## Zpráva projektu geologických prací 385900

### Zhodnocení aktivity svahových pohybů na severovýchodním svahu Pavlovských vrchů a návrh efektivních opatření k eliminaci akutního ohrožení v okolí Dolních Věstonic

**Česká geologická služba**

*srpen 2016*

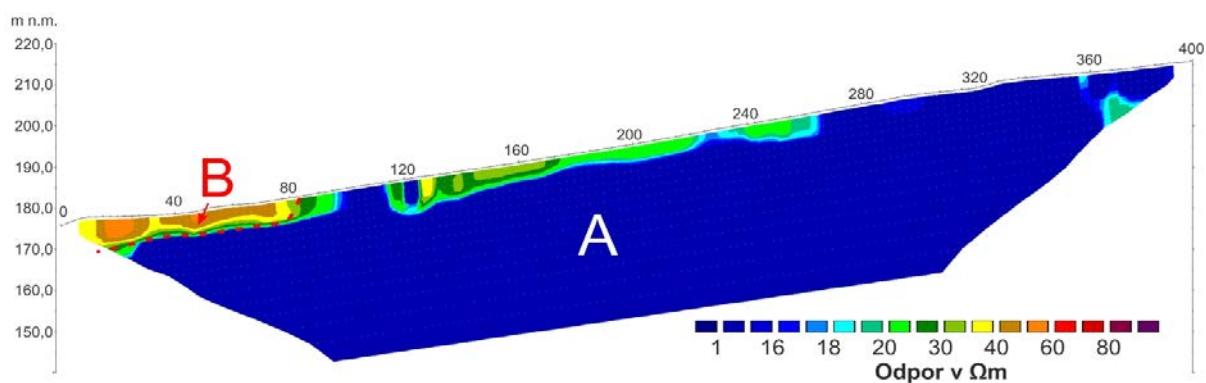
**Obr. 9.** Odporový řez profilu P1 se zahuštěnou škálou odporů v rozmezí 1–16  $\Omega\text{m}$ . Plocha A reprezentuje homogenní prostředí nízkých odporů. Plocha B je projev vinného sklepu s vysokými odpory.

Začátek profilu P1 byl položen mezi sklepy a dále veden jižním směrem podél vinice. Délka profilu je 395 m s ekvidistantní vzdáleností elektrod 5 m. Rozsah hodnot naměřených odporů je mezi 0,8 až 85  $\Omega$ m, přičemž většina hodnot se pohybuje v rozmezí 0,8 až 16  $\Omega$ m (prostředí A v obr. 9). Distribuce odporů v profilu P1 naznačuje homogenní prostředí odpovídající zeminám nebo horninám jílovité povahy. V metráži 0–70 m se projevuje vinný sklep zvýšenými odpory (prostředí B v obr. 9), který profil přecházel.

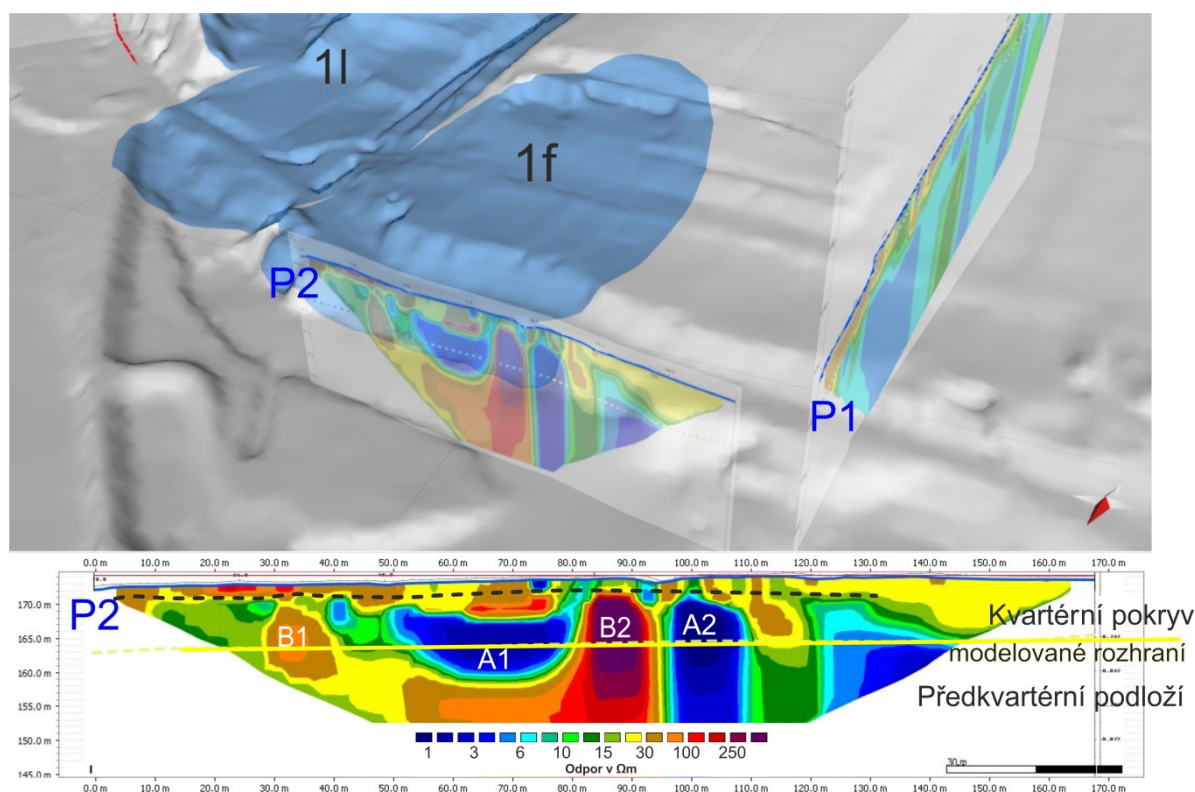
**Obr. 10.** Odporový řez P2 vyneseny v 3D modelu se zobrazeným rozhraním (žlutá čára) kvartérní pokryv vs. předkvartérní podloží. V 3D modelu je odporový řez 2krát převýšen.

Profil P2 také charakterizuje výskyt oblastí s extrémně nízkým odporem – v obr. 10 označeny písmeny A1 a A2. Tyto anomálie nelze na základě jedné průzkumné metody jednoznačně identifikovat. Na základě nízkých hodnot odporů lze předpokládat, že se jedná nejspíše o silně zvodněné nebo jílovité geologické prostředí. Významný vliv na odporový projev profilu P2 má také blízkost vodní plochy mrtvého ramena Dyje, vzdáleného jen cca 15 m.

Průzkum nijak neobjasňuje nehomogenitu celého prostředí. Z odporového řezu profilu P2 (viz obr. 10) se daná oblast totiž jeví velice nehomogenně a lokálně se vyskytují velice zvodněné partie.

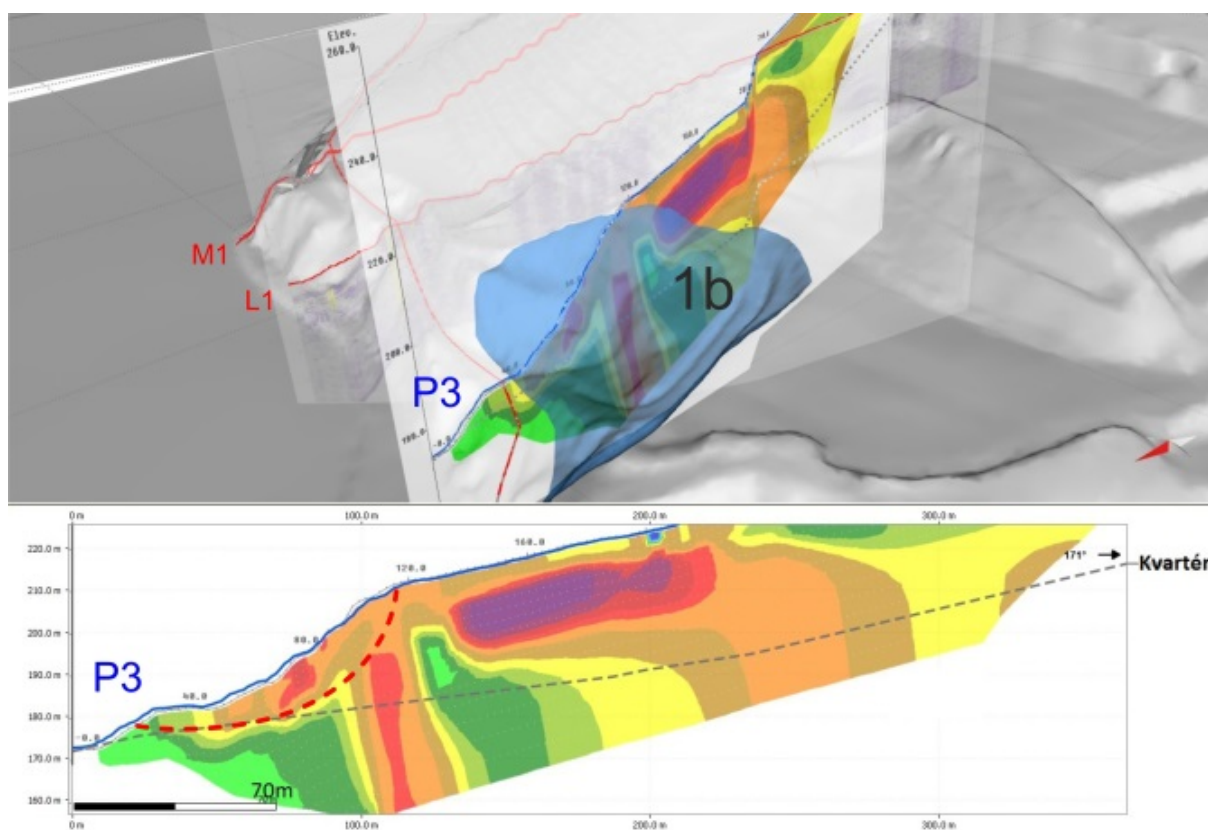
Rozložení, hustota a počet vrtů není dostatečný pro zkonstruování dostatečně podrobné plochy povrchu předkvartérního podloží, proto je vyneseno rozhraní spíše orientační, ale s určitou mírou nepřesnosti odpovídá a vysvětluje některé geofyzikální indikace, např. v úvodní části profilu P3 (20 až 120 m) probíhá rozhraní podél smykové plochy svahové nestability 34-12-25/1b (obr. 15).

**Obr. 15.** Odporový řez P3 vyneseny v 3D modelu se zobrazeným rozhraním (šedá čára) kvartérního pokryvu a předkvartérního podloží.

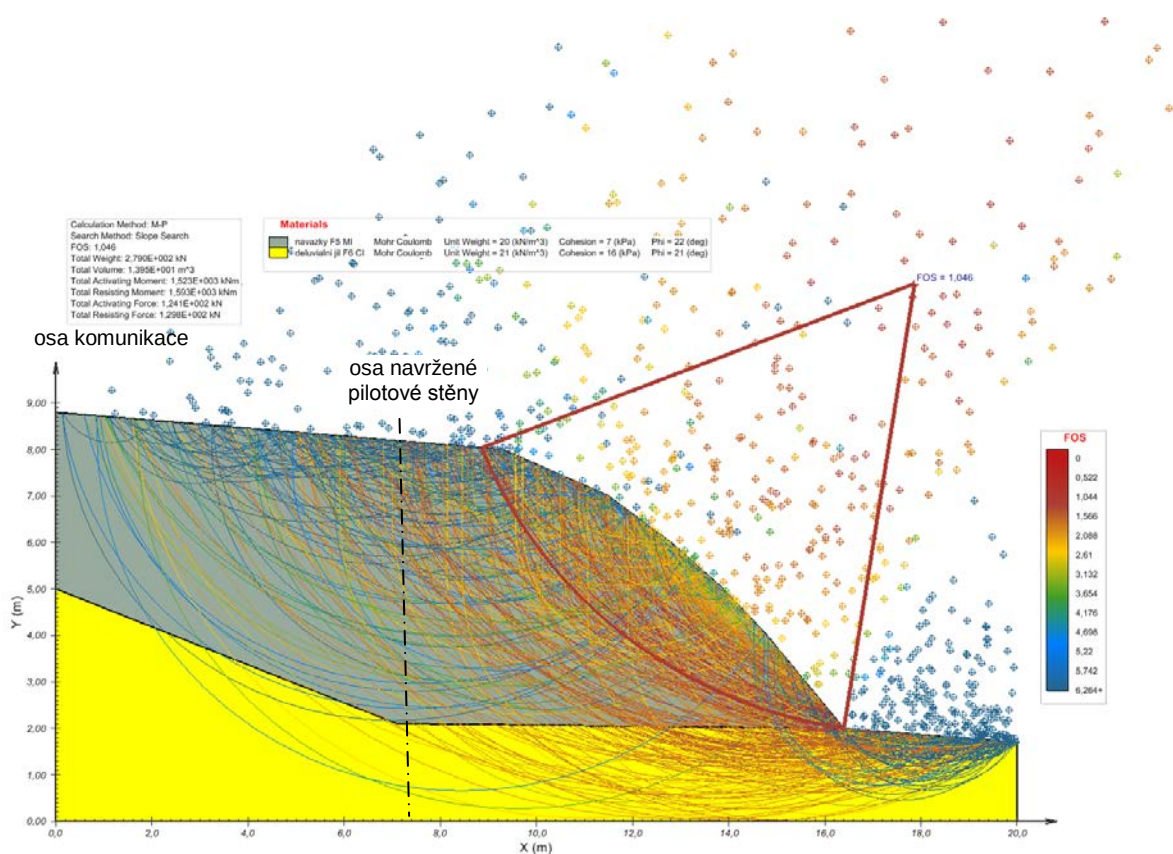
**Obr. 23.** Viz Příloha č. 1, obr. 9 – Stabilitní výpočet současného stavu vedený přibližně v místě řezu 02.11. F-F' (Lokos – Lamparter 2016) s vykreslením smykové plochy s nejnižším stupněm stability FS = 1,046.

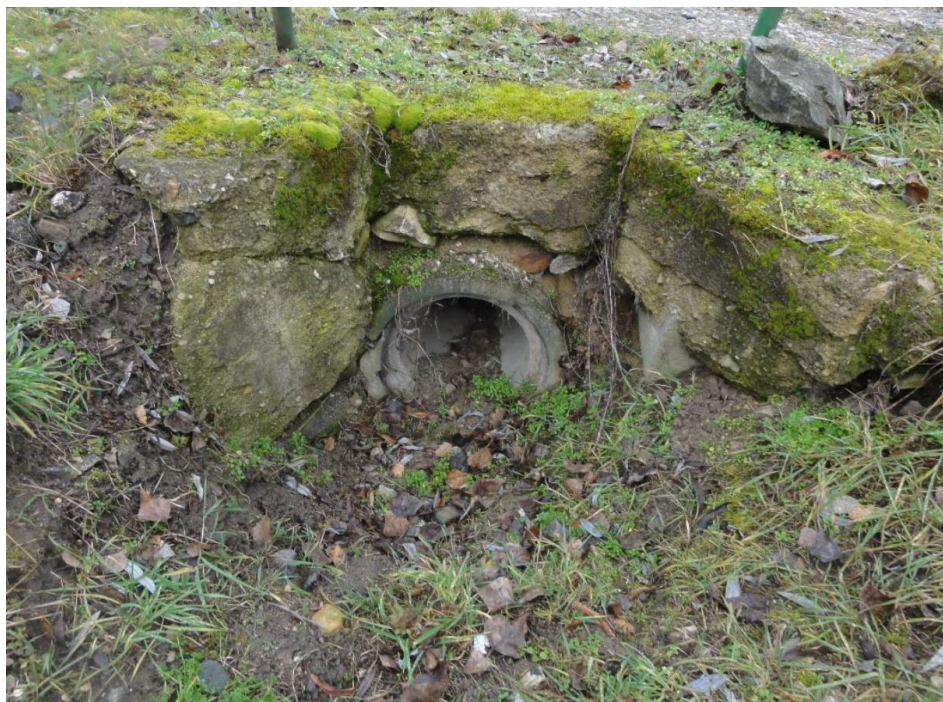
*Obr. 1 - Nátok do propustku v uzávěrném profilu Bodu 1 - stav před 07/2016 (zdroj [30])*

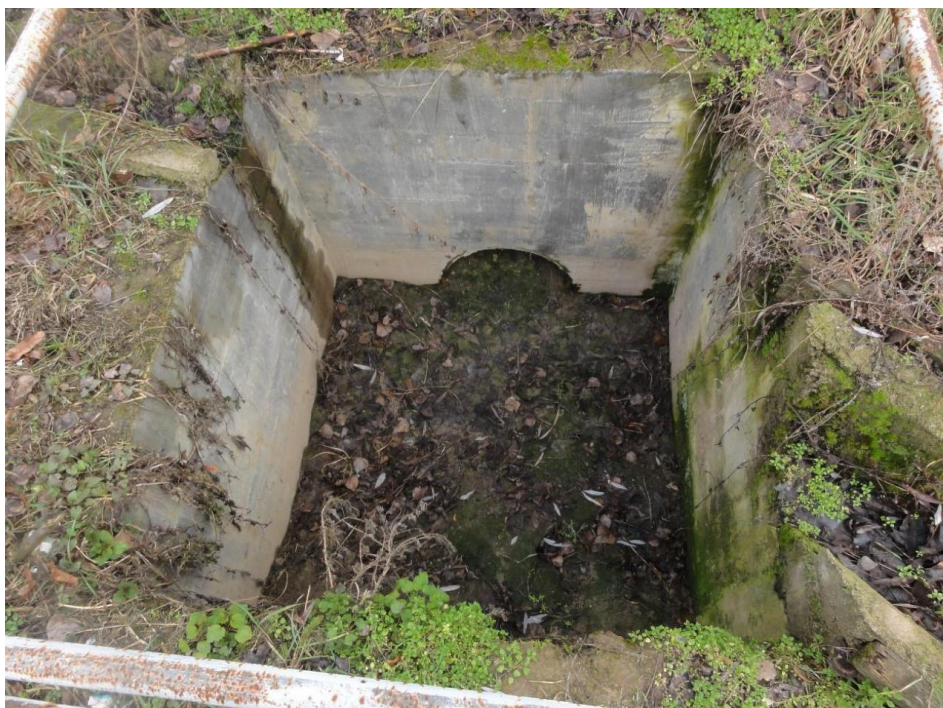
*Obr. 2 - Zanesená vývarová jímka v uzávěrném profilu Bodu 1 - stav před 07/2016 (zdroj [30])*

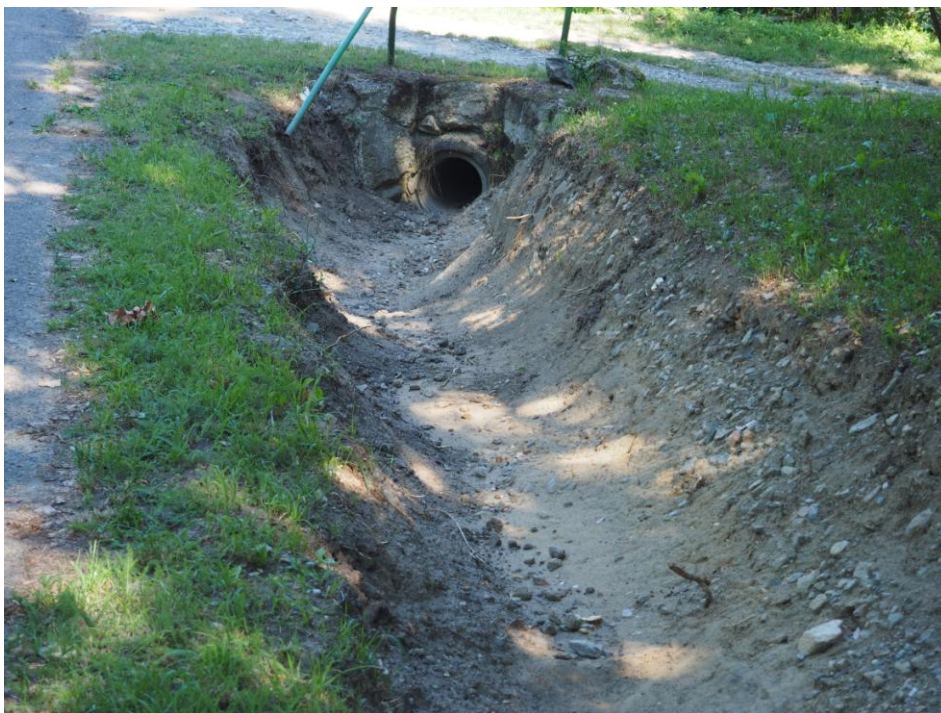
*Obr. 3 - Nátok do propustku v uzávěrném profilu Bodu 1 - stav po vyčištění 07/2016 (zdroj [33])*

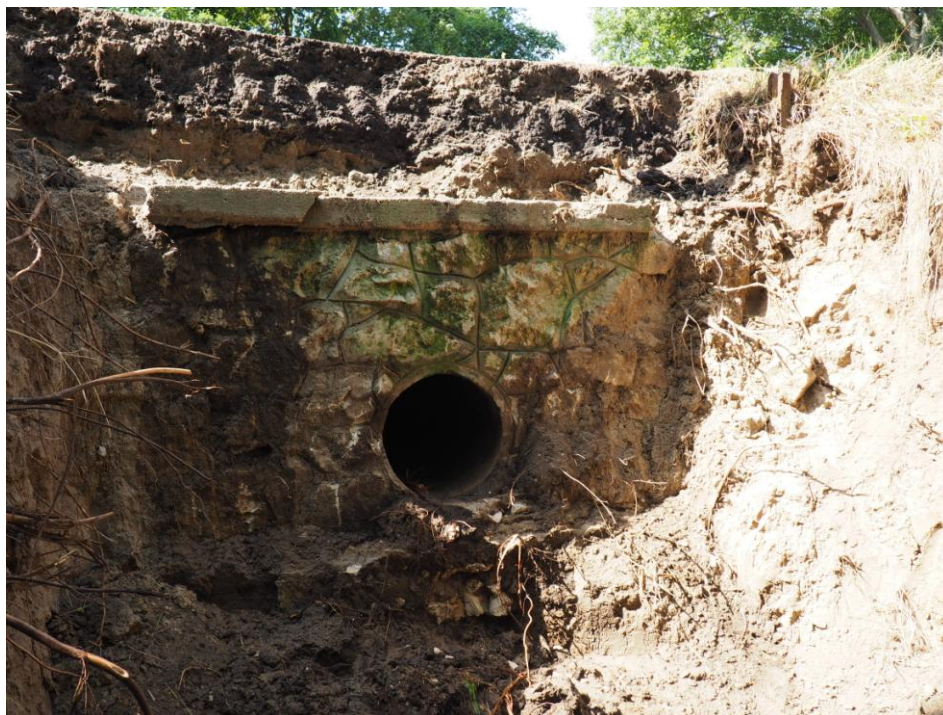
*Obr. 5 - Uzávěrný profil Bodu 3 - potrubí DN 600 - stav po vyčištění 07/2016 (zdroj [33])*

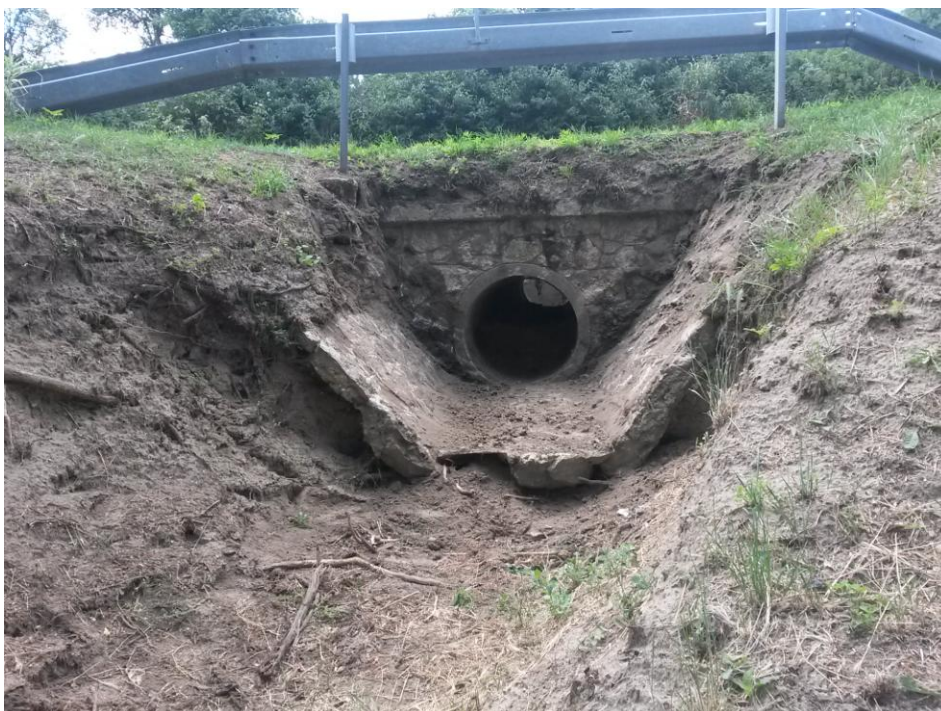
*Obr. 7 - Uzávěrný profil Bodu 4 - stav po vyčištění 07/2016 (zdroj [33])*

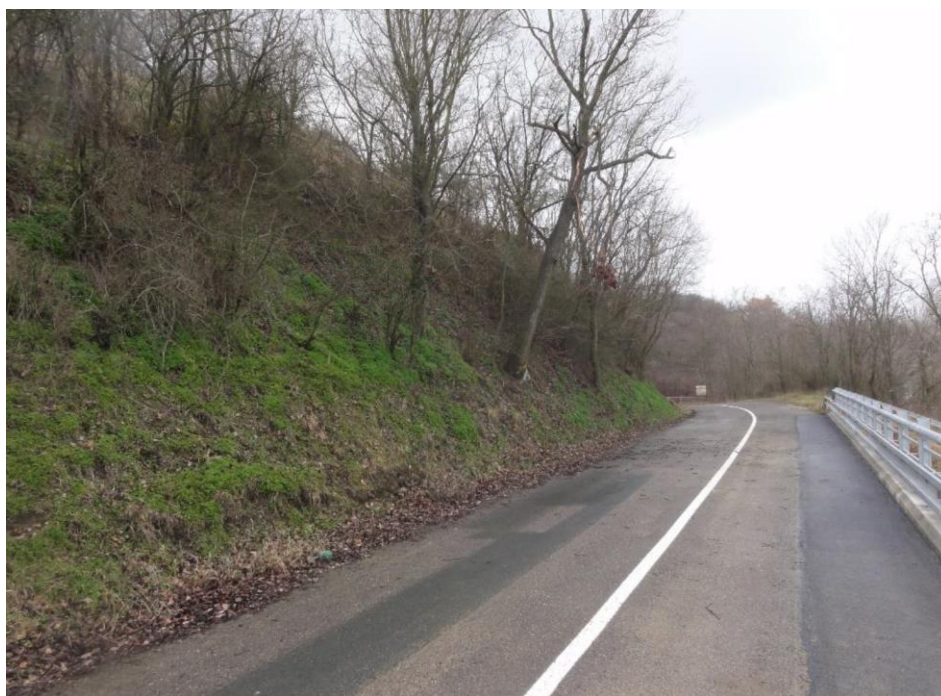
*Obr. 8 - Absentující příkop u krajské komunikace (zdroj [30])*

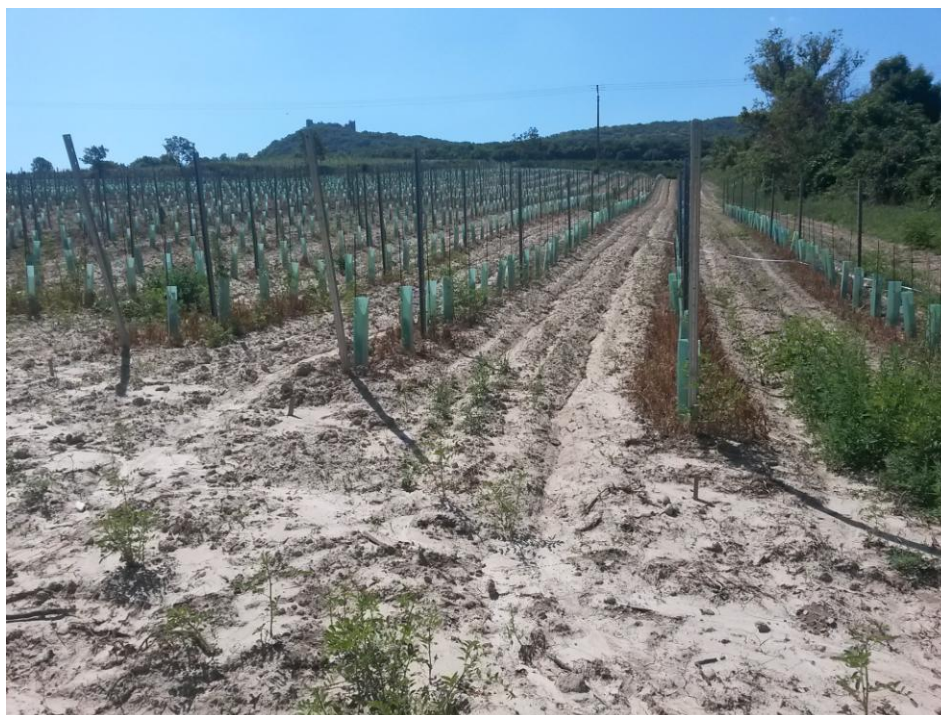
*Obr. 9 - Erozní rýhy na vinici - důsledek proudící vody a absence protierozních opatření (zdroj [33])*

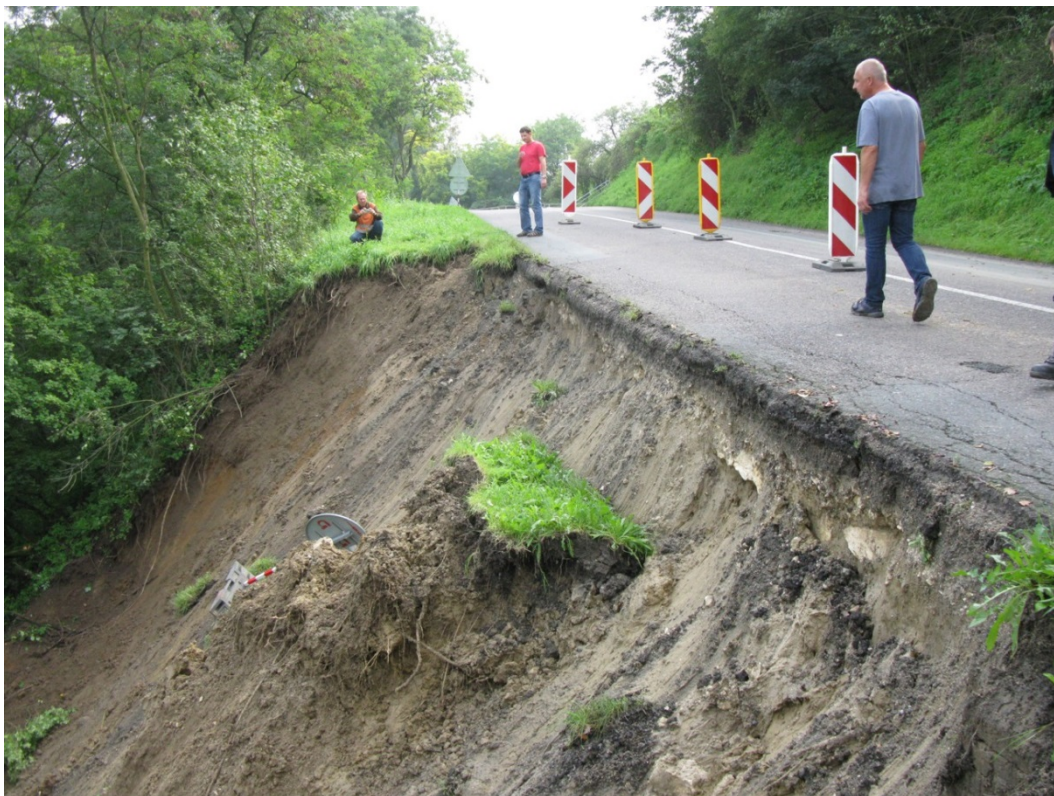
**Foto 1:** Pohled na odlučnou hranu aktivního proudového sesuvu č. 1a<sub>1</sub> v Dolních Věstonicích.  
Foto: R. Novotný, 15.09.2014.

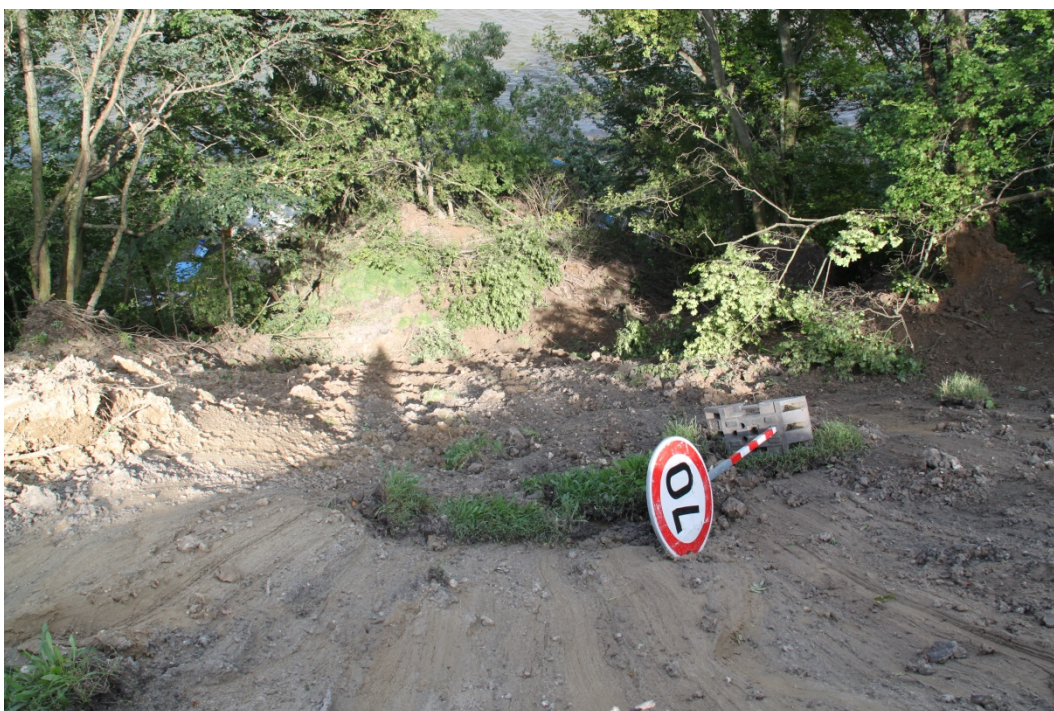
**Foto 2:** Pohled z odlučné hrany na akumulční část sesuvu č. 1a<sub>1</sub> v Dolních Věstonicích.  
Foto: R. Novotný, 15.09.2014.

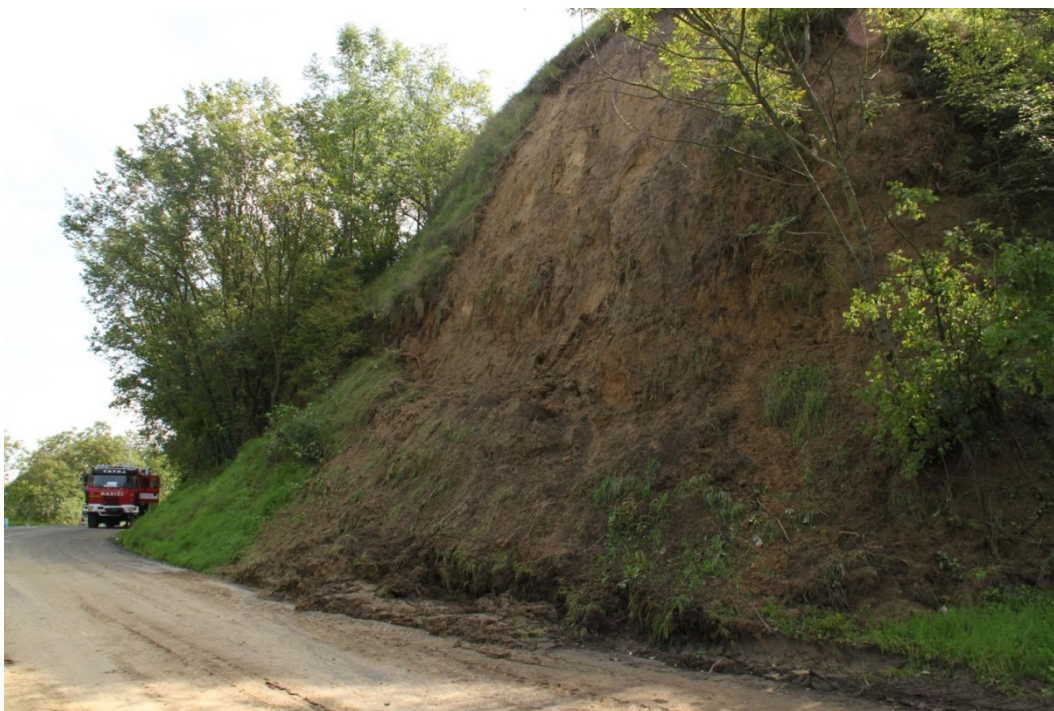
**Foto 3:** Odlučná hrana a akumulční část aktivního zvodněného zátrhu nad sesuvem č. 1a.  
Foto: R. Novotný, 15.09.2014.

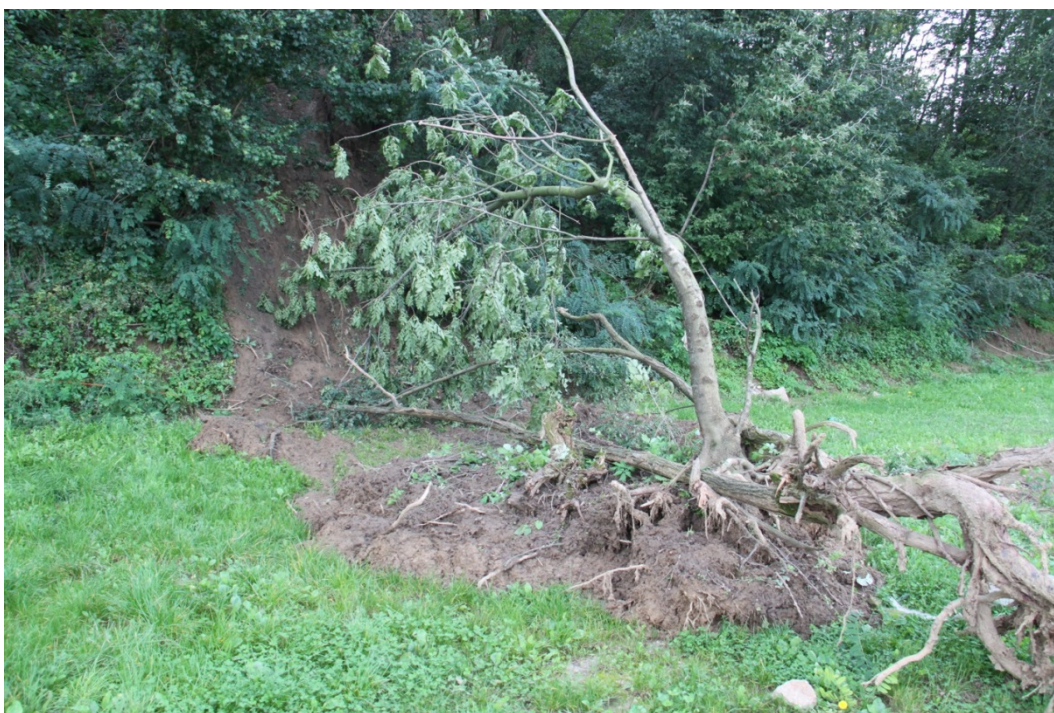
**Foto 4:** Akumulační část aktivního proudového sesuvu č. 1a (západní část) pod silnicí III/42117 mezi obcemi Dolní Věstonice – Pavlov. Foto: R. Novotný, 19.09.2014.

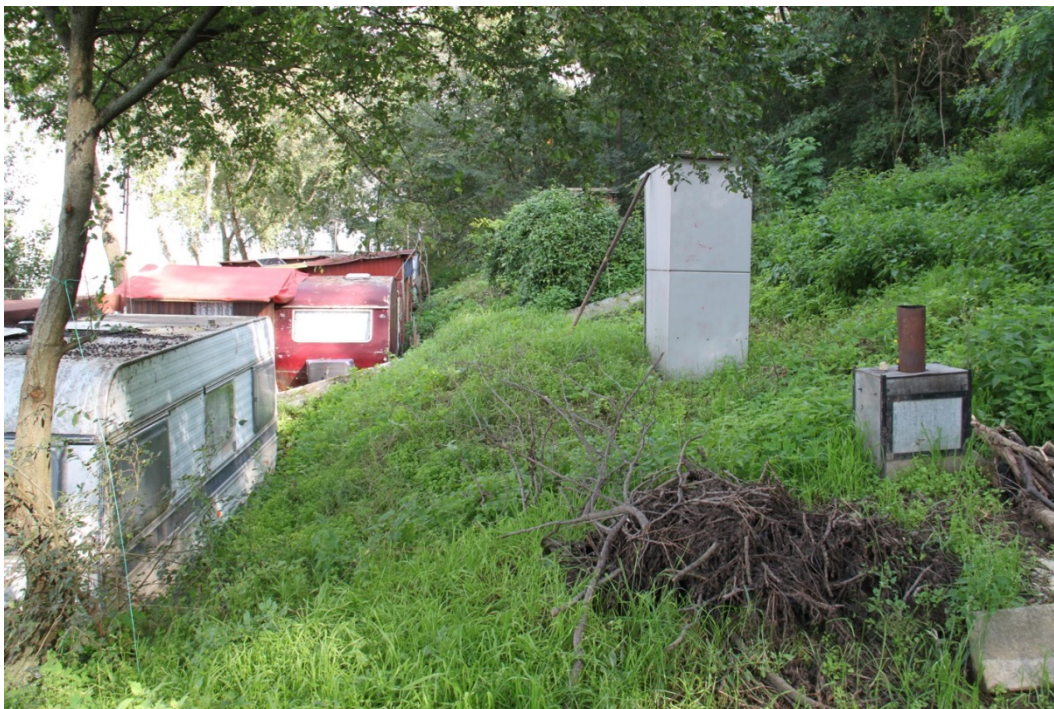
**Foto 5:** Pohled na čelo (akumulační část) aktivního frontálního sesuvu č. 1a (východní část) pod silnicí III/42117 mezi obcemi Dolní Věstonice – Pavlov s karavany zahloubenými ve svahu – v akumulaciční části sesuvného území. Foto: R. Novotný, 19.09.2014.

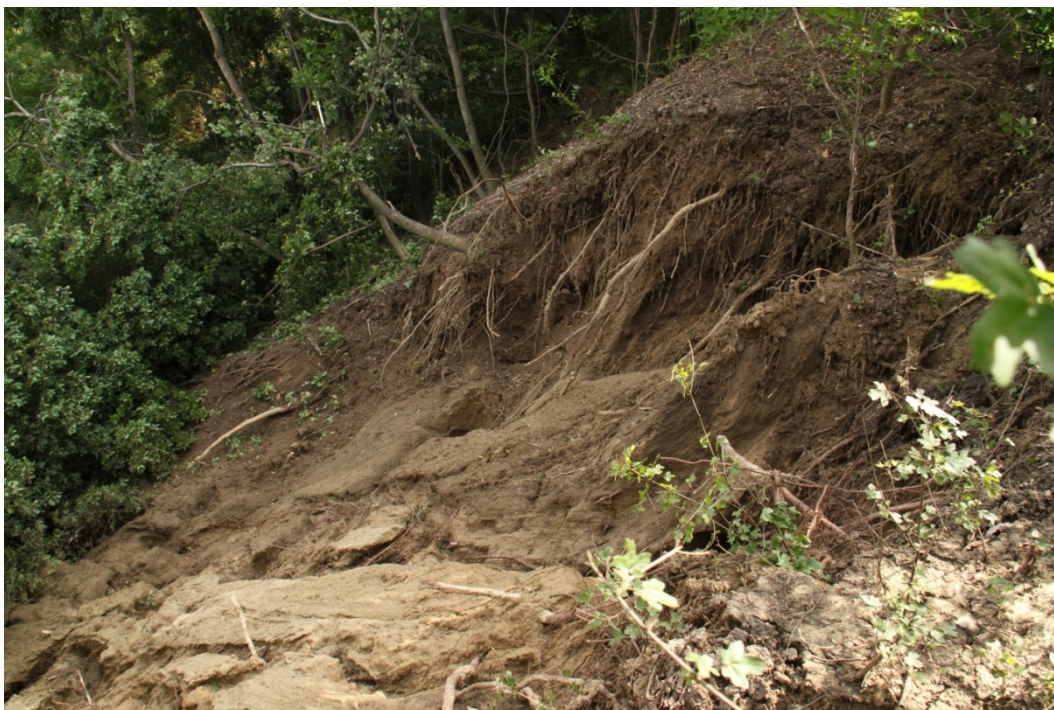
**Foto 6:** Pohled na odlučnou oblast aktivního proudového sesuvu č. 1b<sub>1</sub> s výraznou vodní erozí a soliflukcí. Foto: R. Novotný, 22.09.2014.

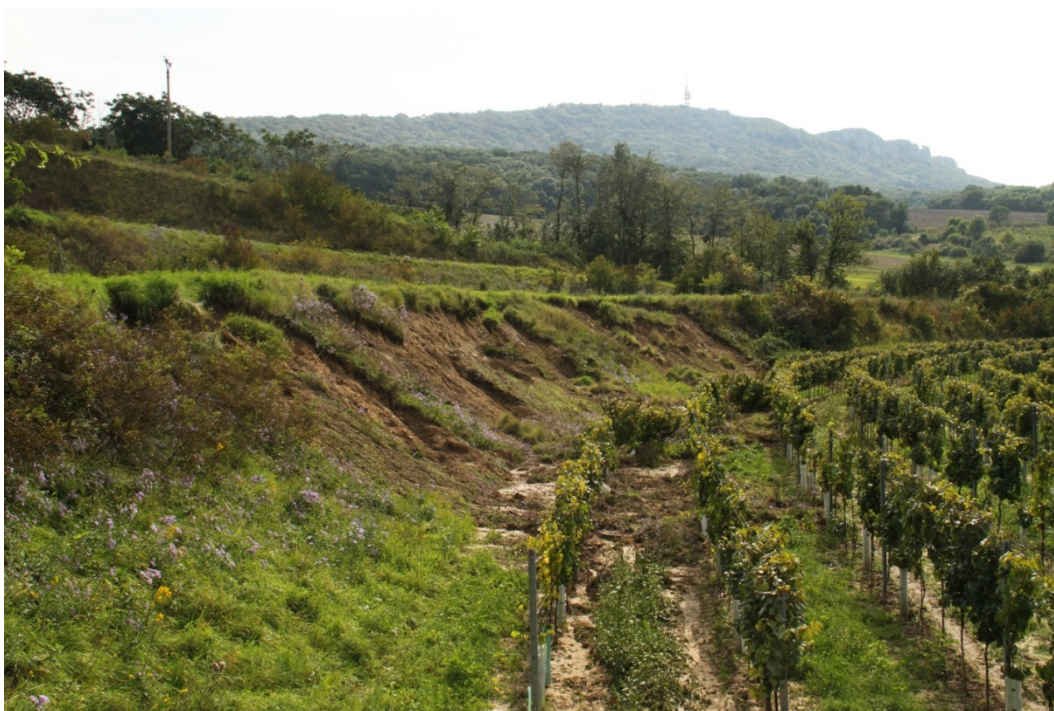
**Foto 7:** Drobný aktivní proudový sesuv č. 1ch s poničeným vinohradem.  
Foto: R. Novotný, 19.09.2014.

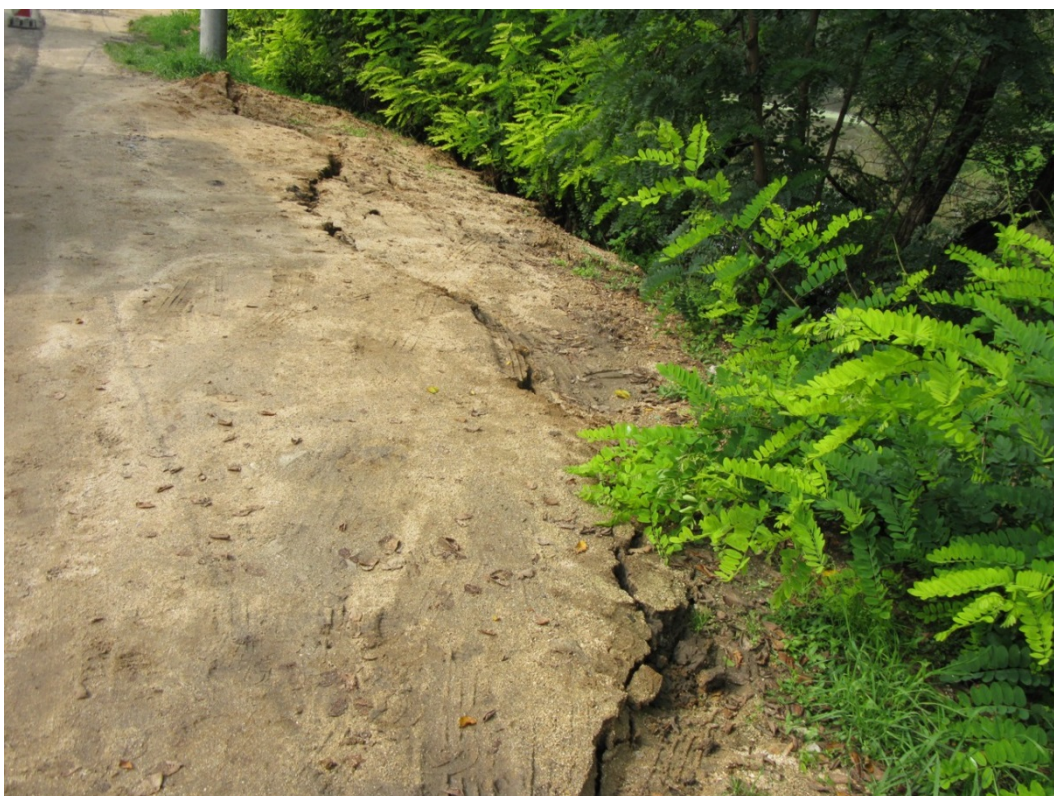
**Foto 8:** Trhliny na čele sesuvu č. 1f<sub>1</sub> v Dolních Věstonicích. Foto: R. Novotný, 15.09.2014.

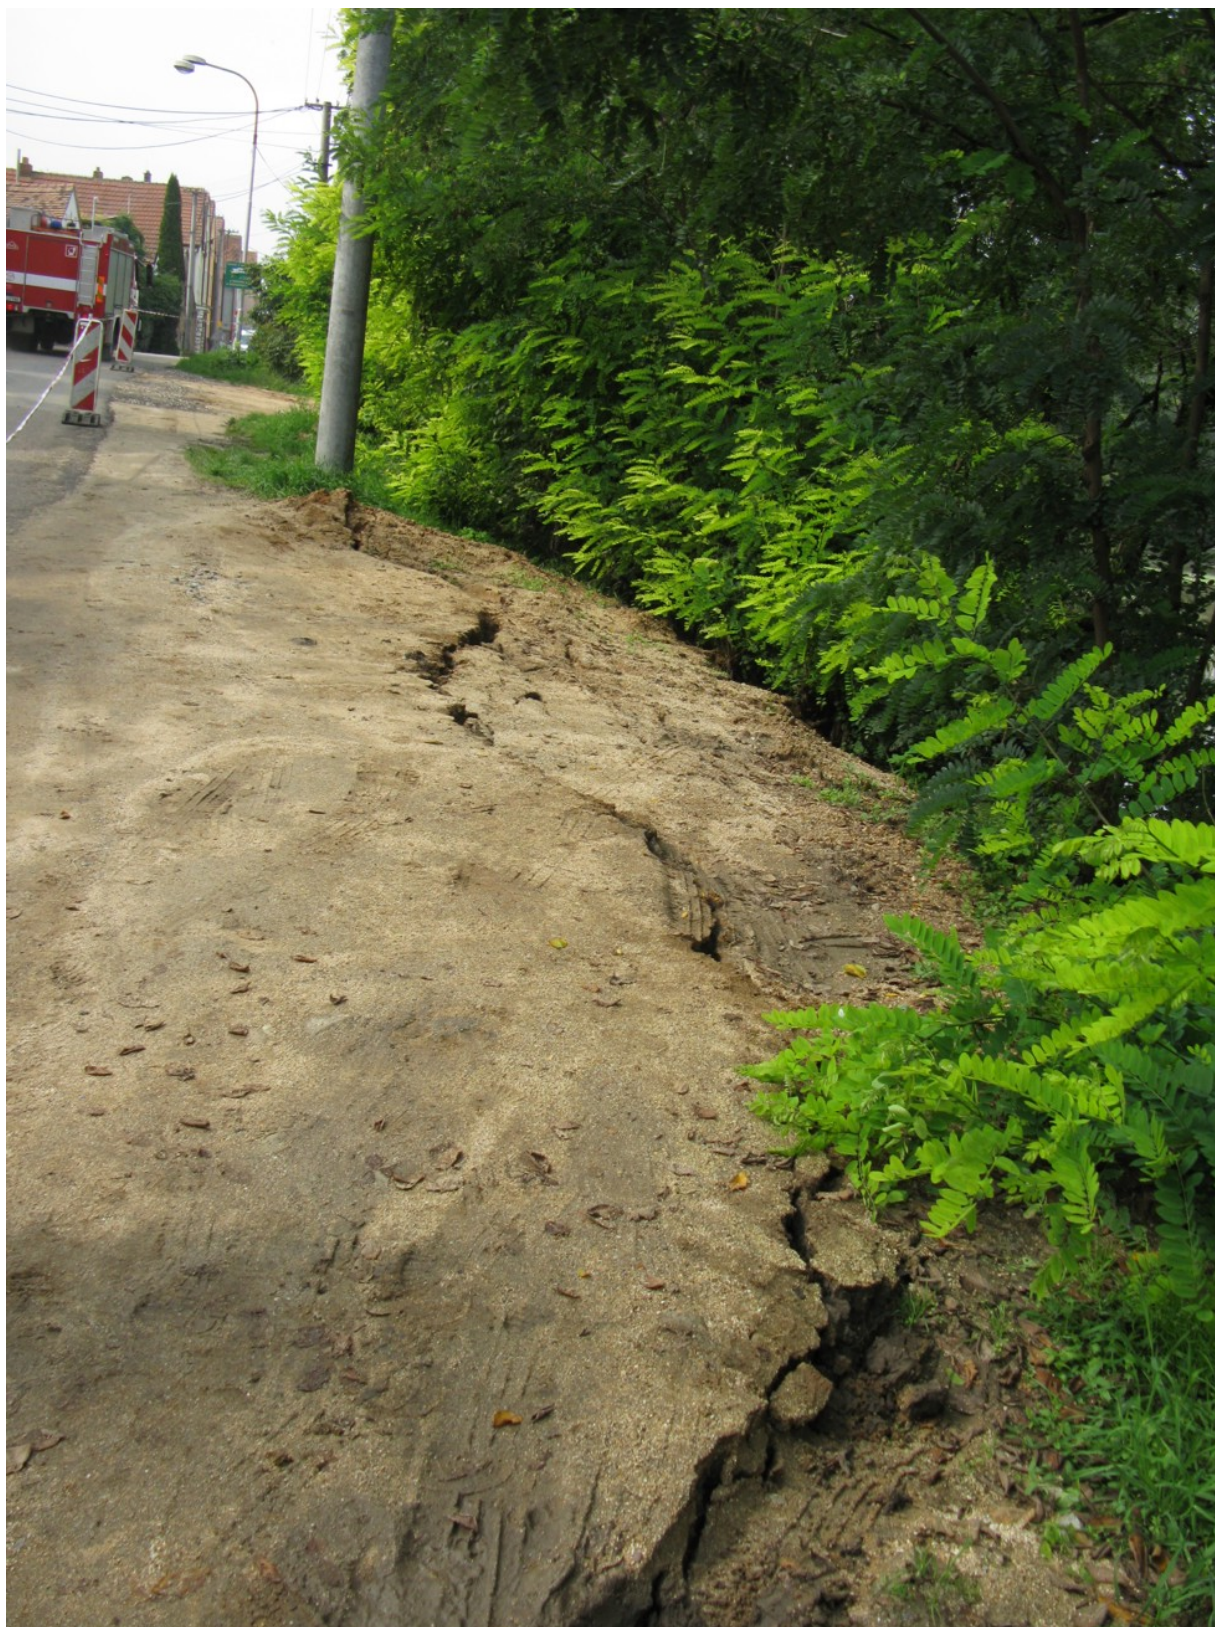
**Foto 9:** Pohled na odlučnou část s ohroženým sloupem VN v Dolních Věstonicích – sesuv č. 1f<sub>1</sub>.  
Foto: R. Novotný, 15.09.2014.

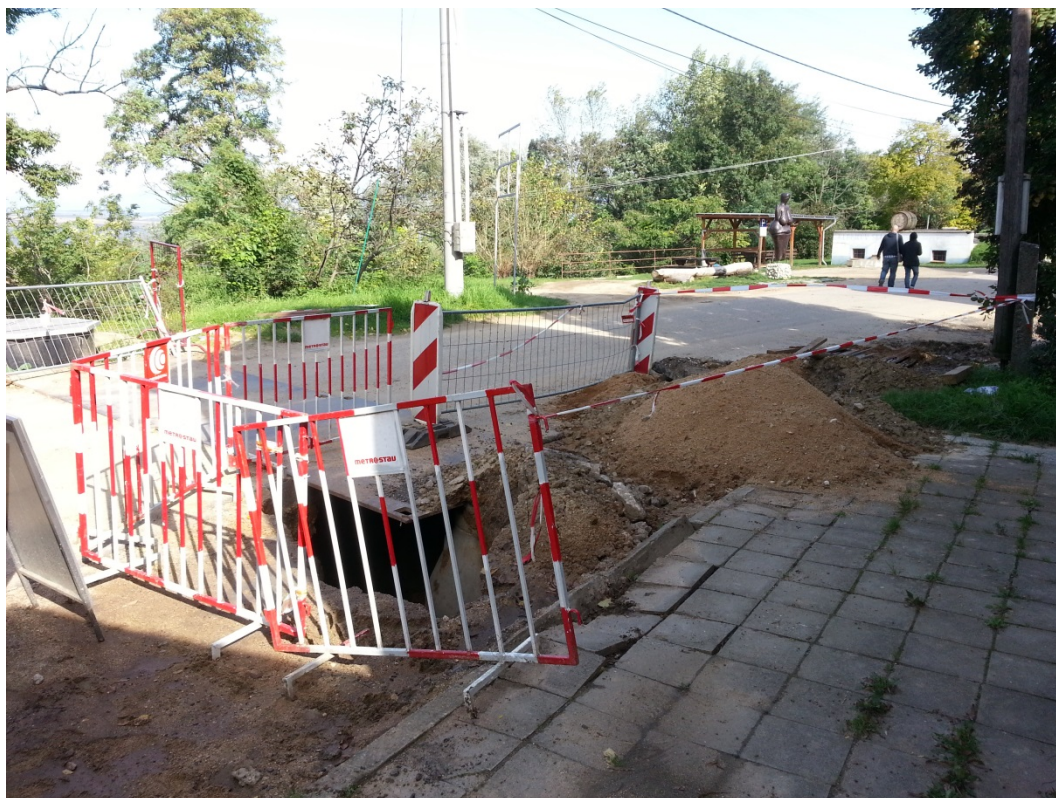
**Foto 10:** Otevřená kanalizace v místě SO 02.11 ze dne 23. září 2014. Pohled k Venuši směrem na východ. Foto zdroj: Státní fond životního prostředí (SFŽP).

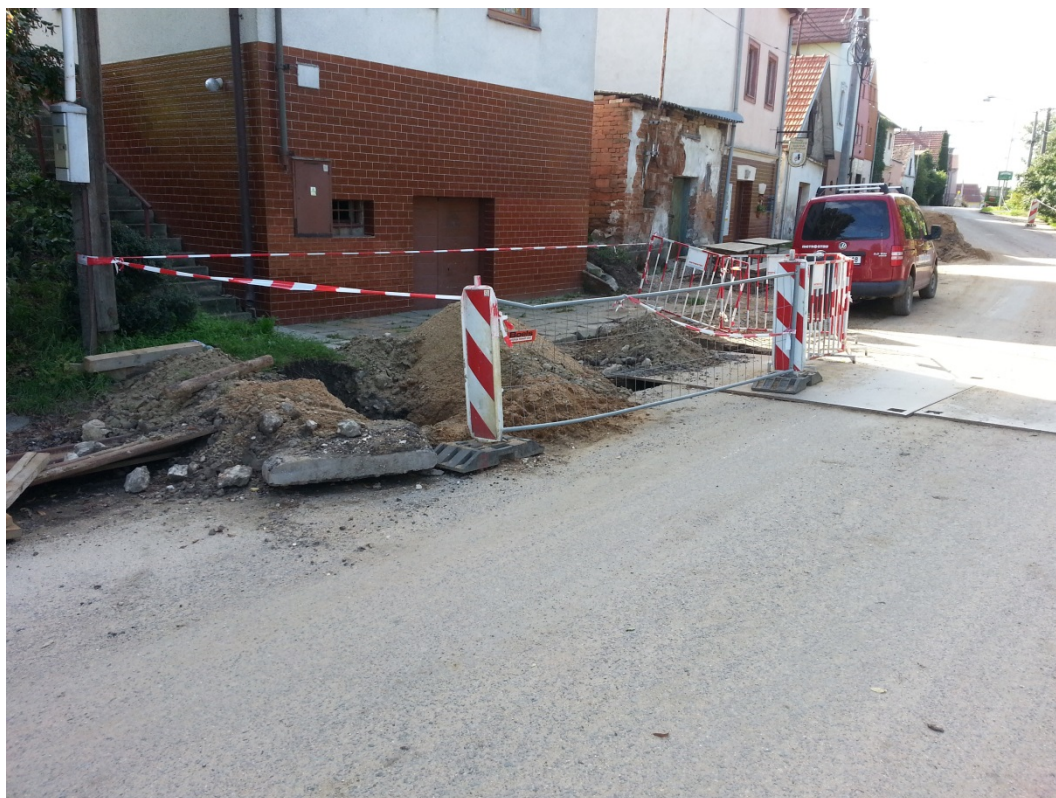
**Foto 11:** Otevřená kanalizace v místě SO 02.11 ze dne 23. září 2014. Pohled směrem na západ (vpravo fotografie patrné ohraničení mělkého sesuvu). Foto zdroj: Státní fond životního prostředí (SFŽP).

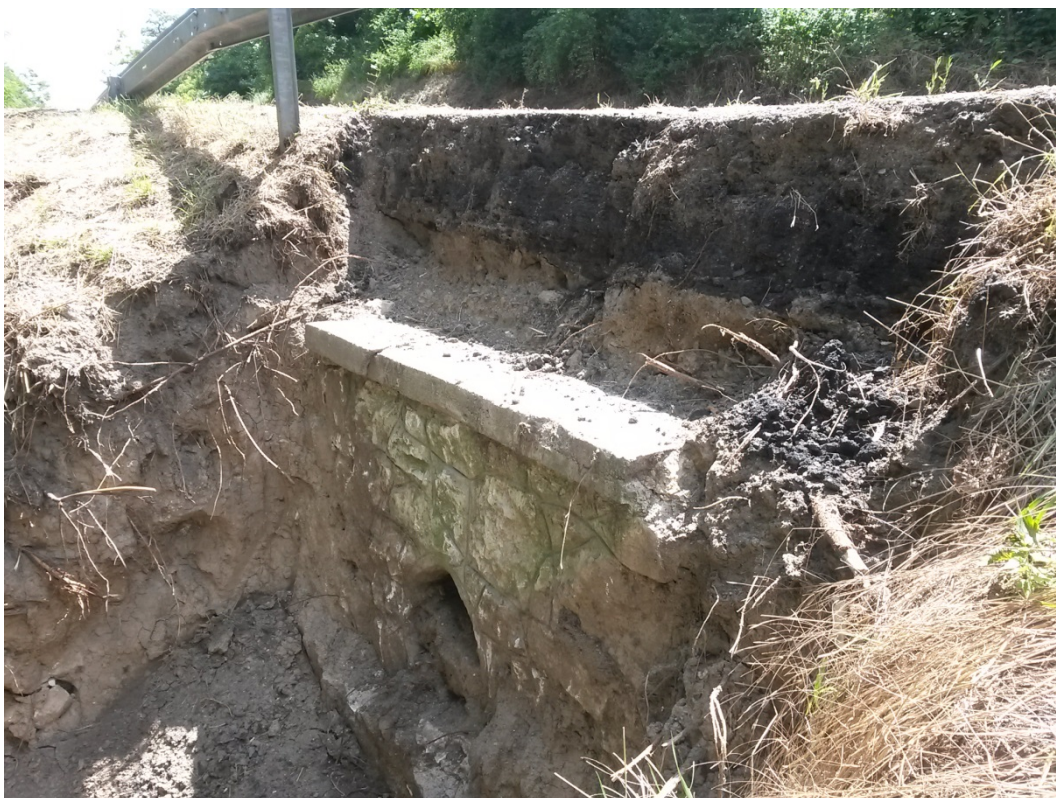
**Foto 12:** Propustek č. 3 byl dne 7. Července 2016 čištěn. Na fotografii je dobře patrná úroveň kolmatace hlínami původní římsa propustku. Na něm je pak několik vrstev asfaltu.  
Foto: P. Kycl 07.07.2016.

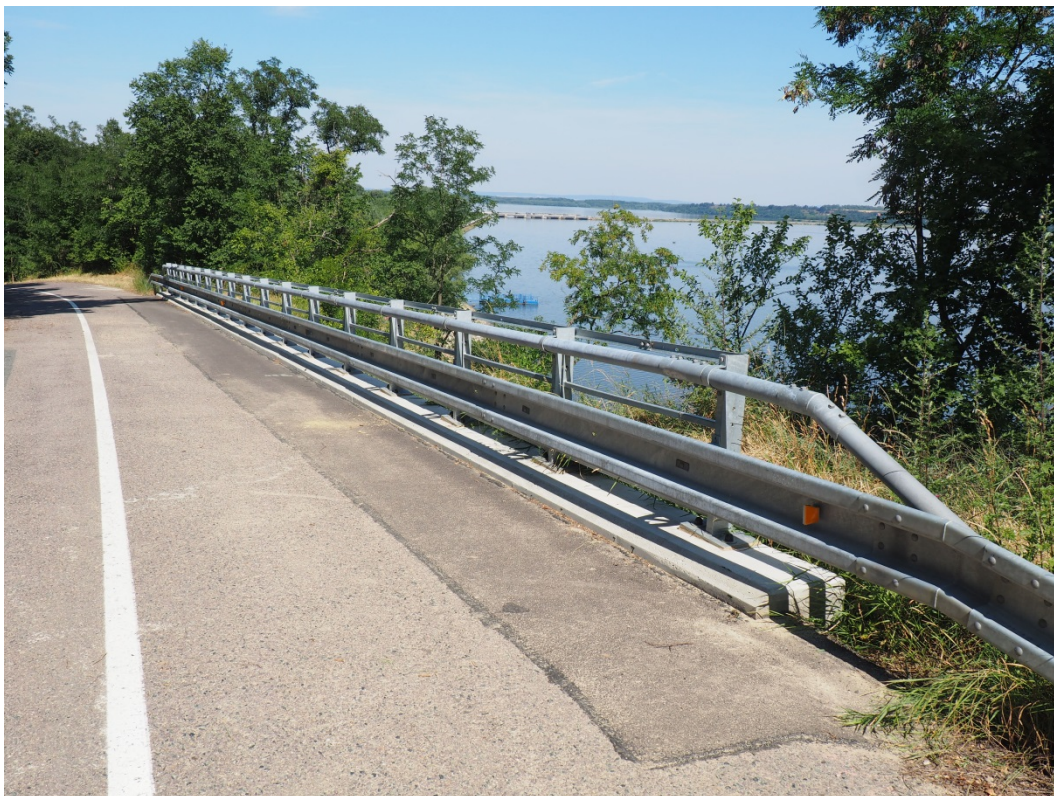
**Foto 16:** Funkční mikropilotová stěna dokončená v dubnu 2015 podle projektu Špičky (2014) v místě aktivního sesuvu 1a1. Foto: P. Kycl 07.07.2016.

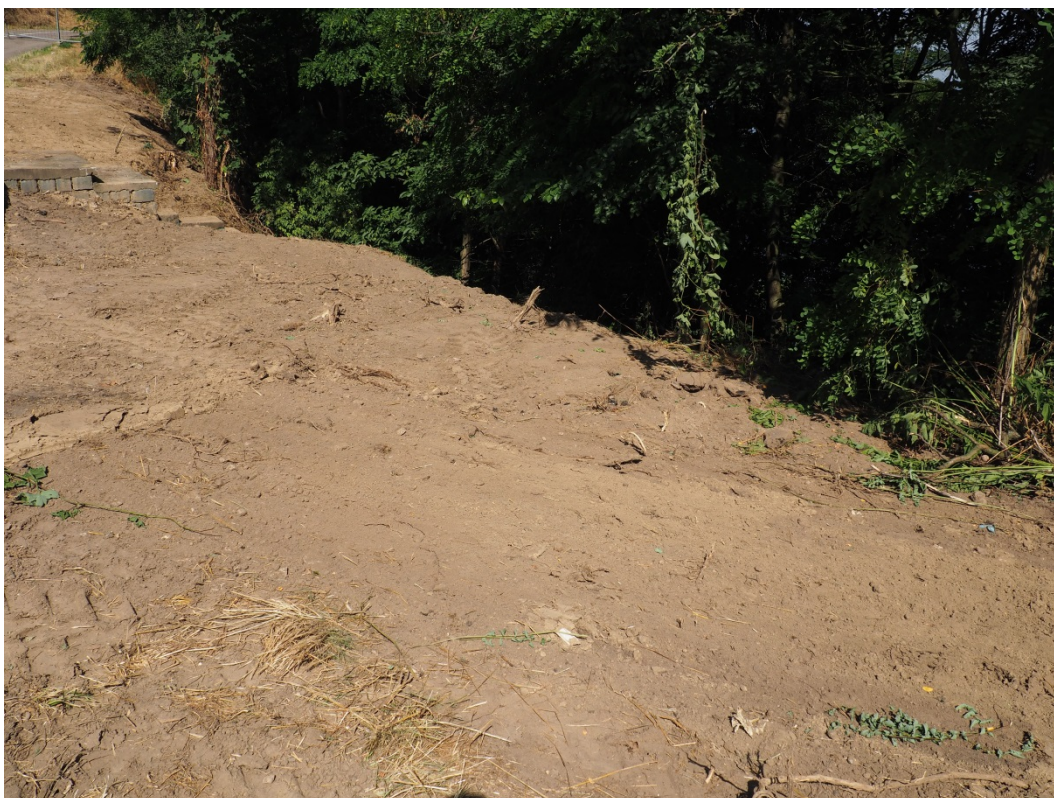
**Foto 17:** Přesypávání přes hranu svahu je aktivní nejen na objektu SO 02.11, ale také na objektu SO 03, kde byl materiál vytěžený ze zanesených propustků a odvodňovacích příkopů bez hutnění přesypáván přes korunu svahu. Takový materiál je pak velmi náchylný k dalším pohybům. Foto: P. Kycl 07.07.2016.
