Příloha č. 7

Katalog popelů

Závěrečná zpráva veřejné zakázky MŽP ČR (T002/16/V00048151)
„Podklady pro zpracování metodiky indikace spalování odpadu prostřednictvím
analýzy popela“

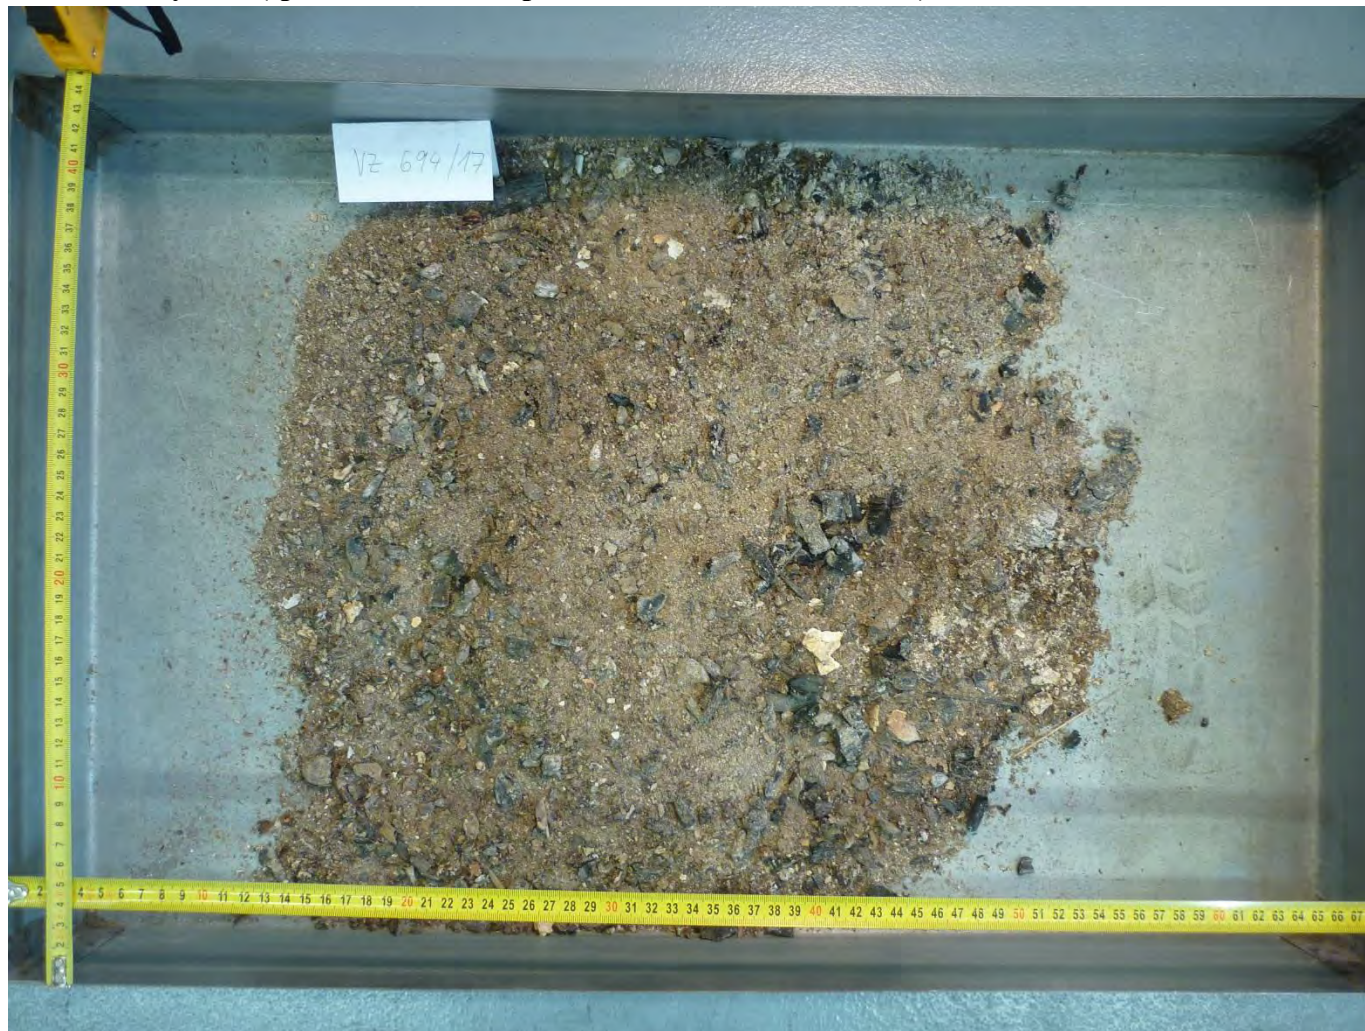
Obrázek 2.1.1-1 Celkový vzorek

Na obrázku se nachází podsítná část popela (síta 16 mm). Jedná se o část popela, která se dále zpracovávala.

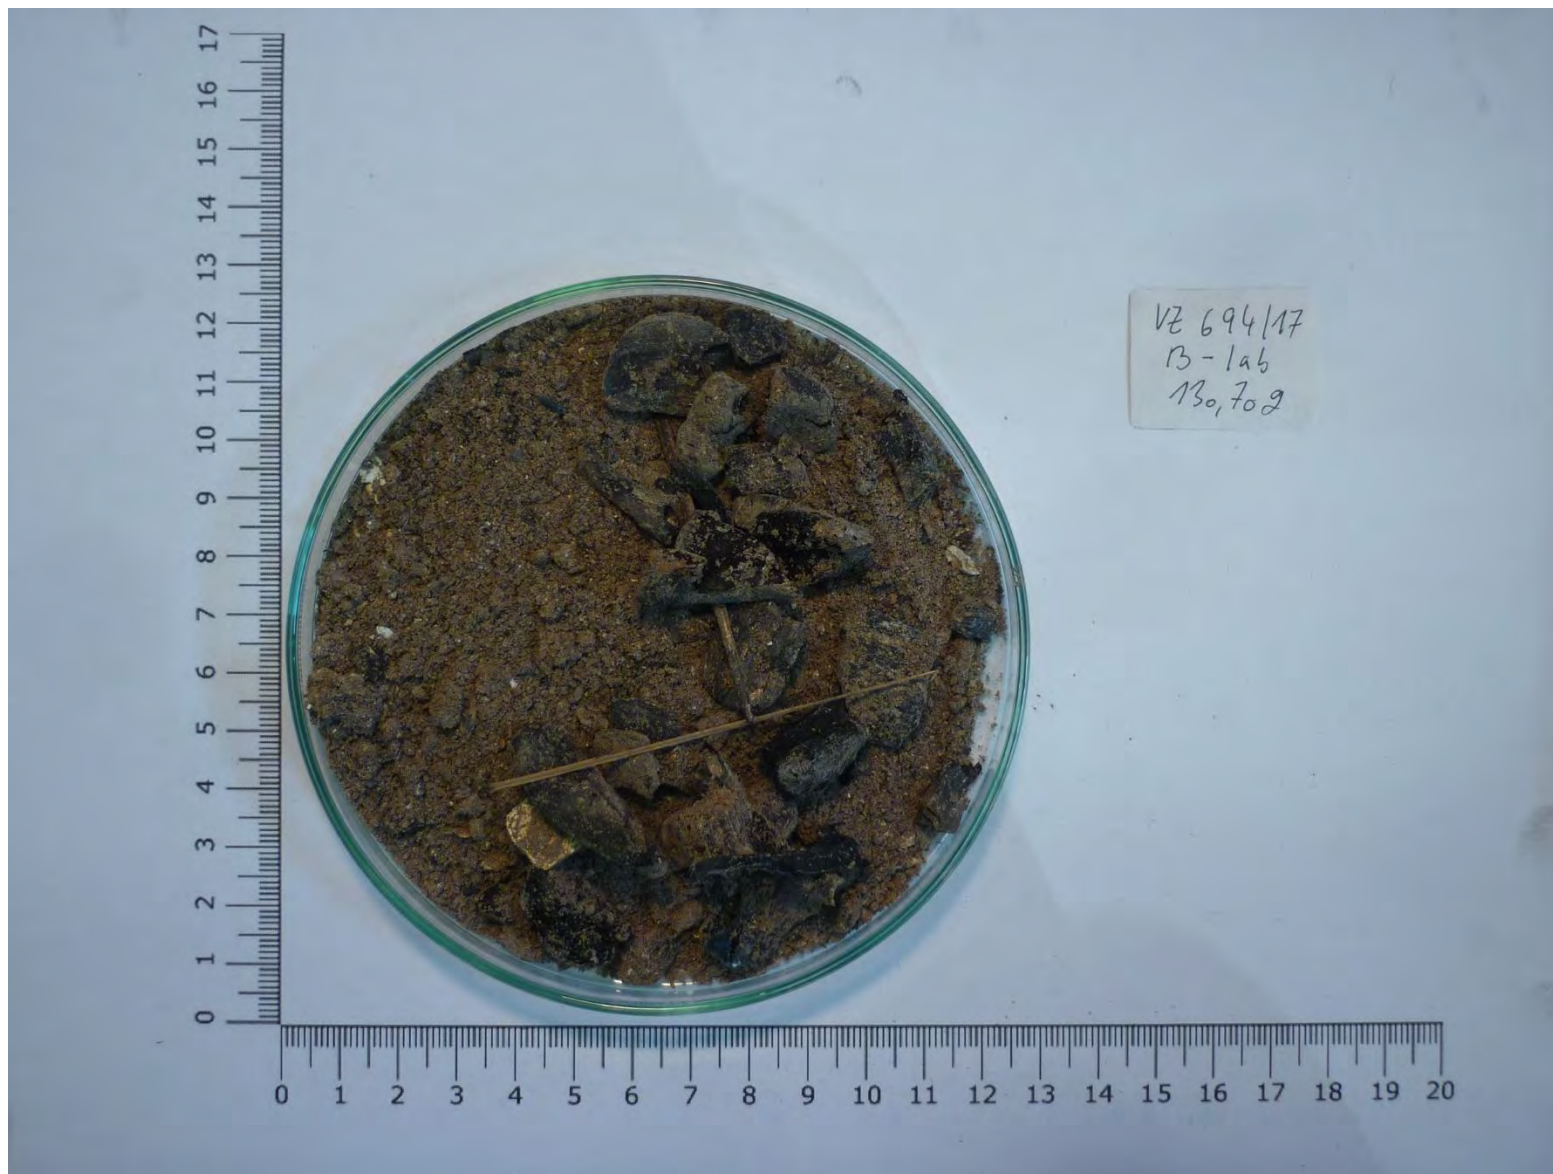
Obrázek 2.1.1-2 Reprezentativní část laboratorního vzorku

Na obrázku se nachází reprezentativní část laboratorního vzorku. Jedná se o část vzorku, na kterém se prováděla vizuální kontrola a který se dále zpracovával na analytický vzorek.

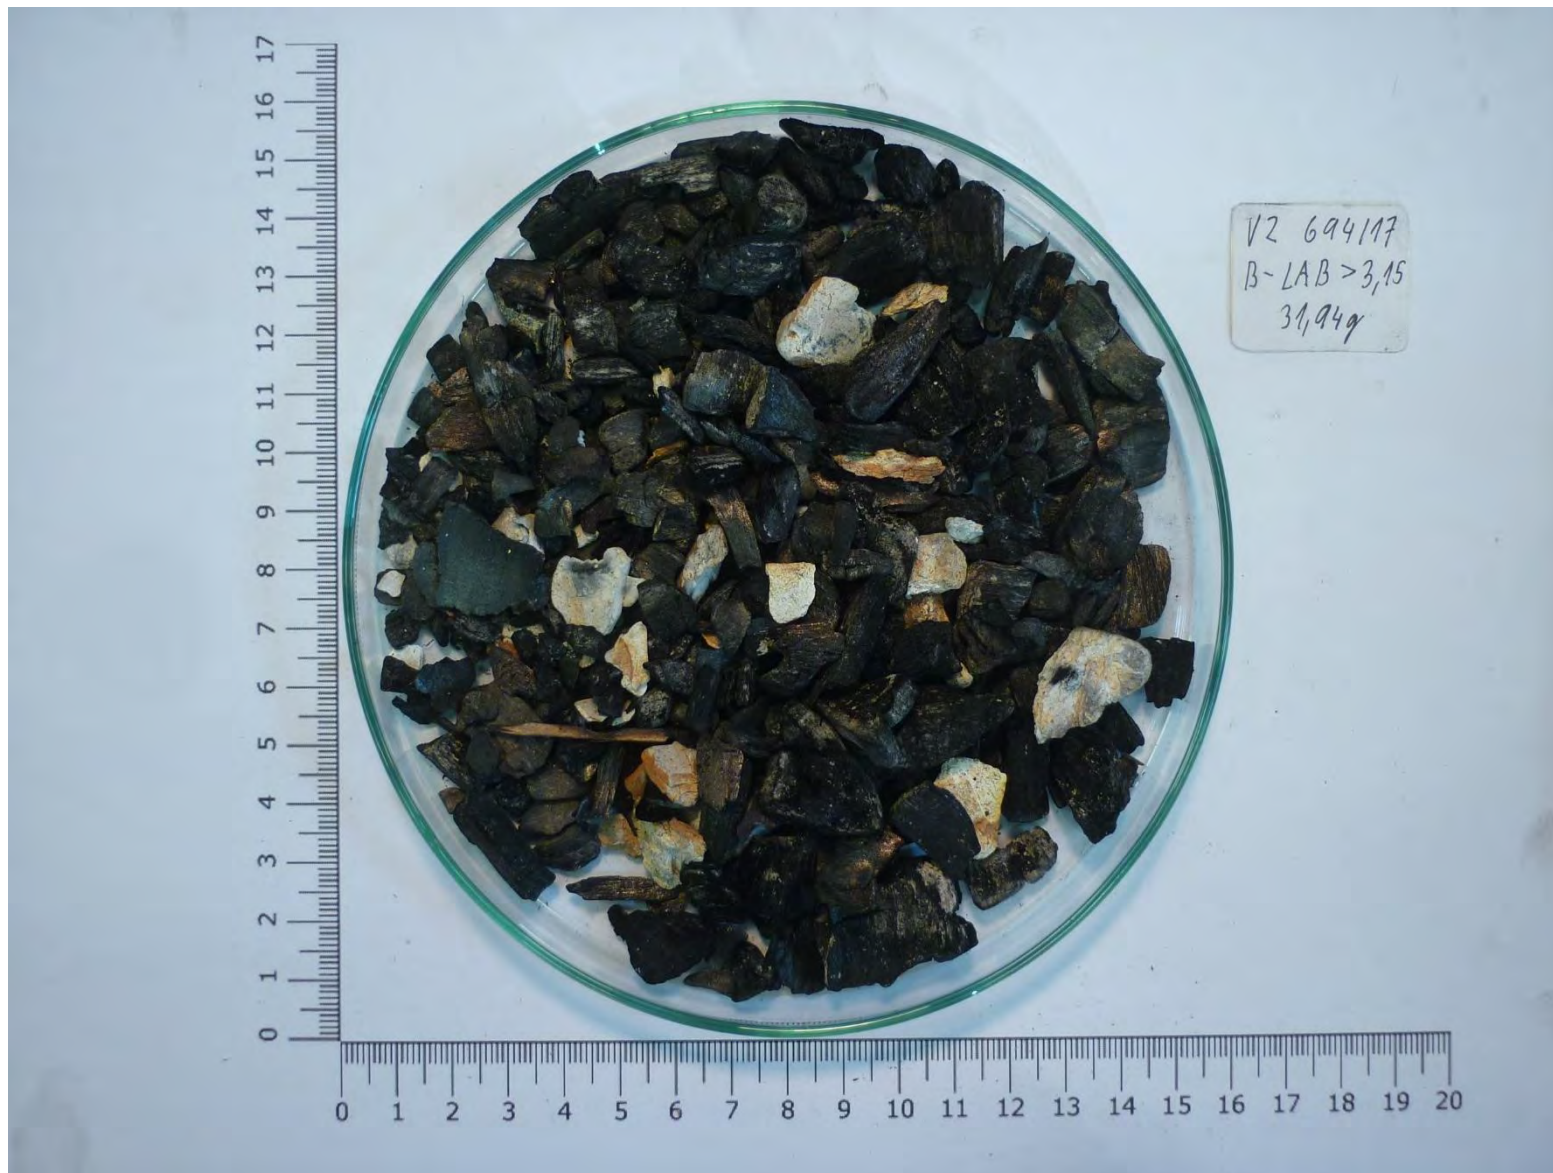
Obrázek 2.1.1-3 Repräsentativní část laboratorního vzorku (> 3,15 mm)

VZ 694197
B-LAB >3,15
31,94g

Na obrázku se nachází
nadsítná část
reprezentativního vzorku
(síto 3,15 mm).

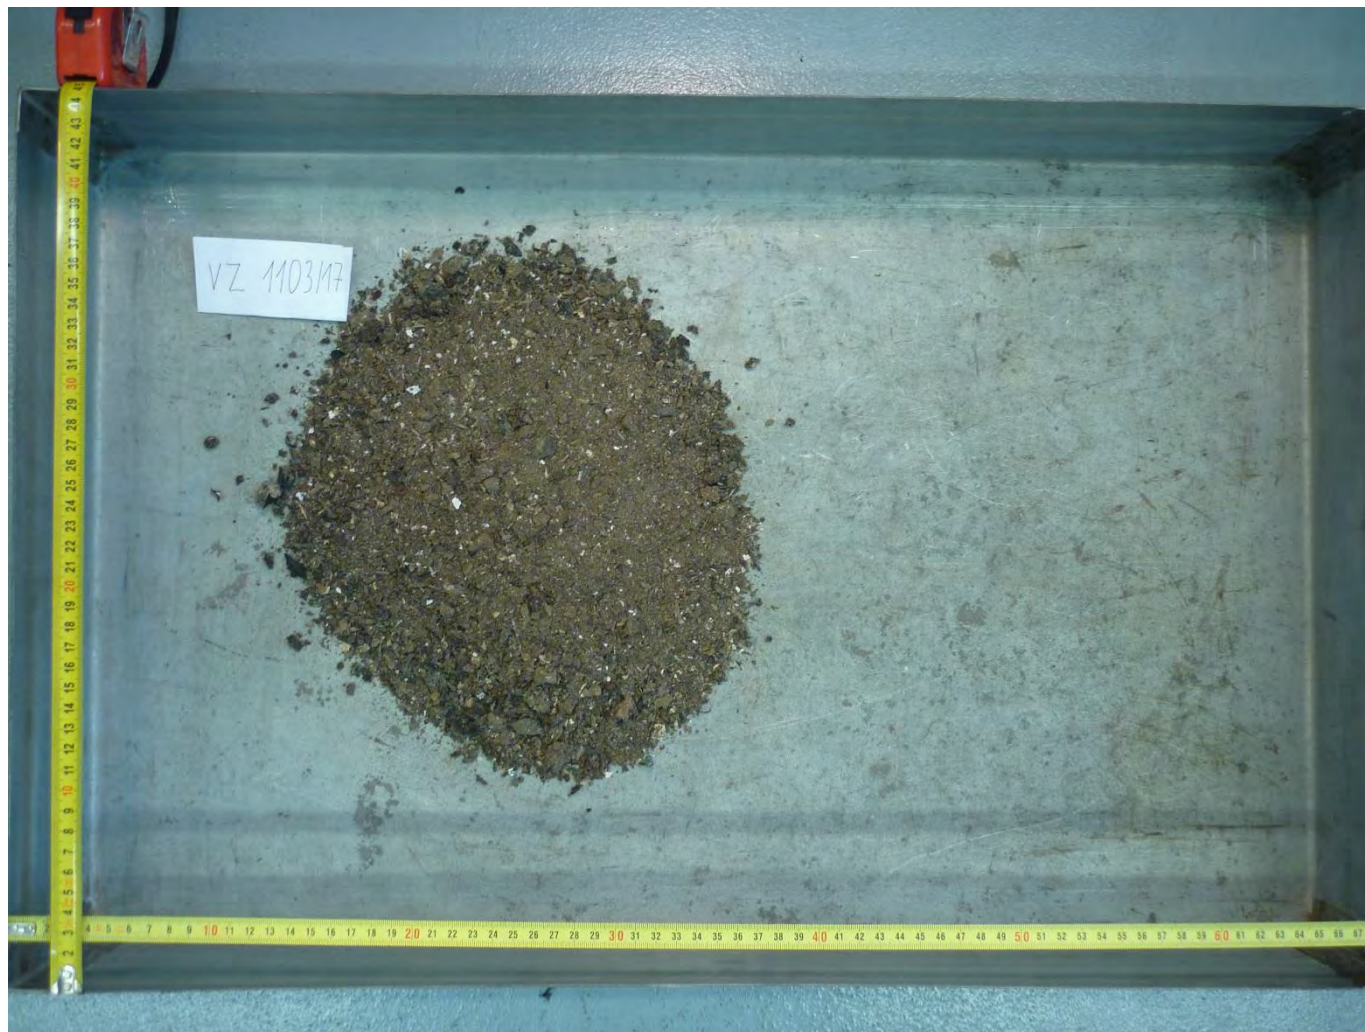
Obrázek 2.1.2-1 Celkový vzorek

Na obrázku se nachází podsítná část popela (síta 16 mm). Jedná se o část popela, která se dále zpracovávala.

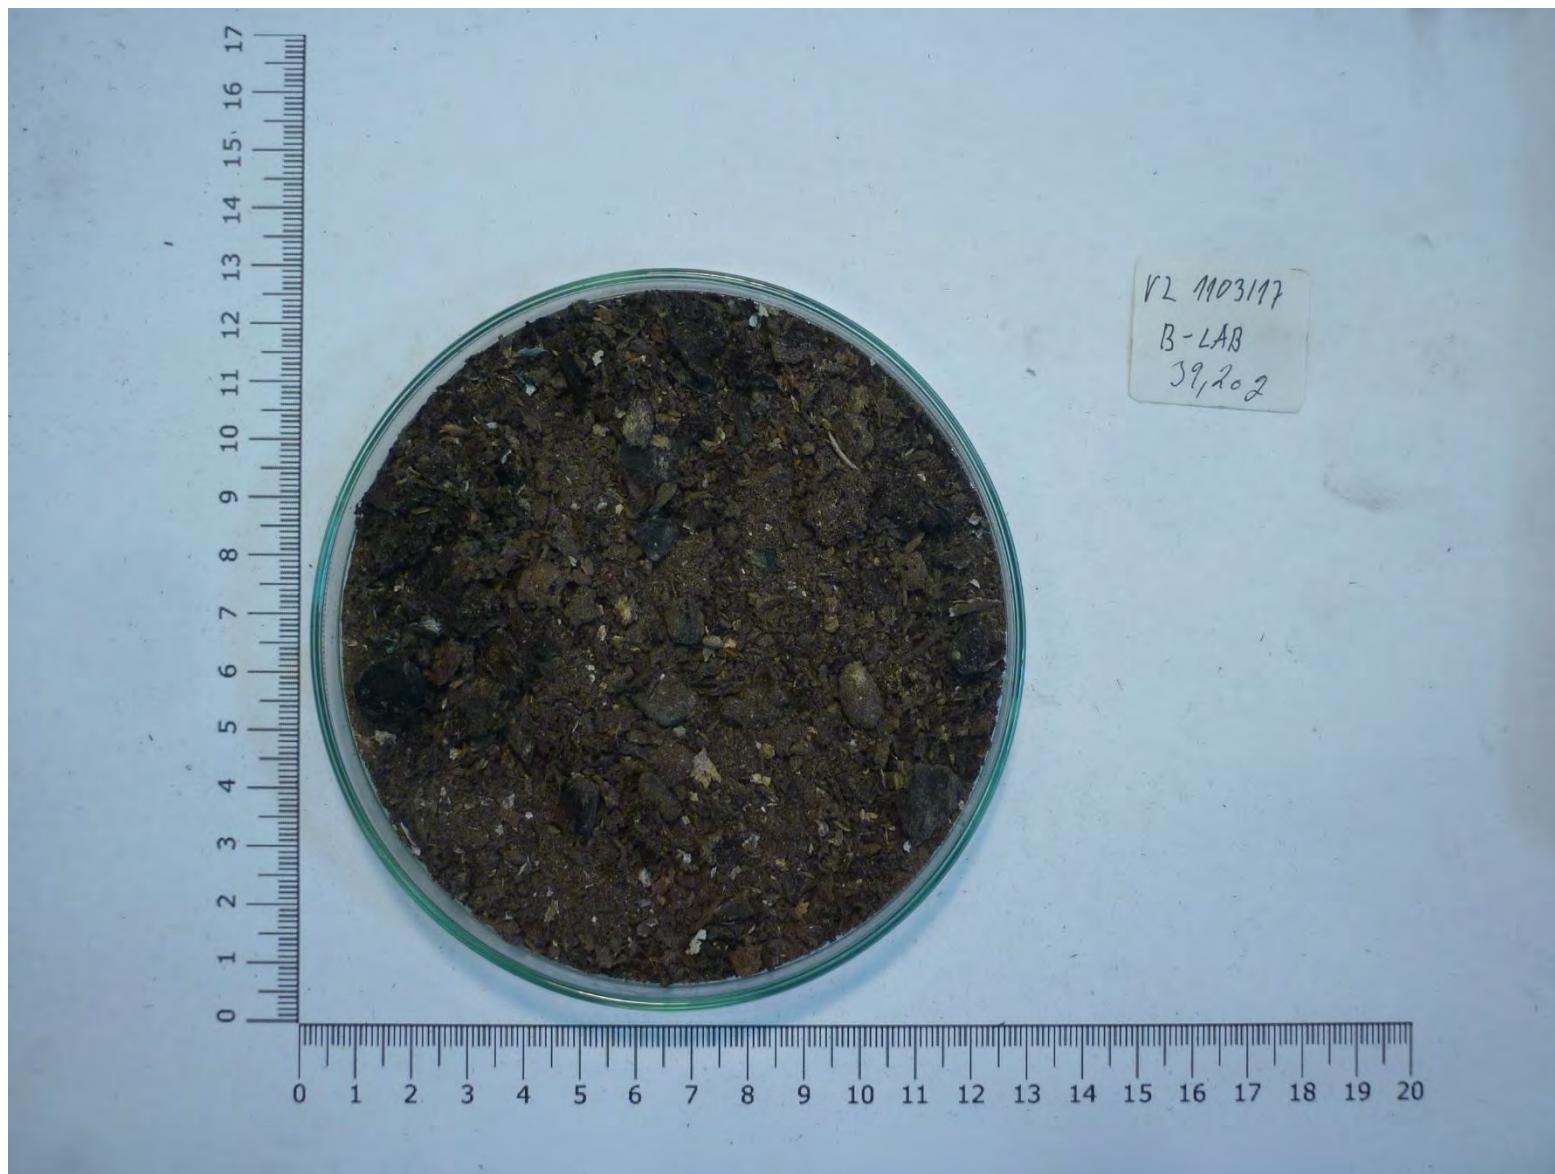
Obrázek 2.1.2-2 Reprezentativní část laboratorního vzorku

Na obrázku se nachází reprezentativní část laboratorního vzorku. Jedná se o část vzorku, na kterém se prováděla vizuální kontrola a který se dále zpracovával na analytický vzorek.

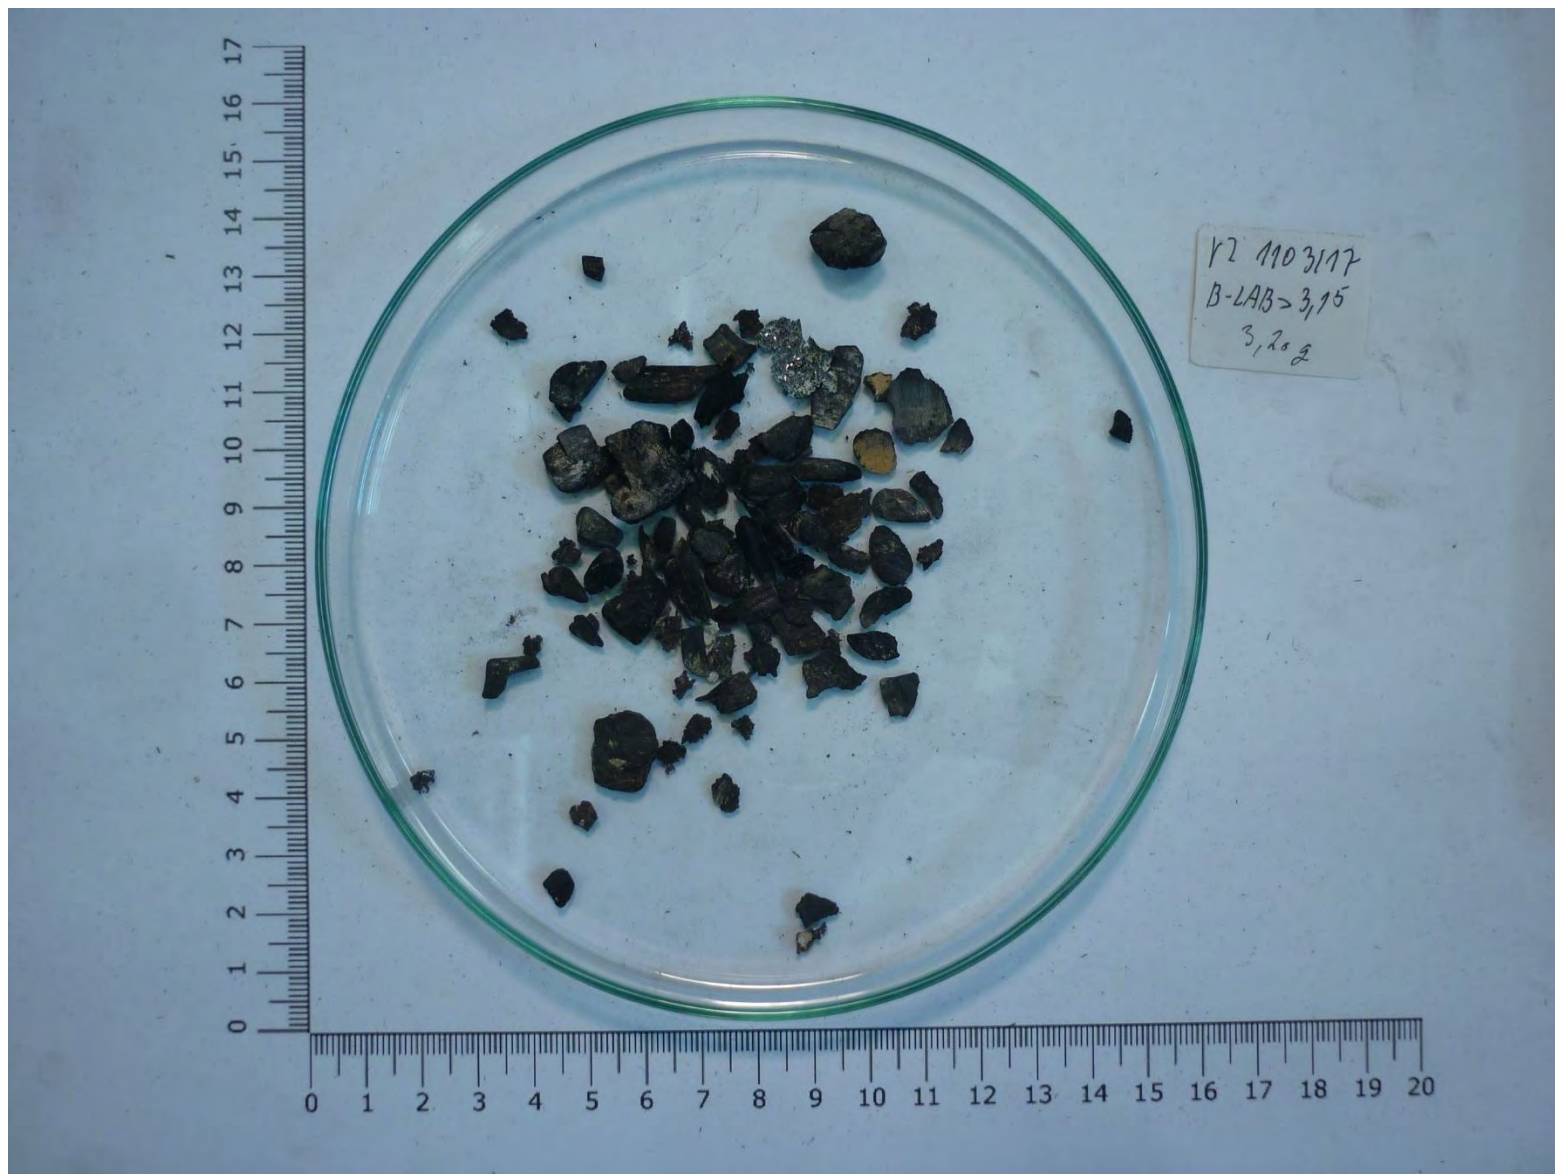
Obrázek 2.1.2-3 Repräsentativní část laboratorního vzorku (> 3,15 mm)

Na obrázku se nachází
nadsítná část
reprezentativního vzorku
(síto 3,15 mm).

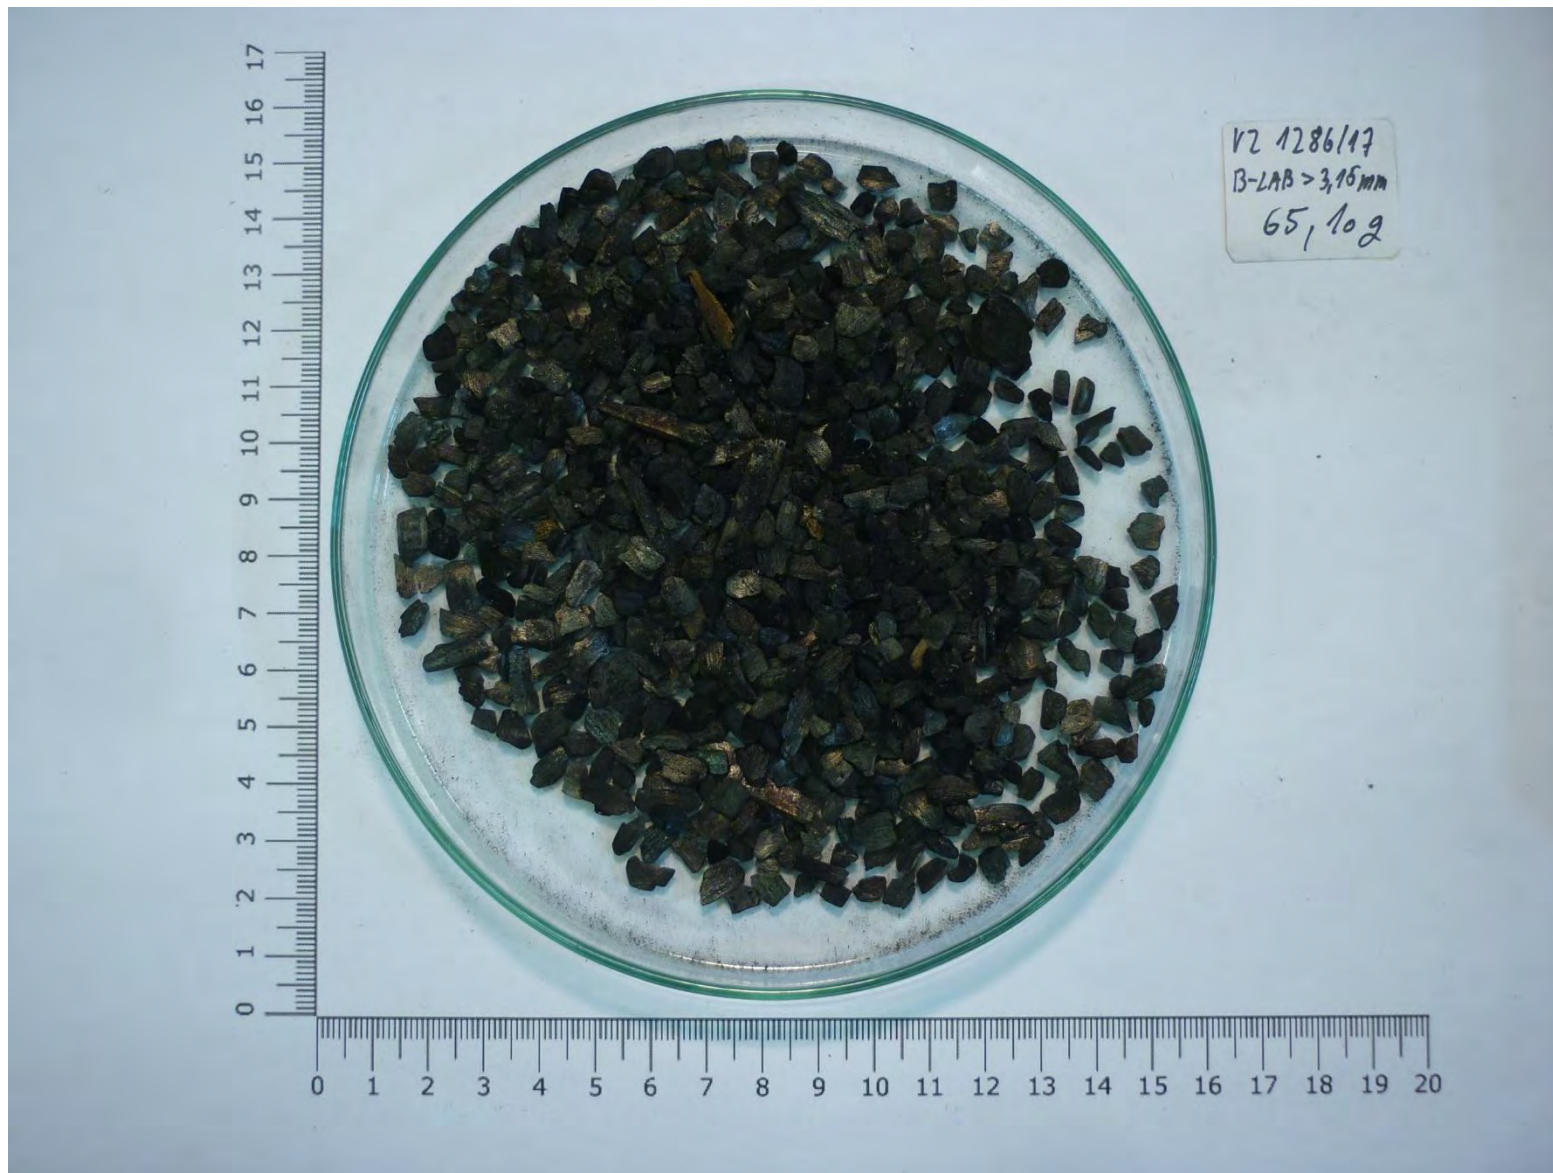
Obrázek 2.1.3-3 Reprezentativní část laboratorního vzorku (> 3,15 mm)

Na obrázku se nachází
nadsítná část
reprezentativního vzorku
(síto 3,15 mm).

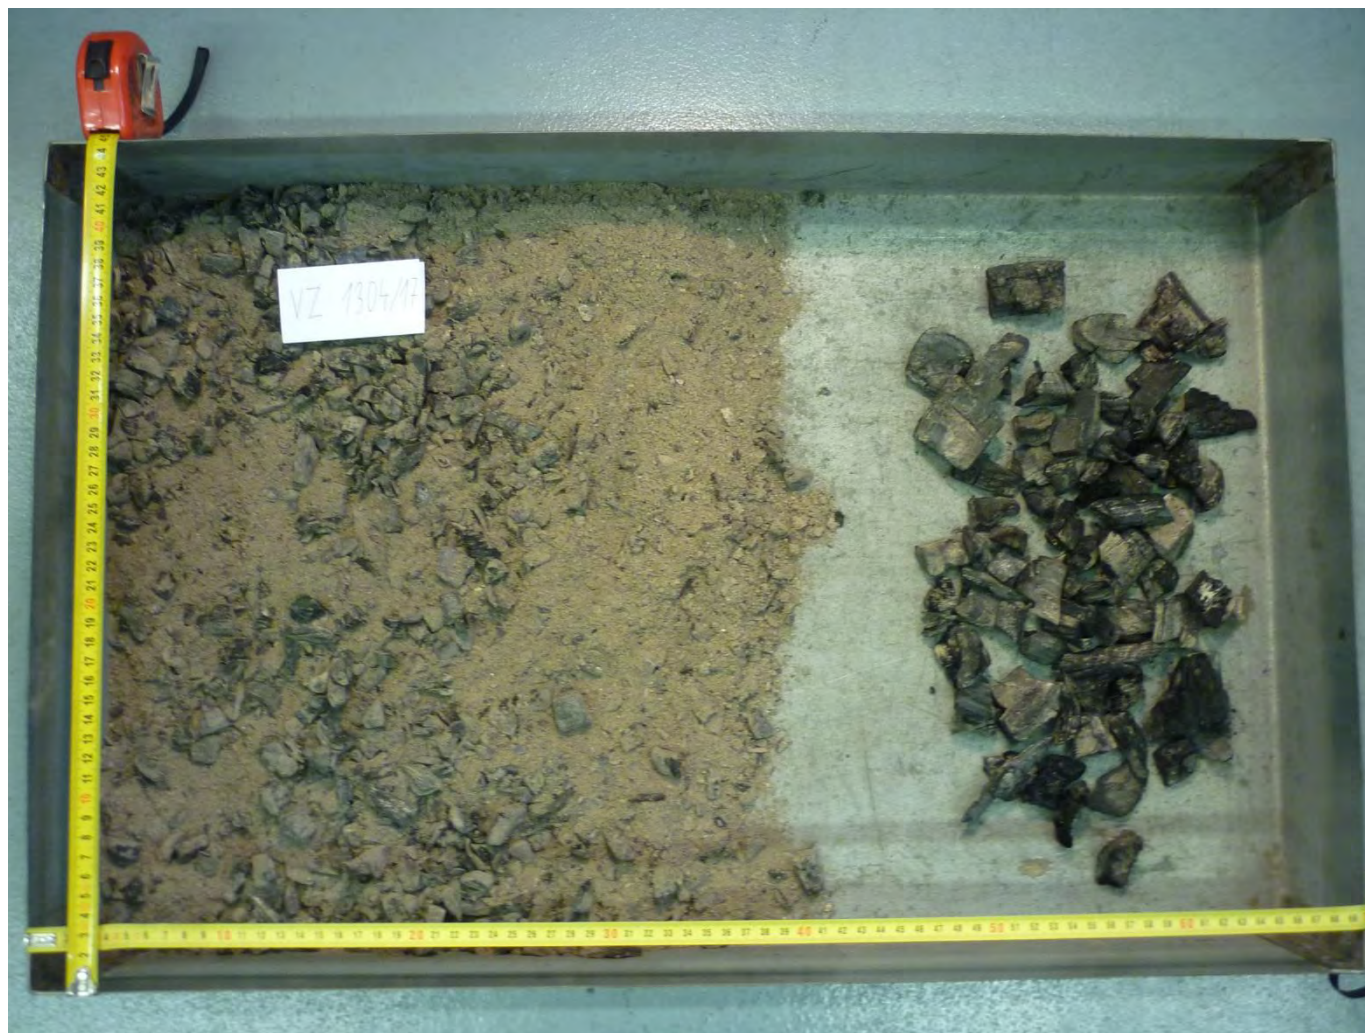
Obrázek 2.1.4-1 Celkový vzorek

Na levé straně se nachází podsítná část popela (síta 16 mm). Jedná se o část popela, která se dále zpracovávala.

Na pravé straně se nachází nadsítná část vzorku (část popela, která zůstala na sítu 16 mm). Tato část je brána jako roštová.

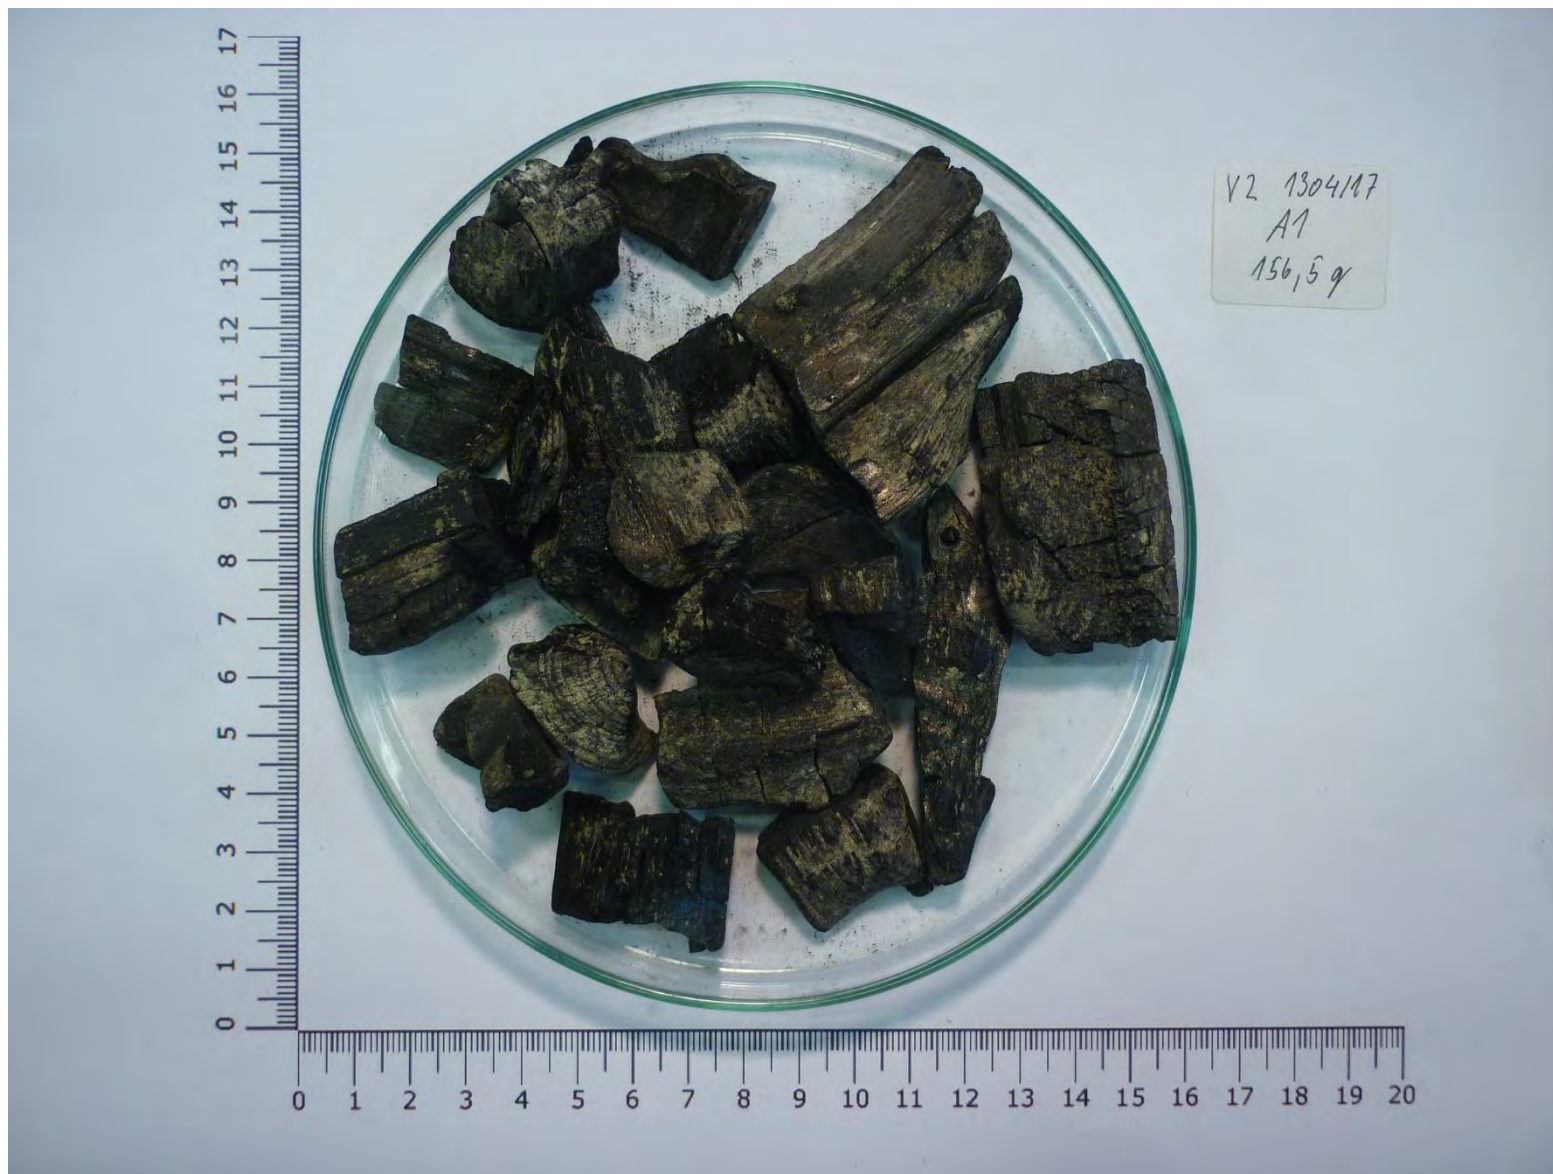
Obrázek 2.1.4-2 Nadsítná část celého vzorku (> 16 mm)

Na obrázku se nachází
nadsítná část celkového
vzorku (ze síta 16 mm).
Jde o hrubý nedopal.

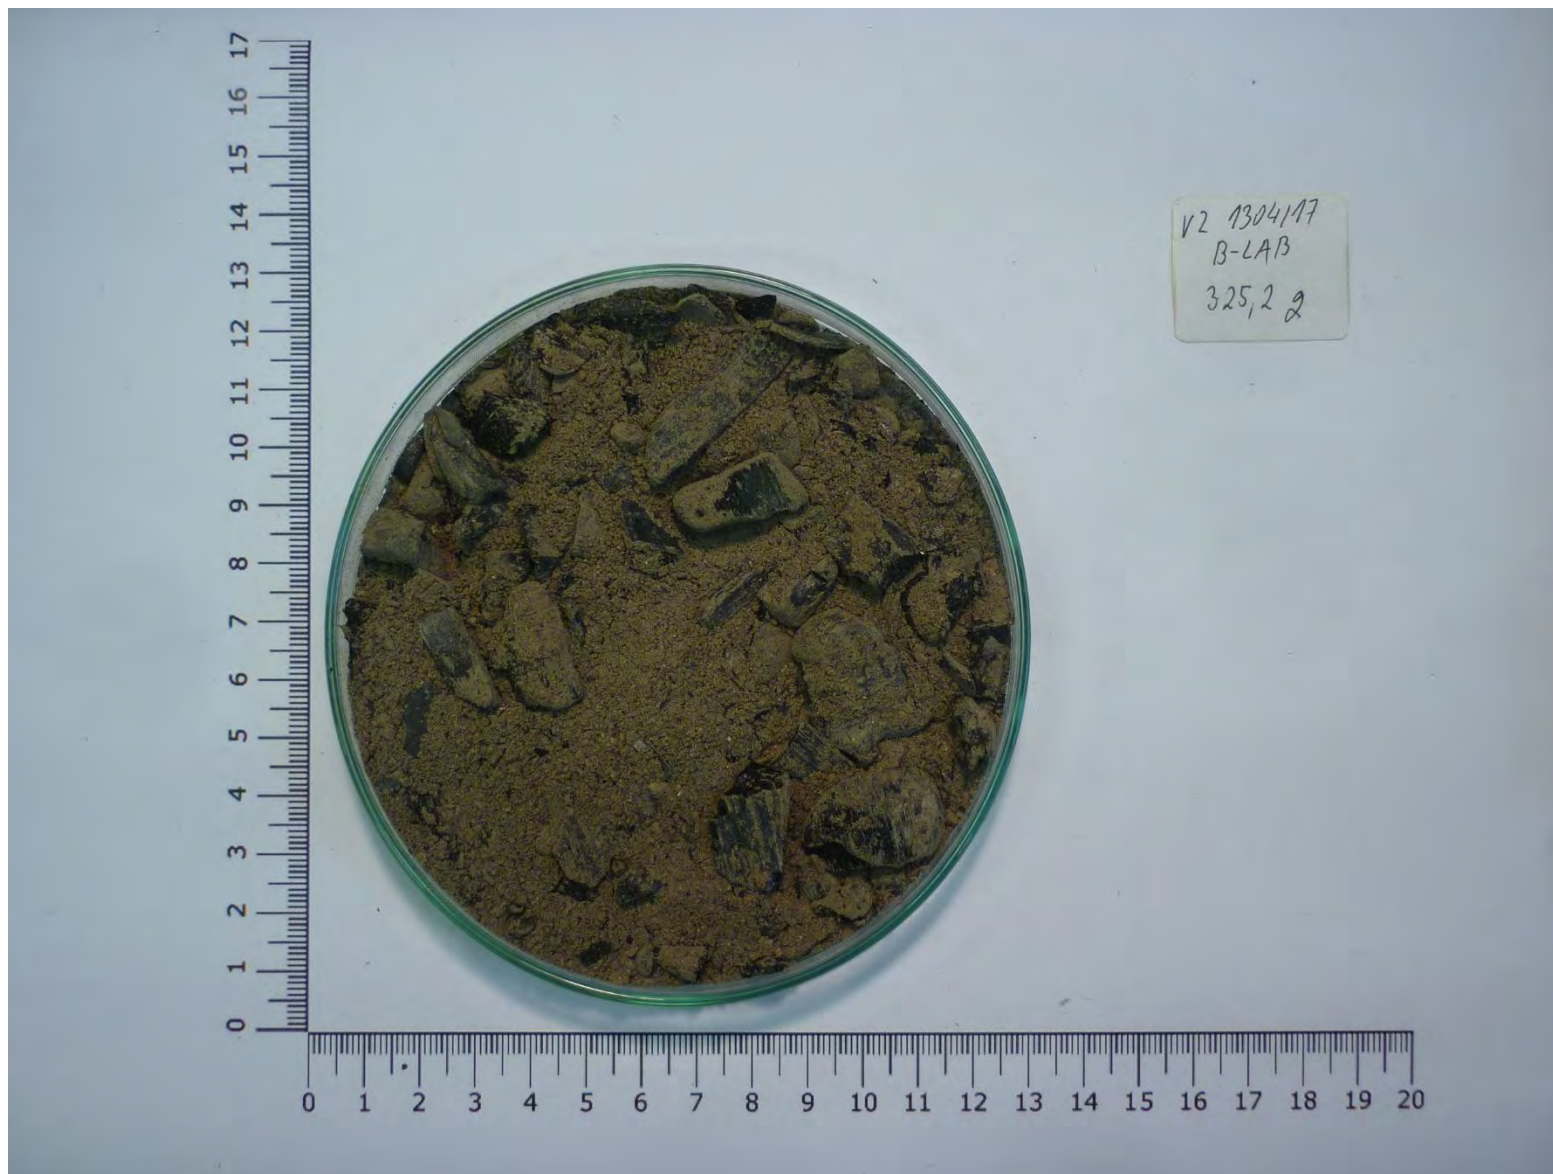
Obrázek 2.1.4-3 Reprezentativní část laboratorního vzorku

Na obrázku se nachází reprezentativní část laboratorního vzorku. Jedná se o část vzorku, na kterém se prováděla vizuální kontrola a který se dále zpracovával na analytický vzorek.

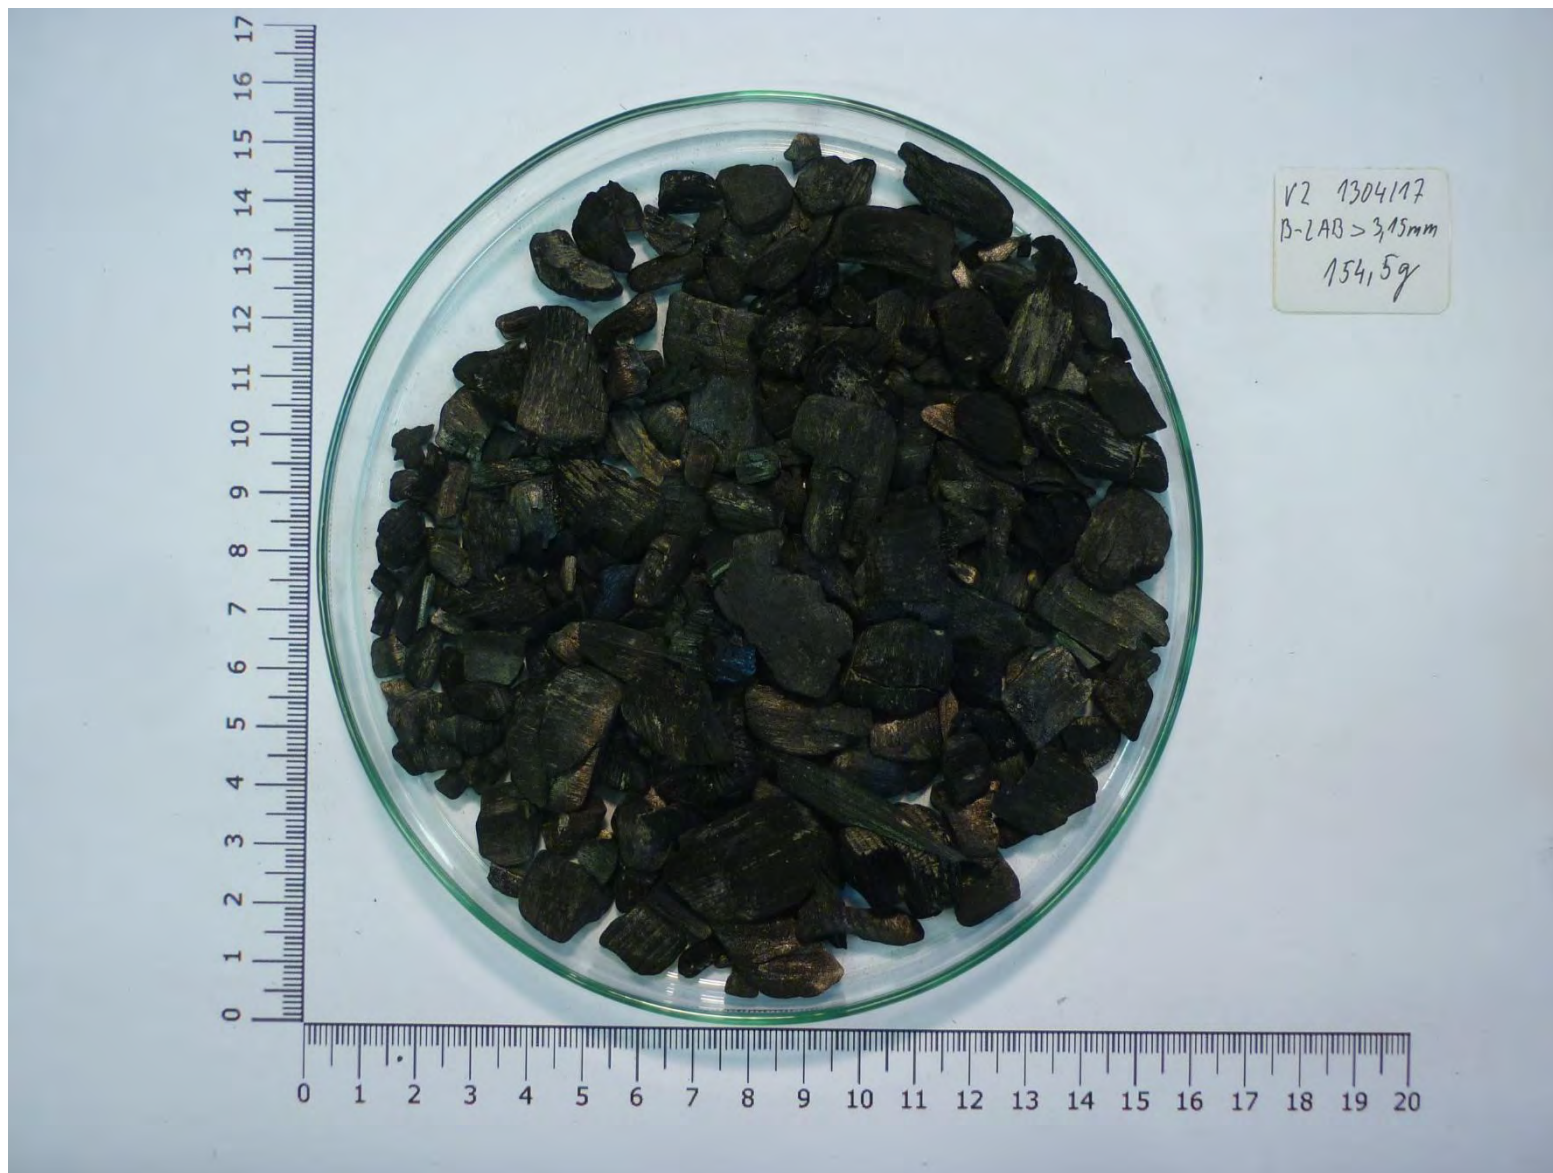
Obrázek 2.1.4-4 Reprezentativní část laboratorního vzorku (> 3,15 mm)

Na obrázku se nachází
nadsítná část
reprezentativního vzorku
(síto 3,15 mm).

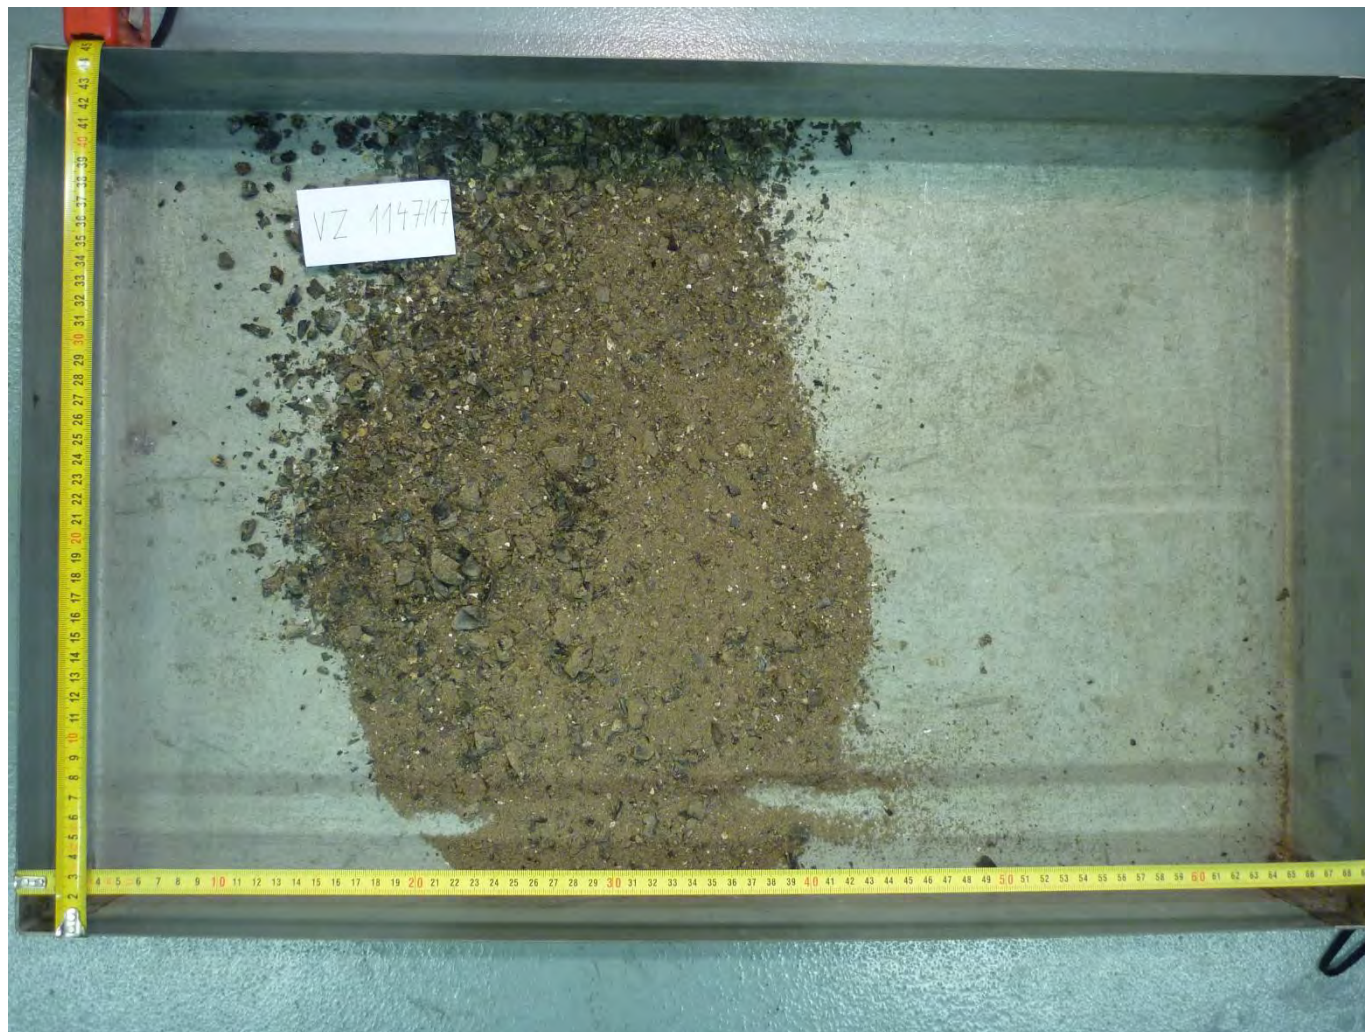
Obrázek 2.1.5-1 Celkový vzorek

Na obrázku se nachází podsítná část popela (síto 16 mm). Jedná se o část popela, která se dále zpracovávala.

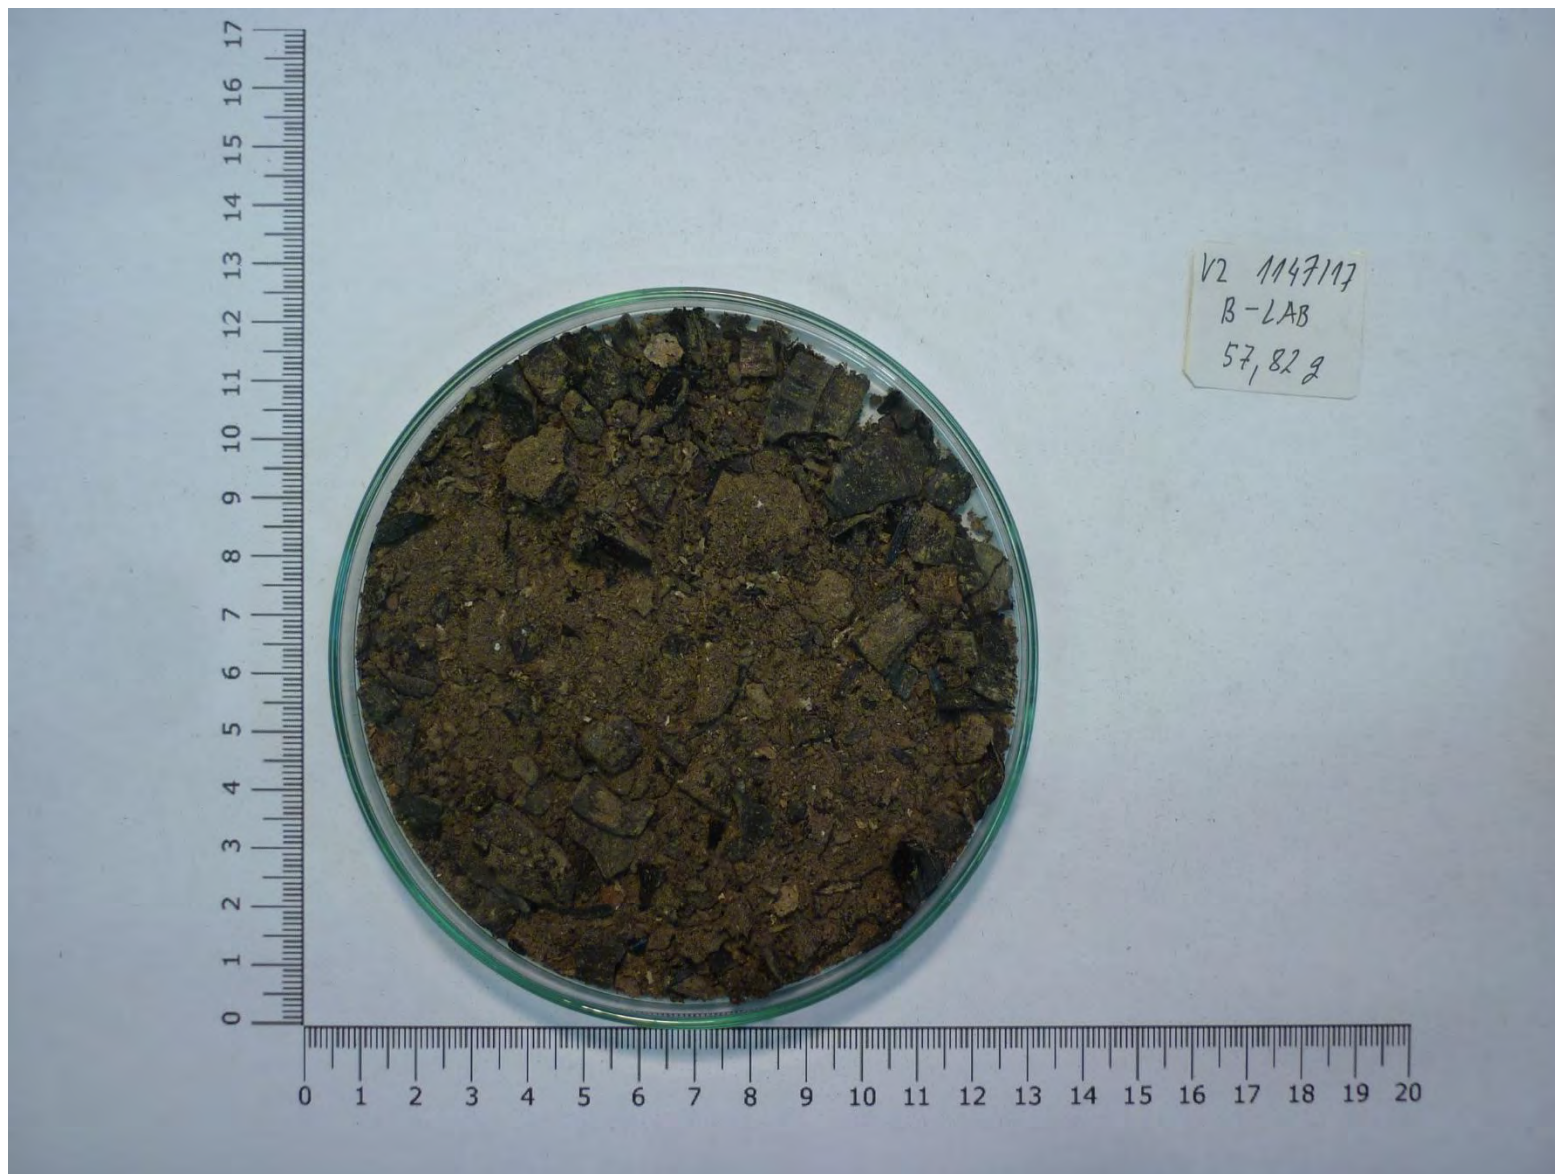
Obrázek 2.1.5-2 Reprezentativní část laboratorního vzorku

Na obrázku se nachází reprezentativní část laboratorního vzorku. Jedná se o část vzorku, na kterém se prováděla vizuální kontrola a který se dále zpracovával na analytický vzorek.
