Příloha č. 7

Katalog popelů

Závěrečná zpráva veřejné zakázky MŽP ČR (T002/16/V00048151)
„Podklady pro zpracování metodiky indikace spalování odpadu prostřednictvím
analýzy popela“

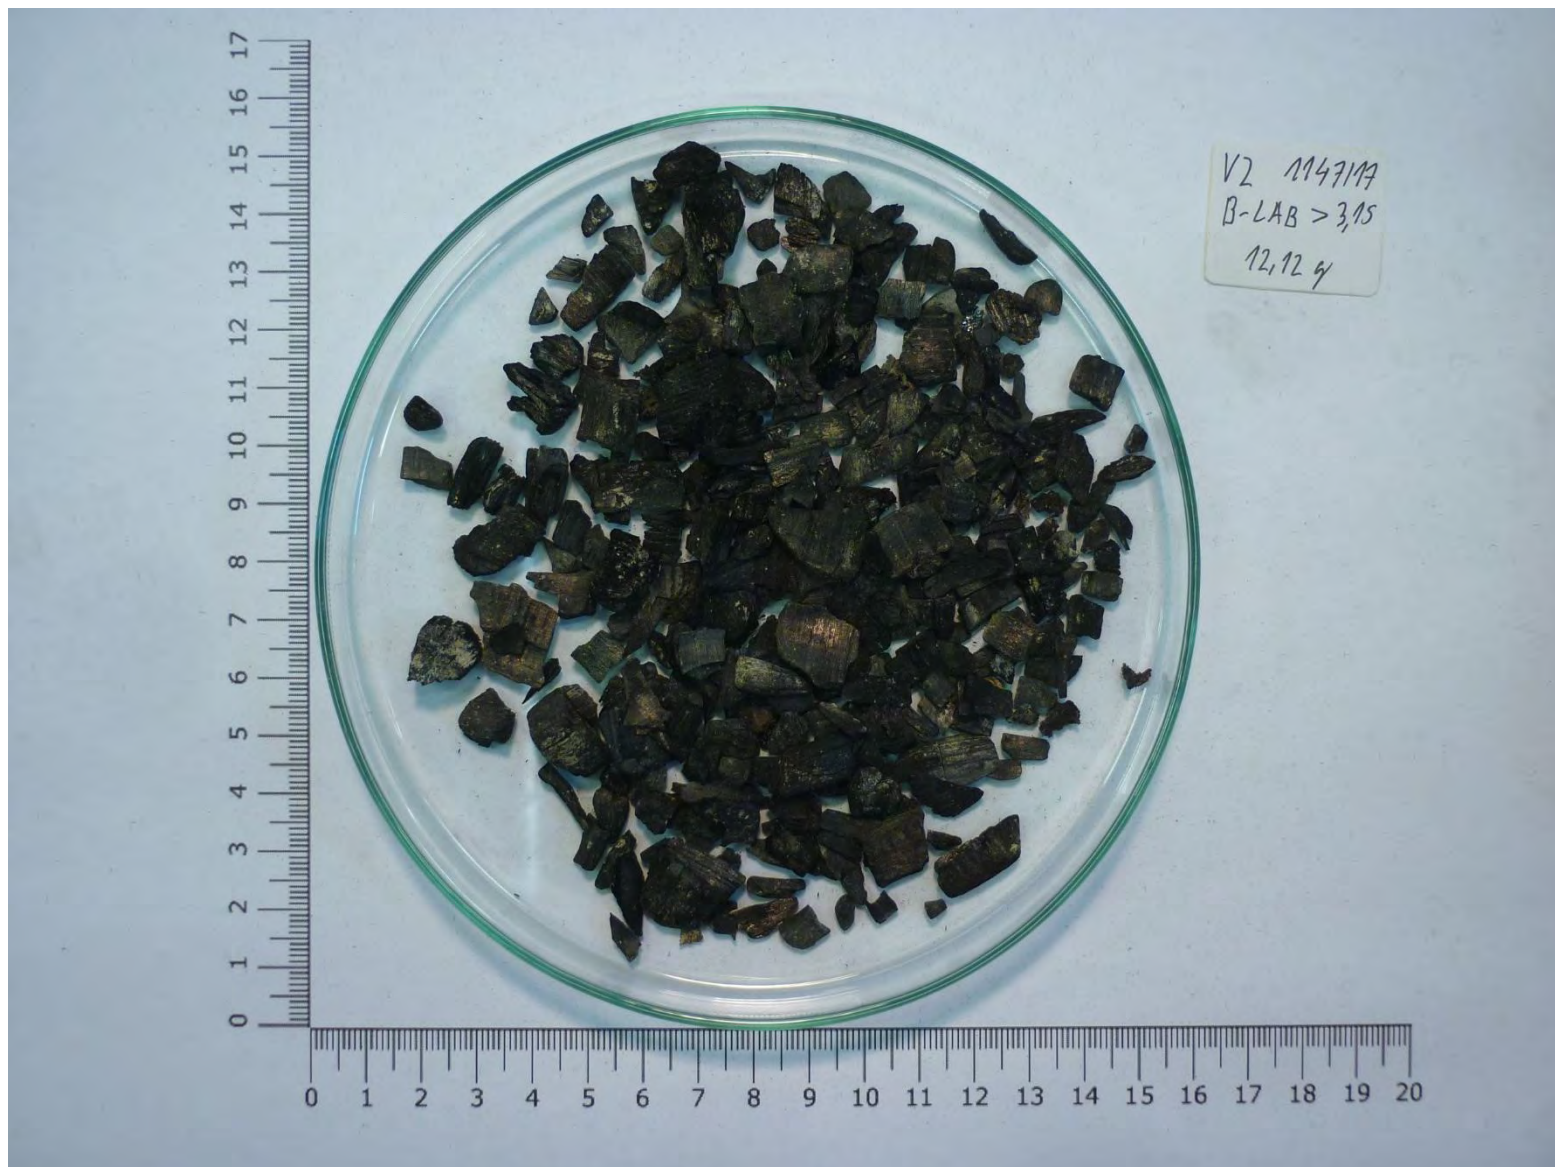
Obrázek 2.1.5-3 Reprezentativní část laboratorního vzorku (> 3,15 mm)

Na obrázku se nachází
nadsítná část
reprezentativního vzorku
(síto 3,15 mm).

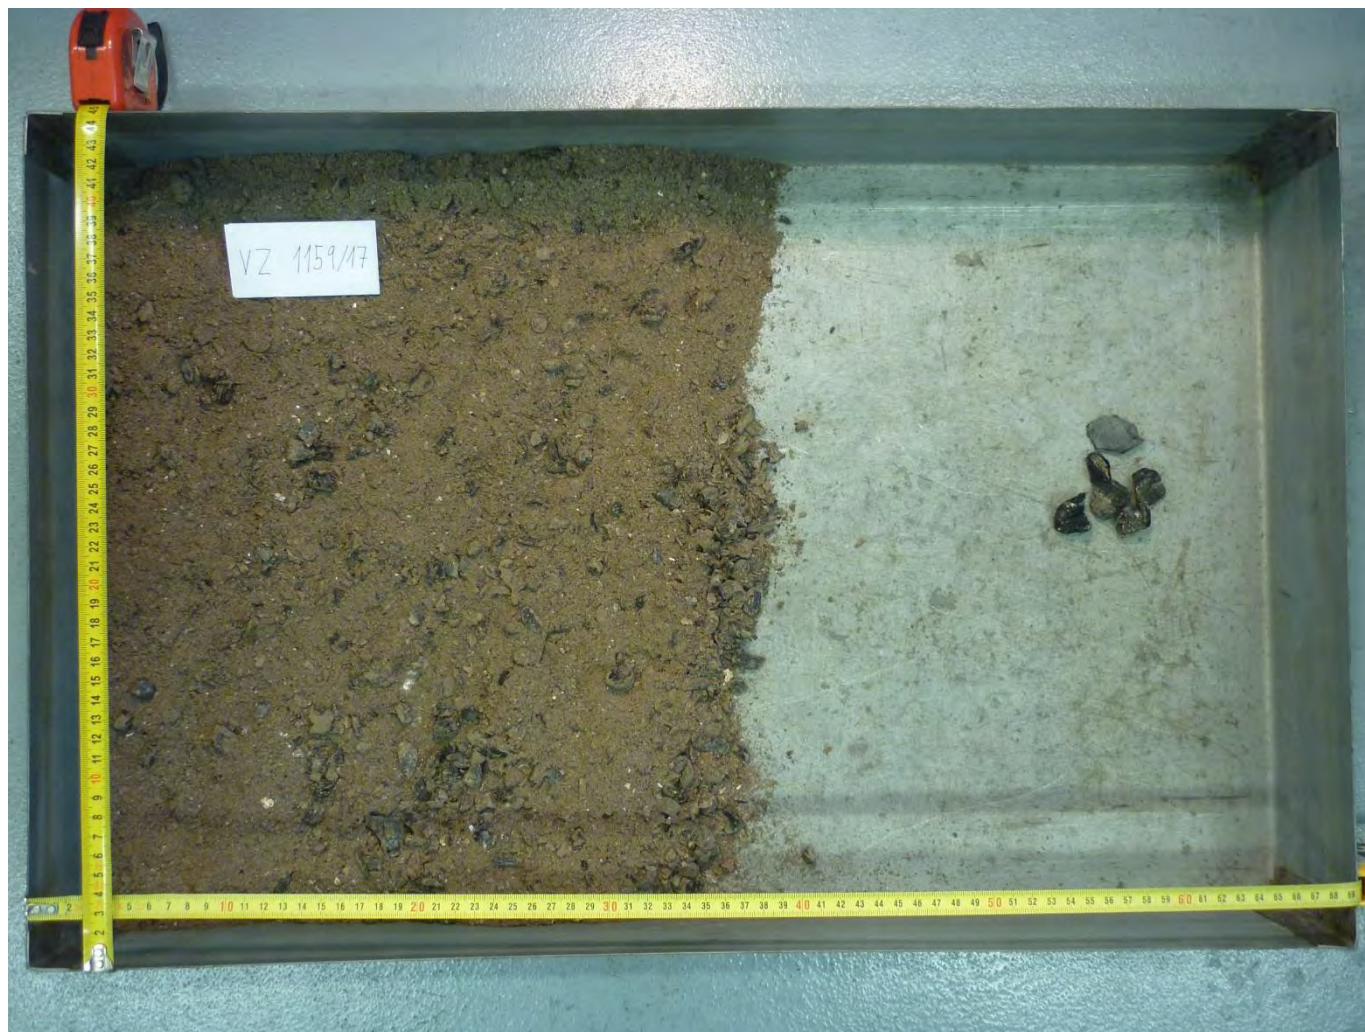
Obrázek 2.1.6-1 Celkový vzorek

Na levé straně se nachází podsítná část popela (síto 16 mm). Jedná se o část popela, která se dále zpracovávala.

Na pravé straně se nachází nadsítná část vzorku (část popela, která zůstala na sítu 16 mm). Tato část je brána jako roštová.

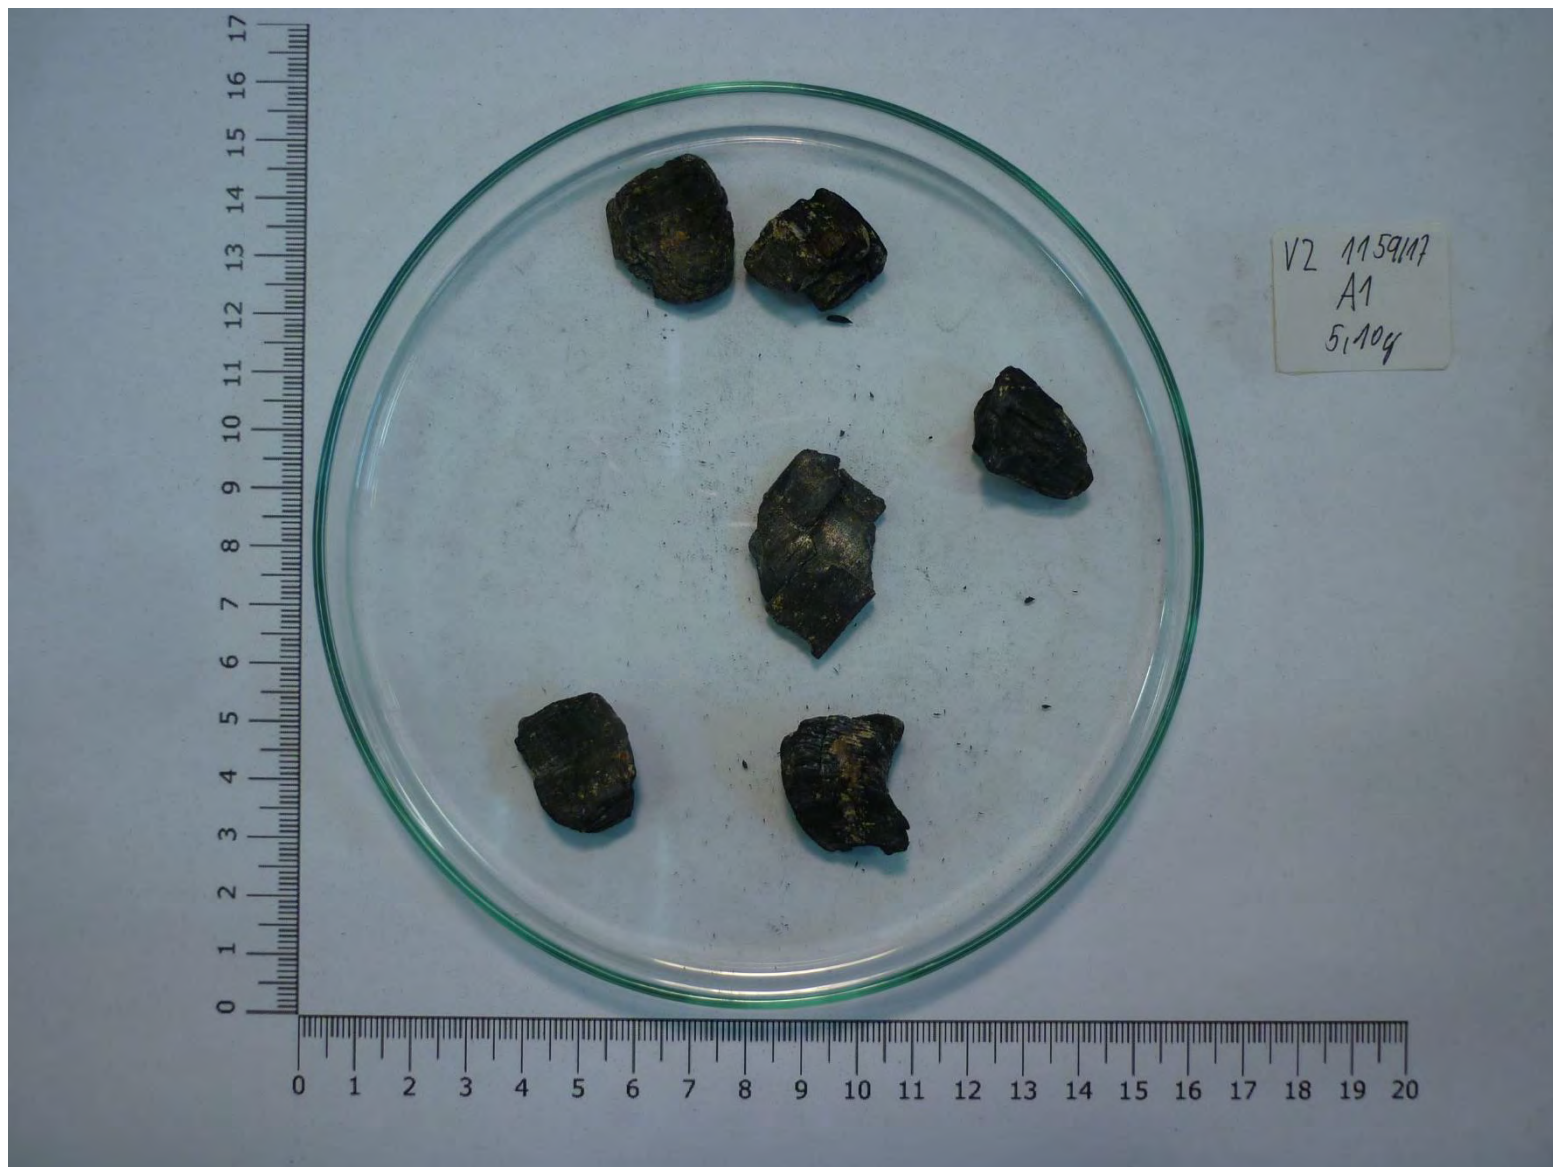
Obrázek 2.1.6-2 Nadsítná část celého vzorku (> 16 mm)

Na obrázku se nachází
nadsítná část celkového
vzorku (ze síta 16 mm).
Jde o hrubý nedopal.

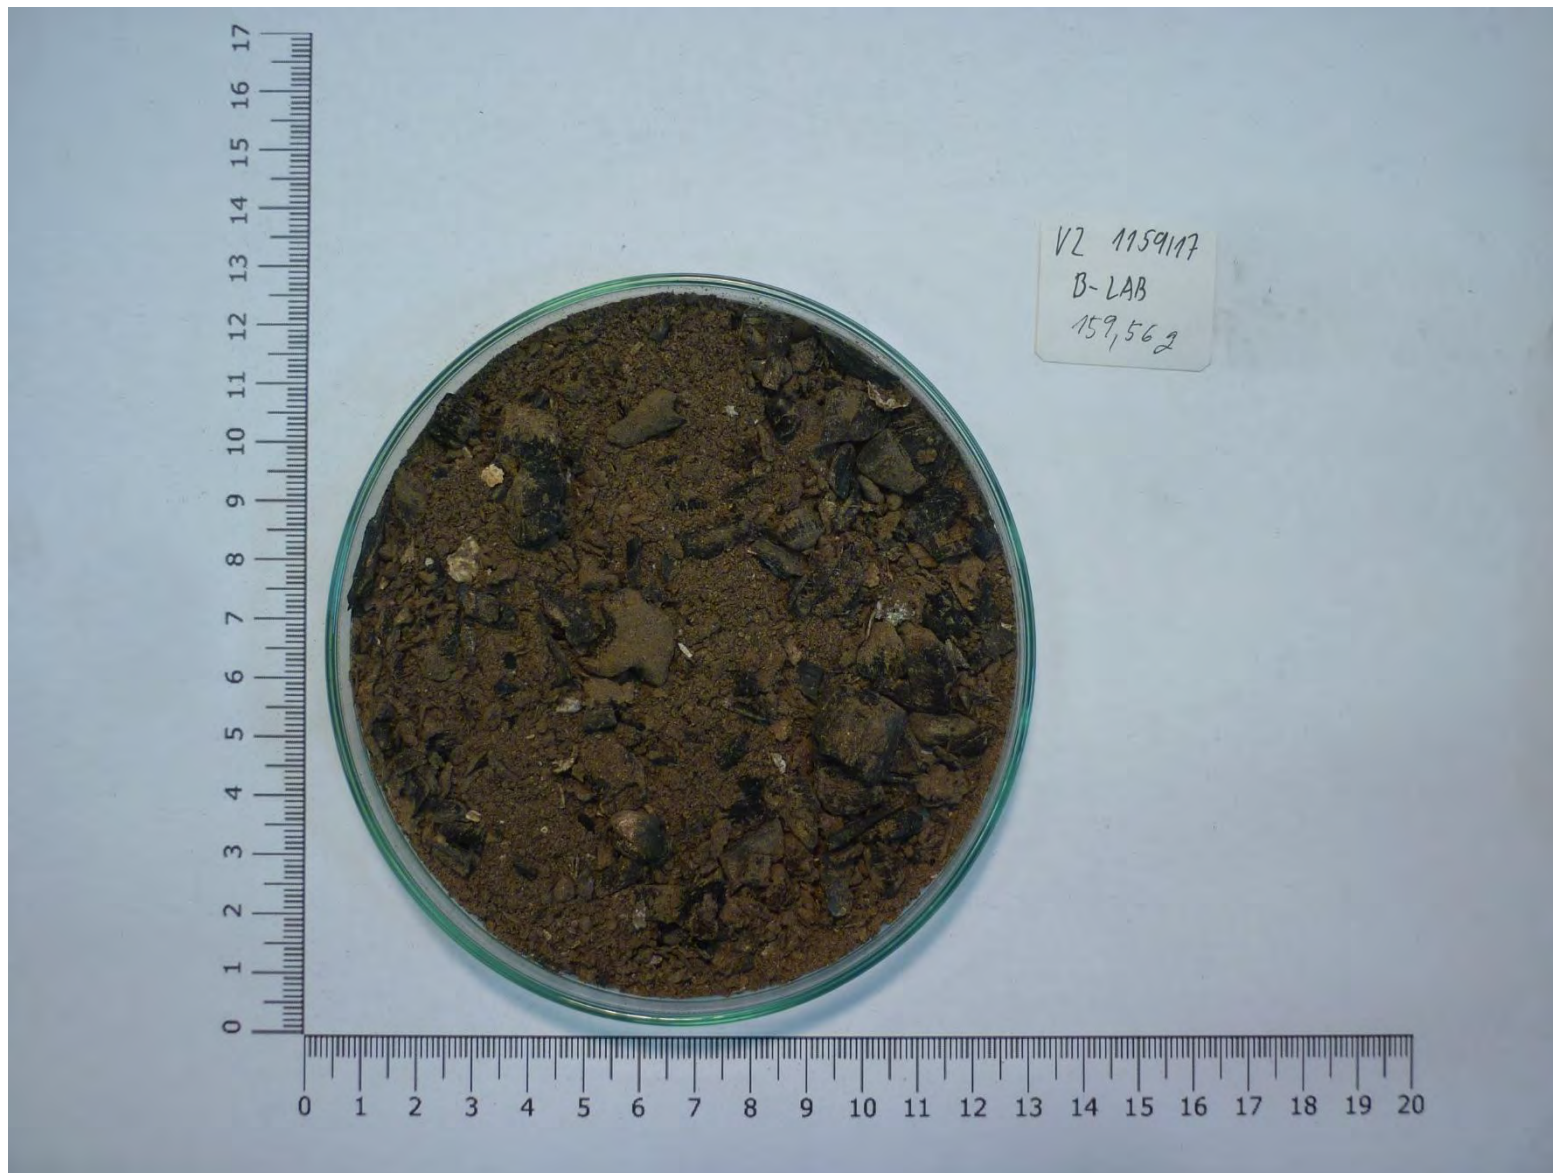
Obrázek 2.1.6-3 Reprezentativní část laboratorního vzorku

Na obrázku se nachází reprezentativní část laboratorního vzorku. Jedná se o část vzorku, na kterém se prováděla vizuální kontrola a který se dále zpracovával na analytický vzorek.

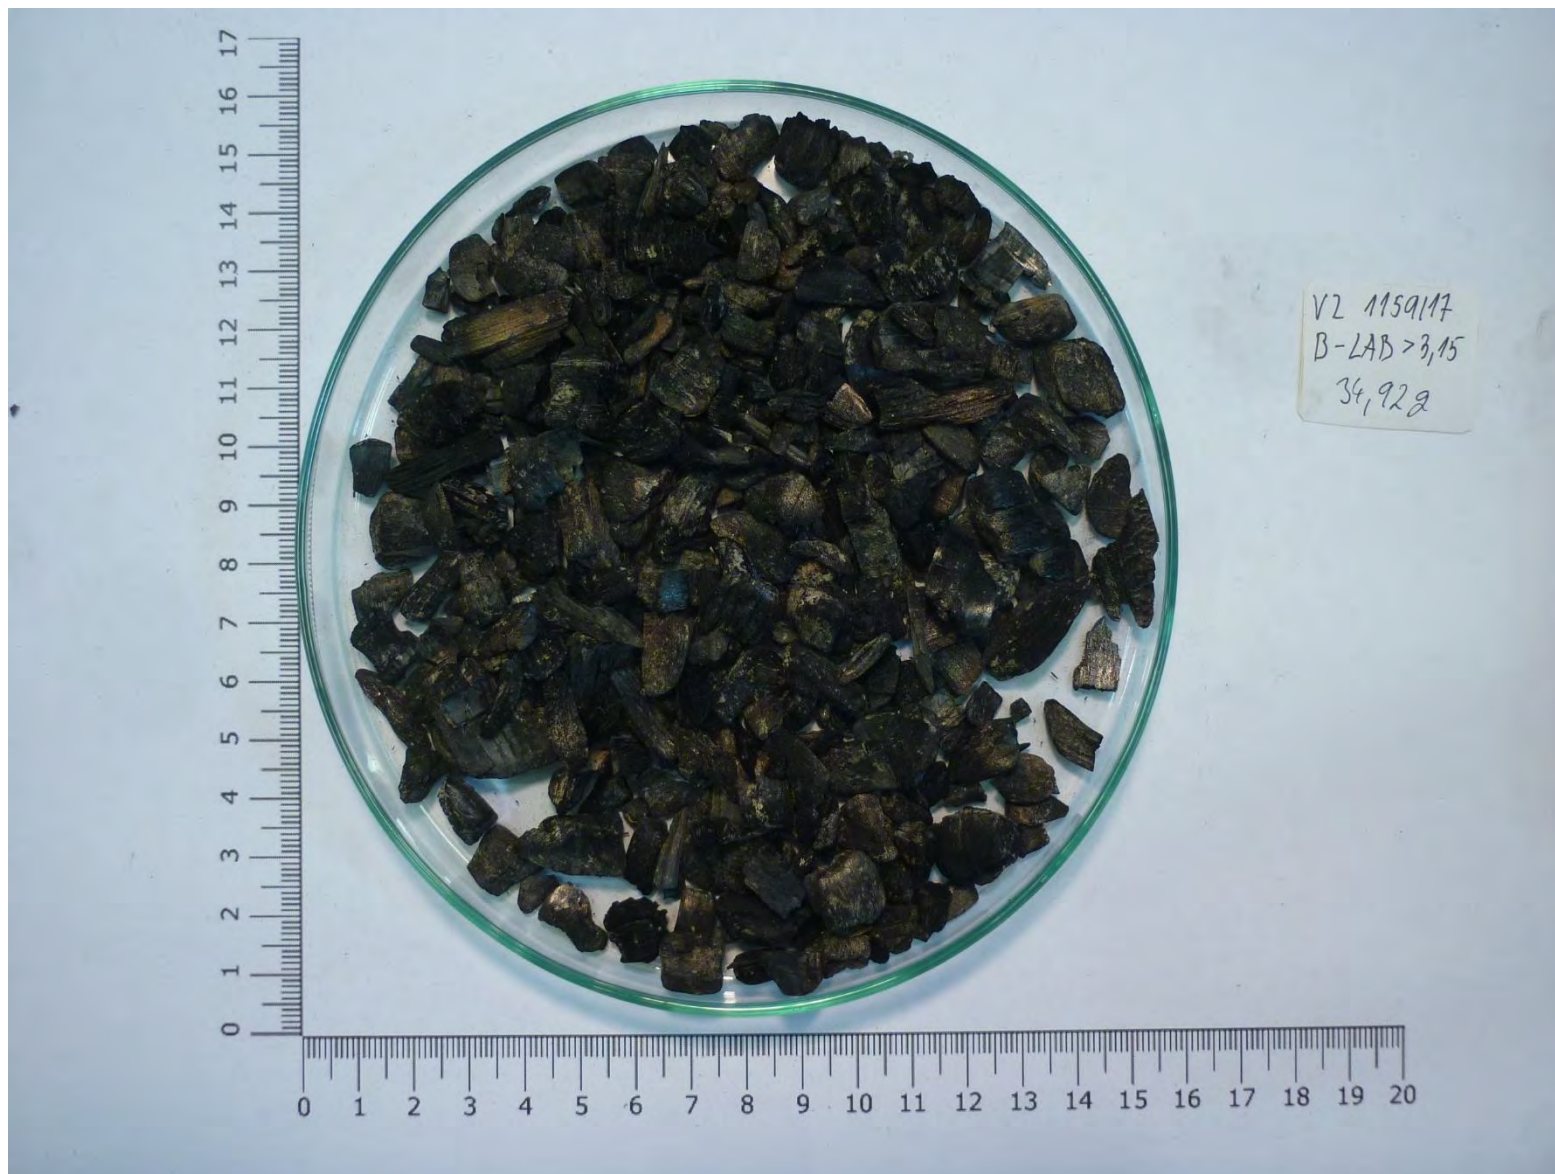
Obrázek 2.1.6-4 Reprezentativní část laboratorního vzorku (> 3,15 mm)

Na obrázku se nachází
nadsítná část
reprezentativního vzorku
(síto 3,15 mm).

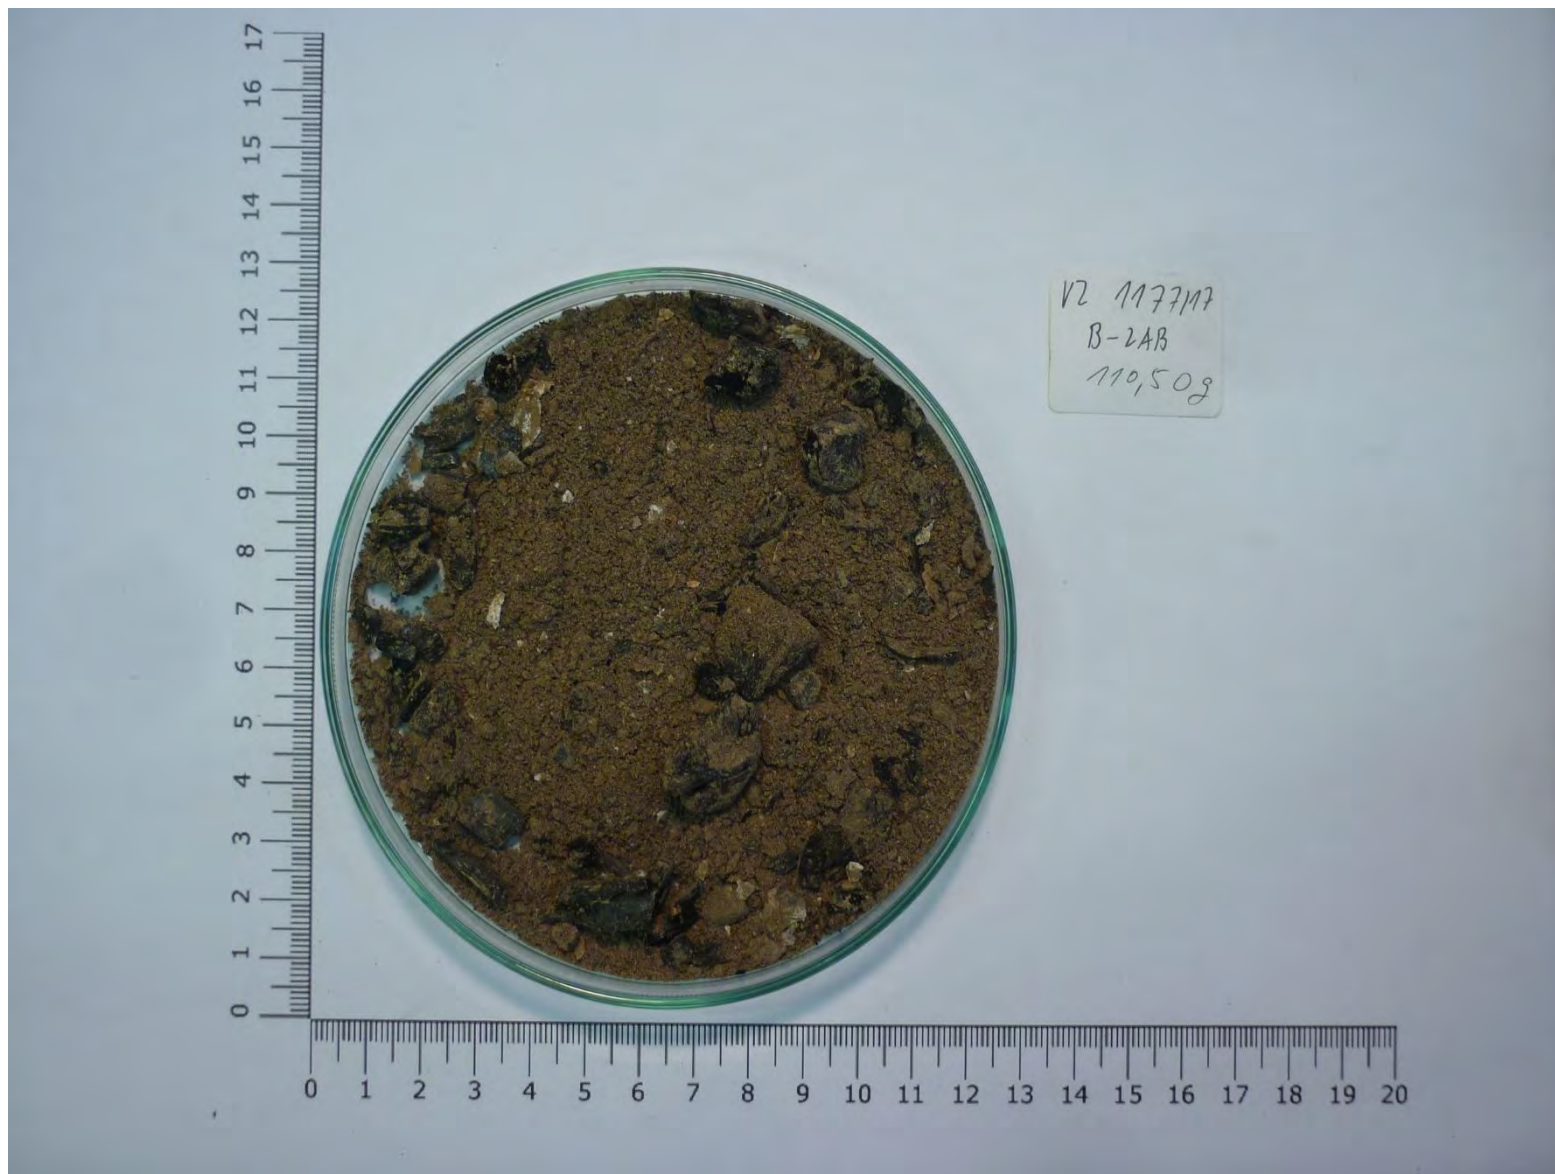
Obrázek 2.1.7-3 Reprezentativní část laboratorního vzorku

Na obrázku se nachází reprezentativní část laboratorního vzorku. Jedná se o část vzorku, na kterém se prováděla vizuální kontrola a který se dále zpracovával na analytický vzorek.

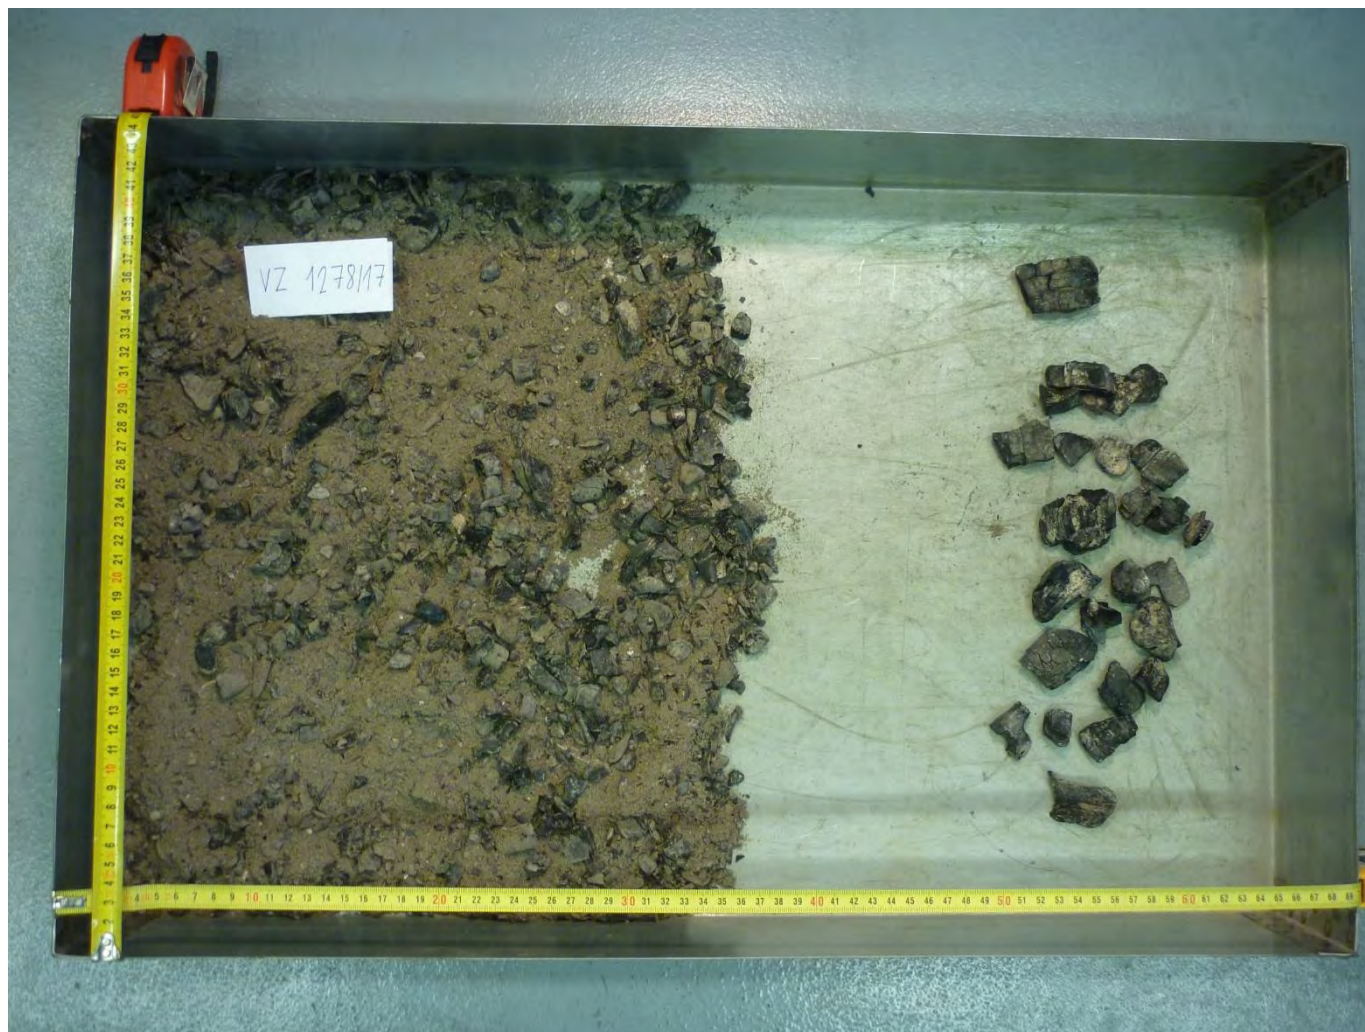
Obrázek 2.1.8-1 Celkový vzorek

Na levé straně se nachází podsítná část popela (síto 16 mm). Jedná se o část popela, která se dále zpracovávala.

Na pravé straně se nachází nadsítná část vzorku (část popela, která zůstala na sítu 16 mm). Tato část je brána jako roštová.

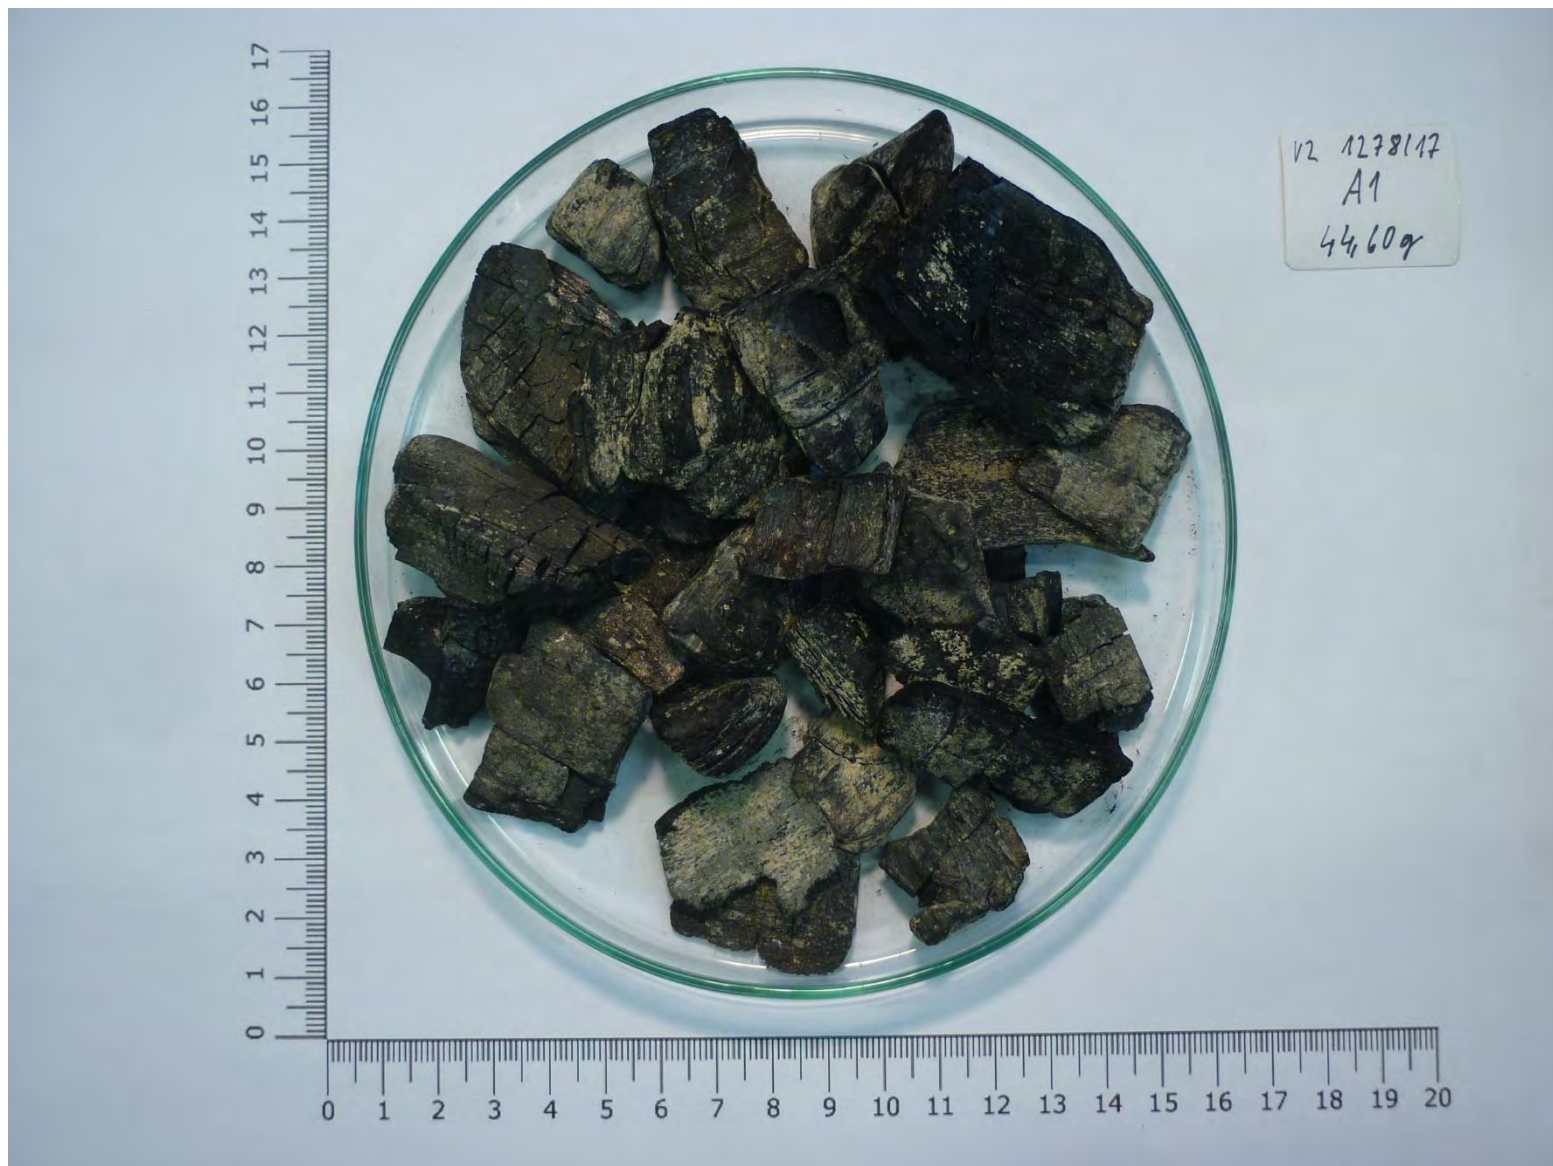
Obrázek 2.1.8-2 Nadsítná část celého vzorku (> 16 mm)

Na obrázku se nachází nadsítná část celkového vzorku (ze síta 16 mm). Jde o hrubý nedopal.

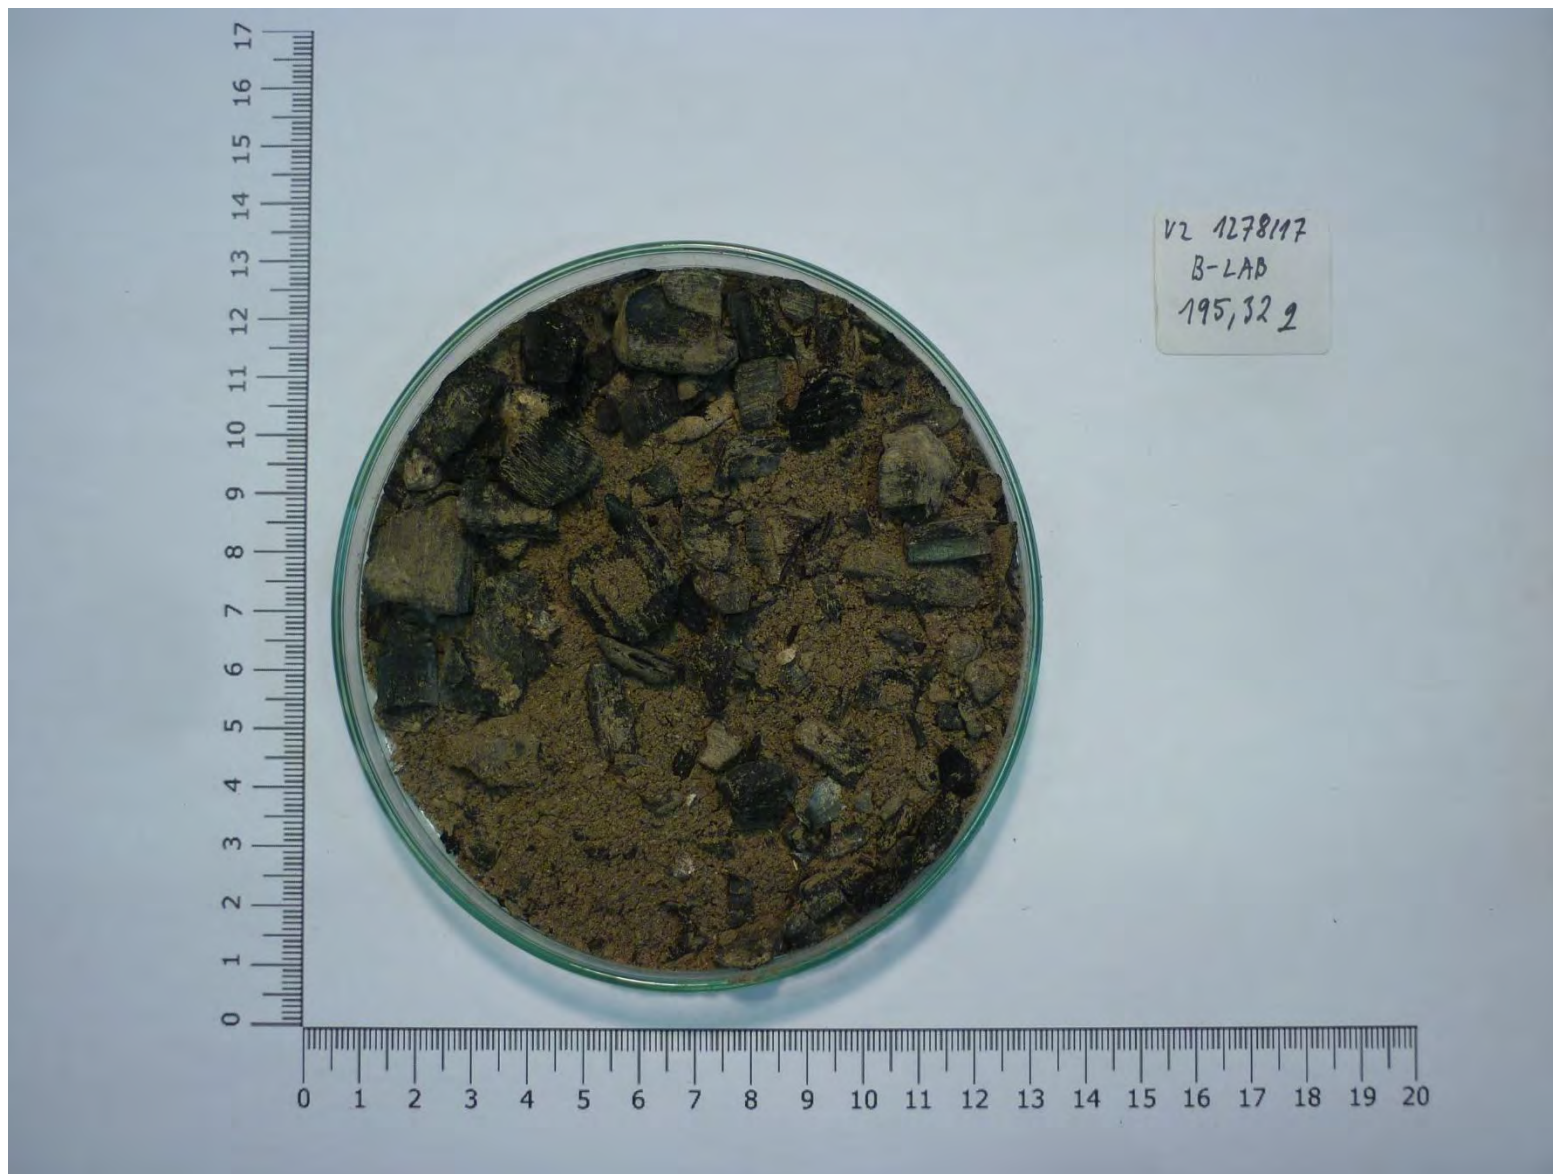
Obrázek 2.1.8-3 Reprezentativní část laboratorního vzorku

Na obrázku se nachází reprezentativní část laboratorního vzorku. Jedná se o část vzorku, na kterém se prováděla vizuální kontrola a který se dále zpracovával na analytický vzorek.

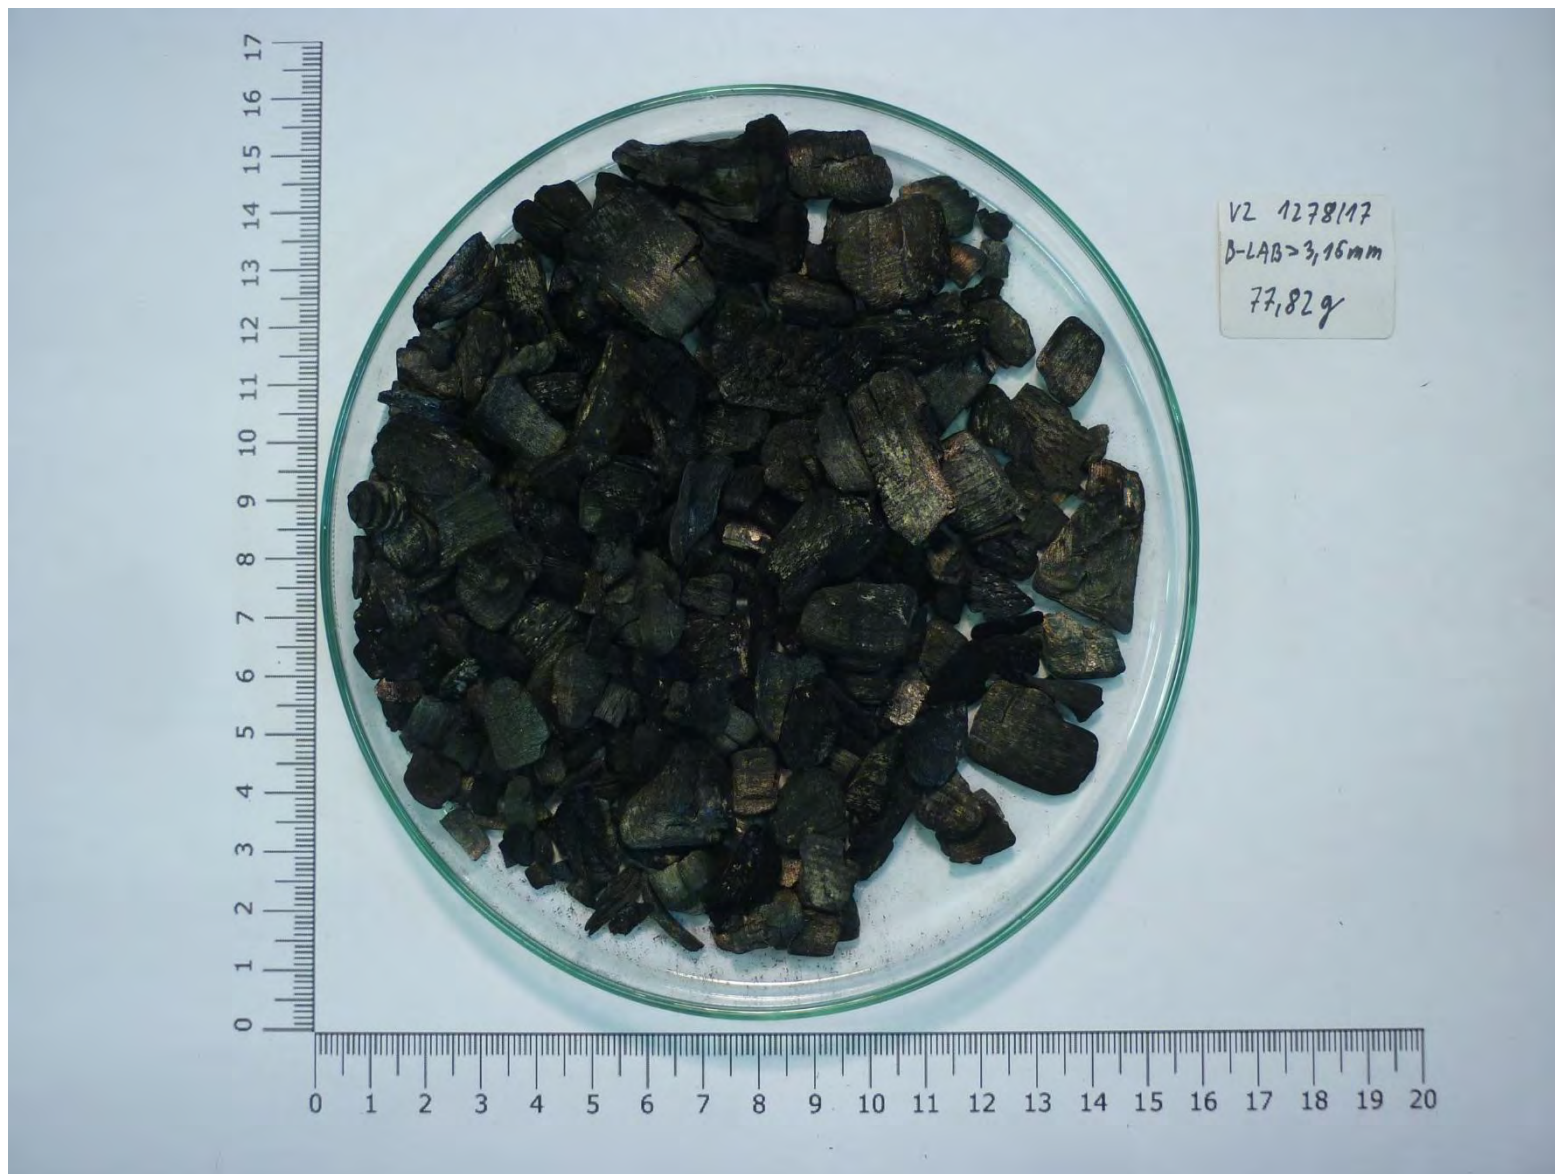
Obrázek 2.1.8-4 Reprezentativní část laboratorního vzorku (> 3,15 mm)

Na obrázku se nachází
nadsítná část
reprezentativního vzorku
(síto 3,15 mm).

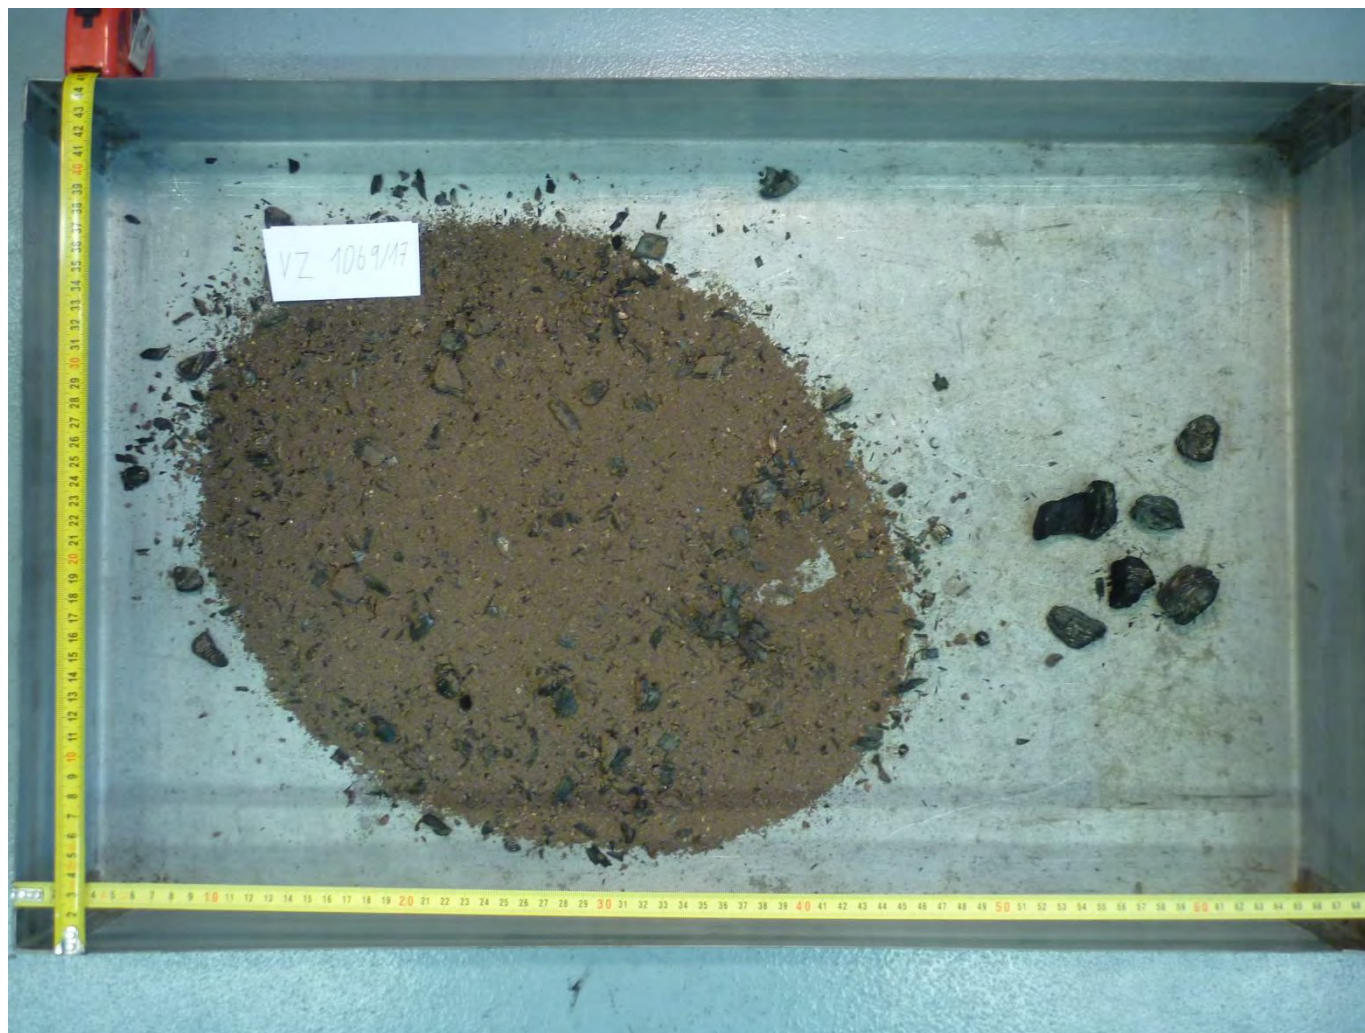
Obrázek 2.1.9-1 Celkový vzorek

Na levé straně se nachází podsítná část popela (síto 16 mm). Jedná se o část popela, která se dále zpracovávala.

Na pravé straně se nachází nadsítná část vzorku (část popela, která zůstala na sítu 16 mm). Tato část je brána jako roštová.

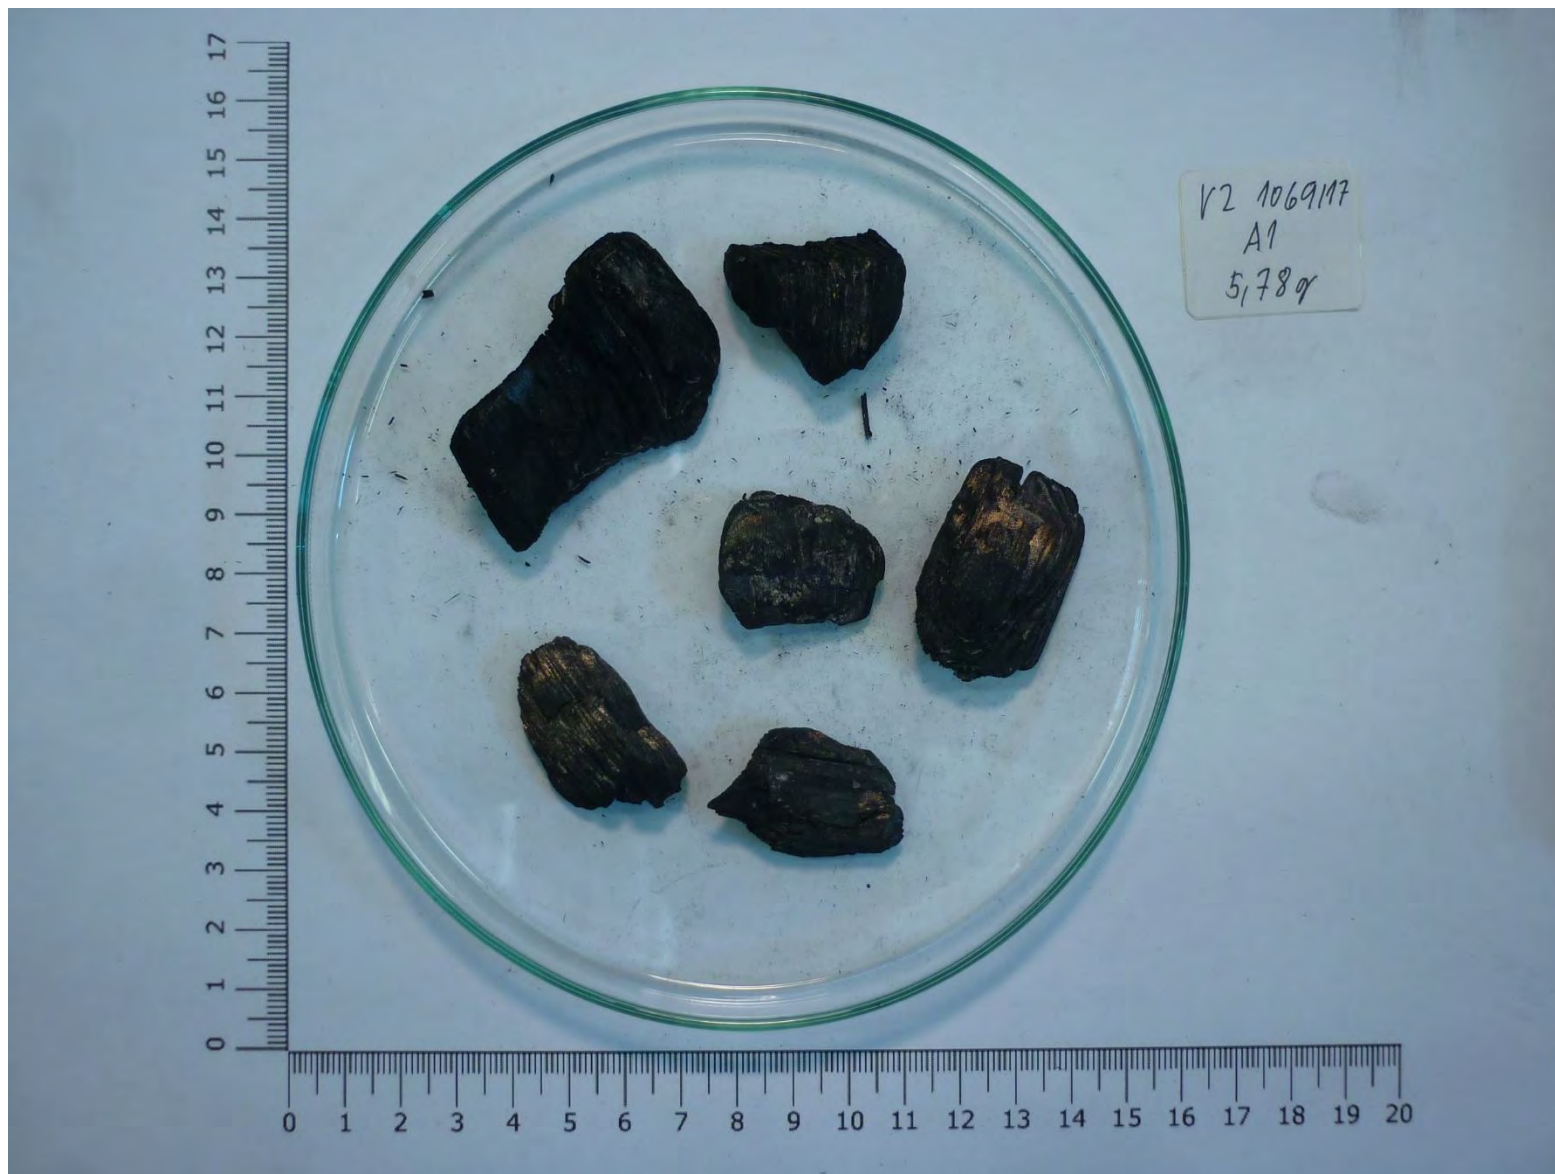
Obrázek 2.1.9-2 Nadsítná část celého vzorku (> 16 mm)

Na obrázku se nachází
nadsítná část celkového
vzorku (ze síta 16 mm).
Jde o hrubý nedopal.

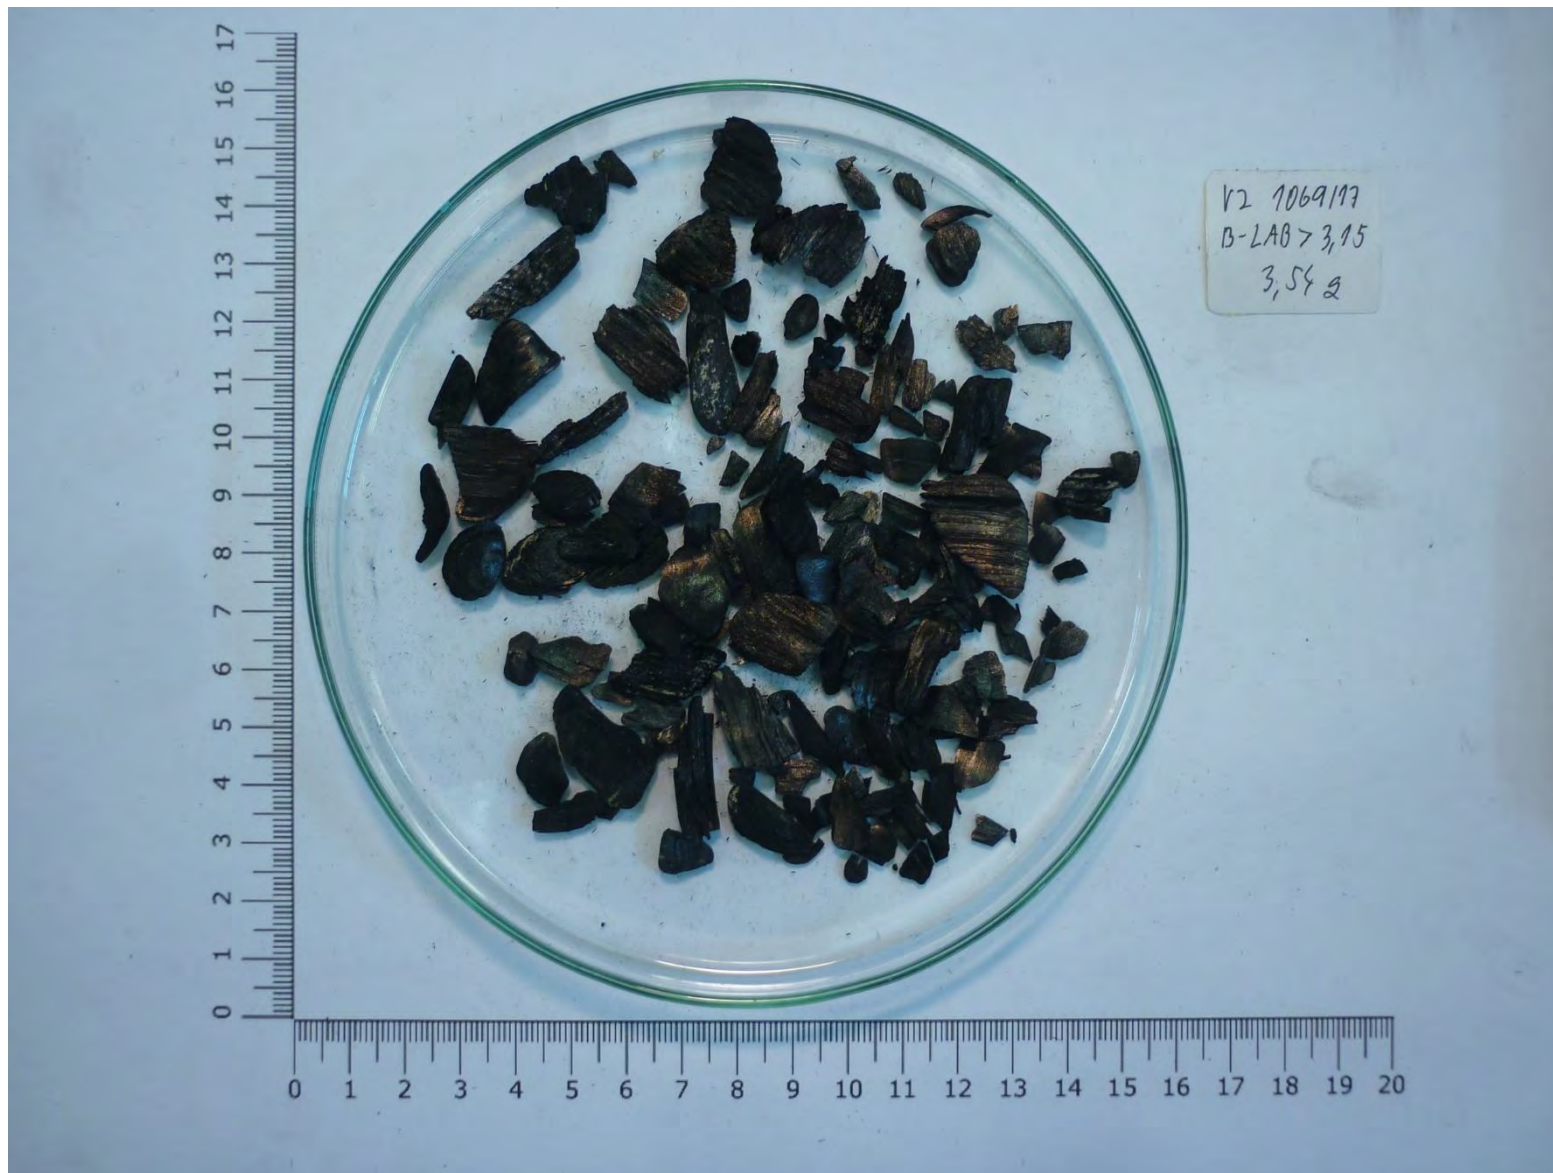
Obrázek 2.1.9-4 Reprezentativní část laboratorního vzorku (> 3,15 mm)

Na obrázku se nachází
nadsítná část
reprezentativního vzorku
(síto 3,15 mm).
