Příloha č. 7

Katalog popelů

Závěrečná zpráva veřejné zakázky MŽP ČR (T002/16/V00048151)
„Podklady pro zpracování metodiky indikace spalování odpadu prostřednictvím
analýzy popela“

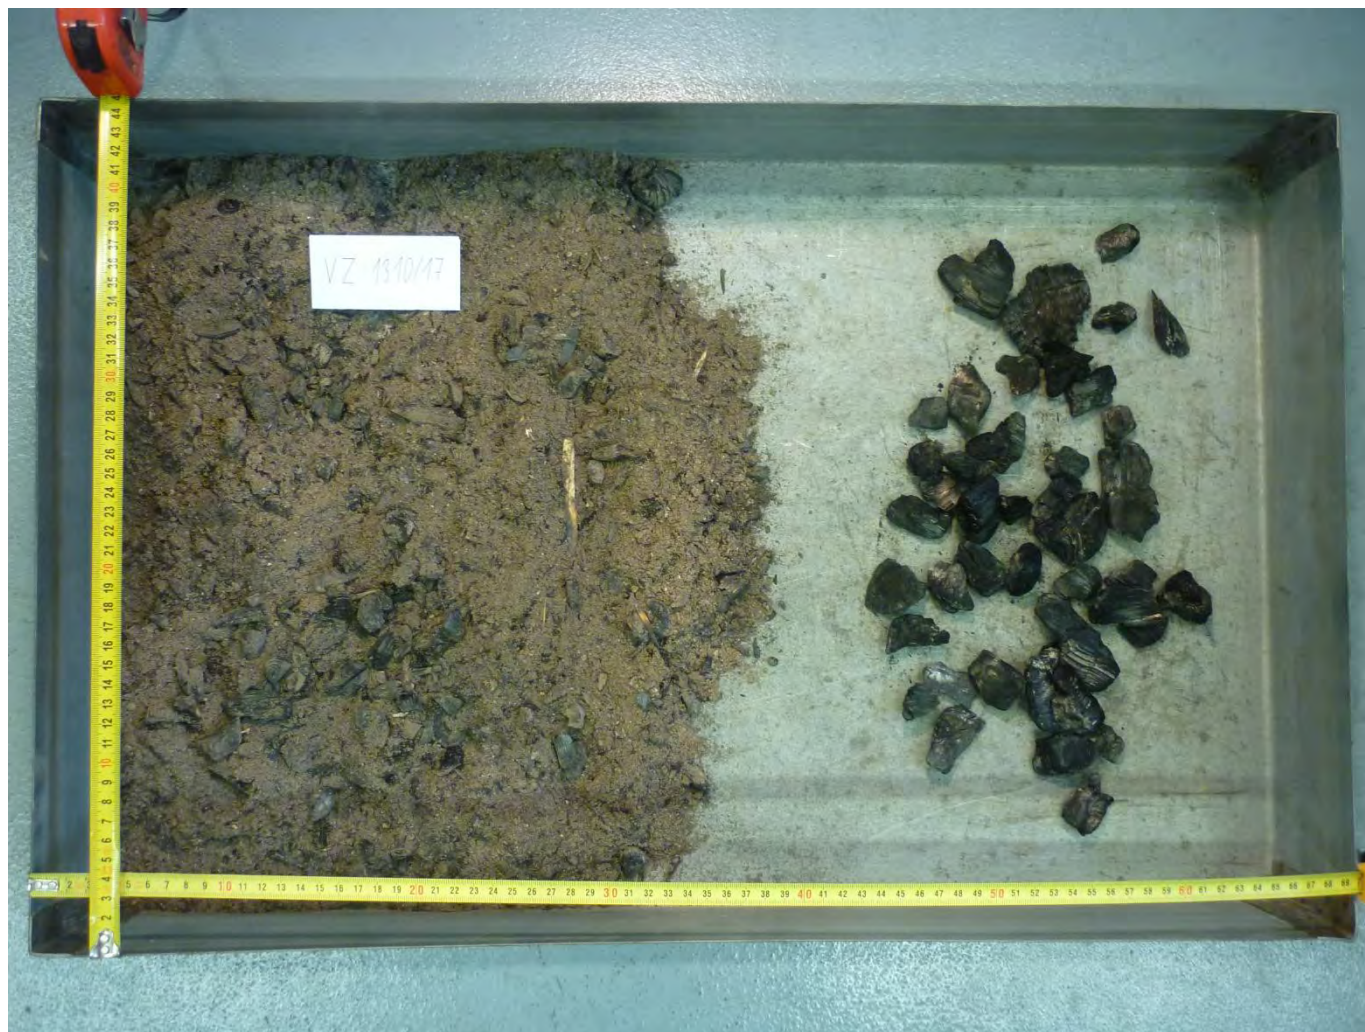
Obrázek 2.1.10-1 Celkový vzorek

Na levé straně se nachází podsítná část popela (síto 16 mm). Jedná se o část popela, která se dále zpracovávala.

Na pravé straně se nachází nadsítná část vzorku (část popela, která zůstala na sítu 16 mm). Tato část je brána jako roštová.

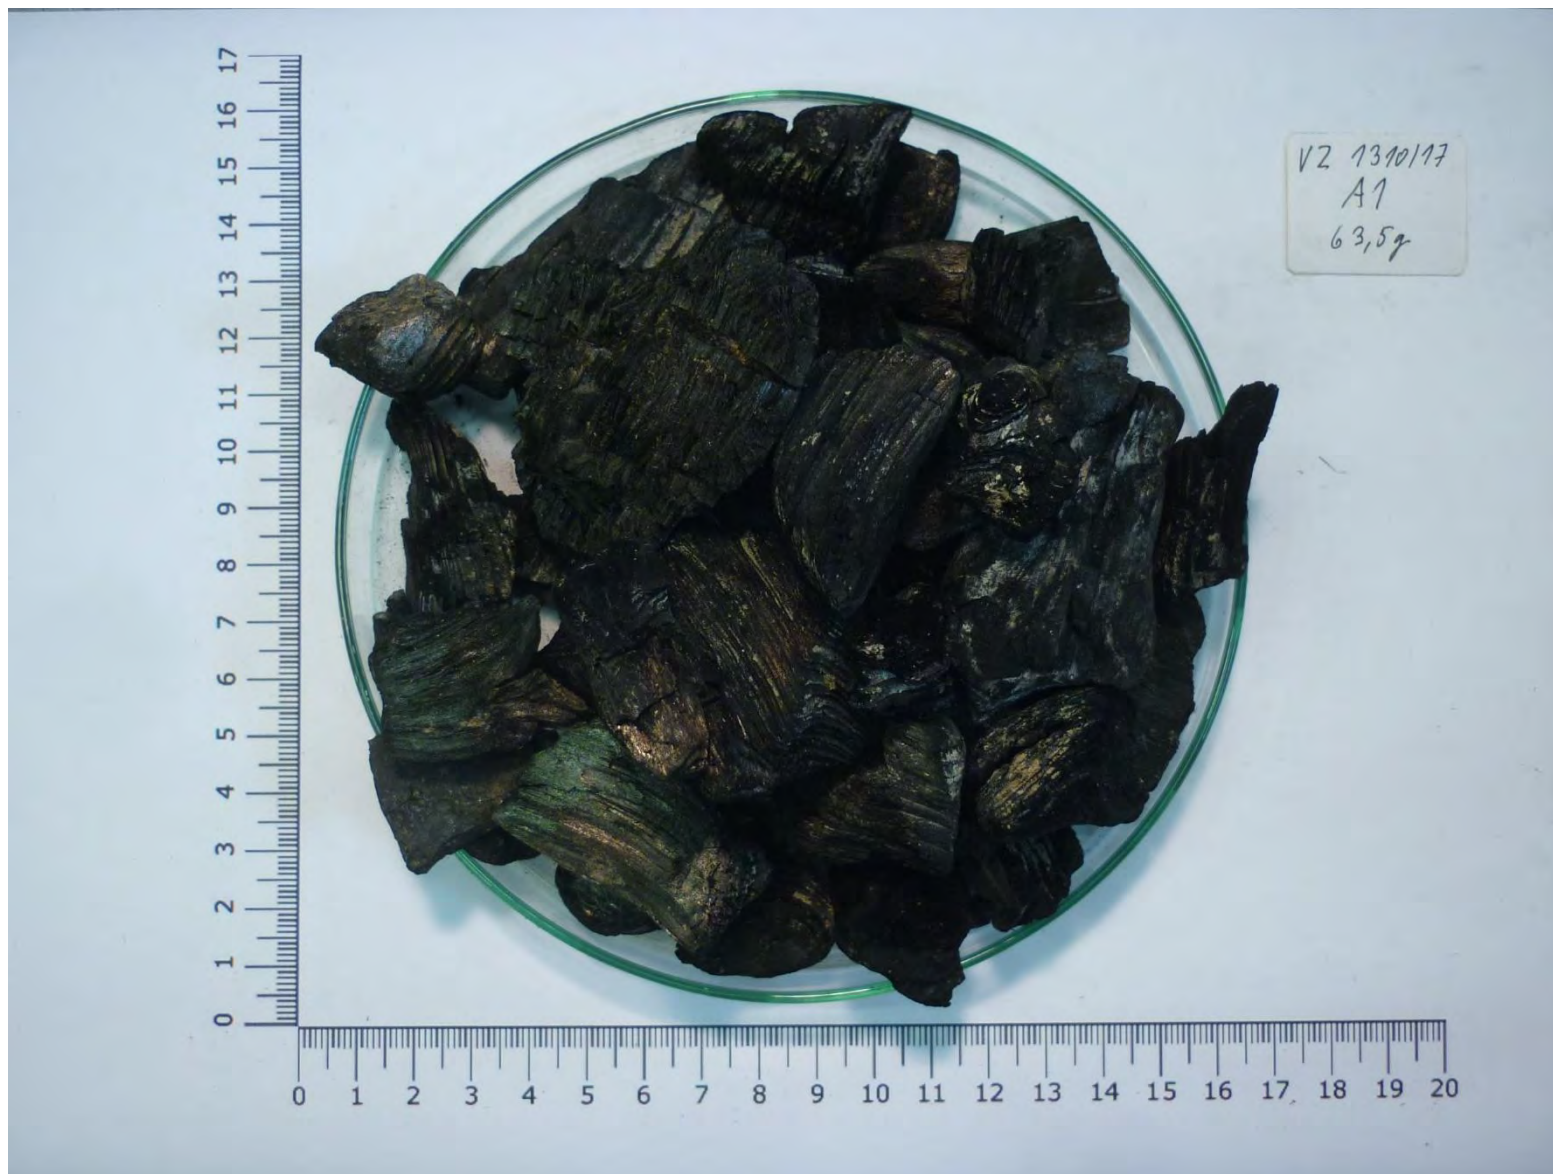
Obrázek 2.1.10-2 Nadsítná část celého vzorku (> 16 mm)

Na obrázku se nachází nadsítná část celkového vzorku (ze síta 16 mm). Jde o hrubý nedopal.

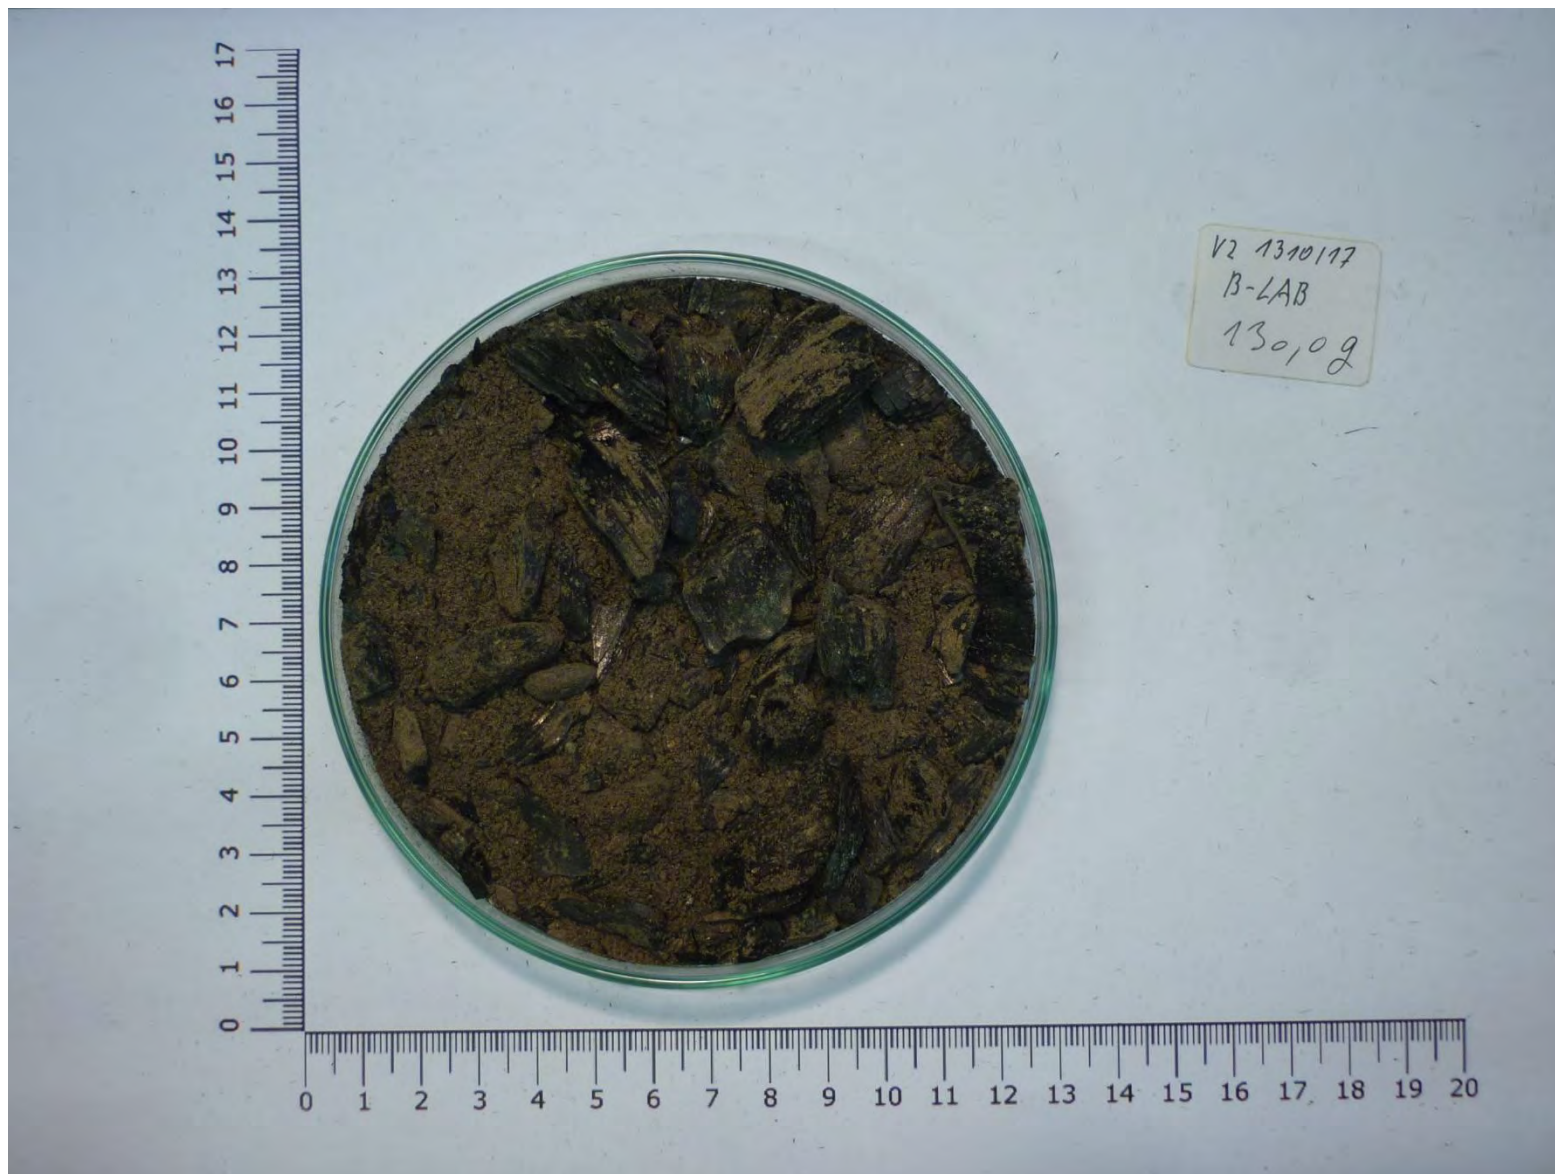
Obrázek 2.1.10-3 Reprezentativní část laboratorního vzorku

Na obrázku se nachází reprezentativní část laboratorního vzorku. Jedná se o část vzorku, na kterém se prováděla vizuální kontrola a který se dále zpracovával na analytický vzorek.

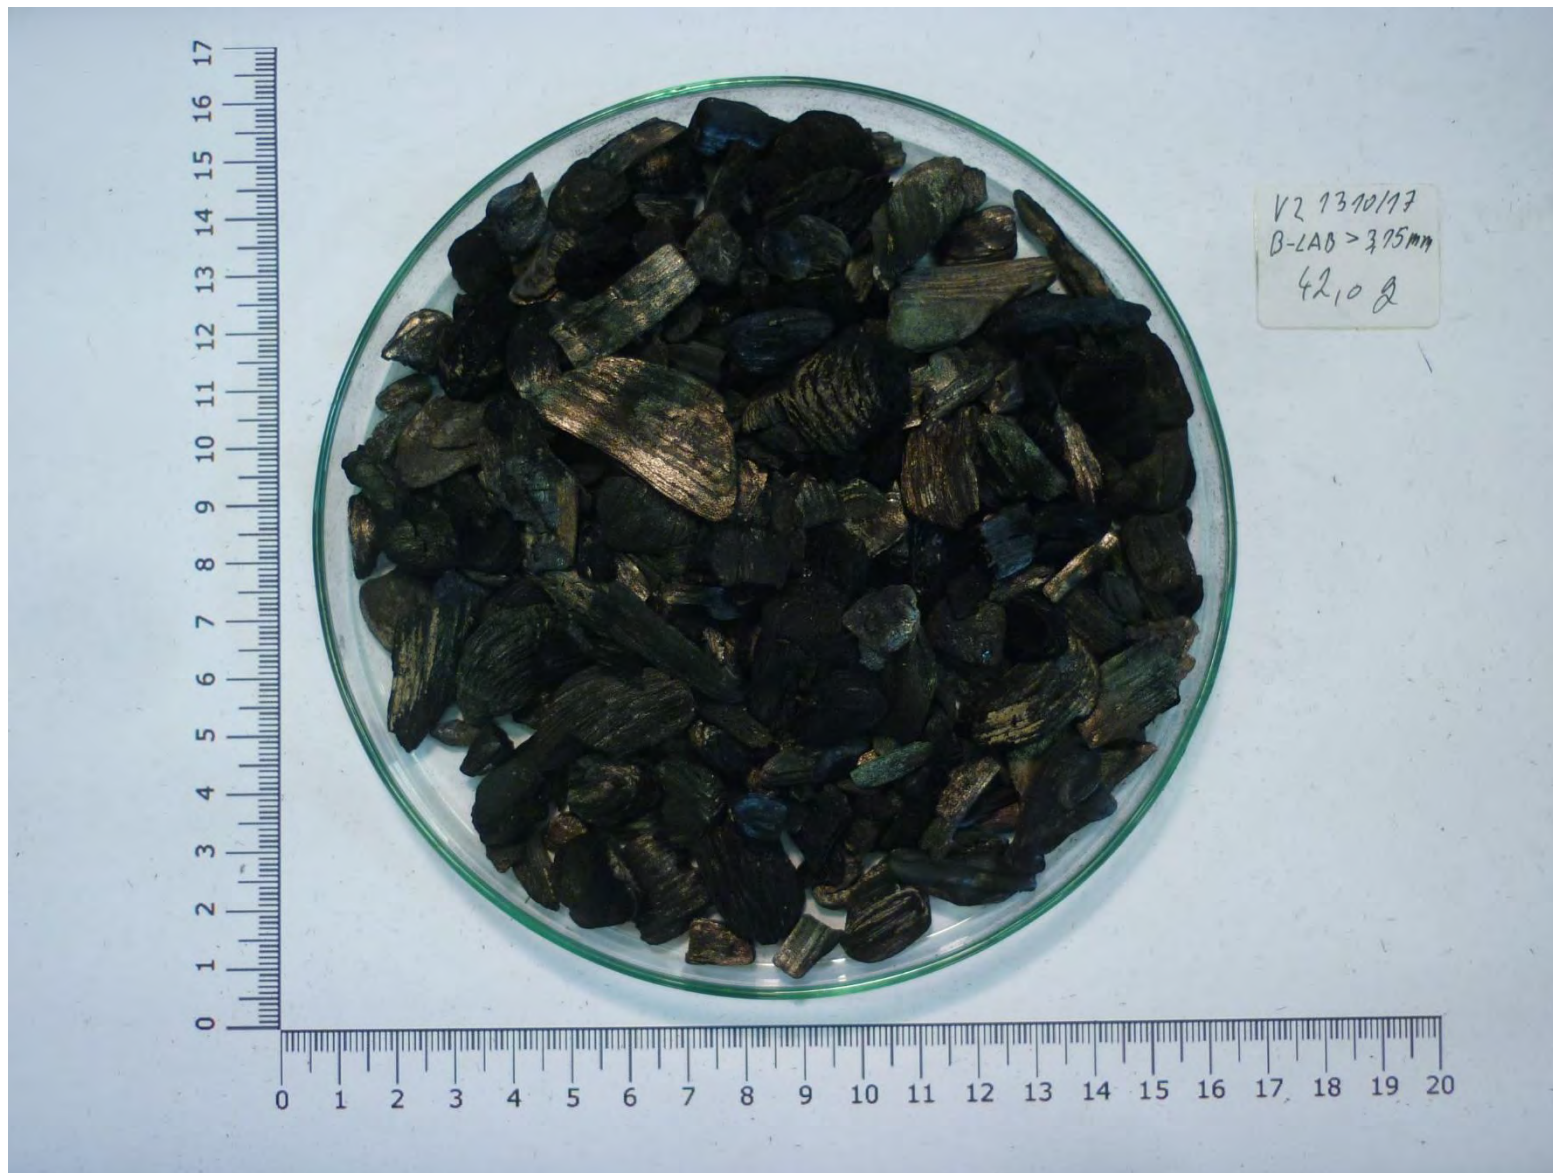
Obrázek 2.1.10-4 Reprezentativní část laboratorního vzorku (> 3,15 mm)

Na obrázku se nachází
nadsítná část
reprezentativního vzorku
(síto 3,15 mm).

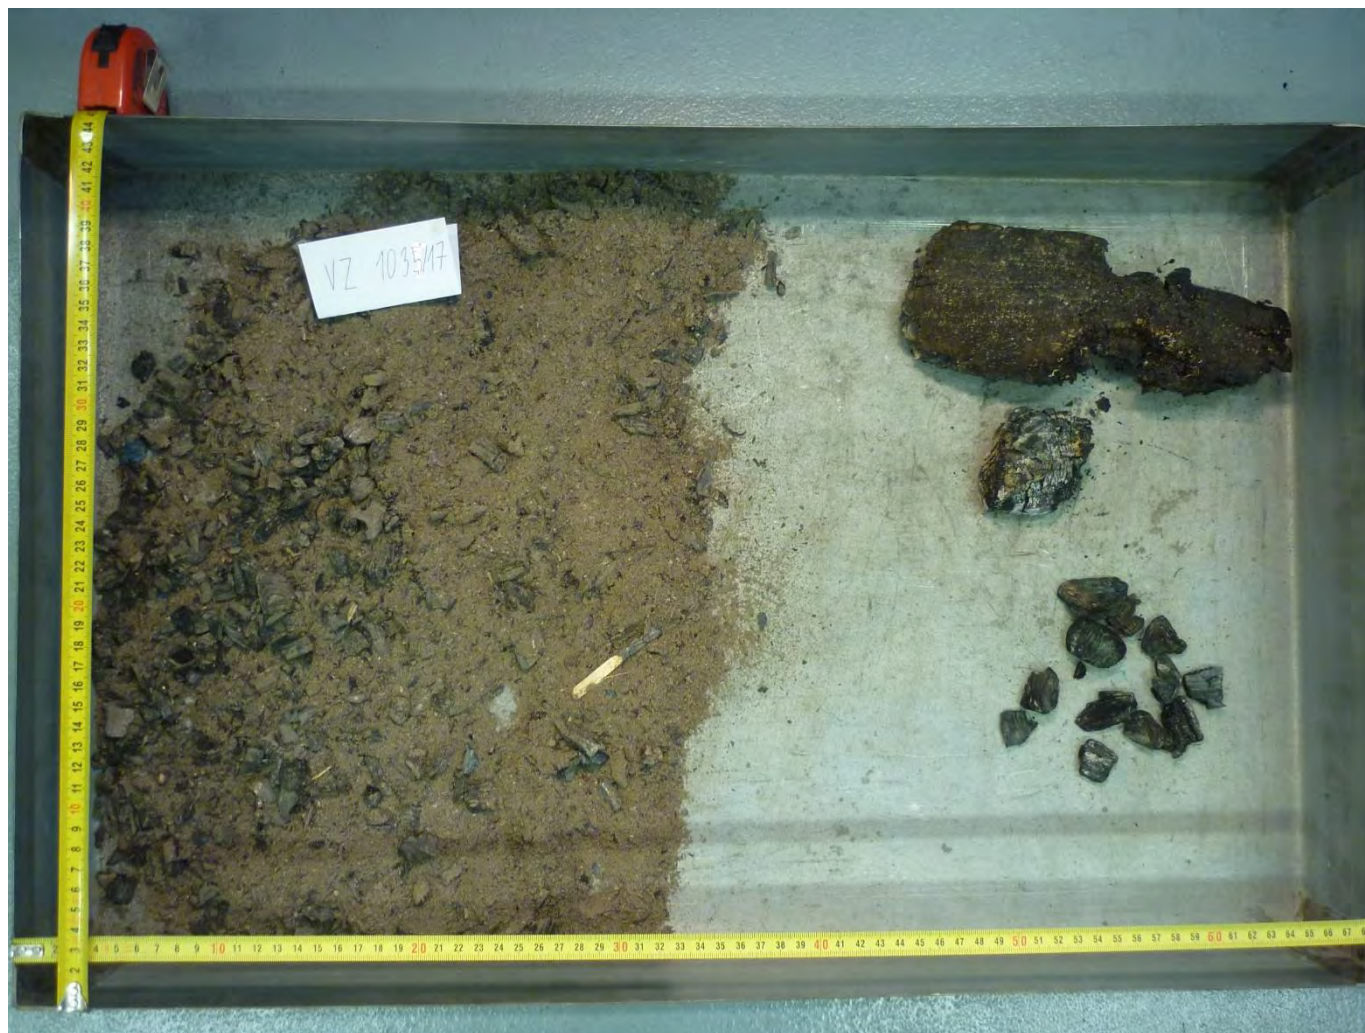
Obrázek 2.1.11-1 Celkový vzorek

Na levé straně se nachází podsítná část popela (síto 16 mm). Jedná se o část popela, která se dále zpracovávala.

Na pravé straně se nachází nadsítná část vzorku (část popela, která zůstala na sítu 16 mm). Tato část je brána jako roštová.

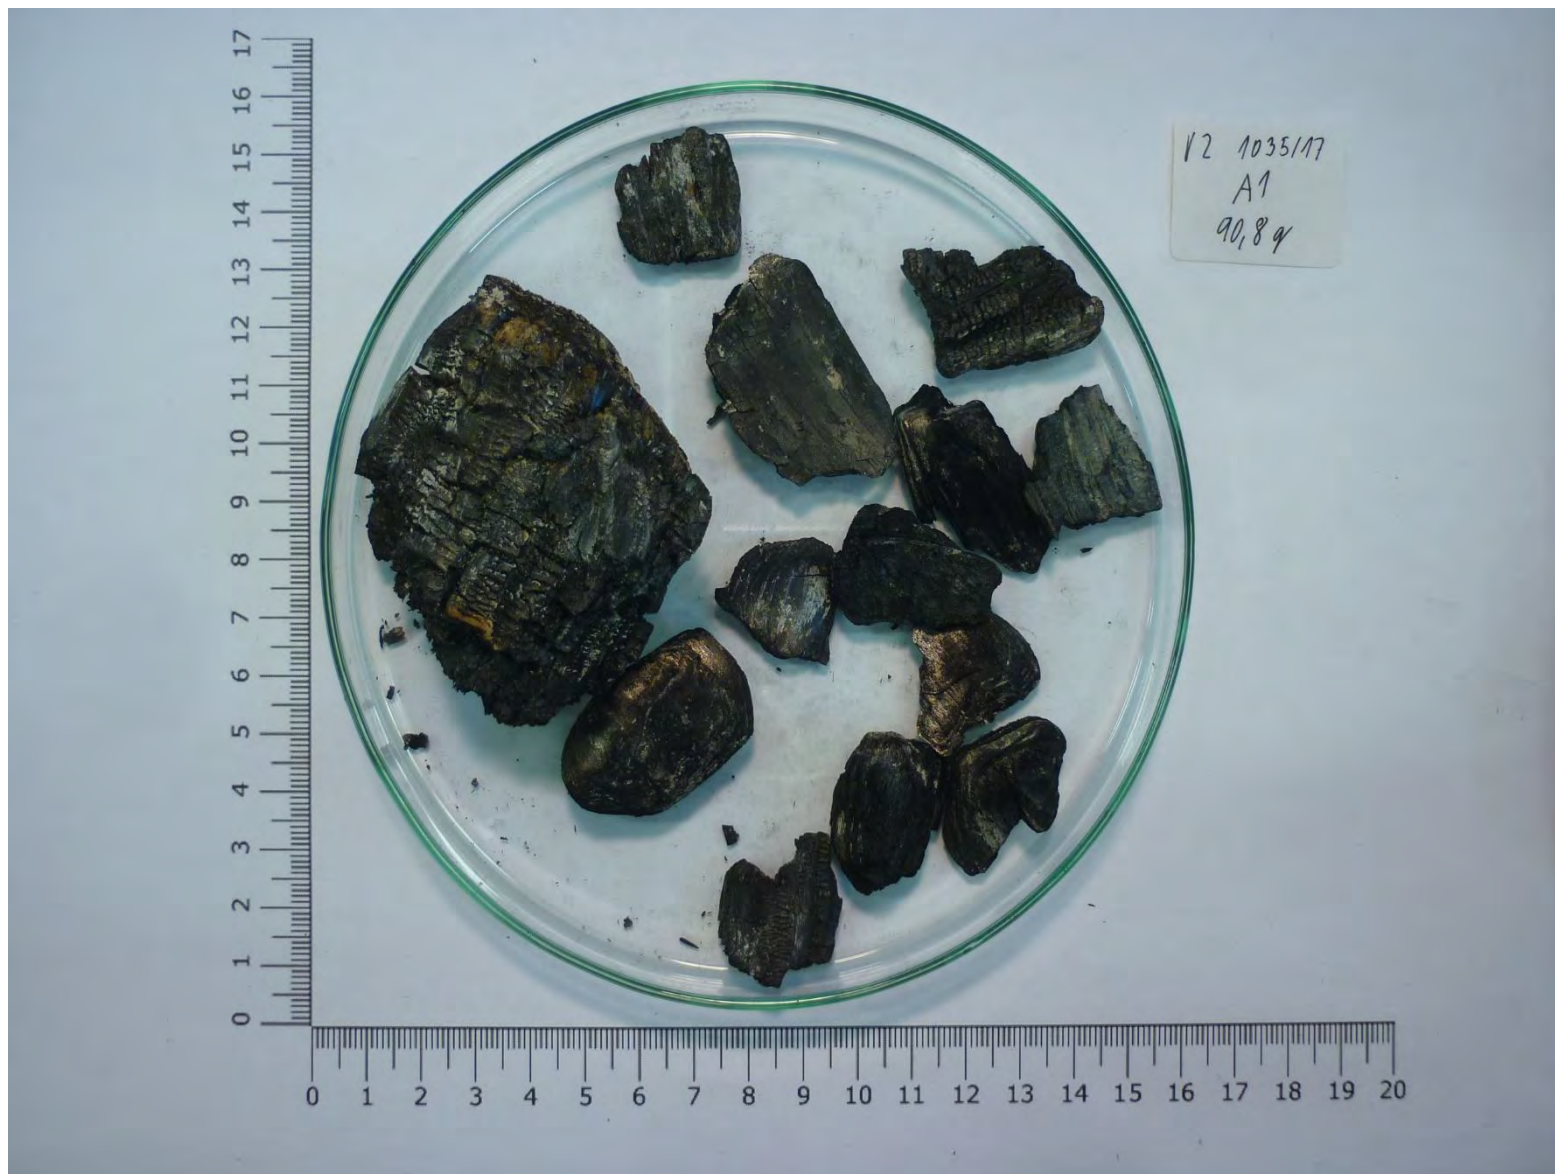
Obrázek 2.1.11-2 Nadsítná část celého vzorku (> 16 mm) – část 1

Na obrázku se nachází nadsítná část celkového vzorku (ze síta 16 mm).
Jde o hrubý nedopal.

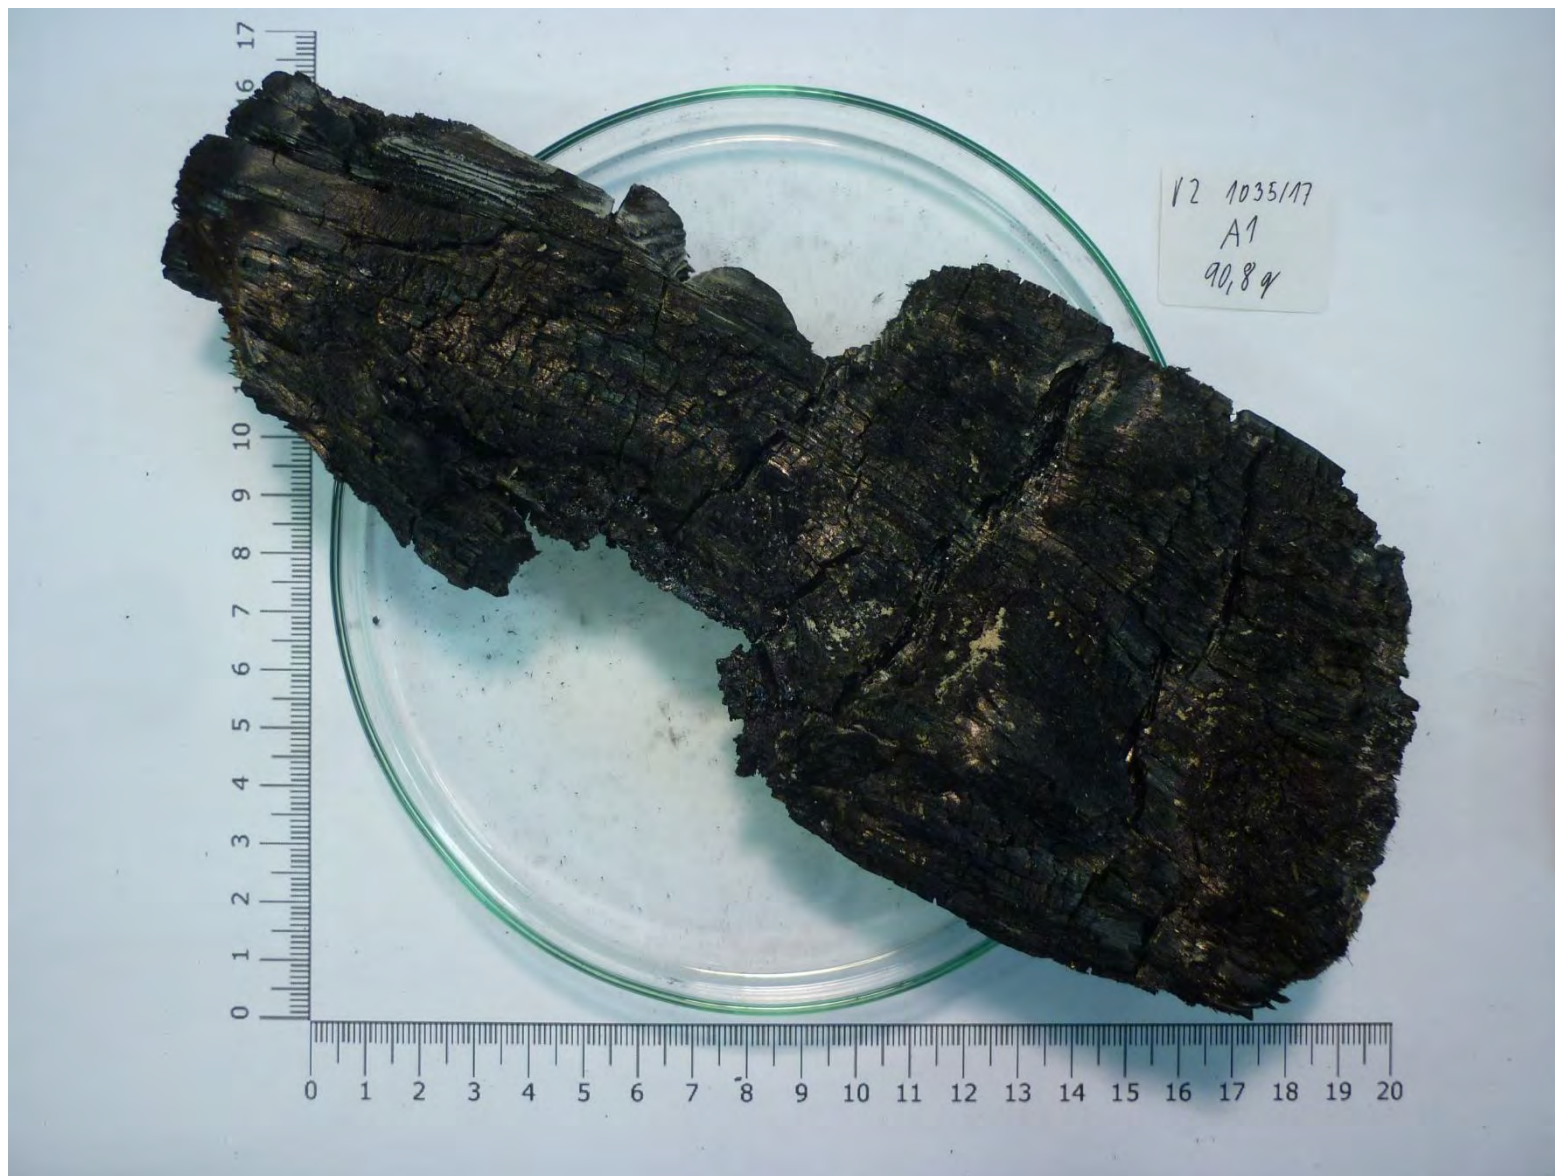
Obrázek 2.1.11-3 Nadsítná část celého vzorku (> 16 mm) – část 2

Na obrázku se nachází nadsítná část celkového vzorku (ze síta 16 mm).
Jde o hrubý nedopal.

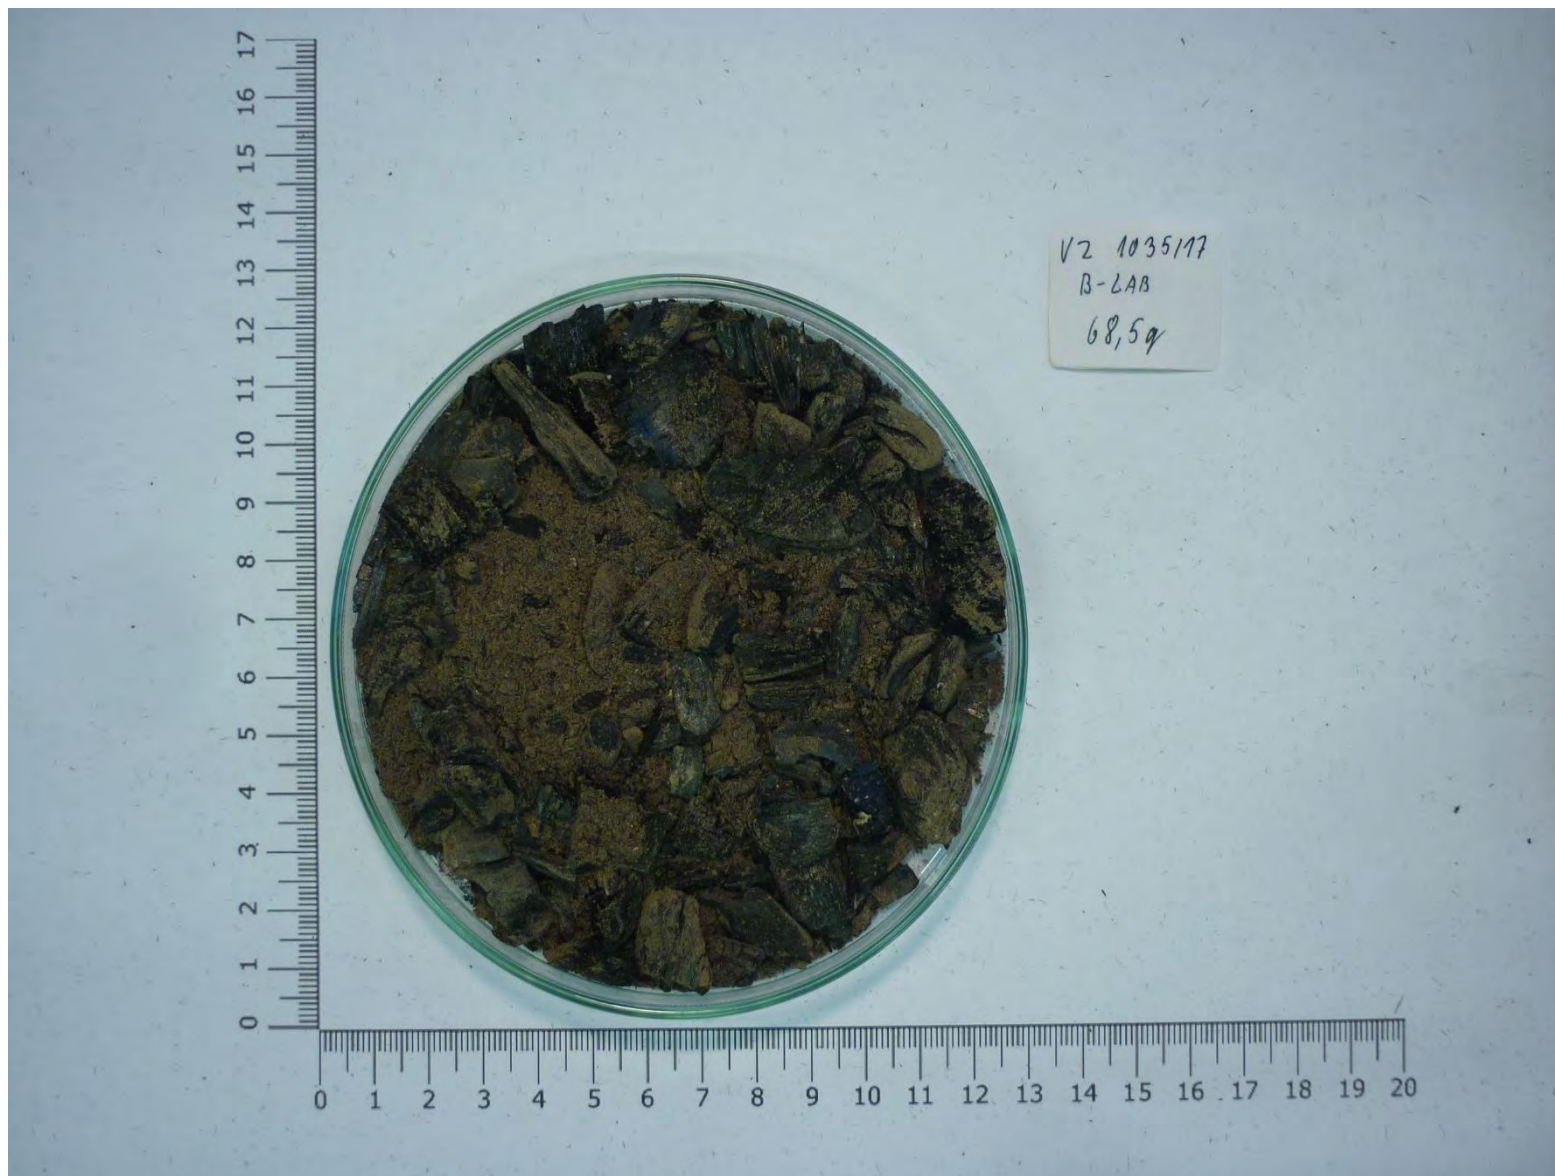
Obrázek 2.1.11-4 Reprezentativní část laboratorního vzorku

Na obrázku se nachází reprezentativní část laboratorního vzorku. Jedná se o část vzorku, na kterém se prováděla vizuální kontrola a který se dále zpracovával na analytický vzorek.

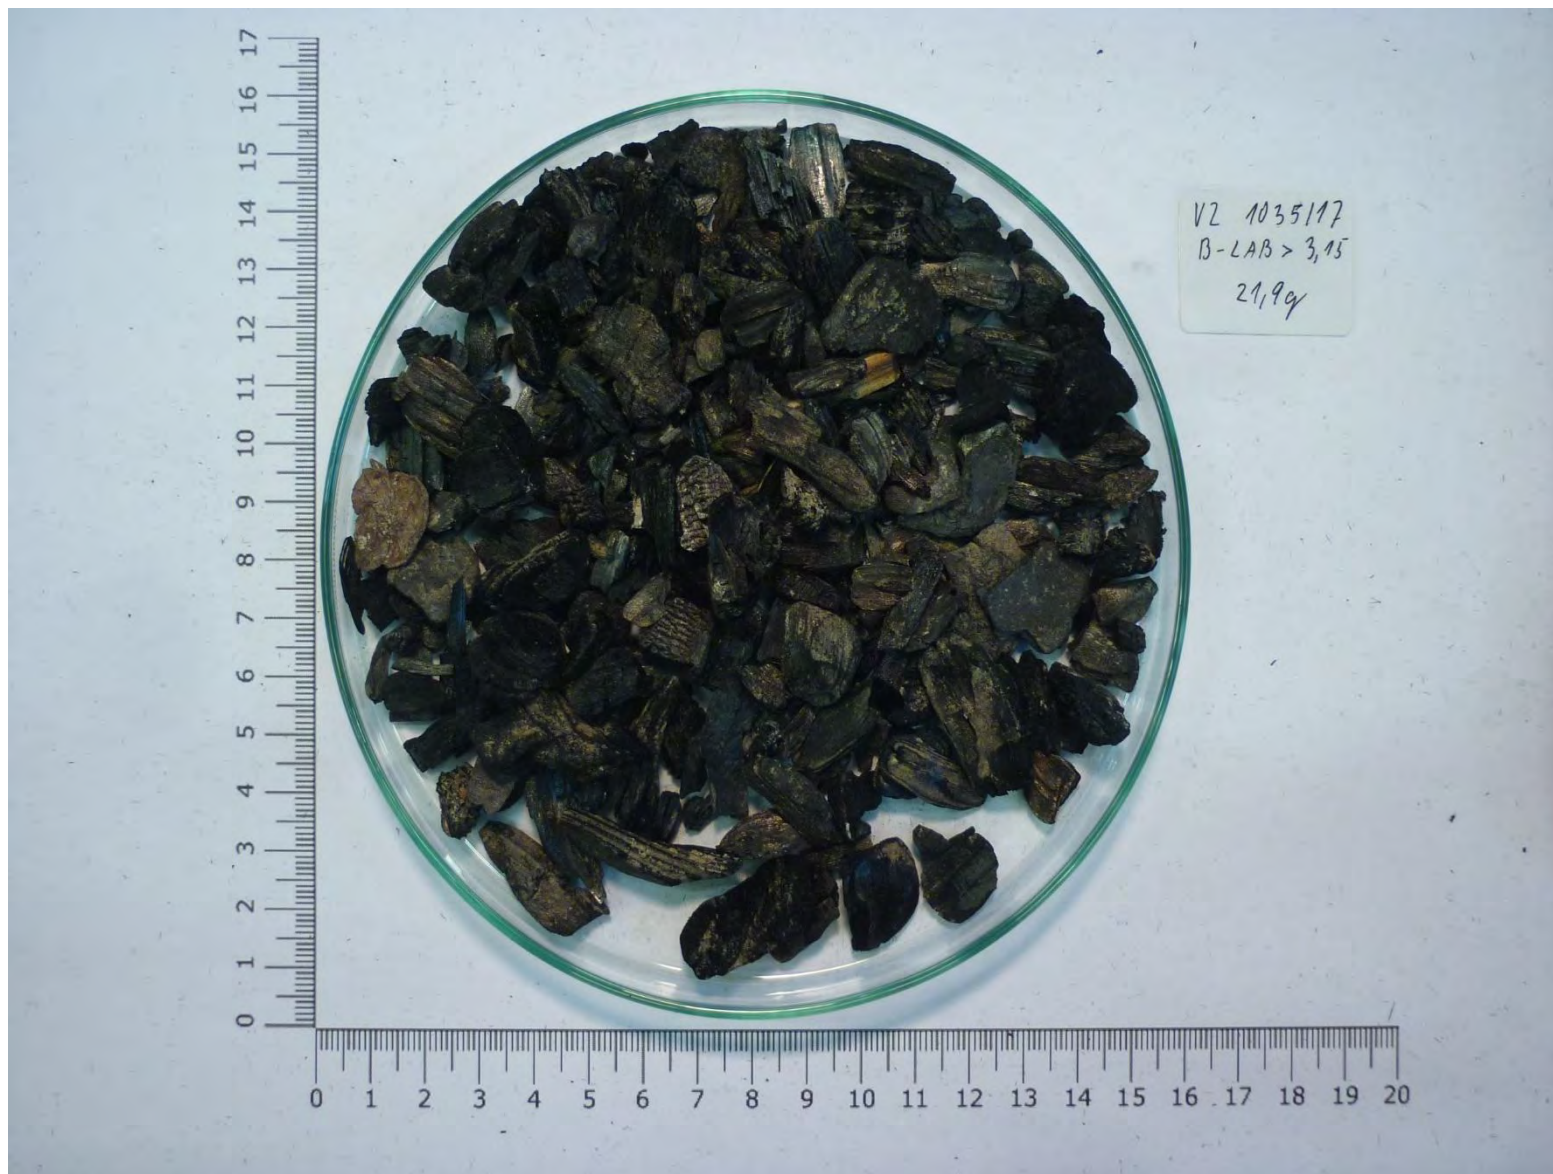
Obrázek 2.1.11-5 Reprezentativní část laboratorního vzorku (> 3,15 mm)

Na obrázku se nachází
nadsítná část
reprezentativního vzorku
(síto 3,15 mm).

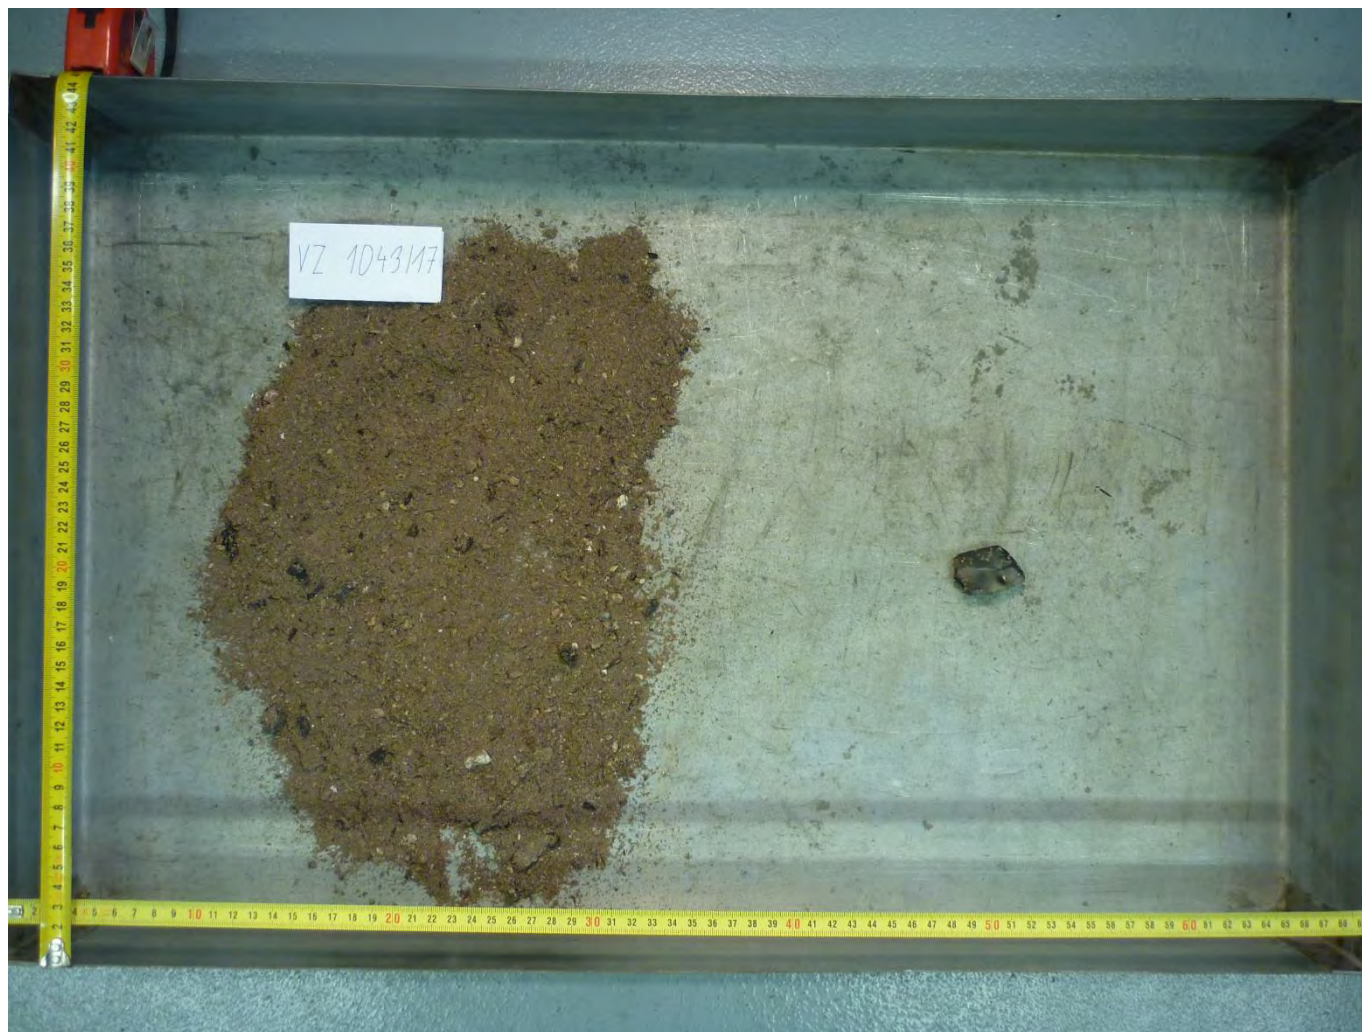
Obrázek 2.1.12-1 Celkový vzorek

Na levé straně se nachází podsítná část popela (síto 16 mm). Jedná se o část popela, která se dále zpracovávala.

Na pravé straně se nachází nadsítná část vzorku (část popela, která zůstala na sítu 16 mm). Tato část je brána jako roštová.

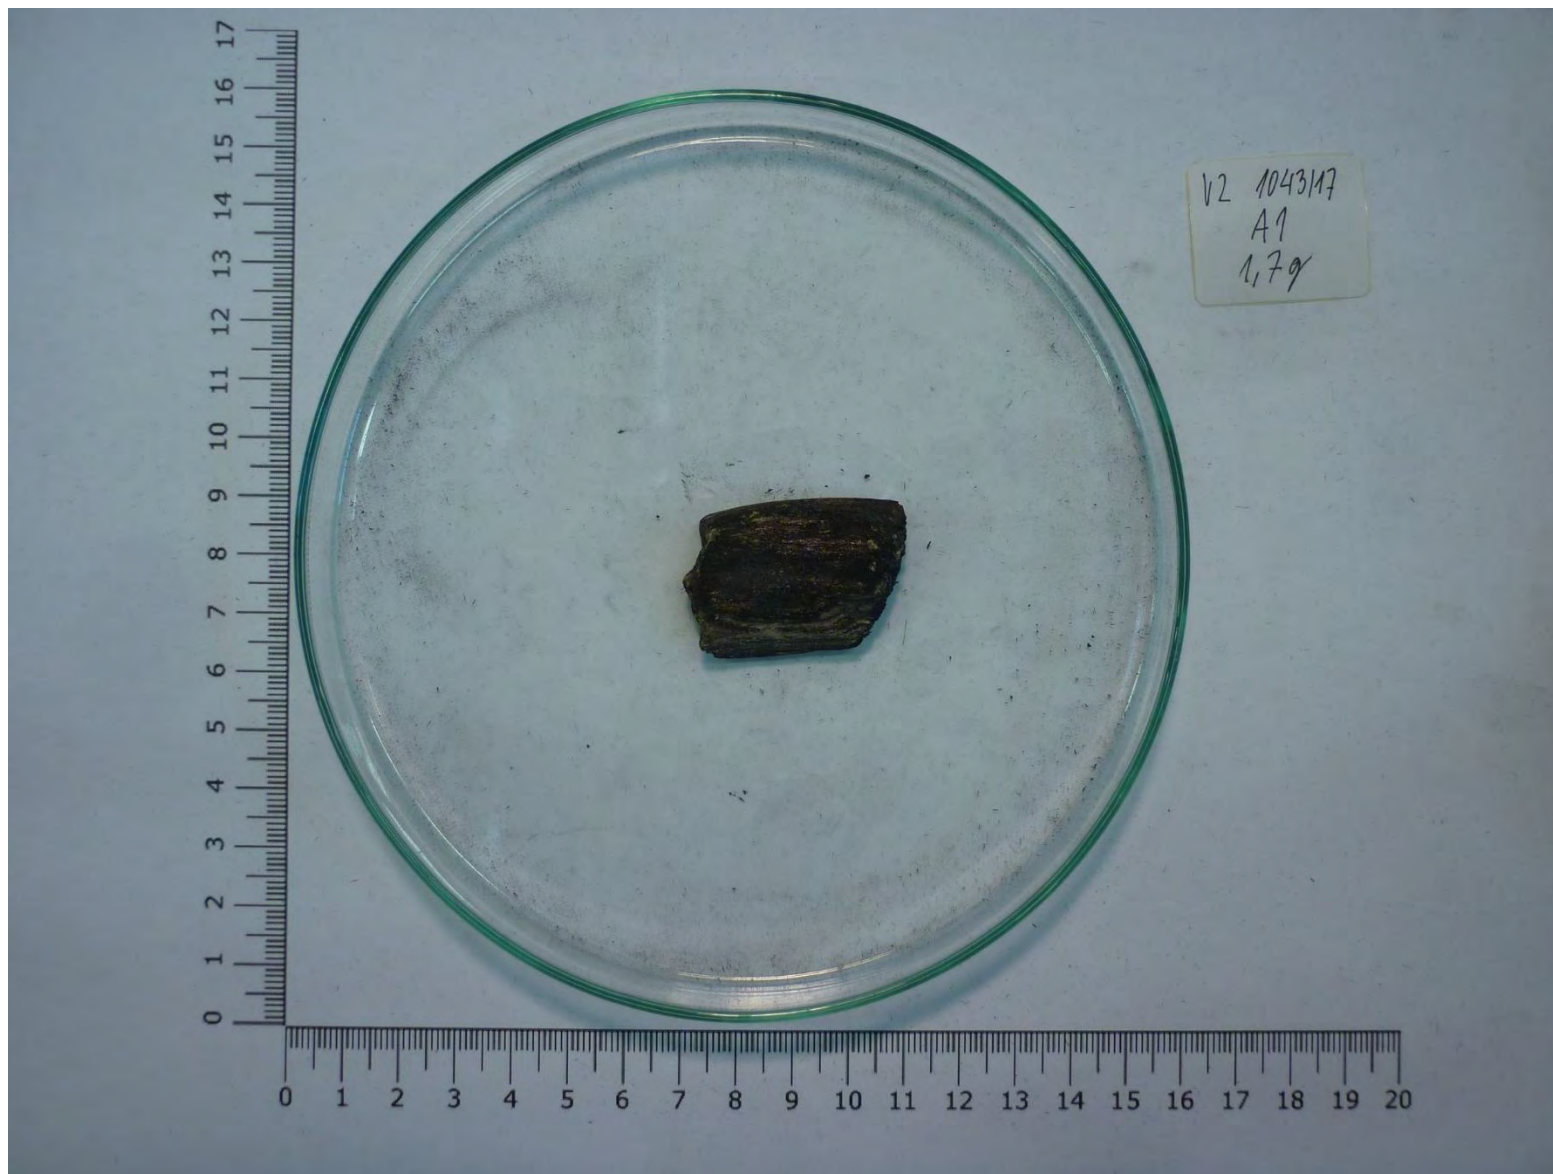
Obrázek 2.1.12-2 Nadsítná část celého vzorku (> 16 mm)

Na obrázku se nachází nadsítná část celkového vzorku (ze síta 16 mm). Jde o hrubý nedopal.

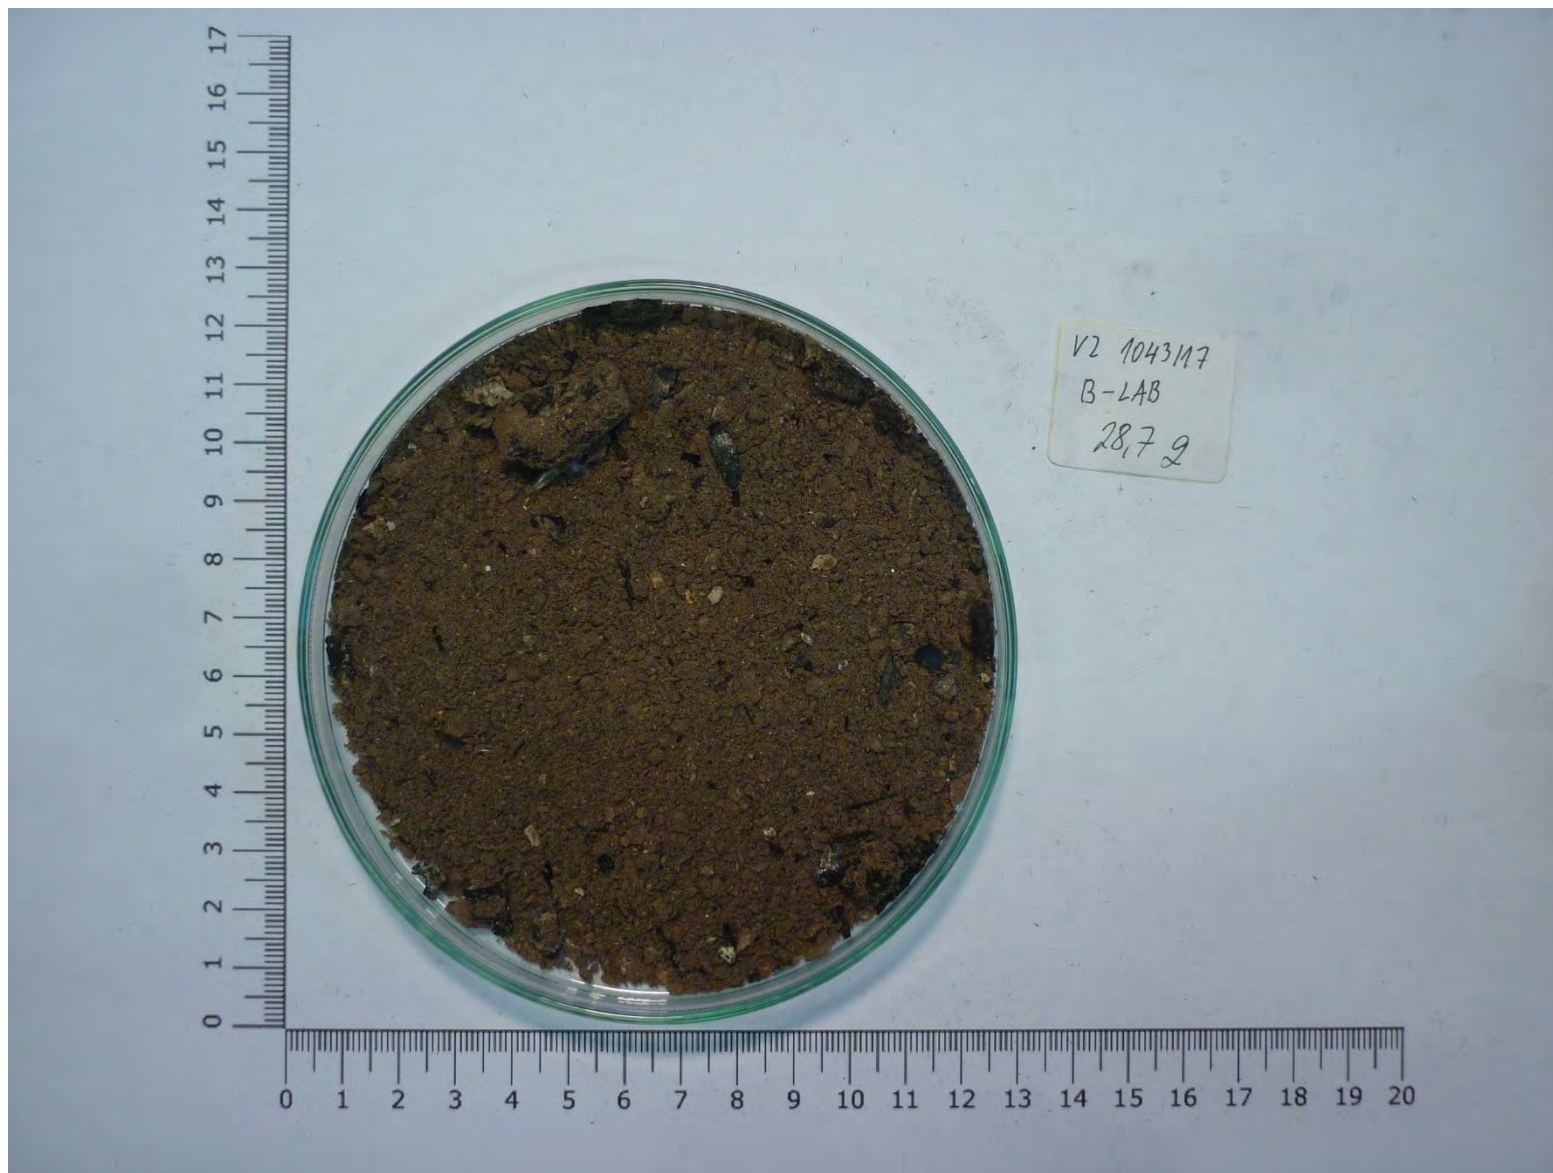
Obrázek 2.1.12-3 Reprezentativní část laboratorního vzorku

Na obrázku se nachází reprezentativní část laboratorního vzorku. Jedná se o část vzorku, na kterém se prováděla vizuální kontrola a který se dále zpracovával na analytický vzorek.

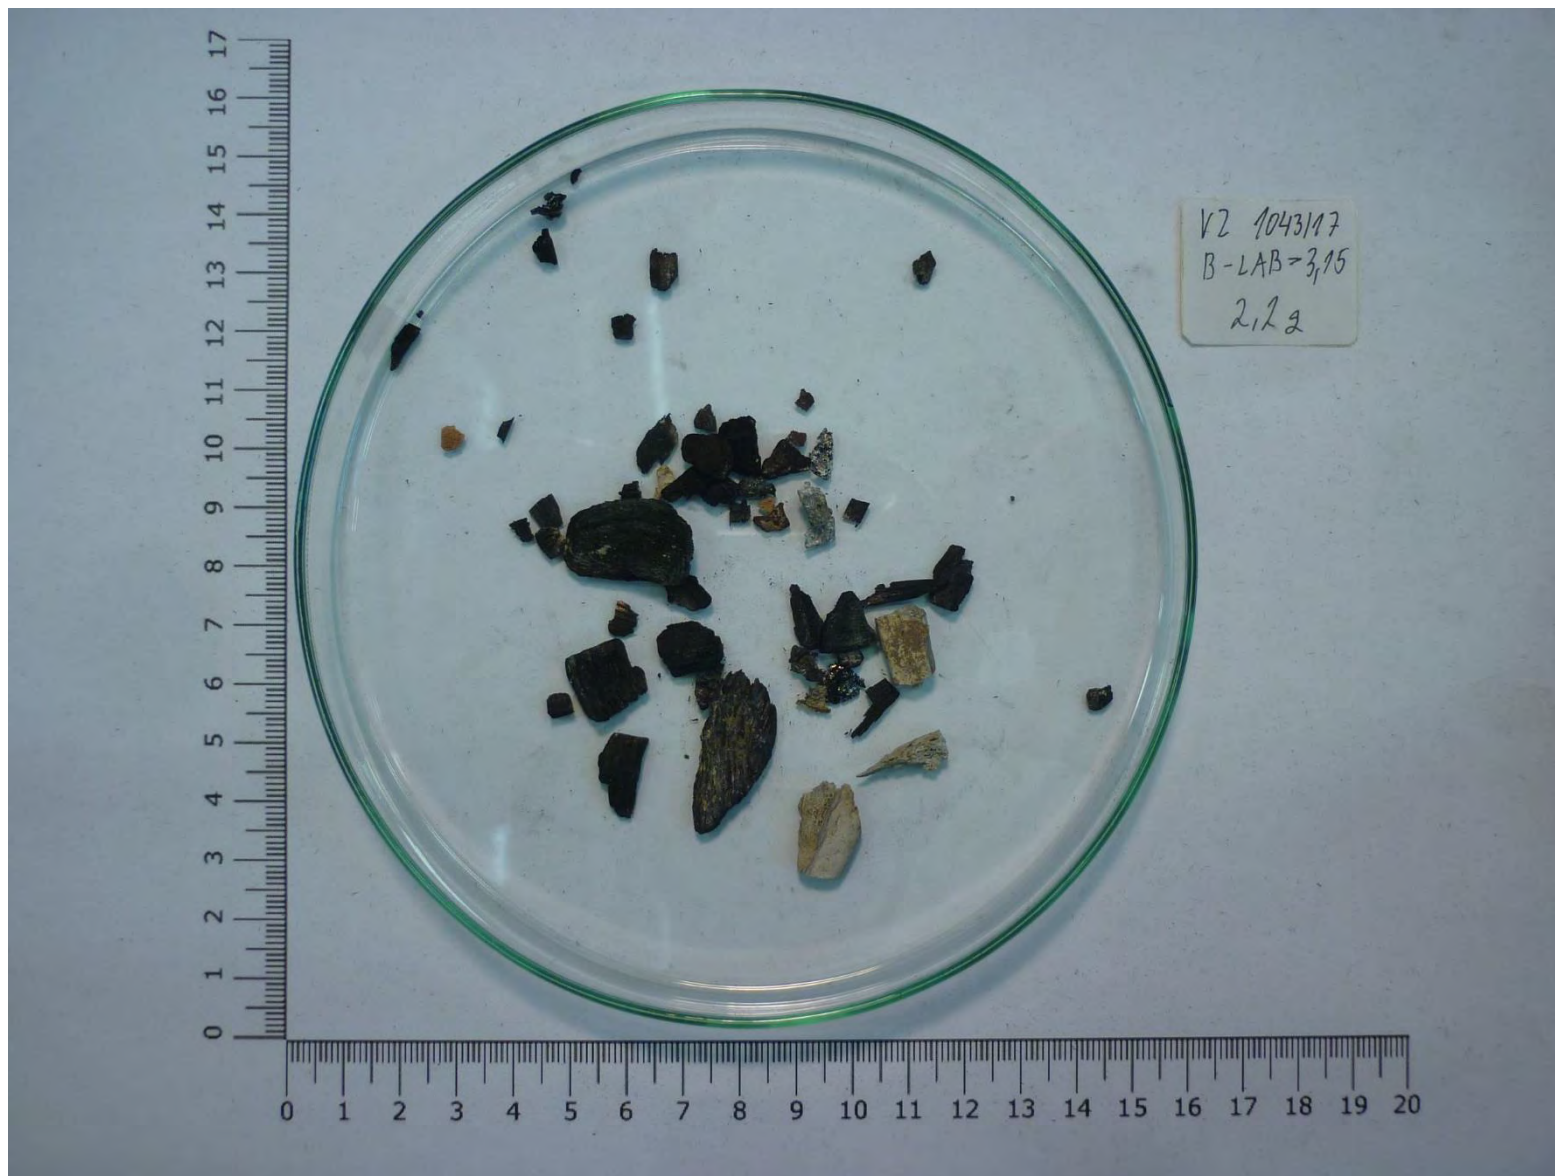
Obrázek 2.1.12-4 Reprezentativní část laboratorního vzorku (> 3,15 mm)

VZ 1043117
B-LAB-3,15
2,2g

Na obrázku se nachází
nadsítná část
reprezentativního vzorku
(síto 3,15 mm).
