Příloha č. 7

Katalog popelů

Závěrečná zpráva veřejné zakázky MŽP ČR (T002/16/V00048151)
„Podklady pro zpracování metodiky indikace spalování odpadu prostřednictvím
analýzy popela“

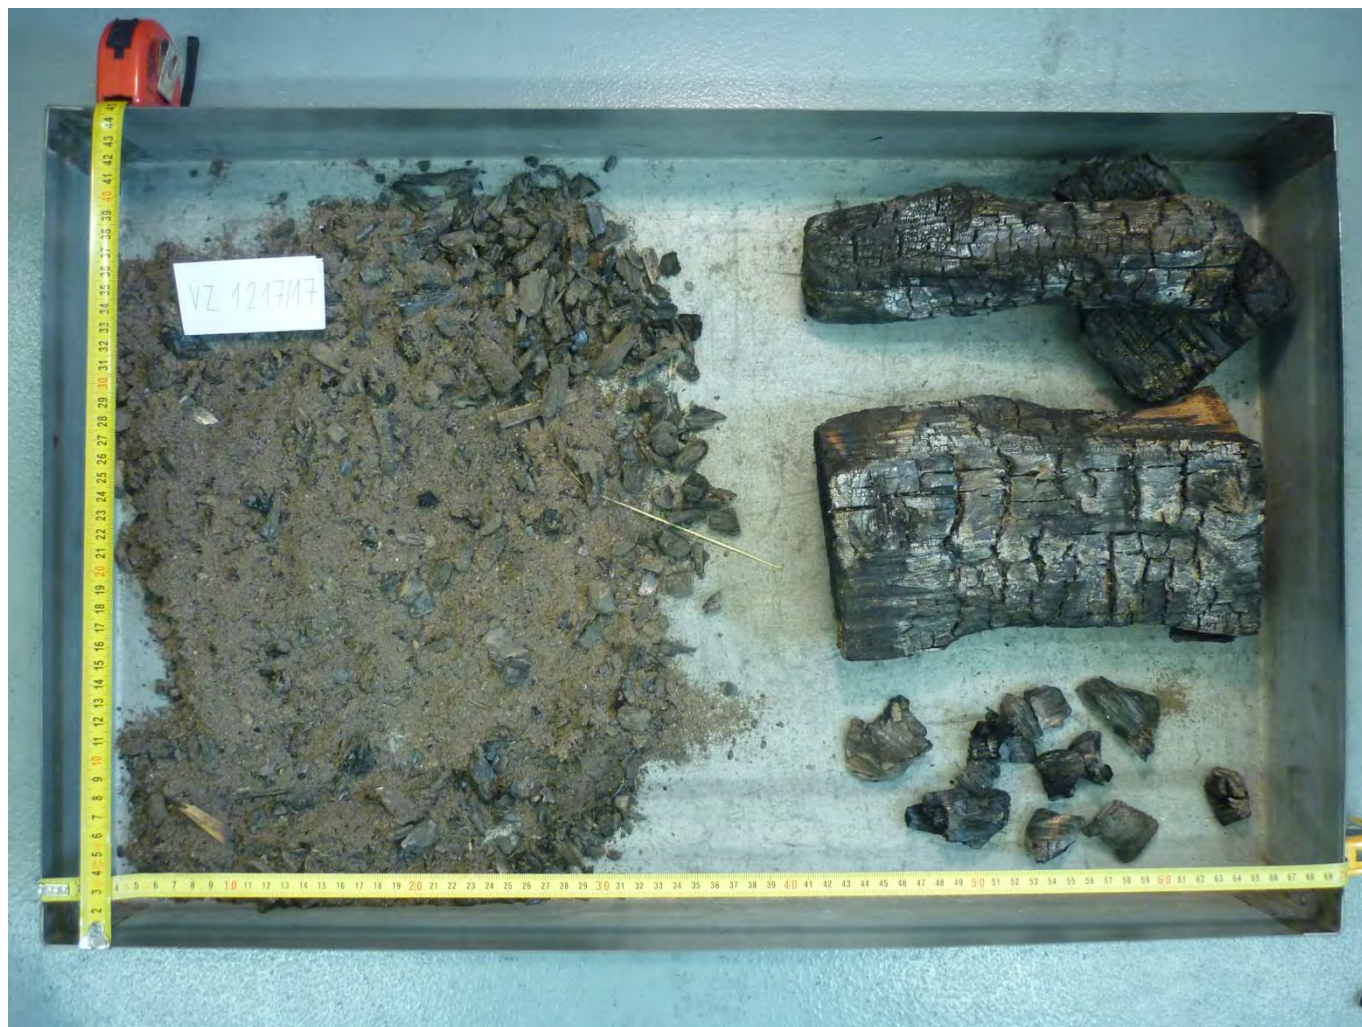
Na levé straně se nachází podsítná část popela (síto 16 mm). Jedná se o část popela, která se dále zpracovávala.

Na pravé straně se nachází nadsítná část vzorku (část popela, která zůstala na sítu 16 mm). Tato část je brána jako roštová.

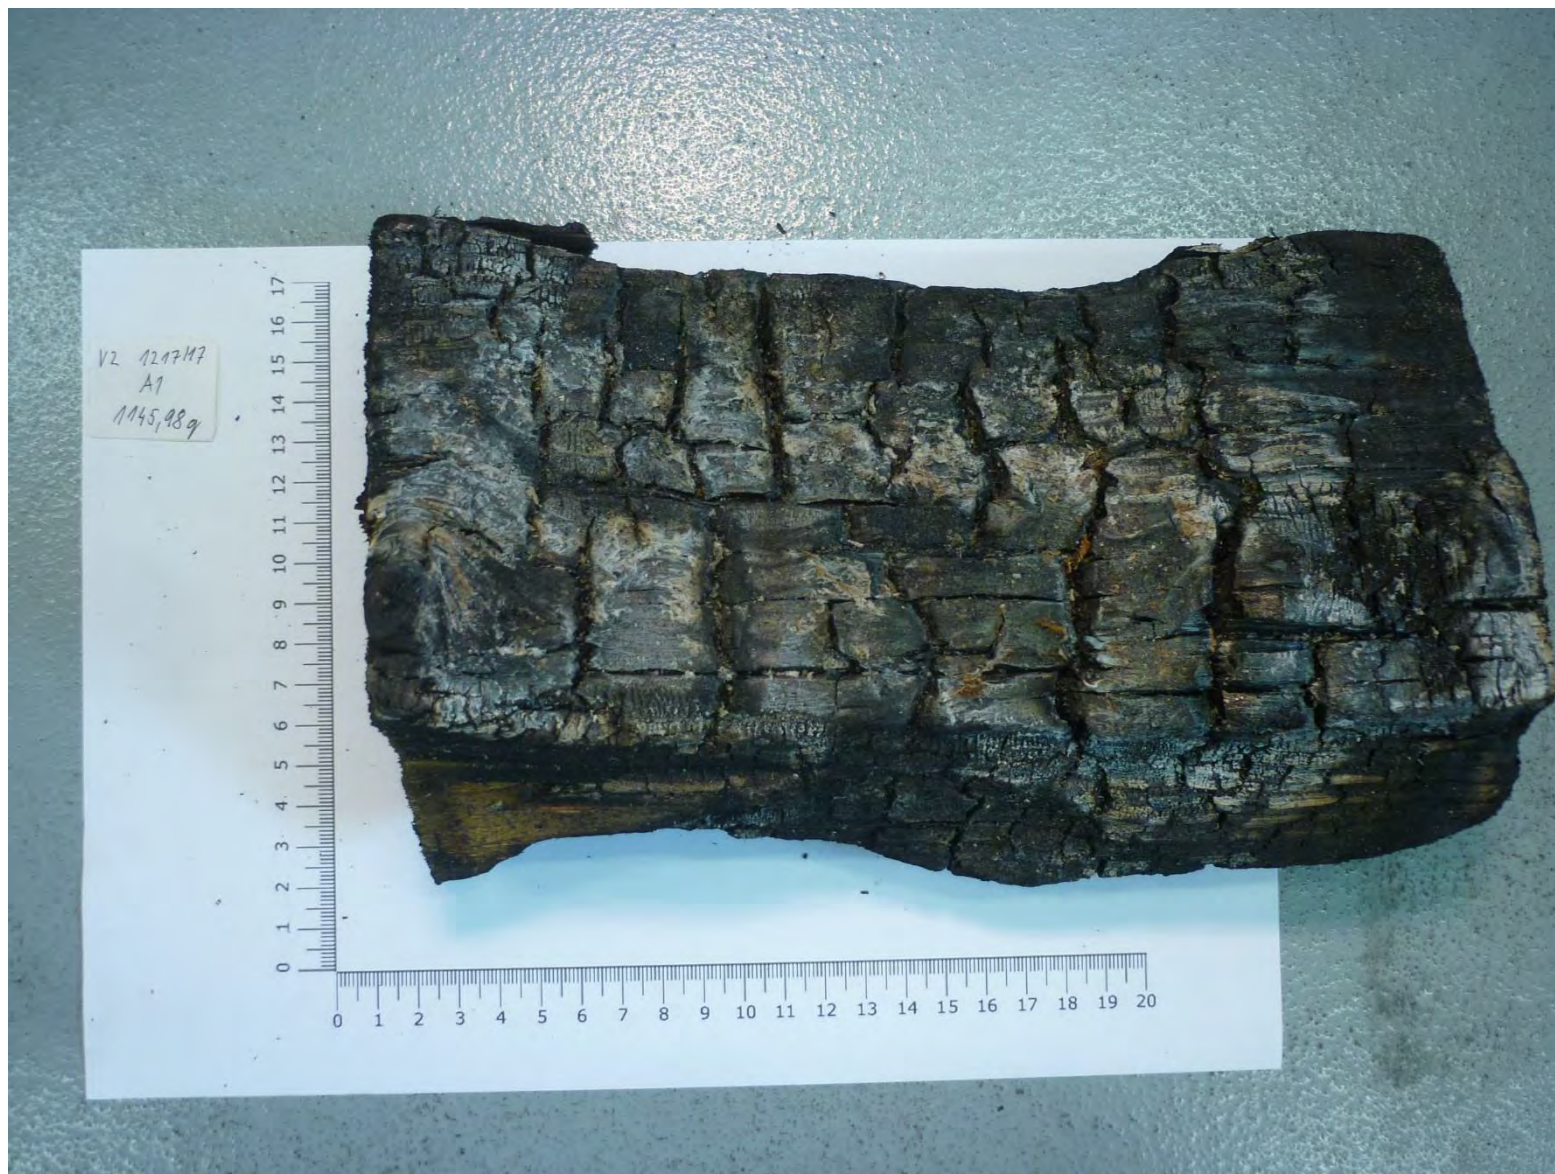
Obrázek 2.1.13-2 Nadsítná část celého vzorku (> 16 mm) – část 1

Na obrázku se nachází nadsítná část celkového vzorku (ze síta 16 mm).
Jde o hrubý nedopal.

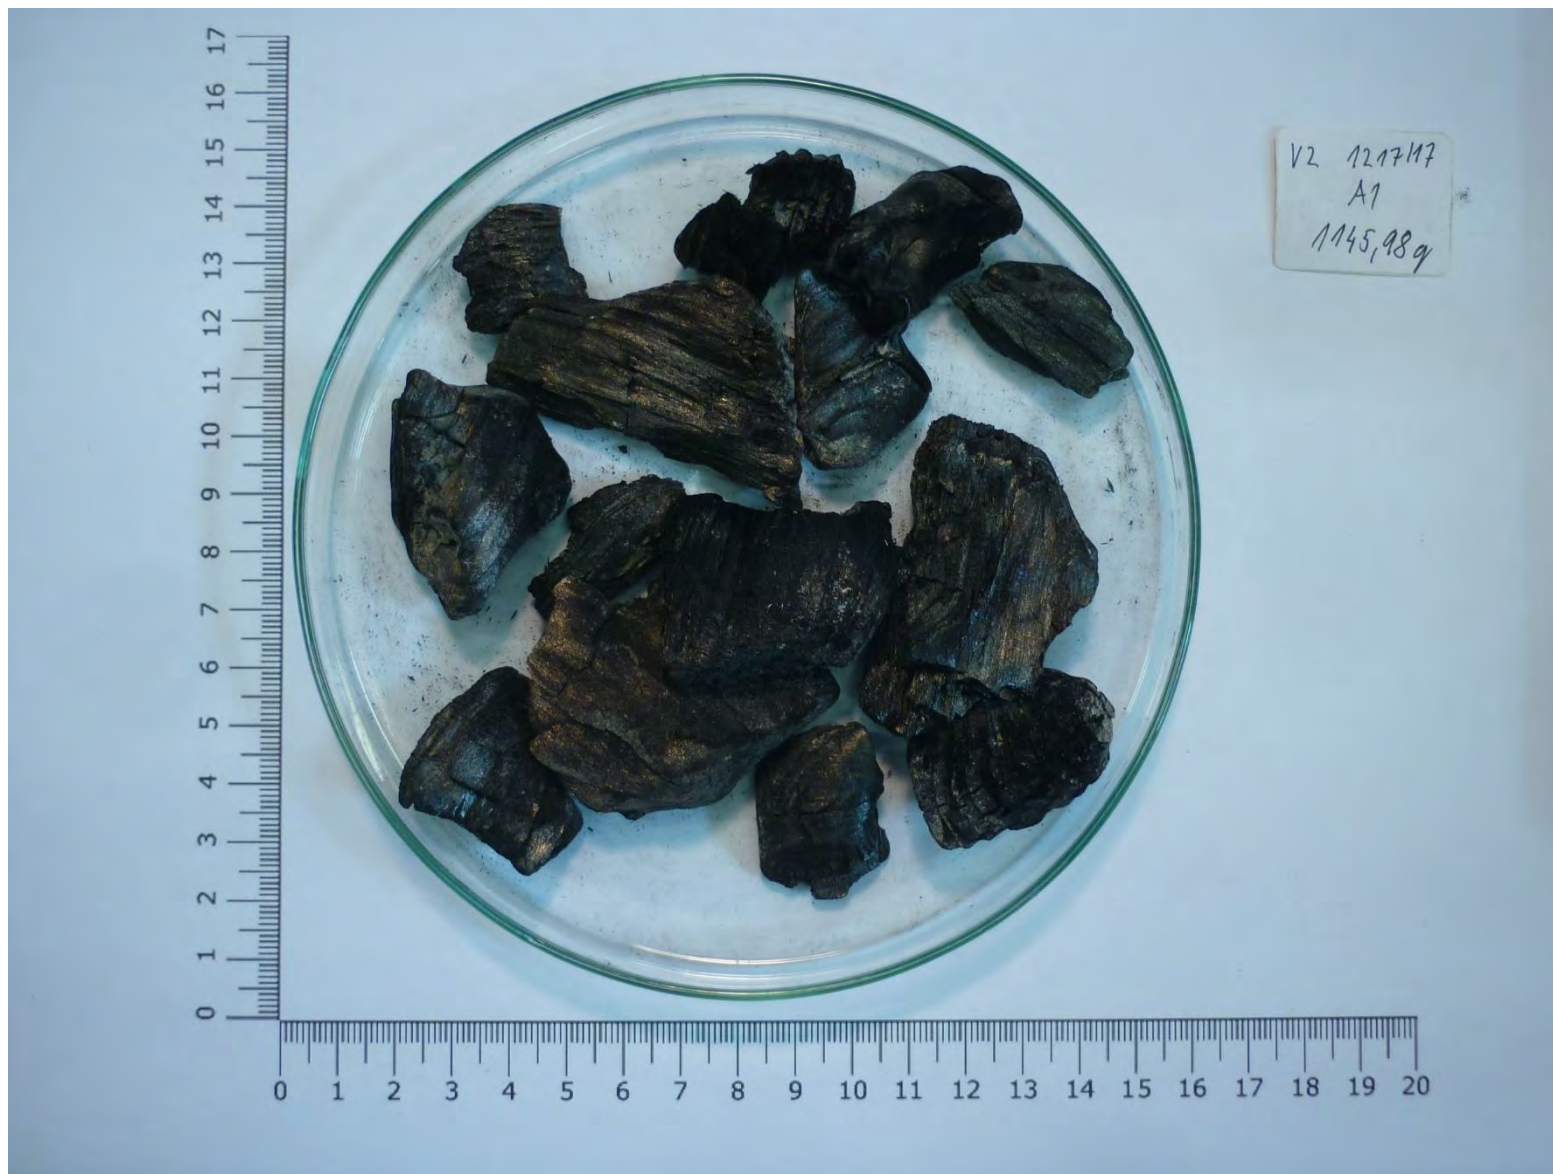
Obrázek 2.1.13-3 Nadsítná část celého vzorku (> 16 mm) – část 2

Na obrázku se nachází nadsítná část celkového vzorku (ze síta 16 mm).
Jde o hrubý nedopal.

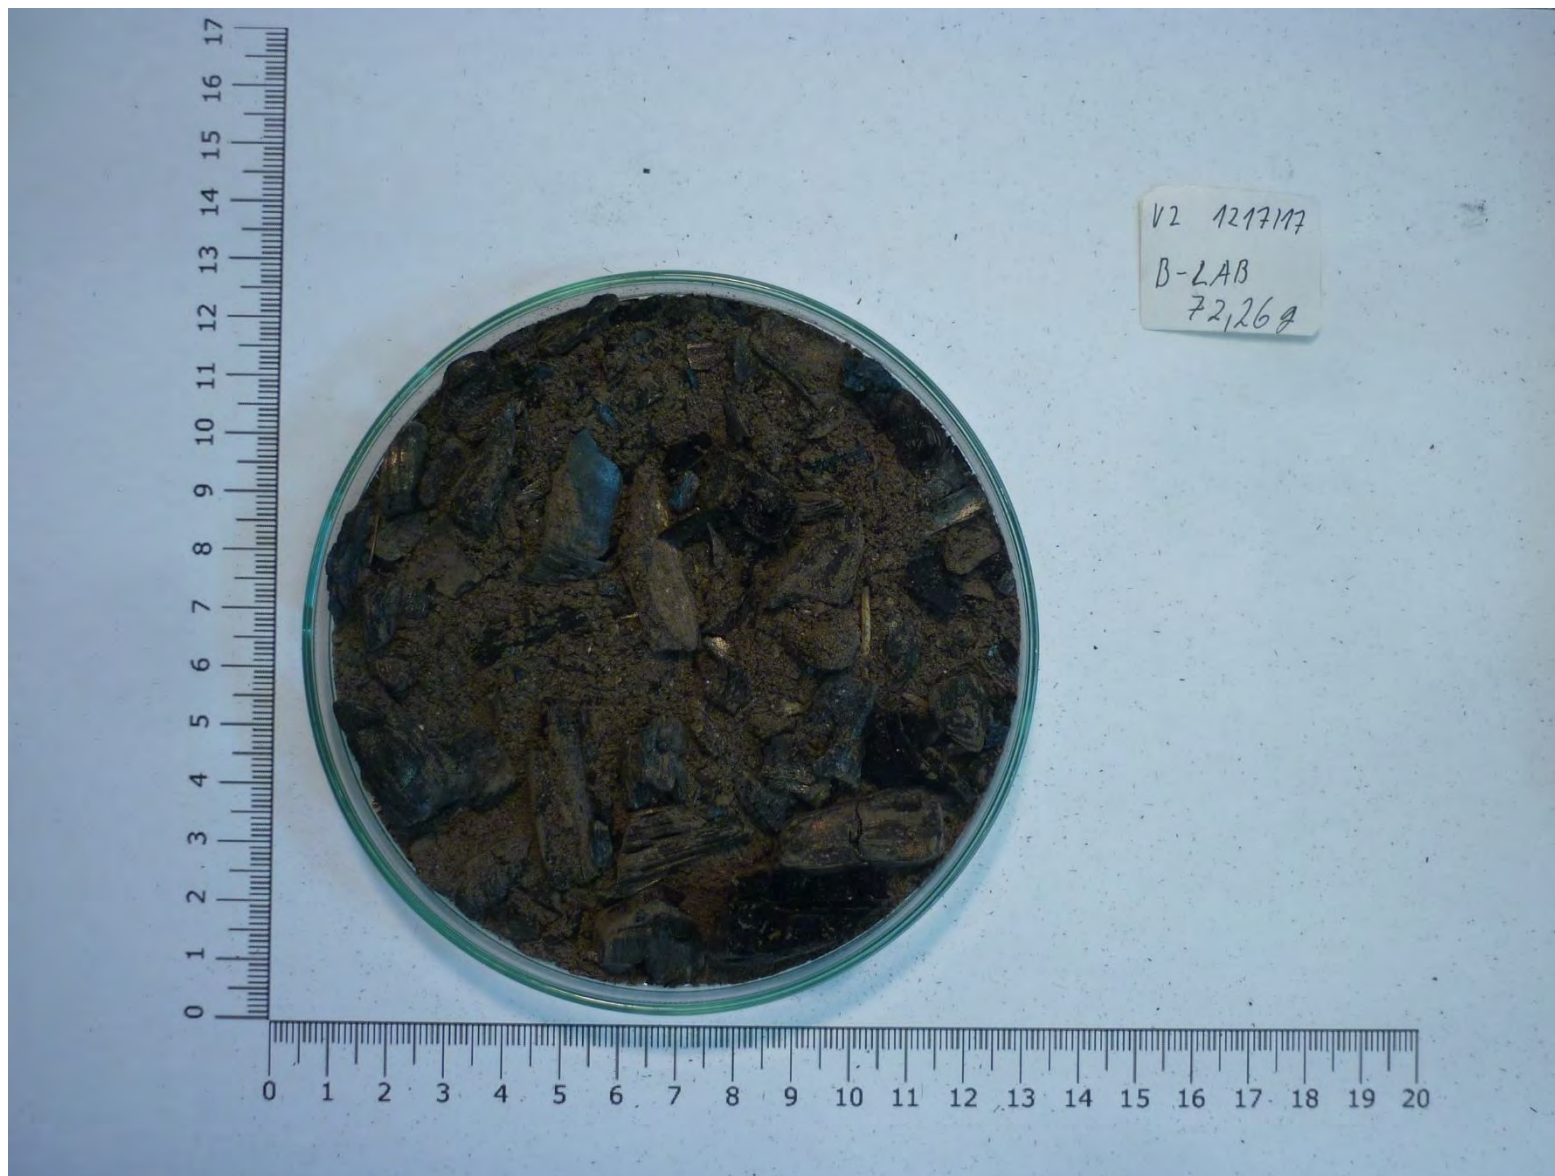
Obrázek 2.1.13-4 Reprezentativní část laboratorního vzorku

Na obrázku se nachází reprezentativní část laboratorního vzorku. Jedná se o část vzorku, na kterém se prováděla vizuální kontrola a který se dále zpracovával na analytický vzorek.

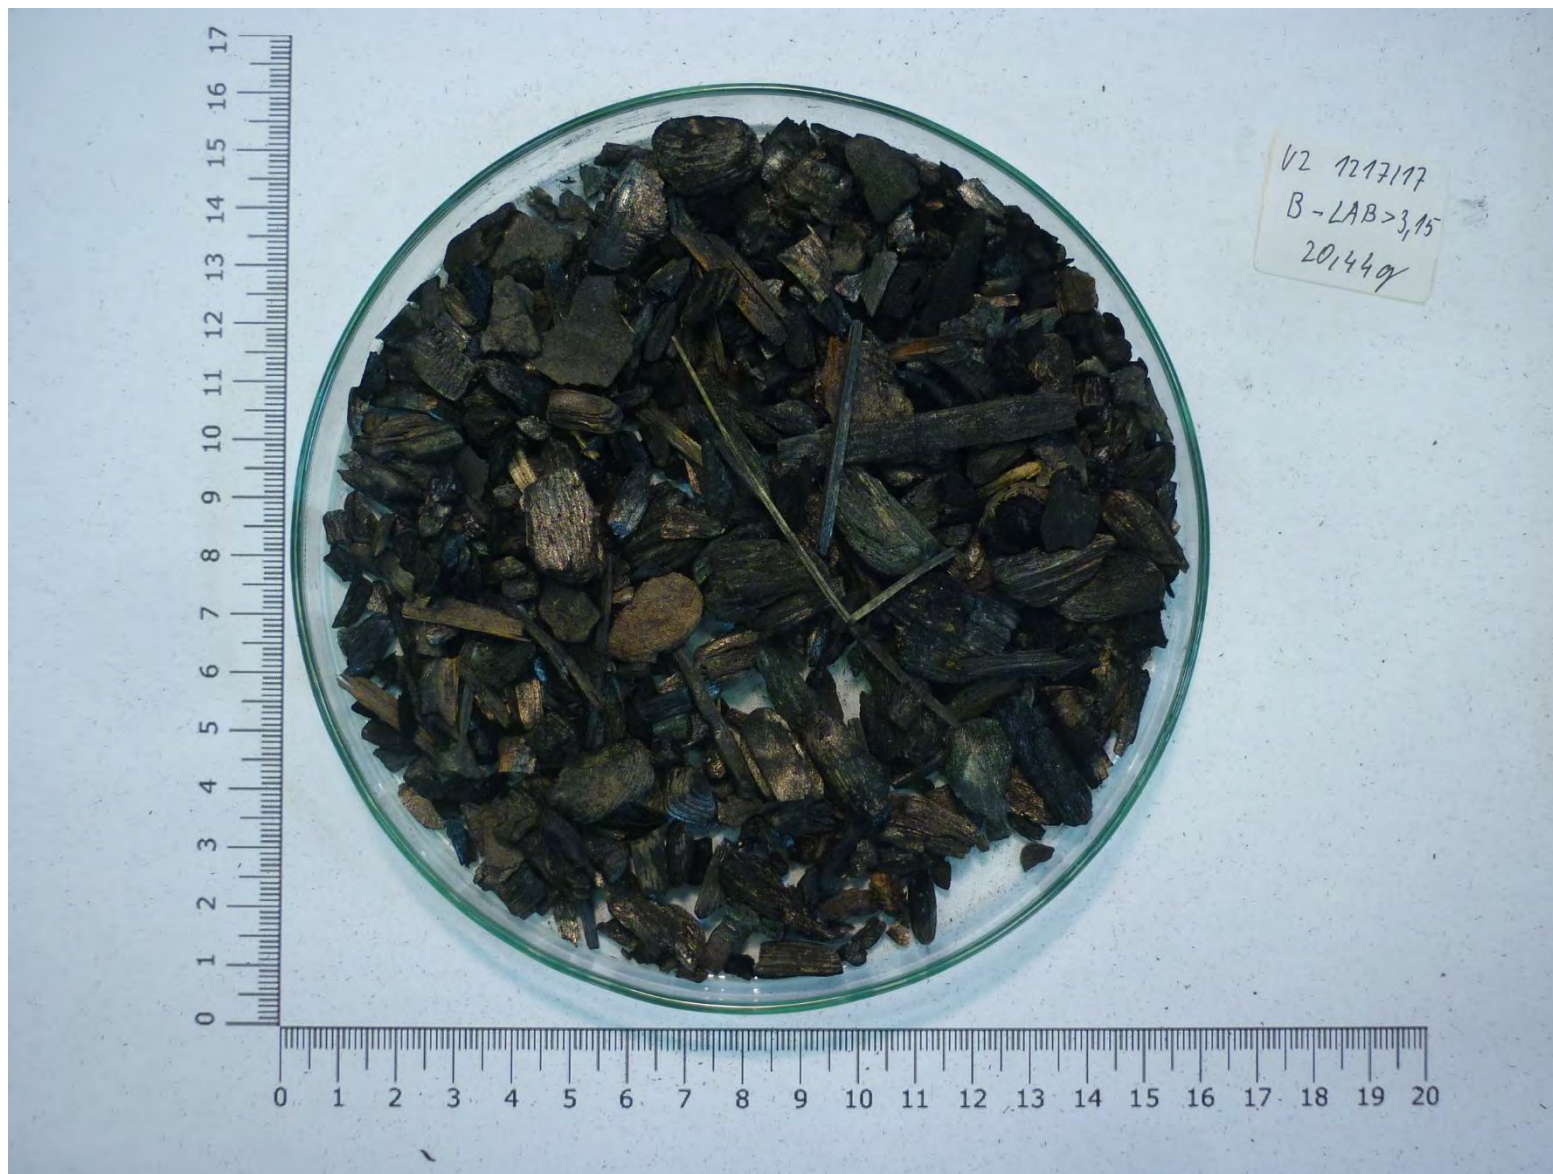
Obrázek 2.1.13-5 Reprezentativní část laboratorního vzorku (> 3,15 mm)

Na obrázku se nachází
nadsítná část
reprezentativního vzorku
(síto 3,15 mm).

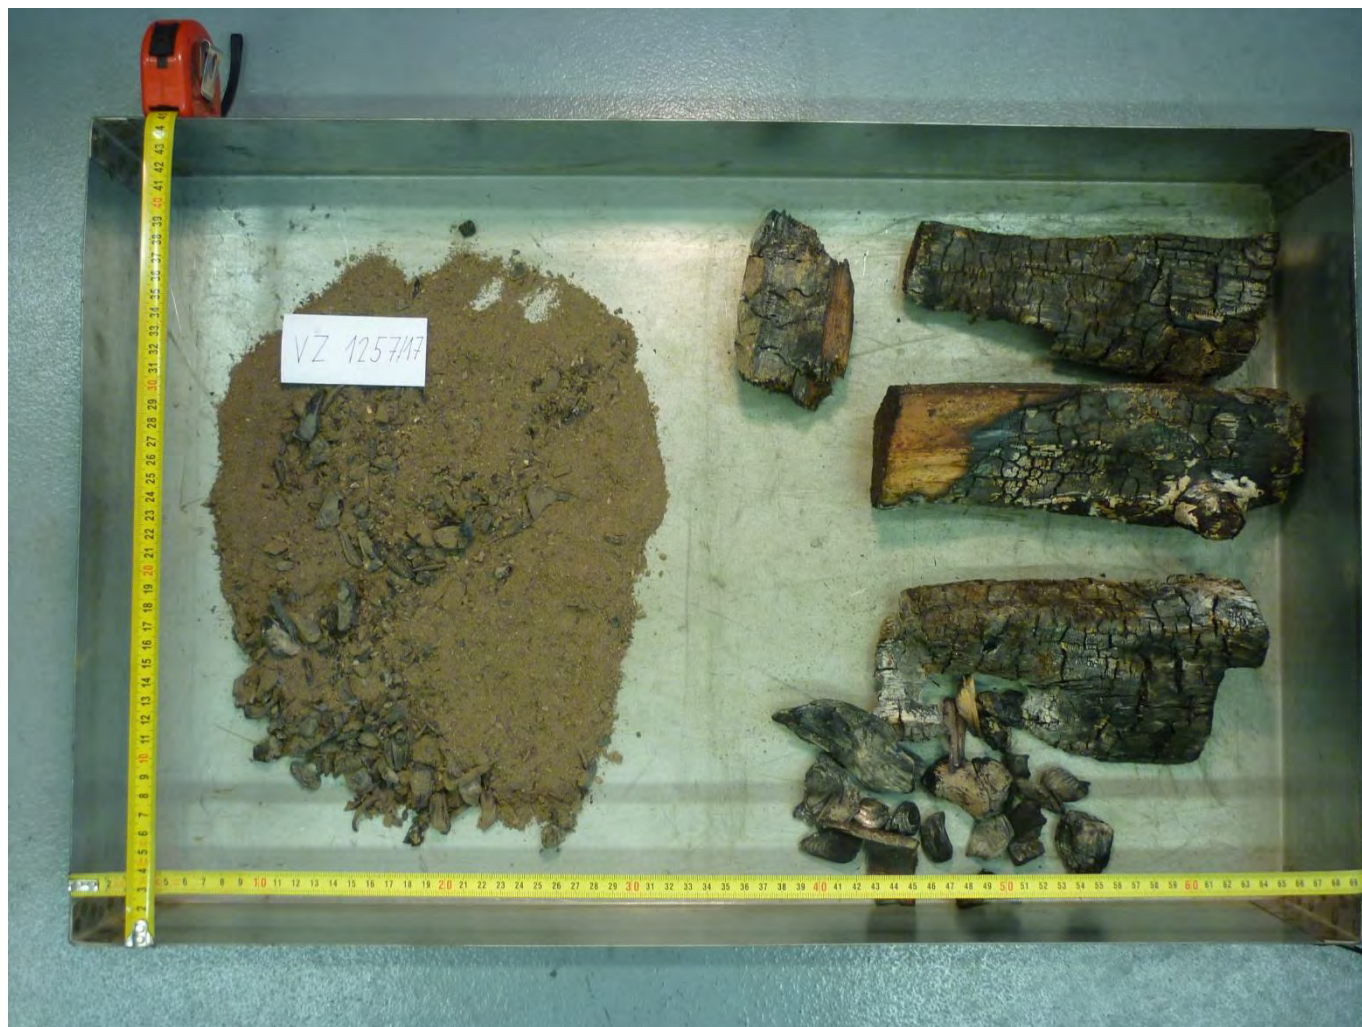
Obrázek 2.1.14-1 Celkový vzorek

Na levé straně se nachází podsítná část popela (síto 16 mm). Jedná se o část popela, která se dále zpracovávala.

Na pravé straně se nachází nadsítná část vzorku (část popela, která zůstala na sítu 16 mm). Tato část je brána jako roštová.

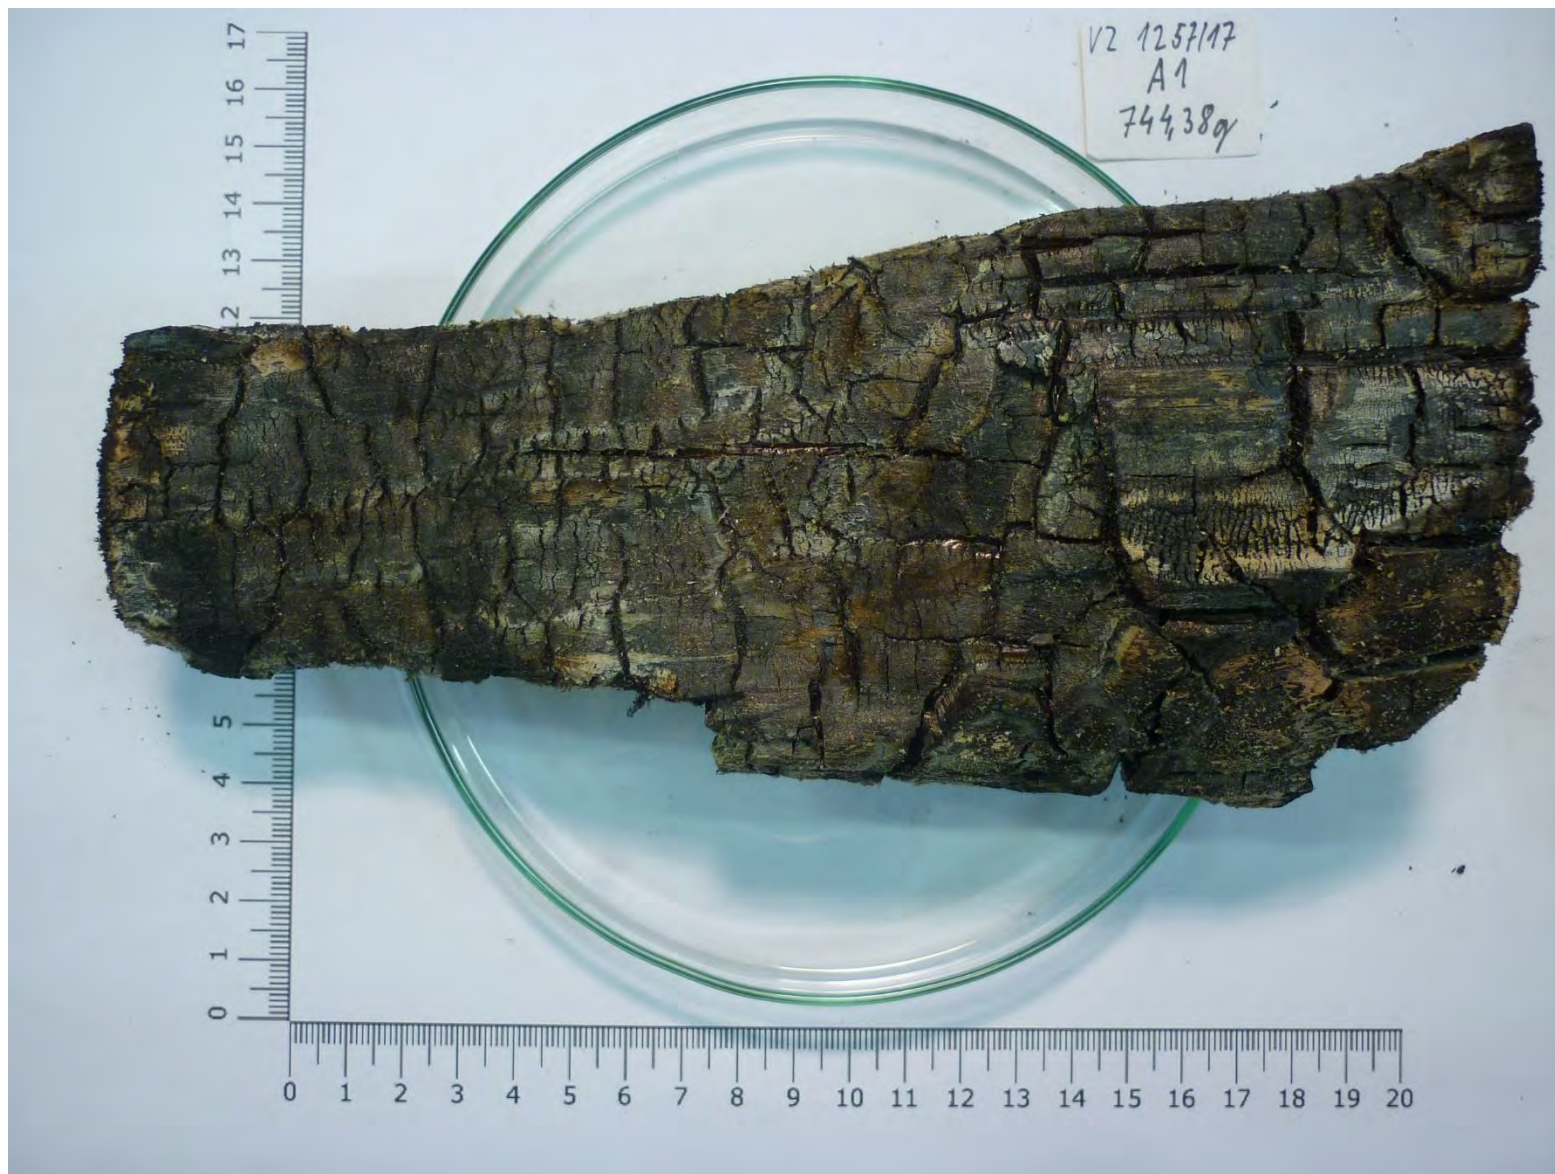
Obrázek 2.1.14-2 Nadsítná část celého vzorku (> 16 mm) – část 1

Na obrázku se nachází nadsítná část celkového vzorku (ze síta 16 mm).
Jde o hrubý nedopal.

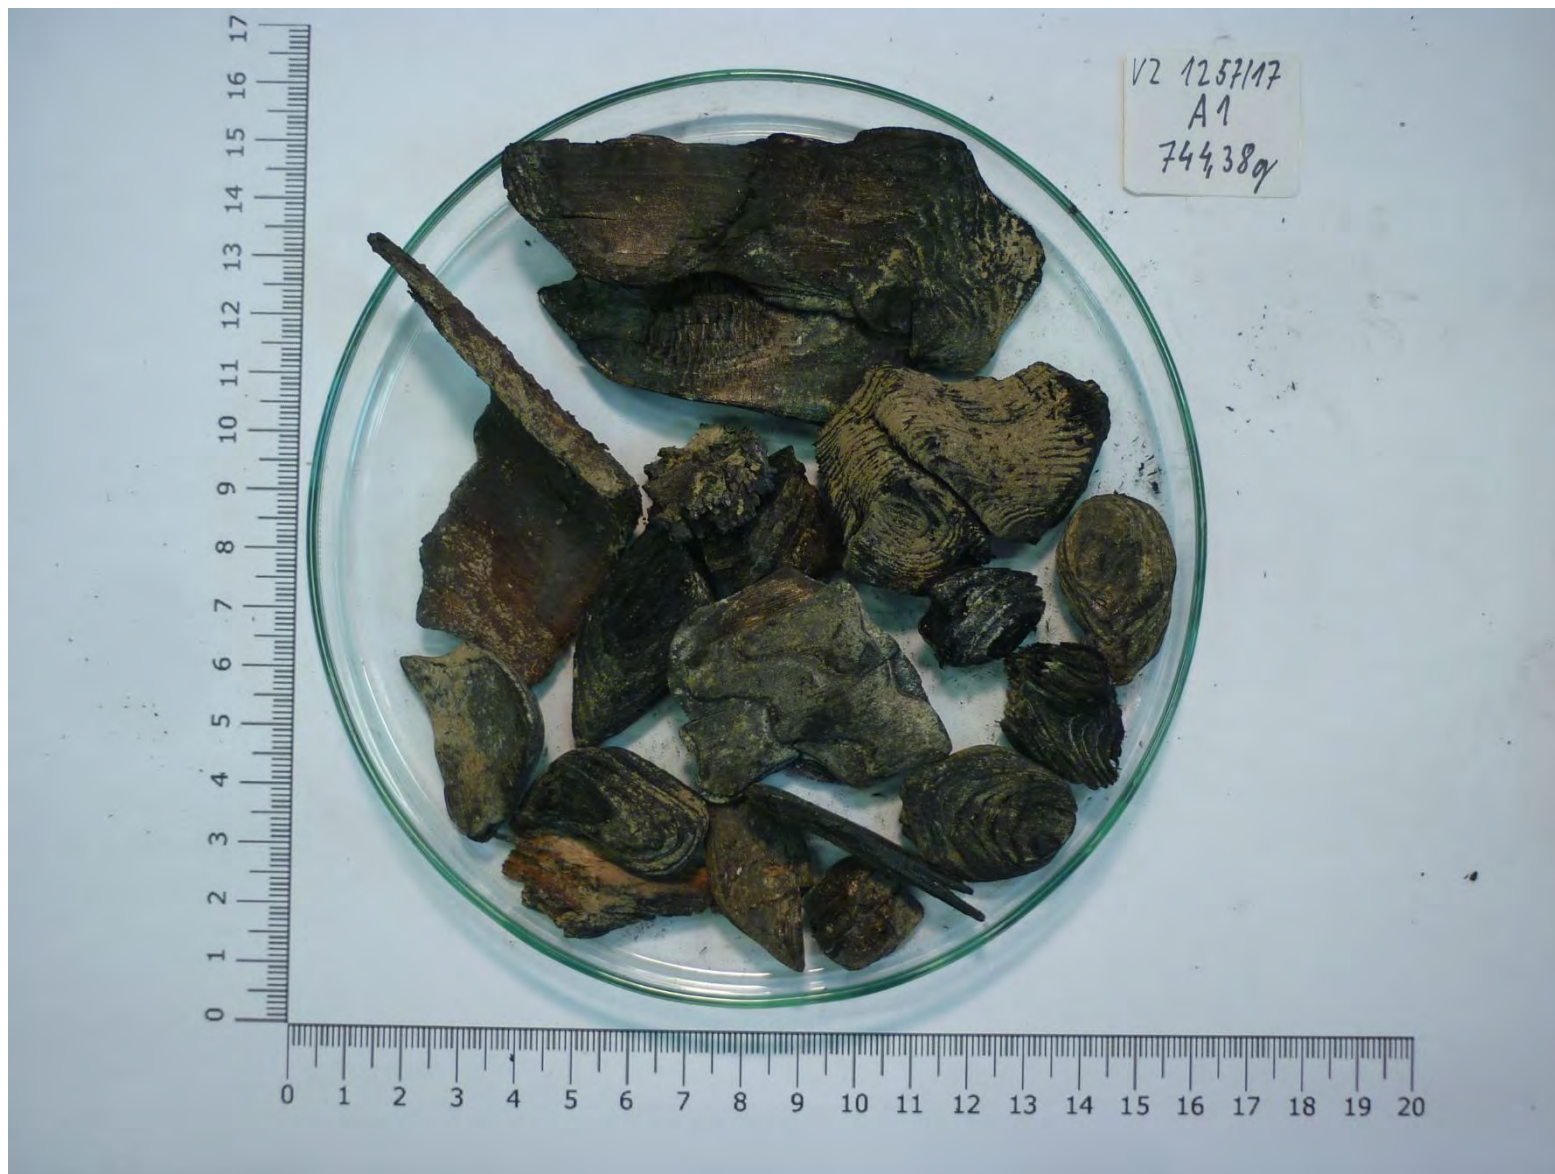
Obrázek 2.1.14-3 Nadsítná část celého vzorku (> 16 mm) – část 2

Na obrázku se nachází nadsítná část celkového vzorku (ze síta 16 mm).
Jde o hrubý nedopal.

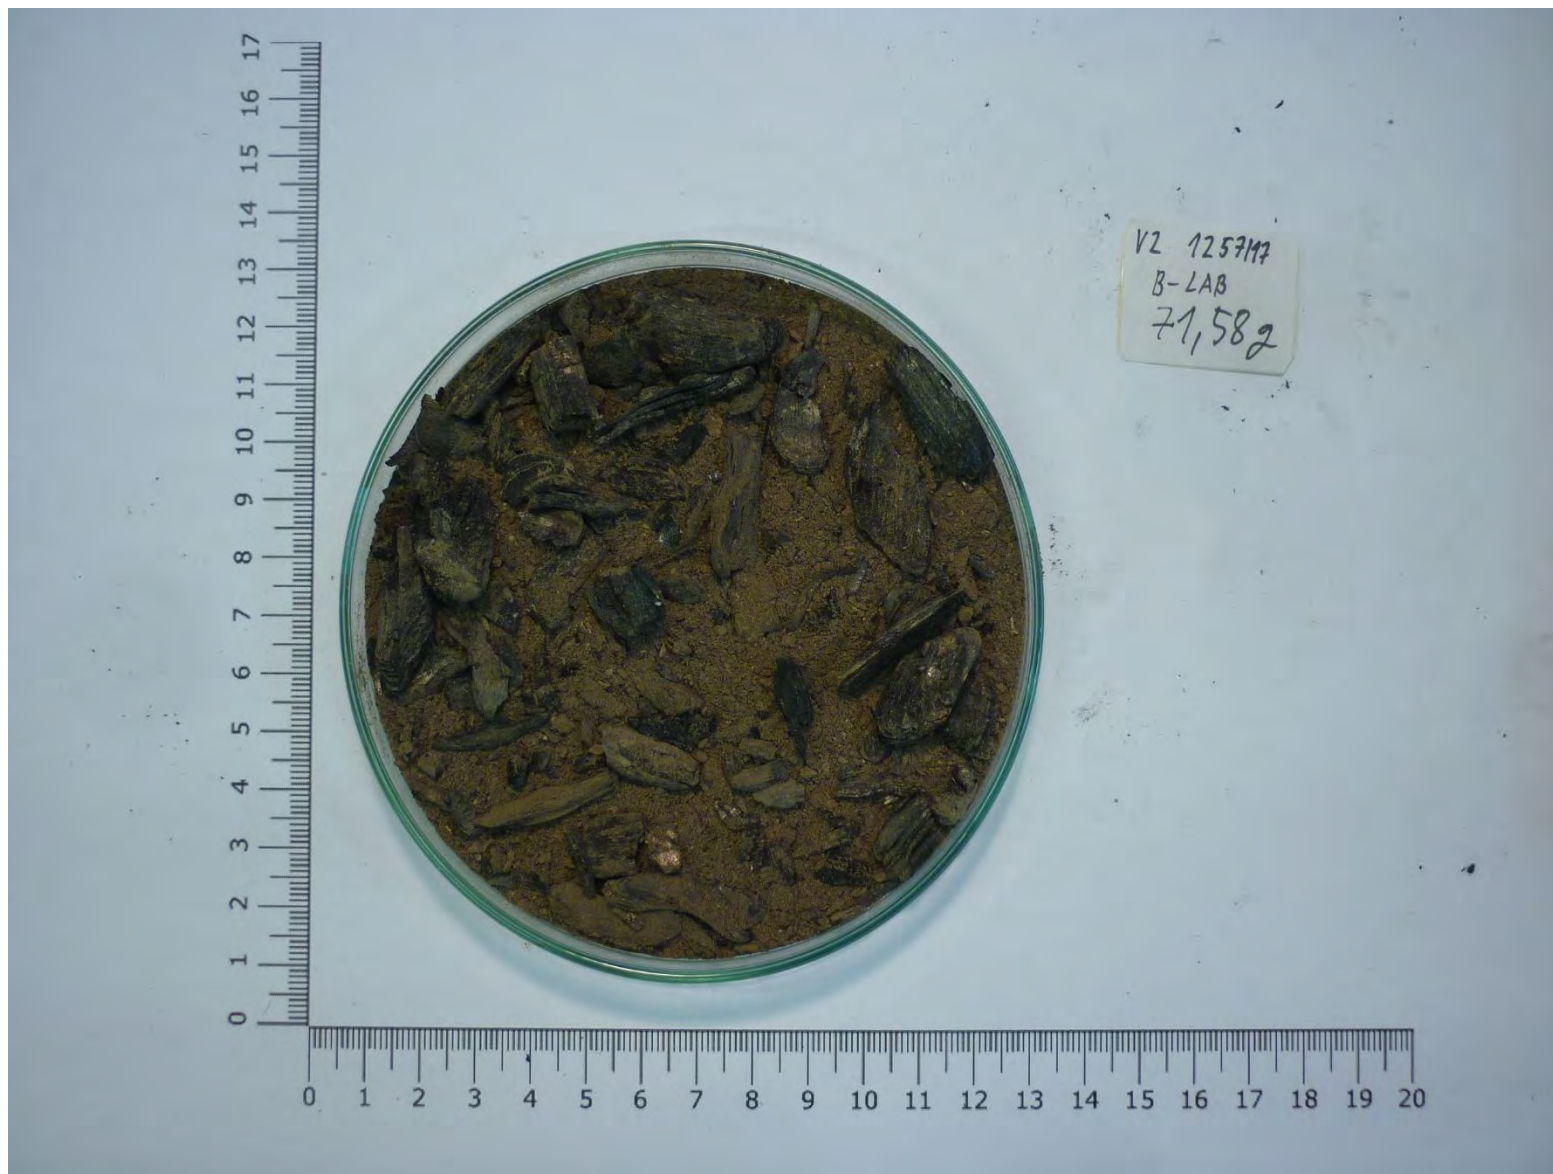
Obrázek 2.1.14-4 Reprezentativní část laboratorního vzorku

Na obrázku se nachází reprezentativní část laboratorního vzorku. Jedná se o část vzorku, na kterém se prováděla vizuální kontrola a který se dále zpracovával na analytický vzorek.

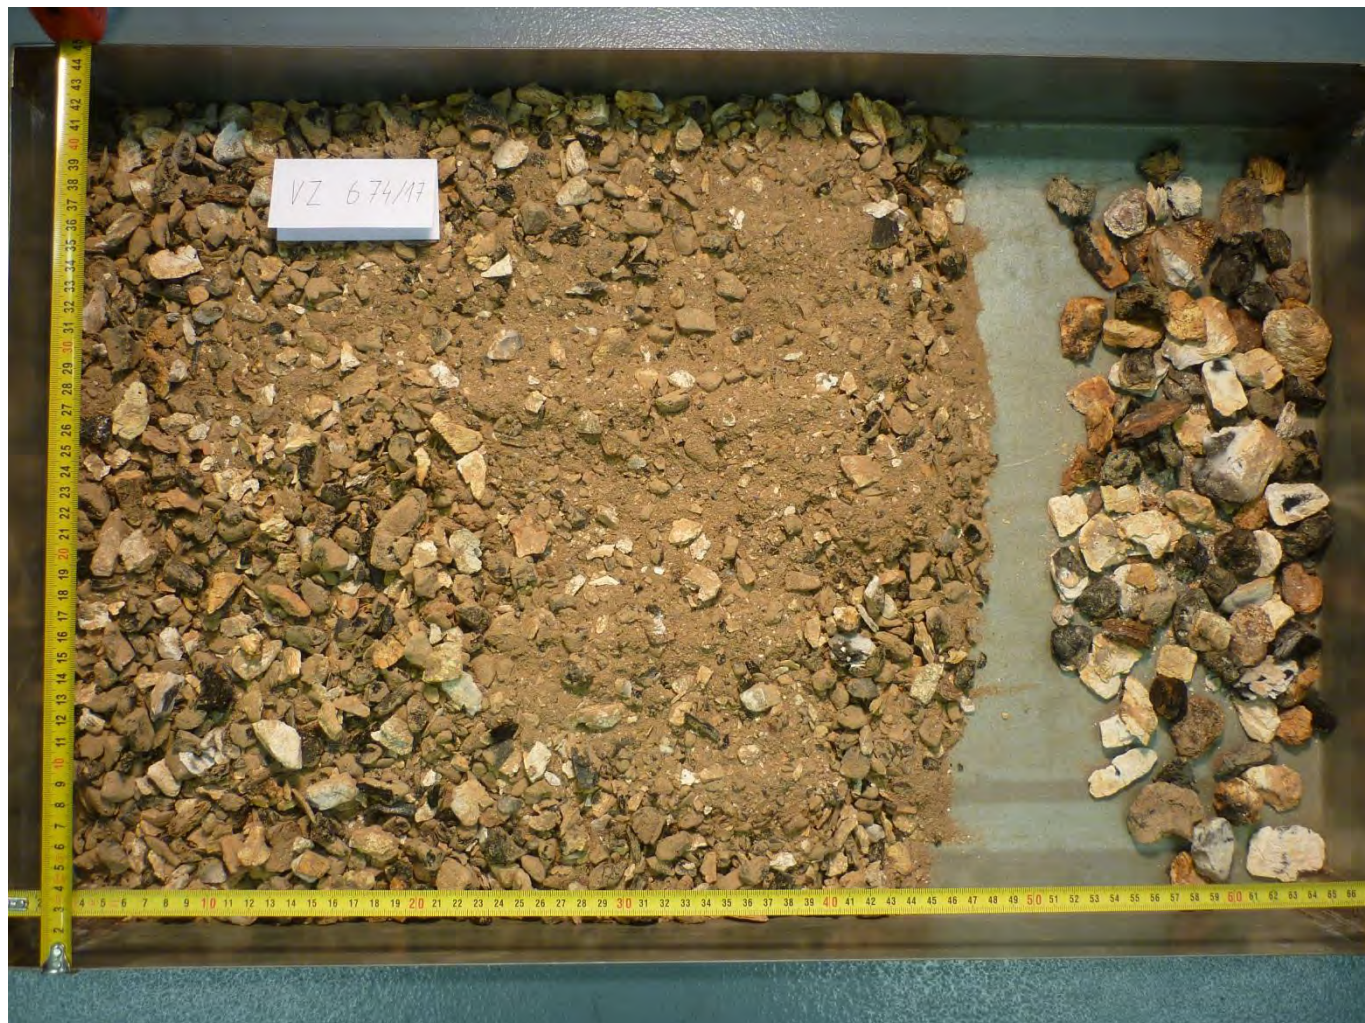
Obrázek 2.2.1-1 Celkový vzorek

Na levé straně se nachází podsítná část popela (síto 16 mm). Jedná se o část popela, která se dále zpracovávala.

Na pravé straně se nachází nadsítná část vzorku (část popela, která zůstala na sítu 16 mm). Tato část je brána jako roštová.

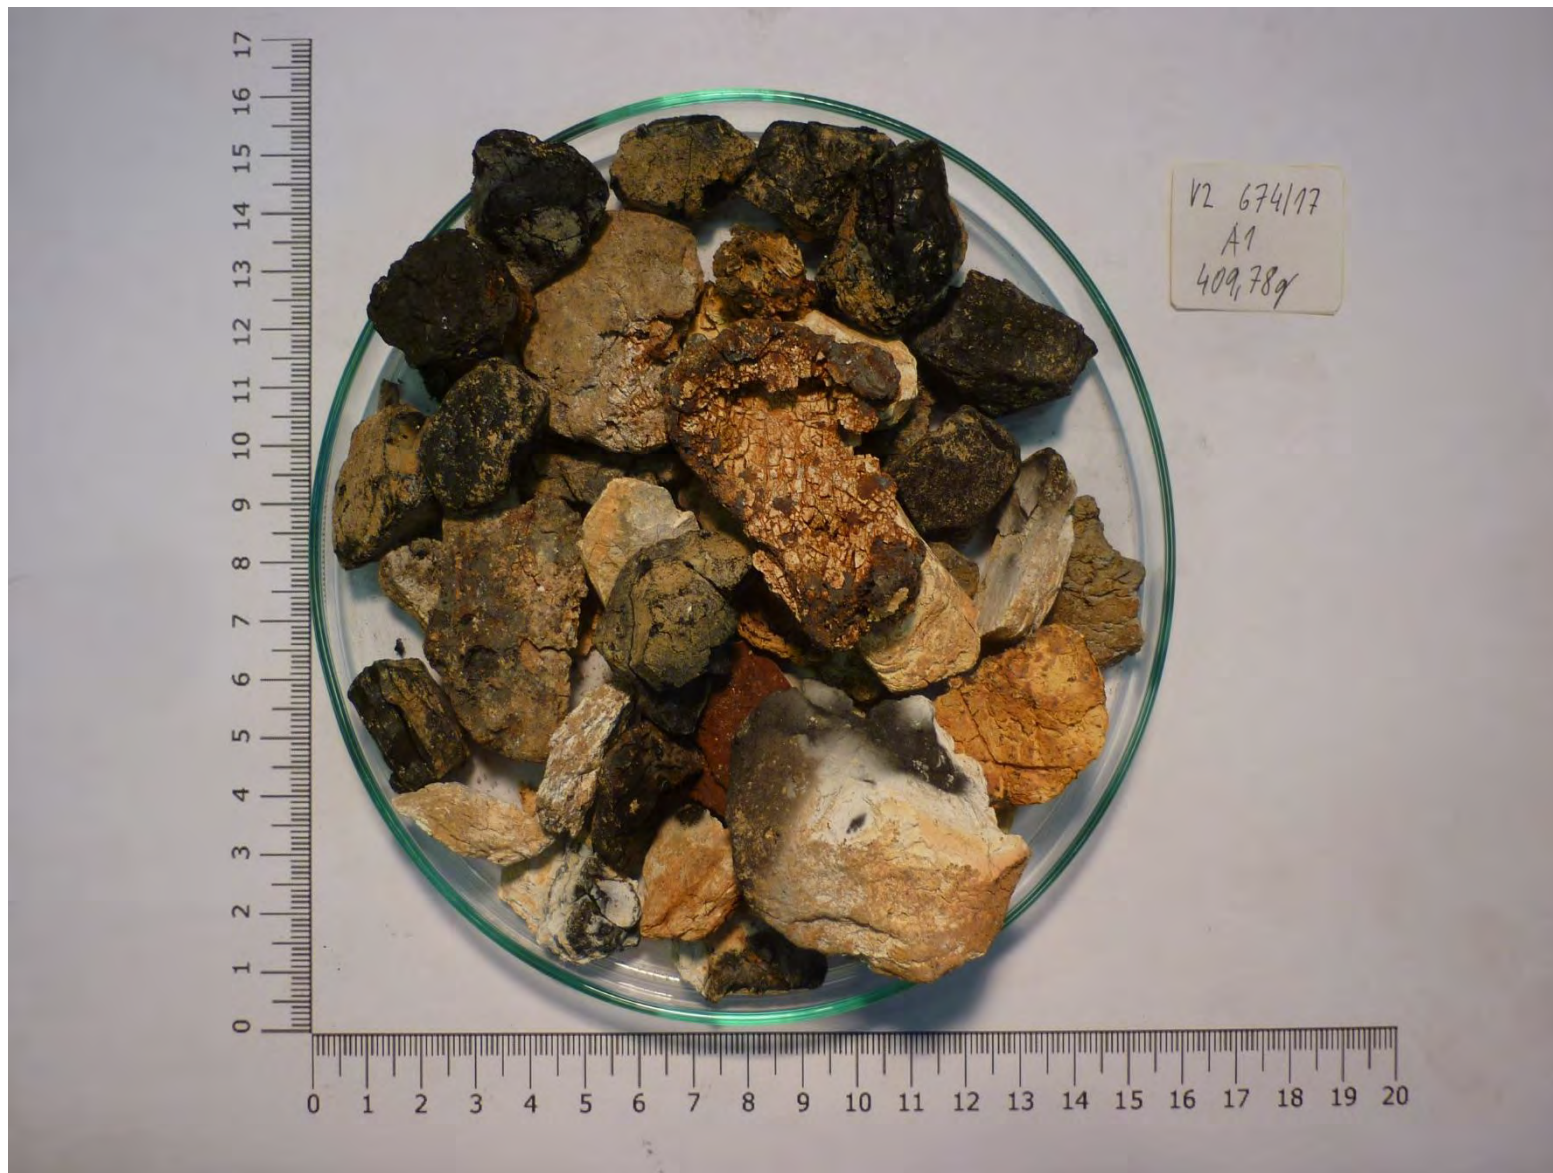
Obrázek 2.2.1-2 Nadsítná část celého vzorku (> 16 mm)

Na obrázku se nachází nadsítná část celkového vzorku (ze síta 16 mm).
Jde o hrubý nedopal.

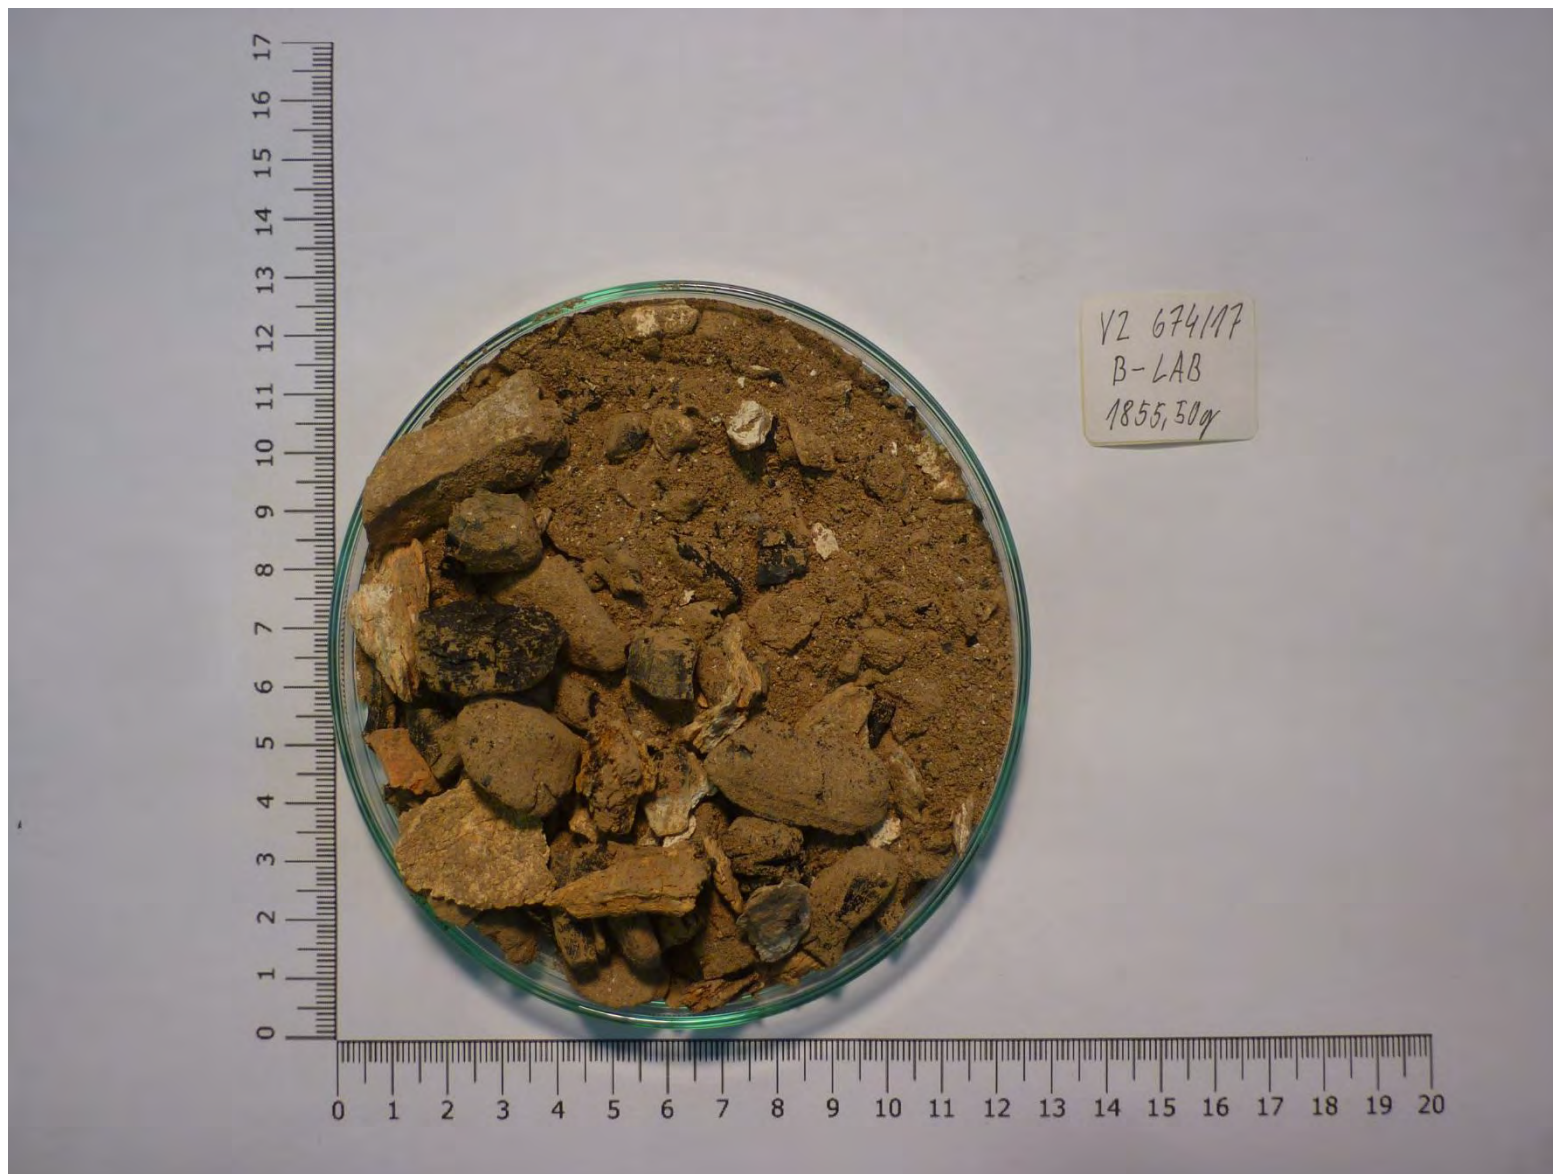
Obrázek 2.2.1-3 Reprezentativní část laboratorního vzorku

Na obrázku se nachází reprezentativní část laboratorního vzorku. Jedná se o část vzorku, na kterém se prováděla vizuální kontrola a který se dále zpracovával na analytický vzorek.

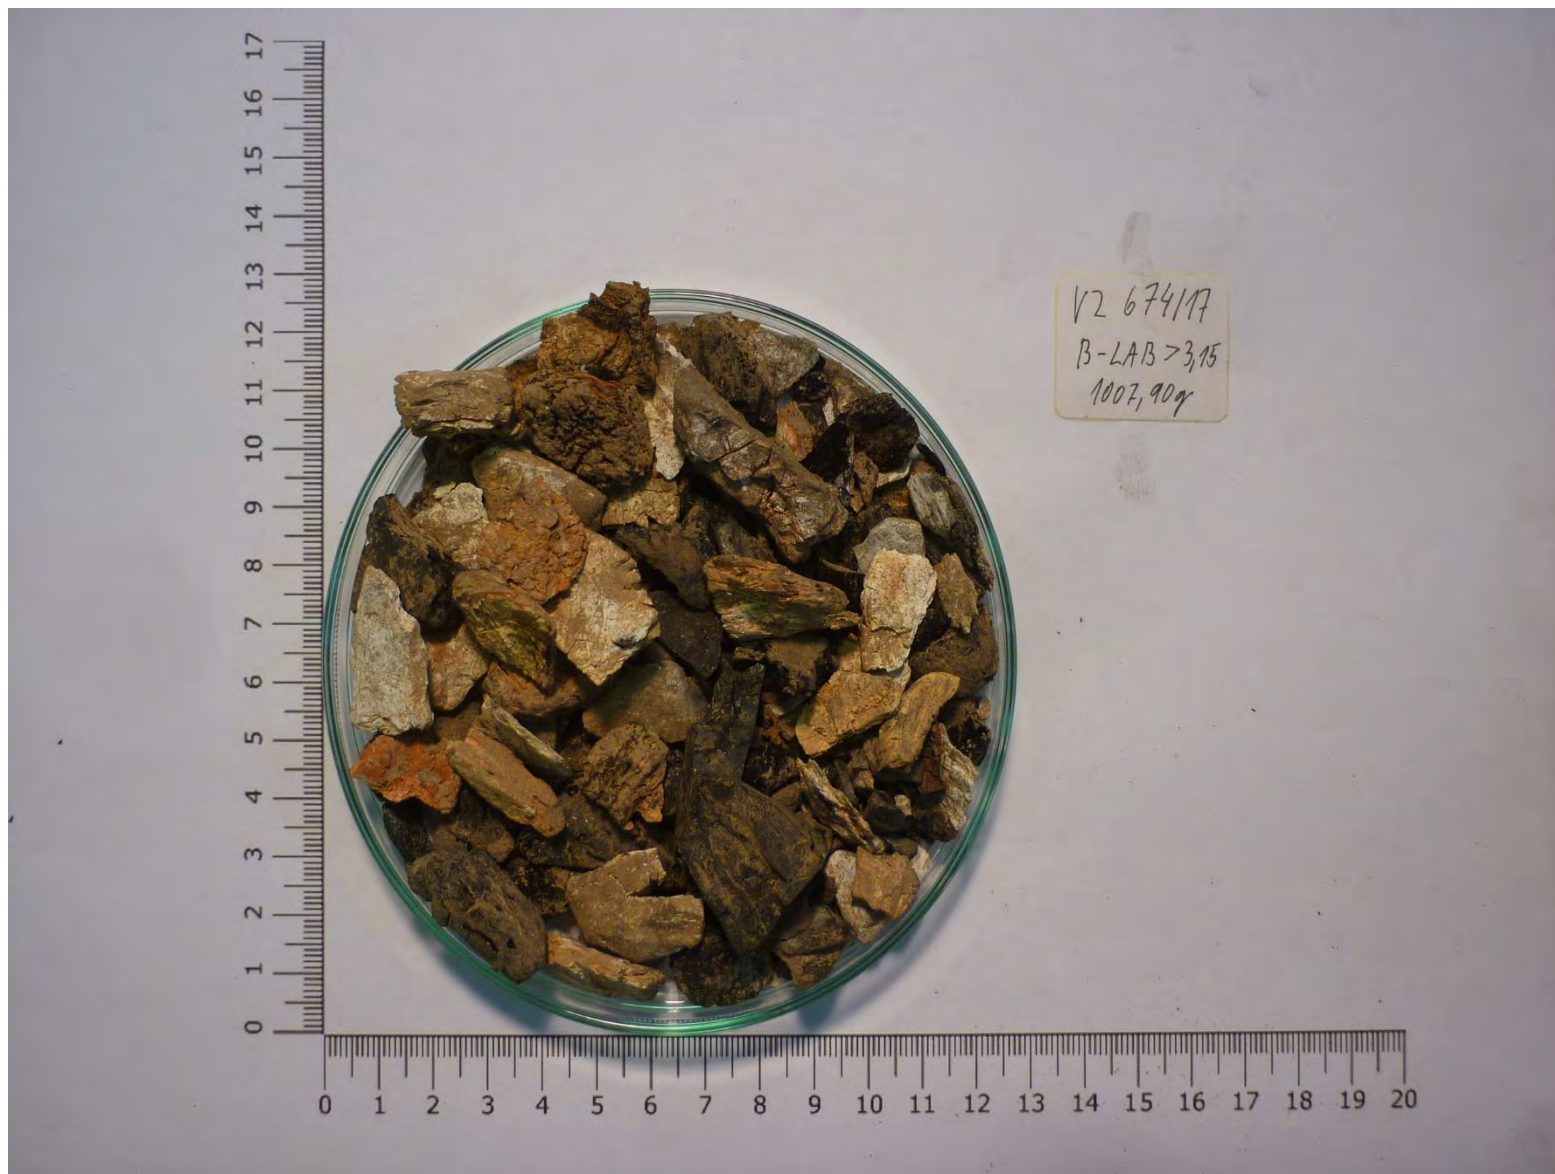
Obrázek 2.2.1-4 Reprezentativní část laboratorního vzorku (> 3,15 mm)

Na obrázku se nachází
nadsítná část
reprezentativního vzorku
(síto 3,15 mm).
