Příloha č. 7

Katalog popelů

Závěrečná zpráva veřejné zakázky MŽP ČR (T002/16/V00048151)
„Podklady pro zpracování metodiky indikace spalování odpadu prostřednictvím
analýzy popela“

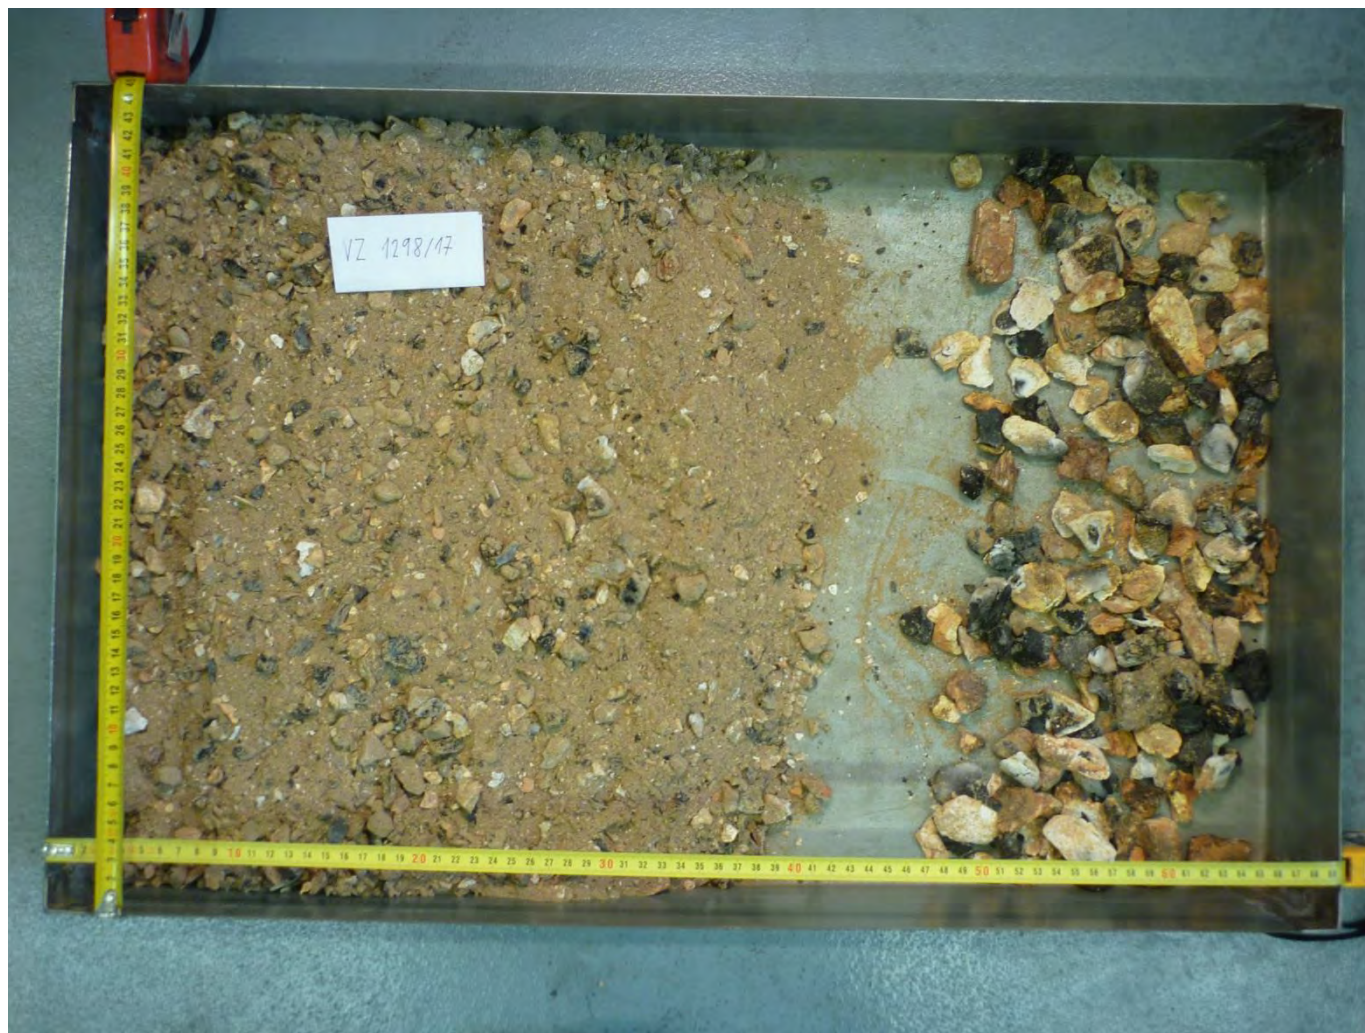
Obrázek 2.2.2-1 Celkový vzorek

Na levé straně se nachází podsítná část popela (síto 16 mm). Jedná se o část popela, která se dále zpracovávala.

Na pravé straně se nachází nadsítná část vzorku (část popela, která zůstala na sítu 16 mm). Tato část je brána jako roštová.

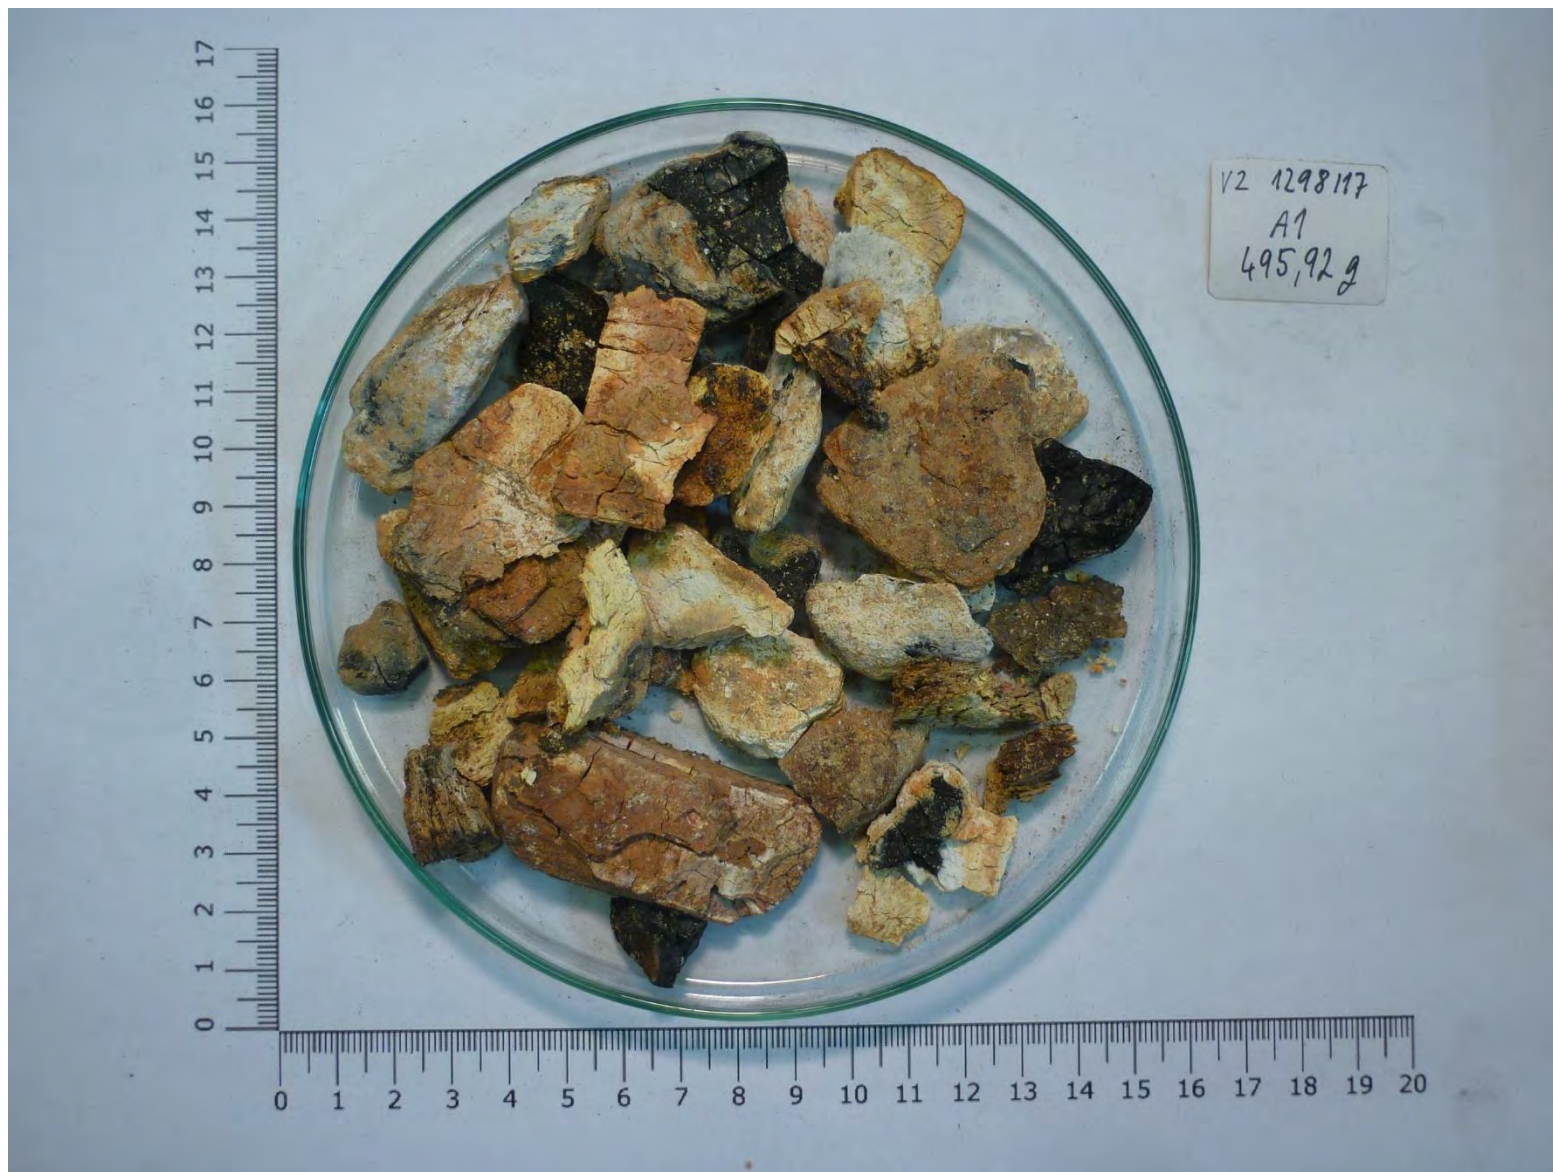
Obrázek 2.2.2-2 Nadsítná část celého vzorku (> 16 mm)

Na obrázku se nachází nadsítná část celkového vzorku (ze síta 16 mm). Jde o hrubý nedopal.

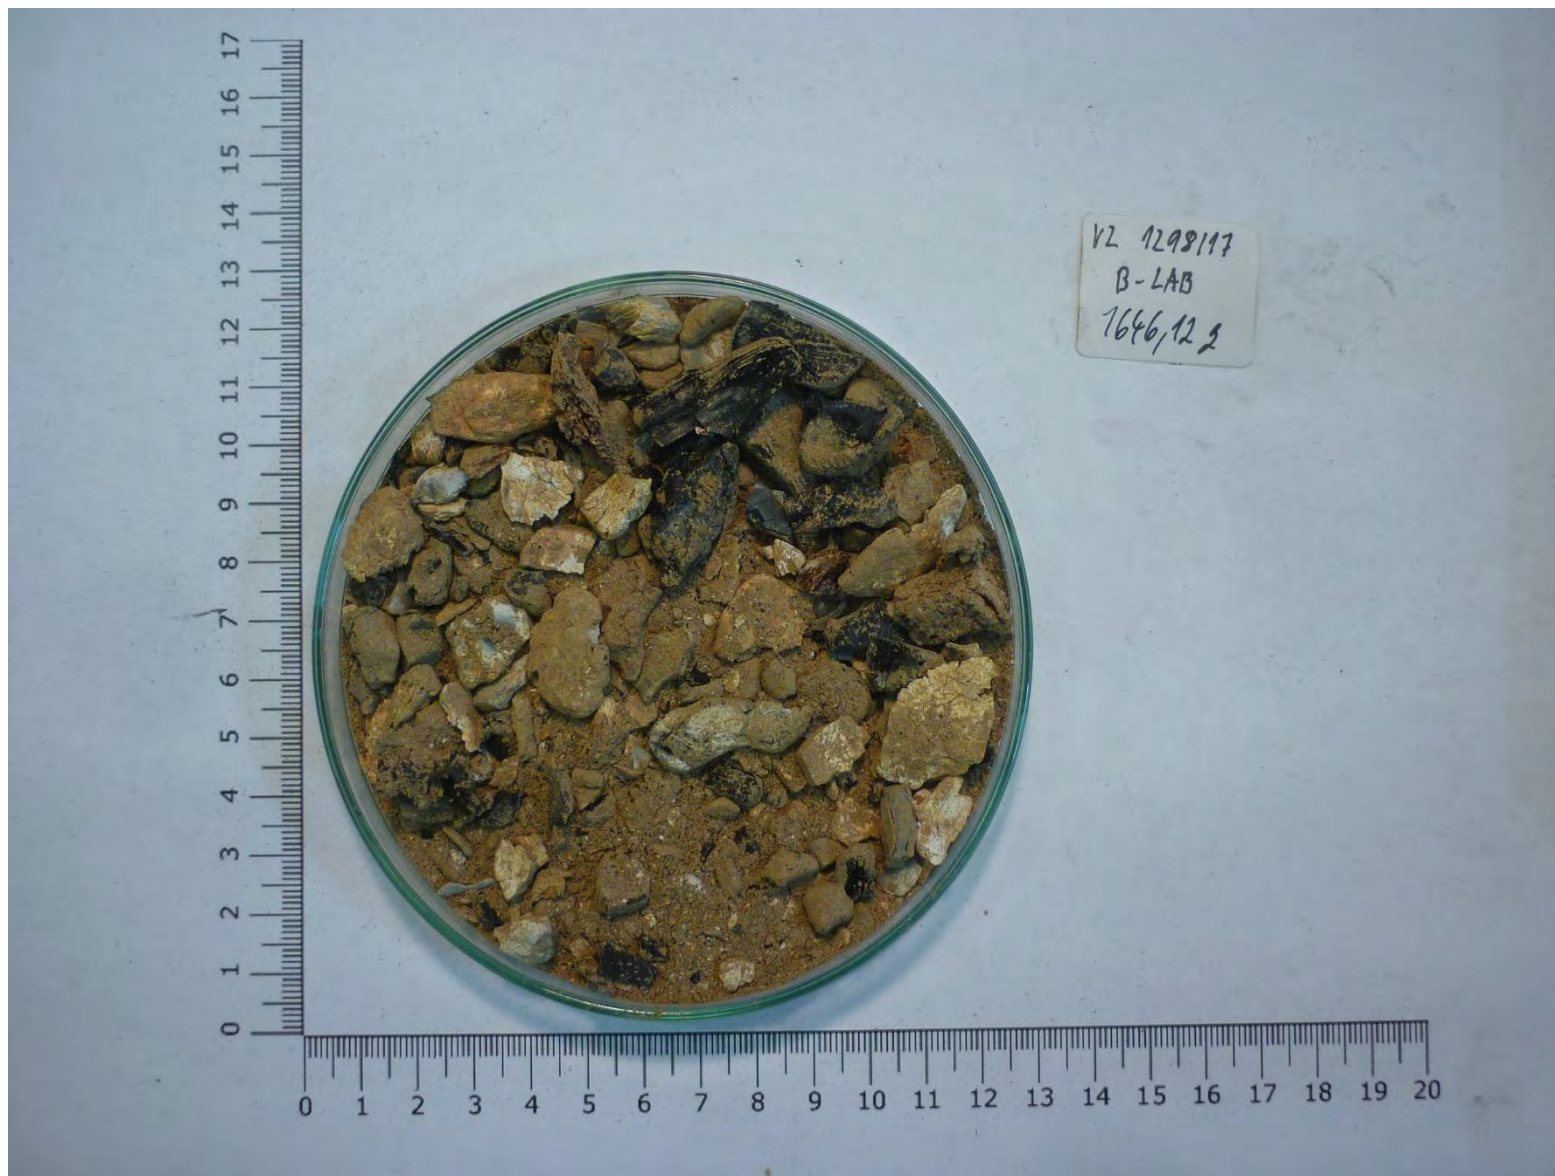
Obrázek 2.2.2-3 Reprezentativní část laboratorního vzorku

Na obrázku se nachází reprezentativní část laboratorního vzorku. Jedná se o část vzorku, na kterém se prováděla vizuální kontrola a který se dále zpracovával na analytický vzorek.

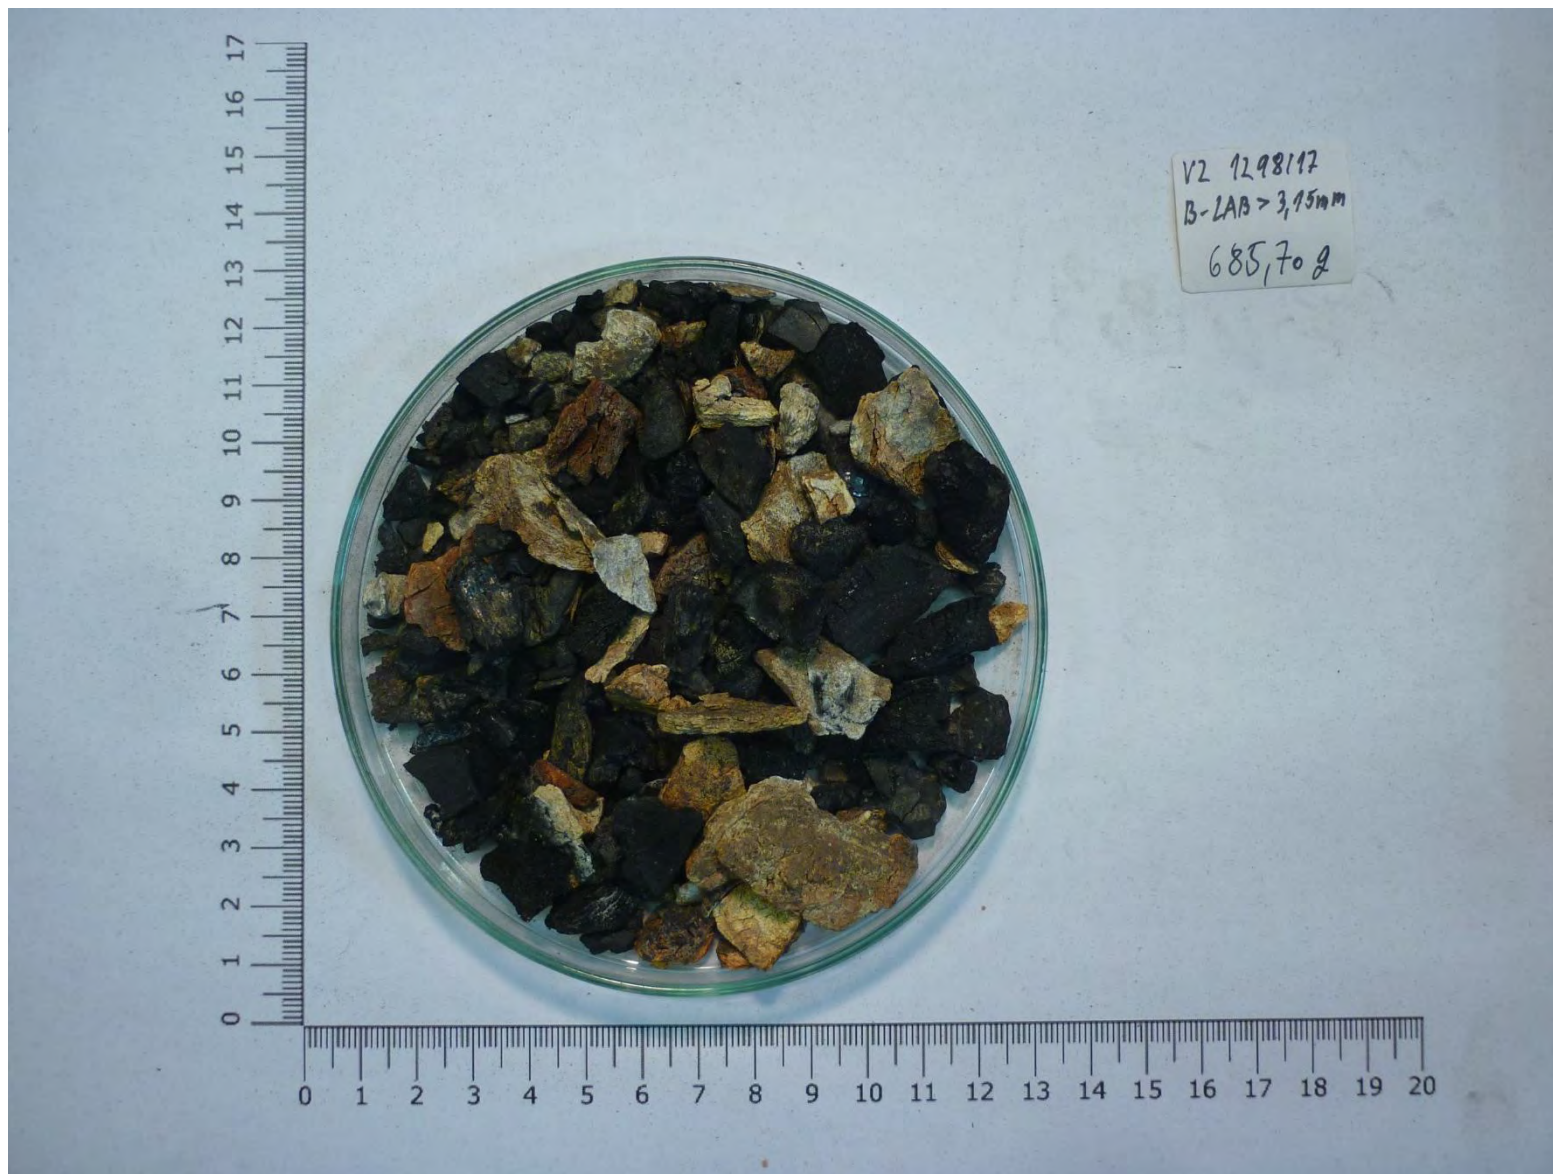
Obrázek 2.2.2-4 Reprezentativní část laboratorního vzorku (> 3,15 mm)

Na obrázku se nachází
nadsítná část
reprezentativního vzorku
(síto 3,15 mm).

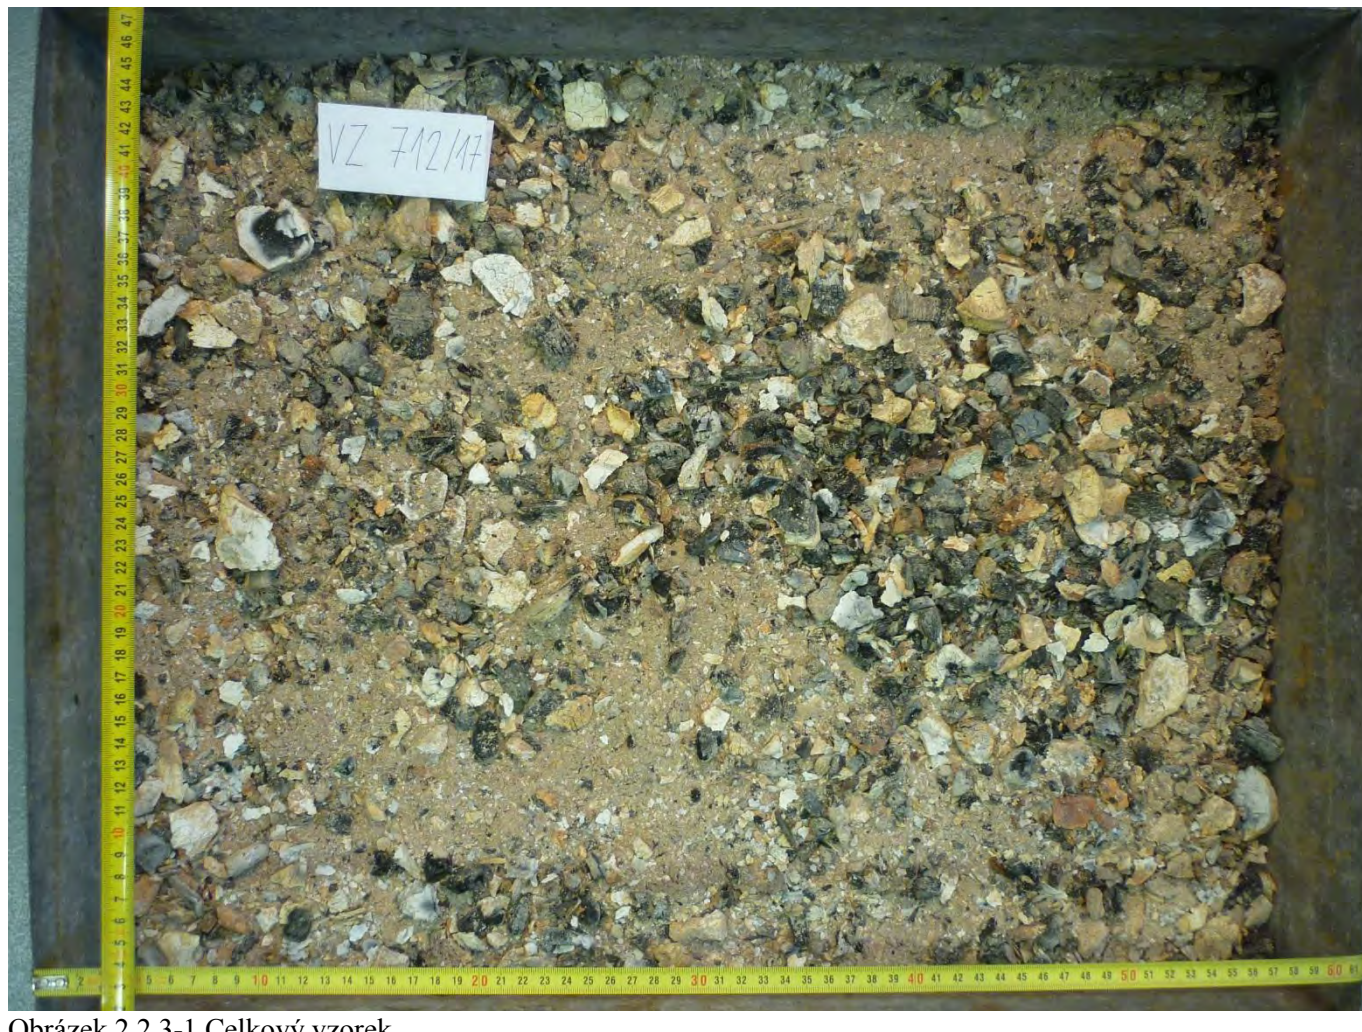
Obrázek 2.2.3-1 Celkový vzorek

Na obrázku se nachází celkový vzorek.
Jde o roštovou i popelníkovou část.

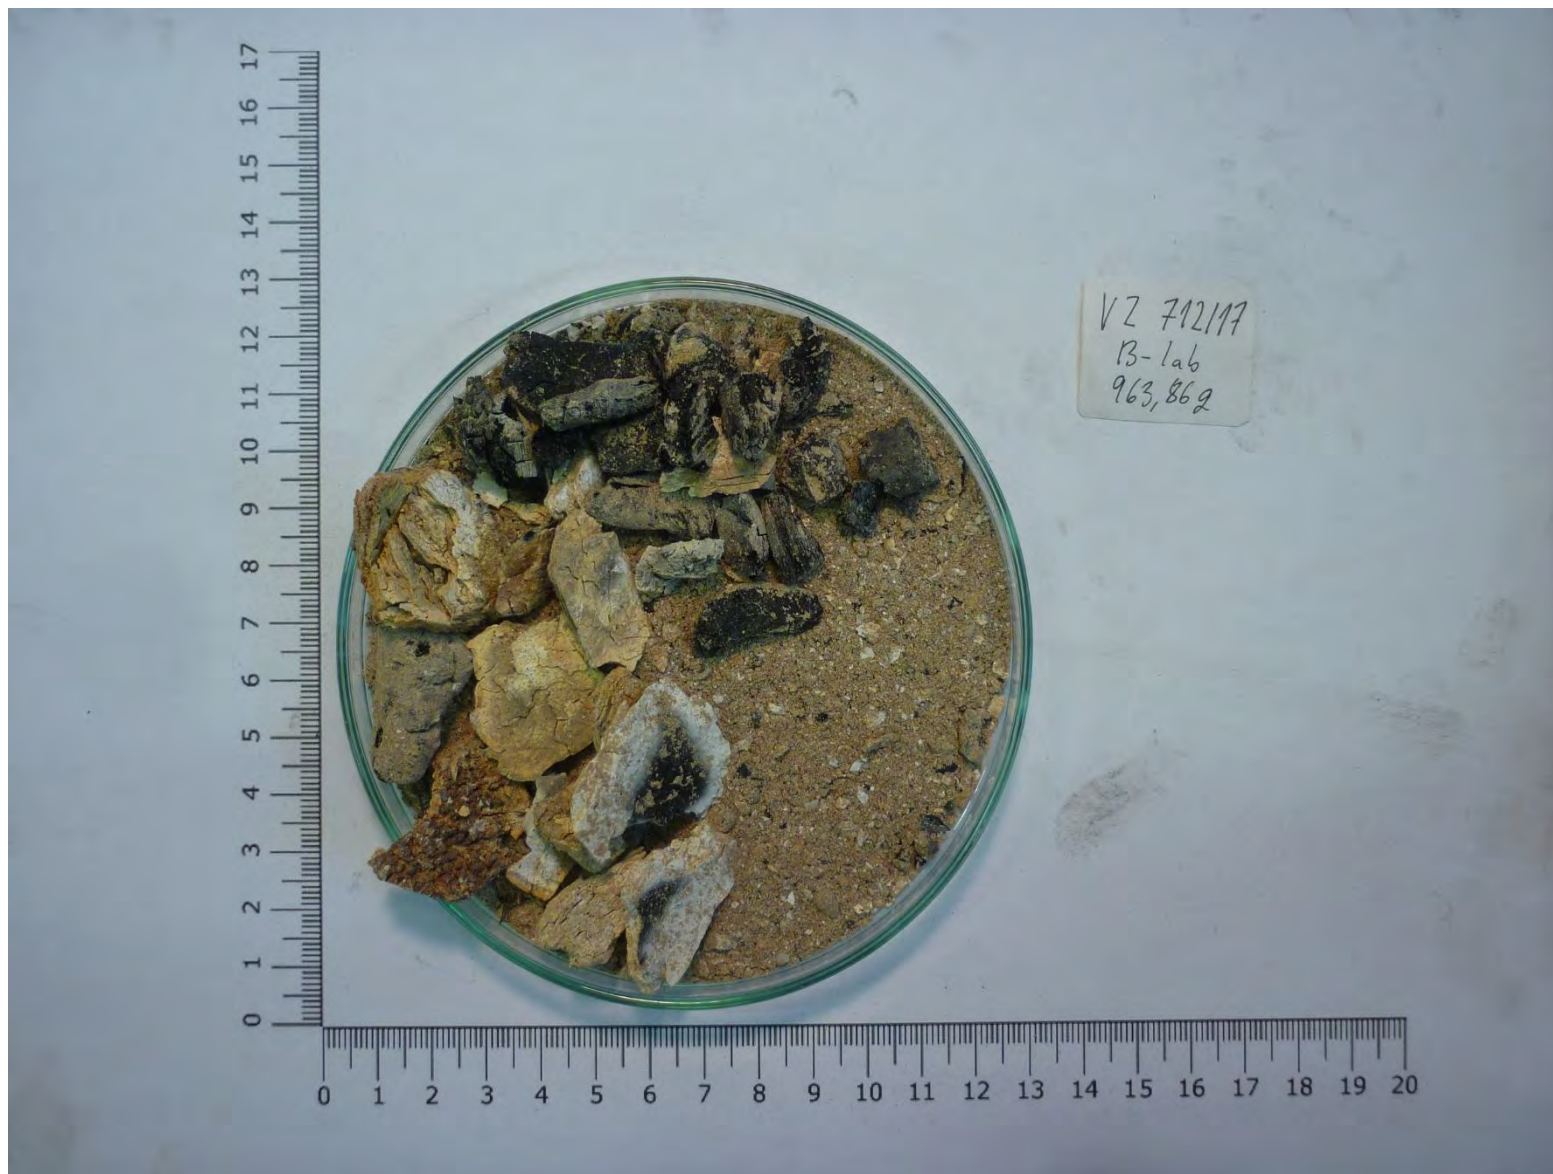
Obrázek 2.2.3-2 Reprezentativní část laboratorního vzorku

Na obrázku se nachází reprezentativní část laboratorního vzorku. Jedná se o část vzorku, na kterém se prováděla vizuální kontrola a který se dále zpracovával na analytický vzorek.

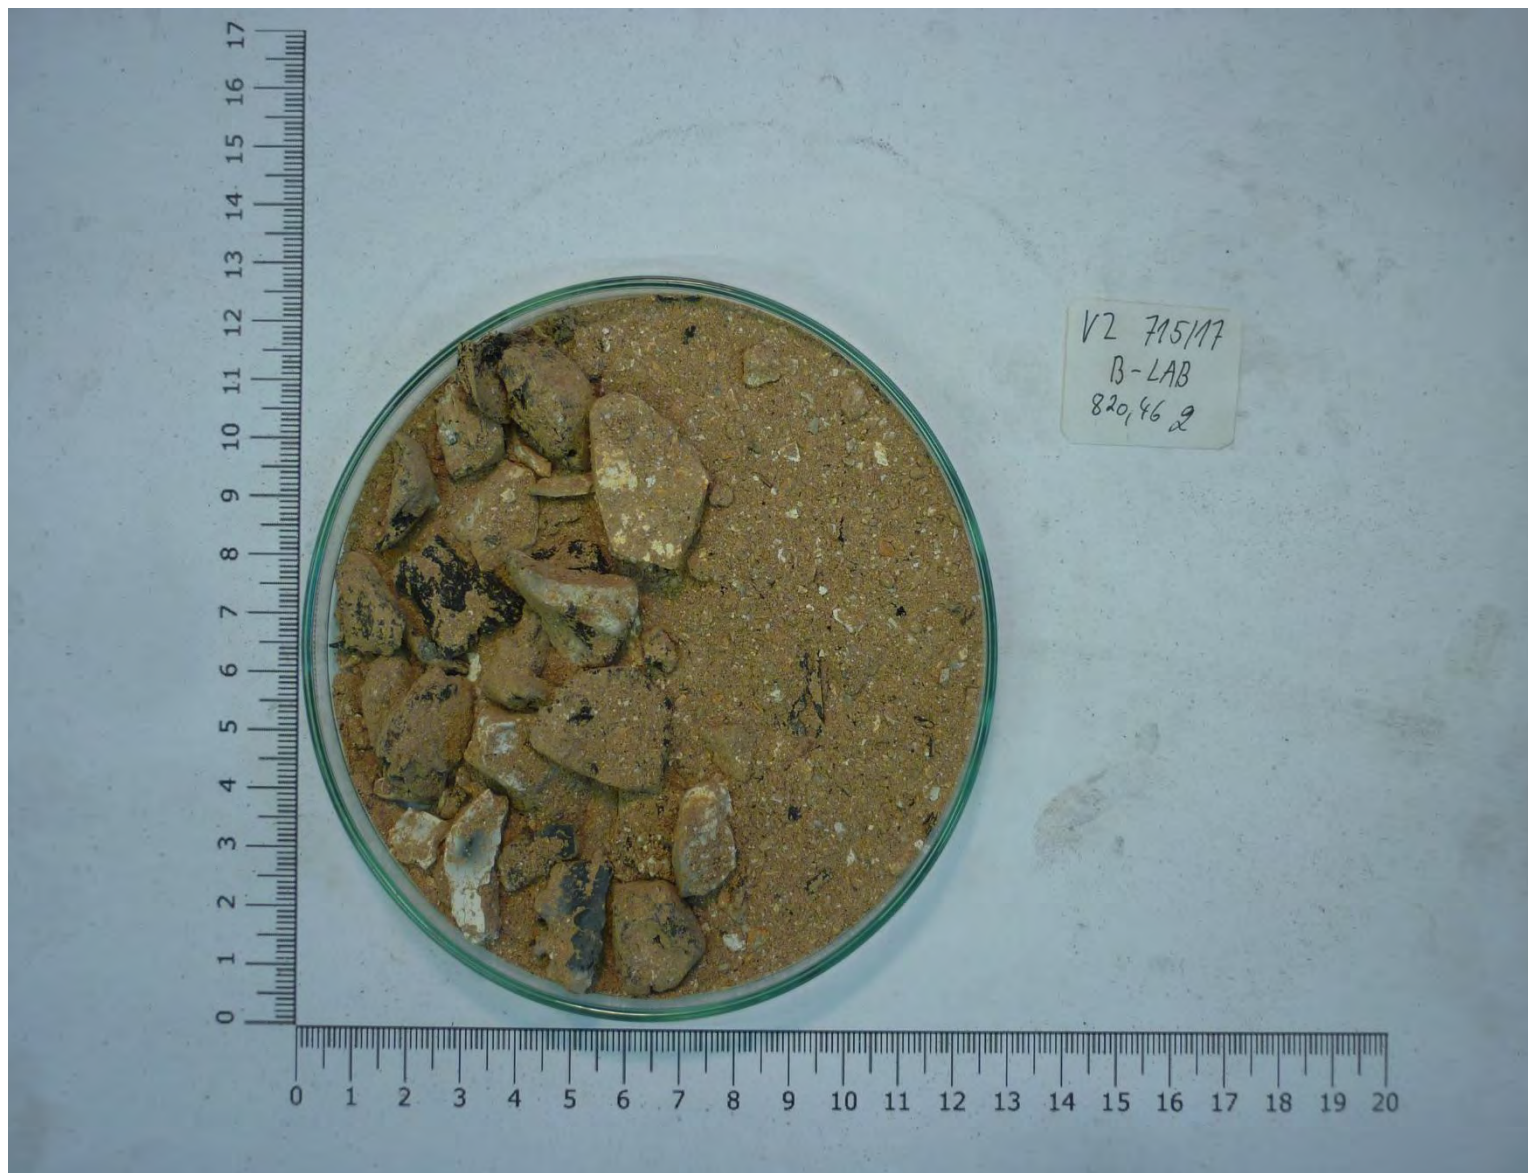
Obrázek 2.2.4-3 Reprezentativní část laboratorního vzorku

Na obrázku se nachází reprezentativní část laboratorního vzorku. Jedná se o část vzorku, na kterém se prováděla vizuální kontrola a který se dále zpracovával na analytický vzorek.

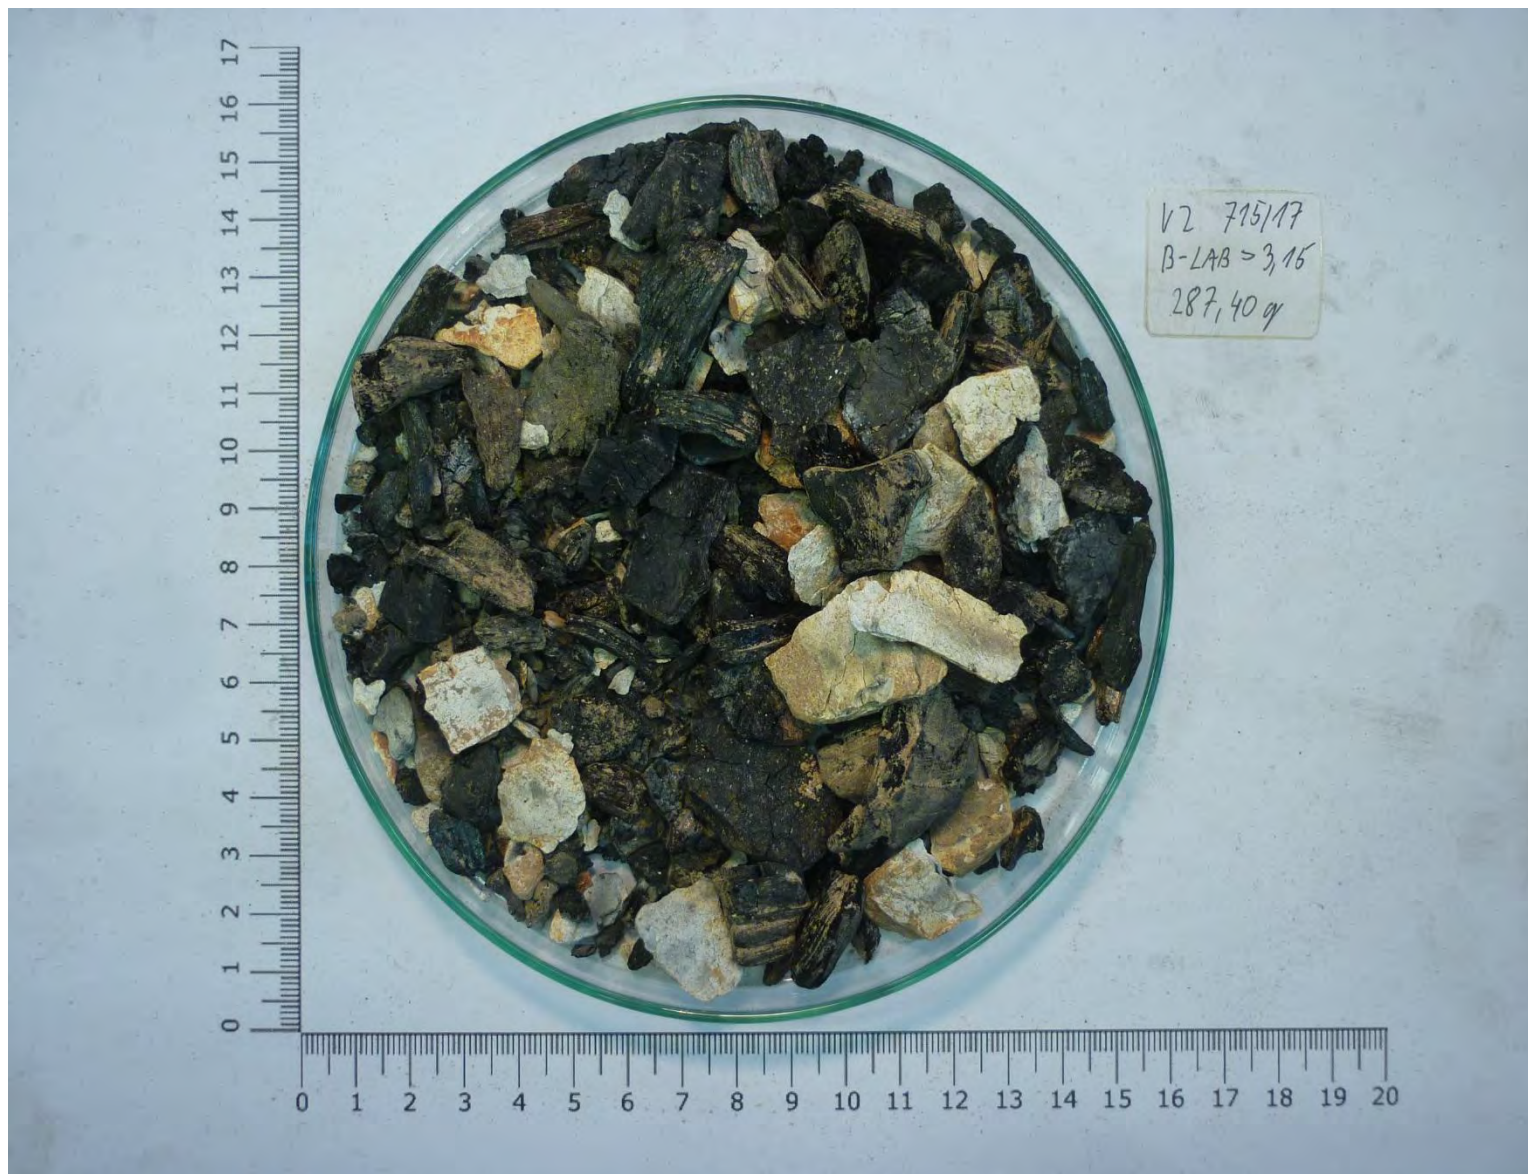
Obrázek 2.2.4-4 Reprezentativní část laboratorního vzorku (> 3,15 mm)

Na obrázku se nachází
nadsítná část
reprezentativního vzorku
(síto 3,15 mm).

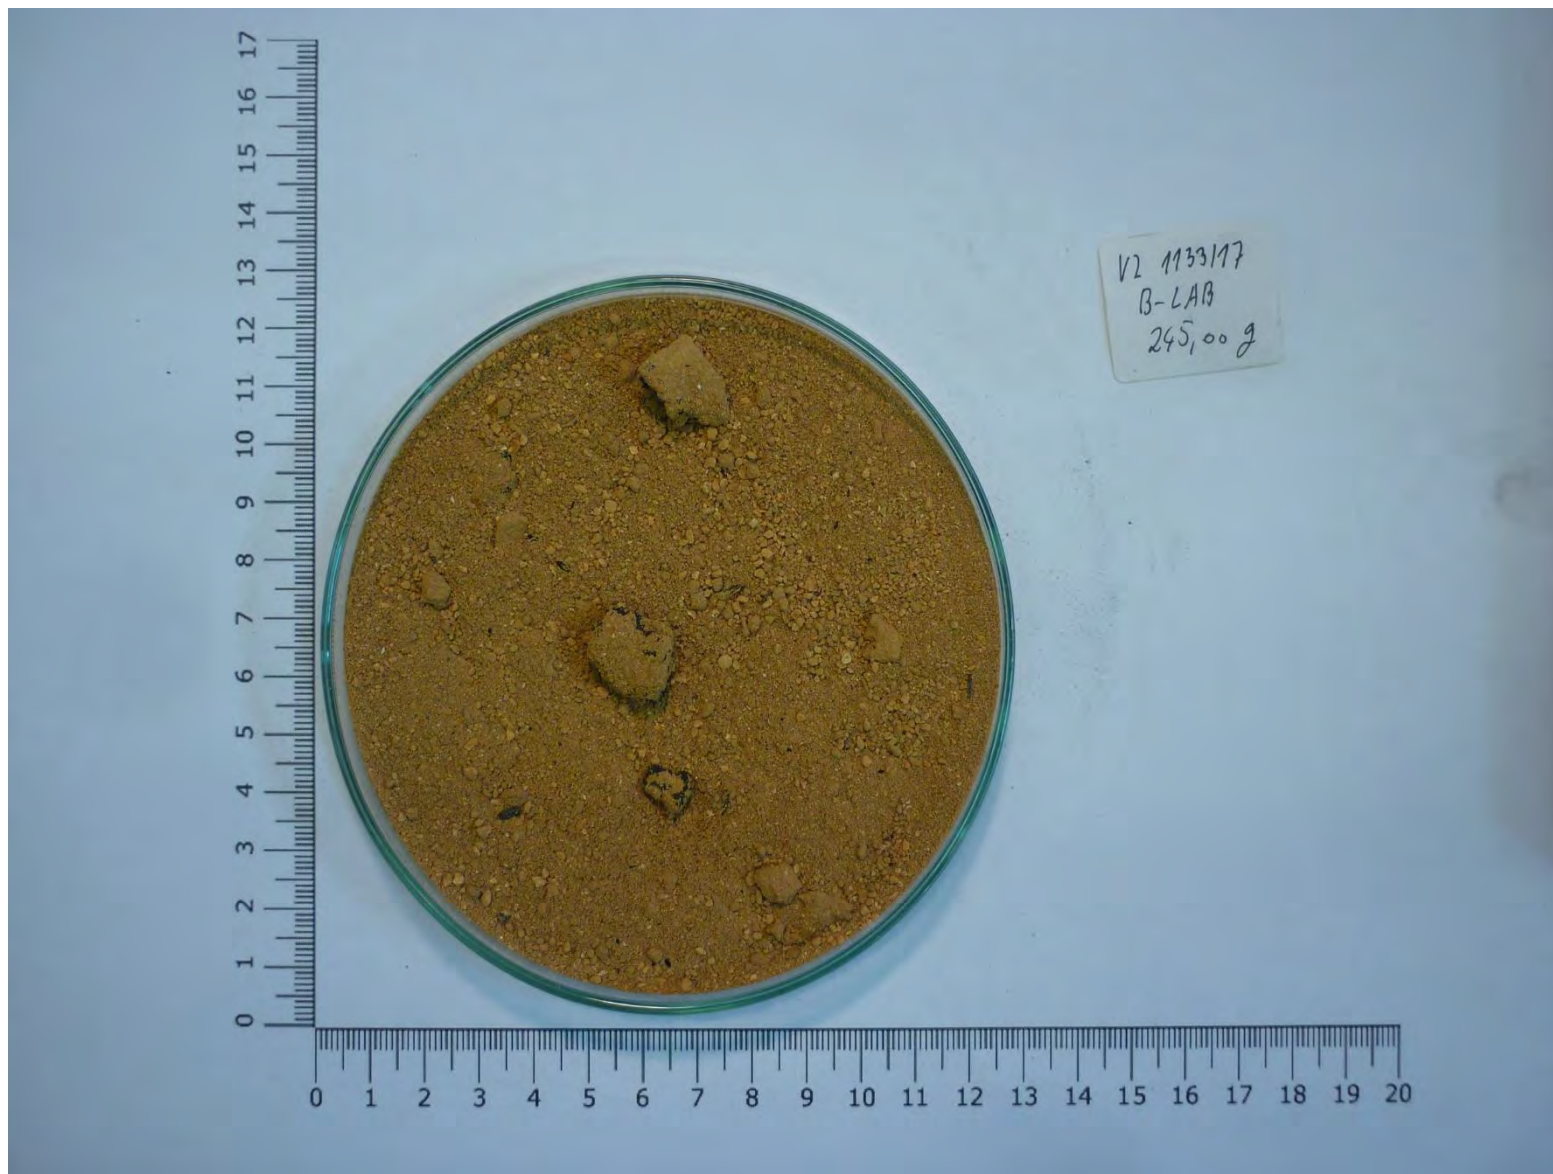
Obrázek 2.3.1-3 Reprezentativní část laboratorního vzorku

Na obrázku se nachází reprezentativní část laboratorního vzorku. Jedná se o část vzorku, na kterém se prováděla vizuální kontrola a který se dále zpracovával na analytický vzorek.

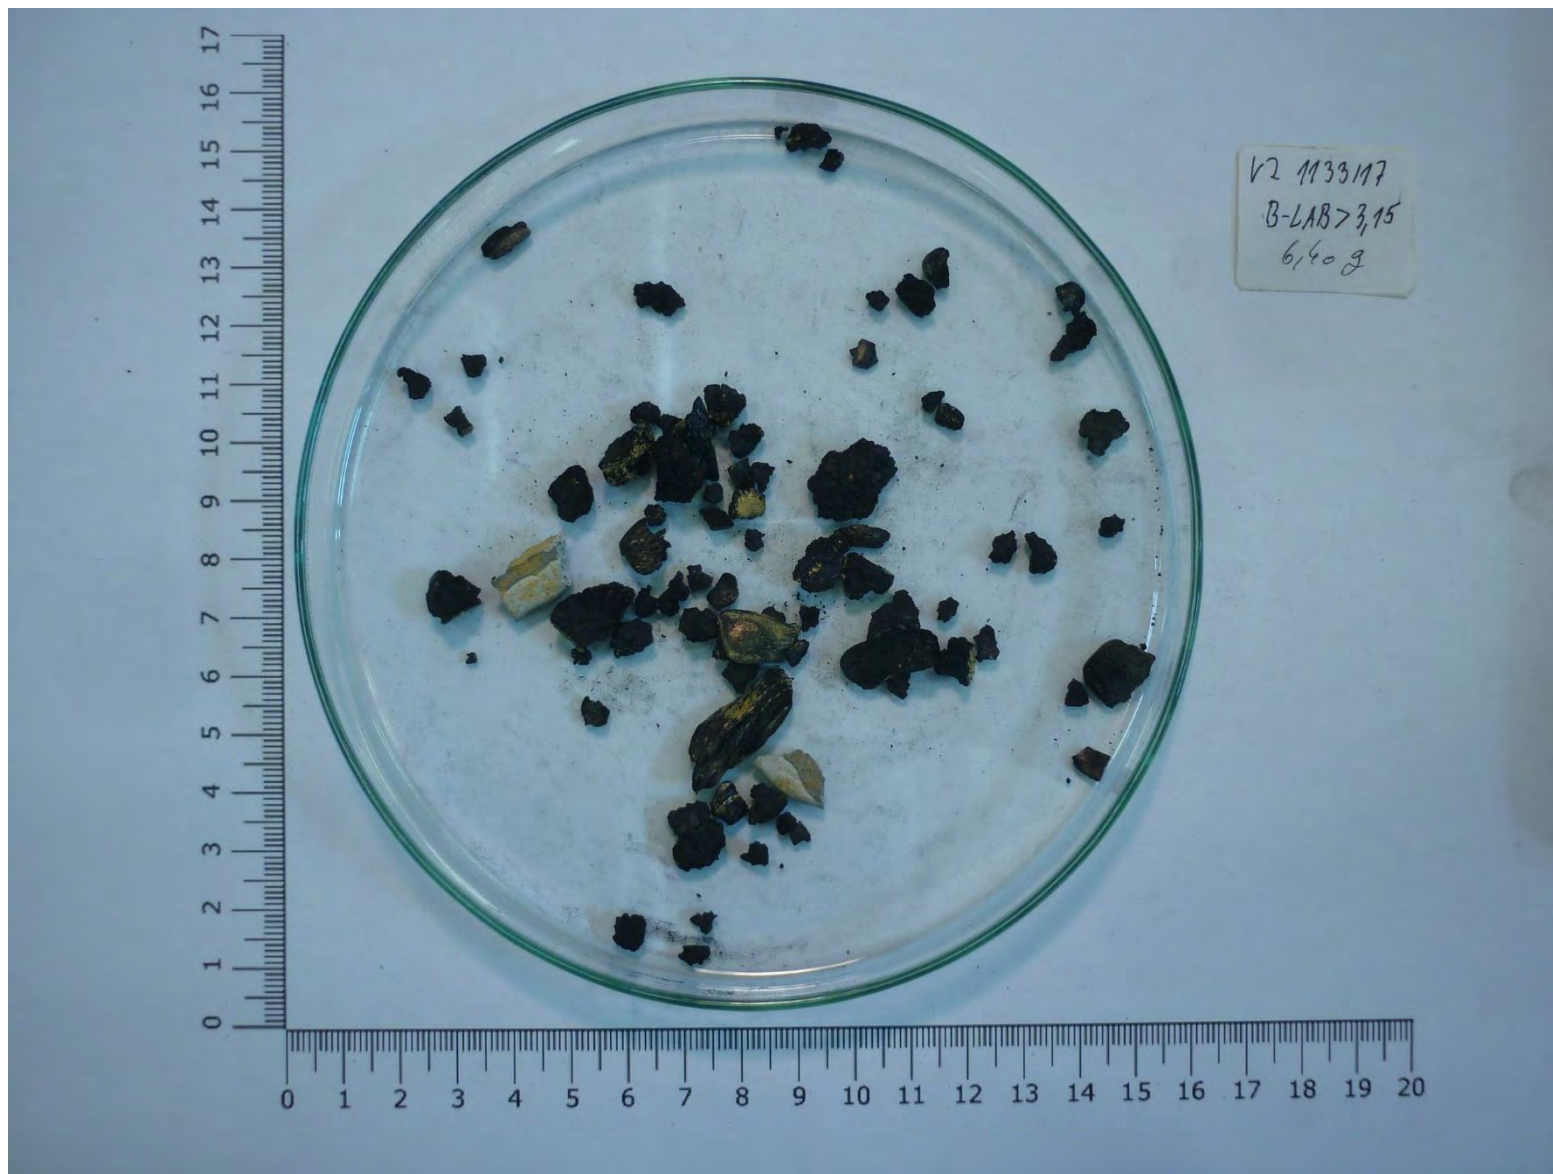
Obrázek 2.3.1-4 Reprezentativní část laboratorního vzorku (> 3,15 mm)

Na obrázku se nachází
nadsítná část
reprezentativního vzorku
(síto 3,15 mm).

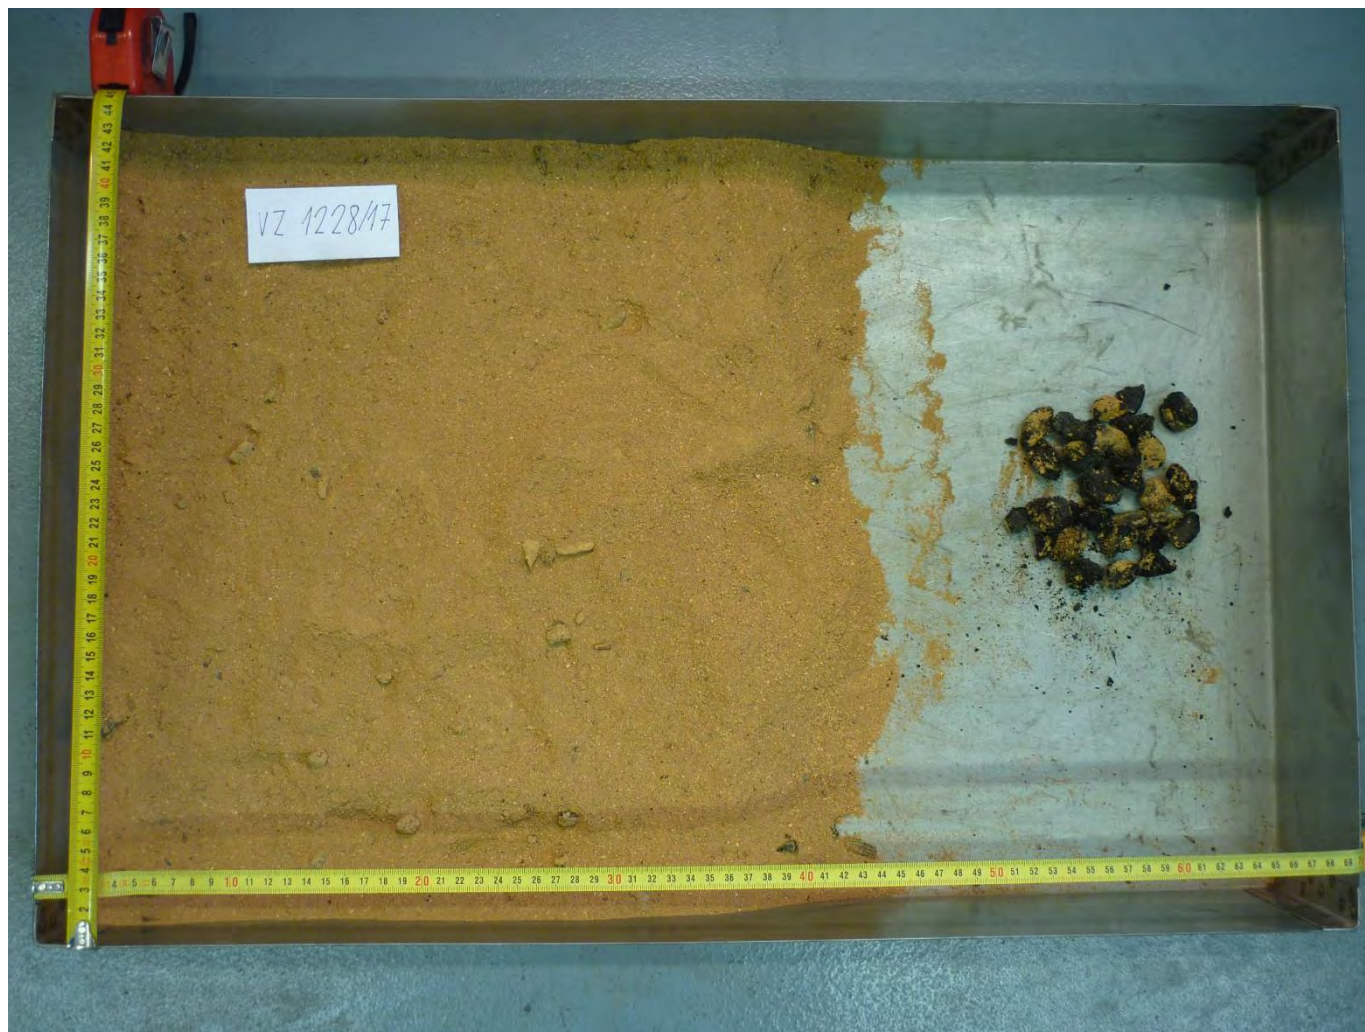
Obrázek 2.3.2-1 Celkový vzorek

Na levé straně se nachází podsítná část popela (síto 16 mm). Jedná se o část popela, která se dále zpracovávala.

Na pravé straně se nachází nadsítná část vzorku (část popela, která zůstala na sítu 16 mm). Tato část je brána jako roštová.

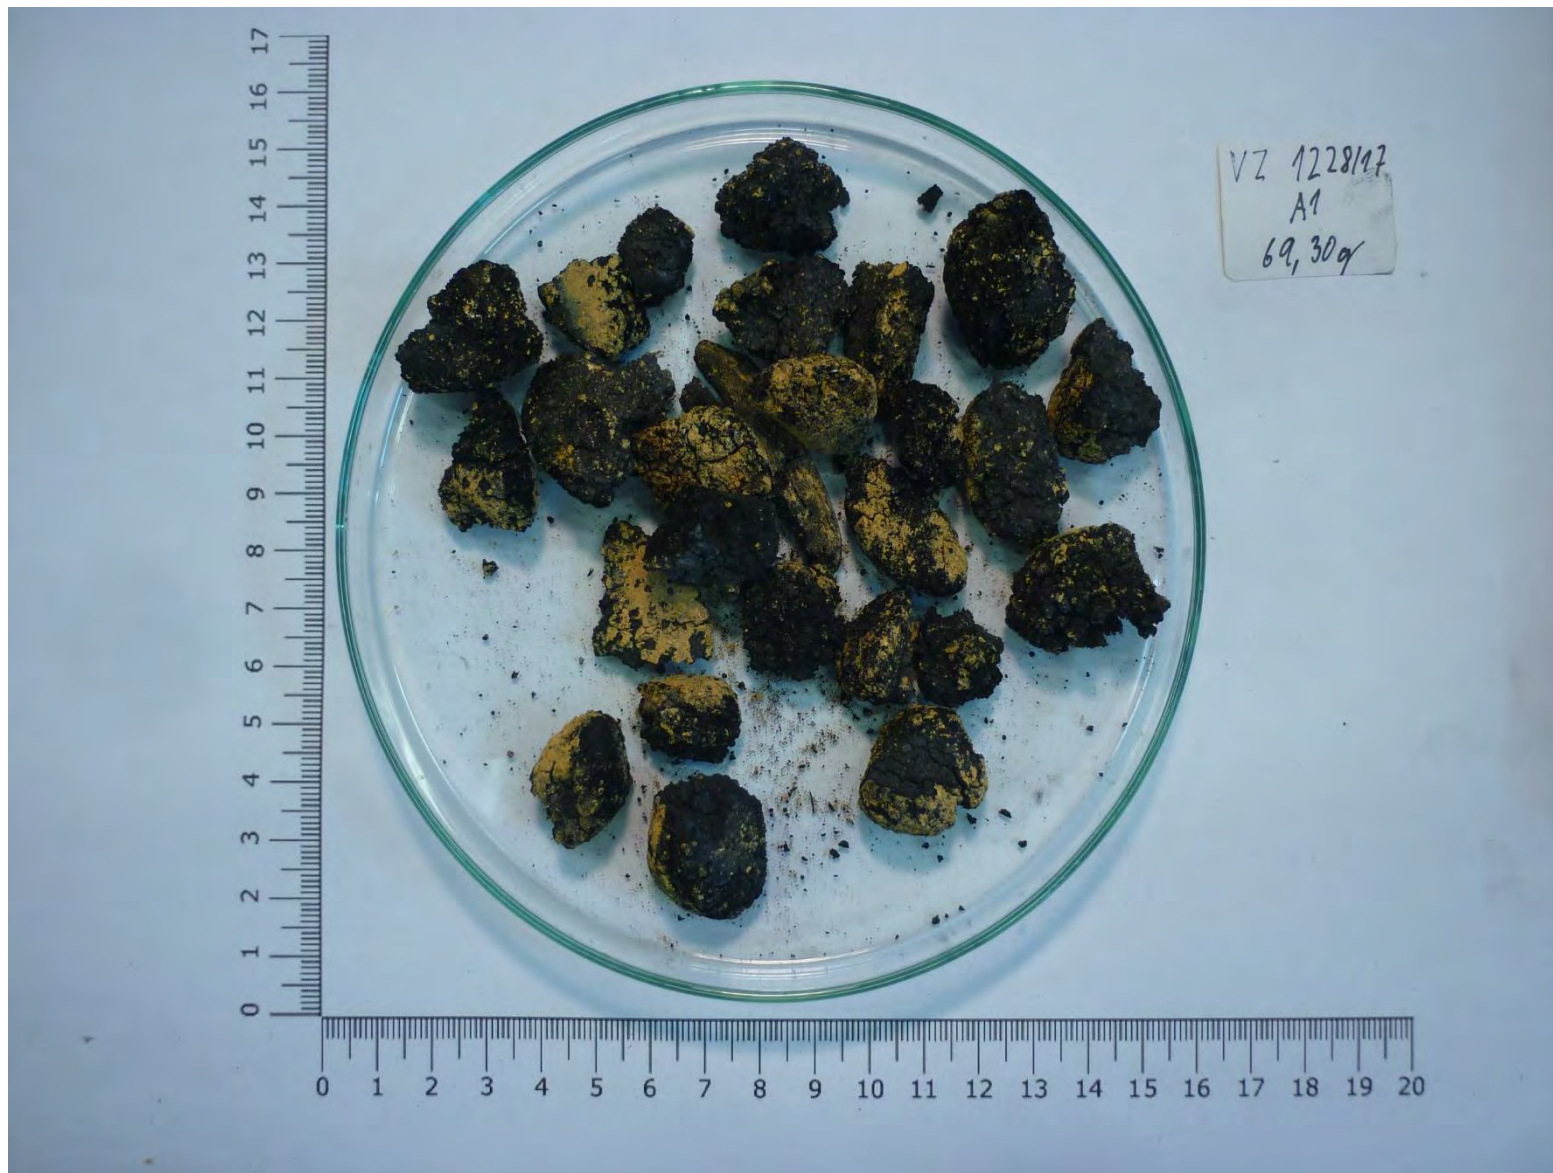
Obrázek 2.3.2-2 Nadsítná část celého vzorku (> 16 mm)

Na obrázku se nachází nadsítná část celkového vzorku (ze síta 16 mm).
Jde o hrubý nedopal.

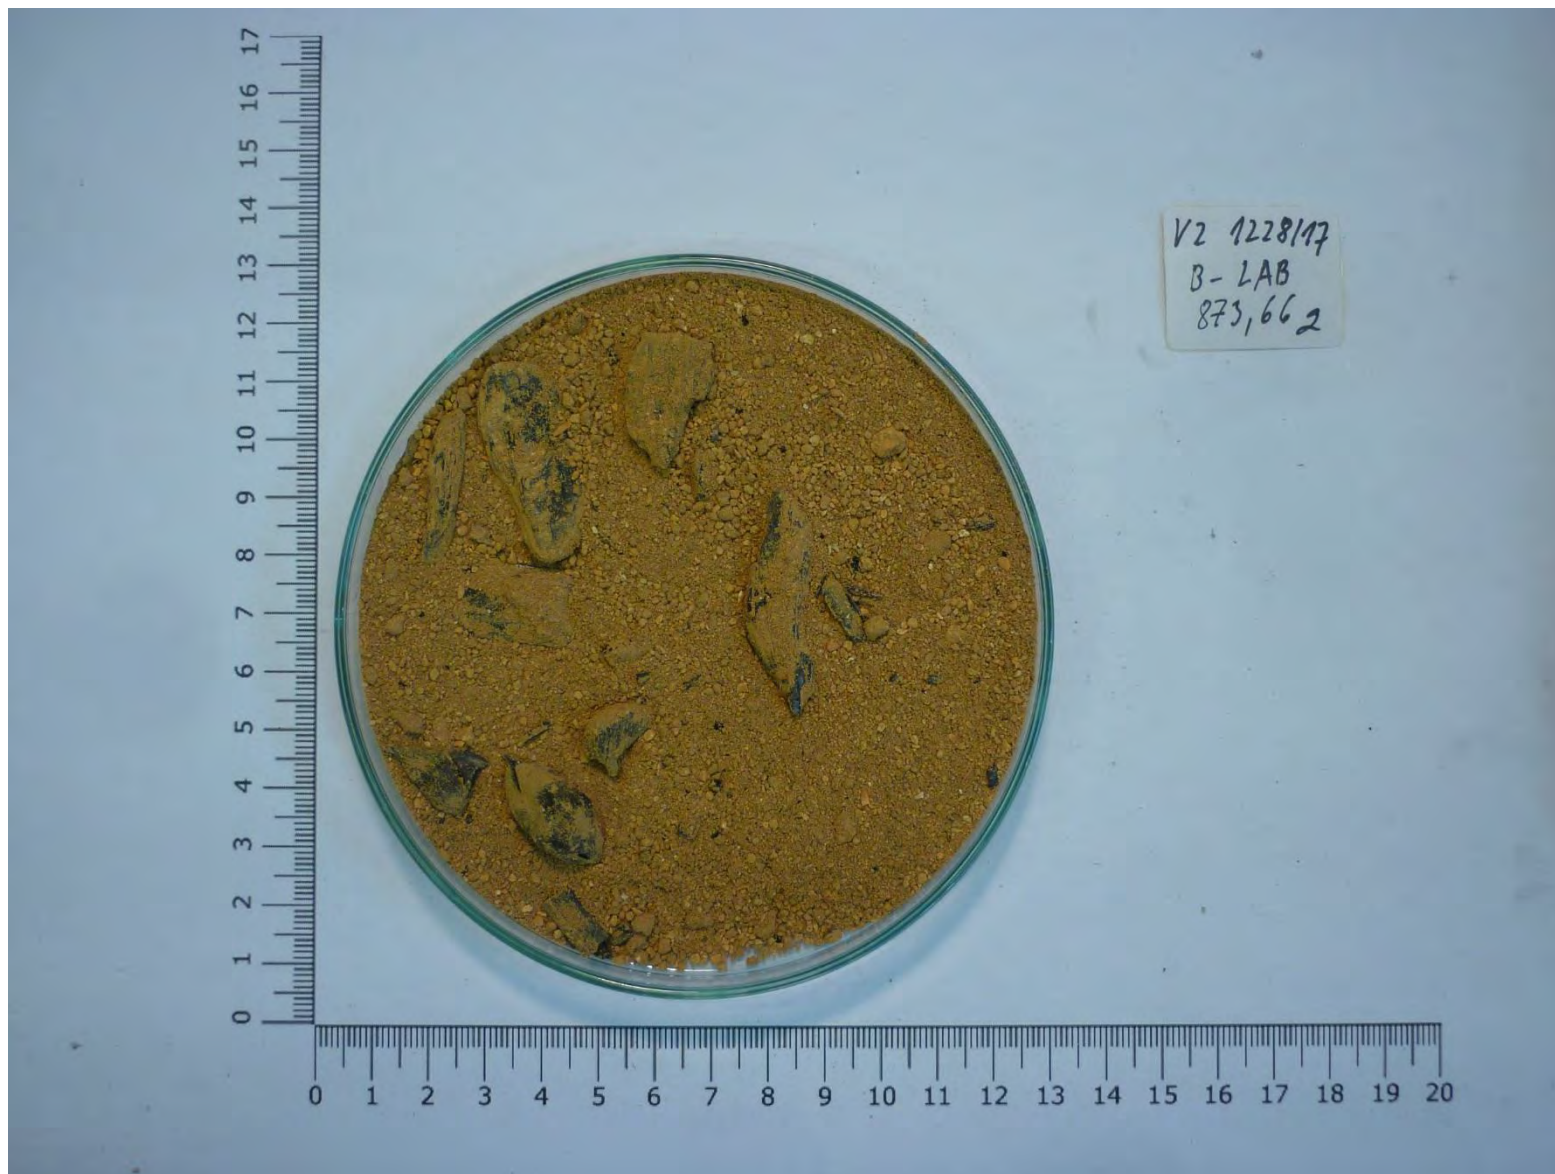
Obrázek 2.3.2-3 Reprezentativní část laboratorního vzorku

Na obrázku se nachází reprezentativní část laboratorního vzorku. Jedná se o část vzorku, na kterém se prováděla vizuální kontrola a který se dále zpracovával na analytický vzorek.
