Příloha č. 7

Katalog popelů

Závěrečná zpráva veřejné zakázky MŽP ČR (T002/16/V00048151)
„Podklady pro zpracování metodiky indikace spalování odpadu prostřednictvím
analýzy popela“

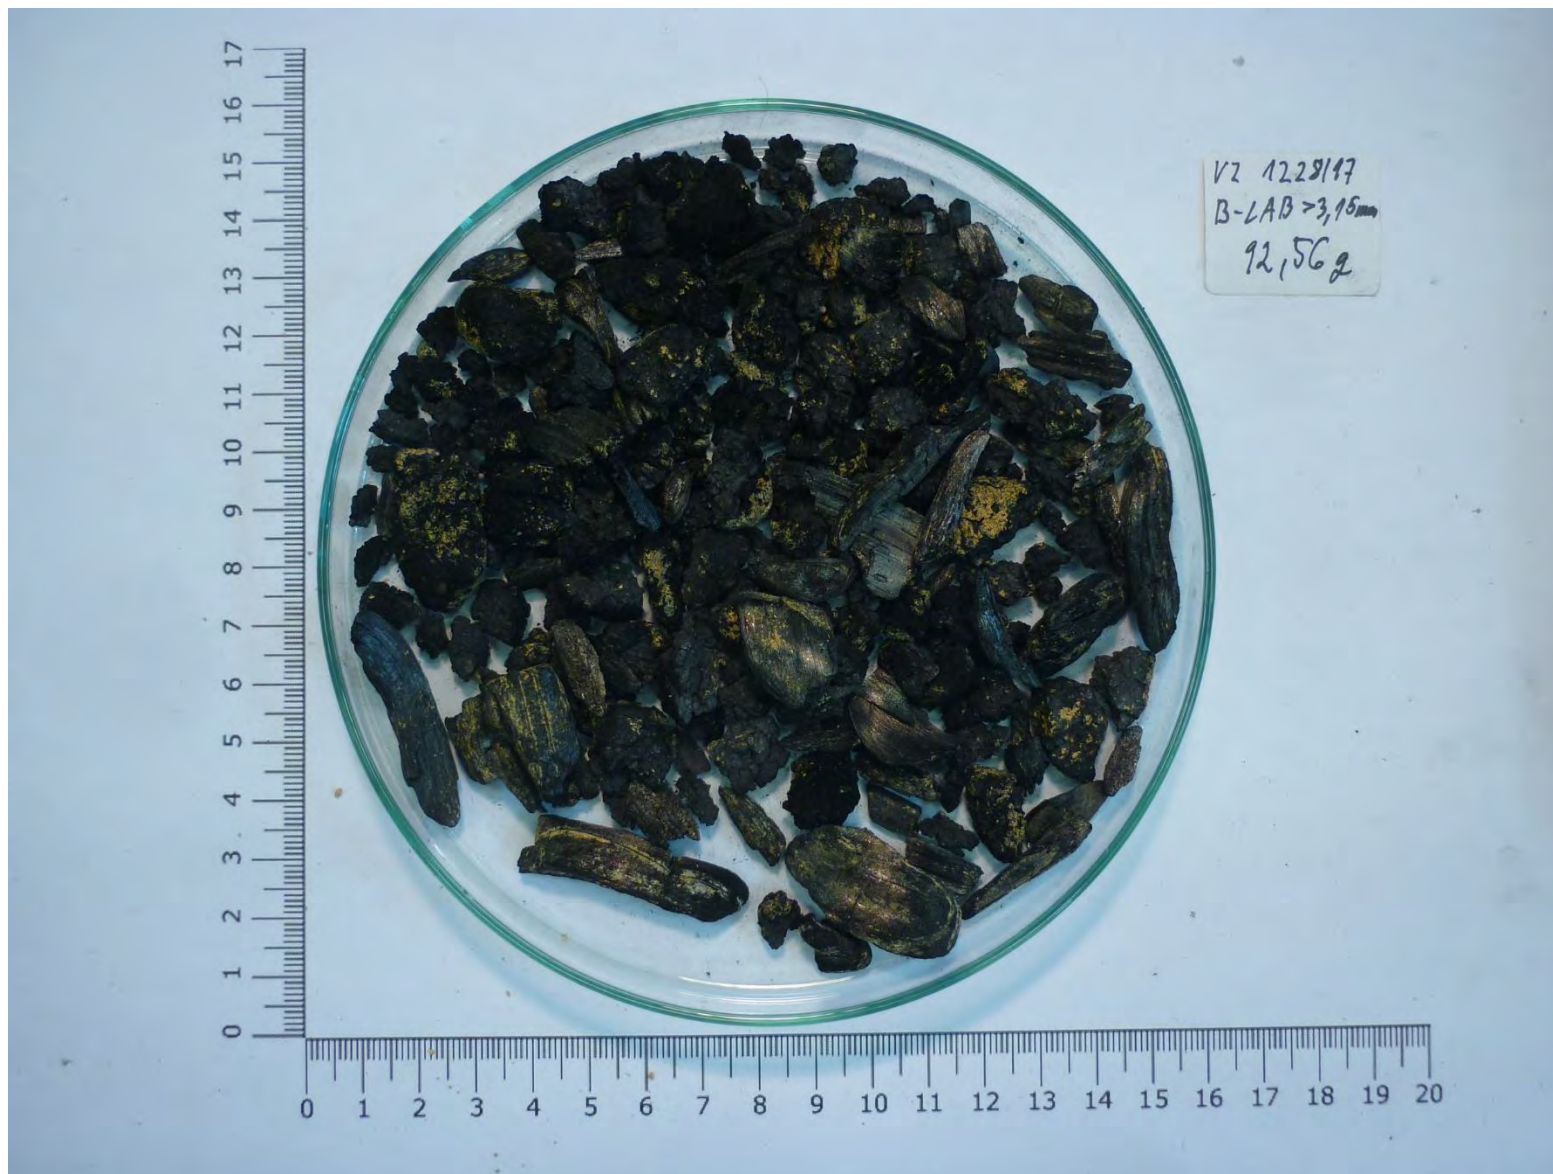
Obrázek 2.3.2-4 Reprezentativní část laboratorního vzorku (> 3,15 mm)

Na obrázku se nachází
nadsítná část
reprezentativního vzorku
(síto 3,15 mm).

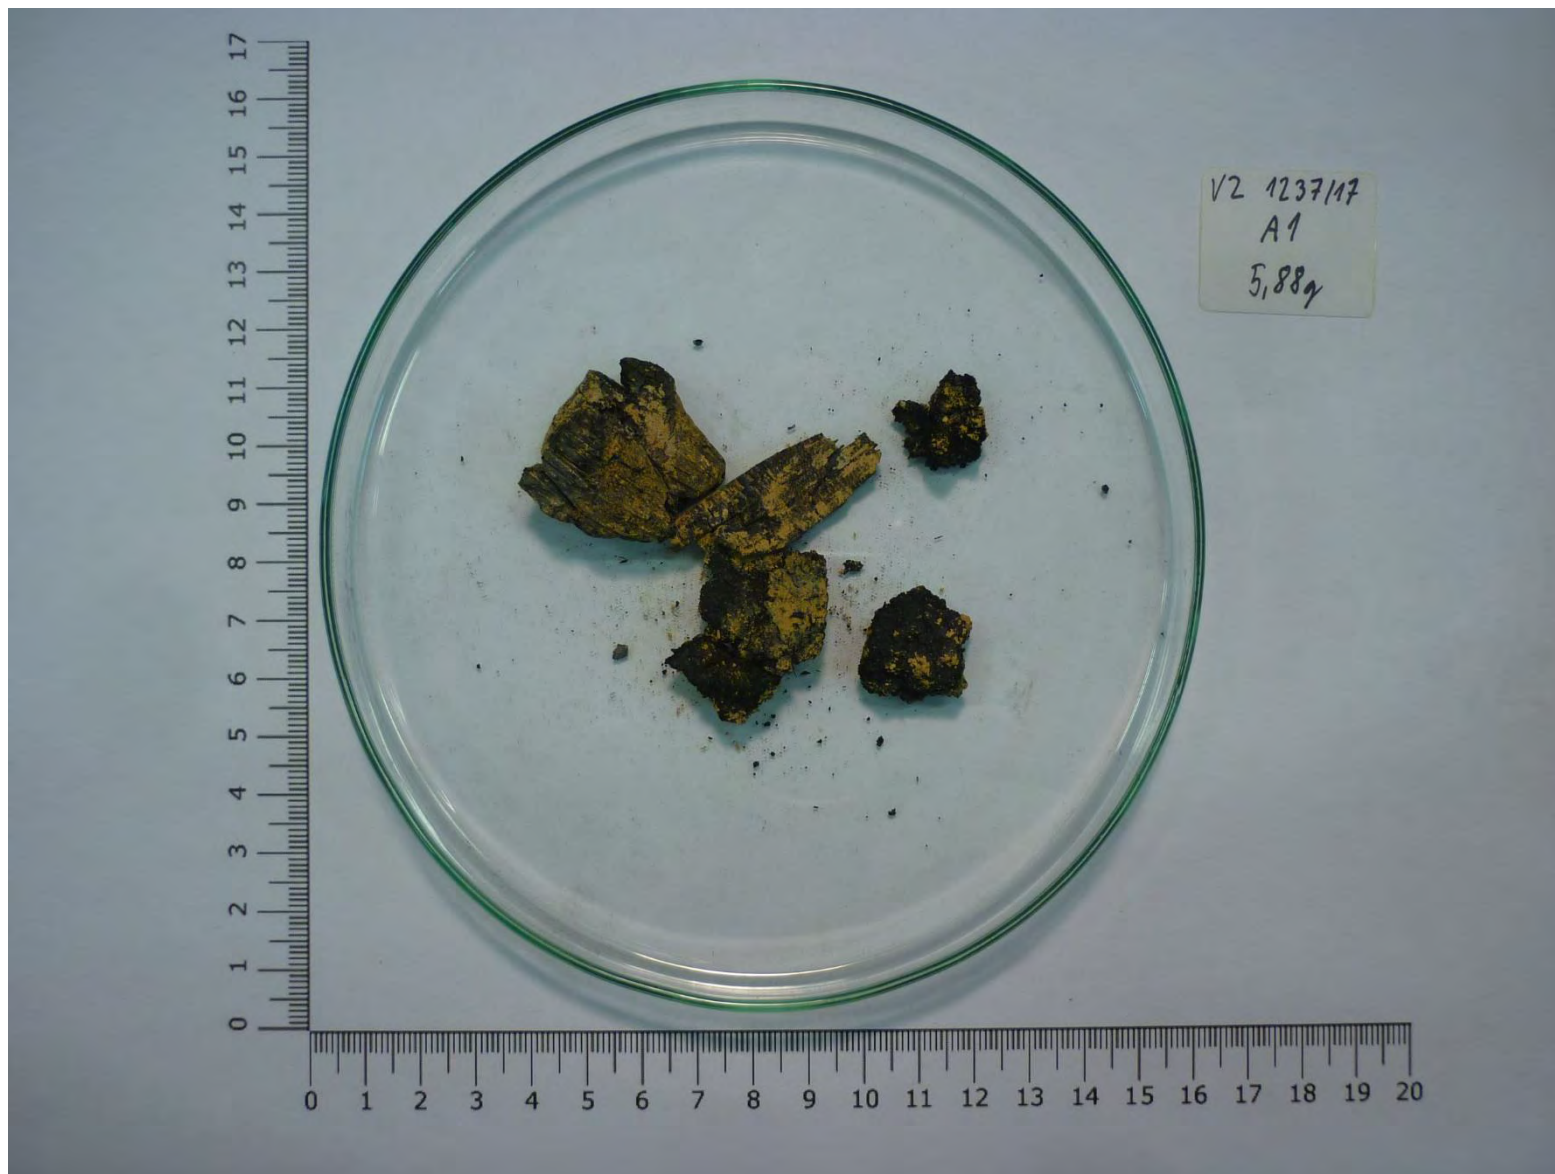
Obrázek 2.3.3-2 Nadsítná část celého vzorku (> 16 mm)

Na obrázku se nachází nadsítná část celkového vzorku (ze síta 16 mm). Jde o hrubý nedopal.

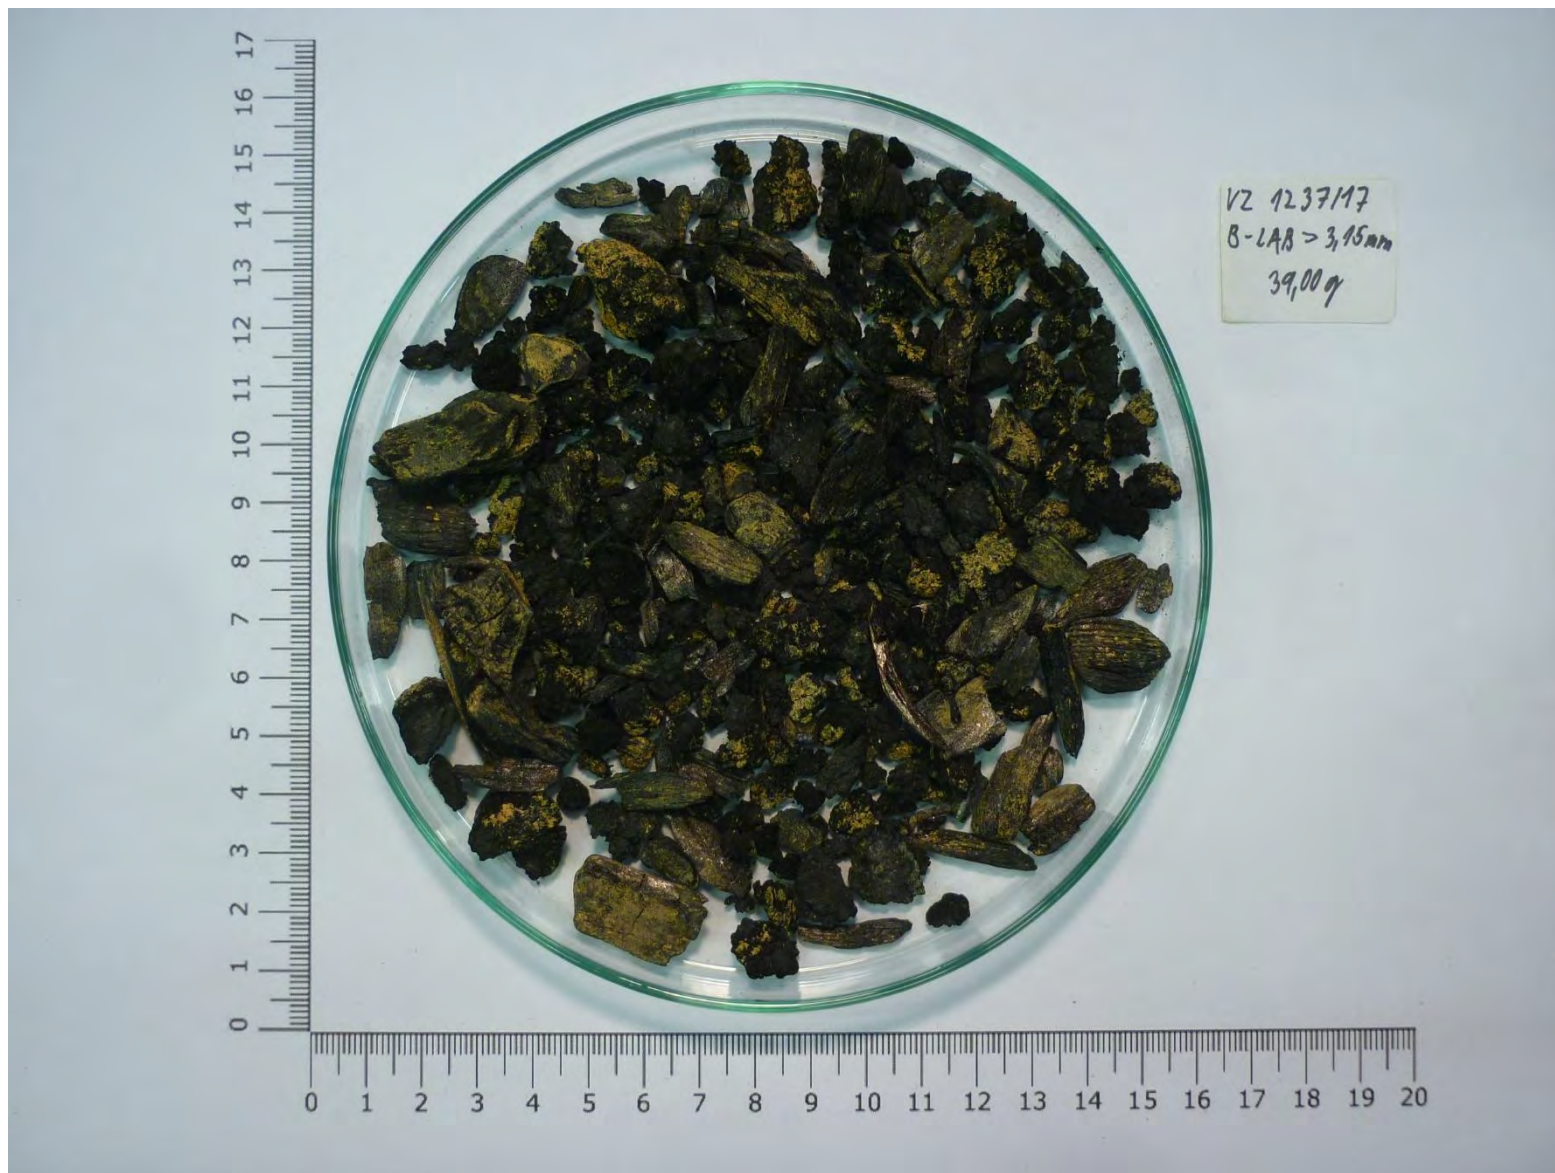
Obrázek 2.3.3-4 Reprezentativní část laboratorního vzorku (> 3,15 mm)

Na obrázku se nachází
nadsítná část
reprezentativního vzorku
(síto 3,15 mm).

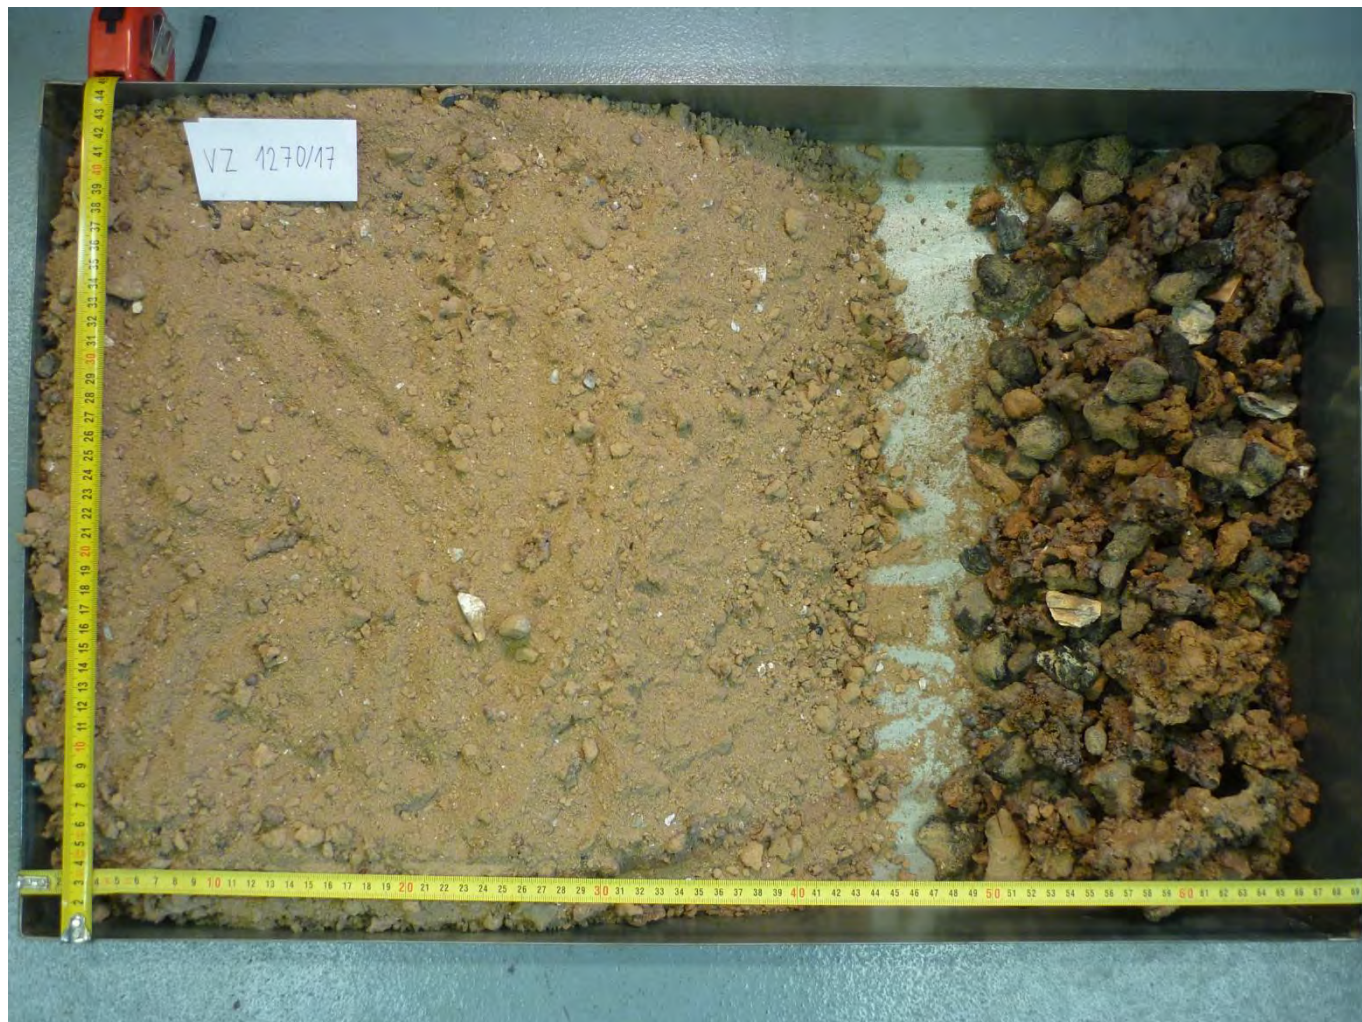
Obrázek 2.4.1-1 Celkový vzorek

Na levé straně se nachází podsítná část popela (síto 16 mm). Jedná se o část popela, která se dále zpracovávala.

Na pravé straně se nachází nadsítná část vzorku (část popela, která zůstala na sítu 16 mm). Tato část je brána jako roštová.

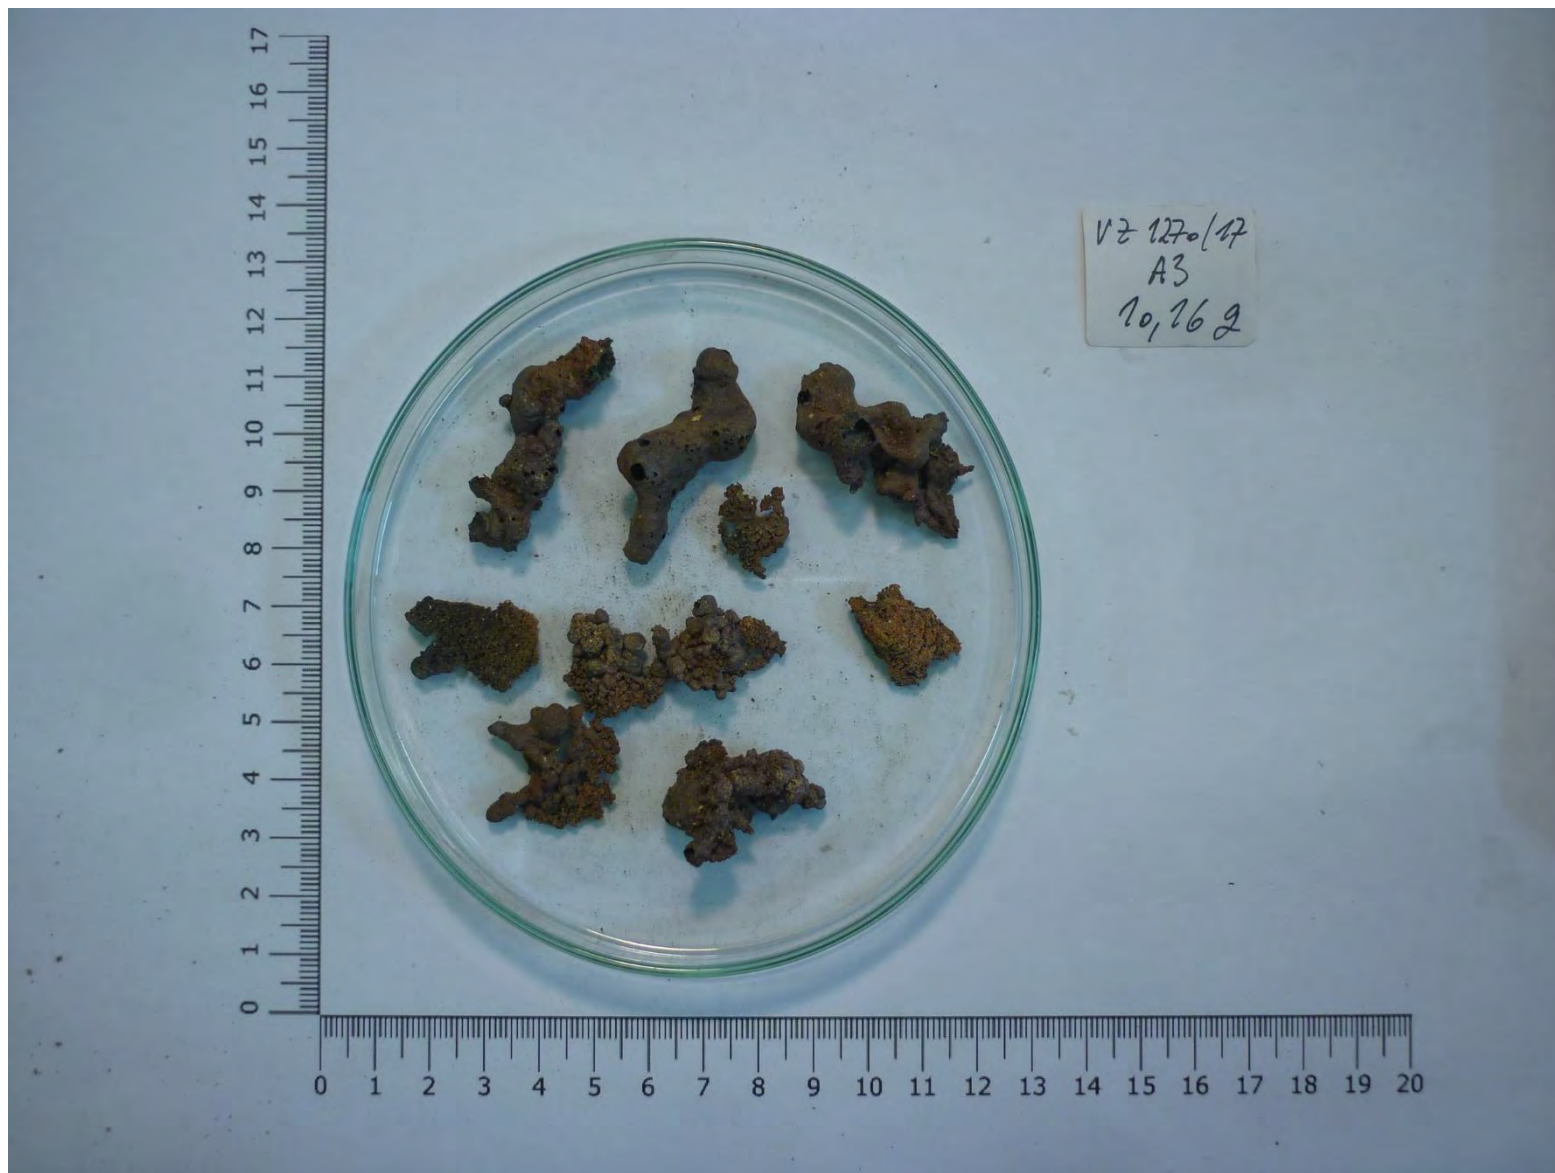
Obrázek 2.4.1-2 Nadsítná část celého vzorku (> 16 mm)

Na obrázku se nachází nadsítná část celkového vzorku (ze síta 16 mm). Jde o velké spečence s dutými bublinami.

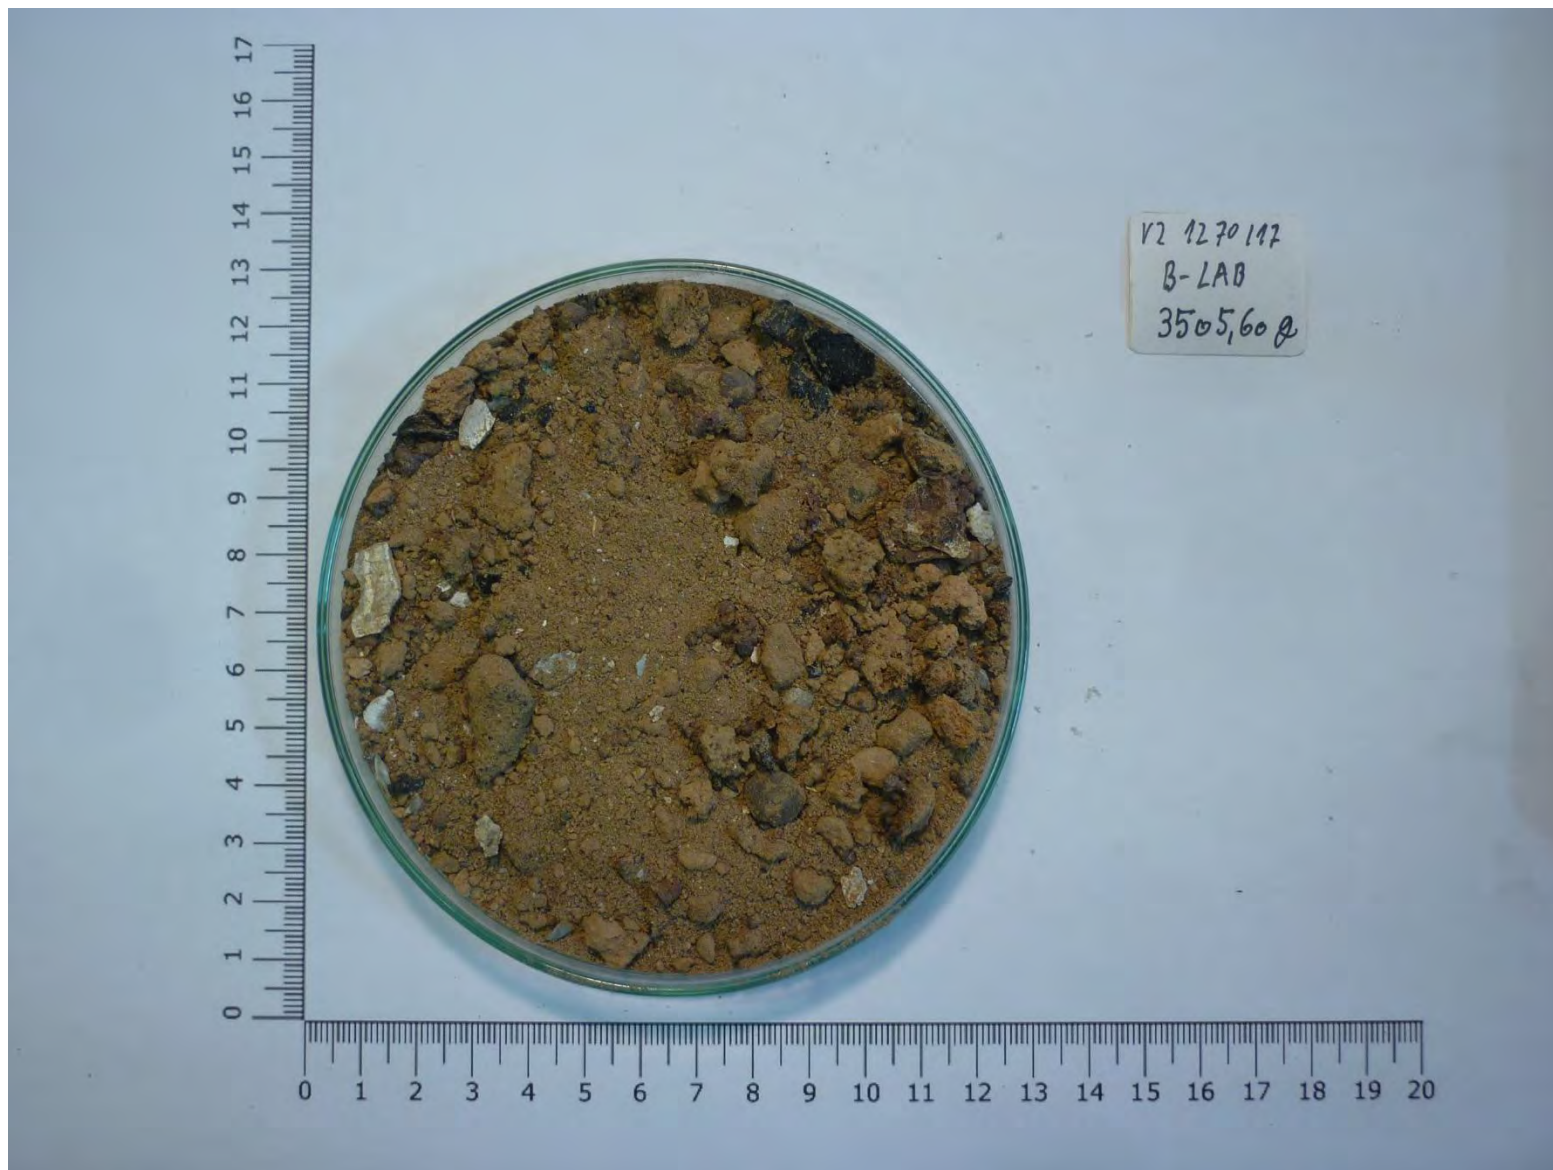
Obrázek 2.4.1-4 Reprezentativní část laboratorního vzorku

Na obrázku se nachází reprezentativní část laboratorního vzorku. Jedná se o část vzorku, na kterém se prováděla vizuální kontrola a který se dále zpracovával na analytický vzorek.

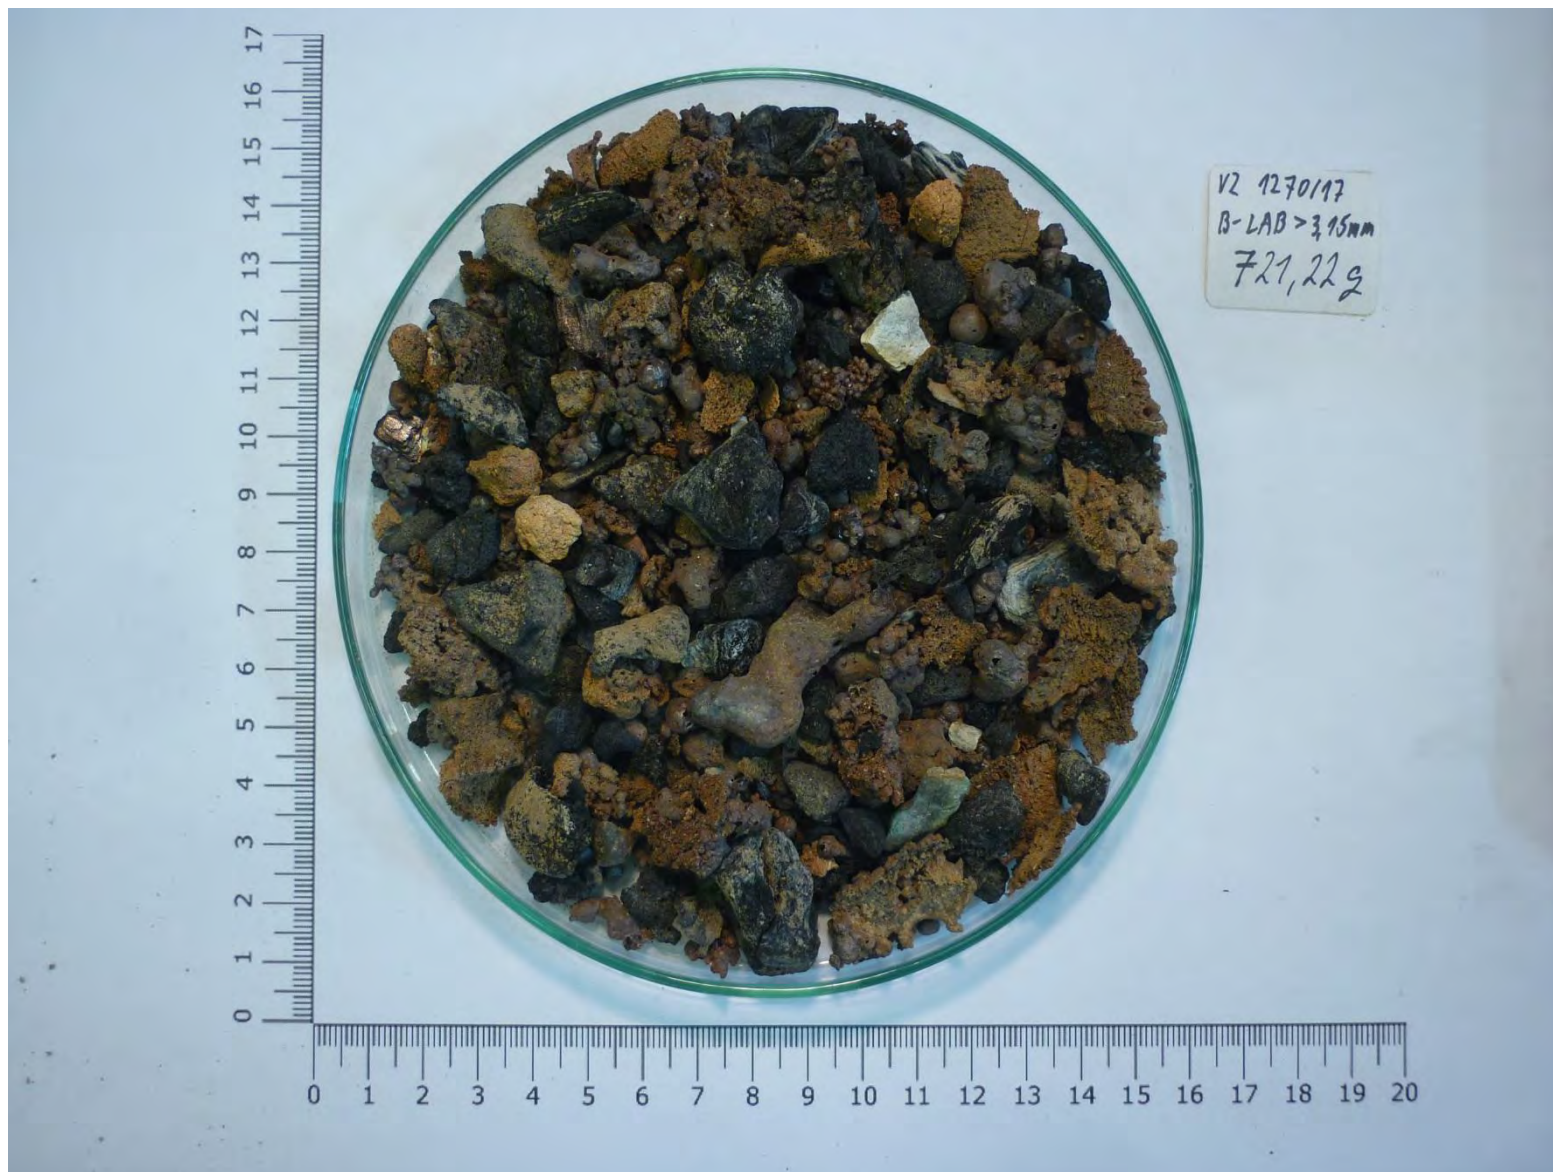
Obrázek 2.4.1-5 Reprezentativní část laboratorního vzorku (> 3,15 mm)

Na obrázku se nachází
nadsítná část
reprezentativního vzorku
(síto 3,15 mm).

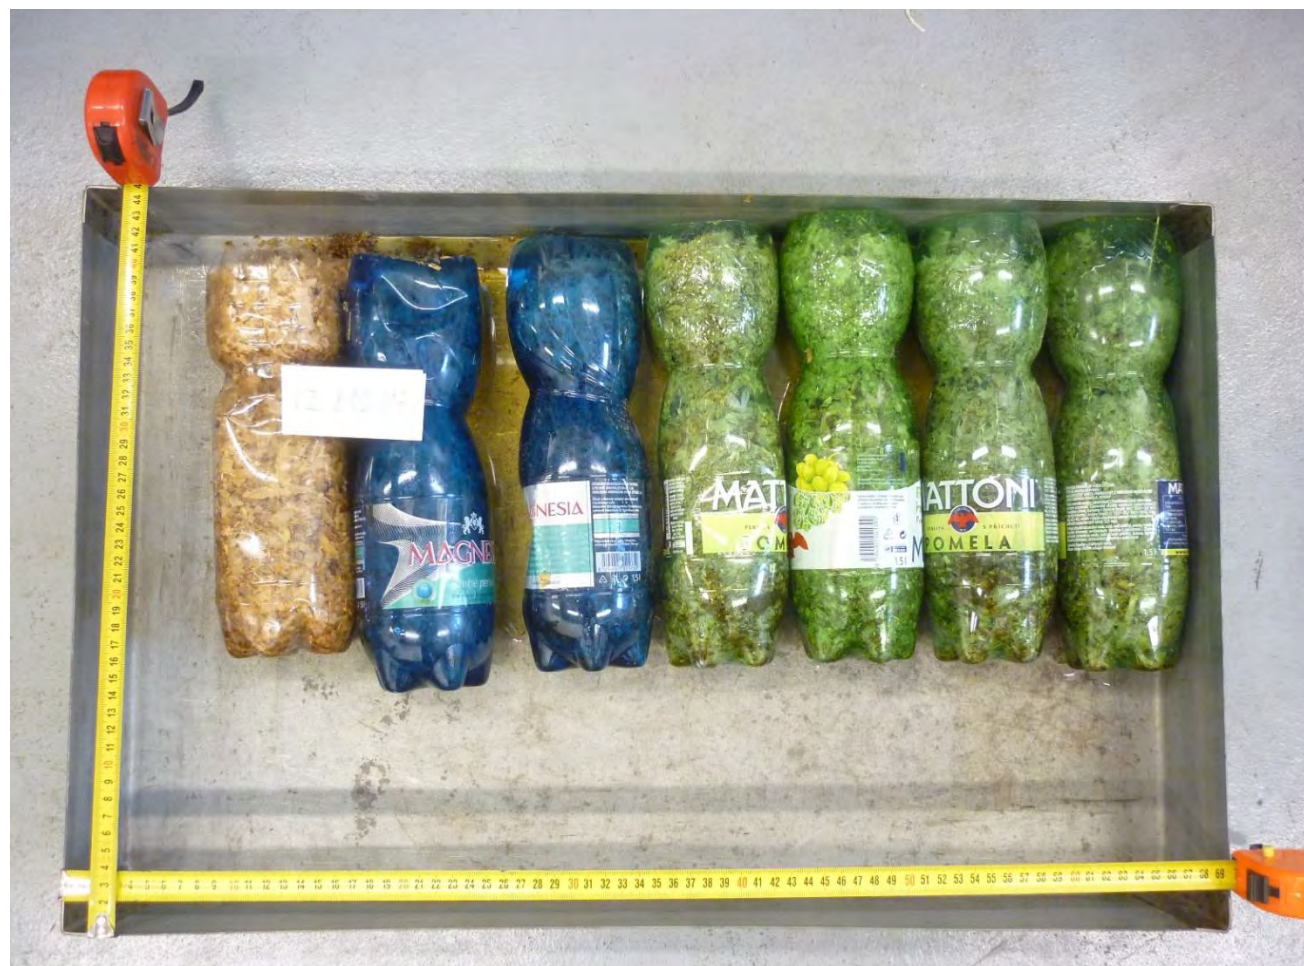
Obrázek 3.1-1 PET brikety

Přidáním PET briket k palivu se popel stává velmi mastným. Popel obsahuje spečence pilin nasáklé olejem, dále obsahuje malé mazlavé kuličky, které jsou velmi mastné, ale lehce se drojí.

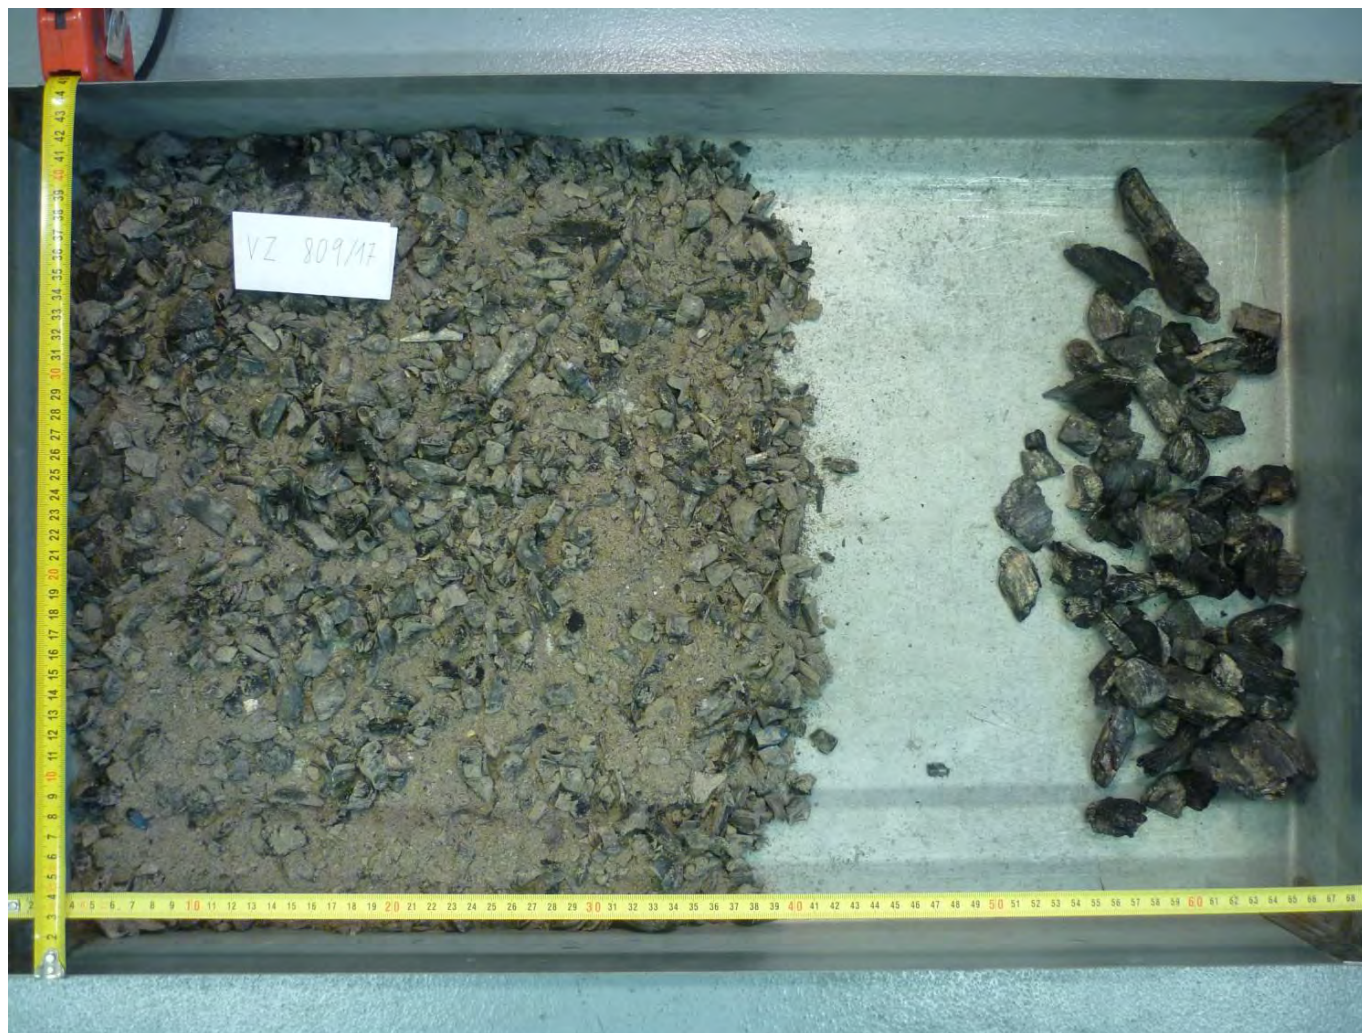
Obrázek 3.1.1-1 Celkový vzorek

Na levé straně se nachází podsítná část popela (síto 16 mm). Jedná se o část popela, která se dále zpracovávala.

Na pravé straně se nachází nadsítná část vzorku (část popela, která zůstala na sítu 16 mm). Tato část je brána jako roštová.

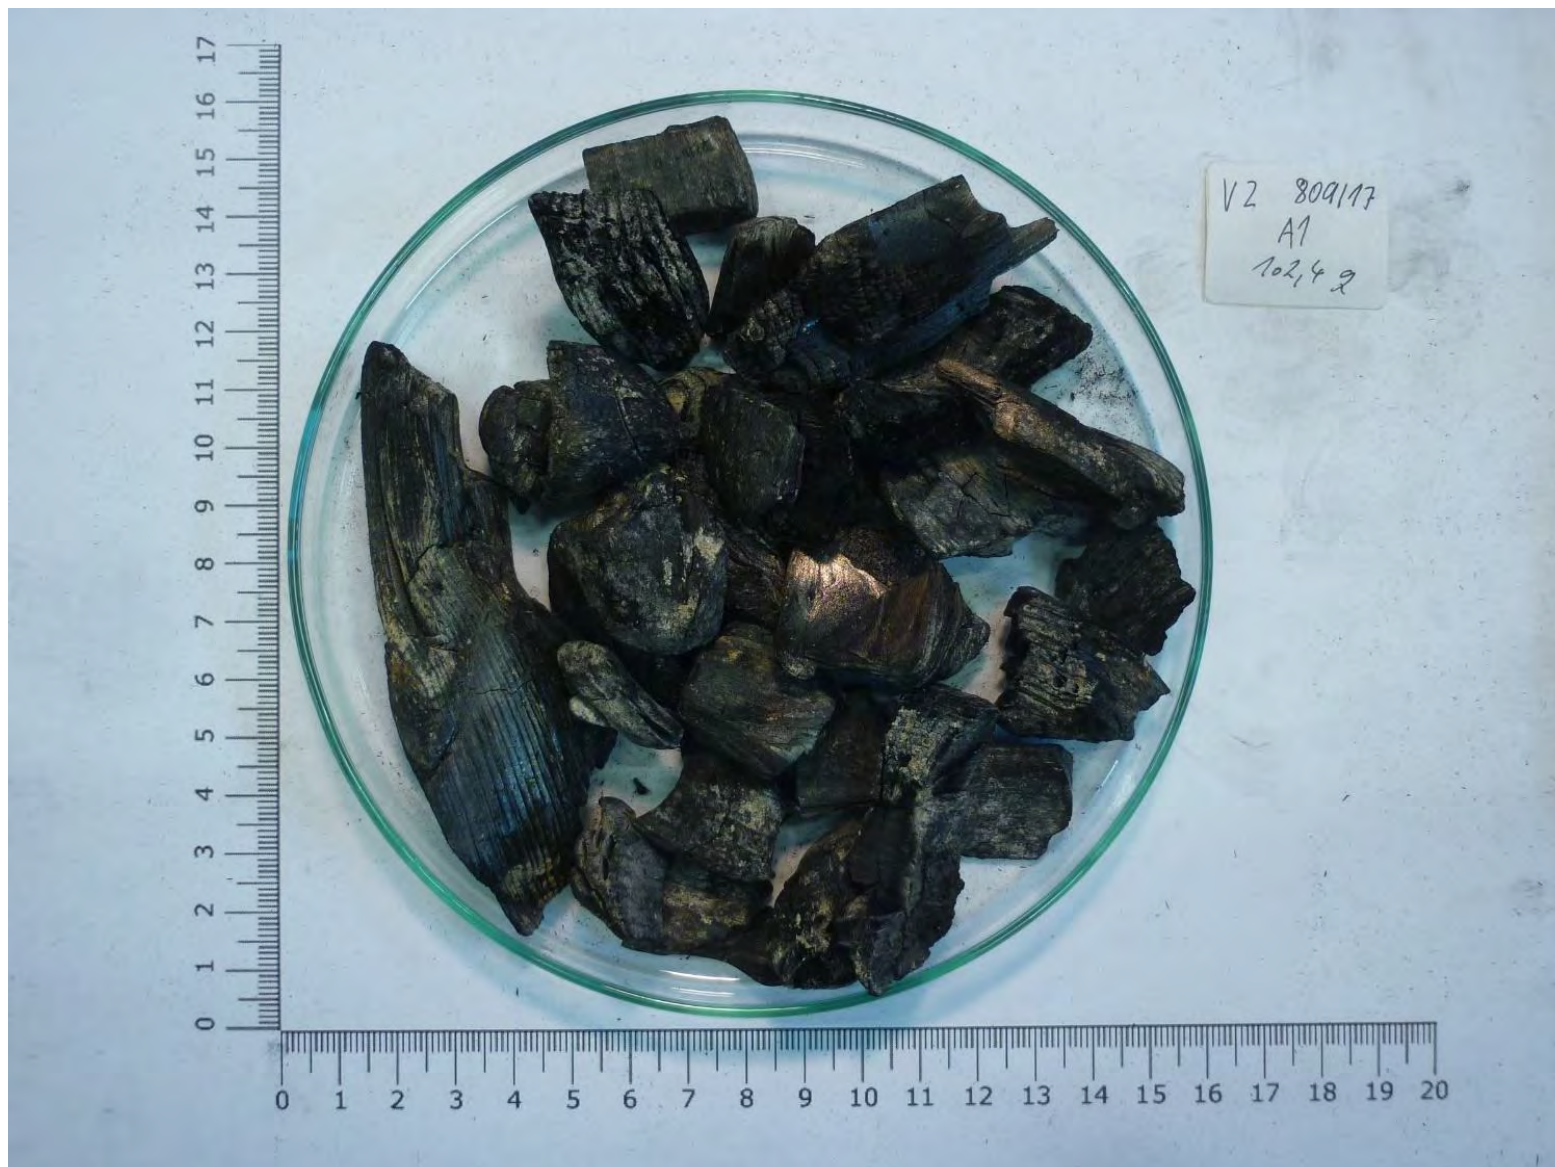
Obrázek 3.1.1-2 Nadsítná část celého vzorku (> 16 mm)

Na obrázku se nachází nadsítná část celkového vzorku (ze síta 16 mm).
Jde o hrubý nedopal.

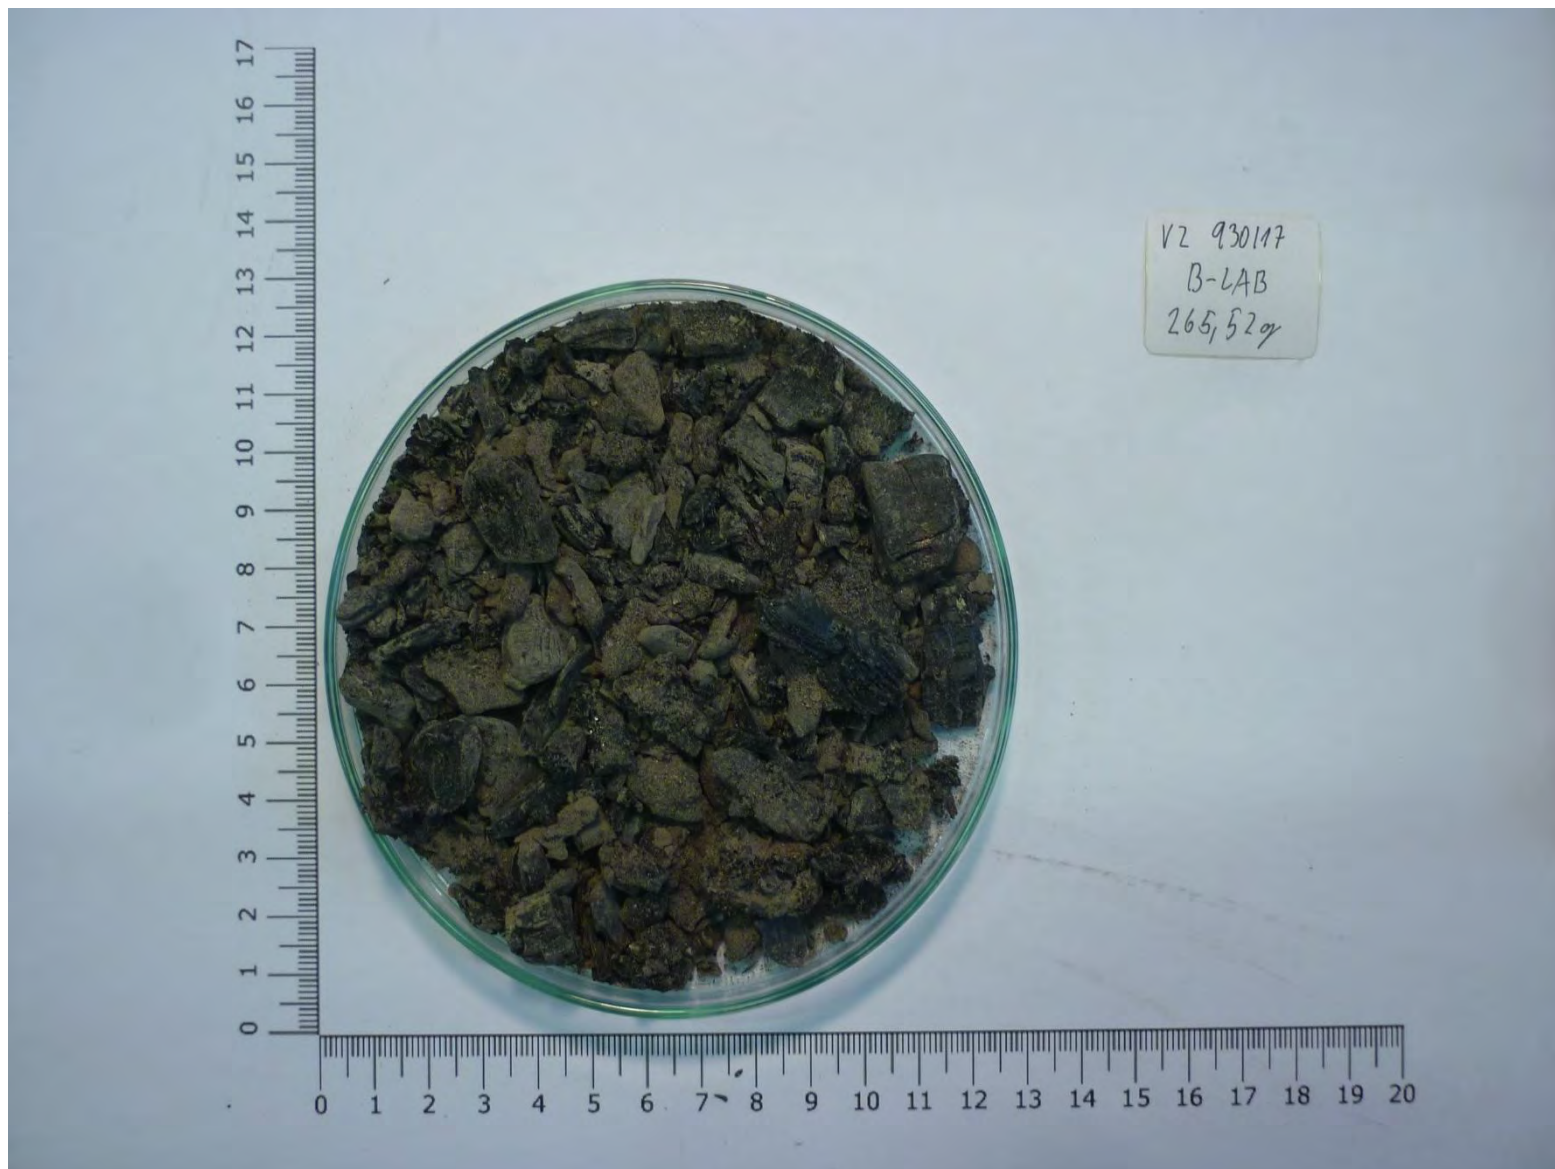
Obrázek 3.1.1-3 Reprezentativní část laboratorního vzorku

Na obrázku se nachází reprezentativní část laboratorního vzorku. Jedná se o část vzorku, na kterém se prováděla vizuální kontrola a který se dále zpracovával na analytický vzorek.

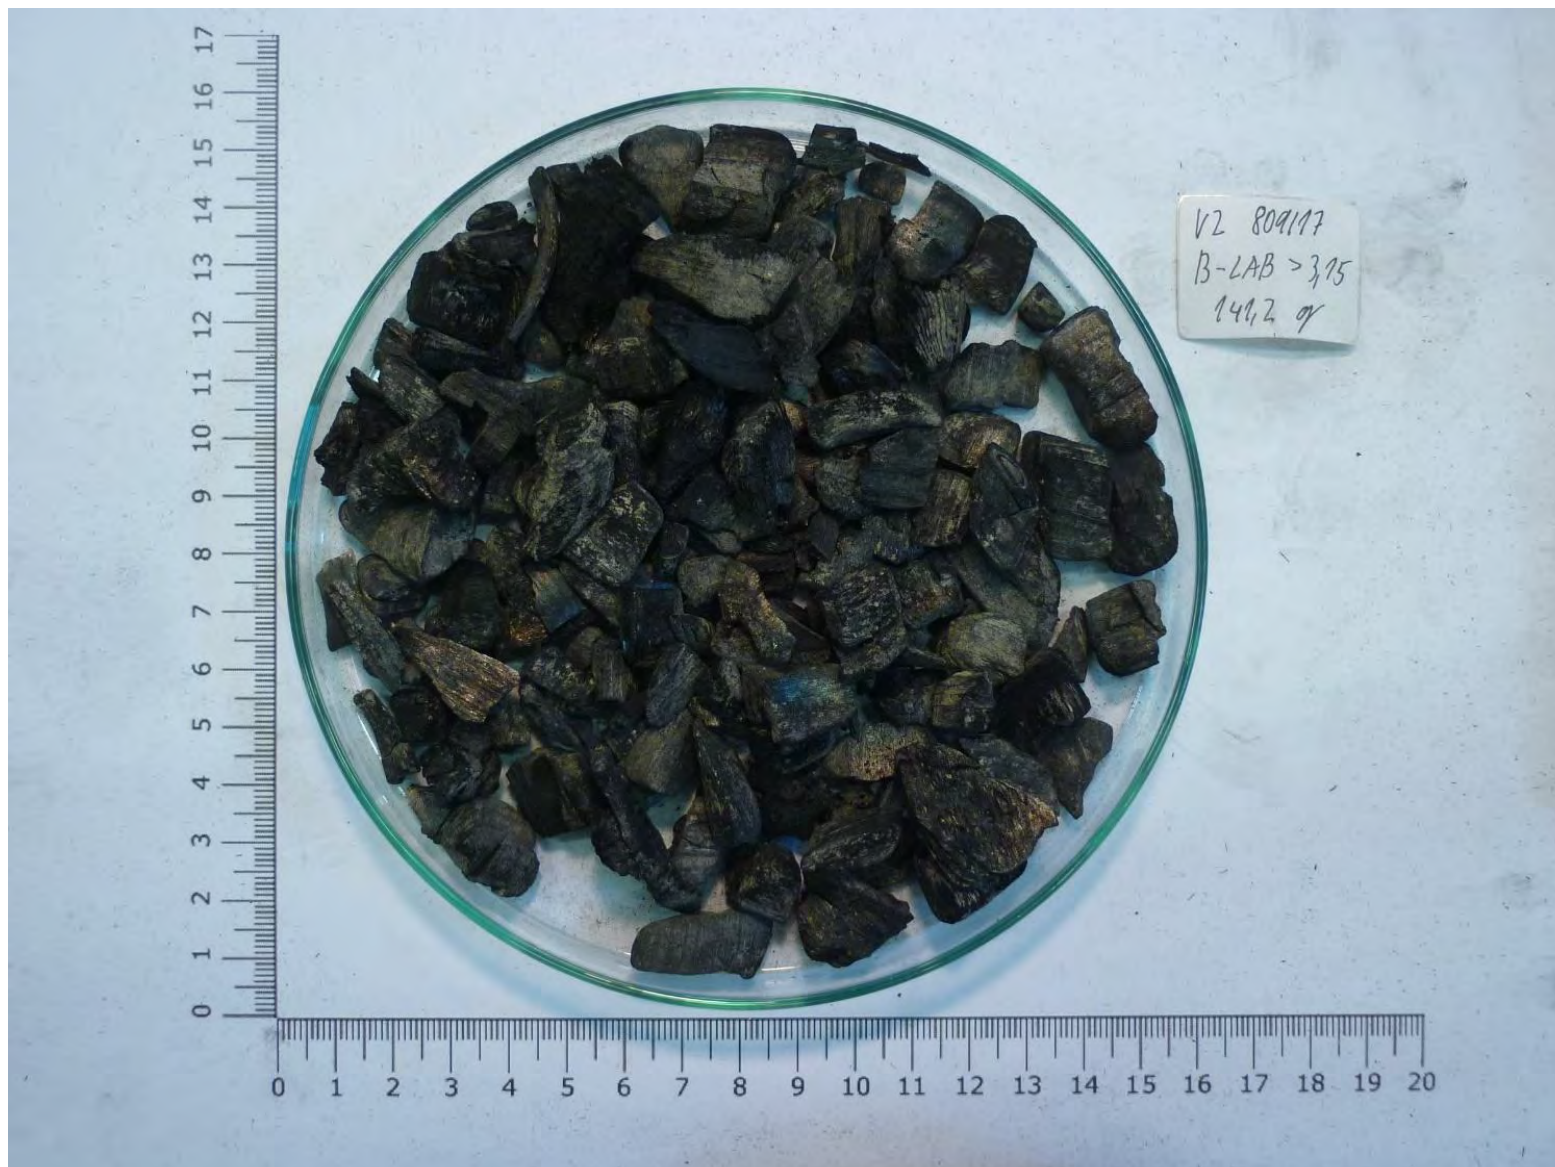
Obrázek 3.1.1-4 Reprezentativní část laboratorního vzorku (> 3,15 mm)

Na obrázku se nachází
nadsítná část
reprezentativního vzorku
(síto 3,15 mm).

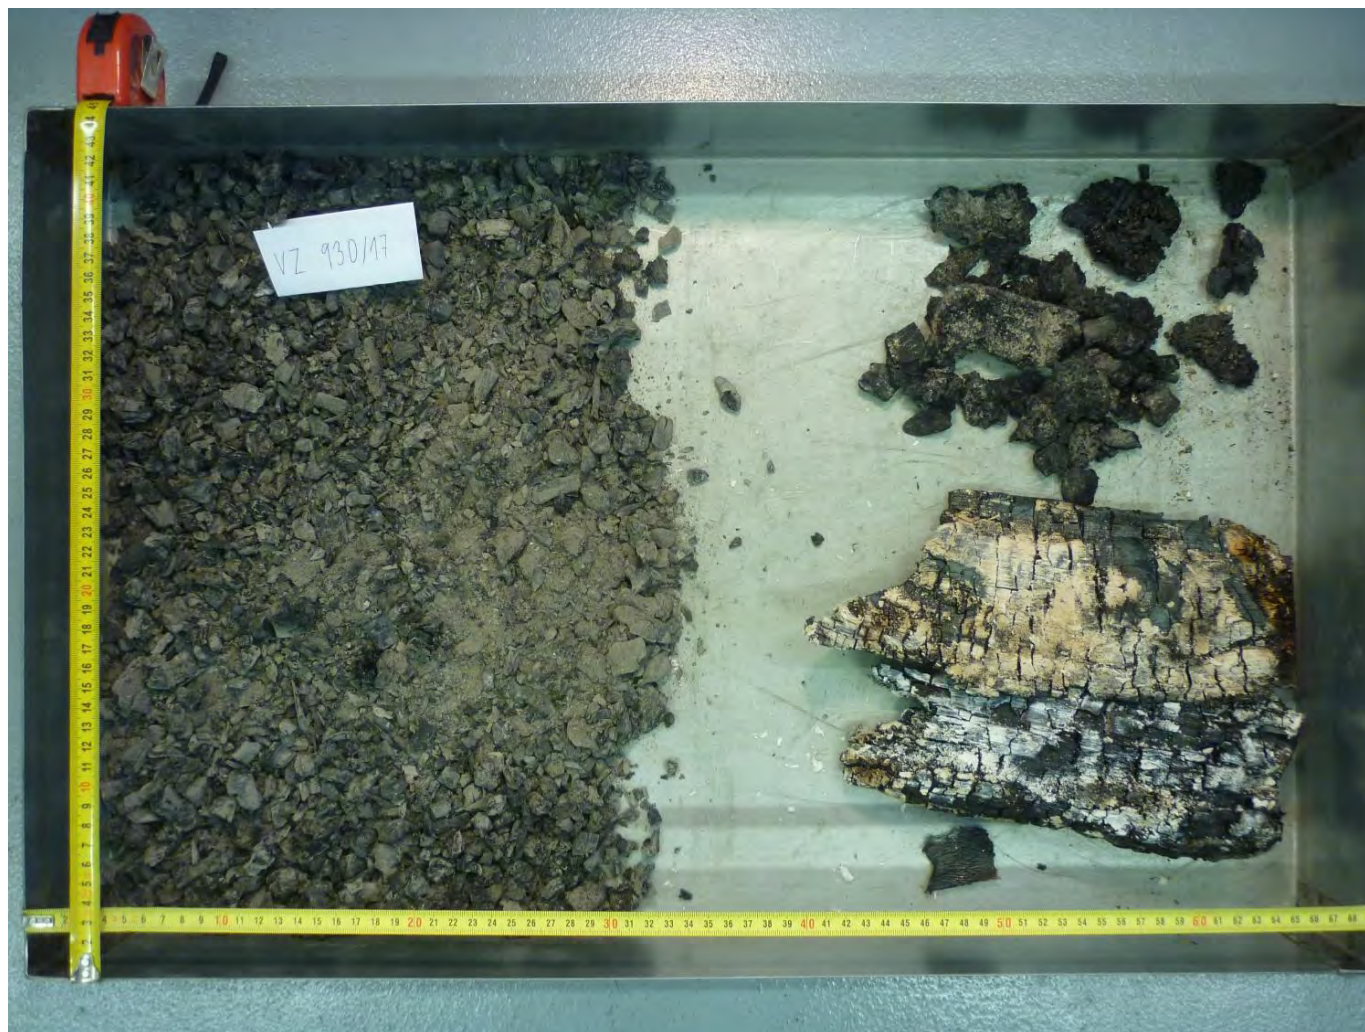
Obrázek 3.1.2-1 Celkový vzorek

Na levé straně se nachází podsítná část popela (síto 16 mm). Jedná se o část popela, která se dále zpracovávala.

Na pravé straně se nachází nadsítná část vzorku (část popela, která zůstala na sítku 16 mm). Tato část je brána jako roštová.
