Příloha č. 7

Katalog popelů

Závěrečná zpráva veřejné zakázky MŽP ČR (T002/16/V00048151)
„Podklady pro zpracování metodiky indikace spalování odpadu prostřednictvím
analýzy popela“

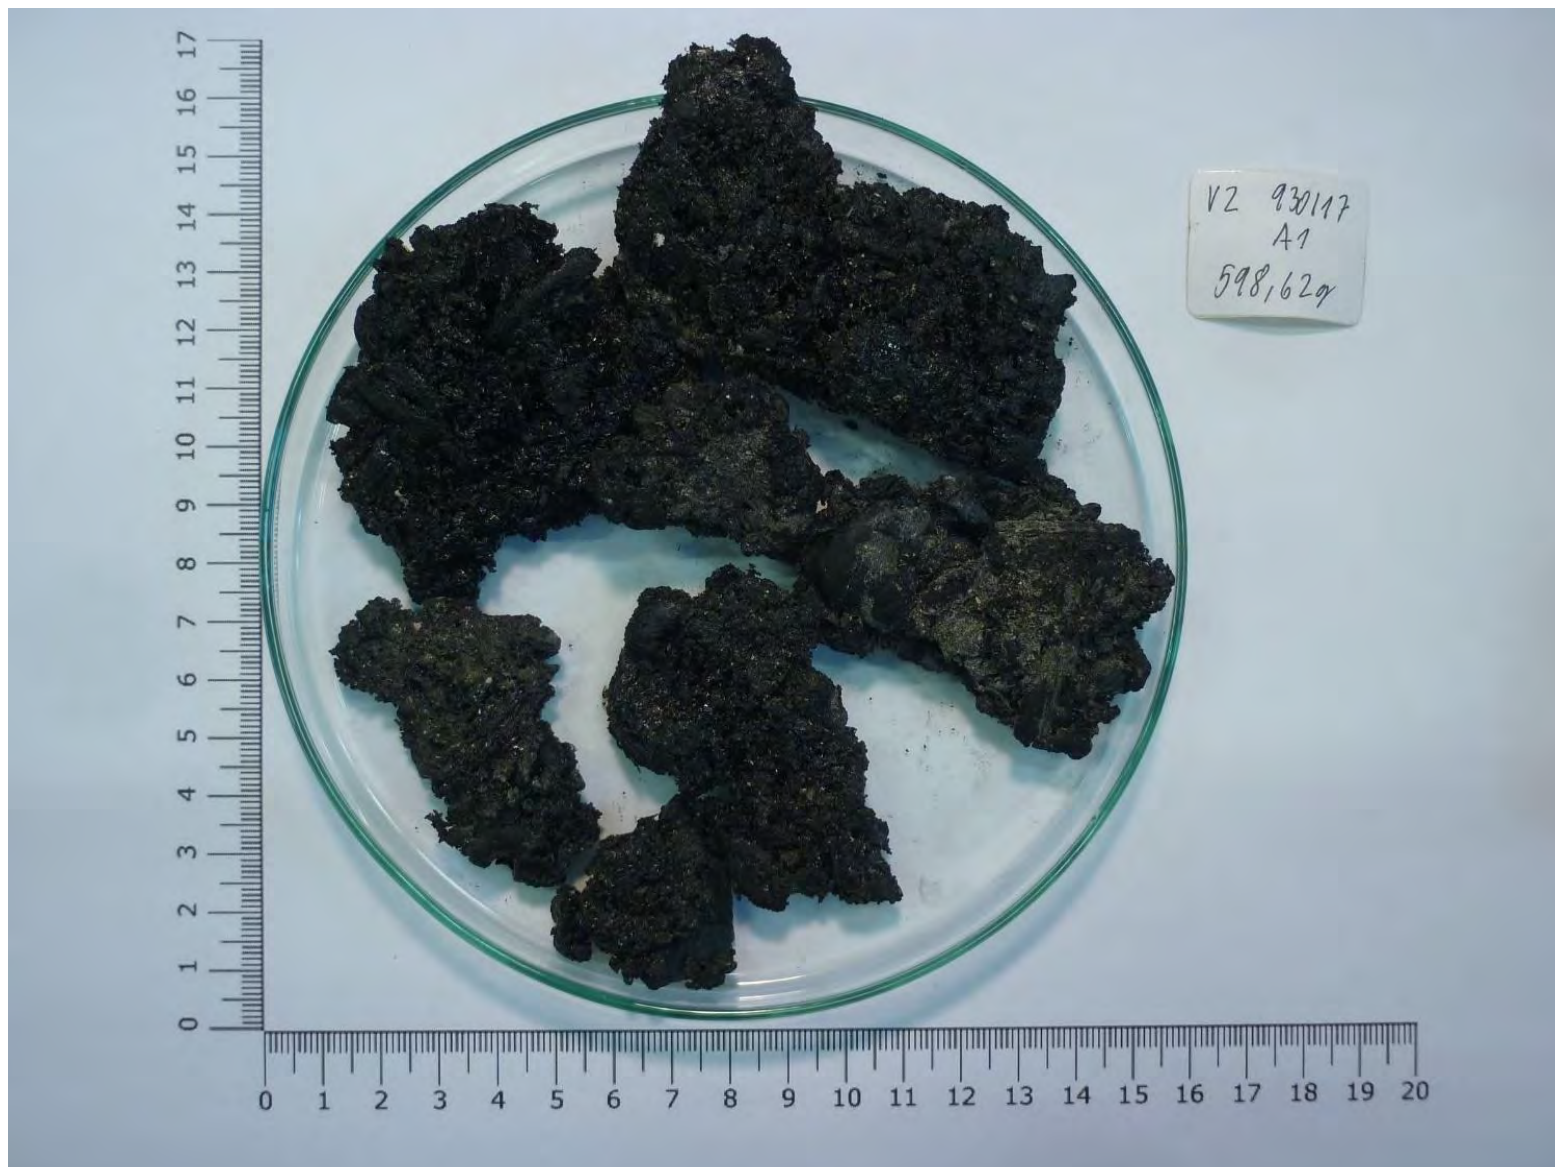
Obrázek 3.1.2-2 Nadsítná část celého vzorku (> 16 mm)

Na obrázku se nachází nadsítná část celkového vzorku (ze síta 16 mm). Jde o velké spečence.

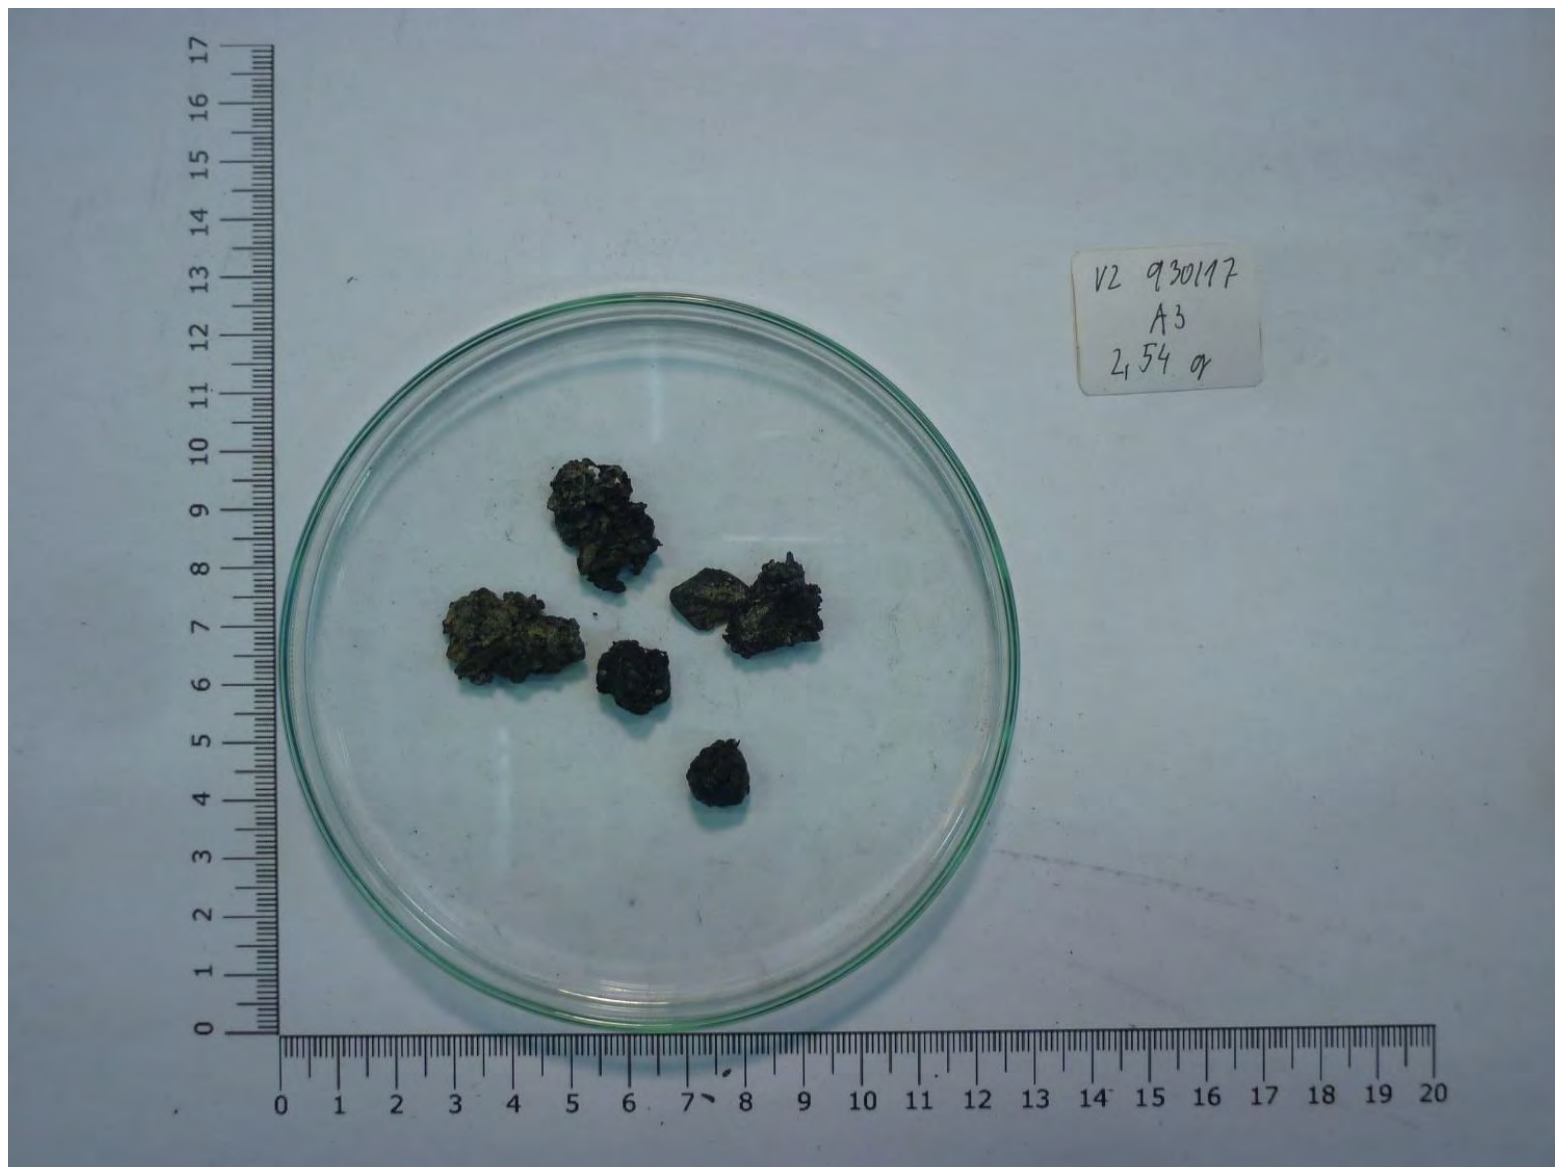
Obrázek 3.1.2-4 Cizí příměsi odhalené při vizuální kontrole

Na obrázku se nachází
vyseparované cizí příměsi.
Jedná se o různé spečence.

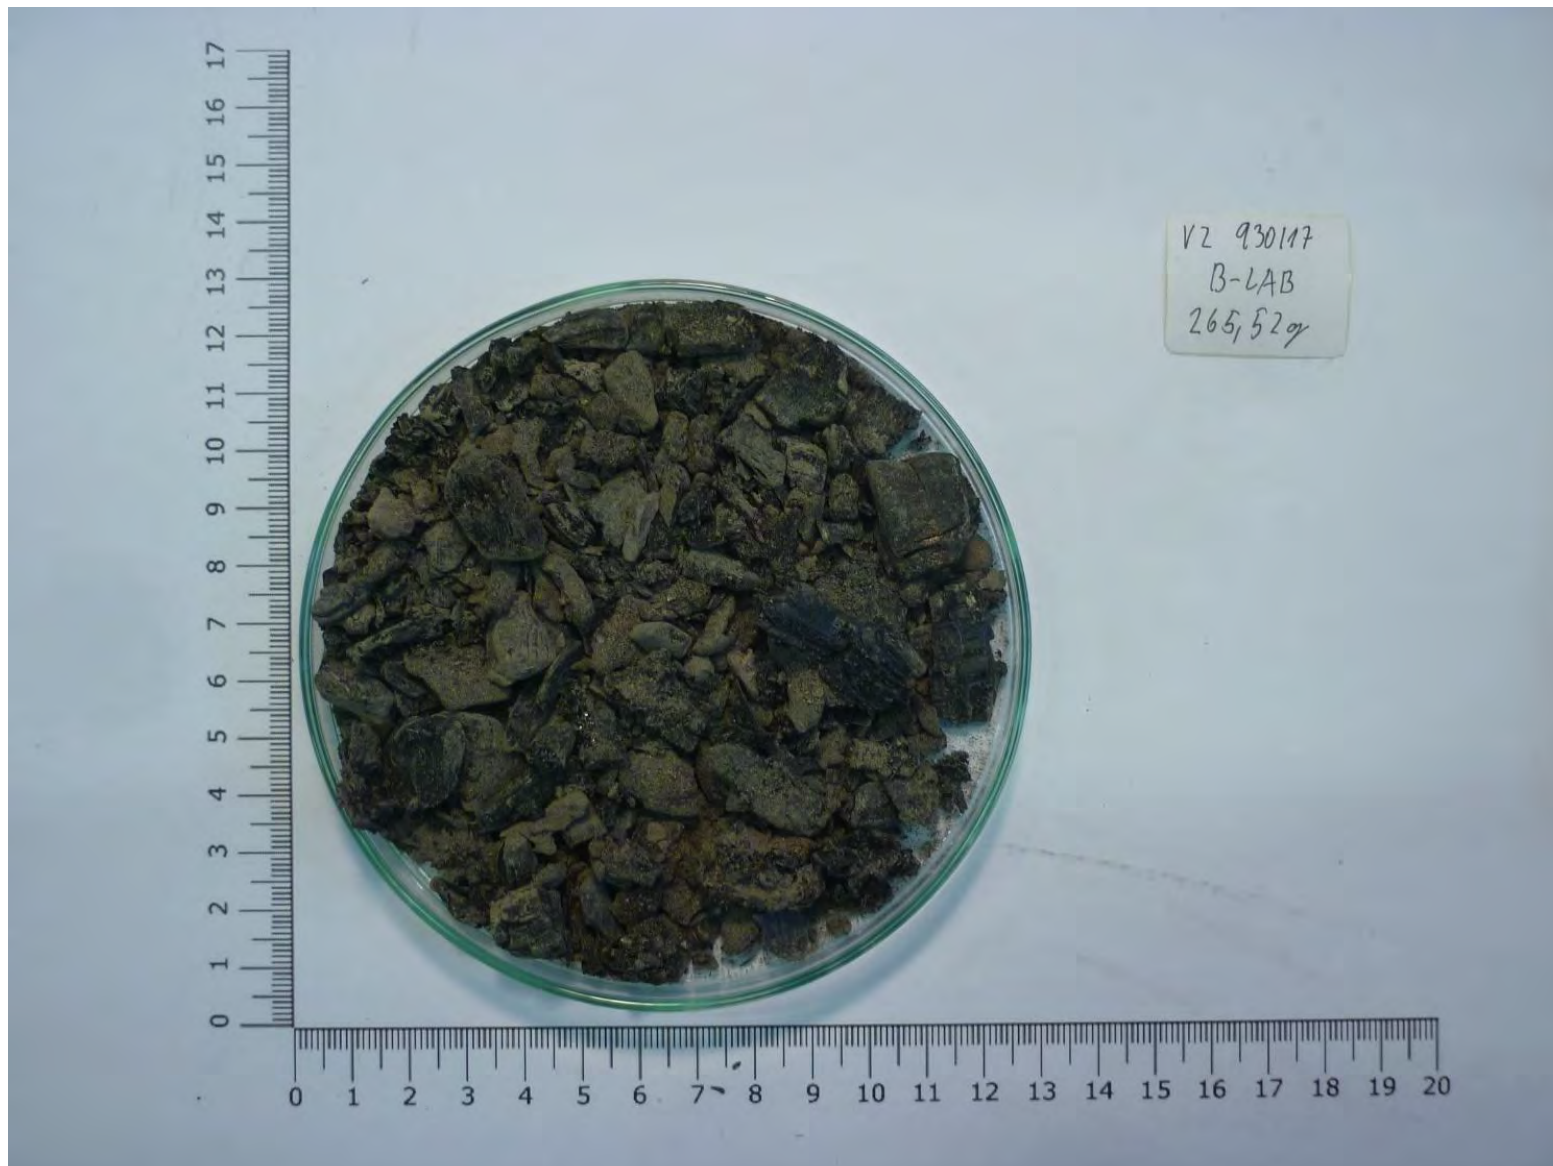
Obrázek 3.1.2-5 Reprezentativní část laboratorního vzorku

Na obrázku se nachází reprezentativní část laboratorního vzorku. Jedná se o část vzorku, na kterém se prováděla vizuální kontrola a který se dále zpracovával na analytický vzorek.

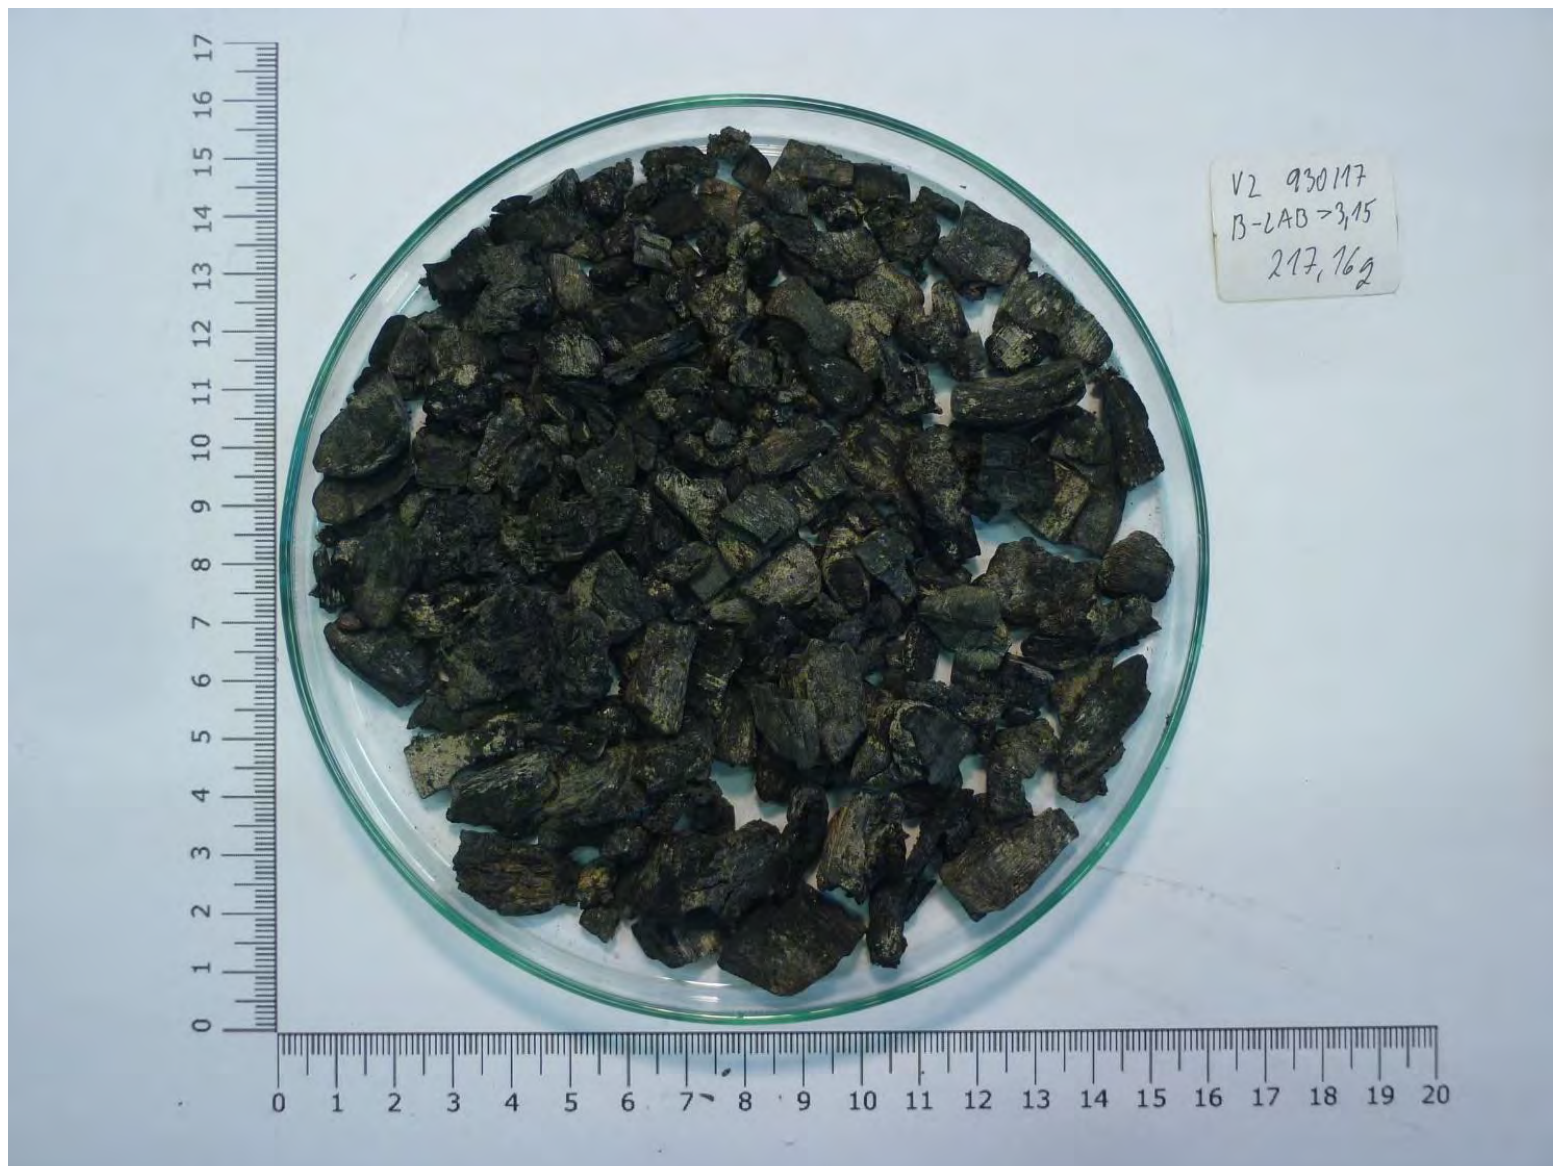
Obrázek 3.1.2-6 Reprezentativní část laboratorního vzorku (> 3,15 mm)

Na obrázku se nachází
nadsítná část
reprezentativního vzorku
(síto 3,15 mm).

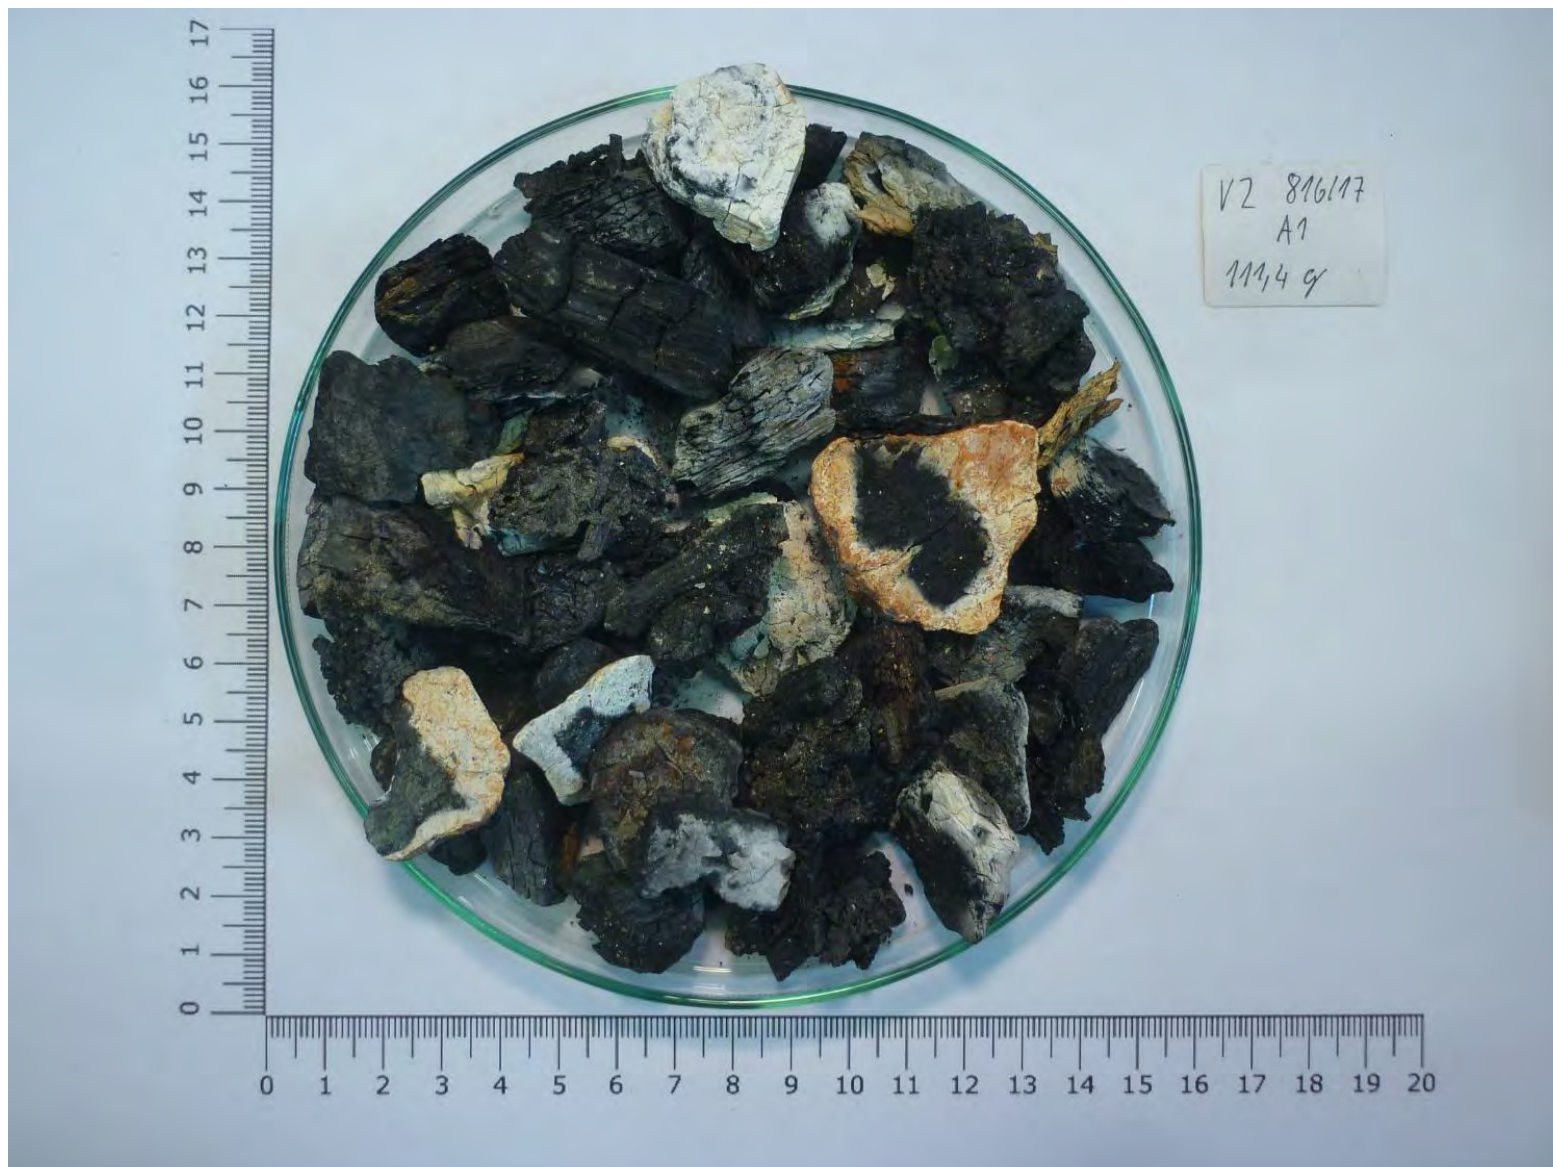
Obrázek 3.1.3-2 Nadsítná část celého vzorku (> 16 mm)

Na obrázku se nachází nadsítná část celkového vzorku (ze síta 16 mm).
Jde o hrubý nedopal.

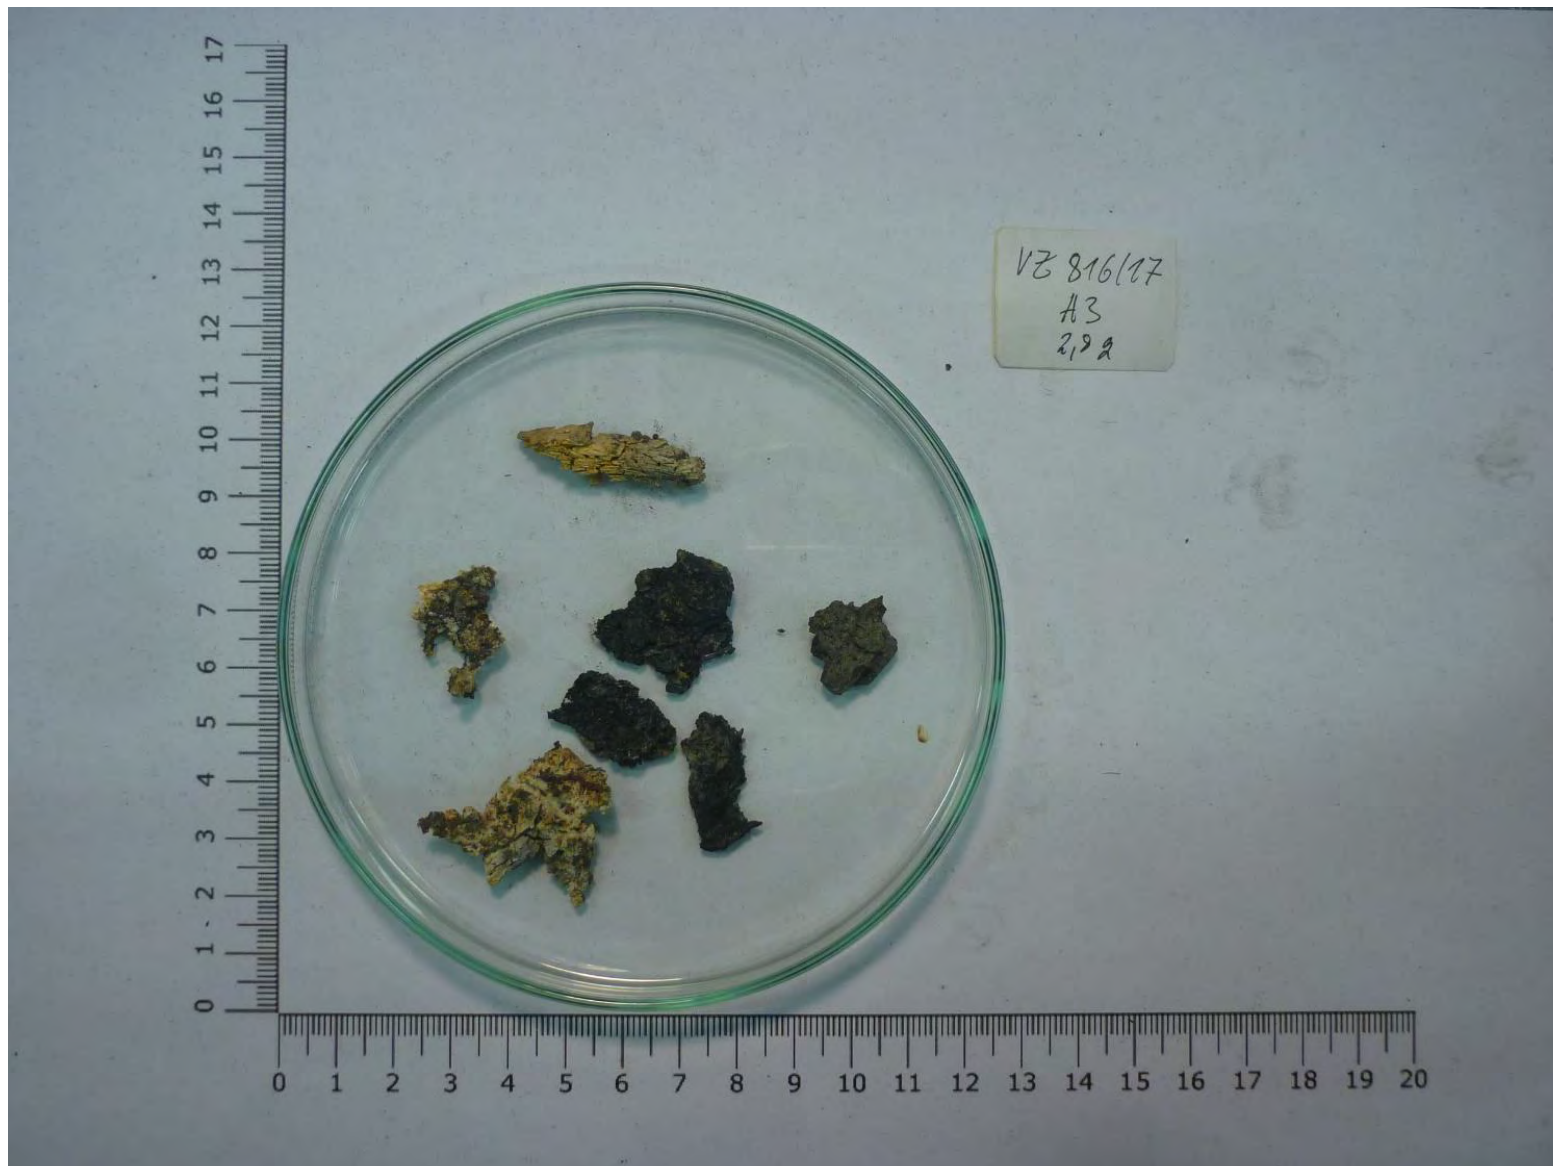
Obrázek 3.1.3-3 Cizí příměsi odhalené při vizuální kontrole

Na obrázku se nachází vyseparované cizí příměsi. Jedná se o různé spečence.

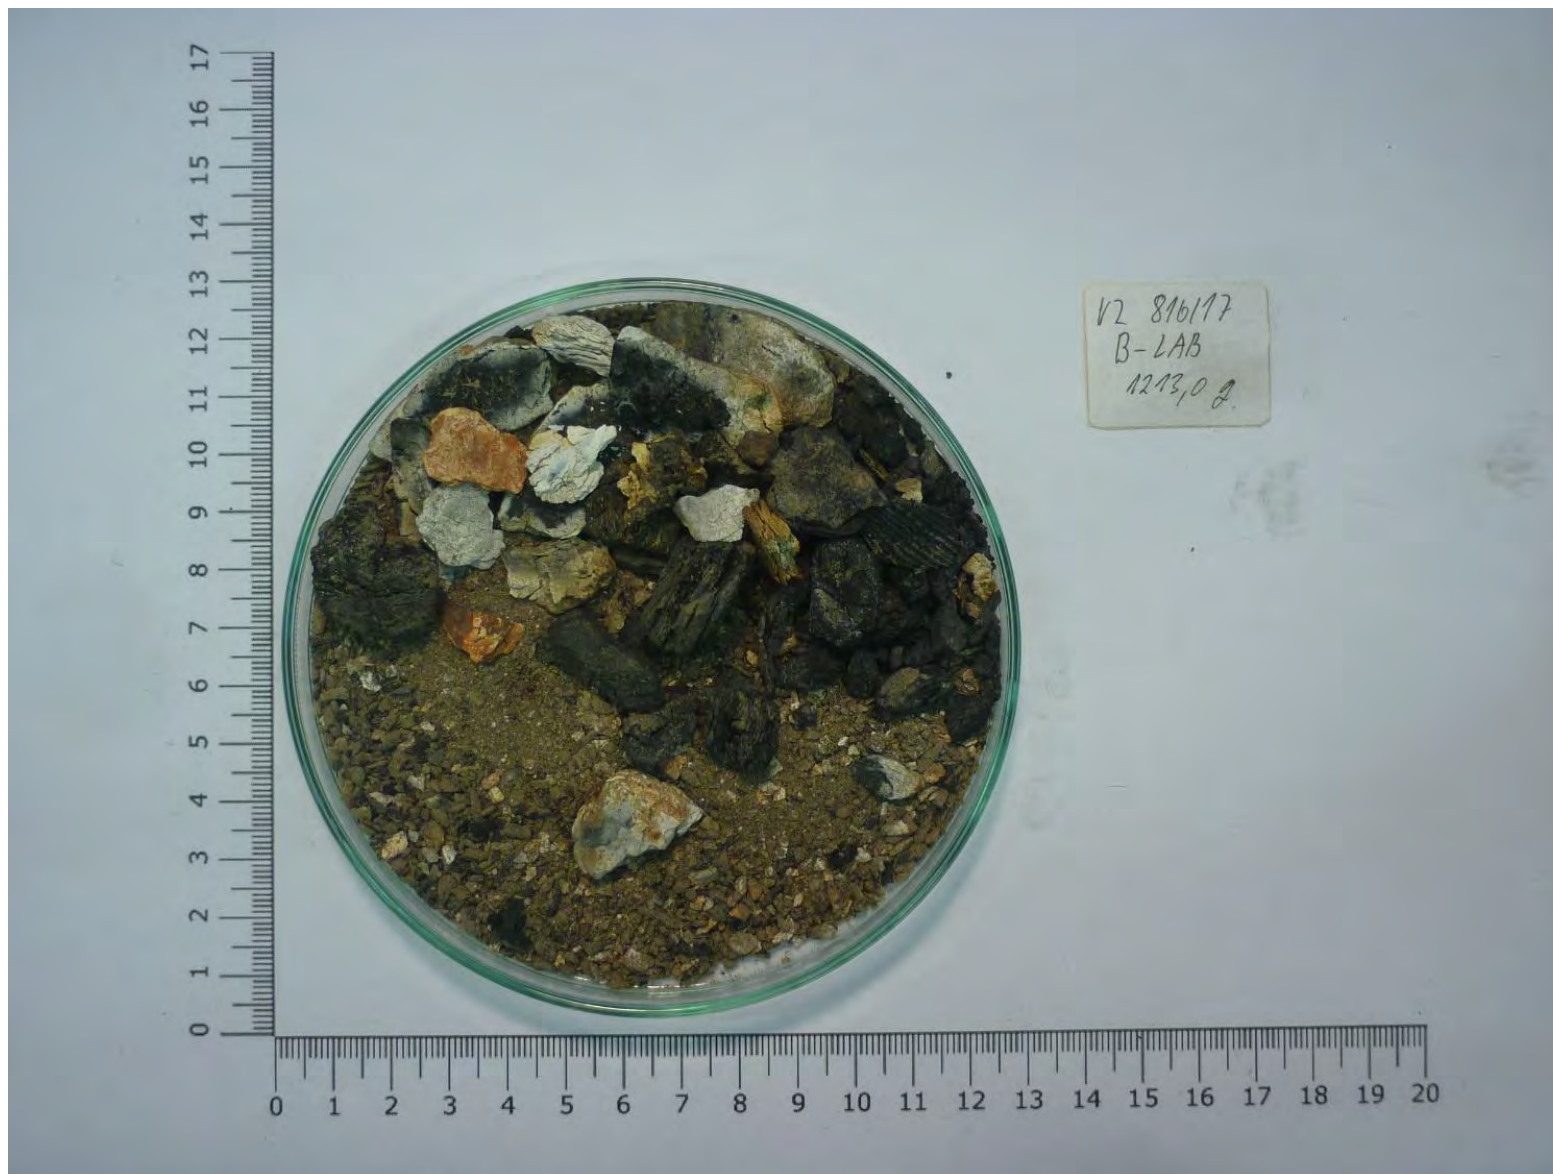
Obrázek 3.1.3-4 Reprezentativní část laboratorního vzorku

Na obrázku se nachází reprezentativní část laboratorního vzorku. Jedná se o část vzorku, na kterém se prováděla vizuální kontrola a který se dále zpracovával na analytický vzorek.

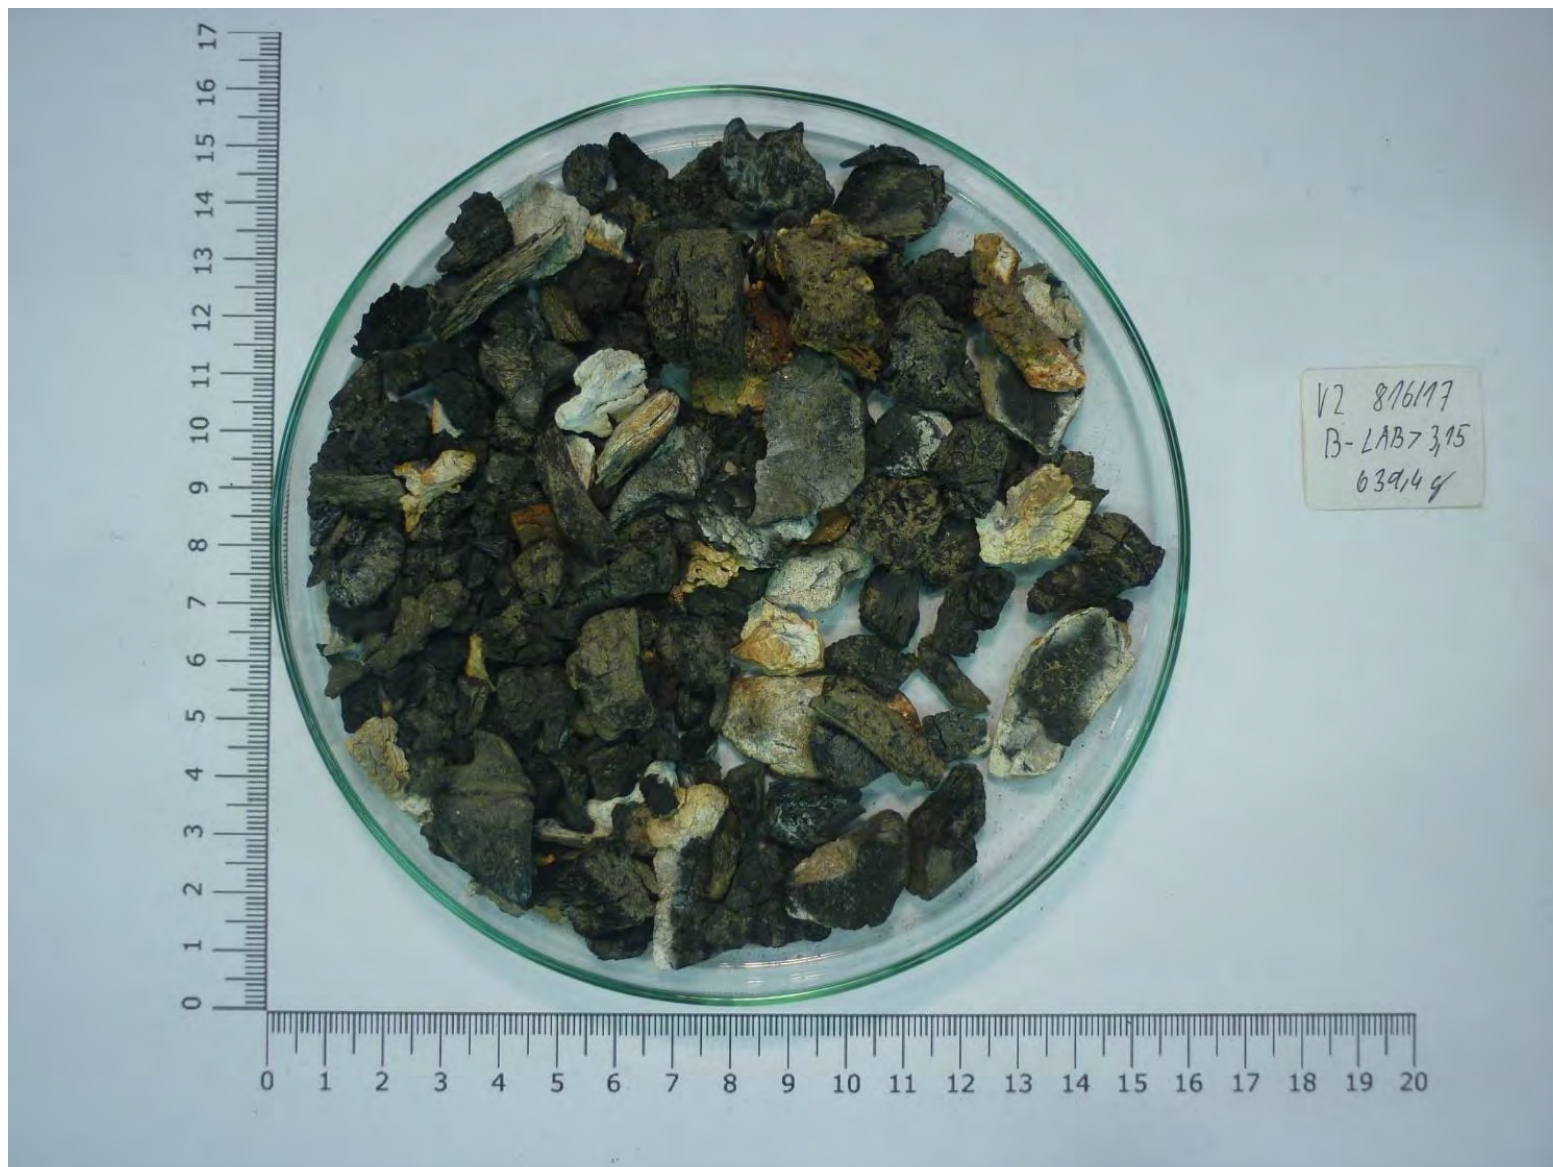
Obrázek 3.1.3-5 Reprezentativní část laboratorního vzorku (> 3,15 mm)

Na obrázku se nachází
nadsítná část
reprezentativního vzorku
(síto 3,15 mm).

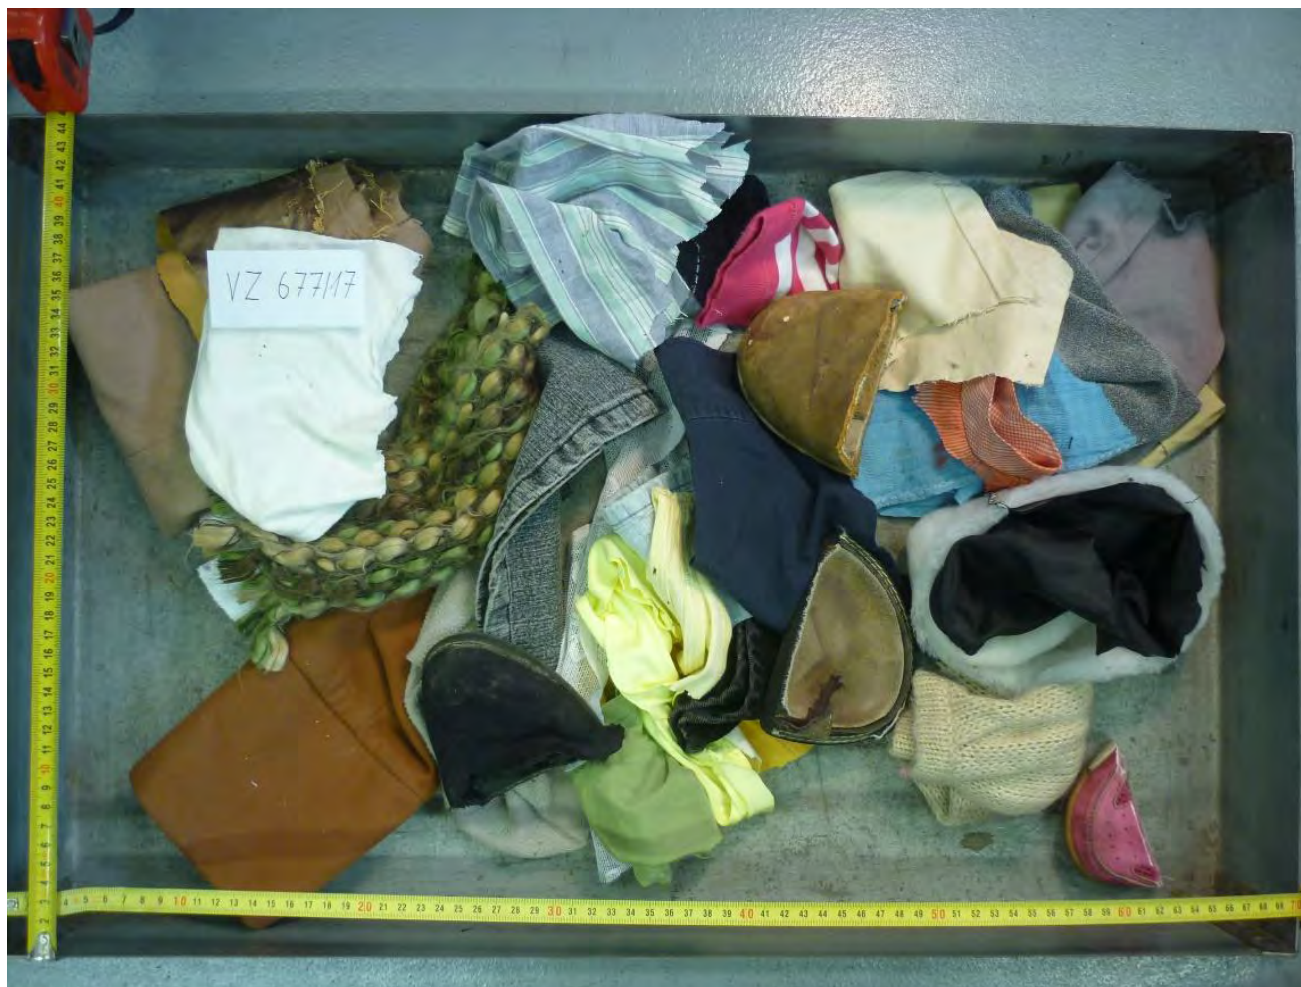
Obrázek 3.2-1 Textil

Spalování čistého paliva s textilem zanechává v popelu zbytky kovových knoflíků a zipů (kovové zbytky z oblečení), dále popel obsahuje spálené kousky se strukturou látky, případně spečené kousky se strukturou látky.

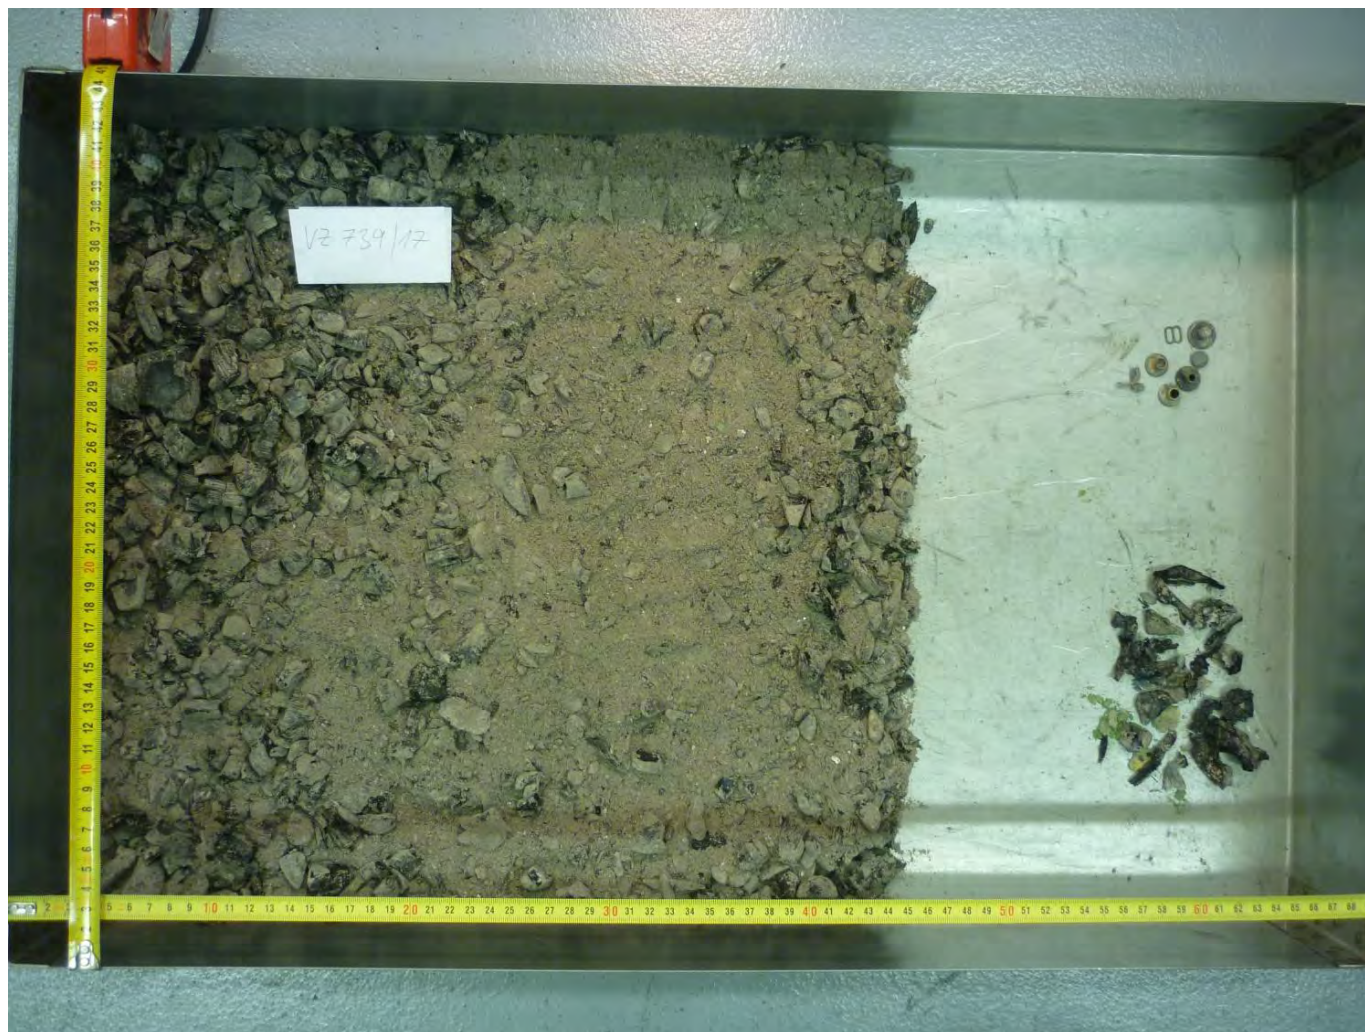
Obrázek 3.2.1-1 Celkový vzorek

Na levé straně se nachází podsítná část popela (síta 16 mm). Jedná se o část popela, která se dále zpracovávala.

Na pravé straně se nachází drobné spečence a inertní materiály odhaleny vizuální kontrolou.

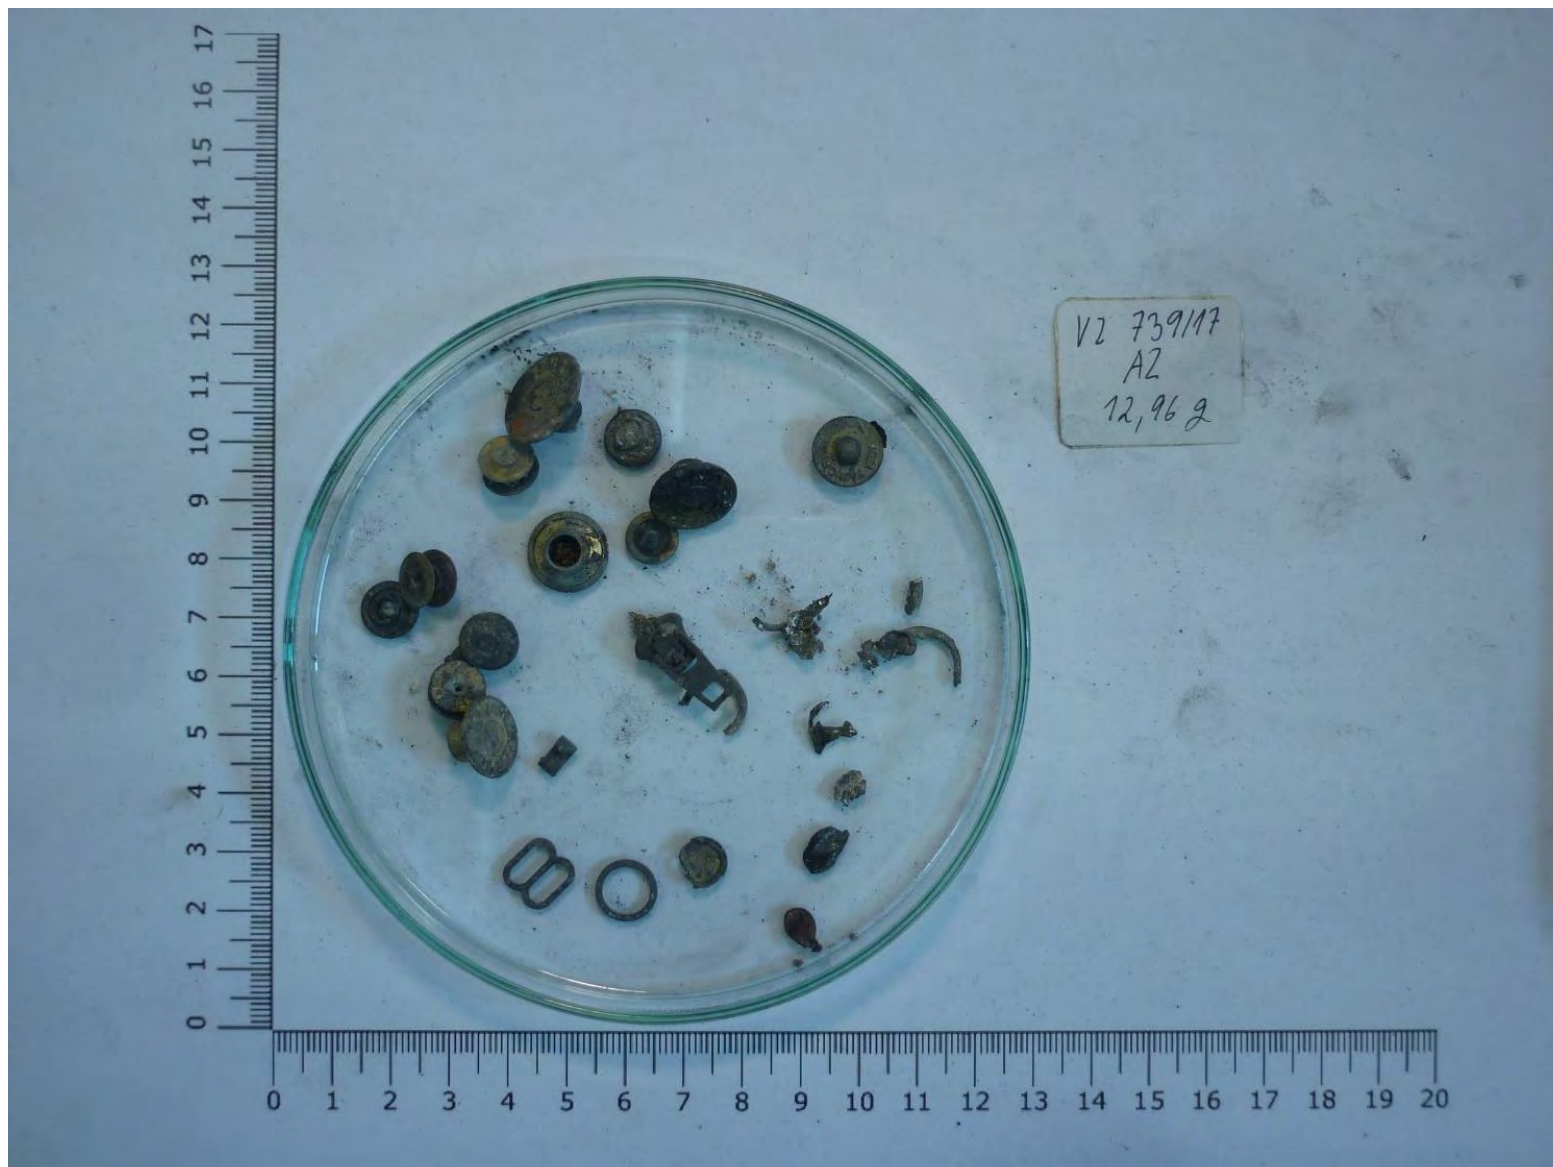
Obrázek 3.2.1-2 Inertní materiály odhalené při vizuální kontrole

Na obrázku se nachází vyseparované inertní materiály z laboratorního vzorku. Jedná se především o šroubky, zbytky knoflíků a zipů a spečené hliníkové kousky.

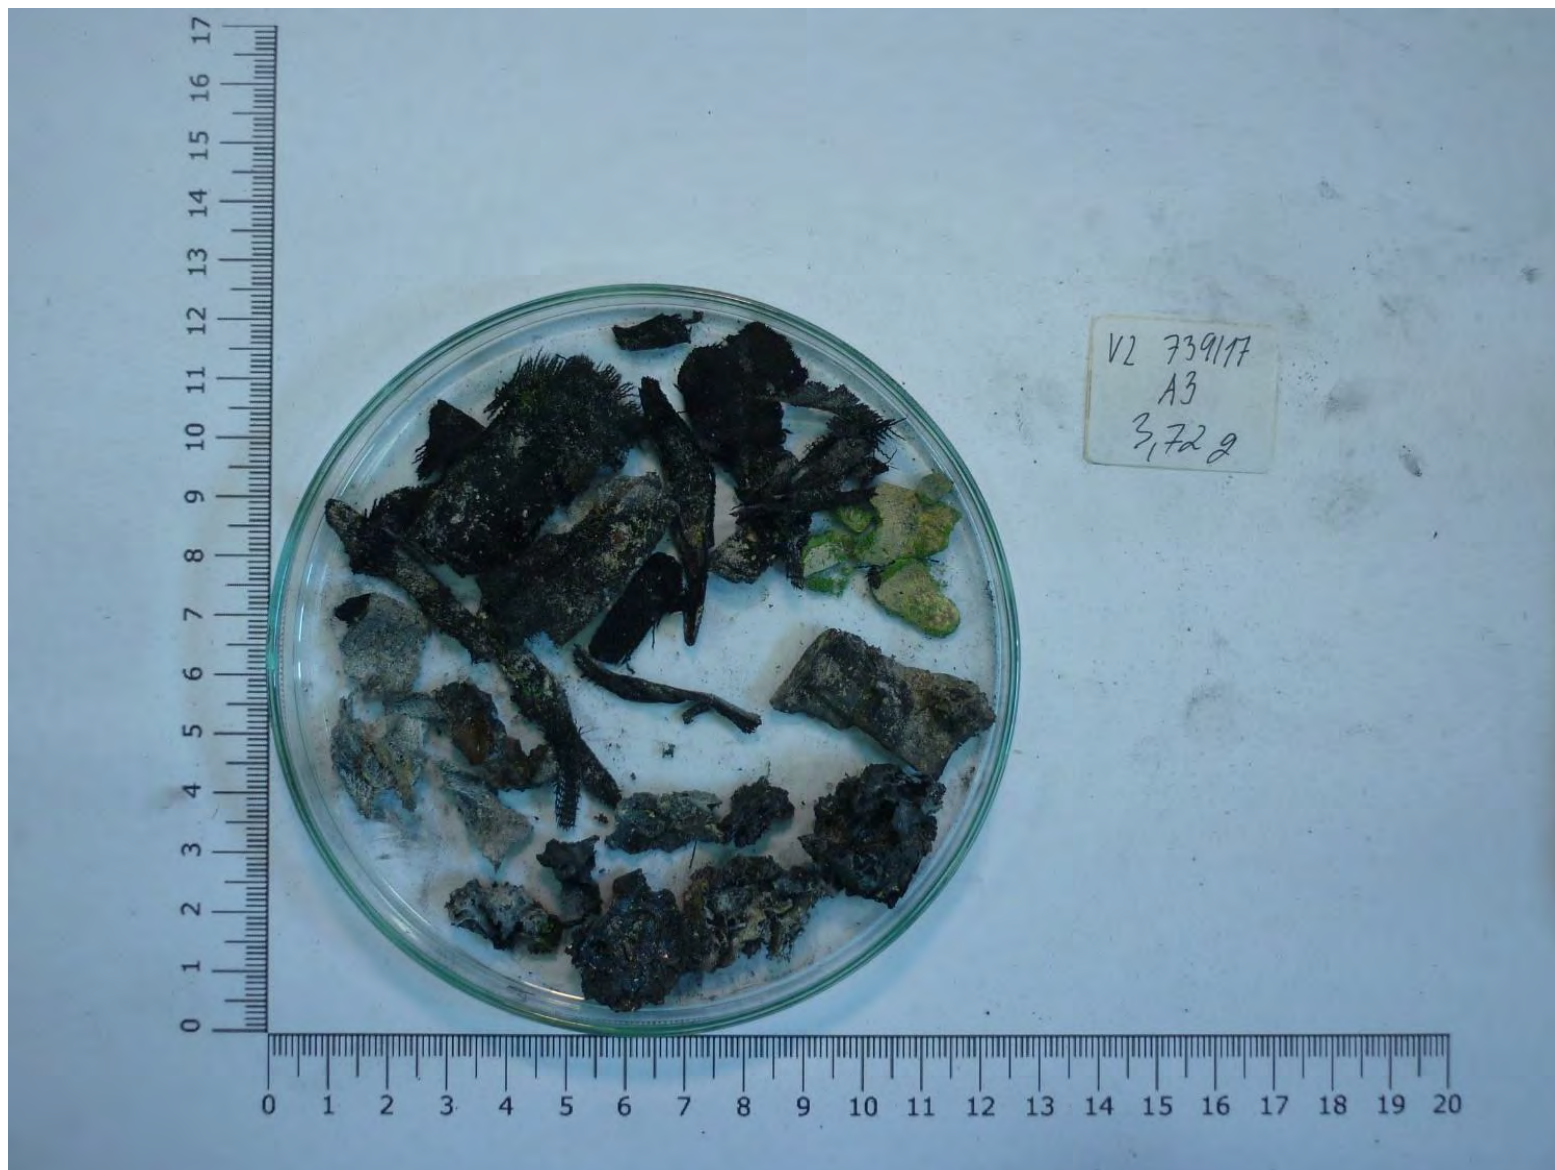
Obrázek 3.2.1-3 Cizí příměsi odhalené při vizuální kontrole

Na obrázku se nachází
vyseparované cizí příměsi.
Jedná se o různé spečence.

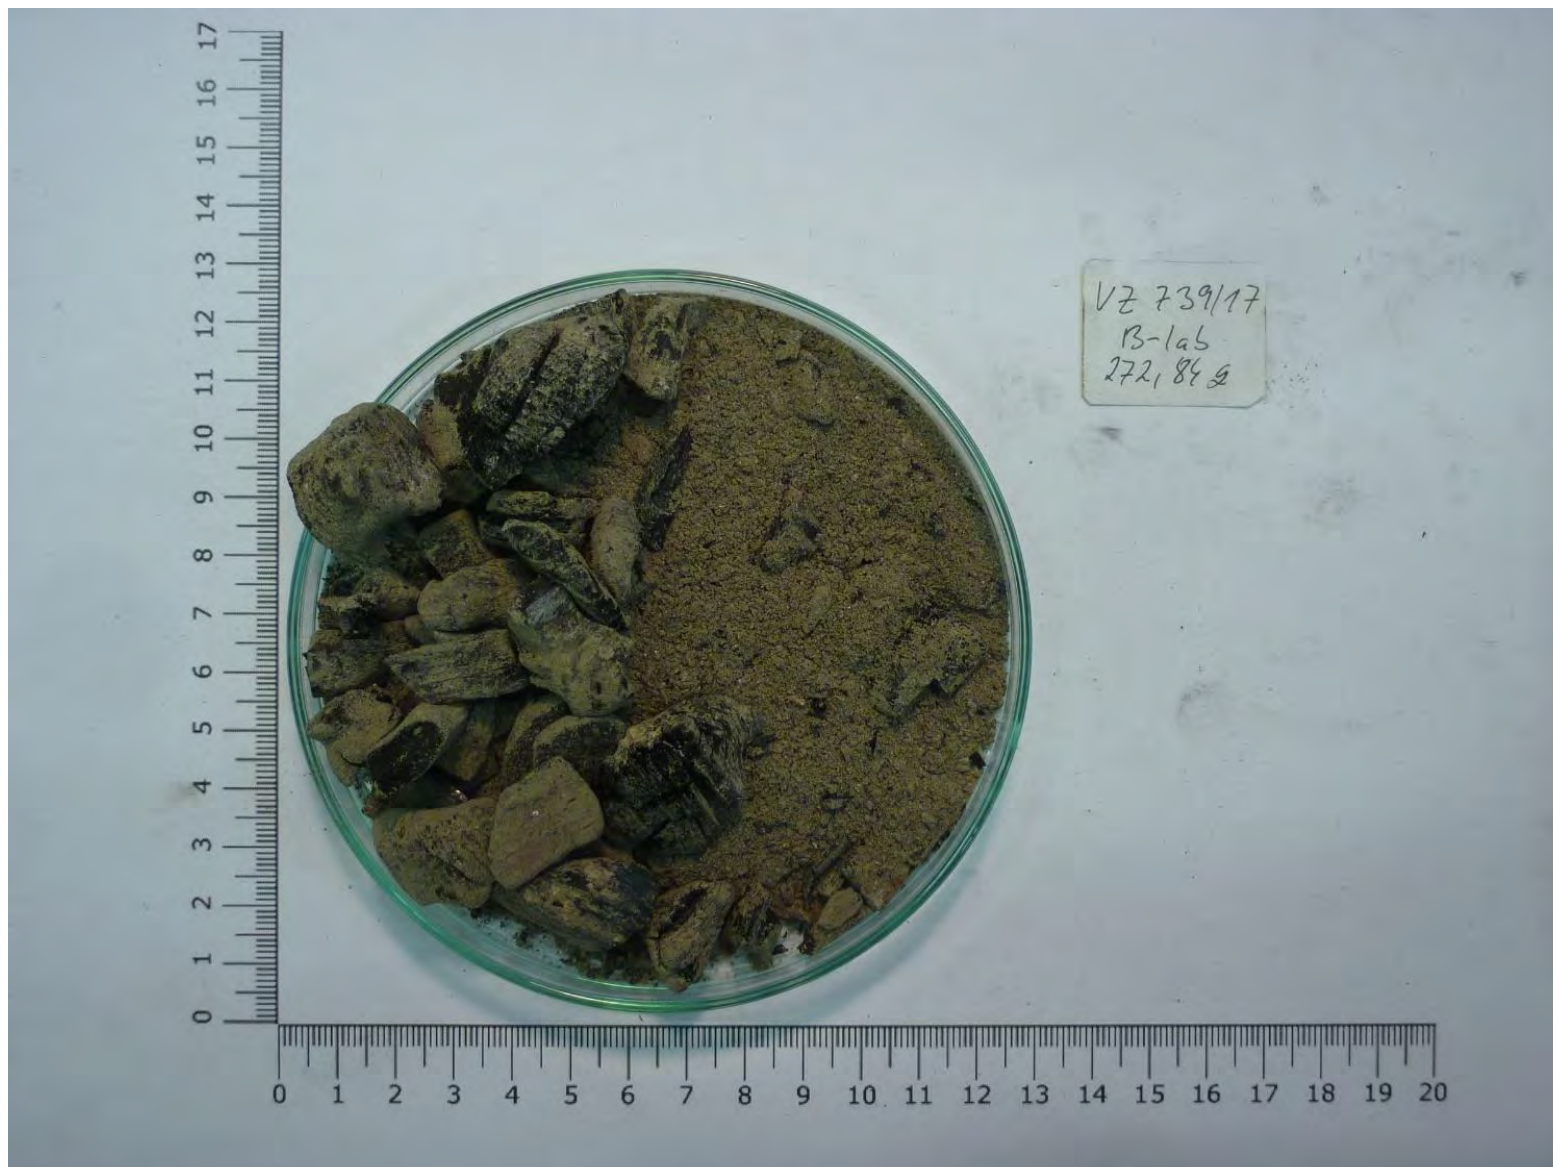
Obrázek 3.2.1-4 Reprezentativní část laboratorního vzorku

Na obrázku se nachází reprezentativní část laboratorního vzorku. Jedná se o část vzorku, na kterém se prováděla vizuální kontrola a který se dále zpracovával na analytický vzorek.
