Příloha č. 7

Katalog popelů

Závěrečná zpráva veřejné zakázky MŽP ČR (T002/16/V00048151)
„Podklady pro zpracování metodiky indikace spalování odpadu prostřednictvím
analýzy popela“

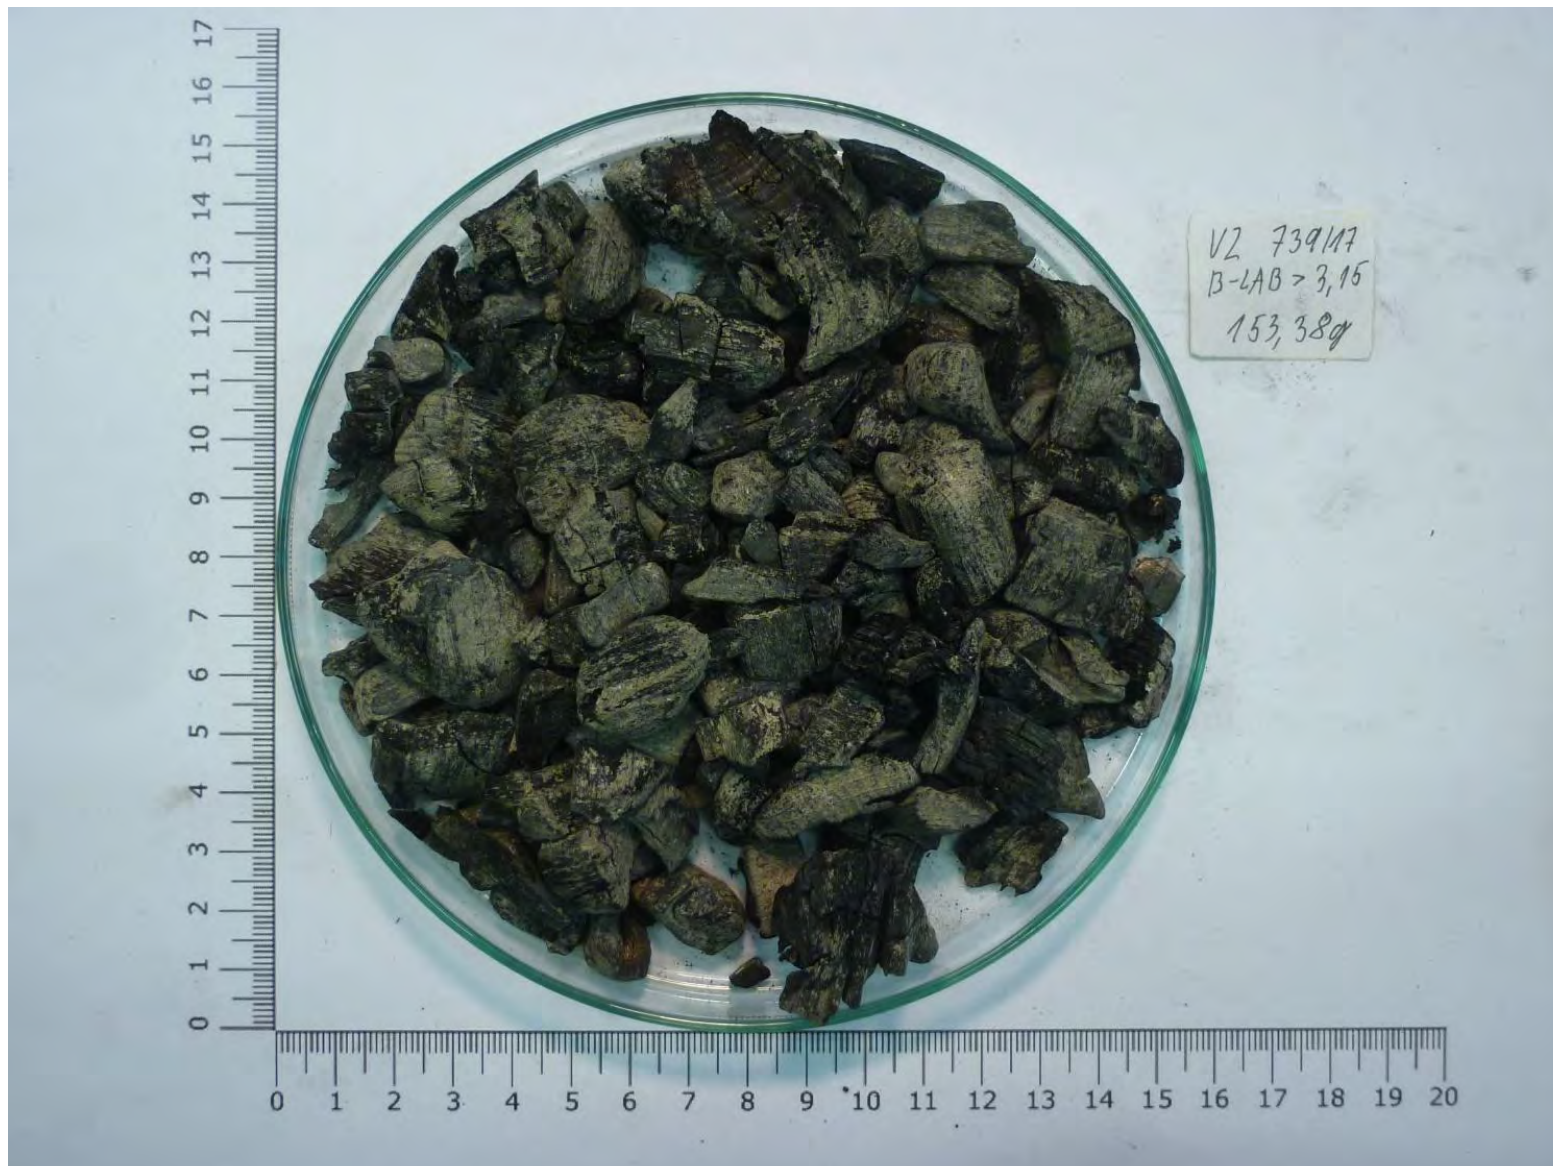
Obrázek 3.2.1-5 Reprezentativní část laboratorního vzorku (> 3,15 mm)

Na obrázku se nachází
nadsítná část
reprezentativního vzorku
(síto 3,15 mm).

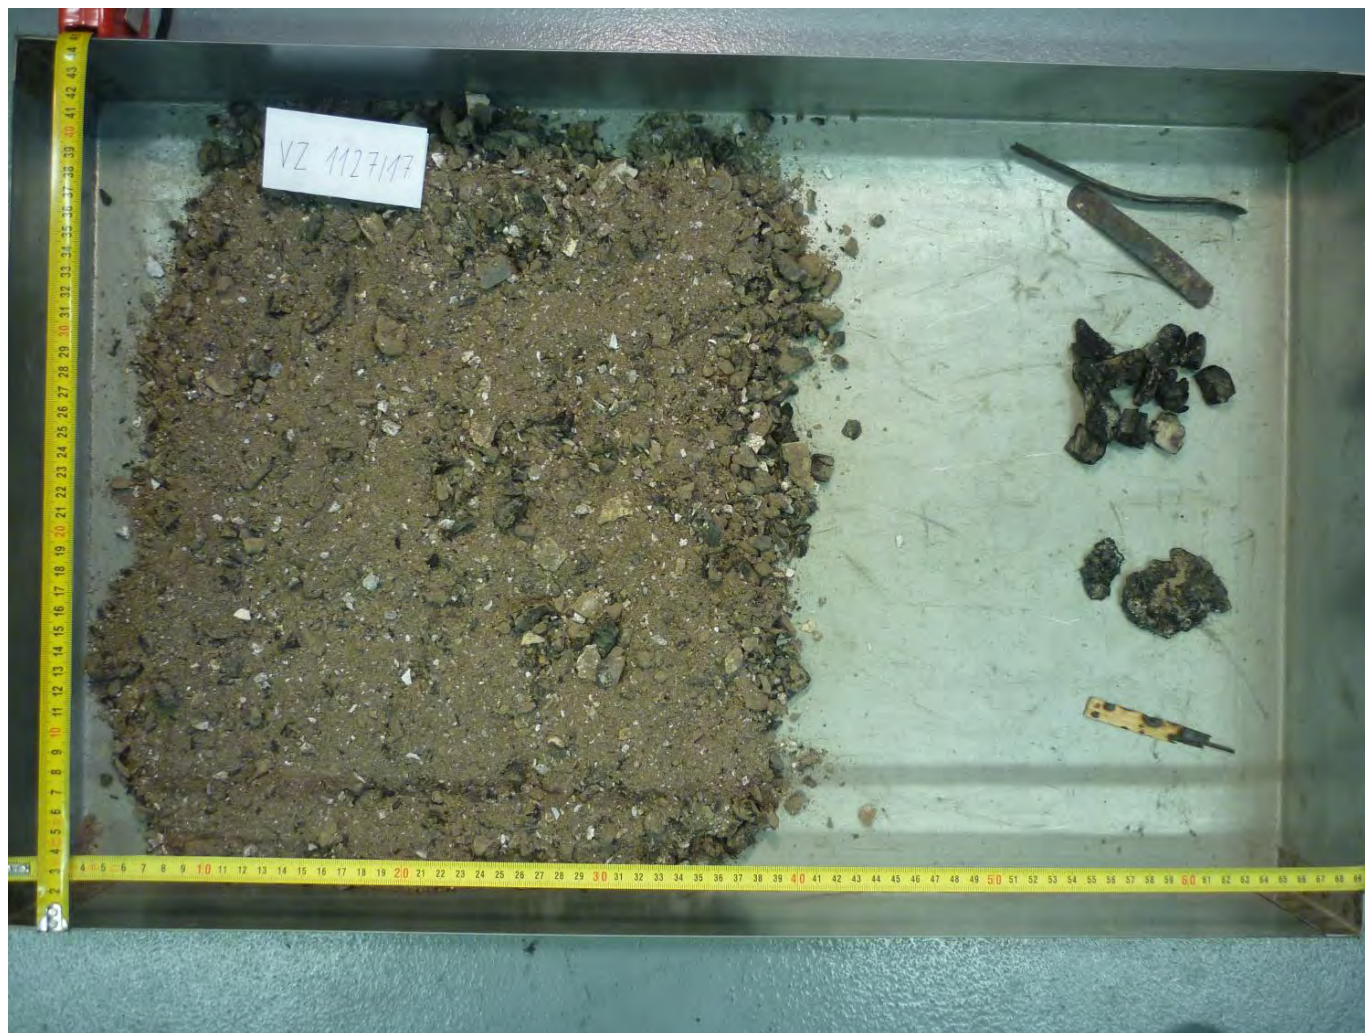
Obrázek 3.2.2-1 Celkový vzorek

Na levé straně se nachází podsítná část popela (síto 16 mm). Jedná se o část popela, která se dále zpracovávala.

Na pravé straně se nachází hrubý nedopal, velké i drobné spečence a inertní materiály odhaleny vizuální kontrolou.

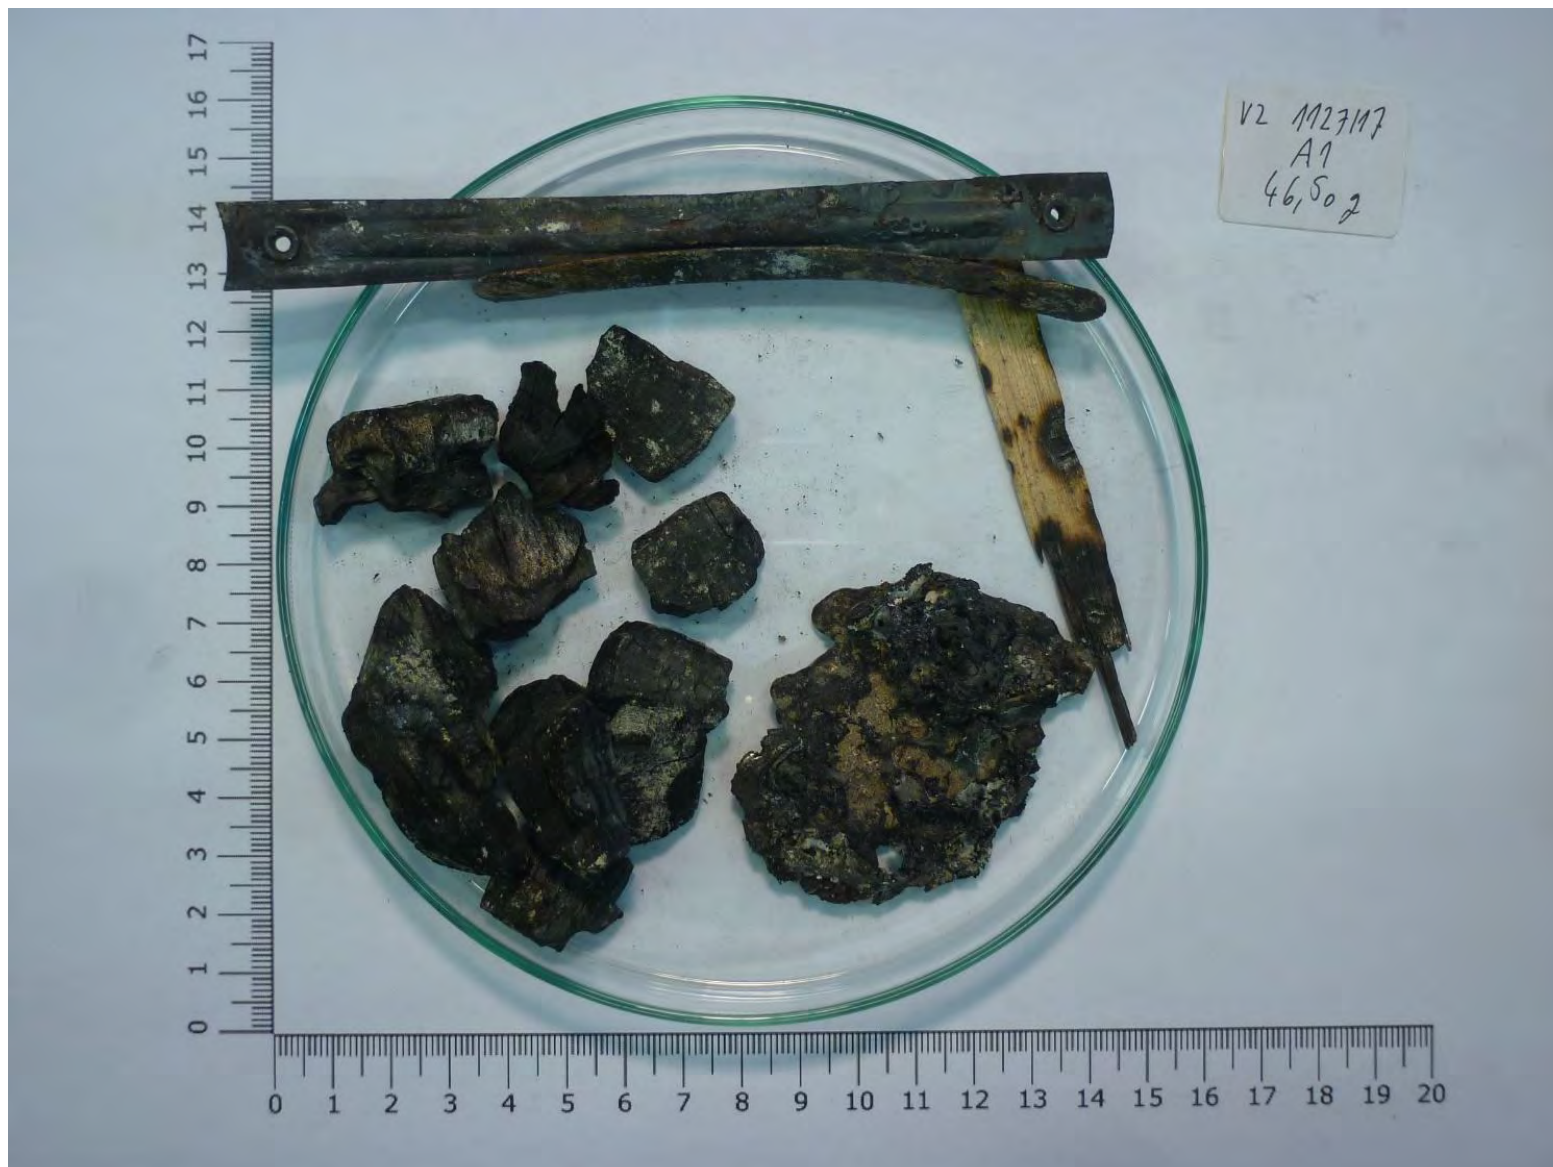
Obrázek 3.2.2-2 Nadsítná část celého vzorku (> 16 mm)

Na obrázku se nachází nadsítná část celkového vzorku (ze síta 16 mm). Jde o hrubý nedopal, velké spečence a velké kusy inertních materiálů.

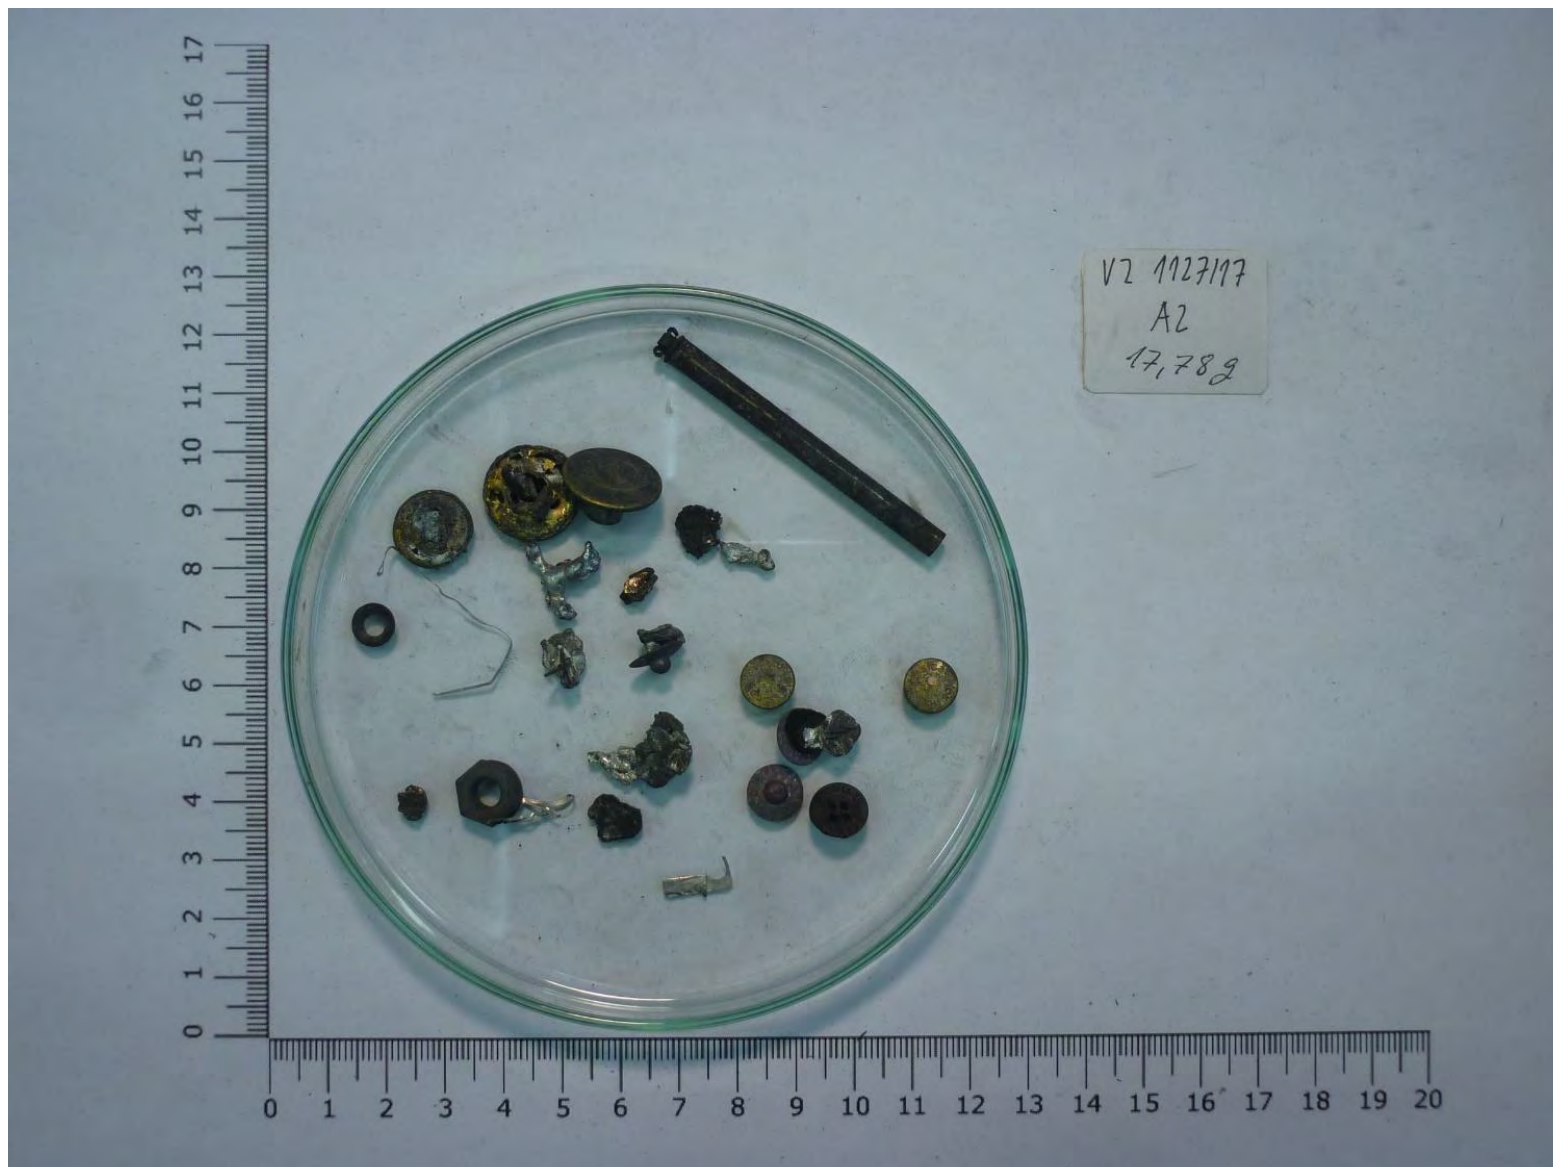
Obrázek 3.2.2-3 Inertní materiály odhalené při vizuální kontrole

Na obrázku se nachází vyseparované inertní materiály z laboratorního vzorku. Jedná se především o šroubky, zbytky knoflíků a zipů a spečené hliníkové kousky.

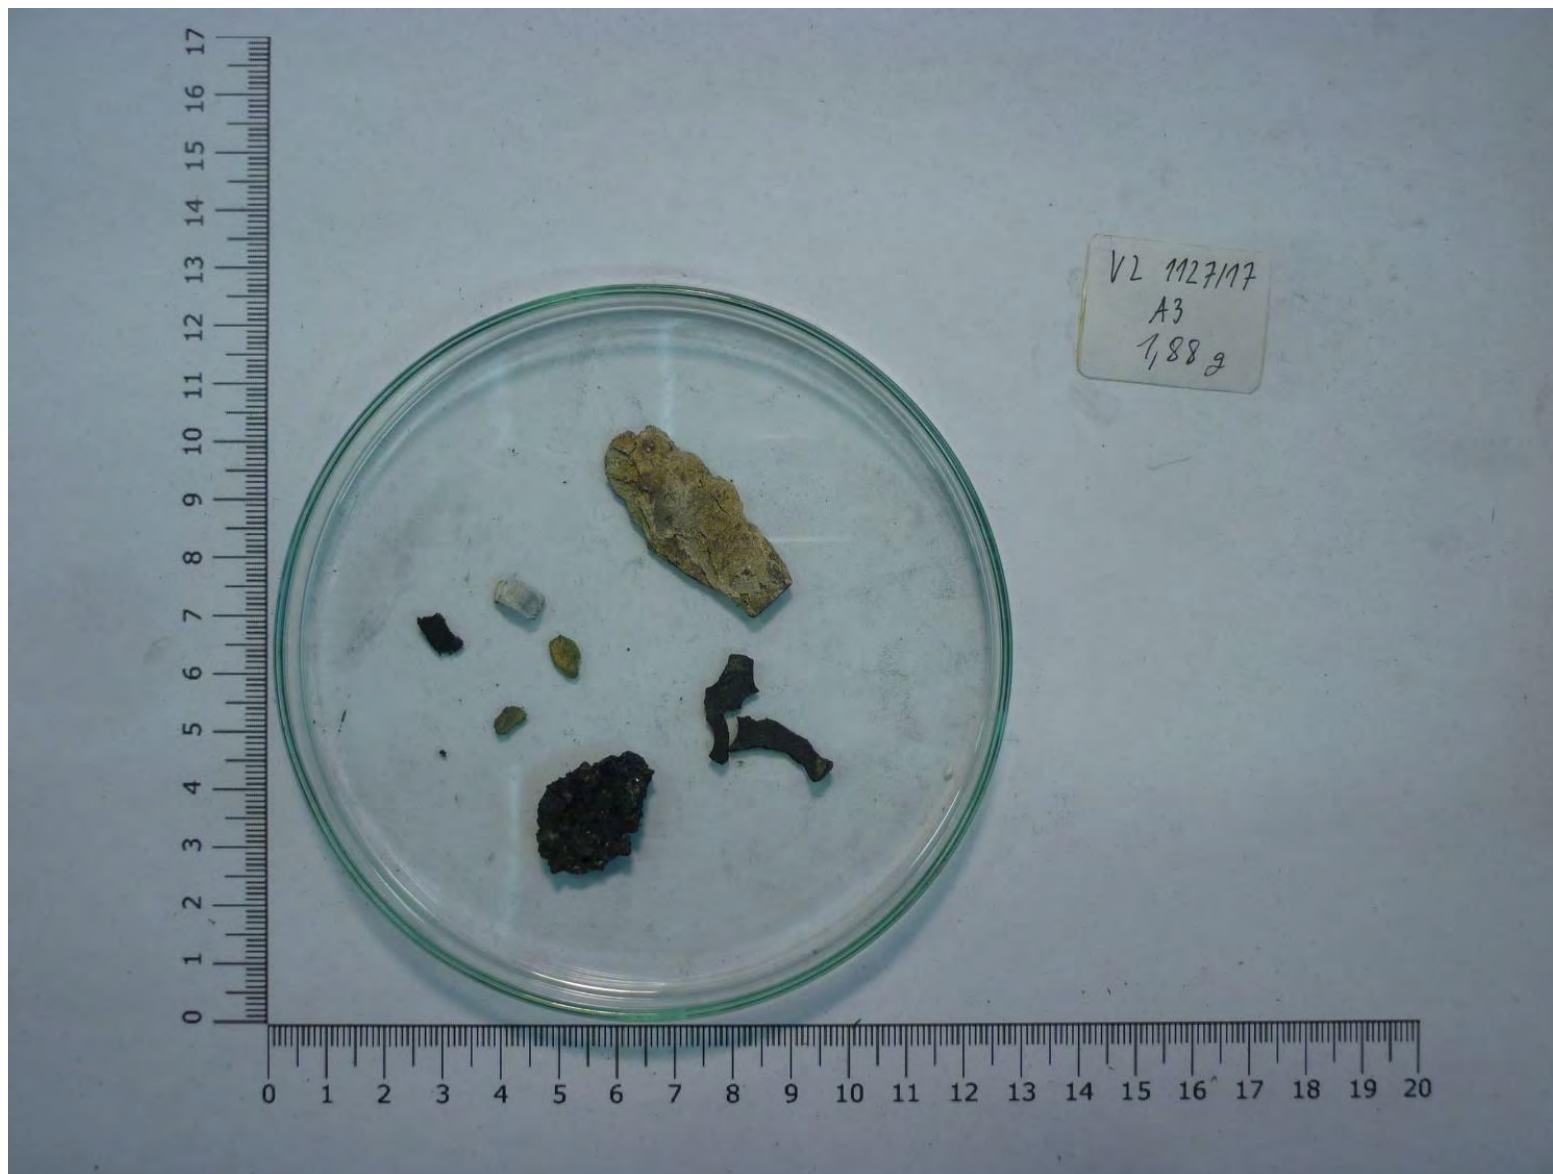
Obrázek 3.2.2-4 Cizí příměsi odhalené při vizuální kontrole

Na obrázku se nachází
vyseparované cizí příměsi.
Jedná se o různé spečence.

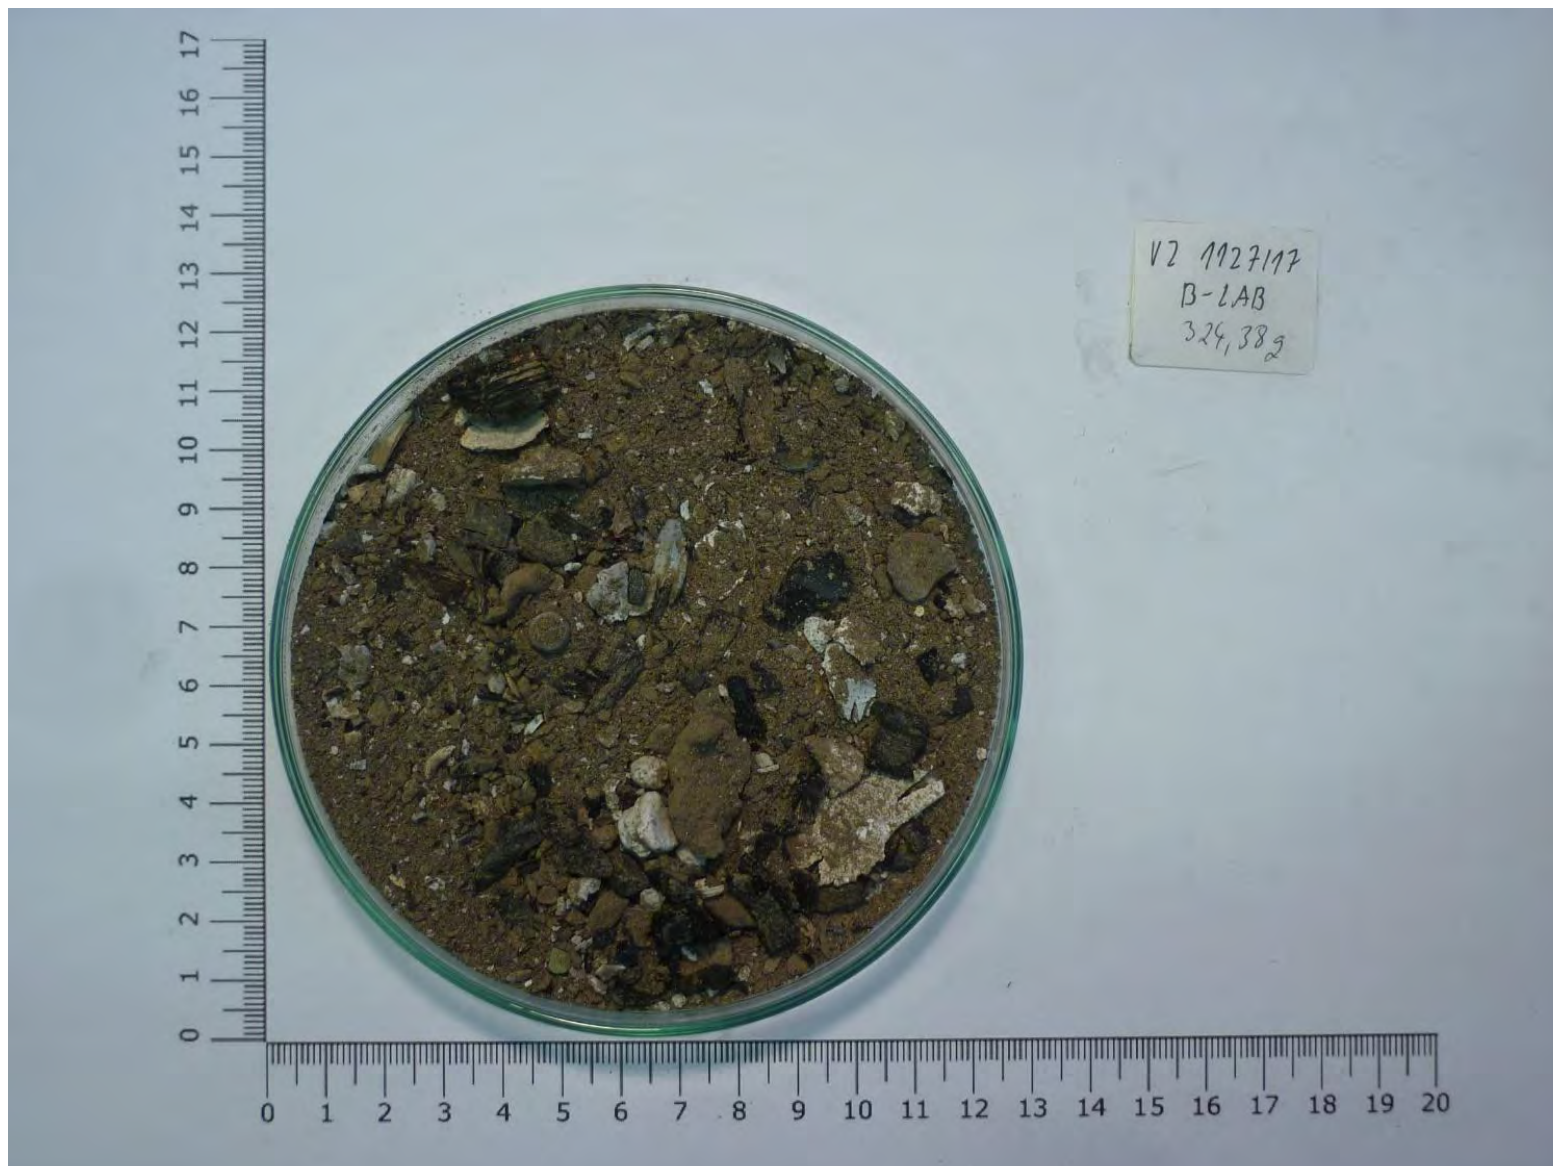
Obrázek 3.2.2-5 Reprezentativní část laboratorního vzorku

Na obrázku se nachází reprezentativní část laboratorního vzorku. Jedná se o část vzorku, na kterém se prováděla vizuální kontrola a který se dále zpracovával na analytický vzorek.

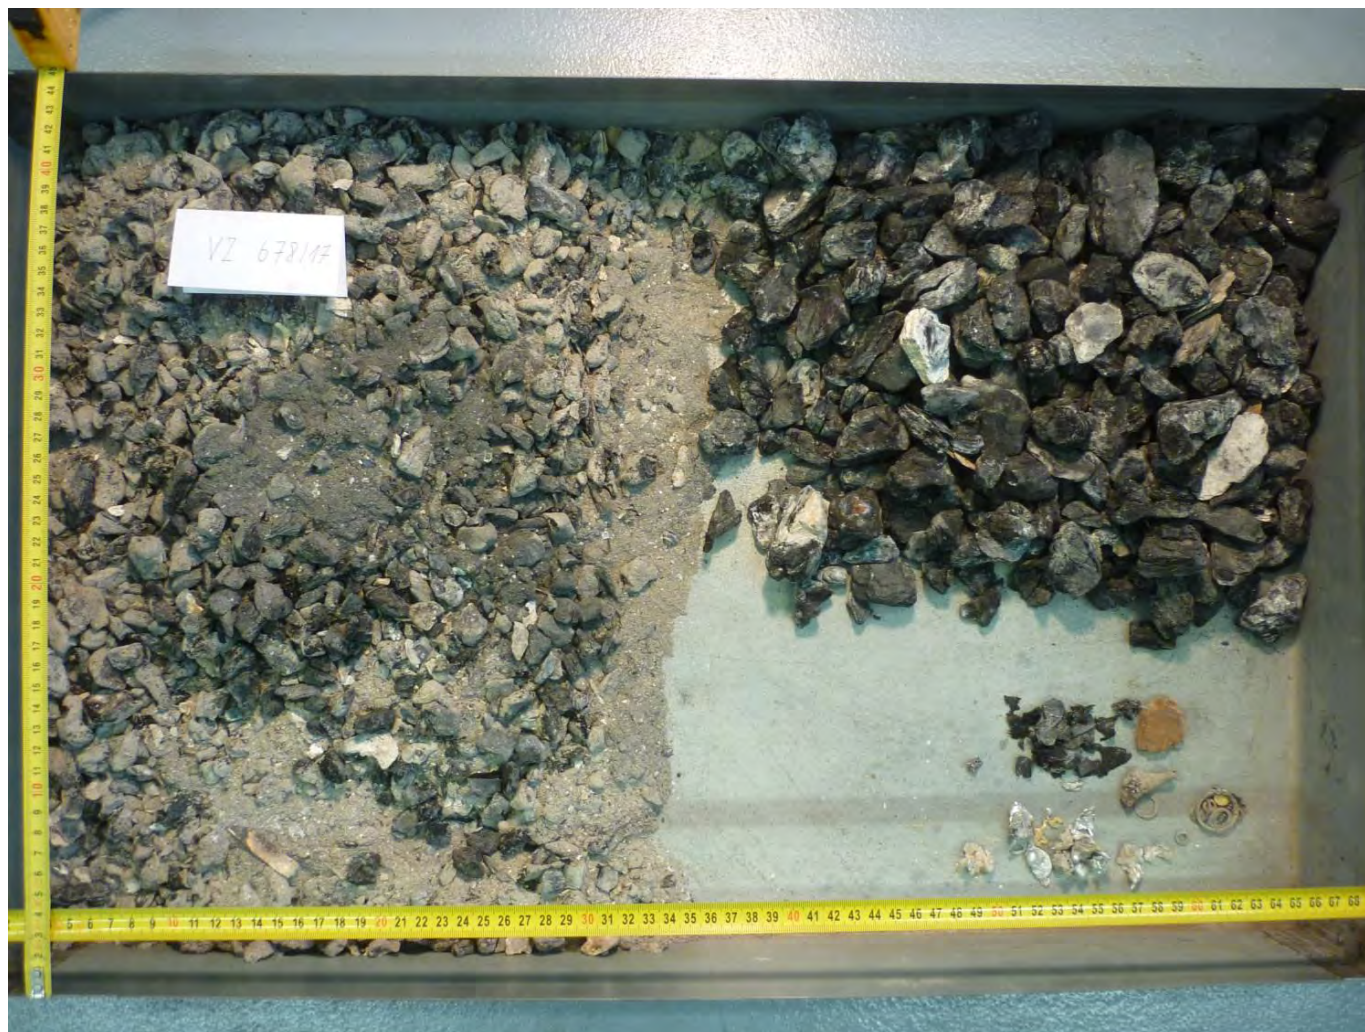
Obrázek 3.2.3-1 Celkový vzorek

Na levé straně se nachází podsítná část popela (síto 16 mm). Jedná se o část popela, která se dále zpracovávala.

Na pravé straně se nachází hrubý nedopal, drobné spečence a inertní materiály odhaleny vizuální kontrolou.

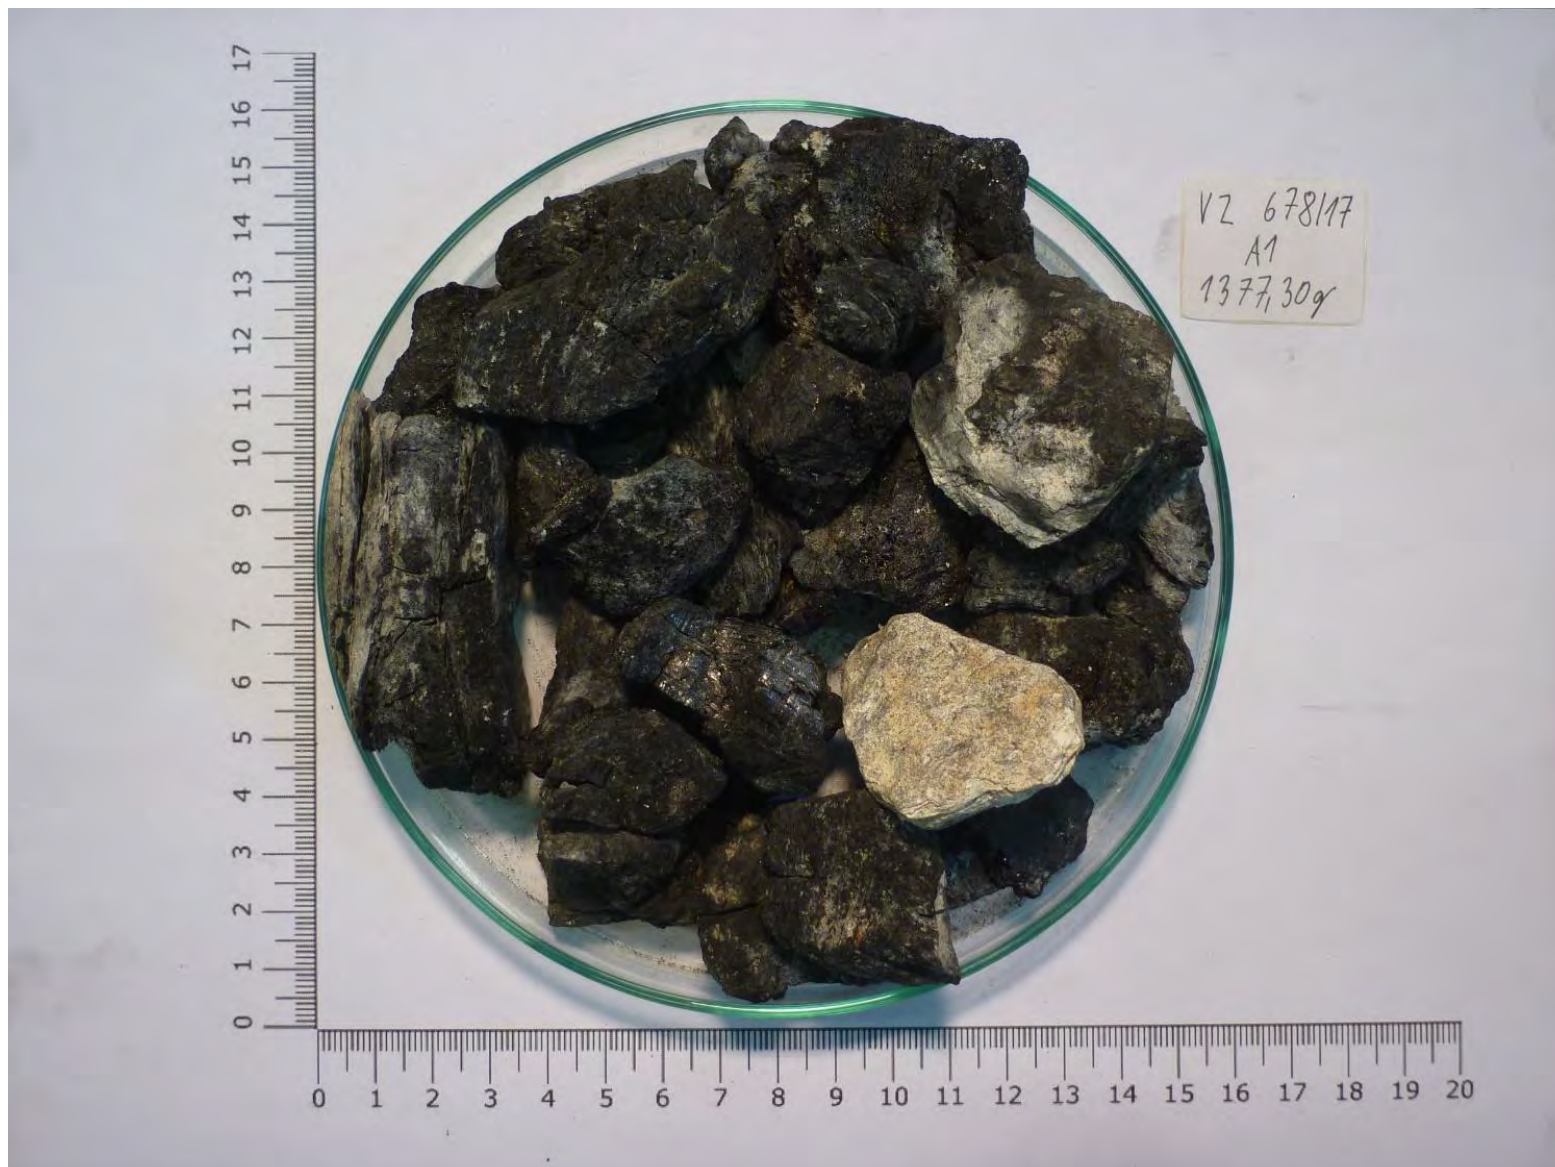
Obrázek 3.2.3-2 Nadsítná část celého vzorku (> 16 mm)

Na obrázku se nachází nadsítná část celkového vzorku (ze síta 16 mm).
Jde o hrubý nedopal.

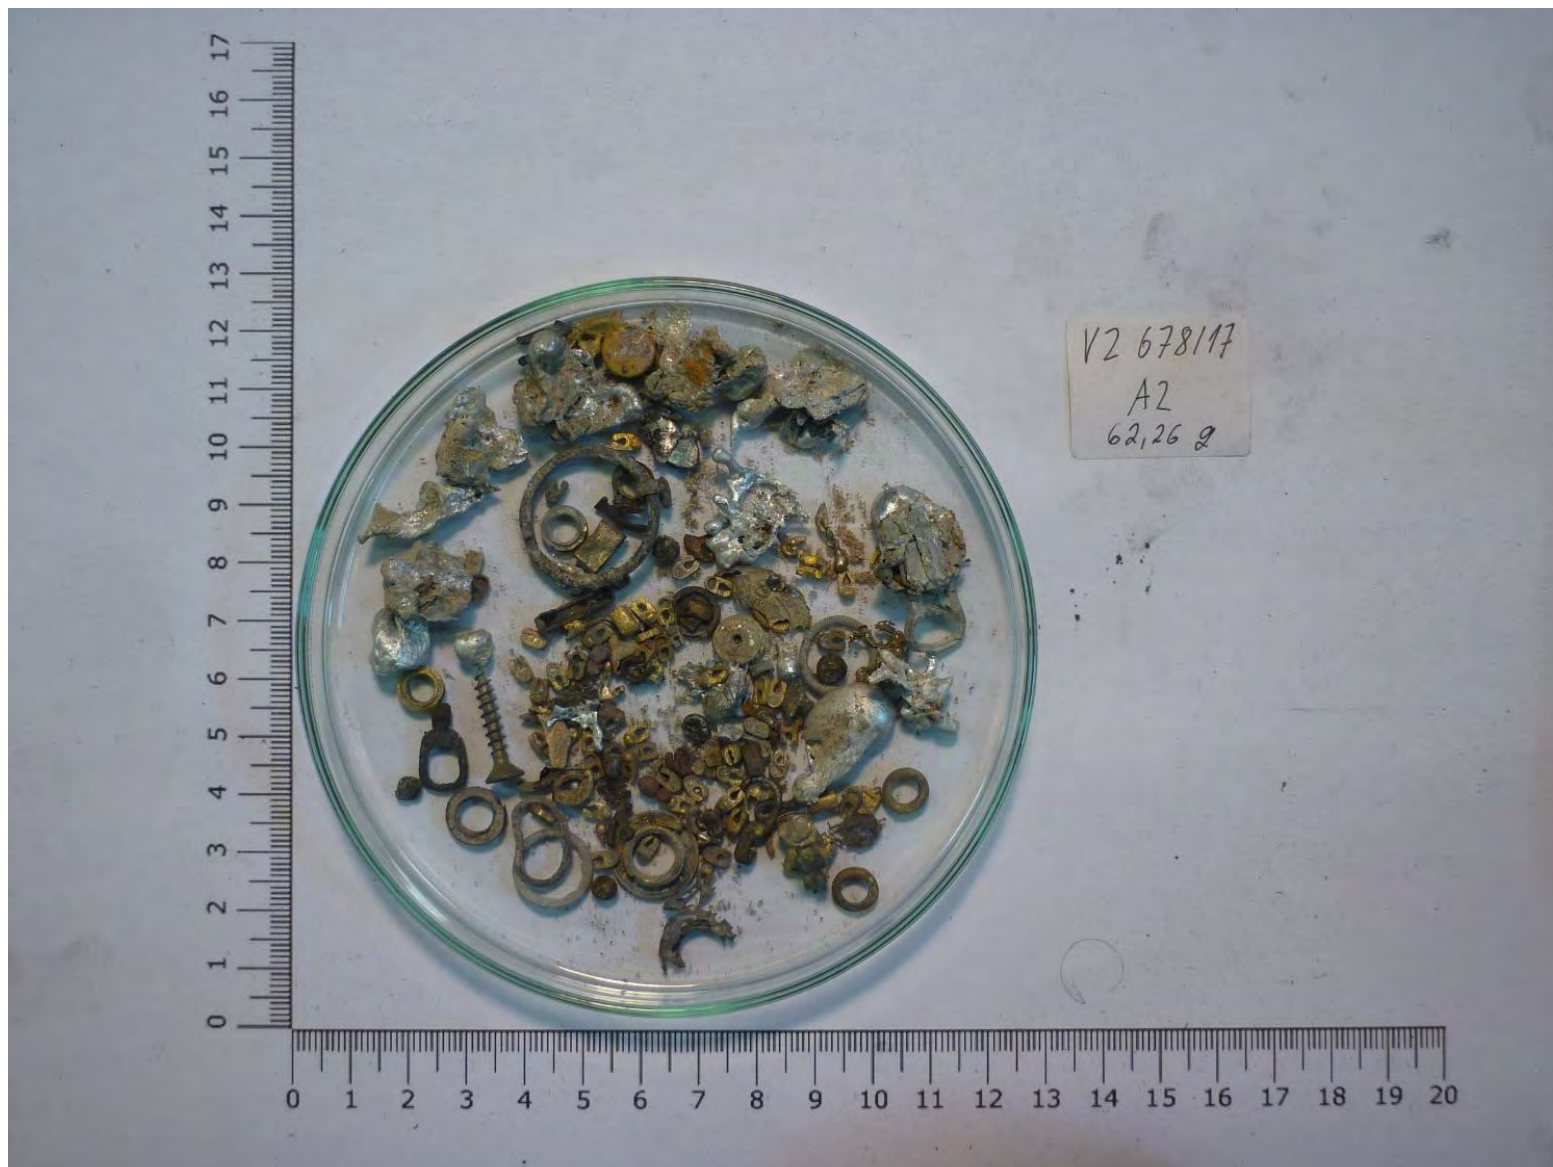
Obrázek 3.2.3-3 Inertní materiály odhalené při vizuální kontrole

Na obrázku se nachází vyseparované inertní materiály z laboratorního vzorku. Jedná se především o šroubky, zbytky knoflíků a zipů a spečené hliníkové kousky.

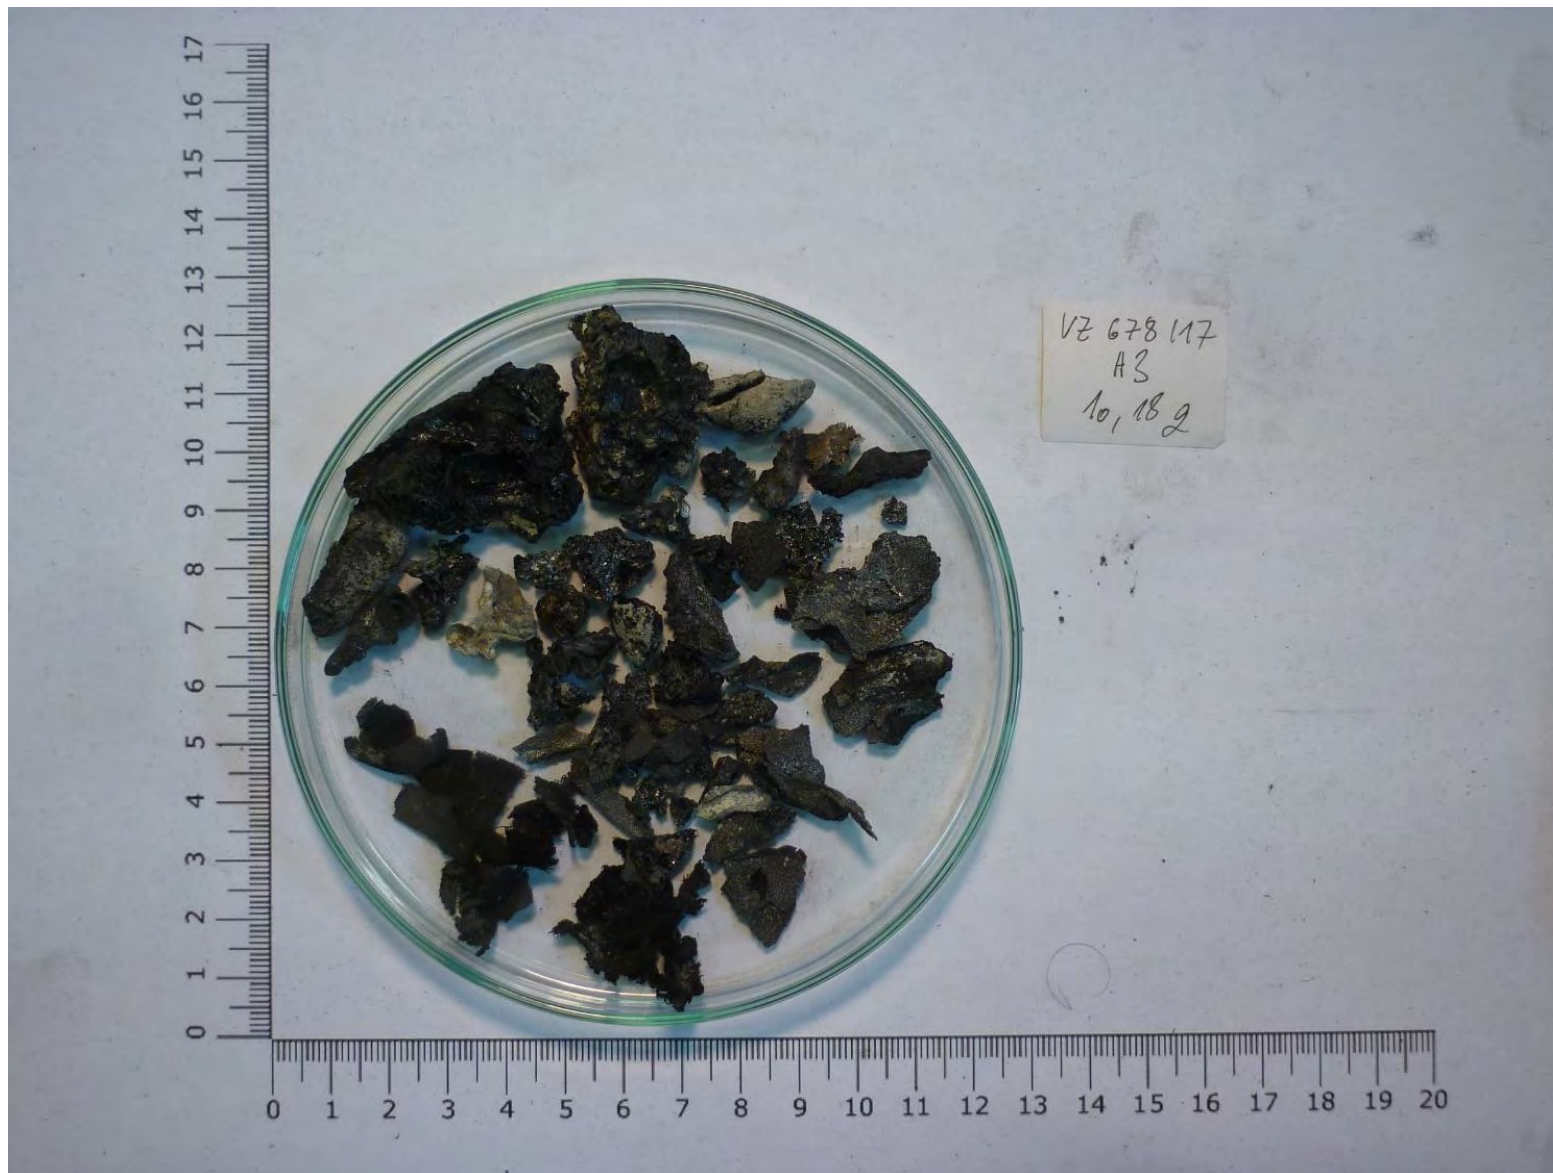
Obrázek 3.2.3-4 Cizí příměsi odhalené při vizuální kontrole

Na obrázku se nachází
vyseparované cizí příměsi.
Jedná se o různé spečence.

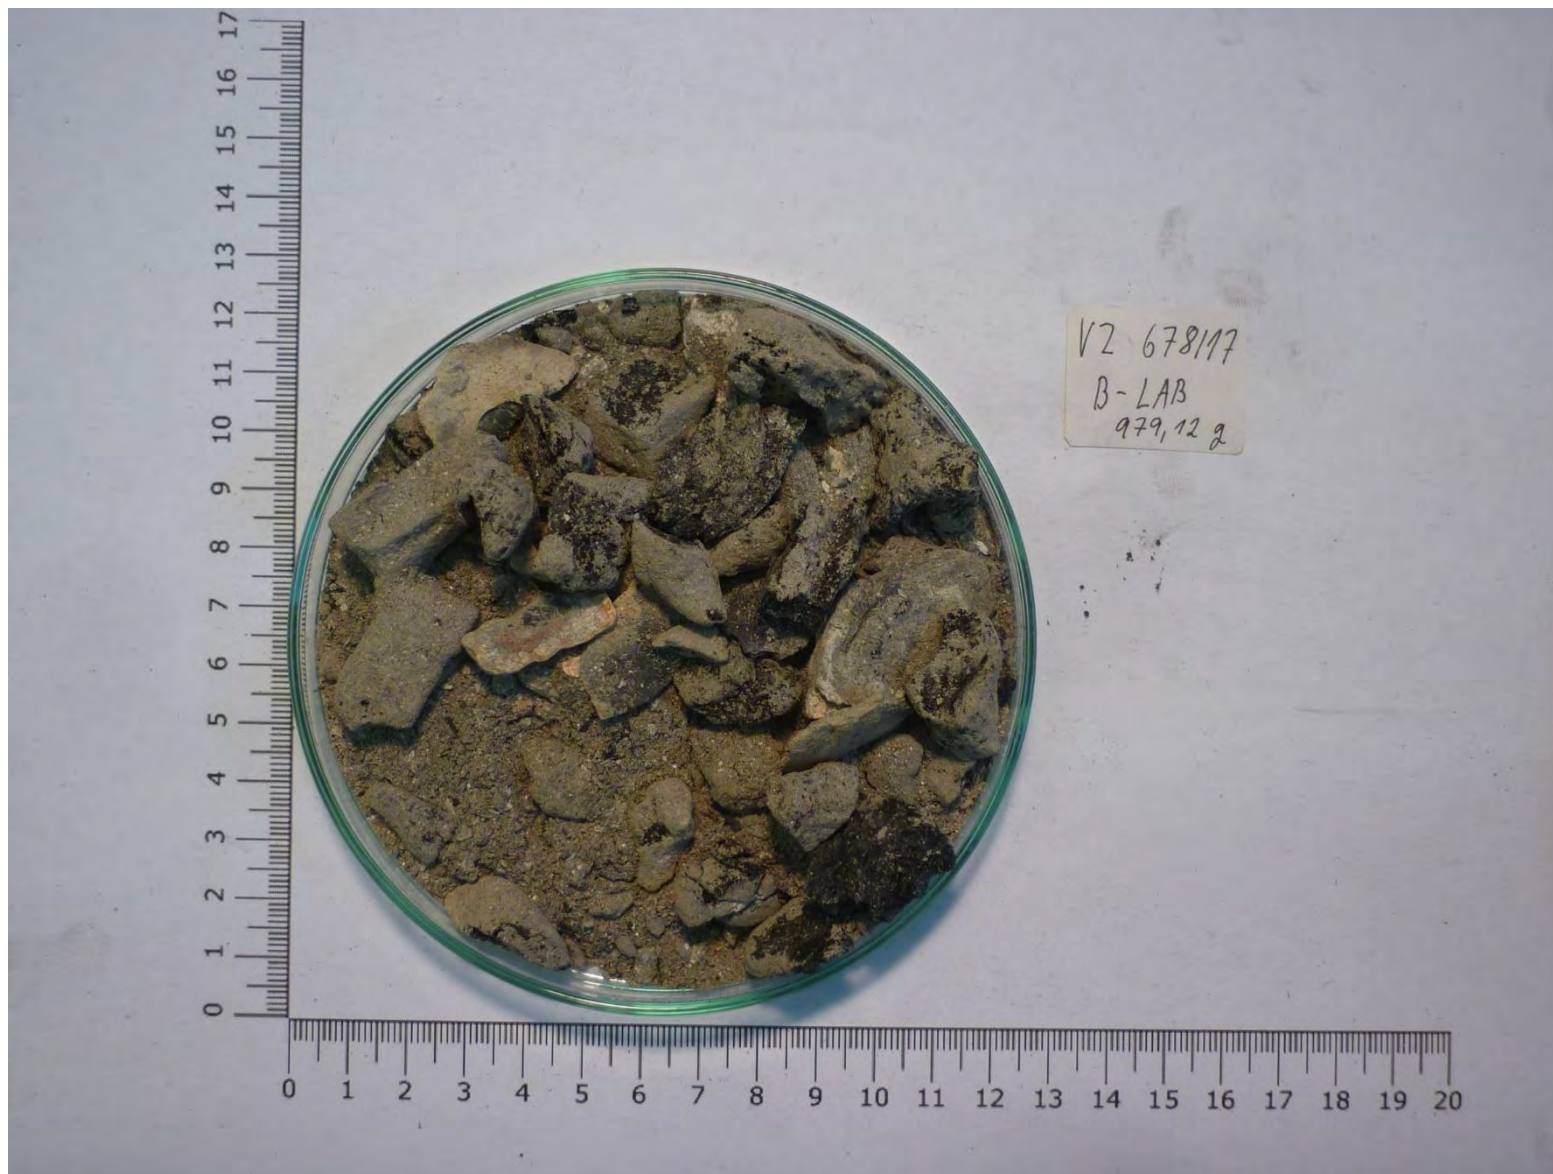
Obrázek 3.2.3-5 Reprezentativní část laboratorního vzorku

Na obrázku se nachází reprezentativní část laboratorního vzorku. Jedná se o část vzorku, na kterém se prováděla vizuální kontrola a který se dále zpracovával na analytický vzorek.

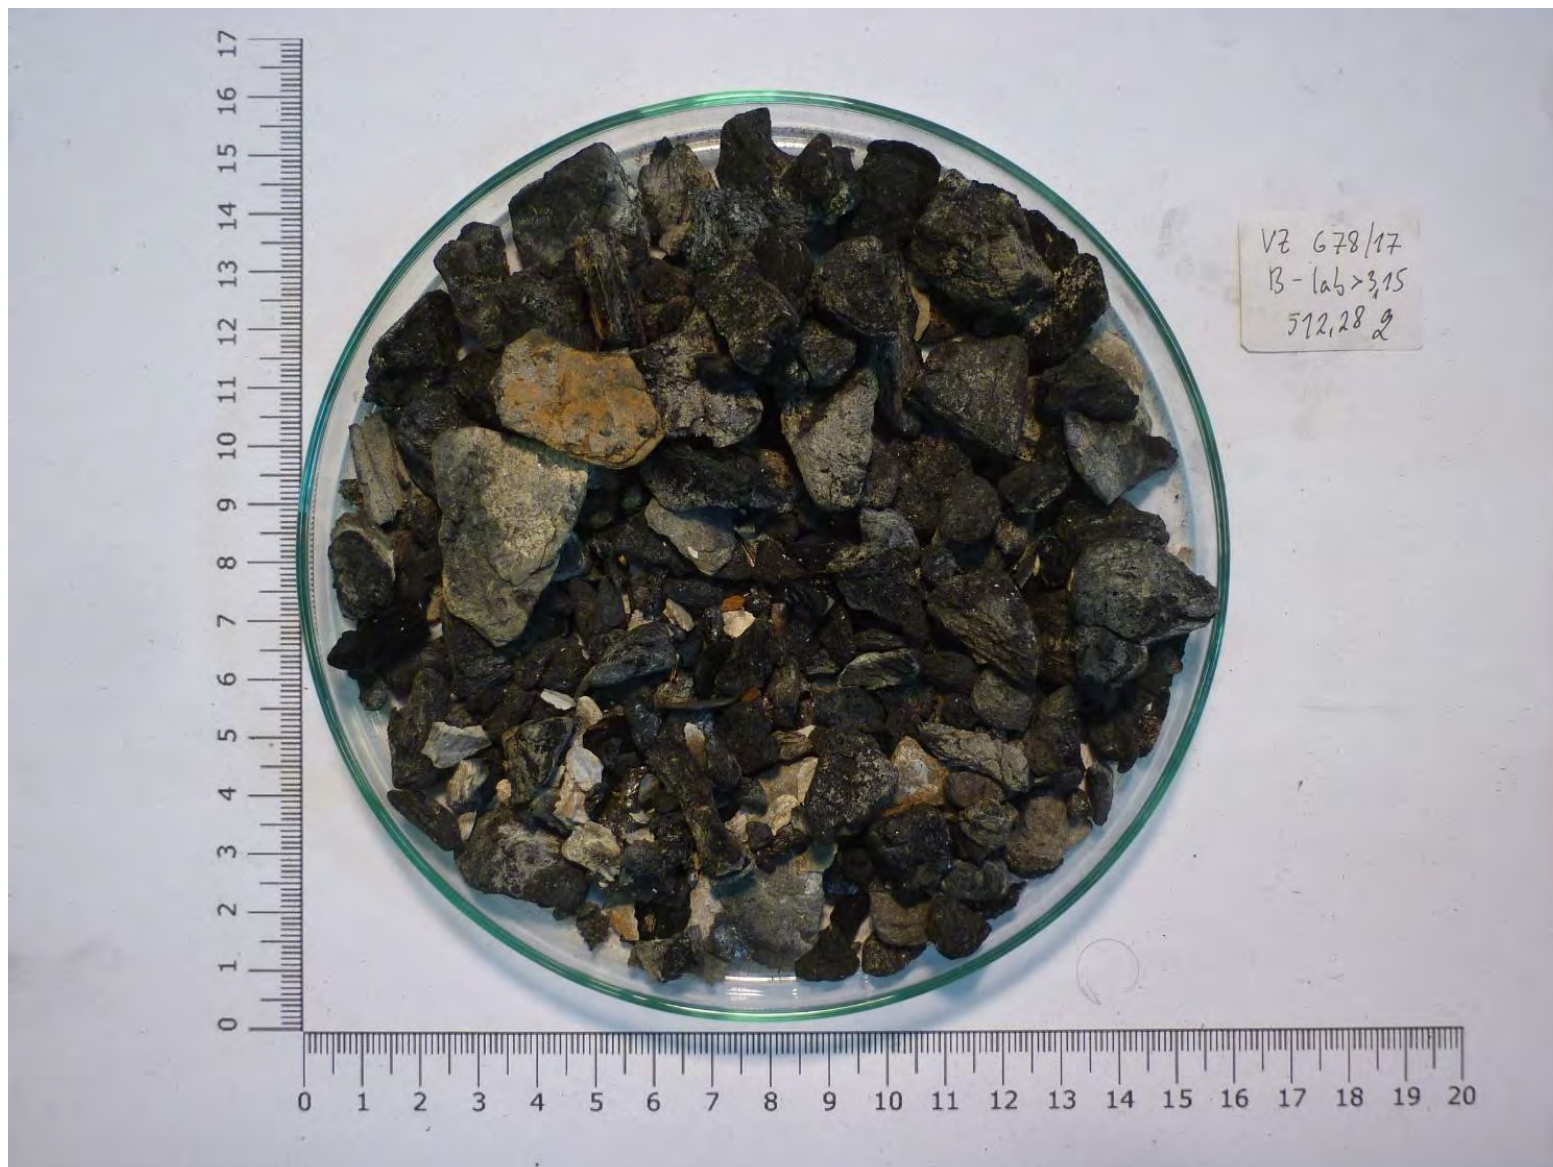
Obrázek 3.2.3-6 Reprezentativní část laboratorního vzorku (> 3,15 mm)

Na obrázku se nachází
nadsítná část
reprezentativního vzorku
(síto 3,15 mm).

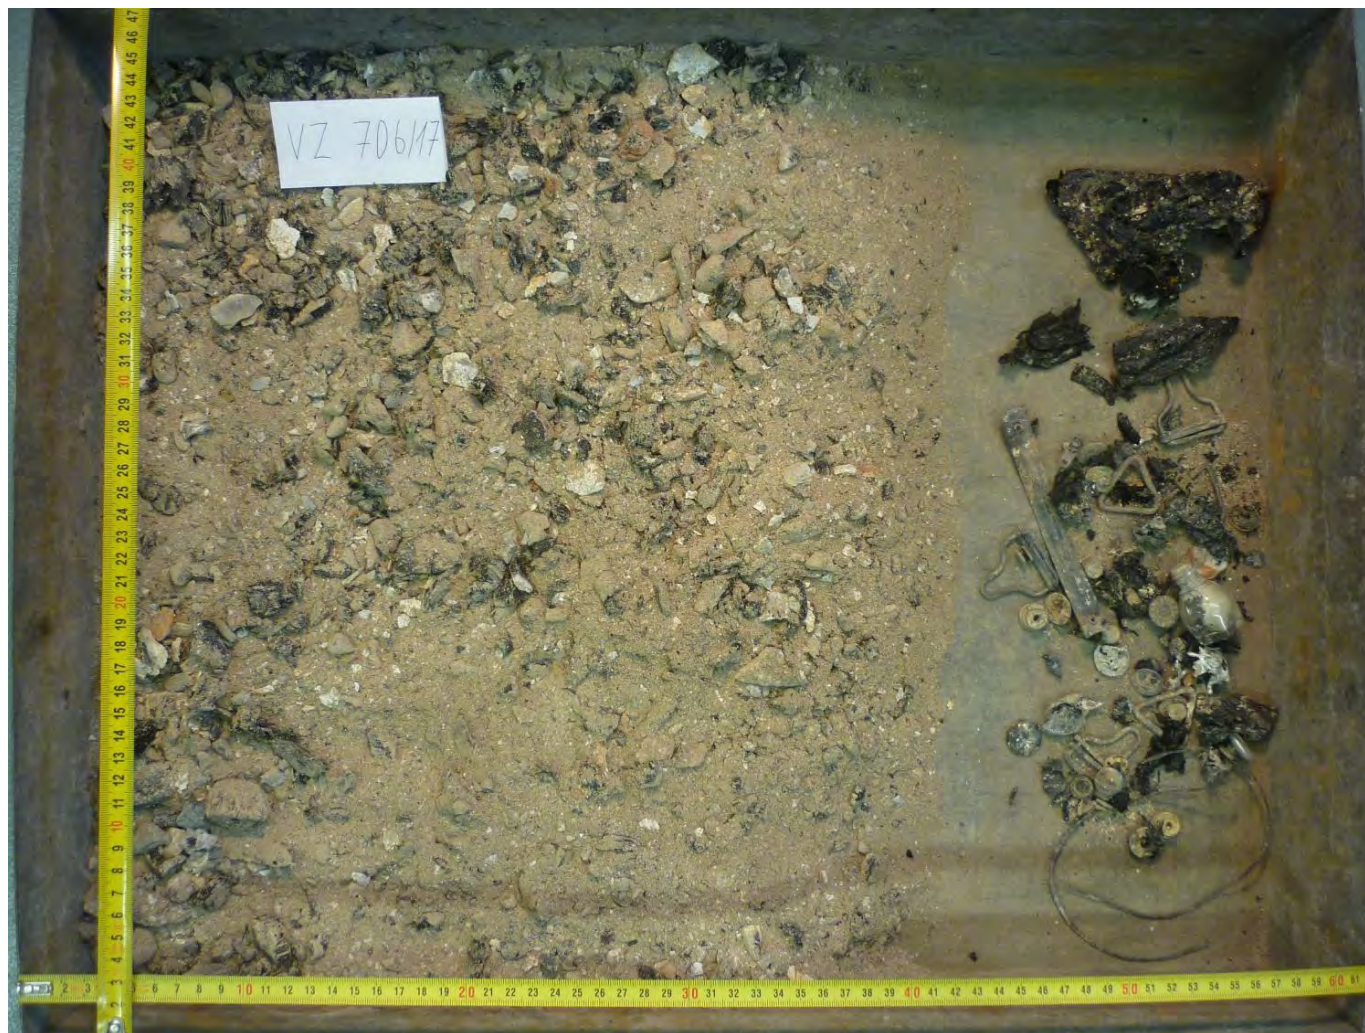
Obrázek 3.2.4-1 Celkový vzorek

Na levé straně se nachází podsítná část popela (síta 16 mm). Jedná se o část popela, která se dále zpracovávala.

Na pravé straně se nachází hrubý nedopal, velké i drobné spečence a inertní materiály odhaleny vizuální kontrolou.
