Příloha č. 7

Katalog popelů

Závěrečná zpráva veřejné zakázky MŽP ČR (T002/16/V00048151)
„Podklady pro zpracování metodiky indikace spalování odpadu prostřednictvím
analýzy popela“

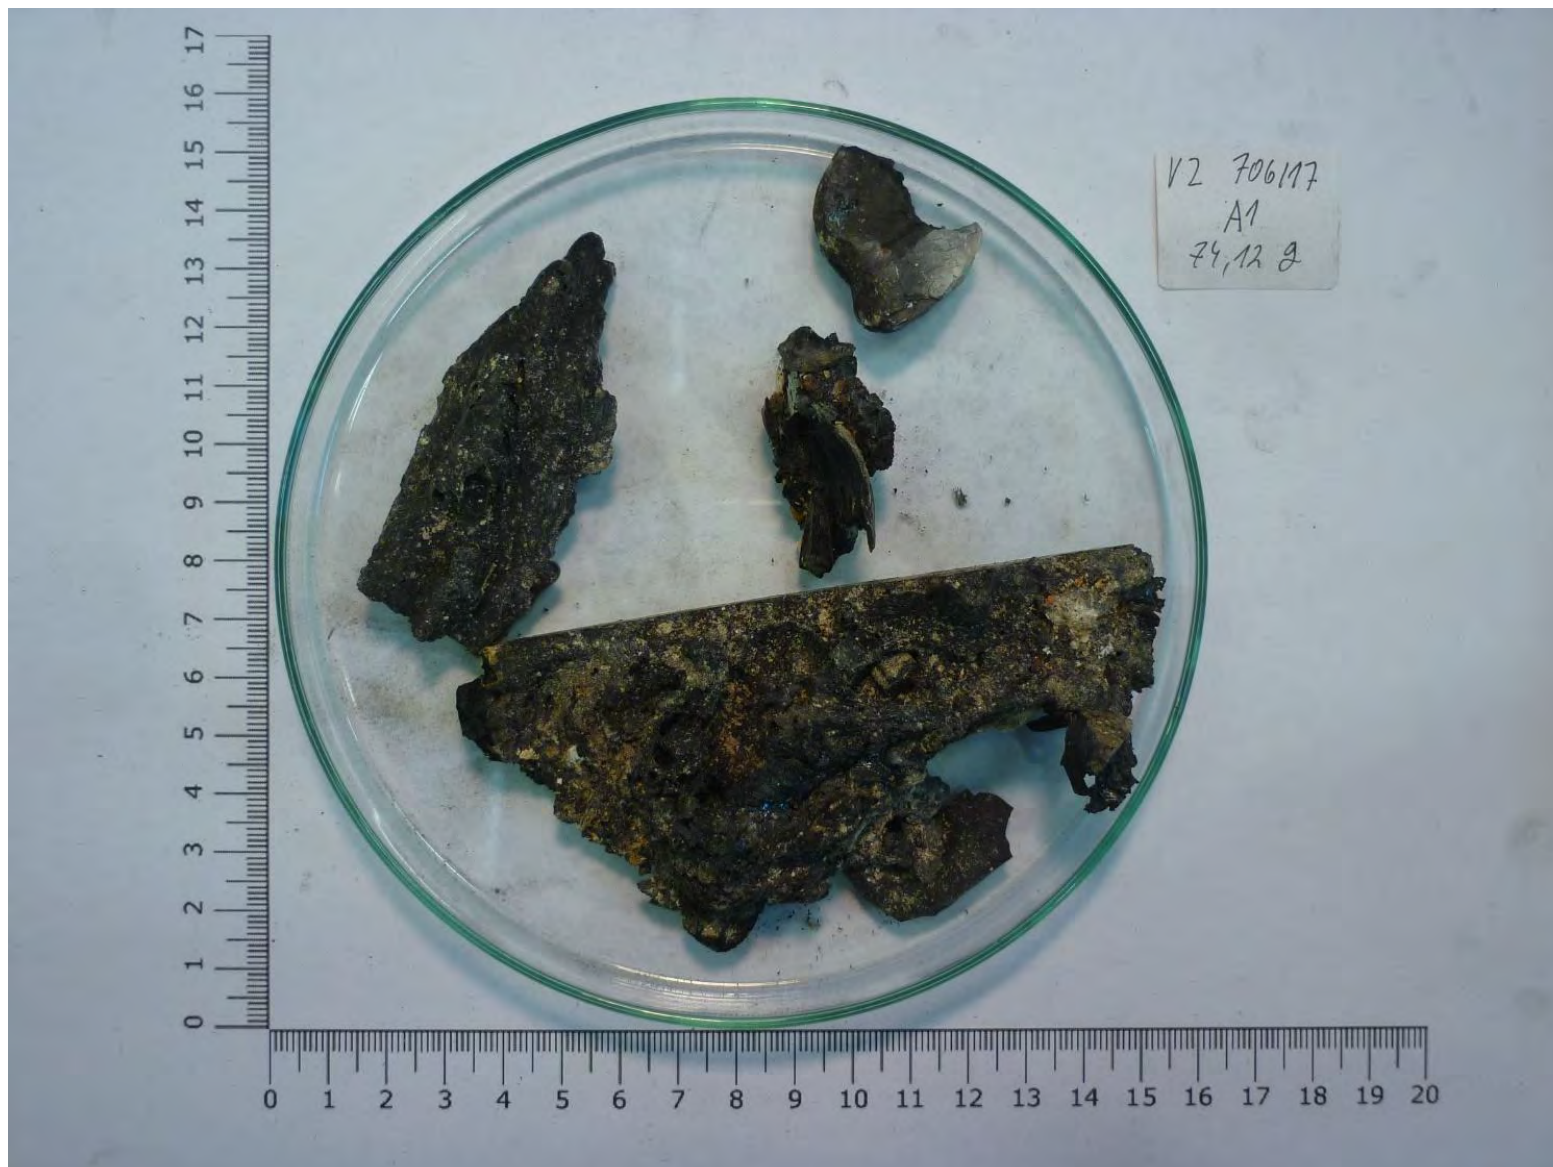
Obrázek 3.2.4-2 Nadsítná část celého vzorku (> 16 mm)

Na obrázku se nachází nadsítná část celkového vzorku (ze síta 16 mm). Jde o velké spečence.

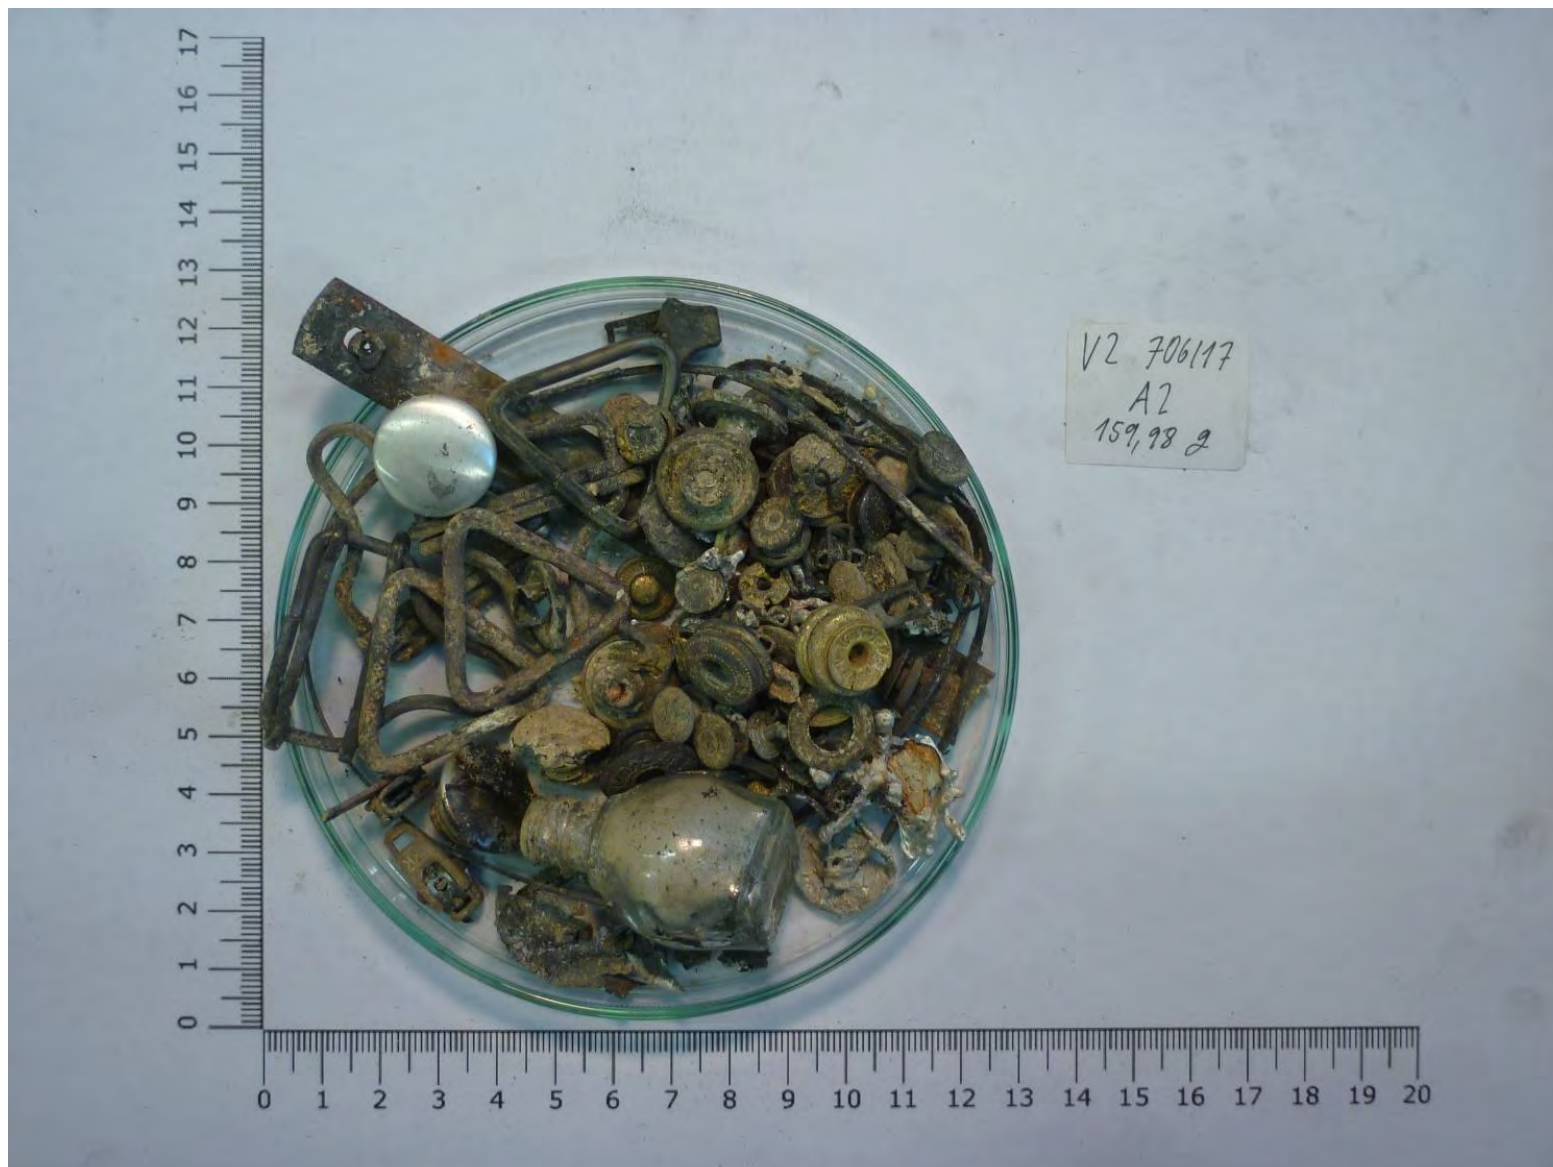
Obrázek 3.2.4-3 Inertní materiály odhalené při vizuální kontrole

Na obrázku se nachází vyseparované inertní materiály z laboratorního vzorku. Jedná se především o šroubky, zbytky knoflíků a zipů a spečené hliníkové kousky.

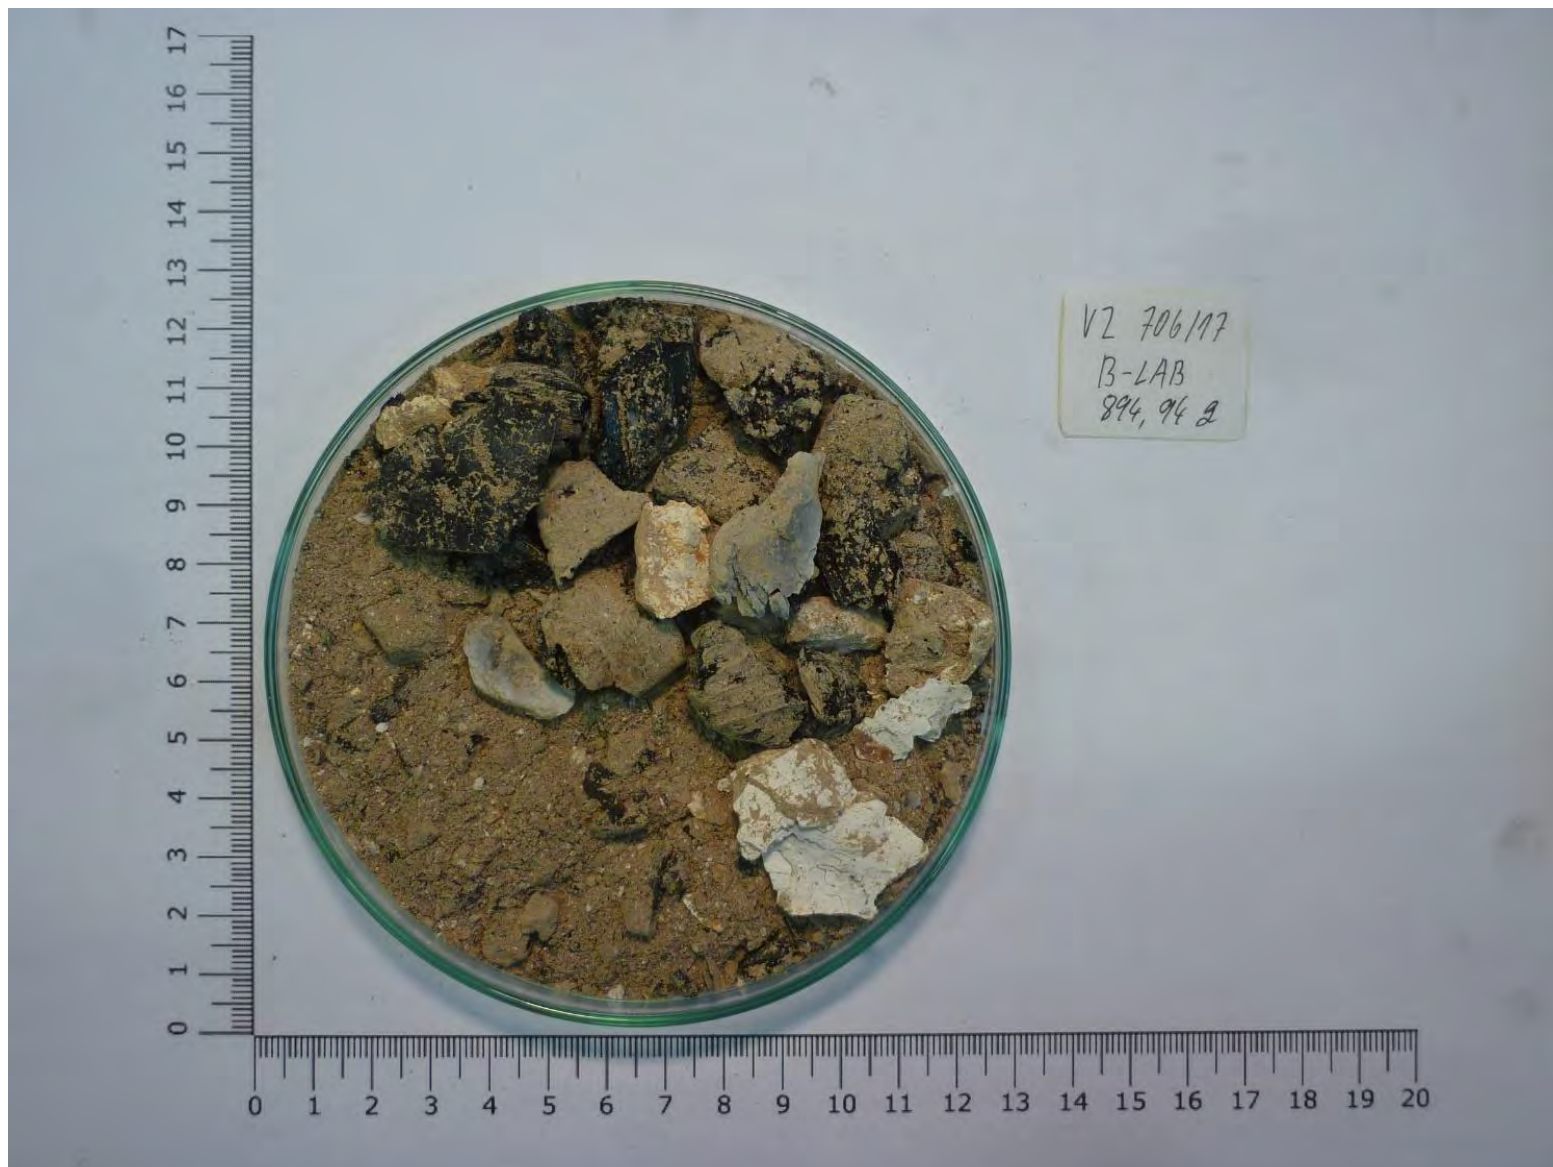
Obrázek 3.2.4-5 Reprezentativní část laboratorního vzorku

Na obrázku se nachází reprezentativní část laboratorního vzorku. Jedná se o část vzorku, na kterém se prováděla vizuální kontrola a který se dále zpracovával na analytický vzorek.

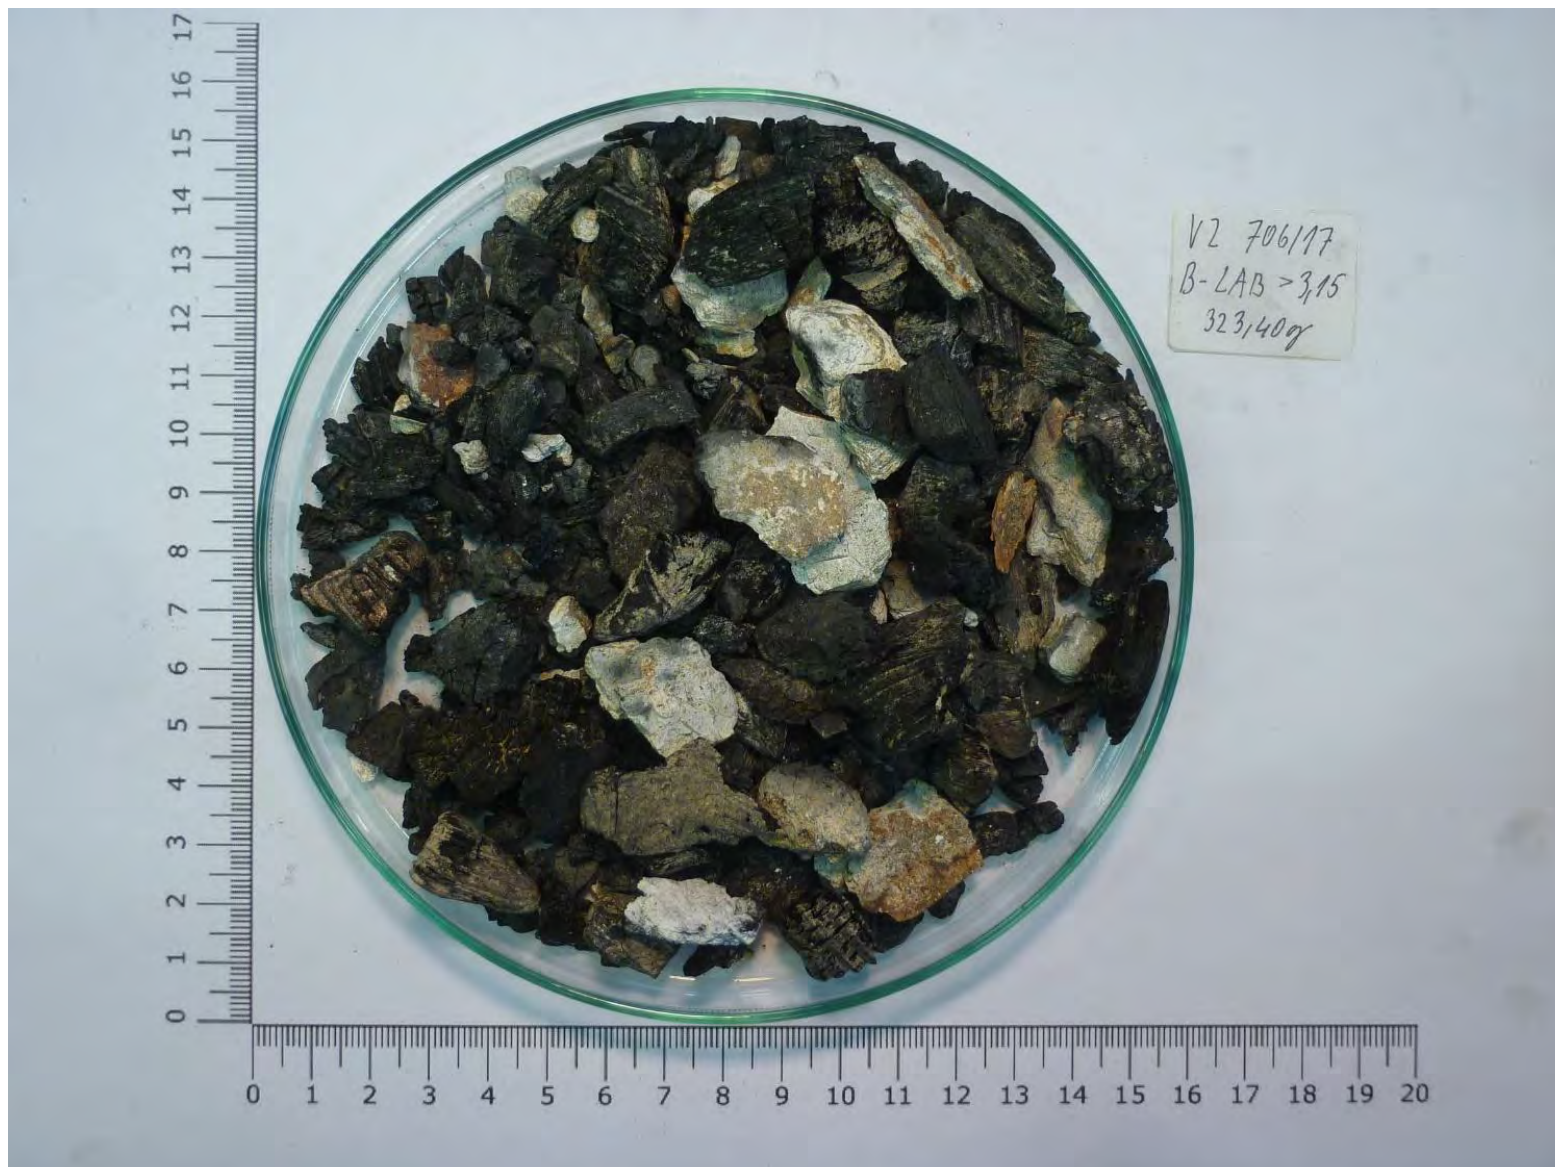
Obrázek 3.2.4-6 Reprezentativní část laboratorního vzorku (> 3,15 mm)

Na obrázku se nachází
nadsítná část
reprezentativního vzorku
(síto 3,15 mm).

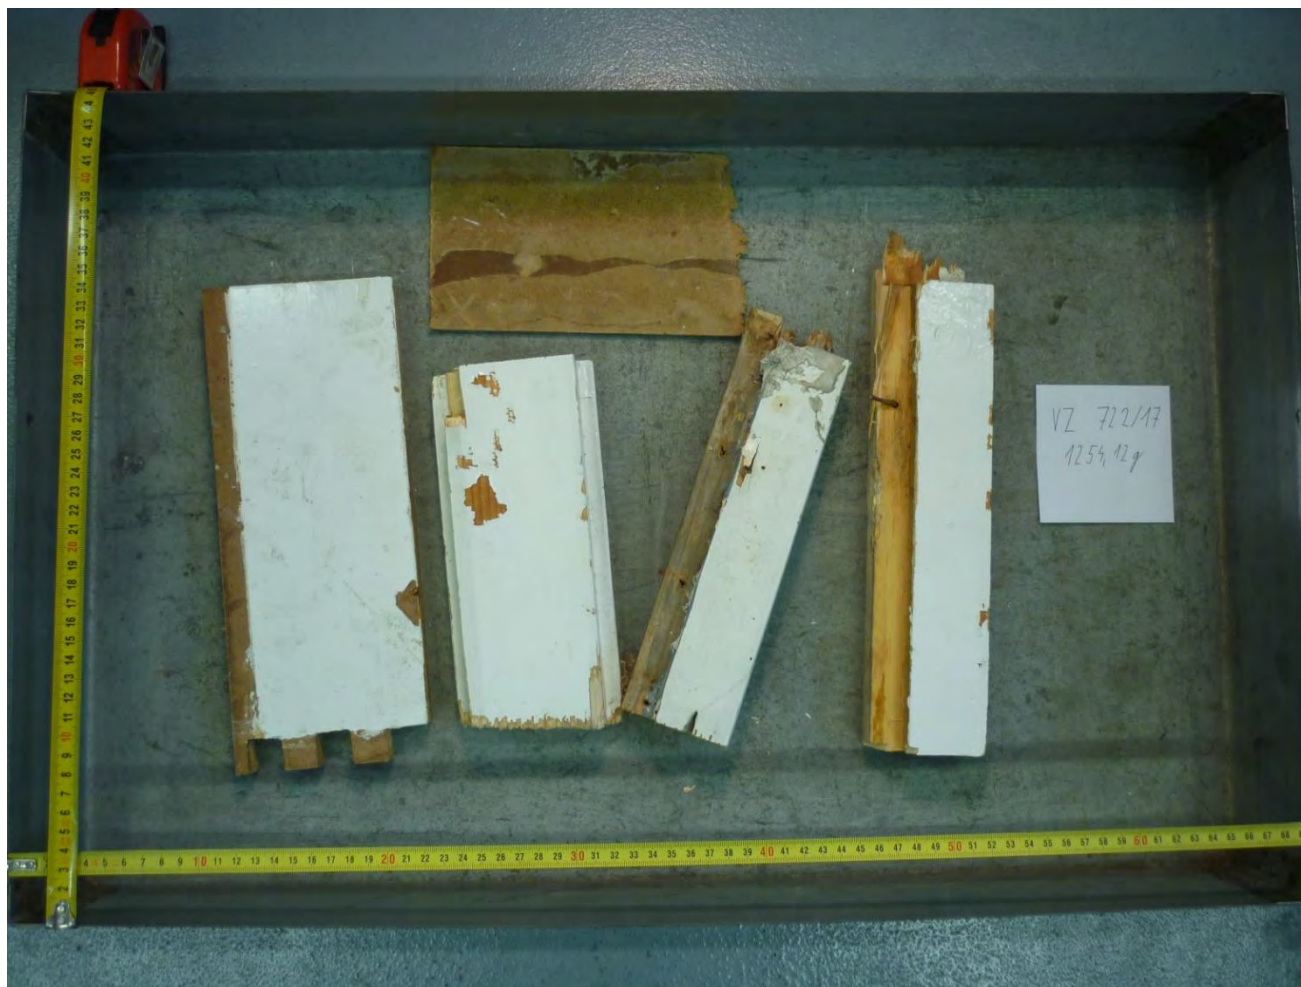
Obrázek 3.3-1 Okenní rámy

Spalování okenních ráků zanechává v popelu malé kousky ohořelého laku. Dále popel obsahuje kovové zbytky z oken, jako jsou různé panty, šroubky a hřebíky. Může také obsahovat zbytky skla.

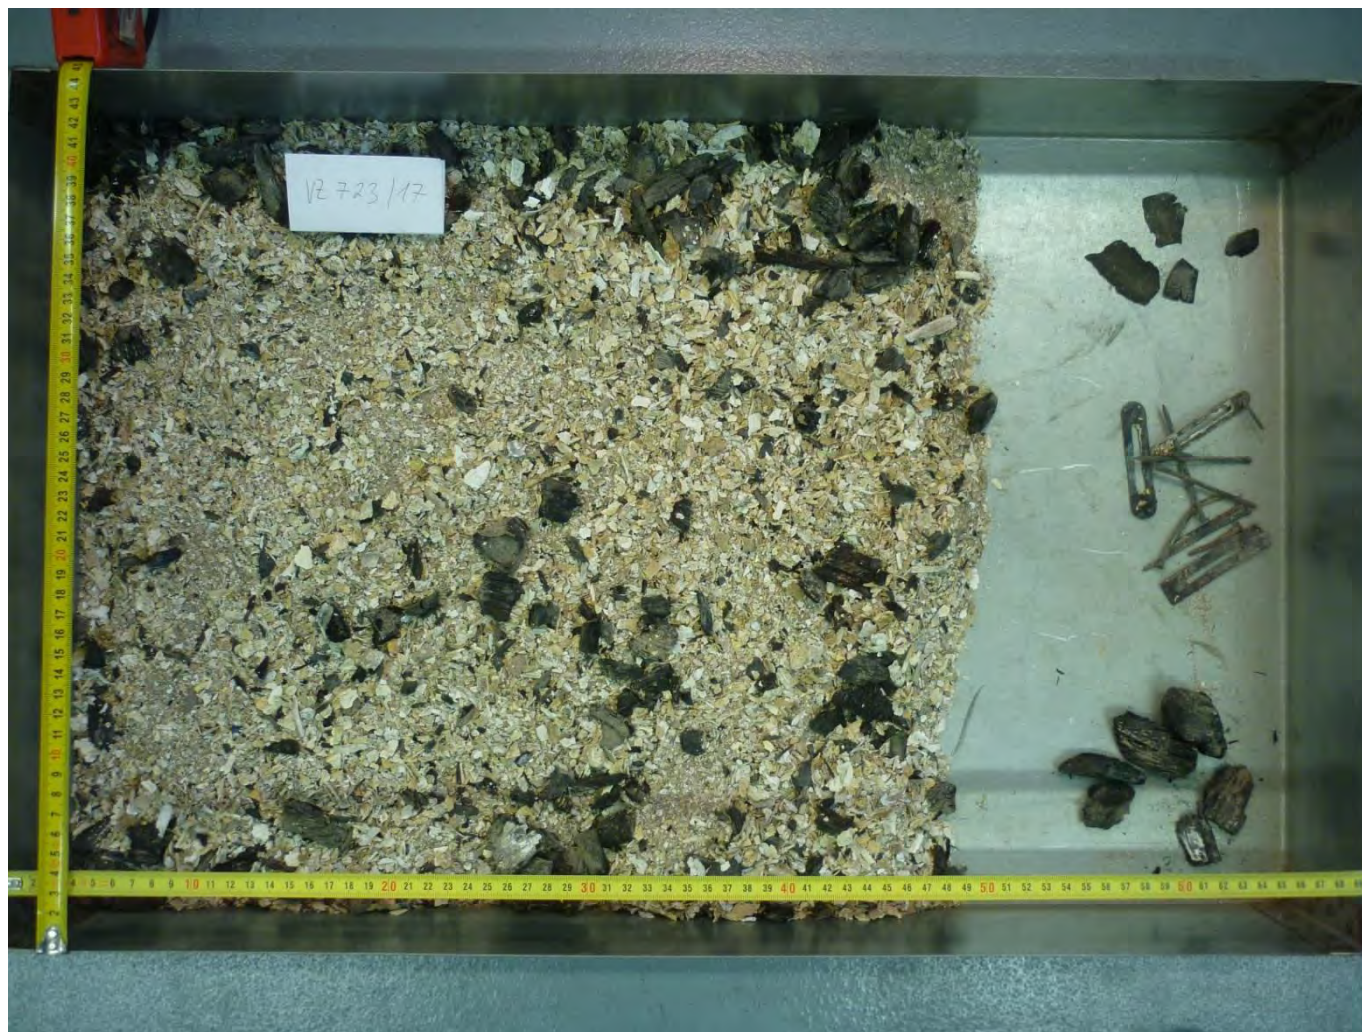
Obrázek 3.3.1-1 Celkový vzorek

Na levé straně se nachází podsítná část popela (síto 16 mm). Jedná se o část popela, která se dále zpracovávala.

Na pravé straně se nachází hrubý nedopal, drobné spečence a inertní materiály odhaleny vizuální kontrolou.

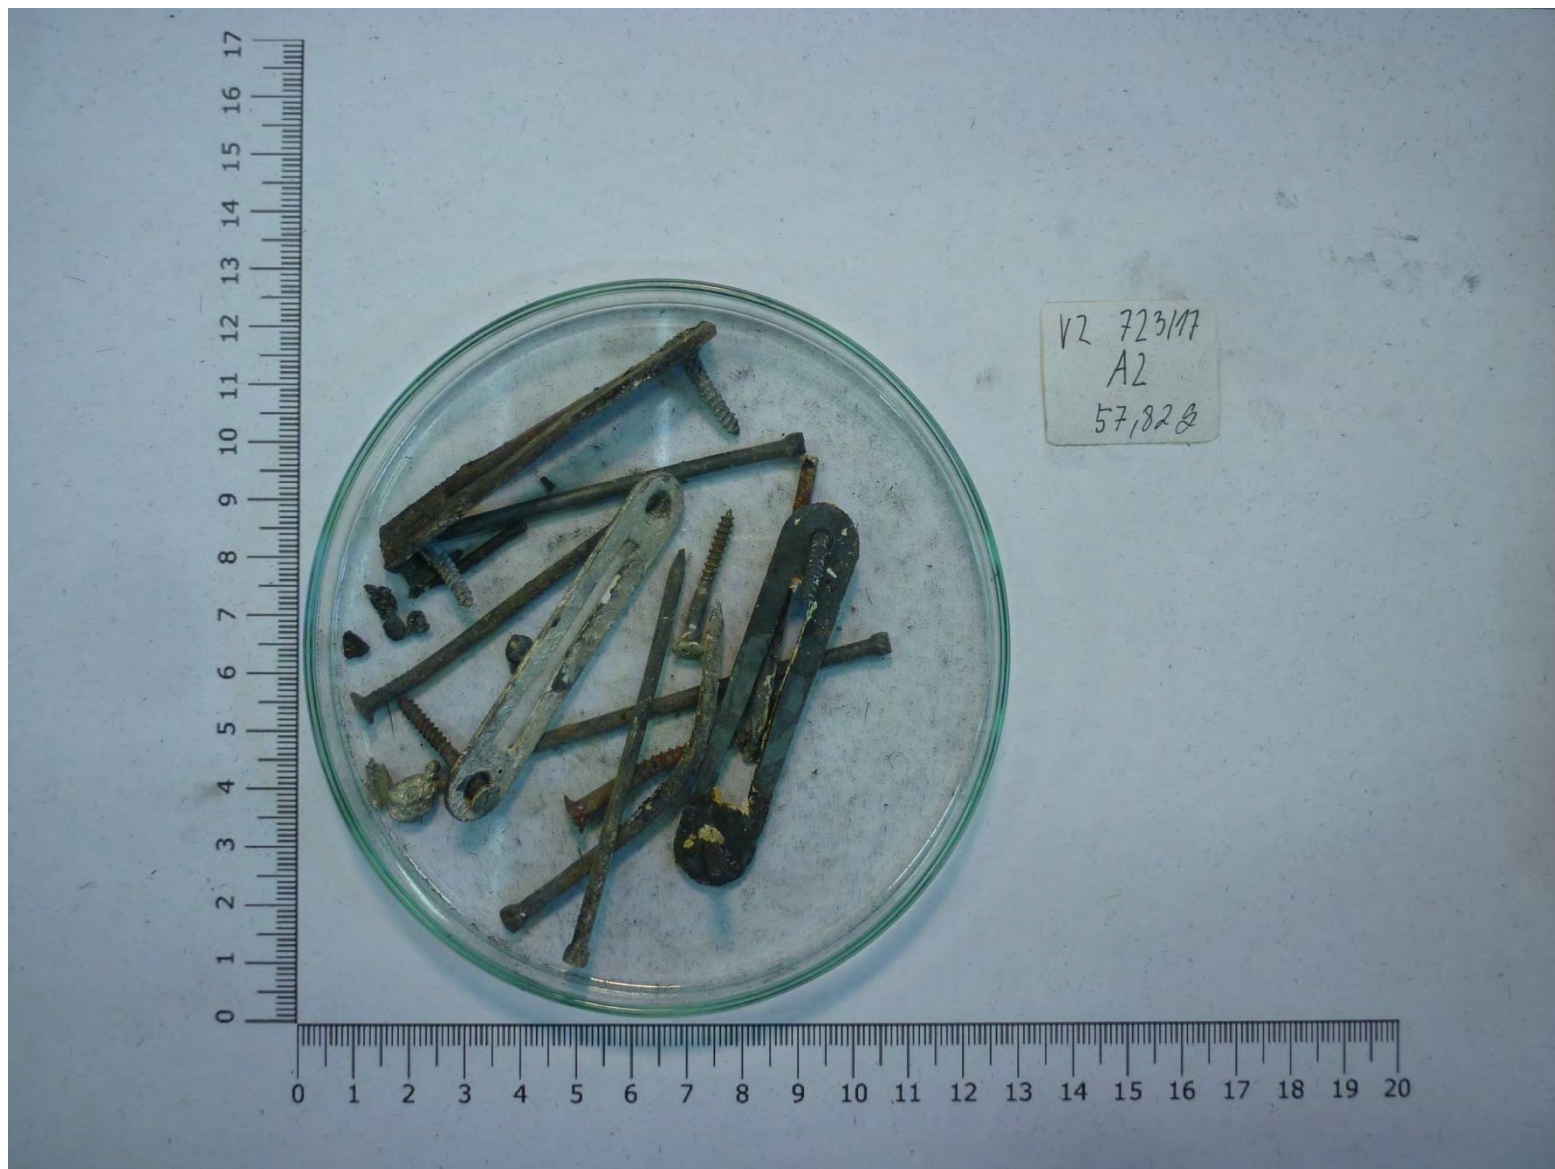
Obrázek 3.3.1-3 Inertní materiály odhalené při vizuální kontrole

Na obrázku se nachází vyseparované inertní materiály z laboratorního vzorku. Jedná se především o šroubky, hřebíky a zbytky kovů z oken.

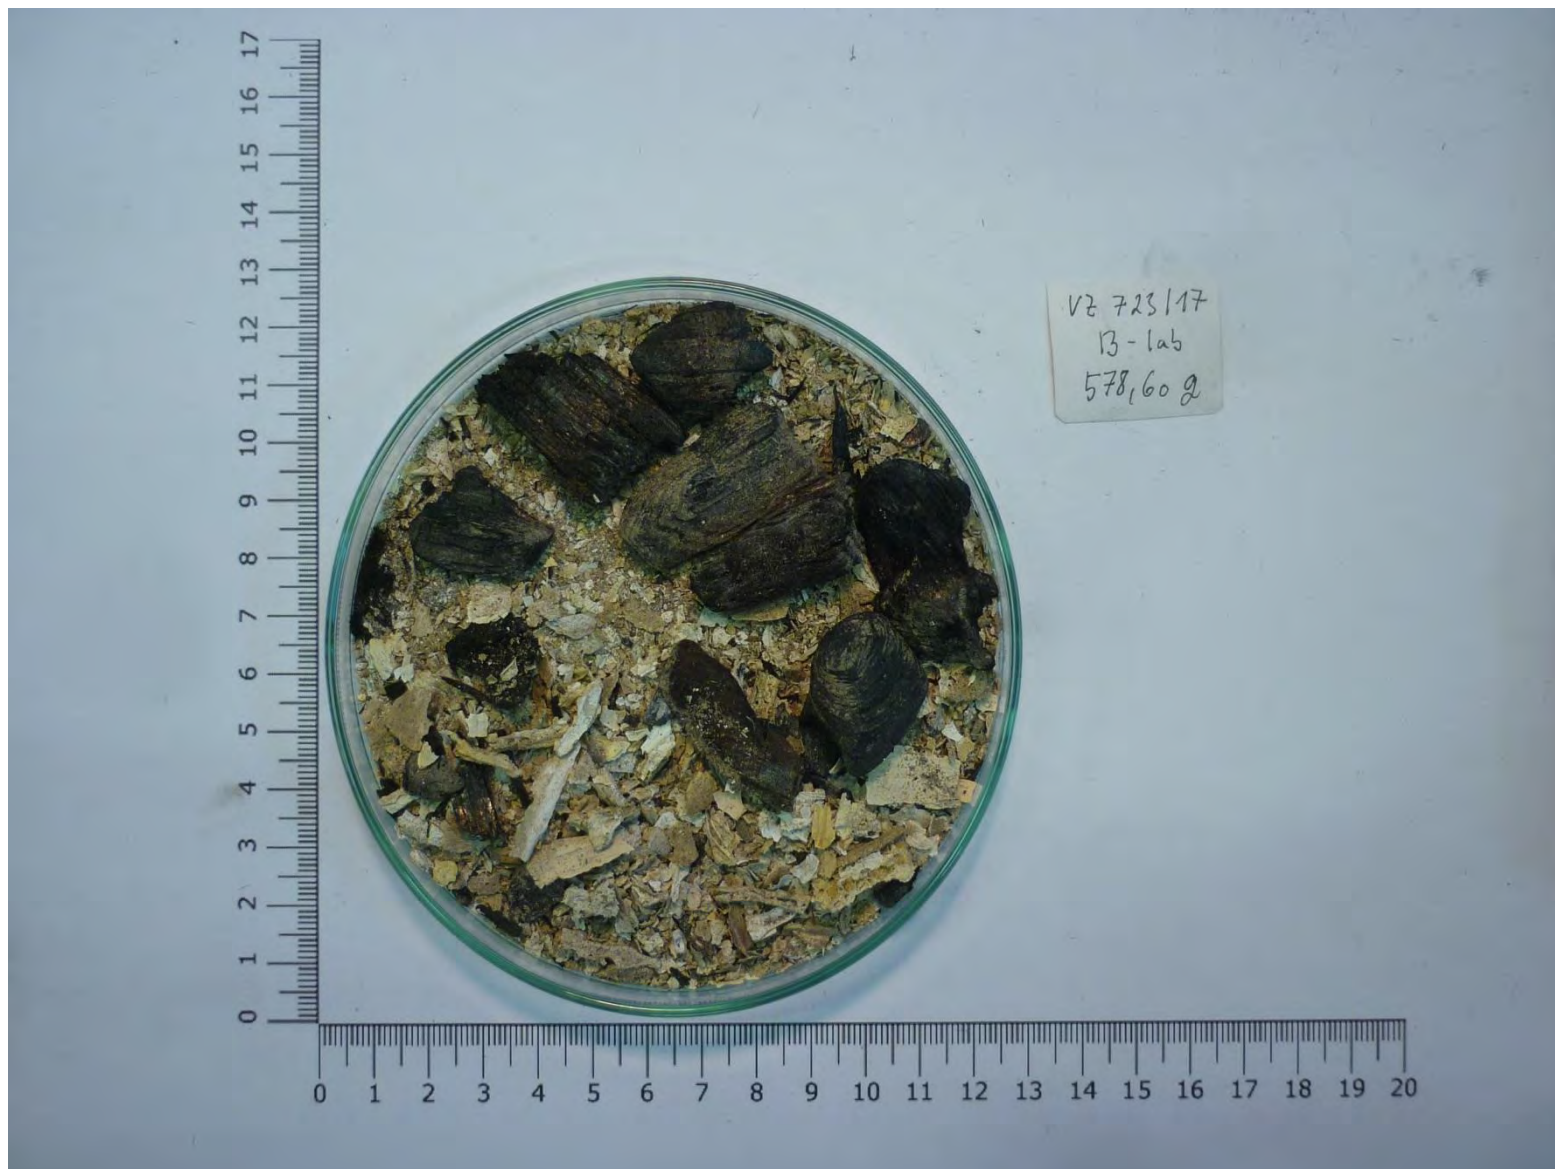
Obrázek 3.3.1-4 Reprezentativní část laboratorního vzorku

Na obrázku se nachází reprezentativní část laboratorního vzorku. Jedná se o část vzorku, na kterém se prováděla vizuální kontrola a který se dále zpracovával na analytický vzorek.

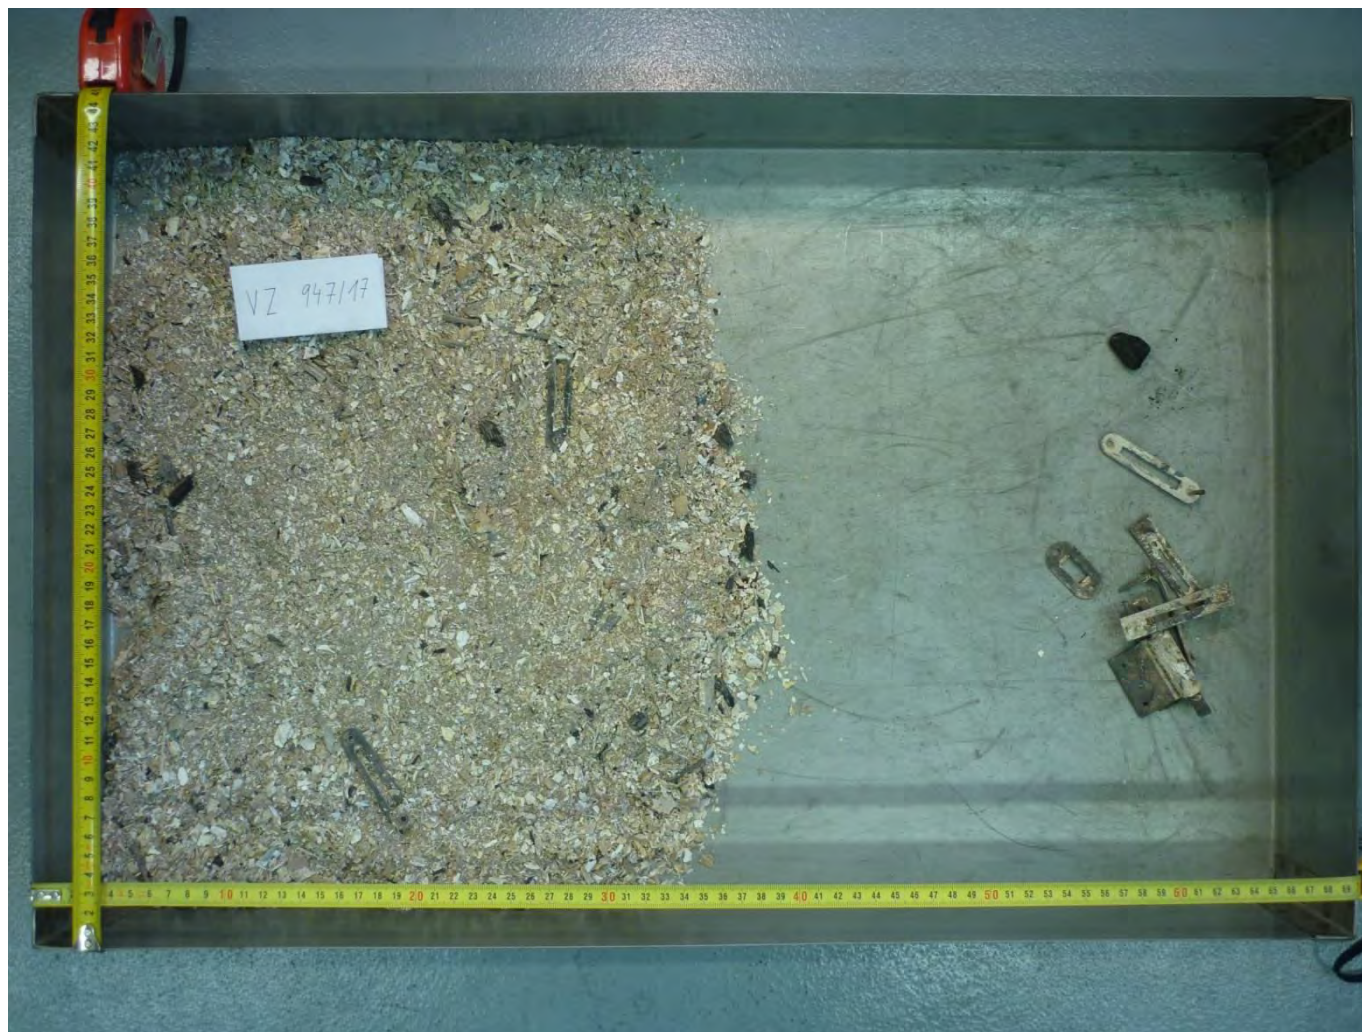
Obrázek 3.3.2-1 Celkový vzorek

Na levé straně se nachází podsítná část popela (síto 16 mm). Jedná se o část popela, která se dále zpracovávala.

Na pravé straně se nachází nadsítná část vzorku (část popela, která zůstala na sítu 16 mm). Tato část je brána jako roštová.

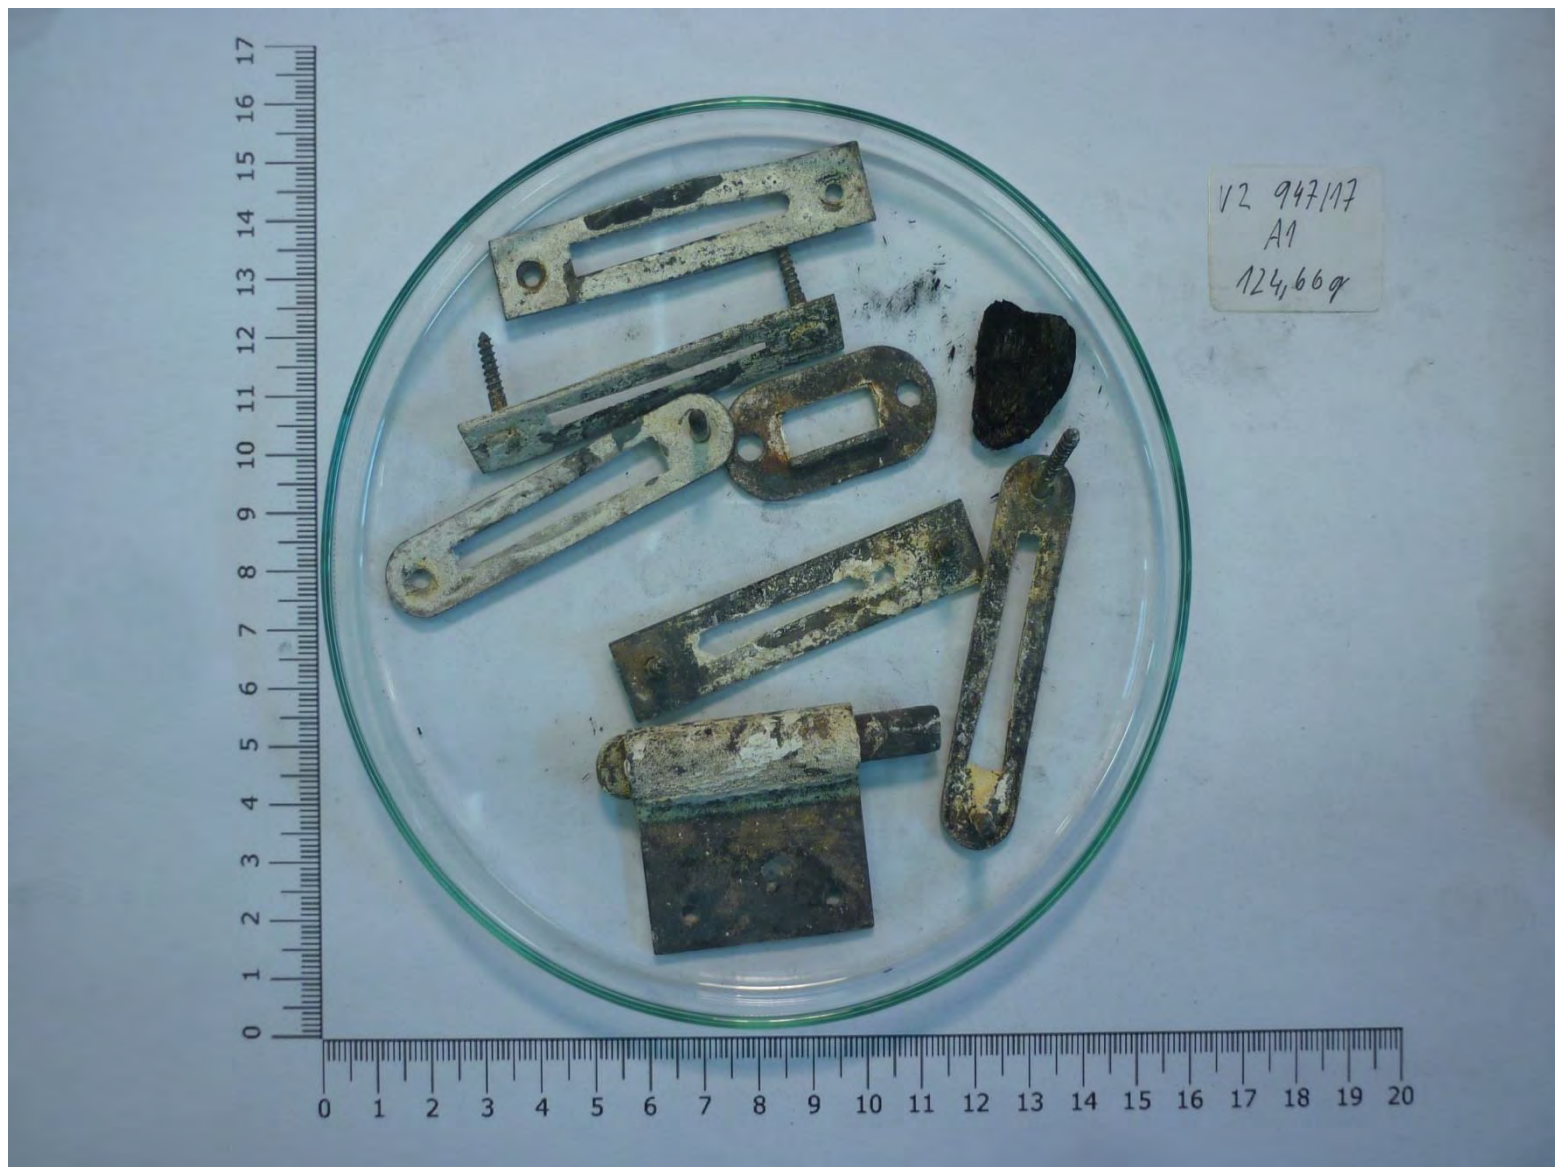
Obrázek 3.3.2-2 Nadsítná část celého vzorku (> 16 mm)

Na obrázku se nachází nadsítná část celkového vzorku (ze síta 16 mm). Jde o hrubý nedopal a velké kusy inertních materiálů.

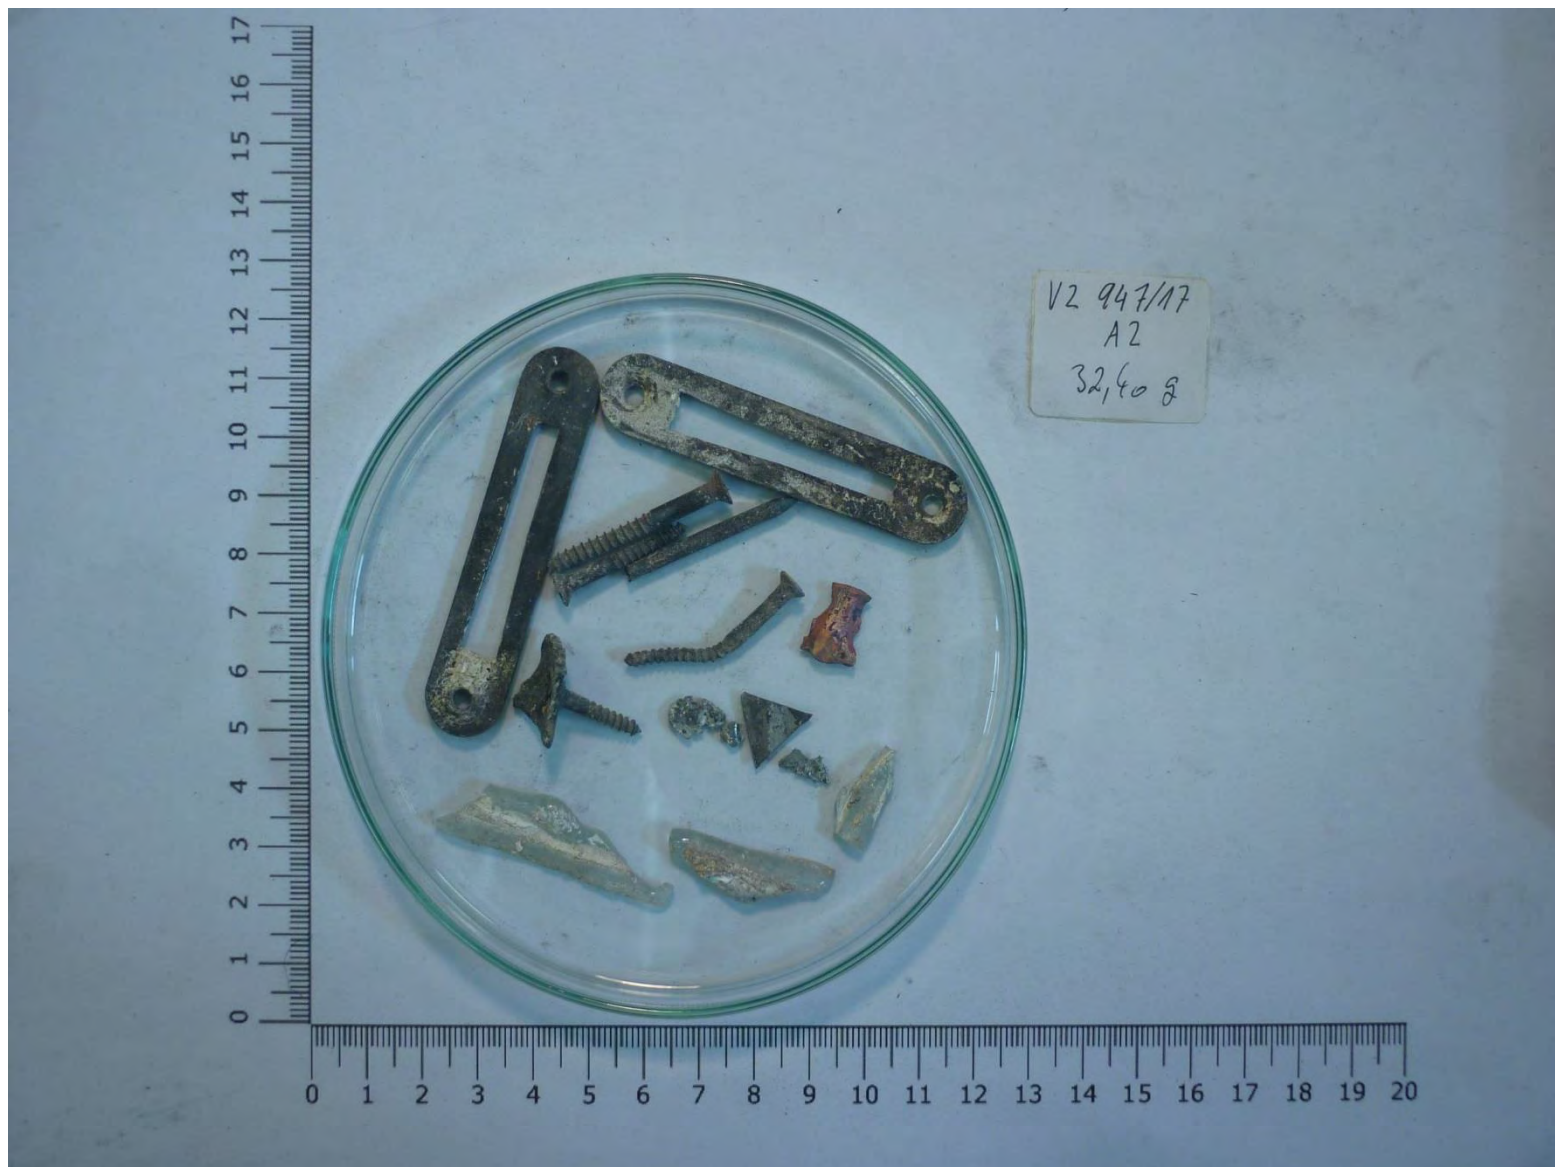
Obrázek 3.3.2-3 Inertní materiály odhalené při vizuální kontrole

Na obrázku se nachází vyseparované inertní materiály z laboratorního vzorku. Jedná se především o šroubky, hřebíky, kovové a skleněné zbytky oken.

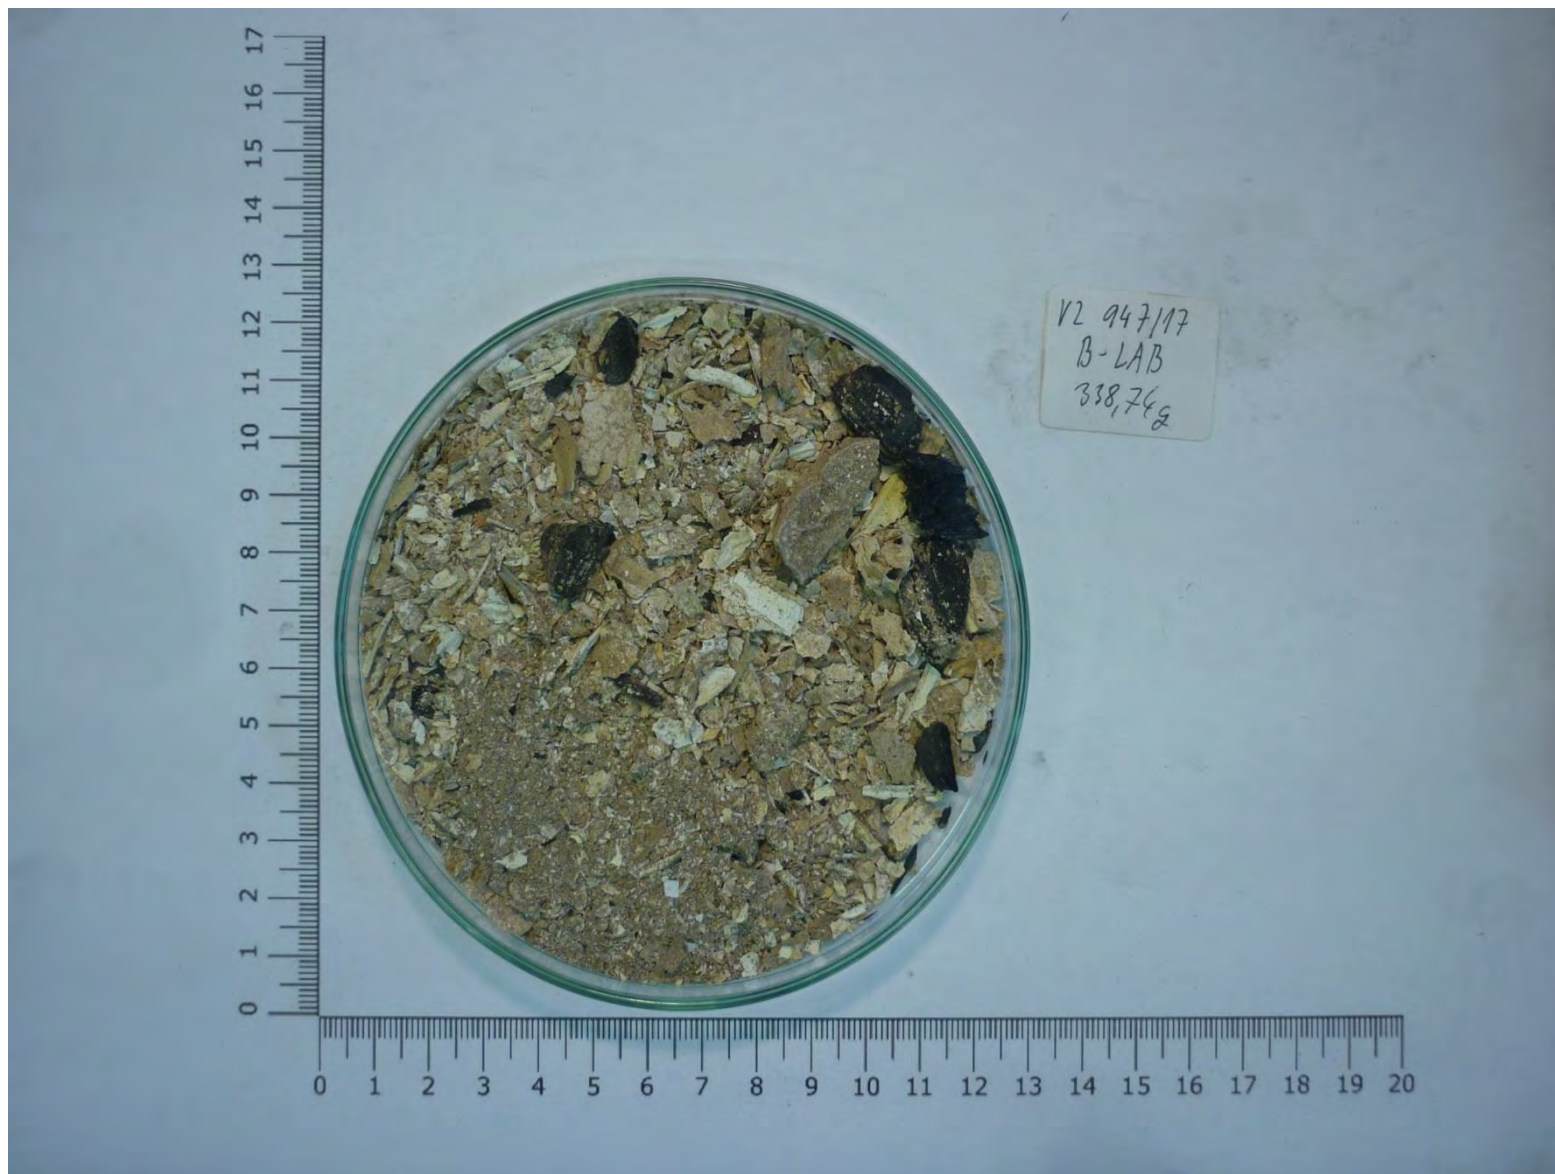
Obrázek 3.3.2-4 Reprezentativní část laboratorního vzorku

Na obrázku se nachází reprezentativní část laboratorního vzorku. Jedná se o část vzorku, na kterém se prováděla vizuální kontrola a který se dále zpracovával na analytický vzorek.

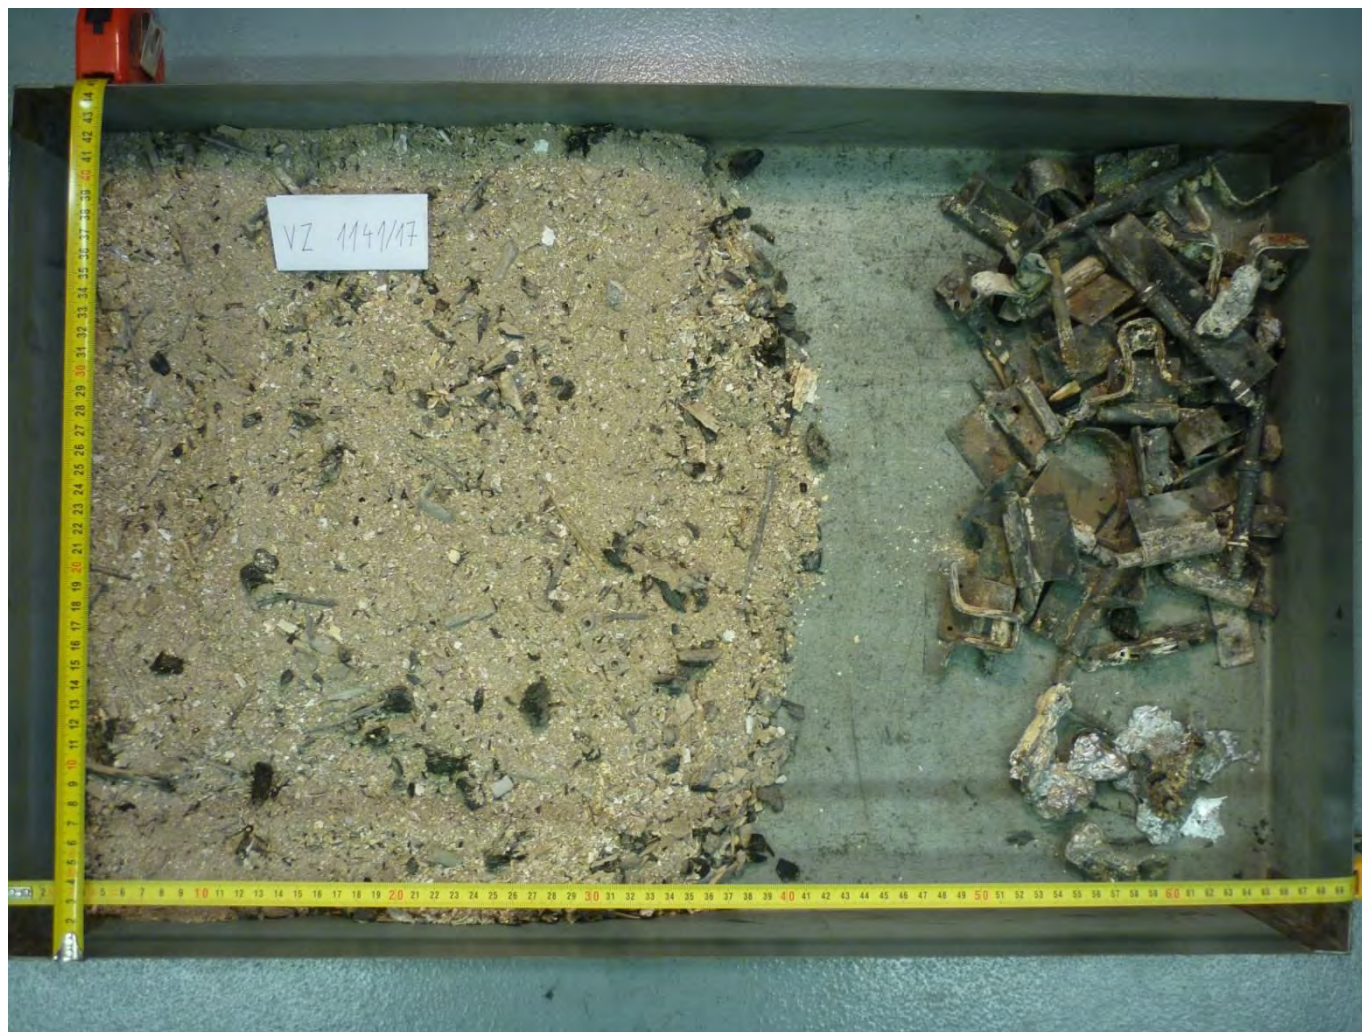
Obrázek 3.3.3-1 Celkový vzorek

Na levé straně se nachází podsítná část popela (síto 16 mm). Jedná se o část popela, která se dále zpracovávala.

Na pravé straně se nachází nadsítná část vzorku (část popela, která zůstala na sítu 16 mm). Tato část je brána jako roštová.
