Příloha č. 7

Katalog popelů

Závěrečná zpráva veřejné zakázky MŽP ČR (T002/16/V00048151)
„Podklady pro zpracování metodiky indikace spalování odpadu prostřednictvím
analýzy popela“

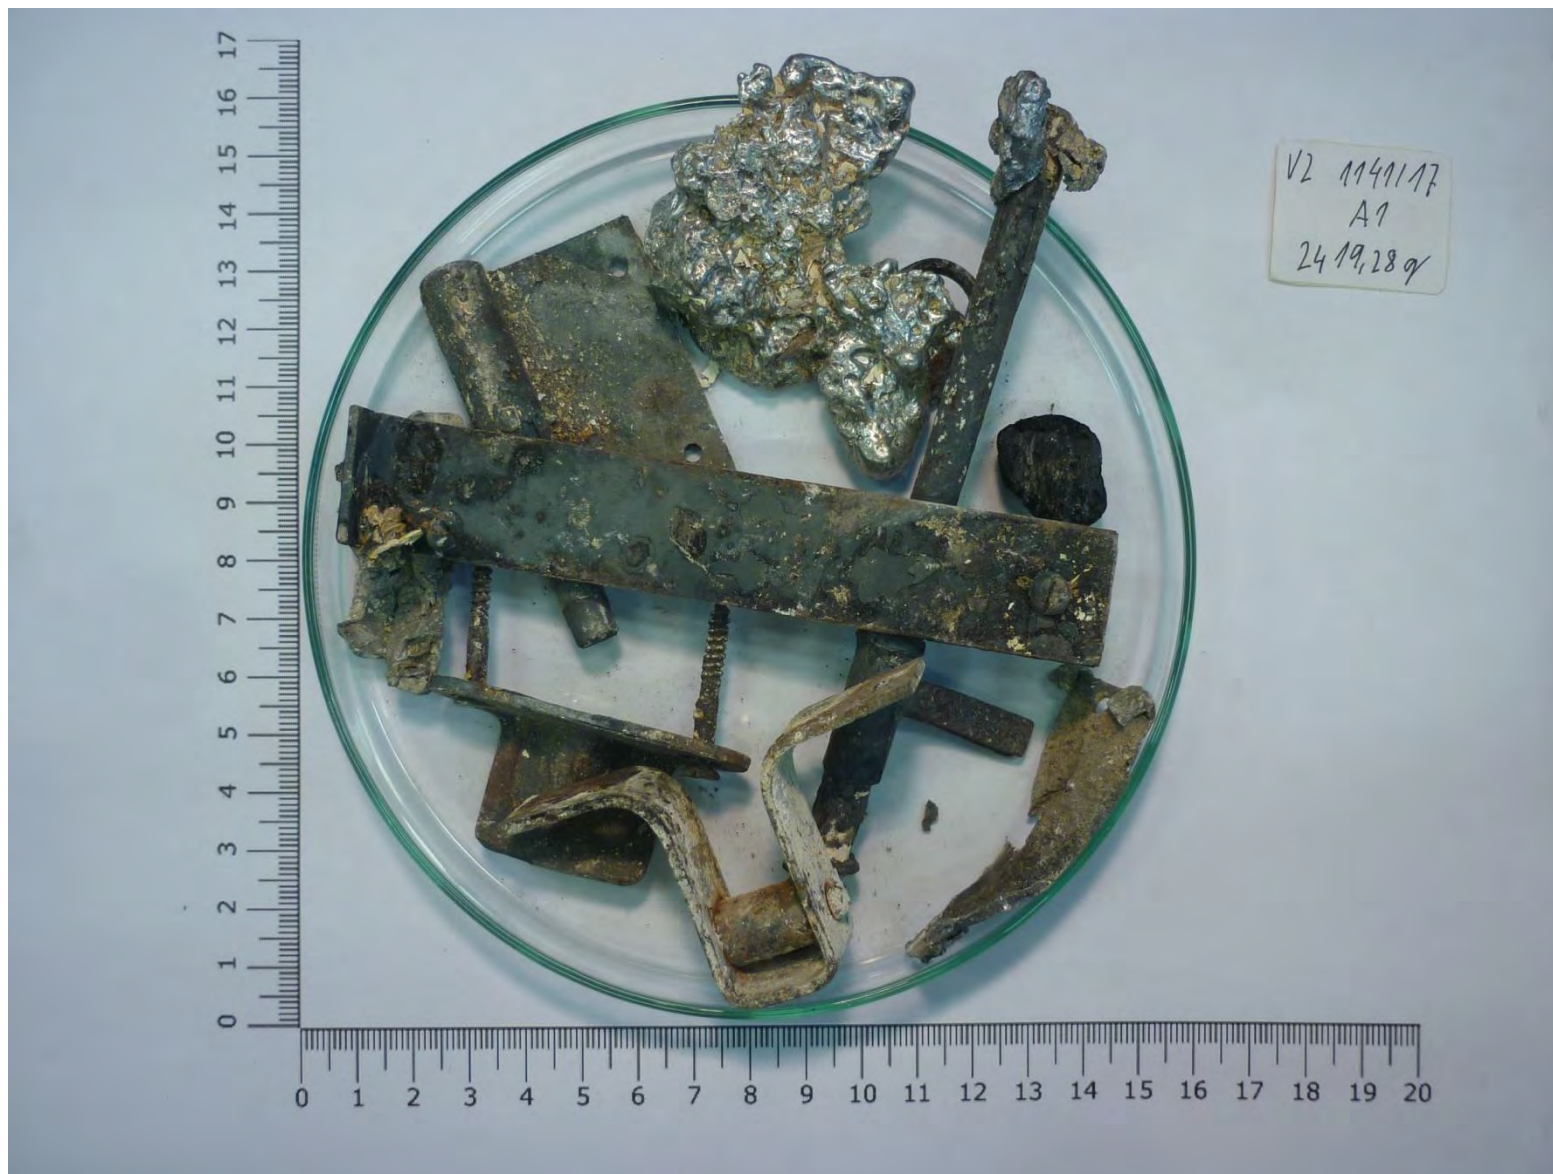
Obrázek 3.3.3-2 Nadsítná část celého vzorku (> 16 mm)

Na obrázku se nachází nadsítná část celkového vzorku (ze síta 16 mm). Jde o velké kusy inertních materiálů.

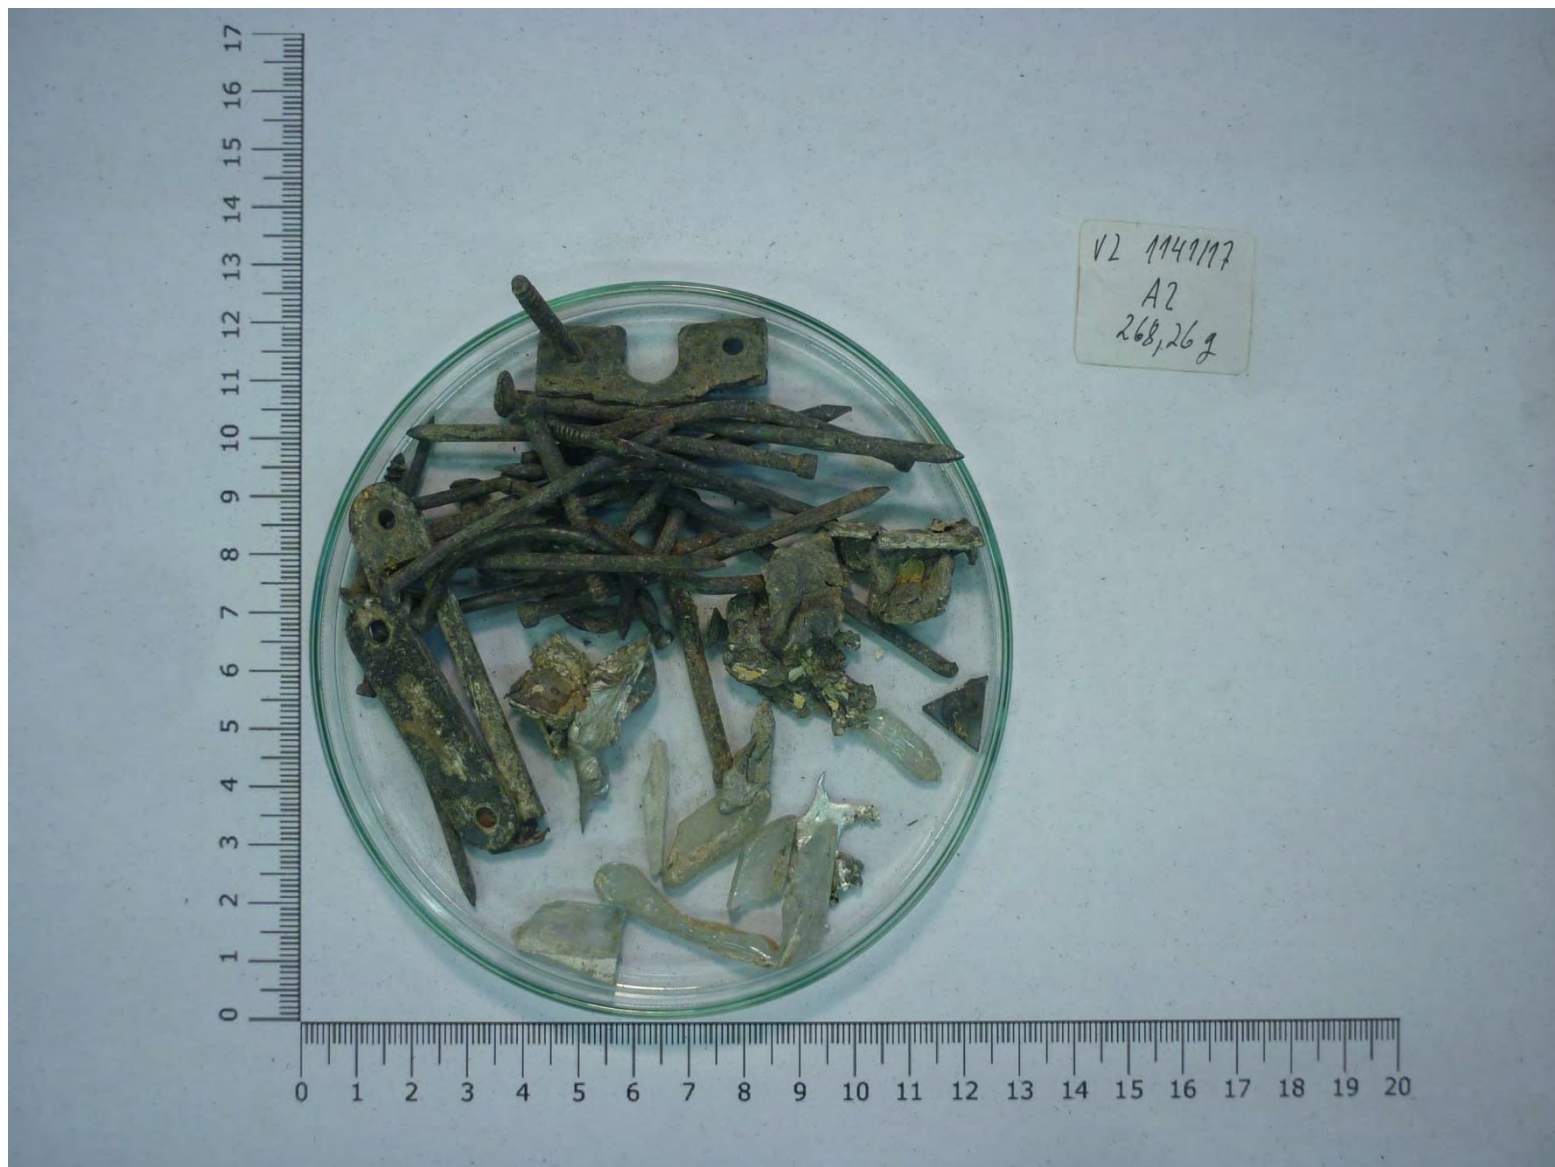
Obrázek 3.3.3-3 Inertní materiály odhalené při vizuální kontrole

Na obrázku se nachází vyseparované inertní materiály z laboratorního vzorku. Jedná se především o šroubky, hřebíky, kovové a skleněné zbytky oken.

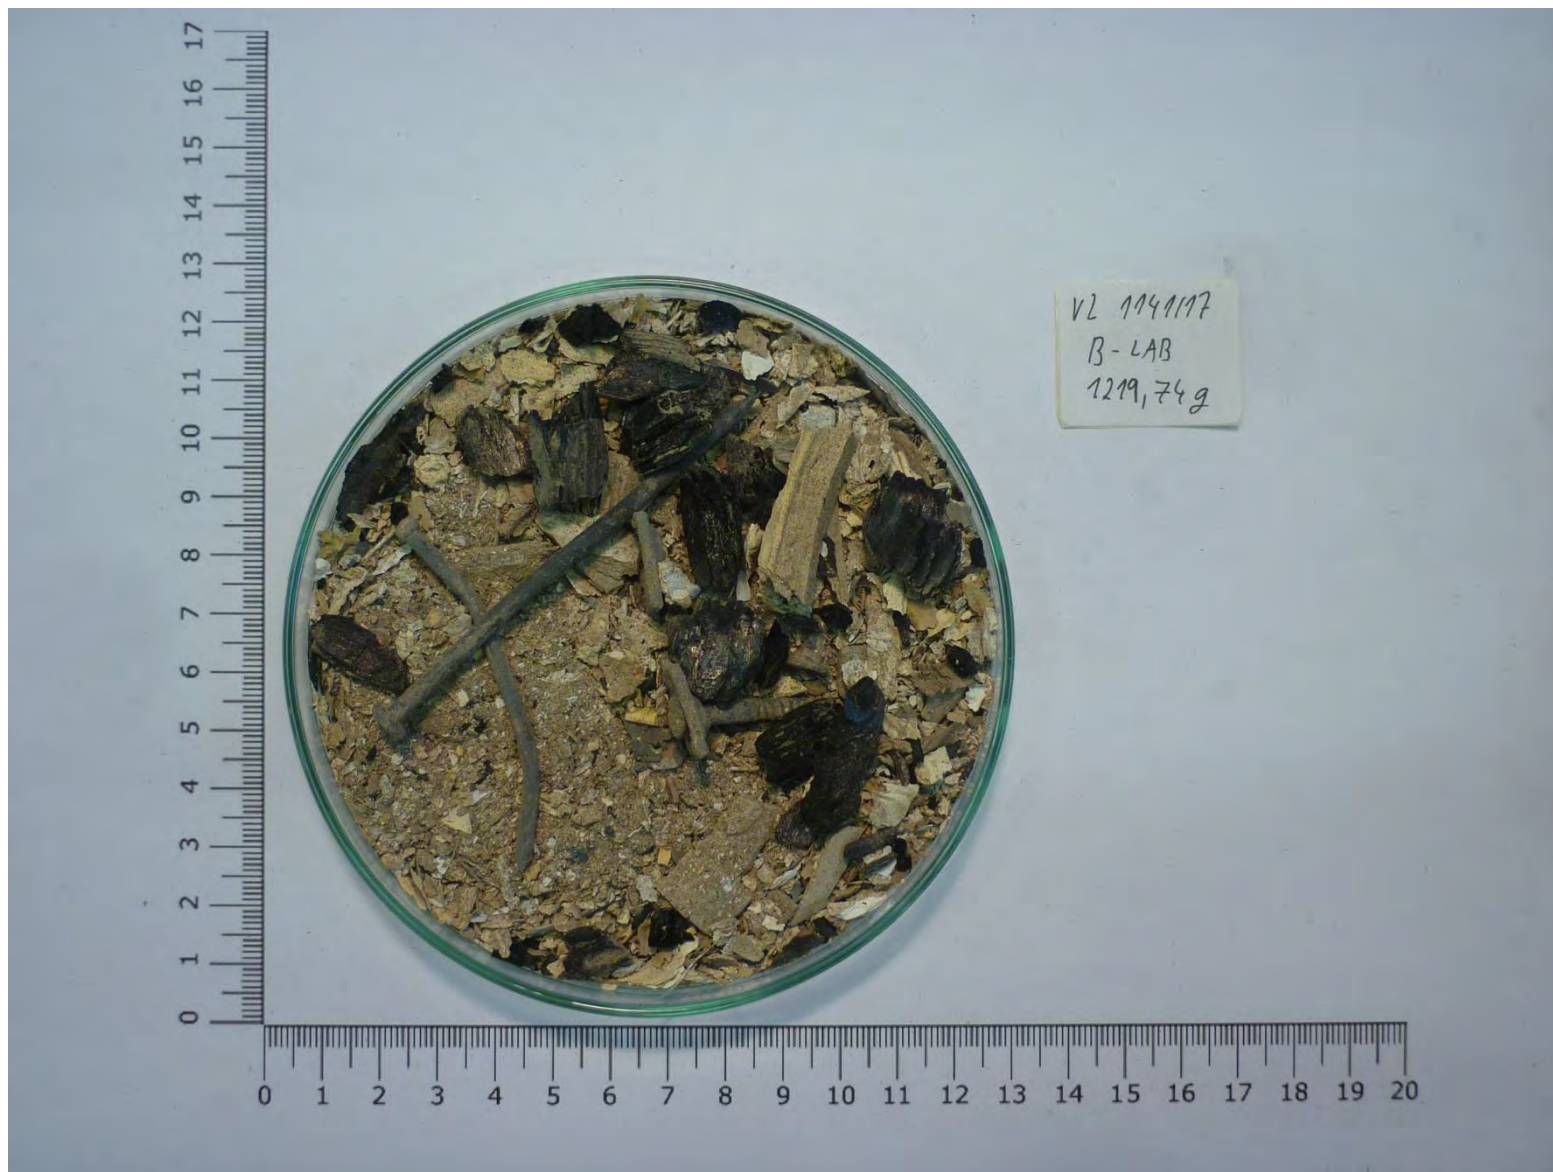
Obrázek 3.3.3-4 Reprezentativní část laboratorního vzorku

Na obrázku se nachází reprezentativní část laboratorního vzorku. Jedná se o část vzorku, na kterém se prováděla vizuální kontrola a který se dále zpracovával na analytický vzorek.

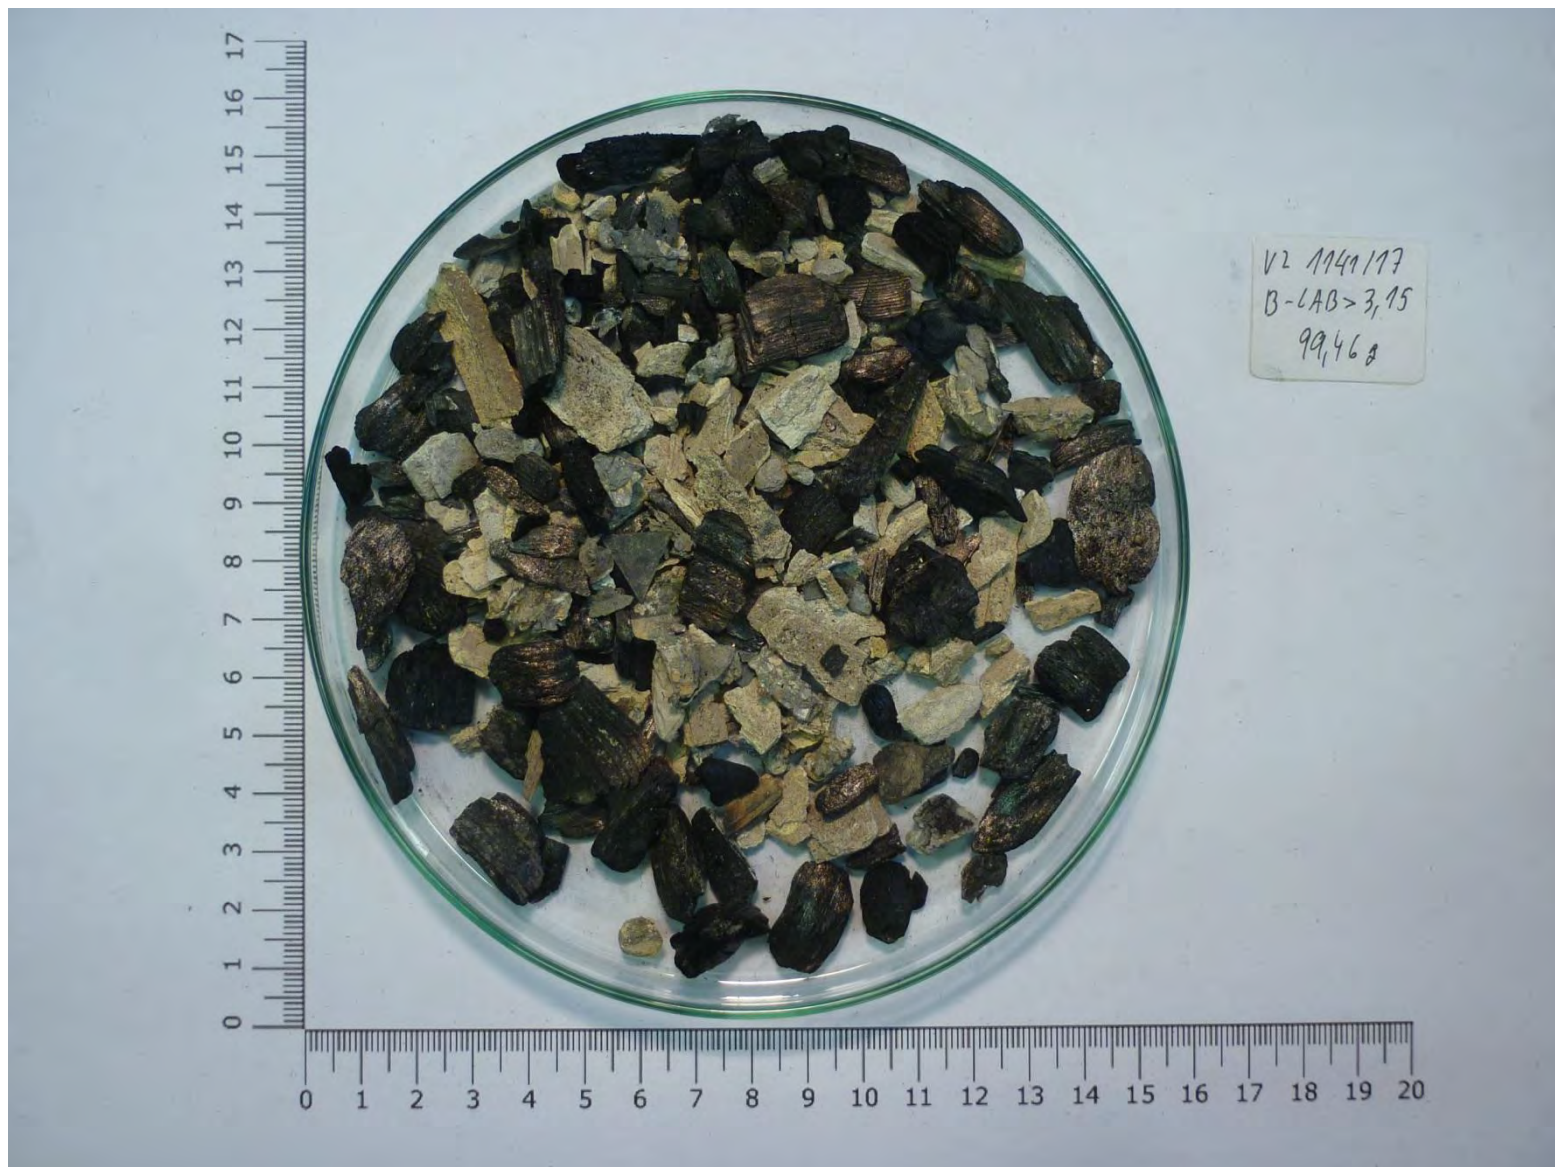
V2 1949/17
B-LAB > 3,15
99,46 g

Na obrázku se nachází
nadsítná část
reprezentativního vzorku
(síto 3,15 mm).

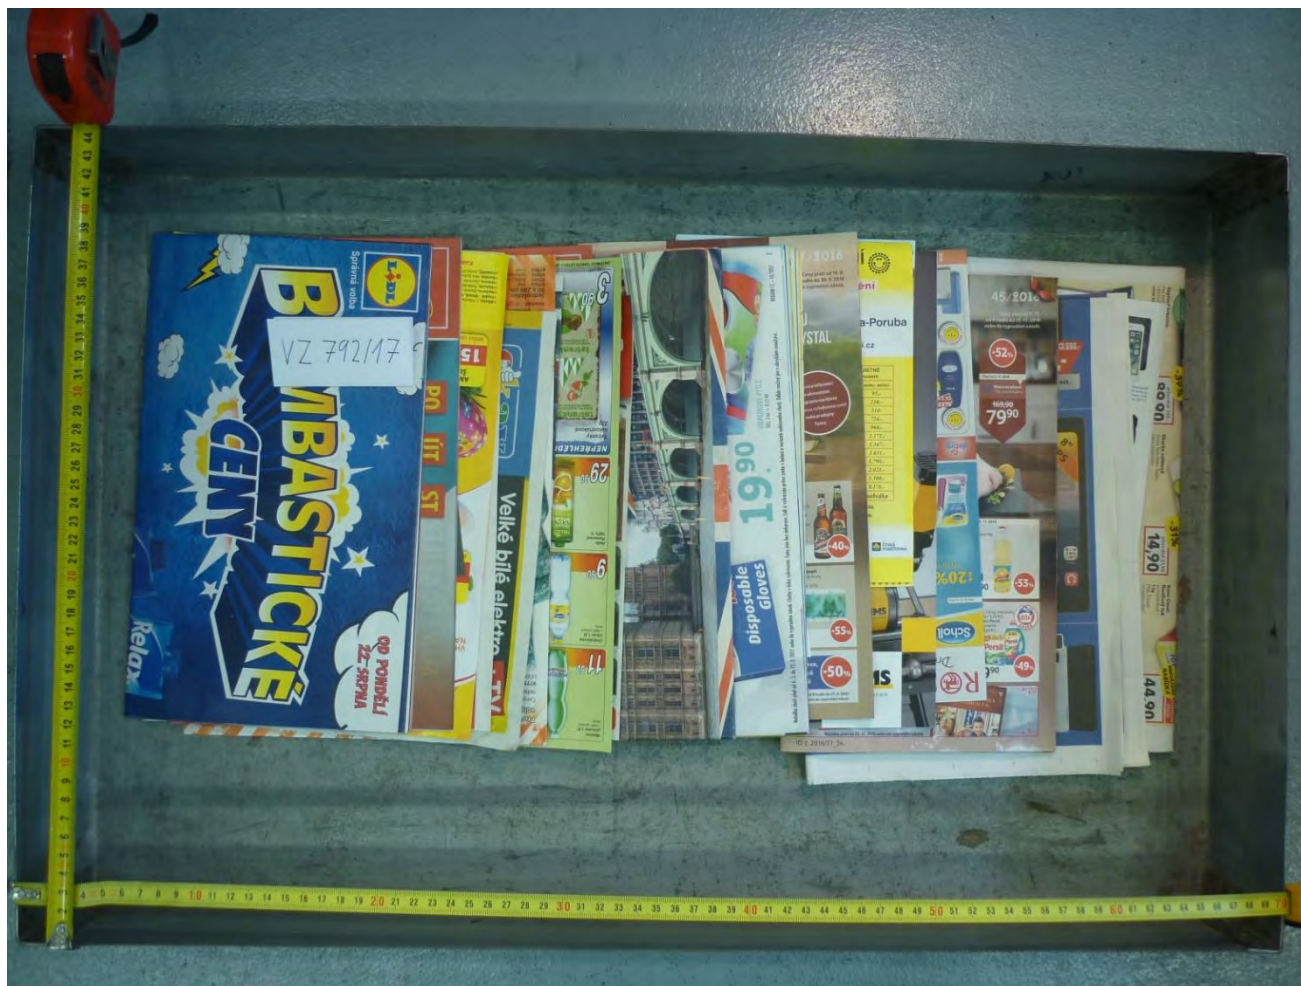
Obrázek 3.4-1 Papír – letáky

Přidáním papíru a letáků k čistému palivu dostaneme velké množství prašného popela, který obsahuje ohořelé zbytky novin, či letáků (občas s čitelným písmem). Může také obsahovat sešivací spony.

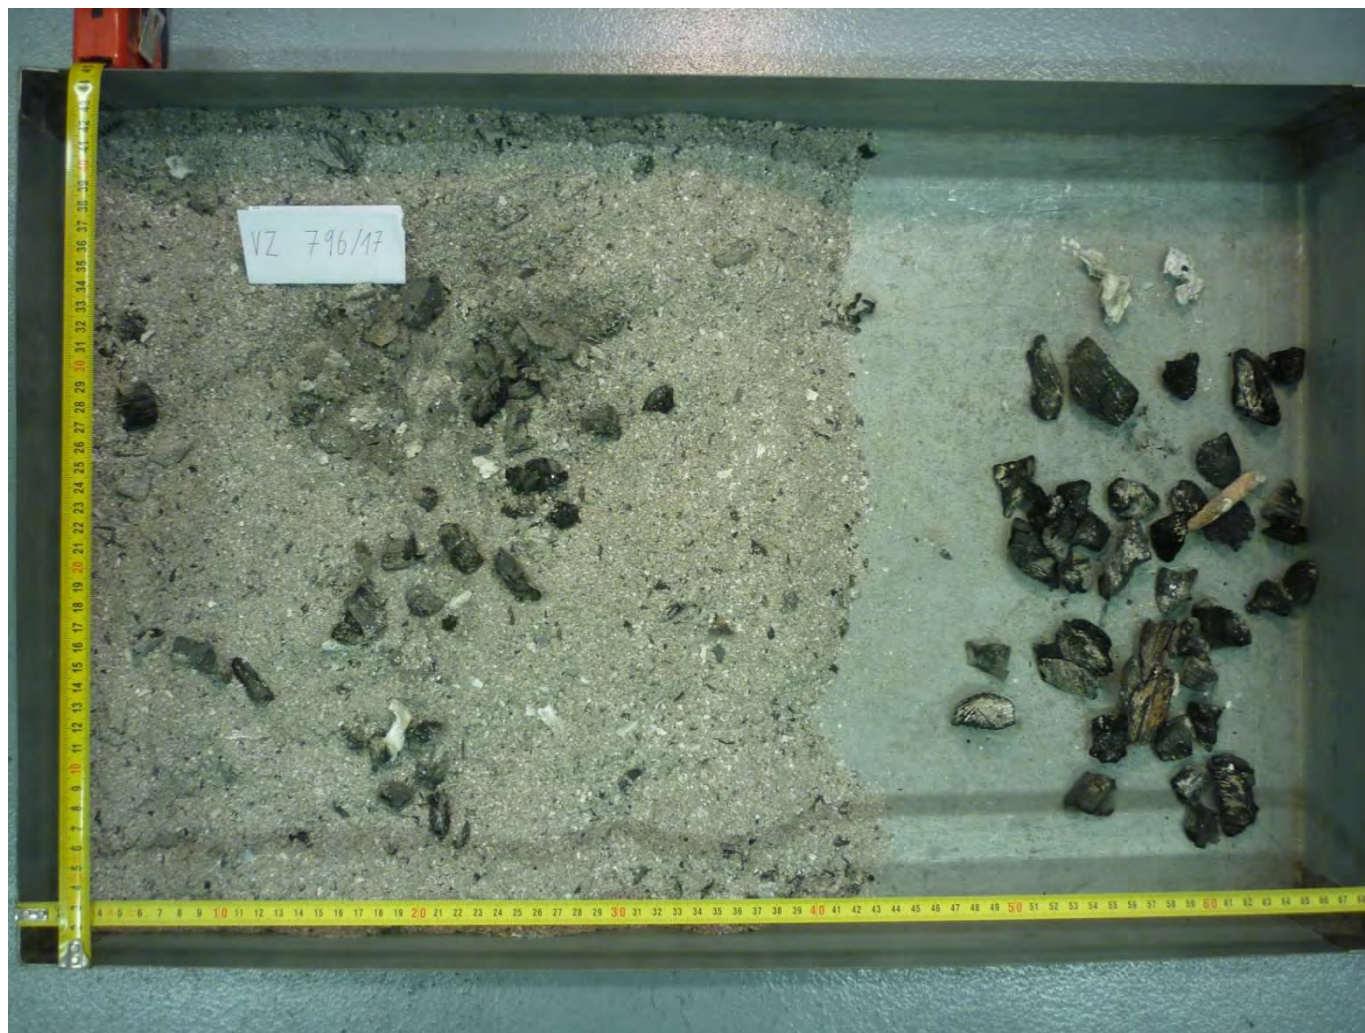
Obrázek 3.4.1-1 Celkový vzorek

Na levé straně se nachází podsítná část popela (síto 16 mm). Jedná se o část popela, která se dále zpracovávala.

Na pravé straně se nachází nadsítná část vzorku (část popela, která zůstala na sítu 16 mm). Tato část je brána jako roštová.

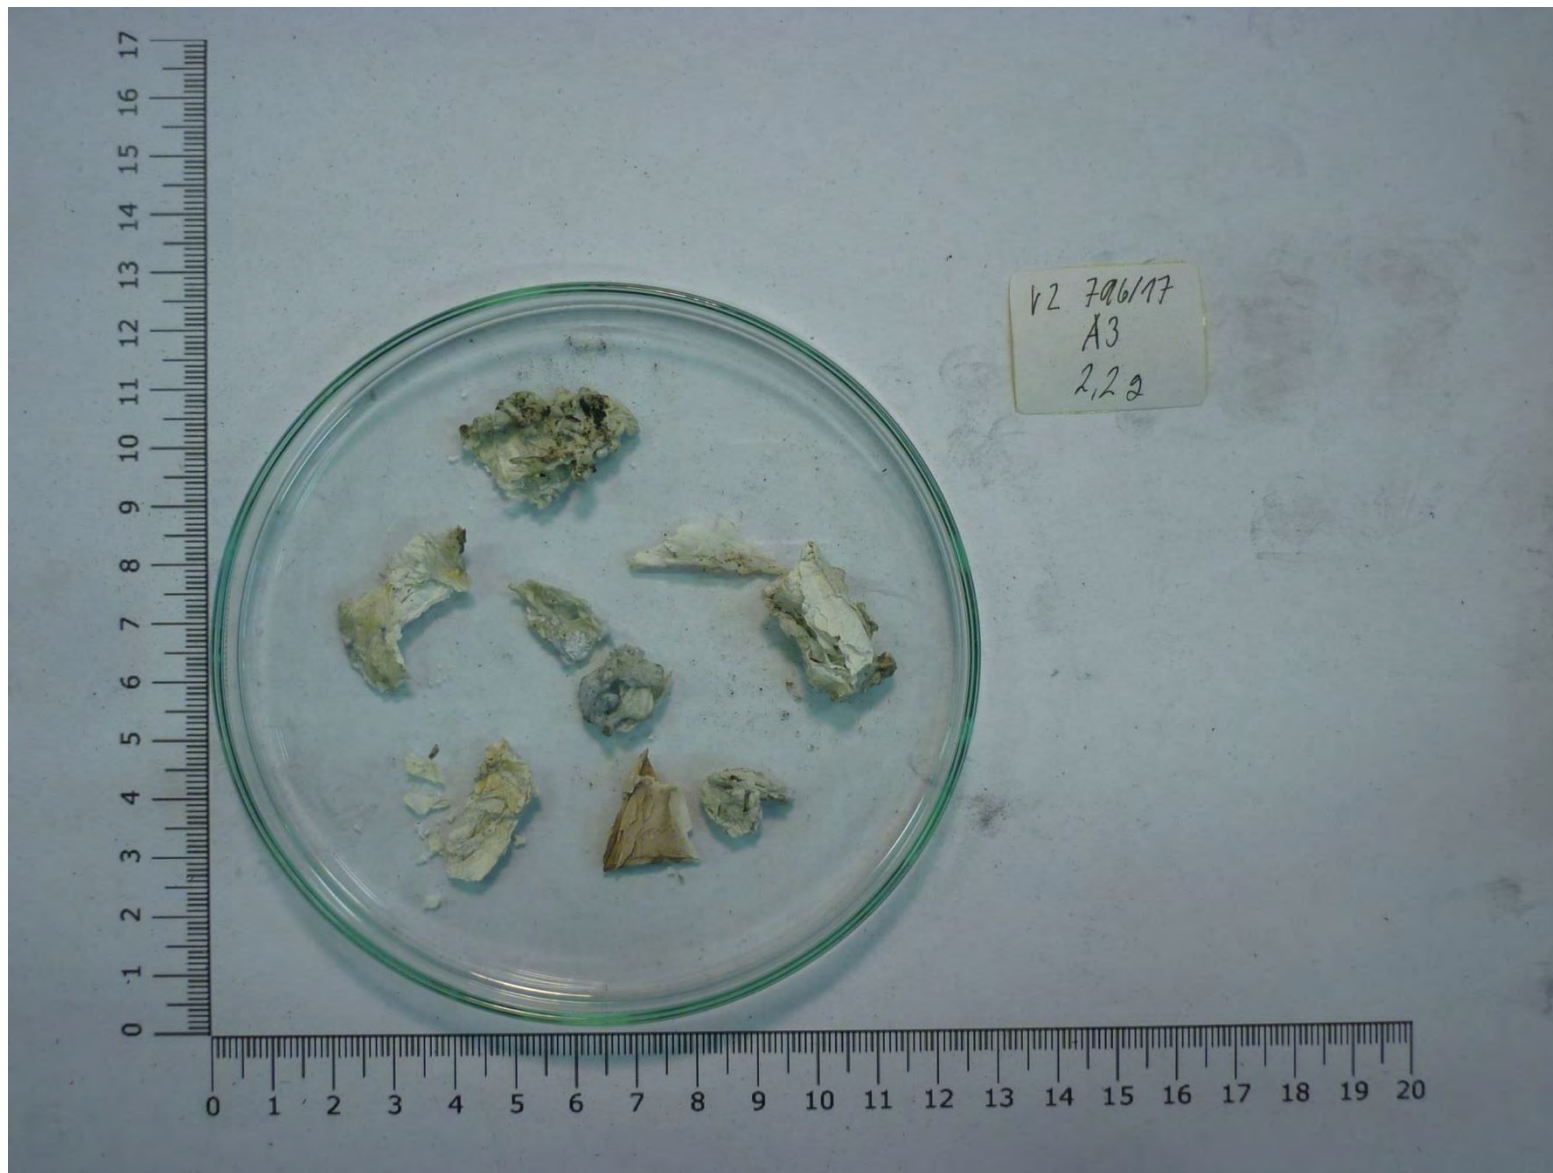
Obrázek 3.4.1-4 Cizí příměsi odhalené při vizuální kontrole

Na obrázku se nachází vyseparované cizí příměsi. Jedná se o různé spečence se strukturou papíru.

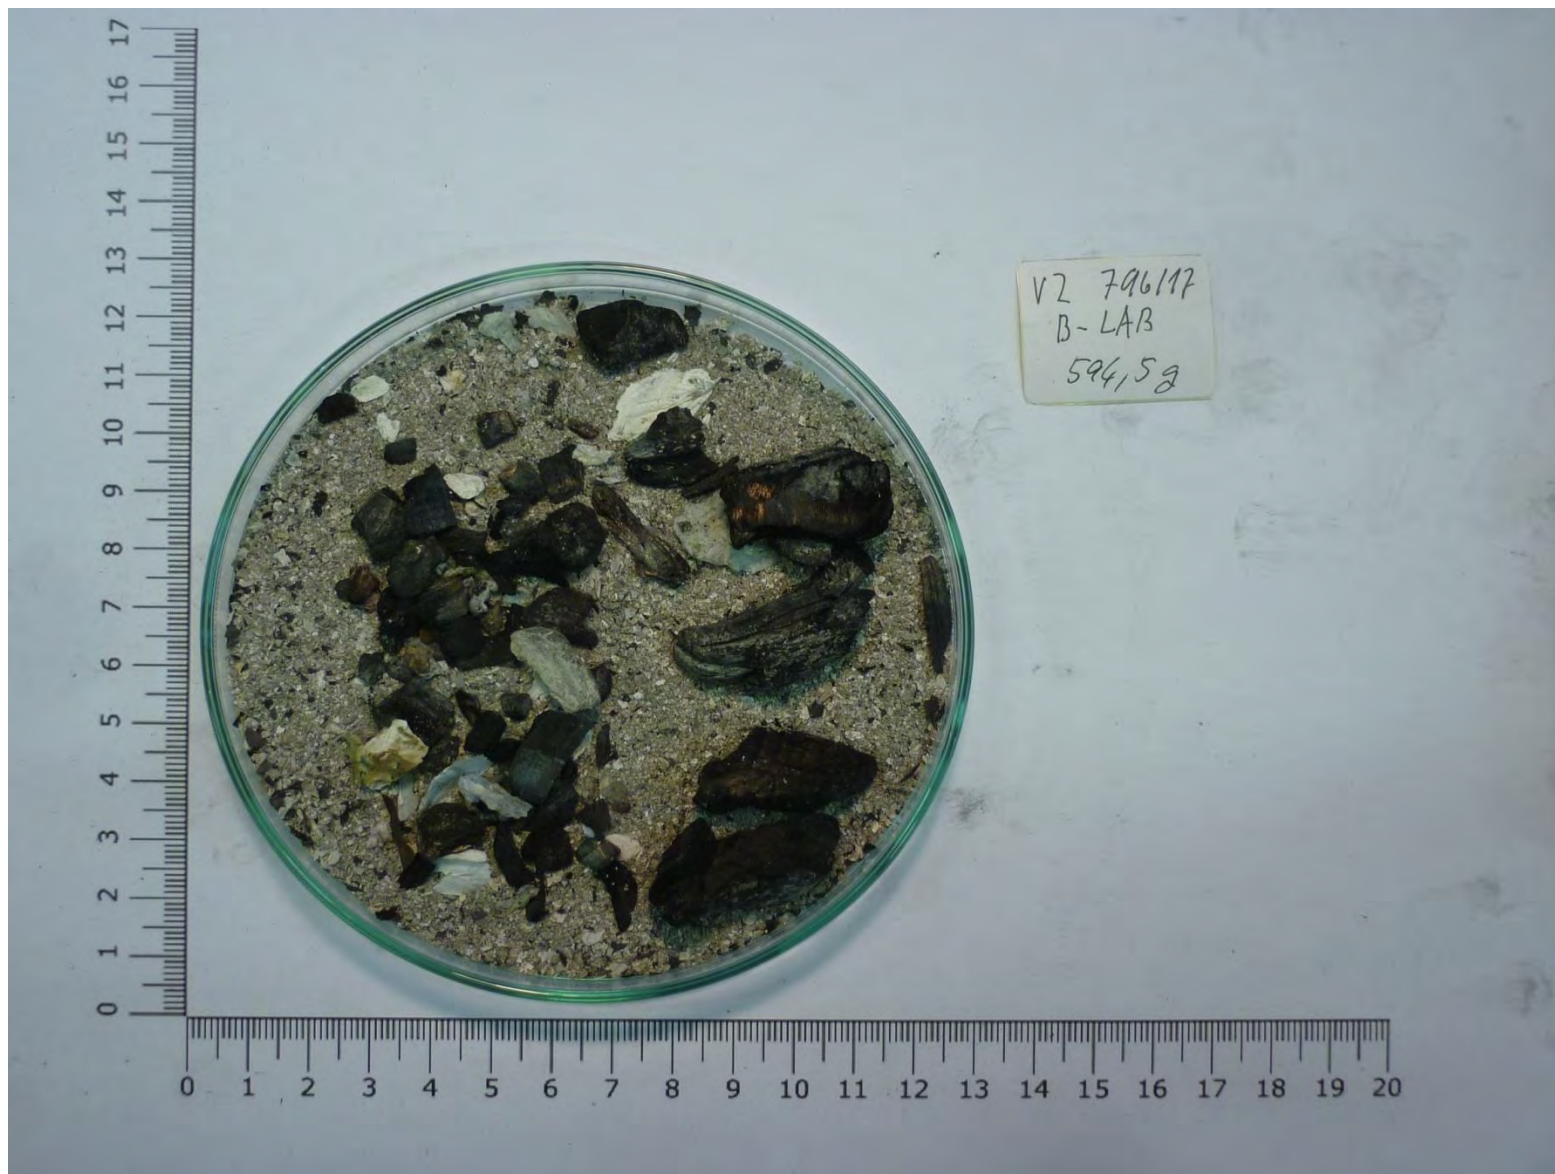
Obrázek 3.4.1-5 Reprezentativní část laboratorního vzorku

Na obrázku se nachází reprezentativní část laboratorního vzorku. Jedná se o část vzorku, na kterém se prováděla vizuální kontrola a který se dále zpracovával na analytický vzorek.

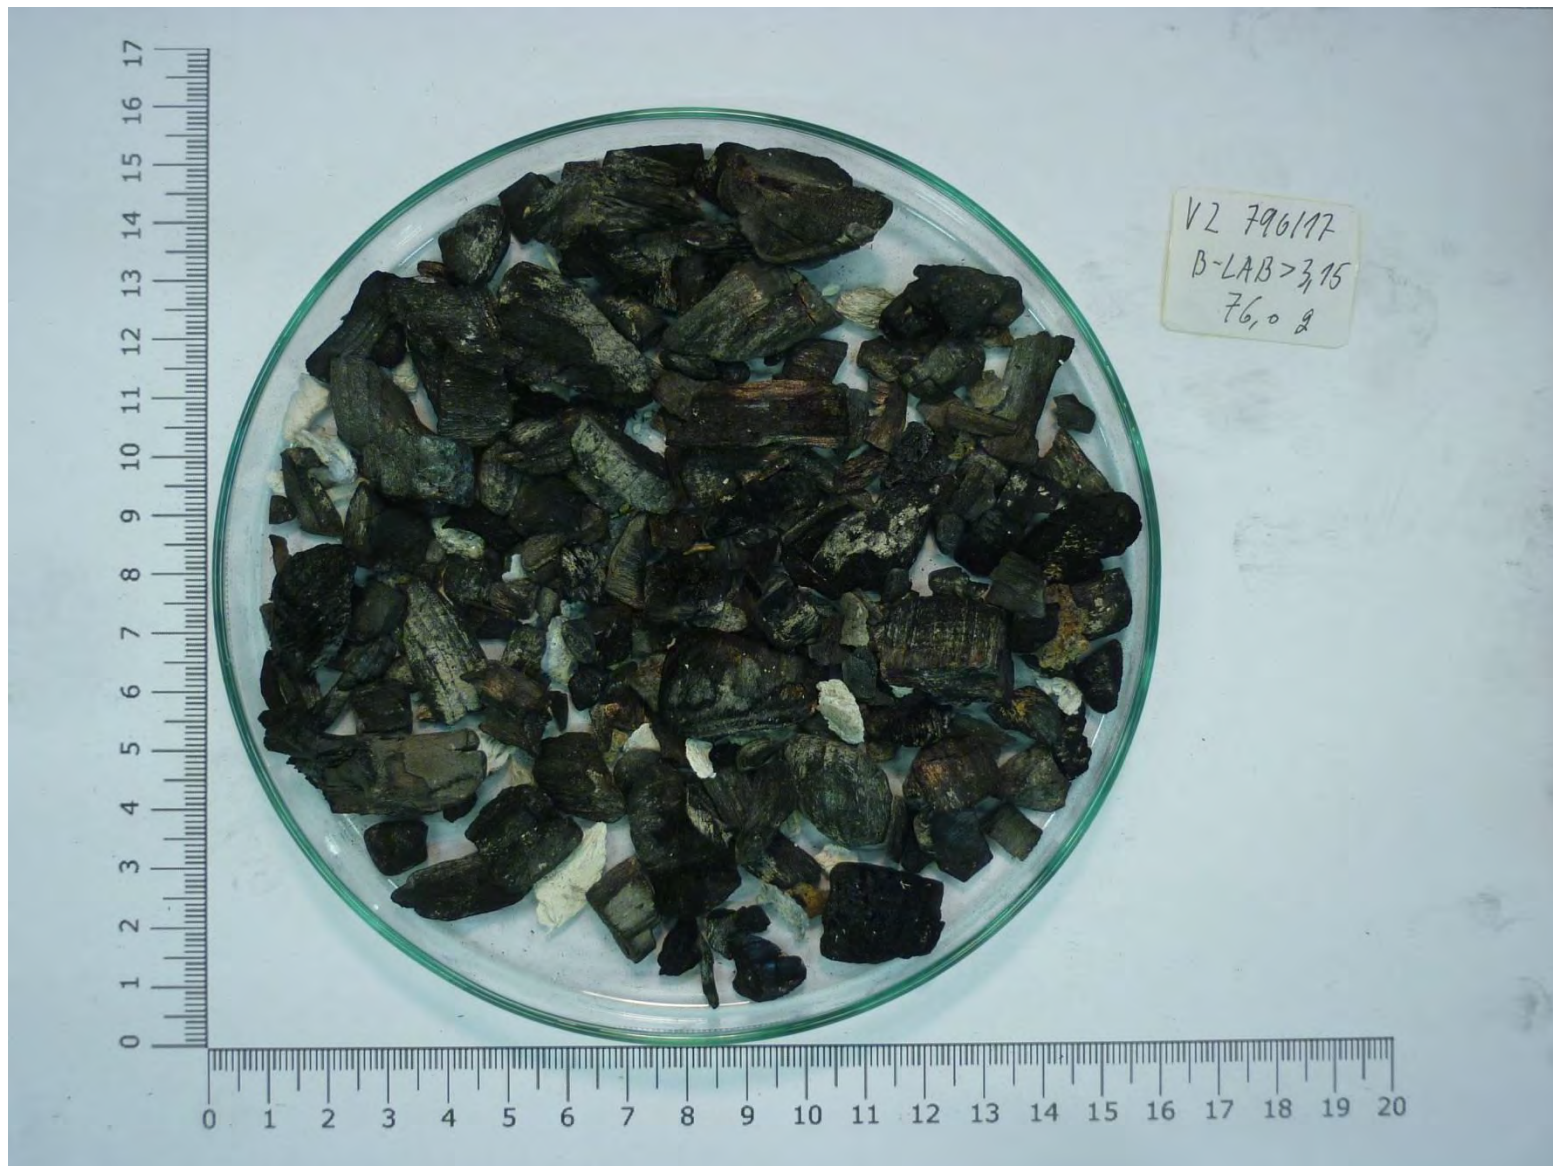
Obrázek 3.4.1-6 Reprezentativní část laboratorního vzorku (> 3,15 mm)

Na obrázku se nachází
nadsítná část
reprezentativního vzorku
(síto 3,15 mm).

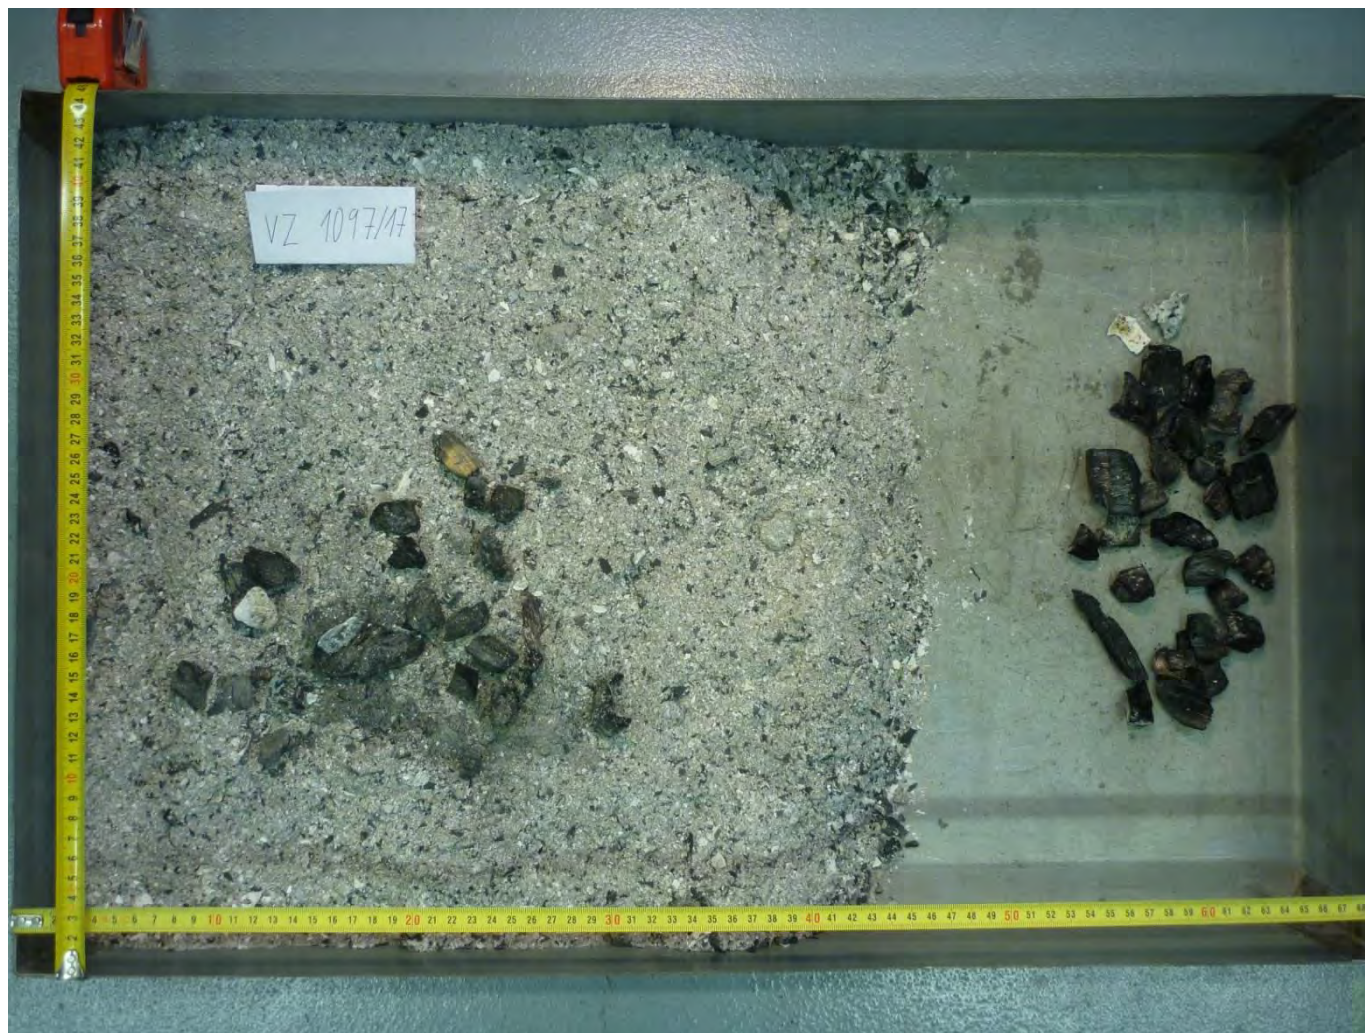
Obrázek 3.4.3-1 Celkový vzorek

Na levé straně se nachází podsítná část popela (síta 16 mm). Jedná se o část popela, která se dále zpracovávala.

Na pravé straně se nachází nadsítná část vzorku (část popela, která zůstala na sítu 16 mm). Tato část je brána jako roštová.

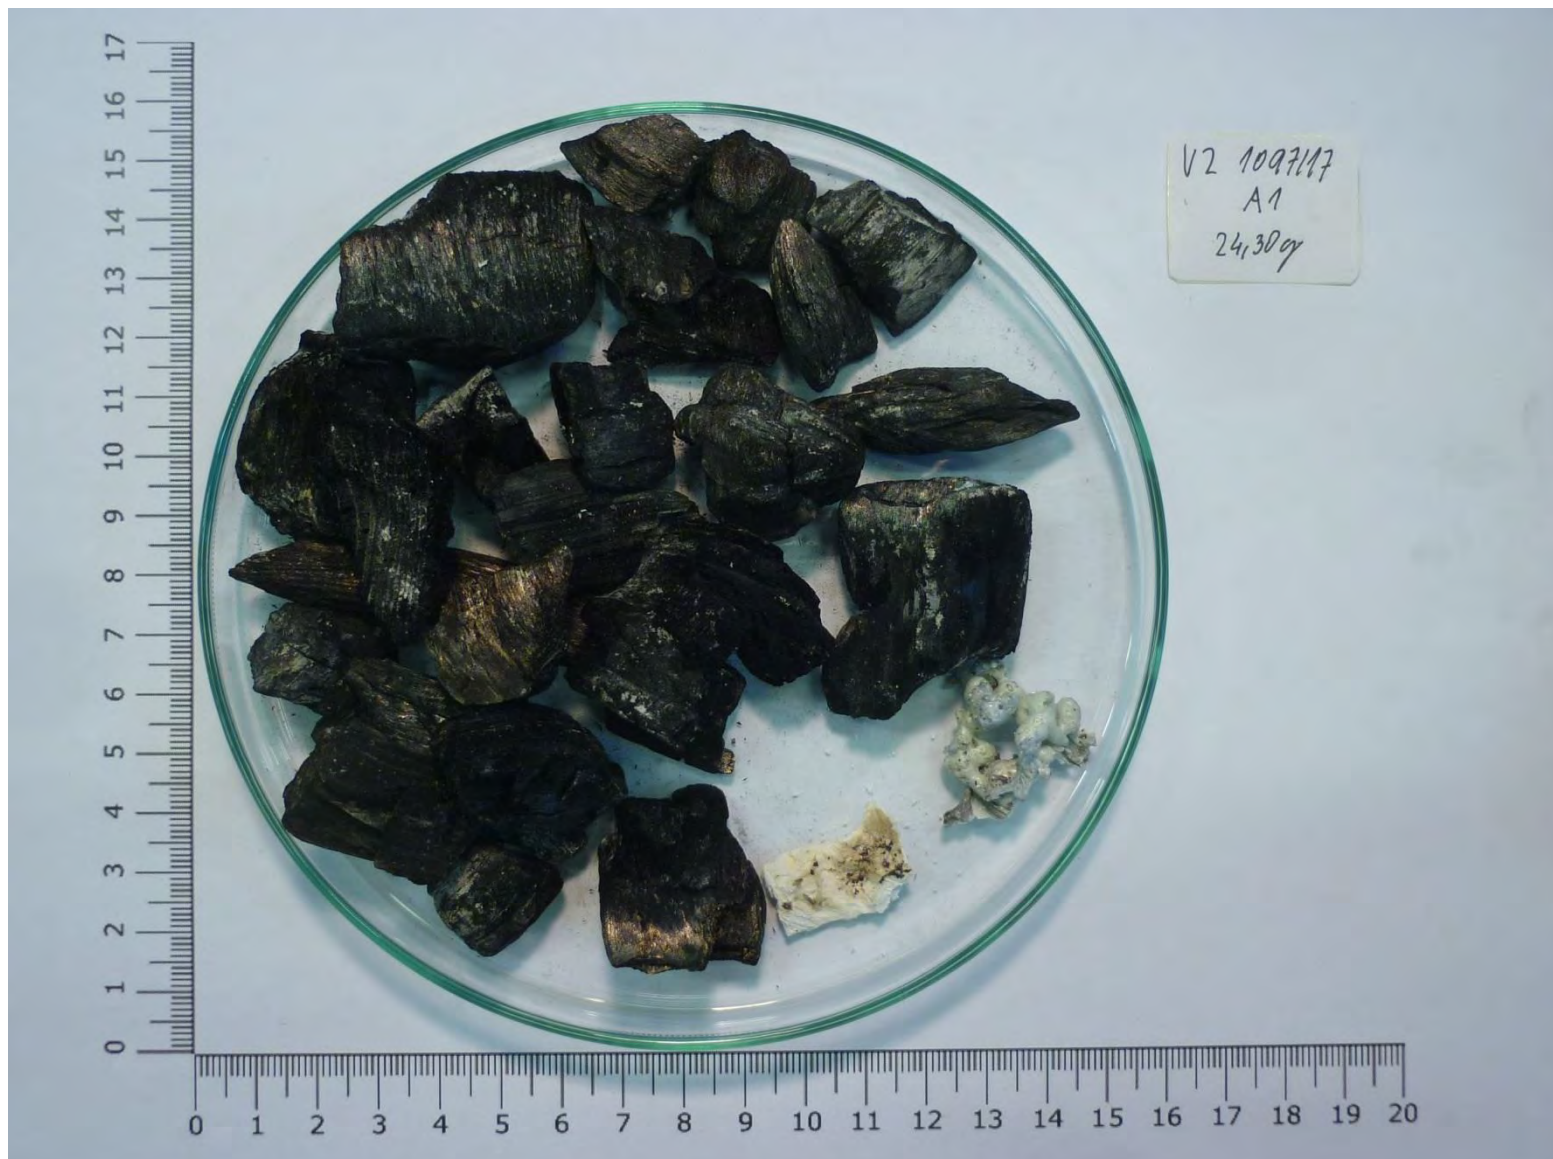
Obrázek 3.4.3-2 Nadsítná část celého vzorku (> 16 mm)

Na obrázku se nachází nadsítná část celkového vzorku (ze síta 16 mm). Jde o hrubý nedopal a spečence.

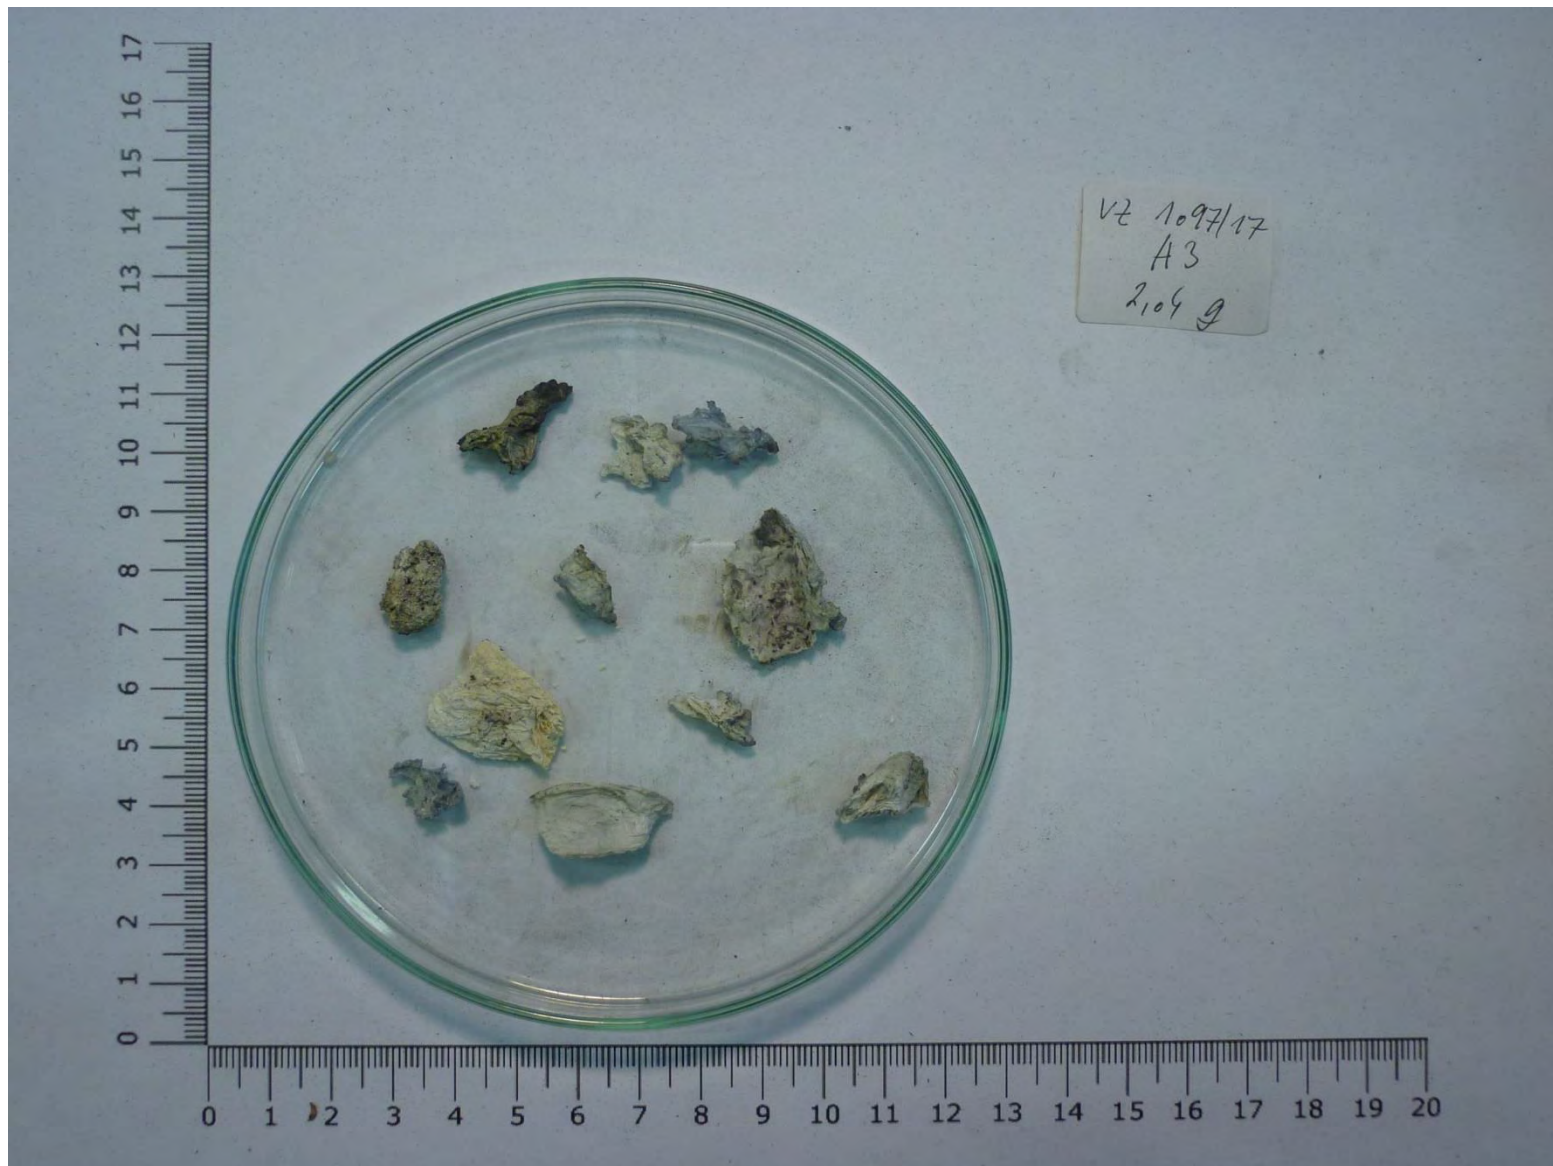
Obrázek 3.4.3-3 Cizí příměsi odhalené při vizuální kontrole

Na obrázku se nachází
vyseparované cizí příměsi.
Jedná se o různé spečence.

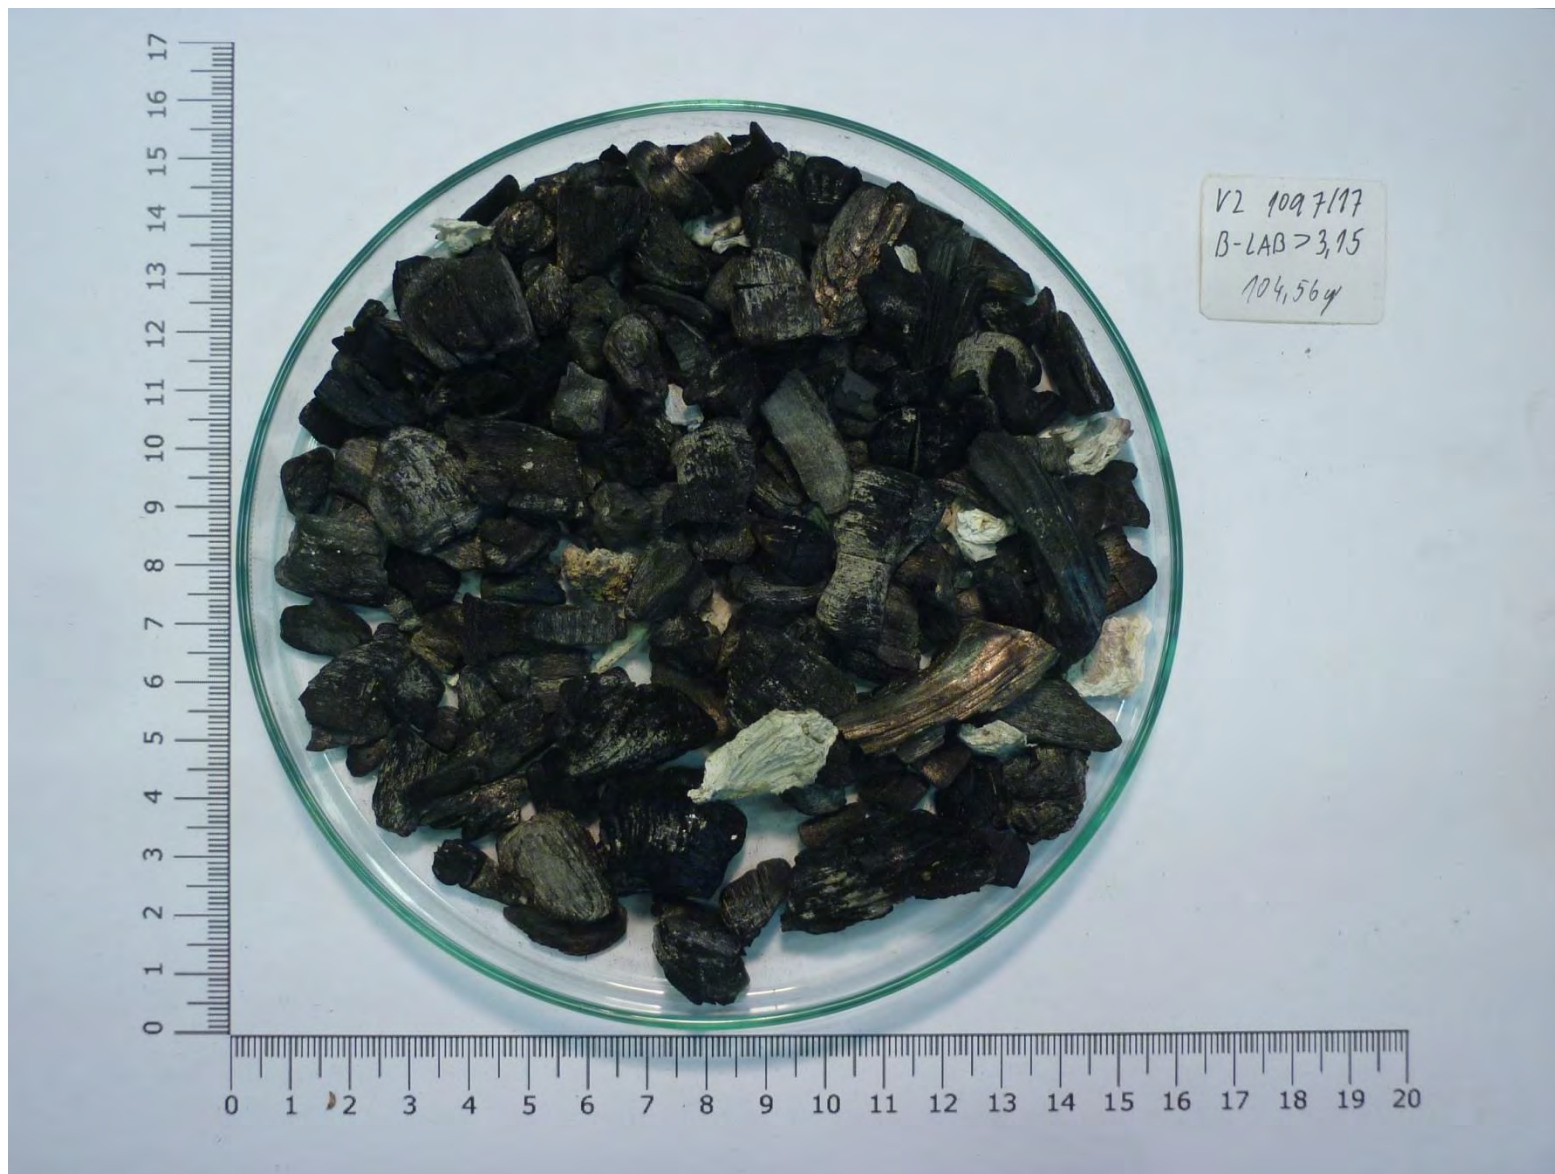
Obrázek 3.4.3-5 Reprezentativní část laboratorního vzorku (> 3,15 mm)

Na obrázku se nachází
nadsítná část
reprezentativního vzorku
(síto 3,15 mm).
