Příloha č. 7

Katalog popelů

Závěrečná zpráva veřejné zakázky MŽP ČR (T002/16/V00048151)
„Podklady pro zpracování metodiky indikace spalování odpadu prostřednictvím
analýzy popela“

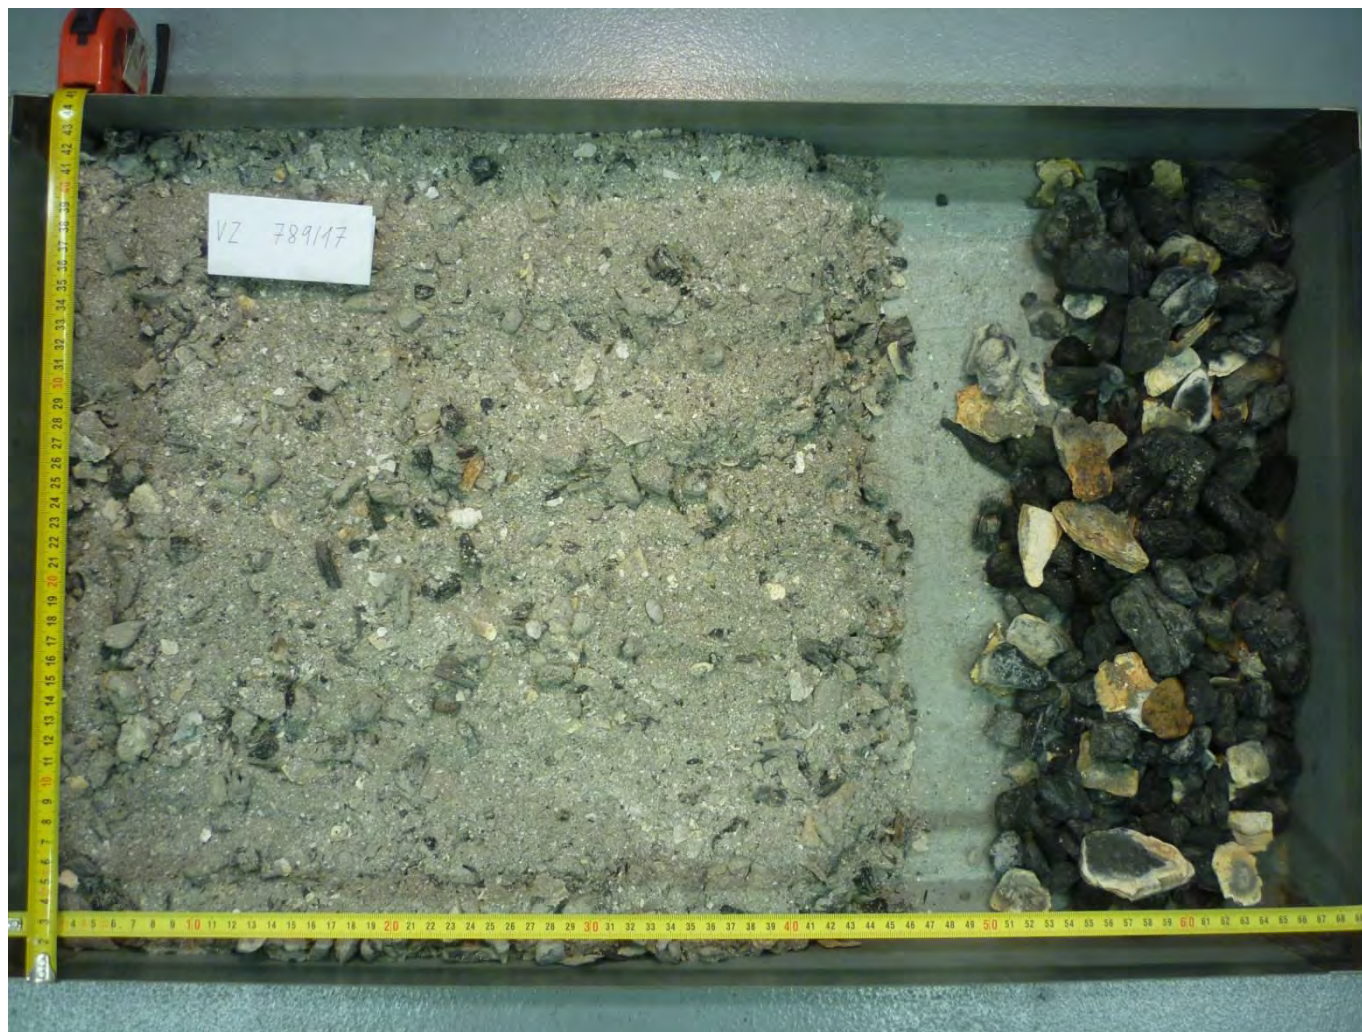
Obrázek 3.4.4-1 Celkový vzorek

Na levé straně se nachází podsítná část popela (síto 16 mm). Jedná se o část popela, která se dále zpracovávala.

Na pravé straně se nachází nadsítná část vzorku (část popela, která zůstala na sítu 16 mm). Tato část je brána jako roštová.

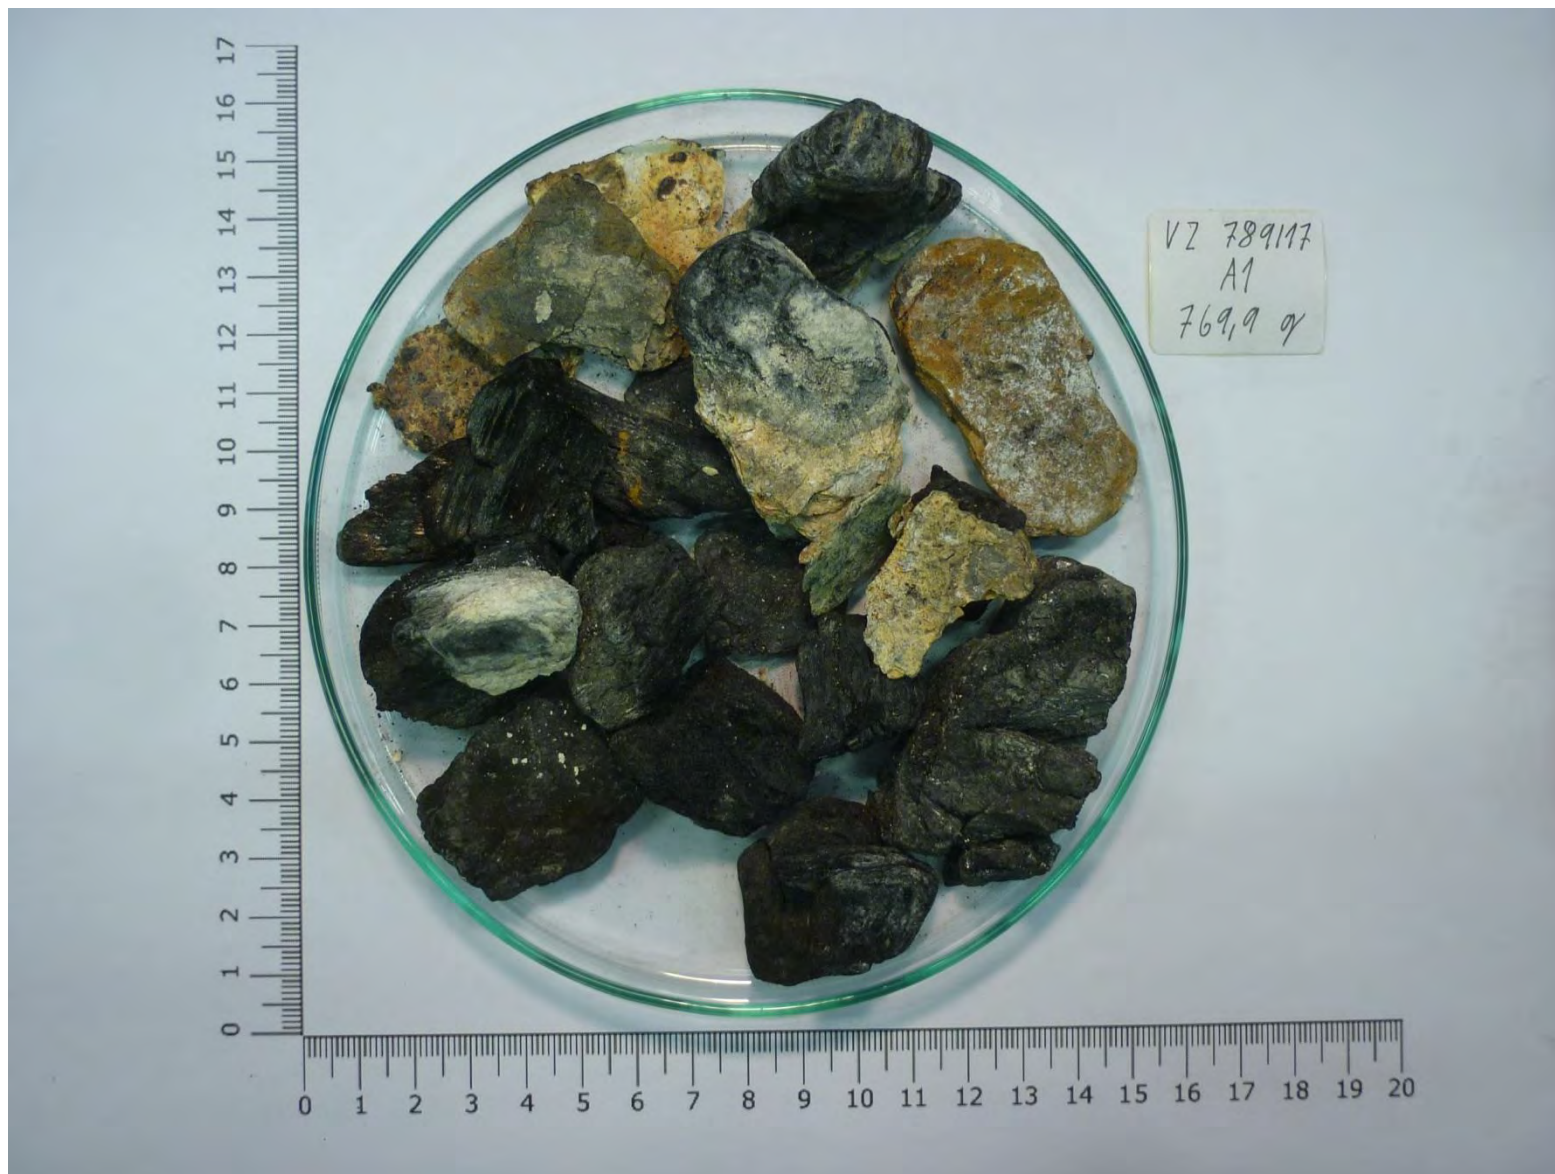
Obrázek 3.4.4-2 Nadsítná část celého vzorku (> 16 mm)

Na obrázku se nachází nadsítná část celkového vzorku (ze síta 16 mm).
Jde o hrubý nedopal.

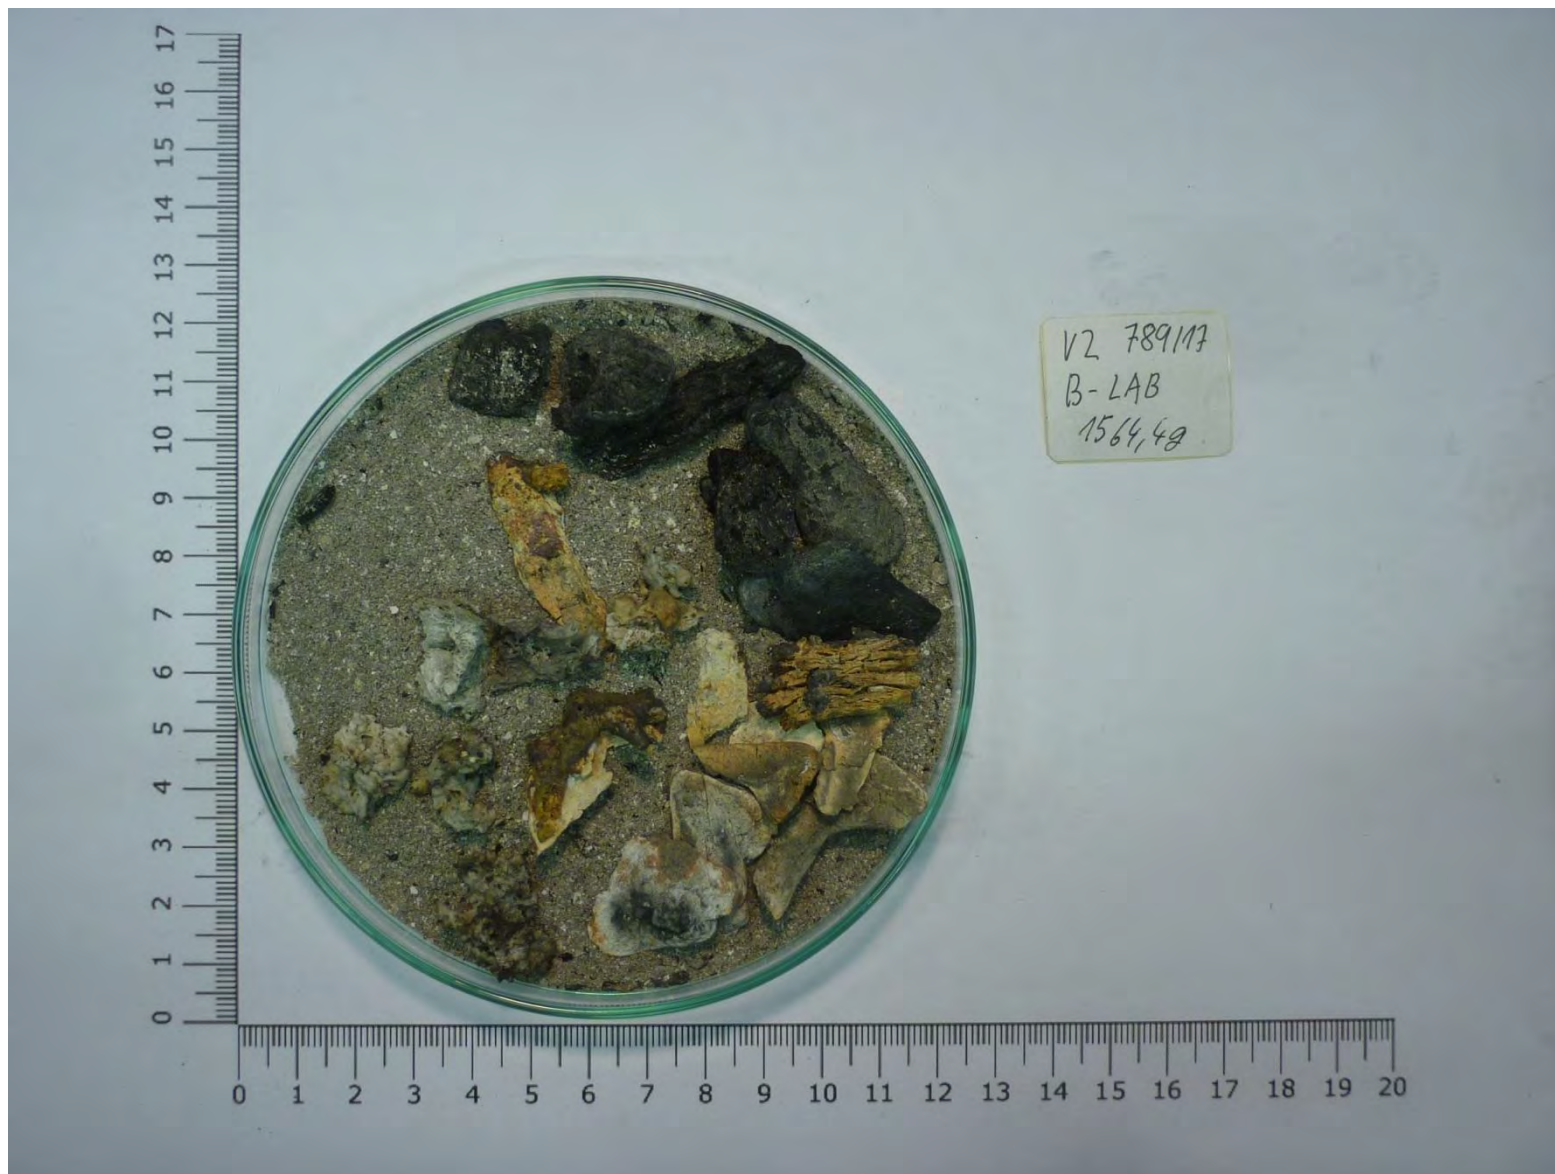
Obrázek 3.4.4-4 Reprezentativní část laboratorního vzorku

Na obrázku se nachází reprezentativní část laboratorního vzorku. Jedná se o část vzorku, na kterém se prováděla vizuální kontrola a který se dále zpracovával na analytický vzorek.

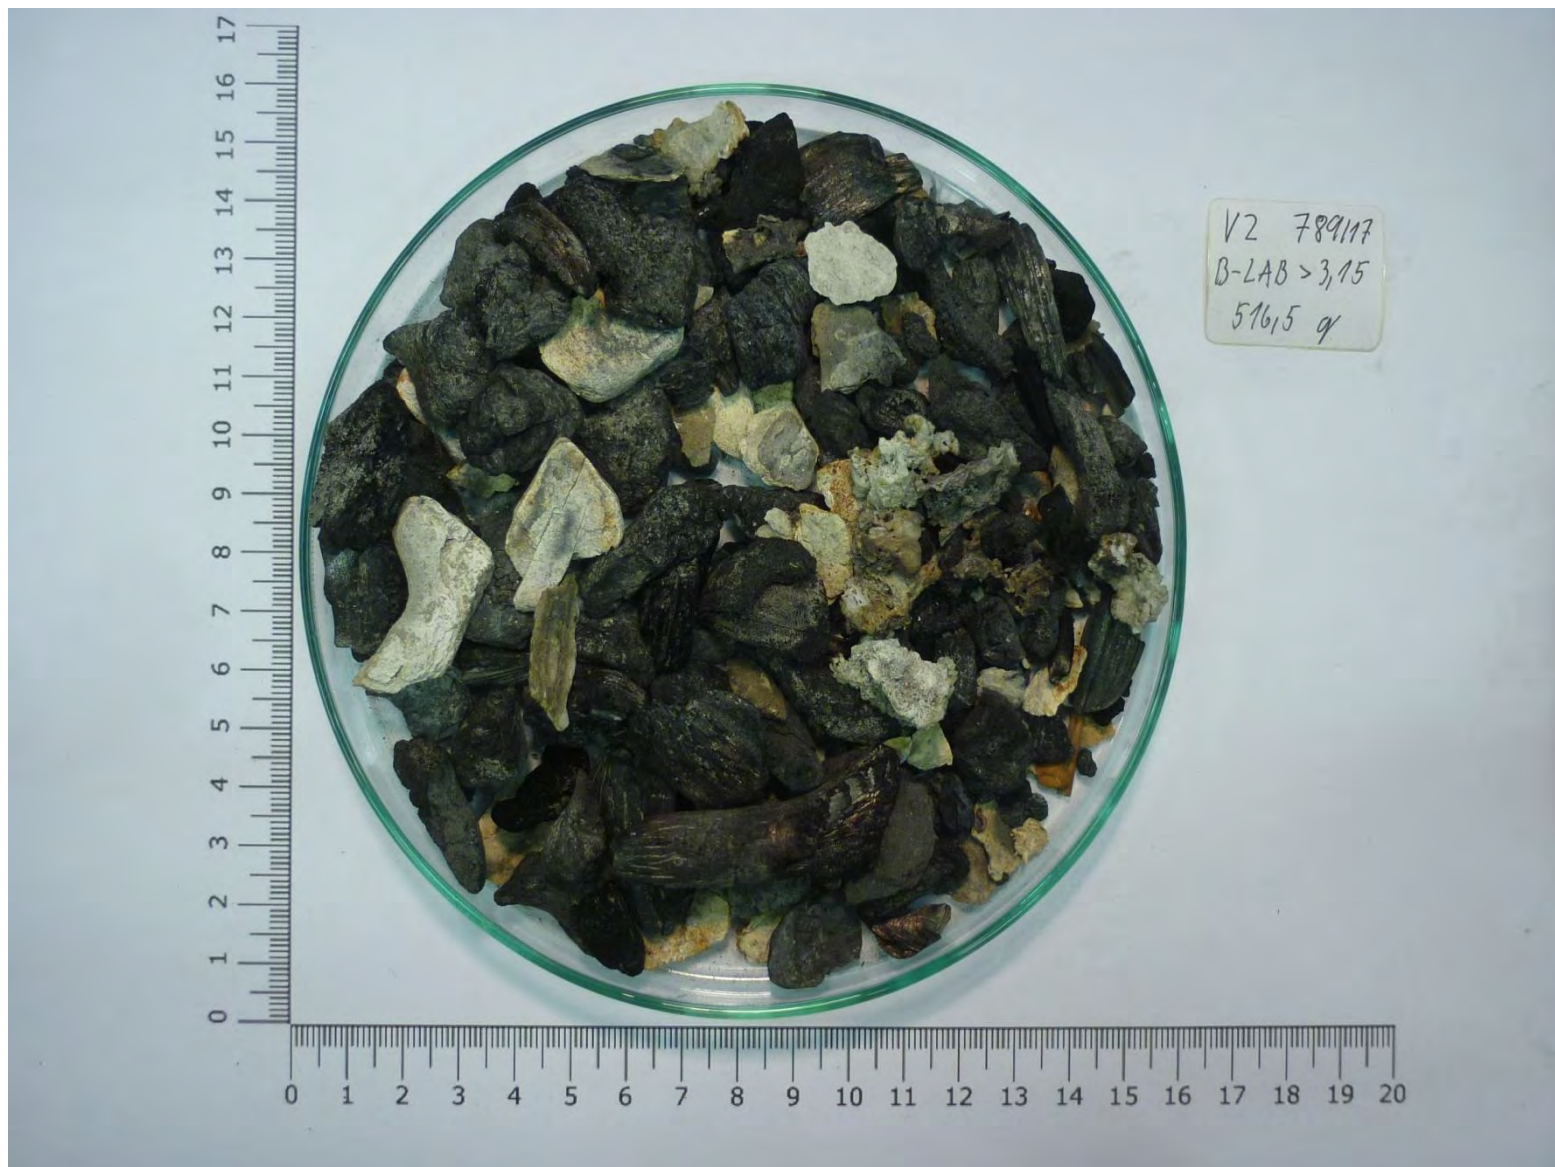
Obrázek 3.4.4-5 Reprezentativní část laboratorního vzorku (> 3,15 mm)

Na obrázku se nachází
nadsítná část
reprezentativního vzorku
(síto 3,15 mm).

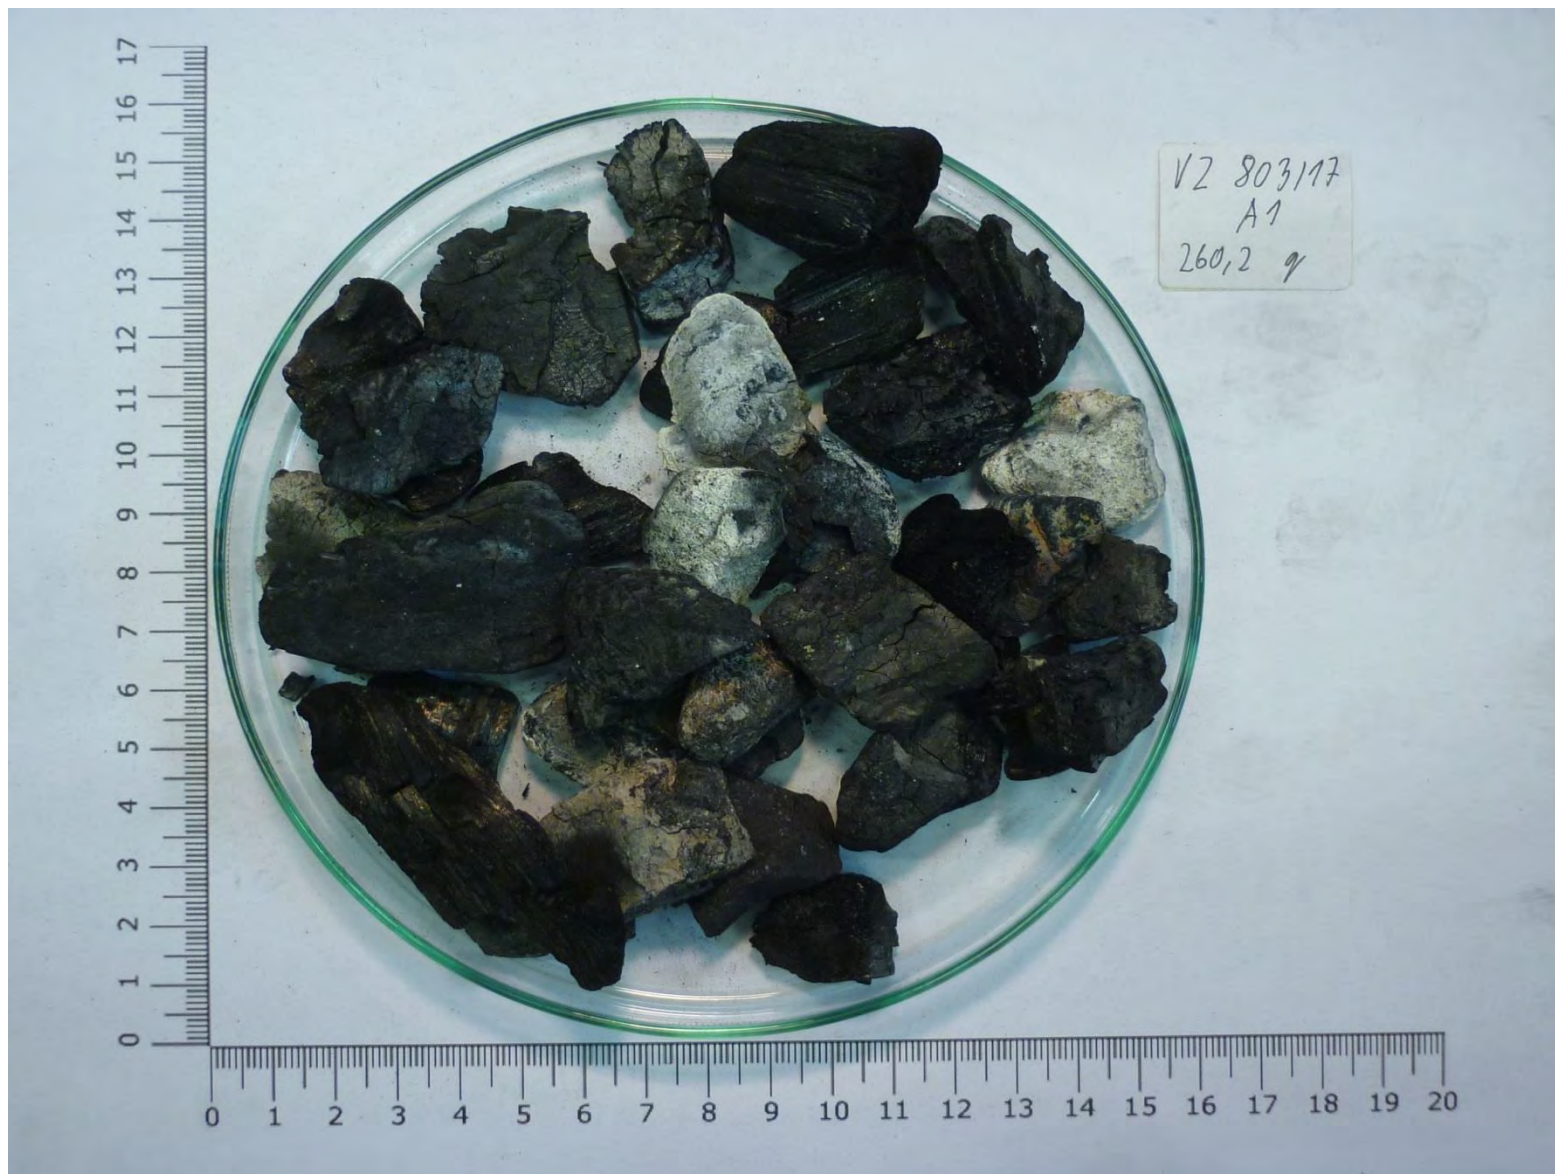
Obrázek 3.4.5-2 Nadsítná část celého vzorku (> 16 mm)

Na obrázku se nachází nadsítná část celkového vzorku (ze síta 16 mm).
Jde o hrubý nedopal.

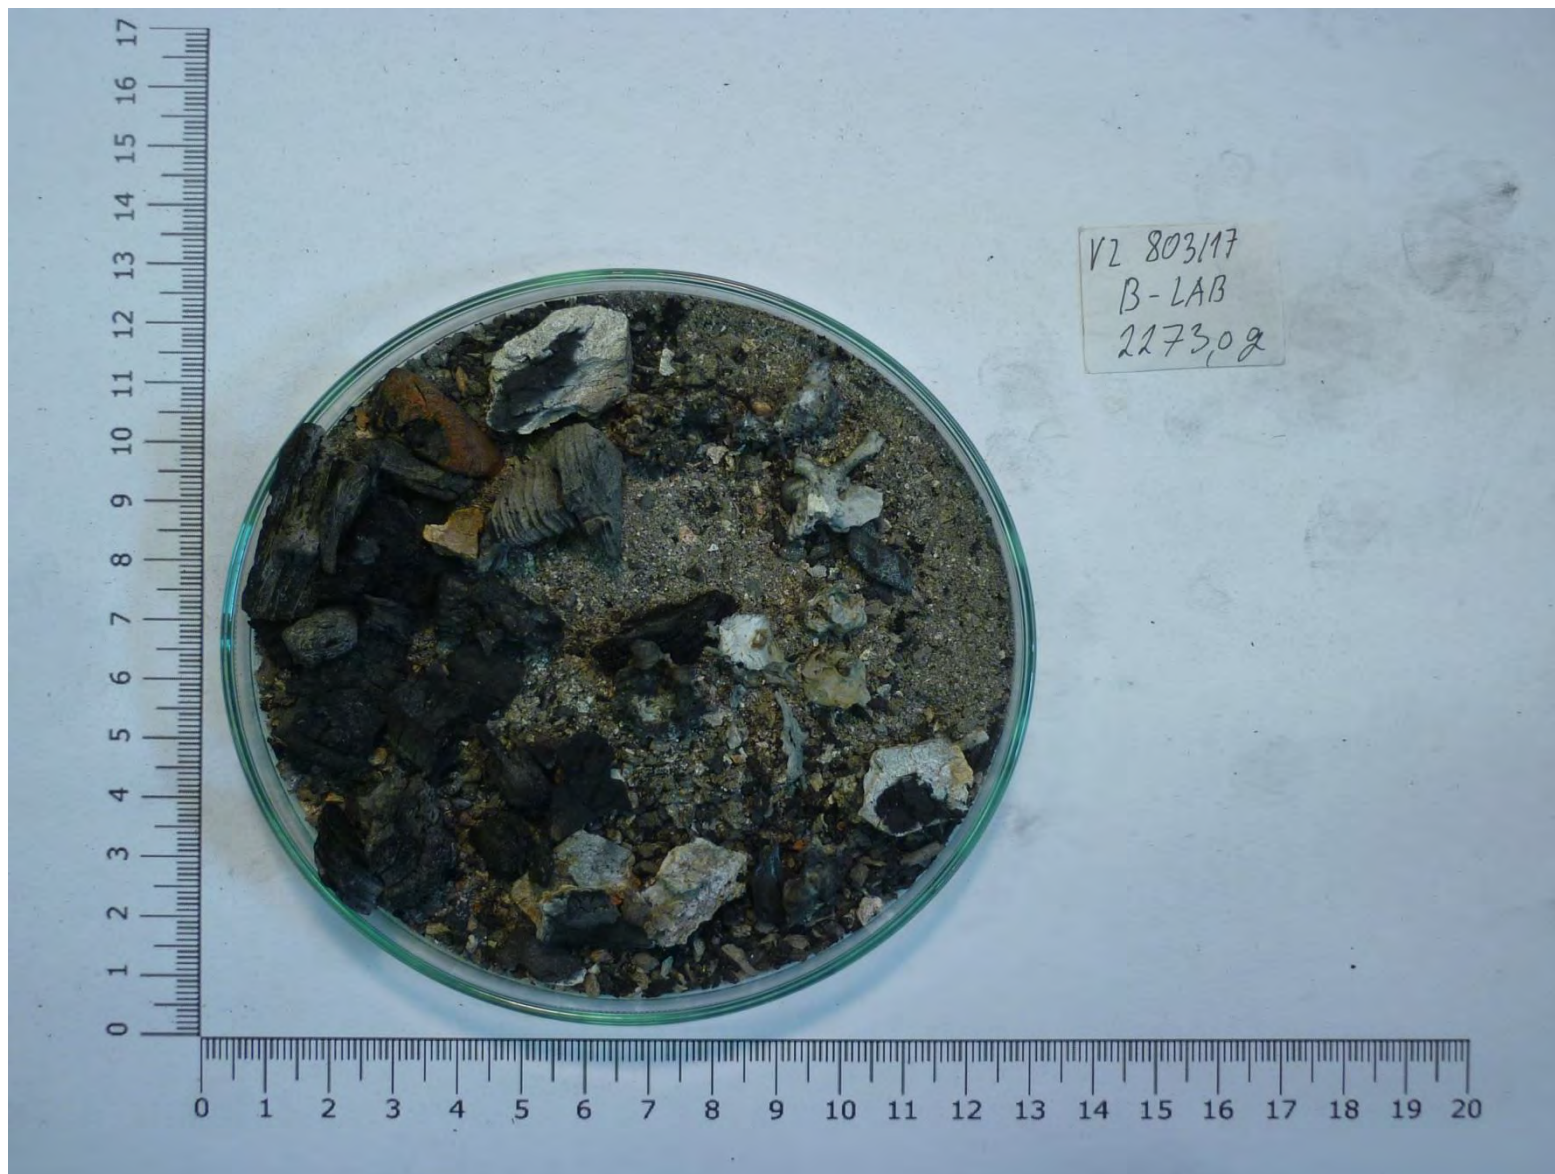
Obrázek 3.4.5-4 Cizí příměsi odhalené při vizuální kontrole

Na obrázku se nachází vyseparované cizí příměsi. Jedná se o různé spečence se strukturou papíru.

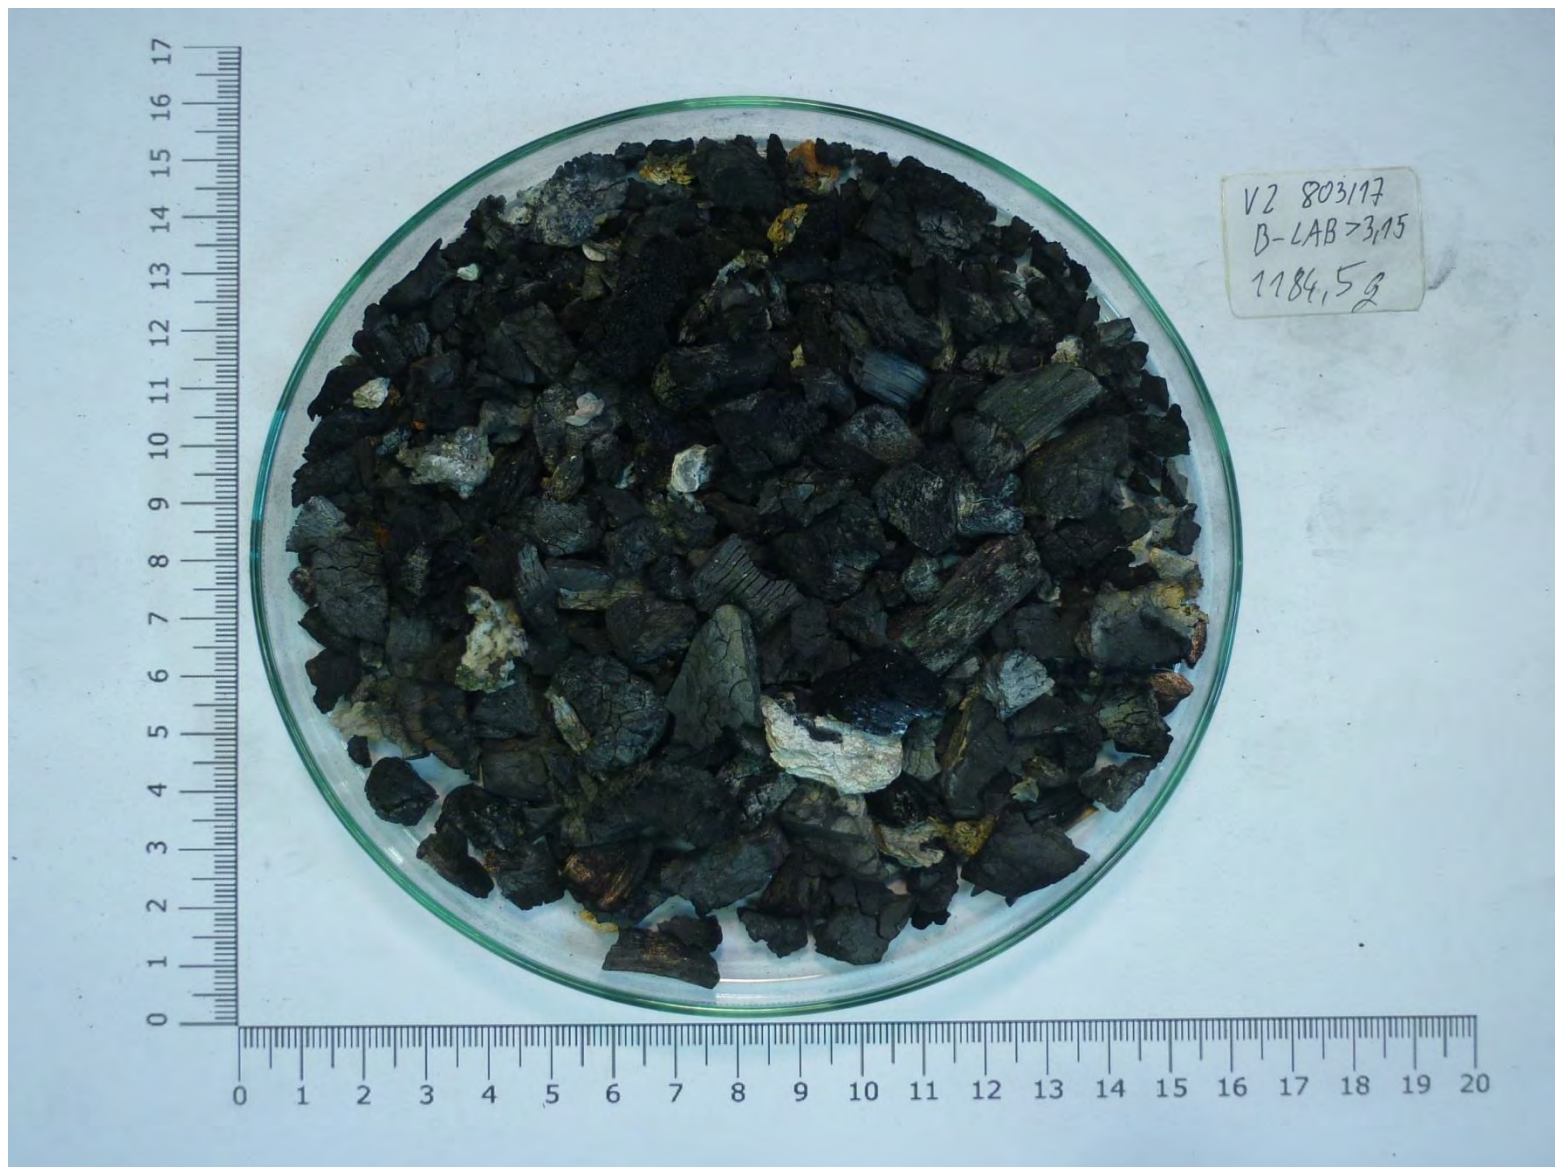
Obrázek 3.4.5-6 Reprezentativní část laboratorního vzorku (> 3,15 mm)

VZ 803117
B-LAB >3,15
1184,5 g

Na obrázku se nachází
nadsítná část
reprezentativního vzorku
(síto 3,15 mm).

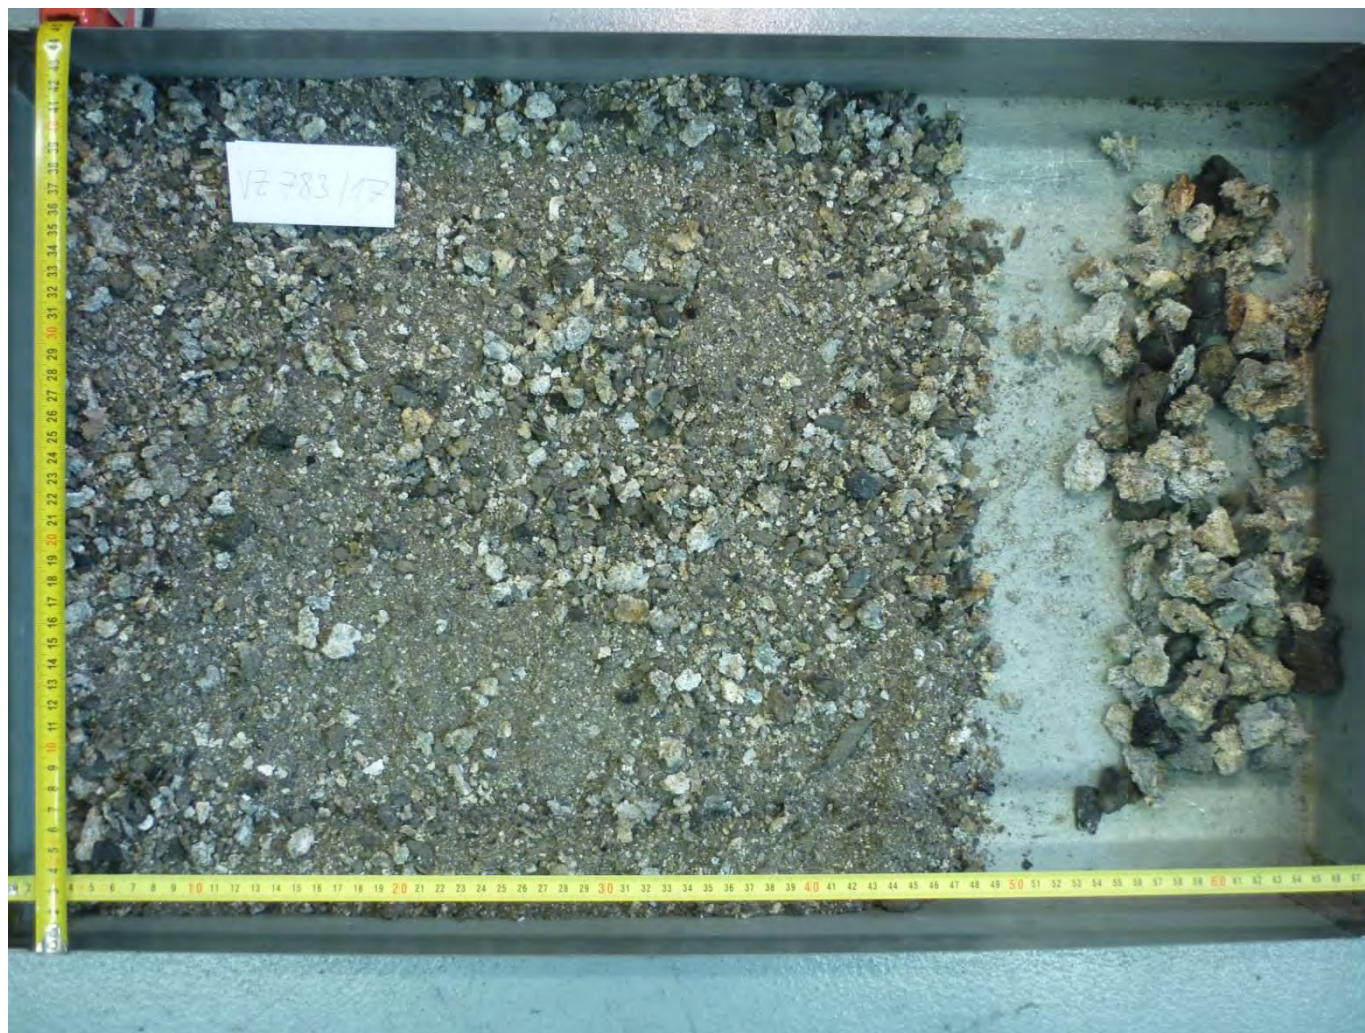
Obrázek 3.5.1-1 Celkový vzorek

Na levé straně se nachází podsítná část popela (síto 16 mm). Jedná se o část popela, která se dále zpracovávala.

Na pravé straně se nachází nadsítná část vzorku (část popela, která zůstala na sítu 16 mm). Tato část je brána jako roštová.

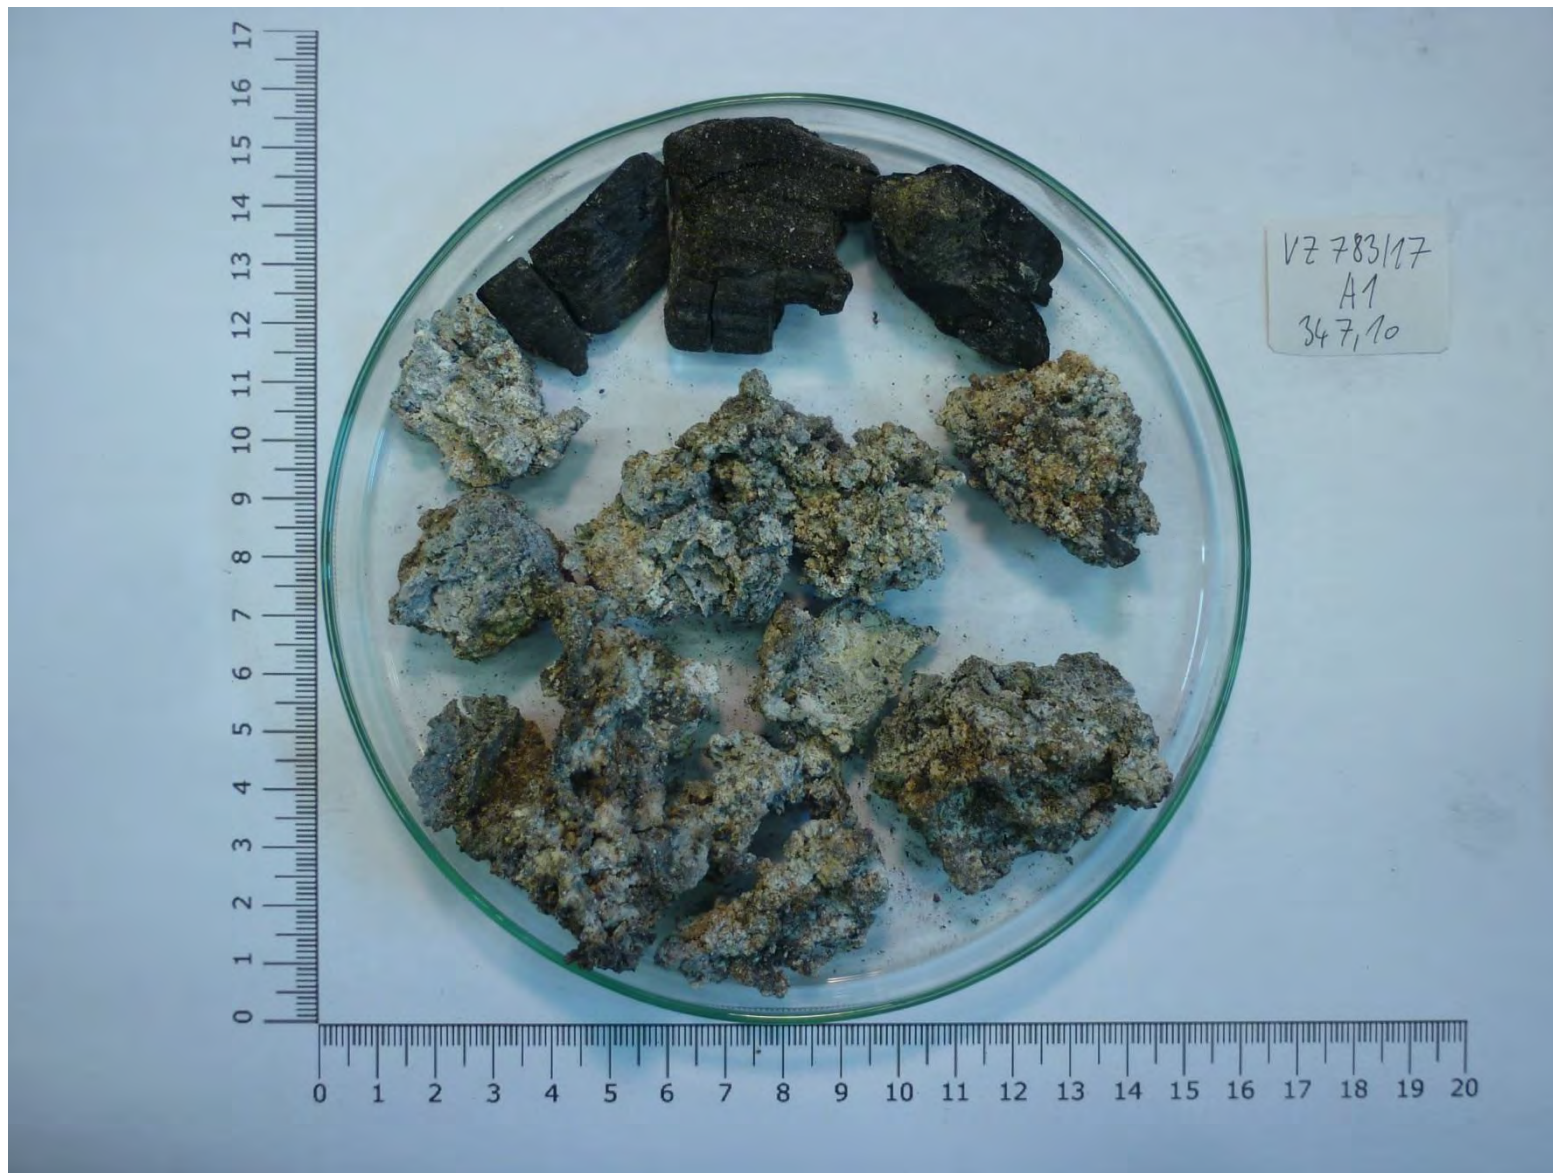
Obrázek 3.5.1-2 Nadsítná část celého vzorku (> 16 mm)

Na obrázku se nachází nadsítná část celkového vzorku (ze síta 16 mm). Jde o hrubý nedopal a velké spečence.

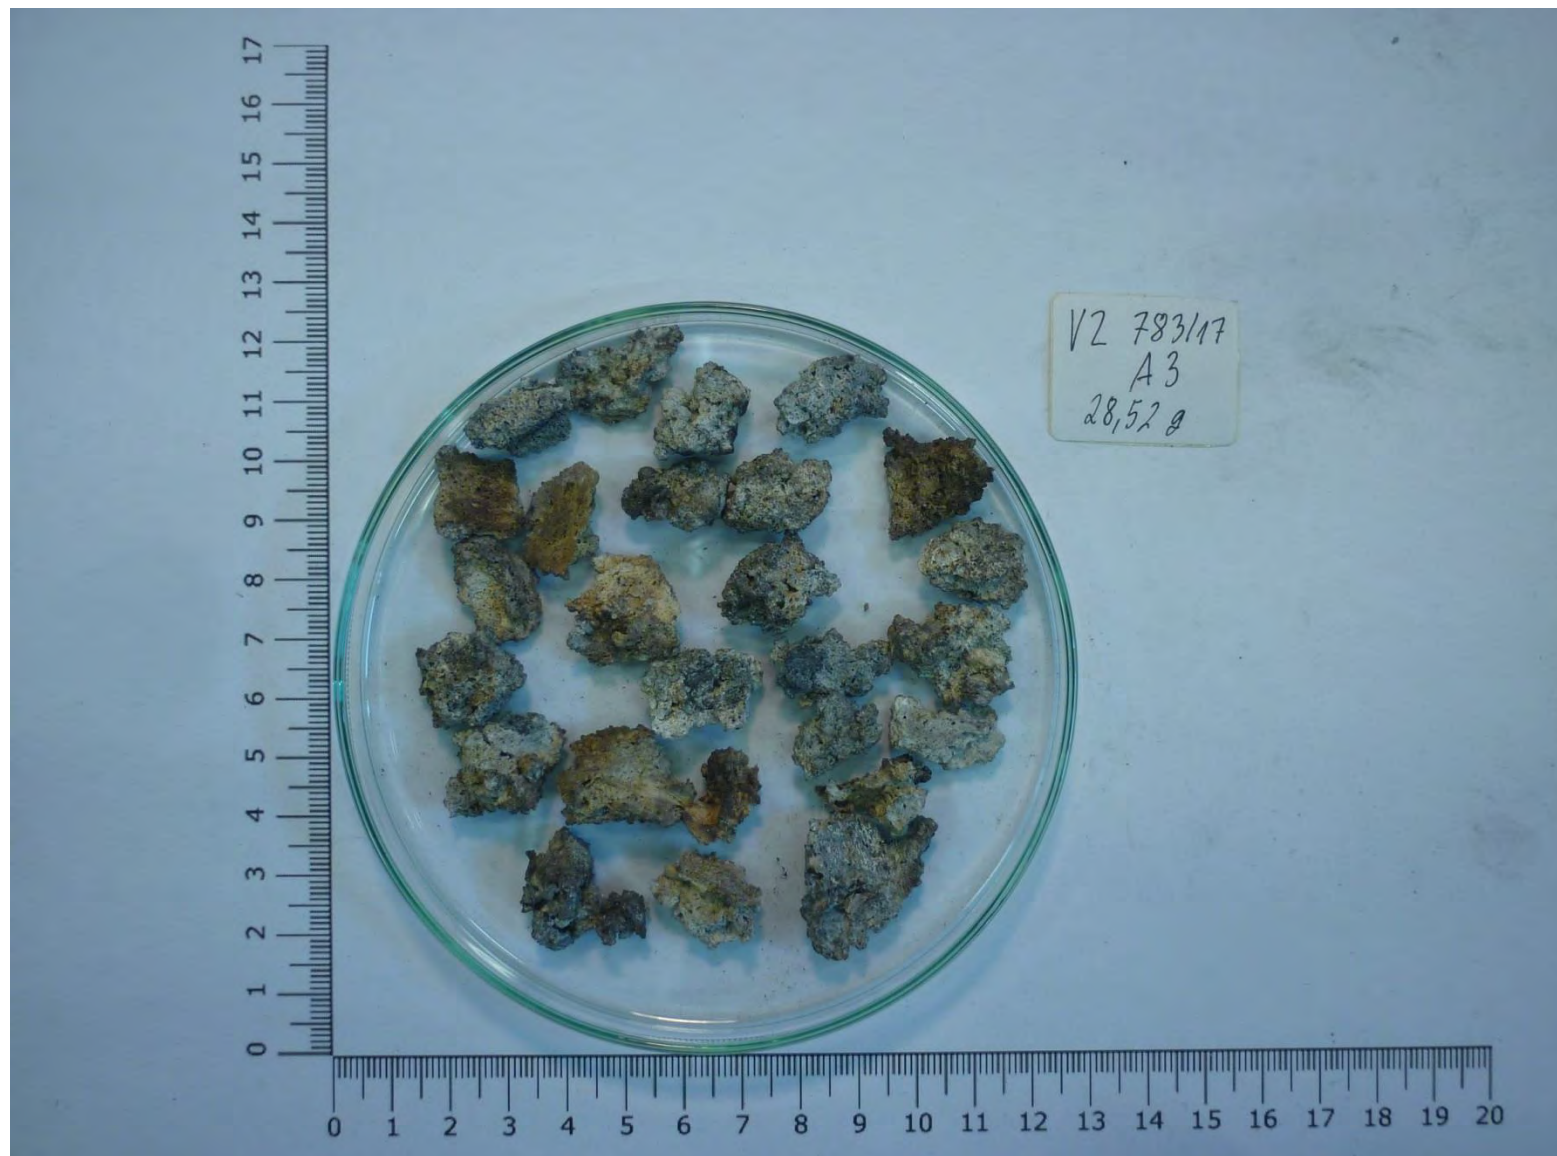
Obrázek 3.5.1-3 Cizí příměsi odhalené při vizuální kontrole

Na obrázku se nachází
vyseparované cizí příměsi.
Jedná se o různé spečence.

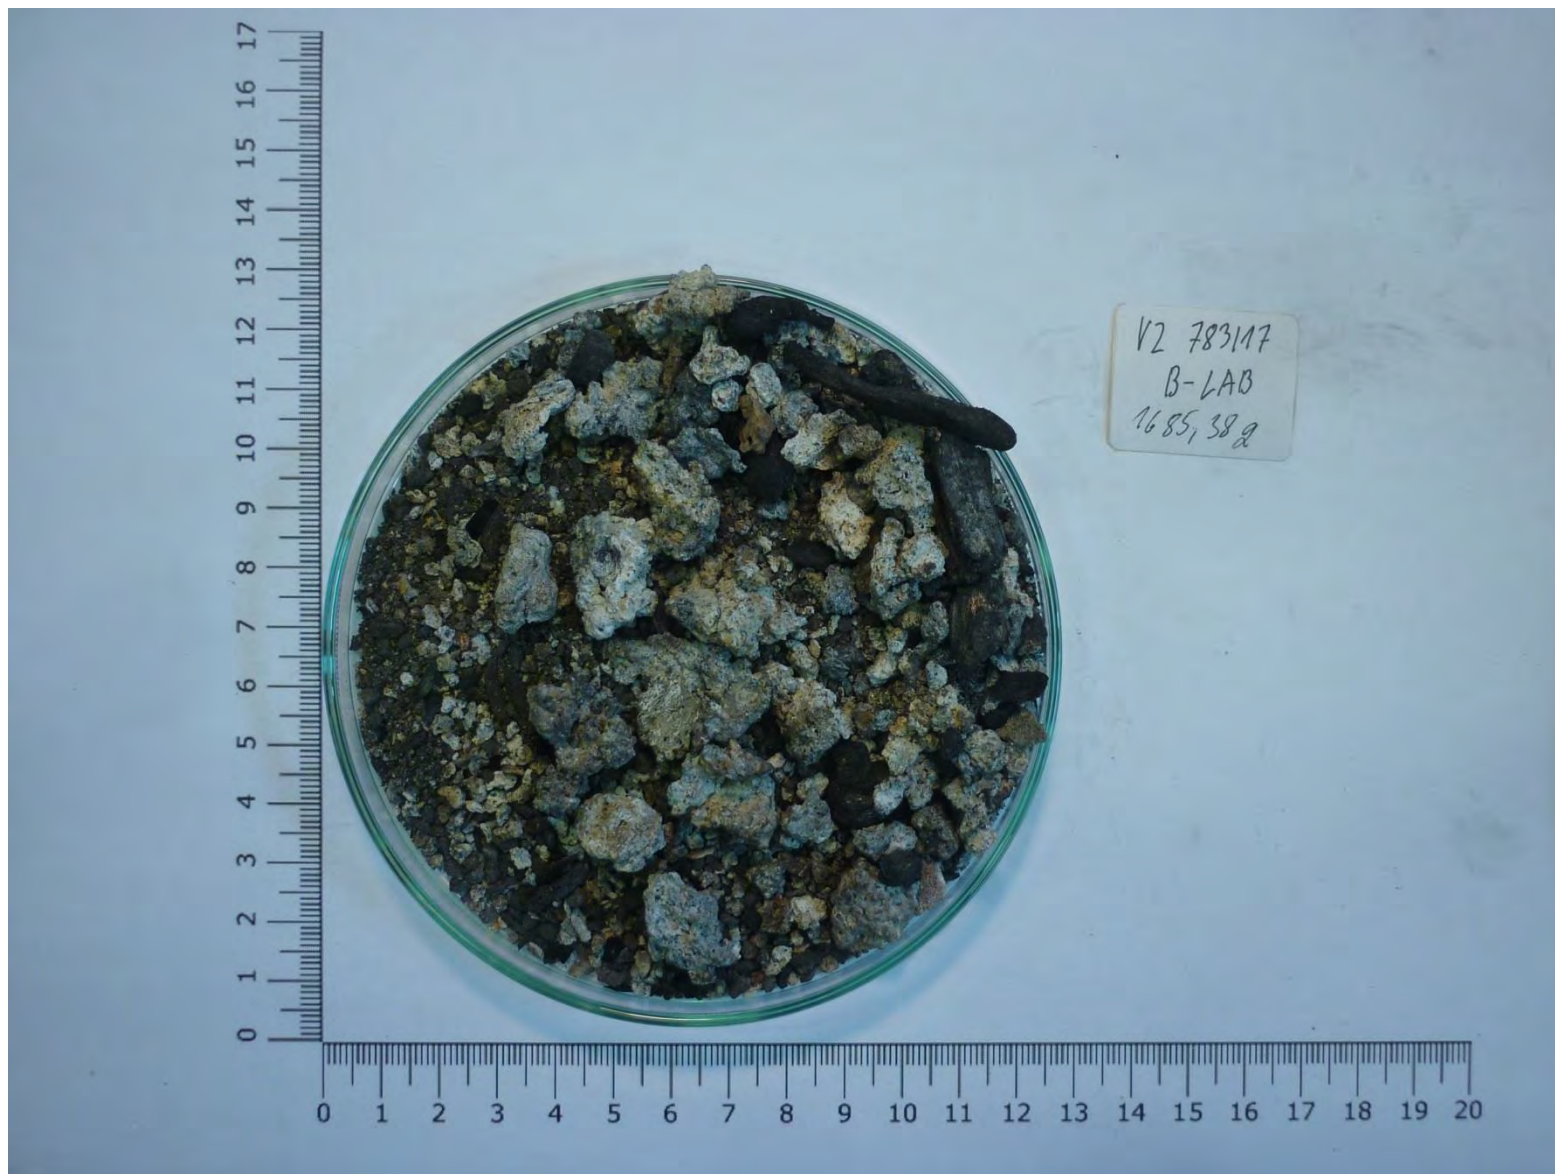
Obrázek 3.5.1-4 Reprezentativní část laboratorního vzorku

Na obrázku se nachází reprezentativní část laboratorního vzorku. Jedná se o část vzorku, na kterém se prováděla vizuální kontrola a který se dále zpracovával na analytický vzorek.

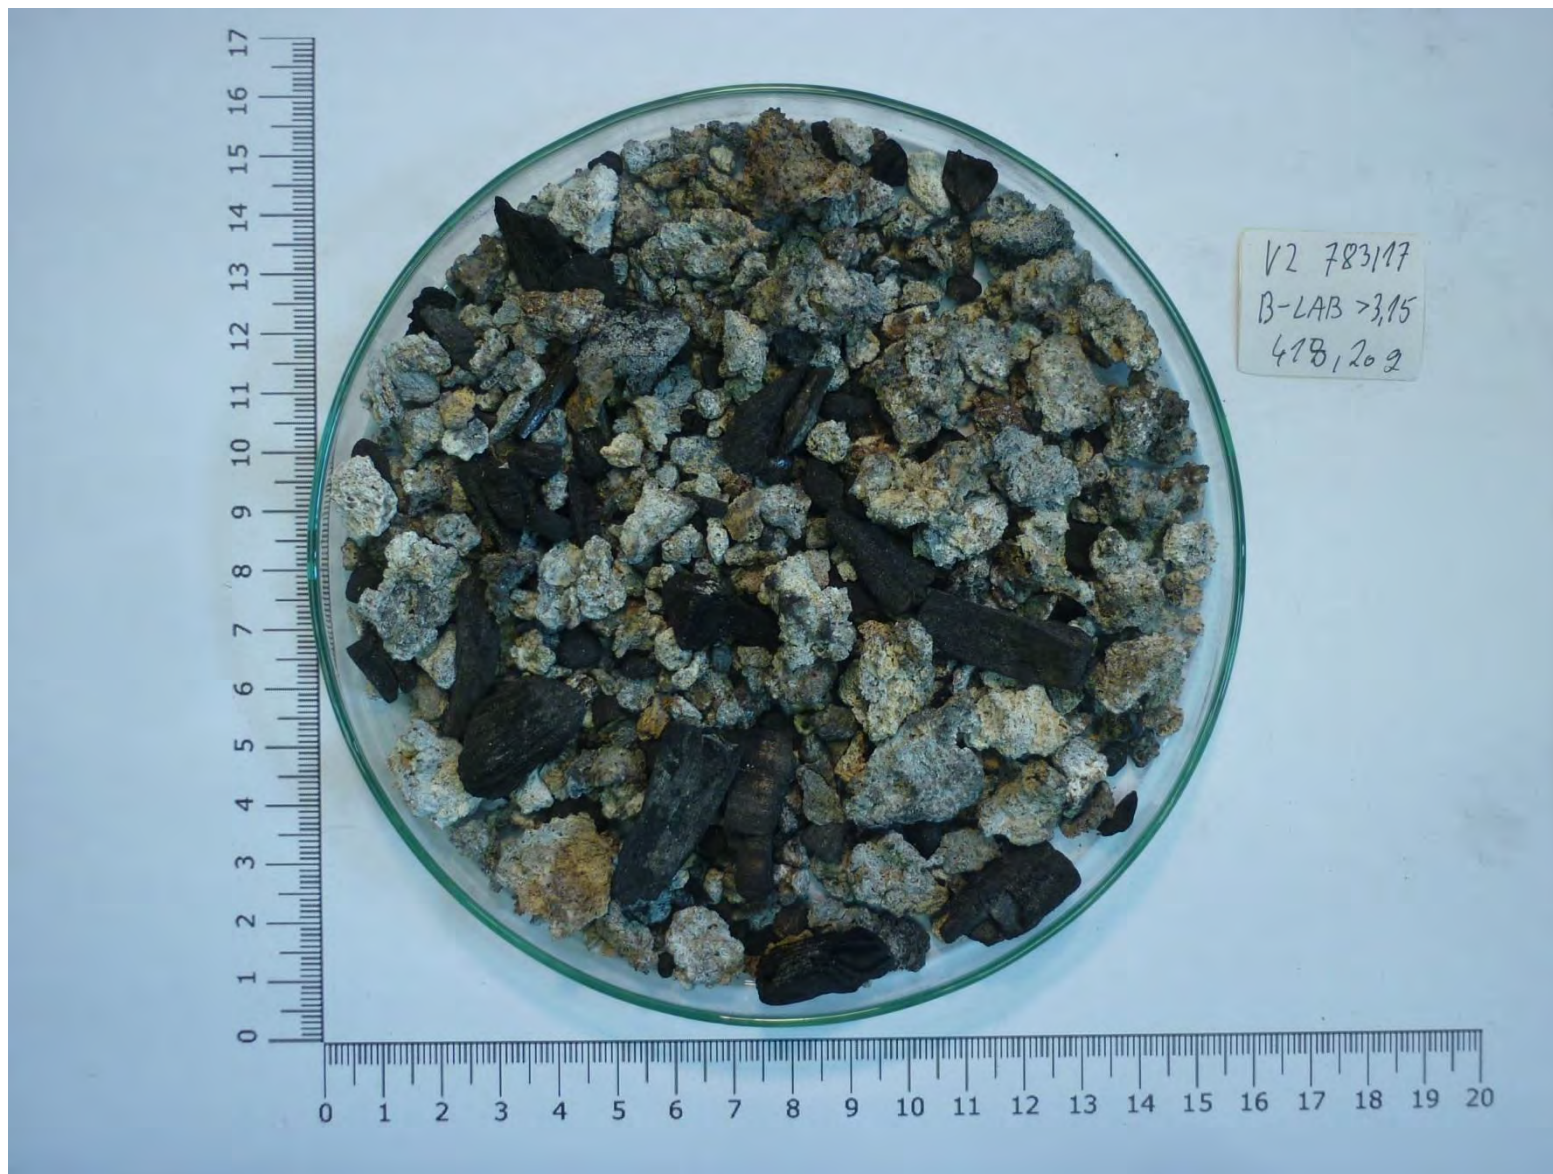
Obrázek 3.5.1-5 Reprezentativní část laboratorního vzorku (> 3,15 mm)

Na obrázku se nachází
nadsítná část
reprezentativního vzorku
(síto 3,15 mm).

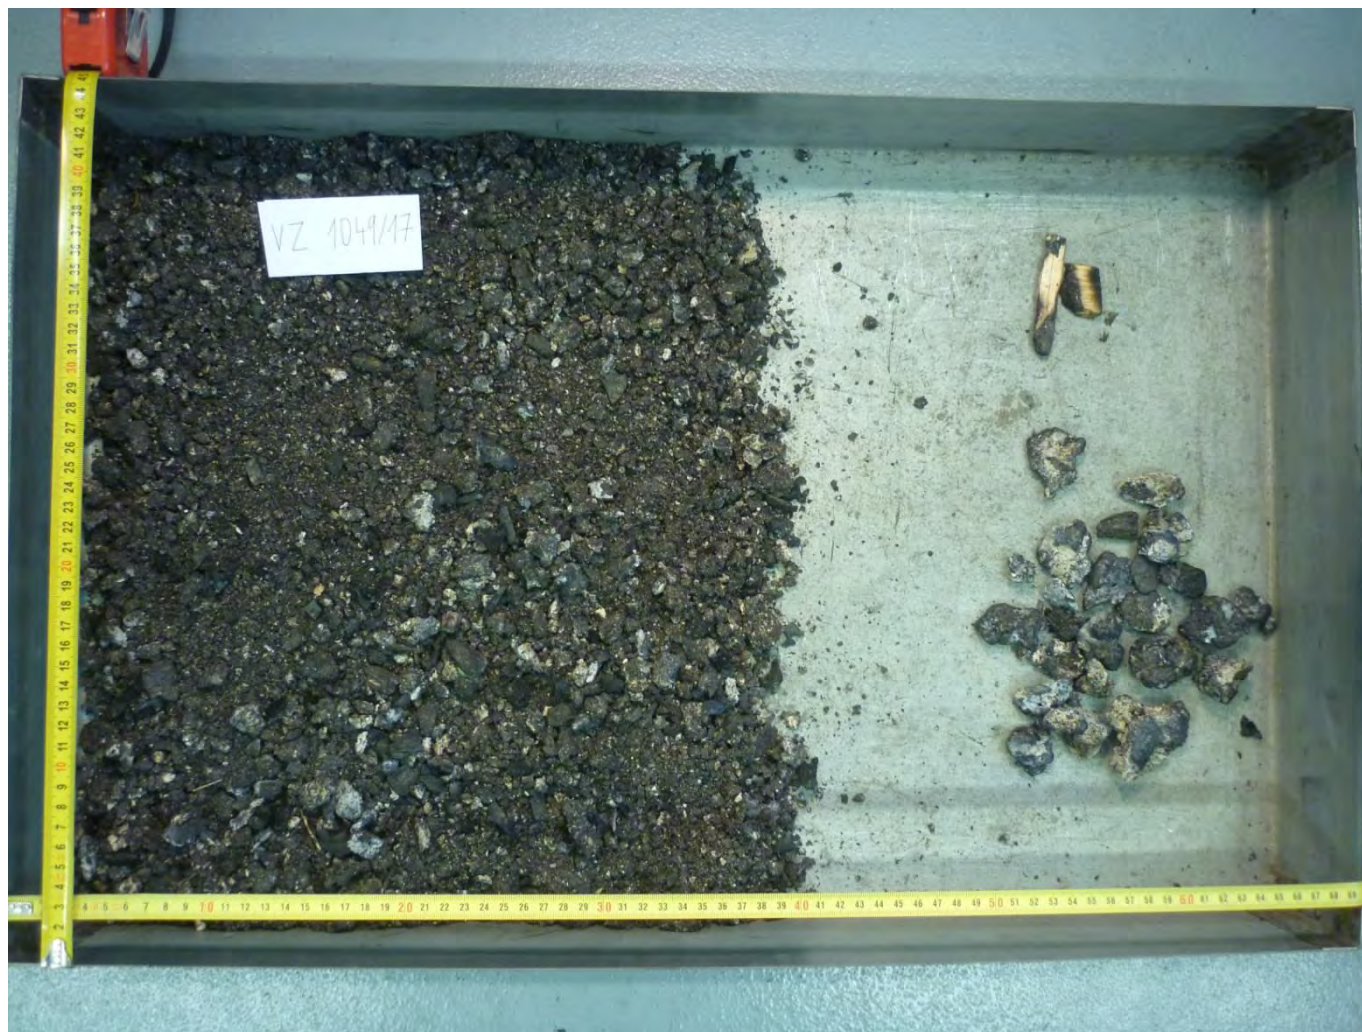
Obrázek 3.5.2-1 Celkový vzorek

Na levé straně se nachází podsítná část popela (síto 16 mm). Jedná se o část popela, která se dále zpracovávala.

Na pravé straně se nachází nadsítná část vzorku (část popela, která zůstala na sítu 16 mm). Tato část je brána jako roštová.
