Příloha č. 7

Katalog popelů

Závěrečná zpráva veřejné zakázky MŽP ČR (T002/16/V00048151)
„Podklady pro zpracování metodiky indikace spalování odpadu prostřednictvím
analýzy popela“

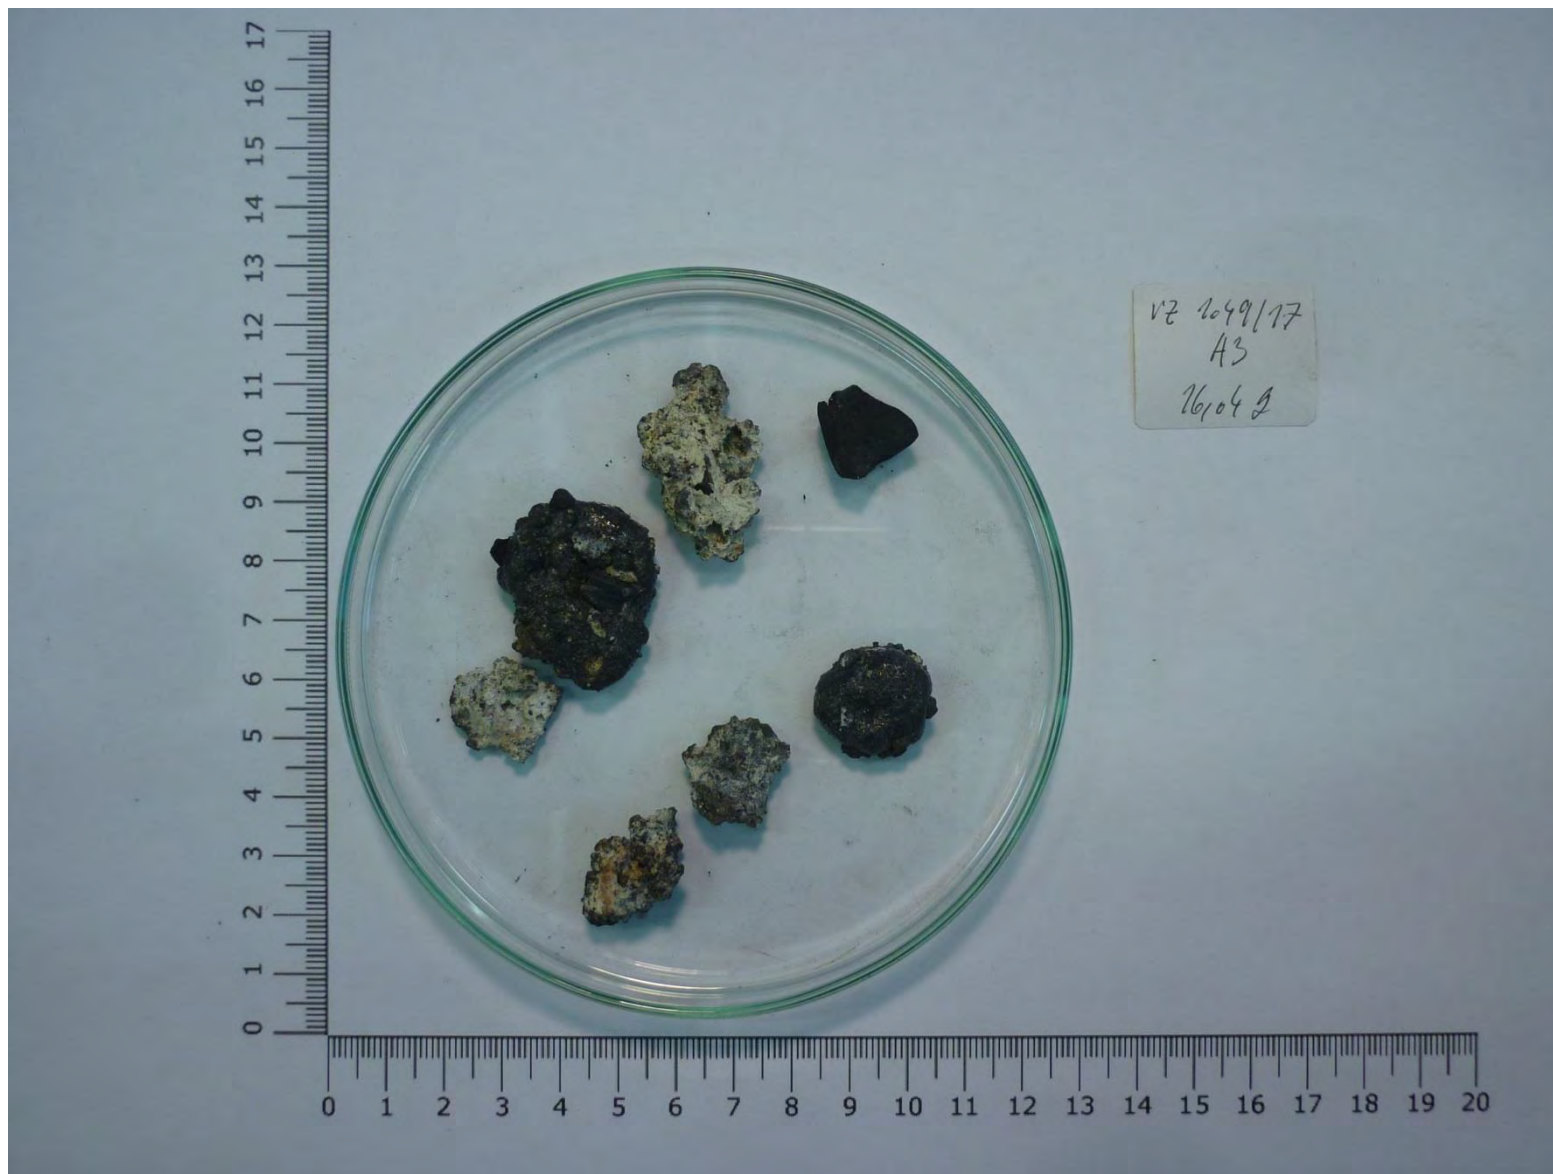
Obrázek 3.5.2-3 Cizí příměsi odhalené při vizuální kontrole

Na obrázku se nachází
vyseparované cizí příměsi.
Jedná se o různé spečence.

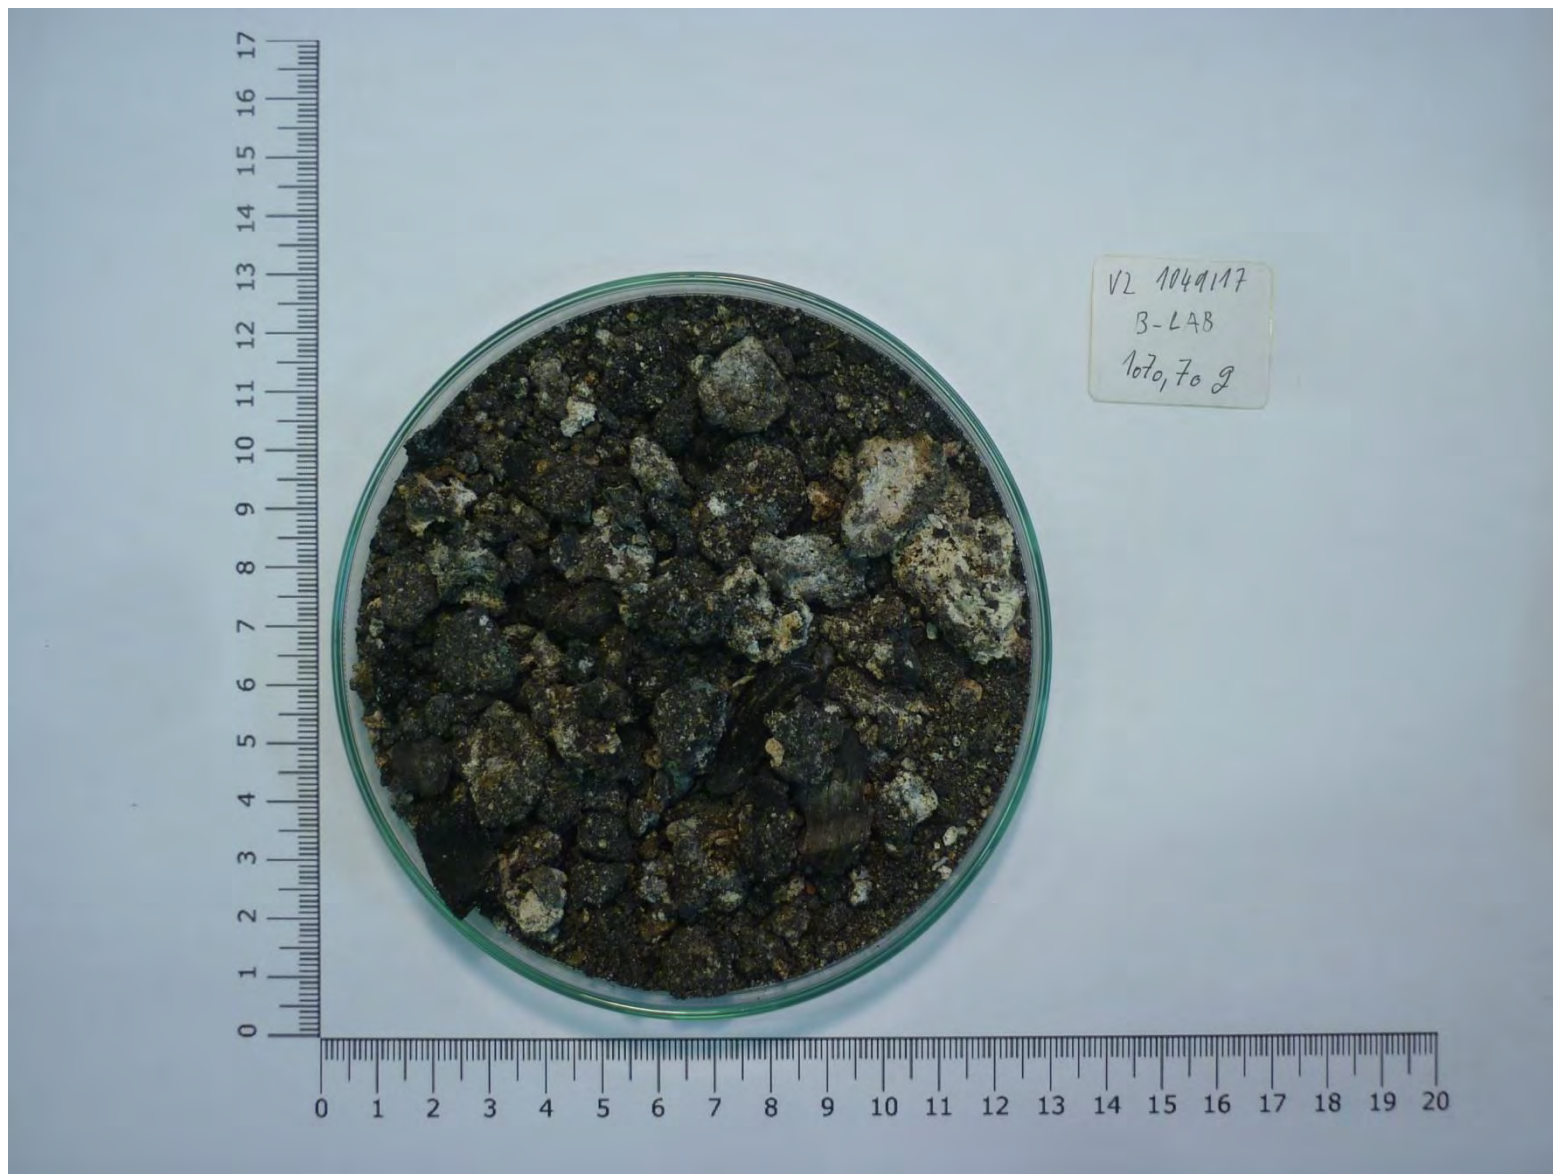
Obrázek 3.5.2-4 Reprezentativní část laboratorního vzorku

Na obrázku se nachází reprezentativní část laboratorního vzorku. Jedná se o část vzorku, na kterém se prováděla vizuální kontrola a který se dále zpracovával na analytický vzorek.

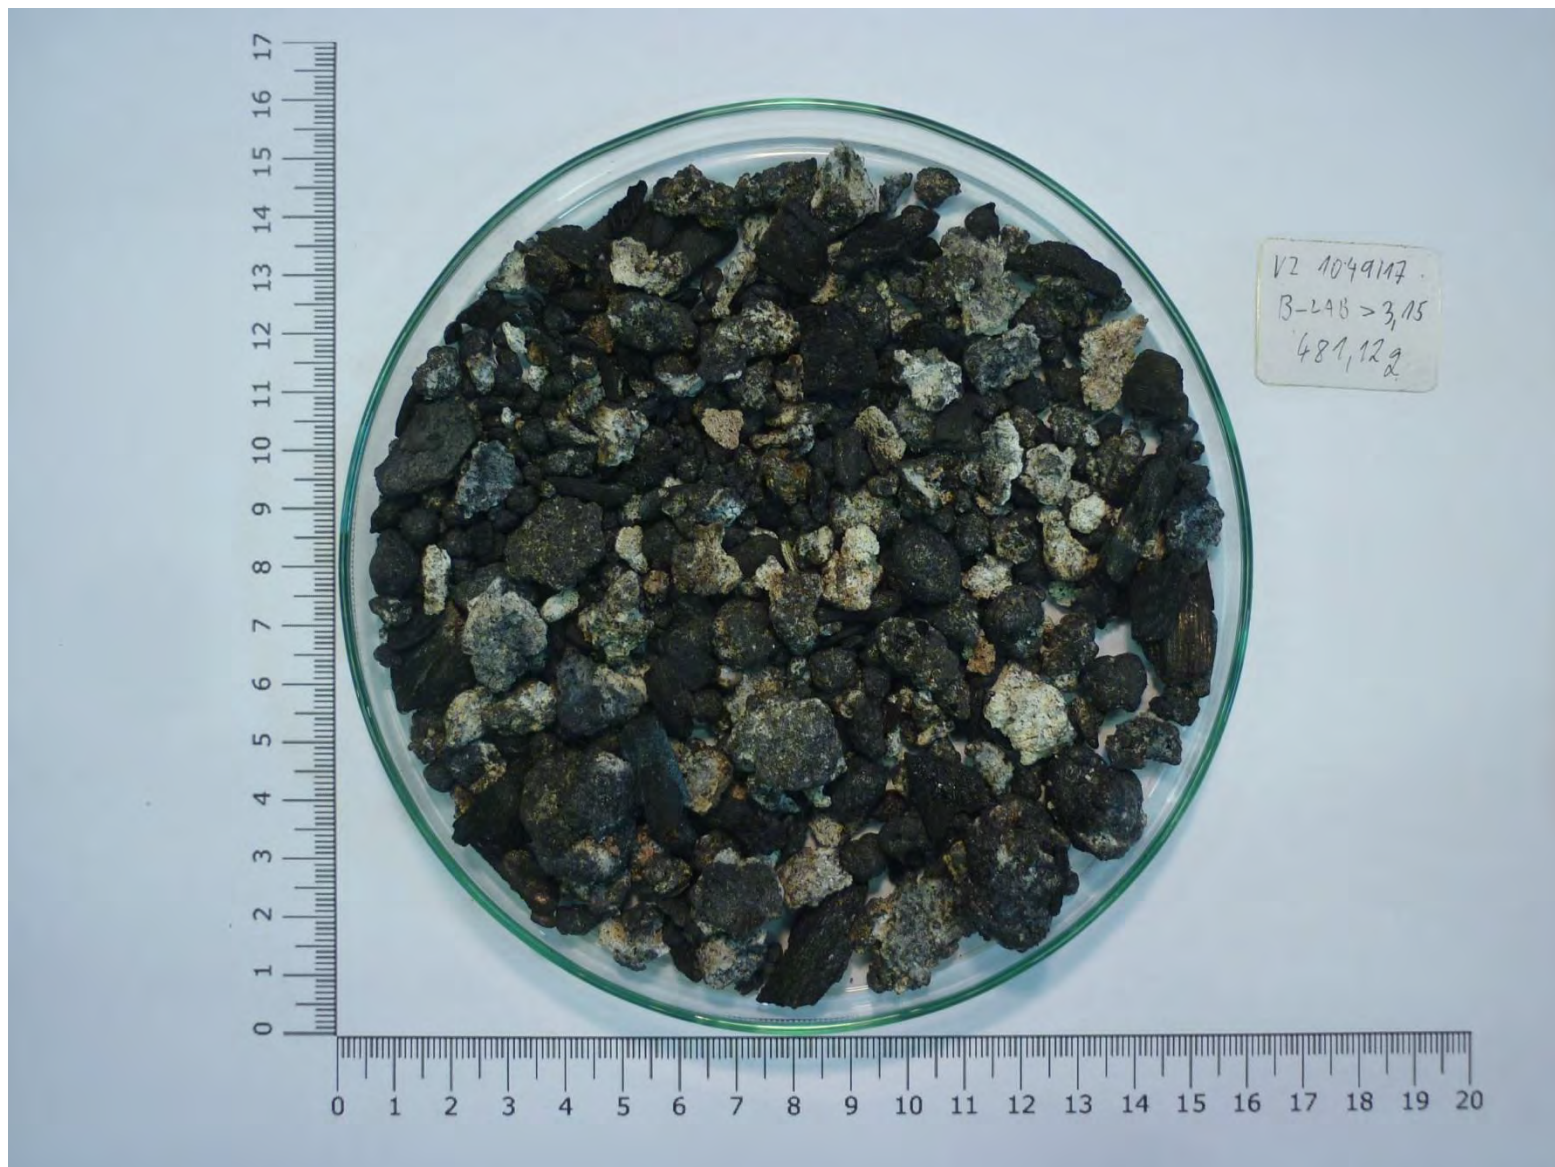
Obrázek 3.5.2-5 Reprezentativní část laboratorního vzorku (> 3,15 mm)

Na obrázku se nachází
nadsítná část
reprezentativního vzorku
(síto 3,15 mm).

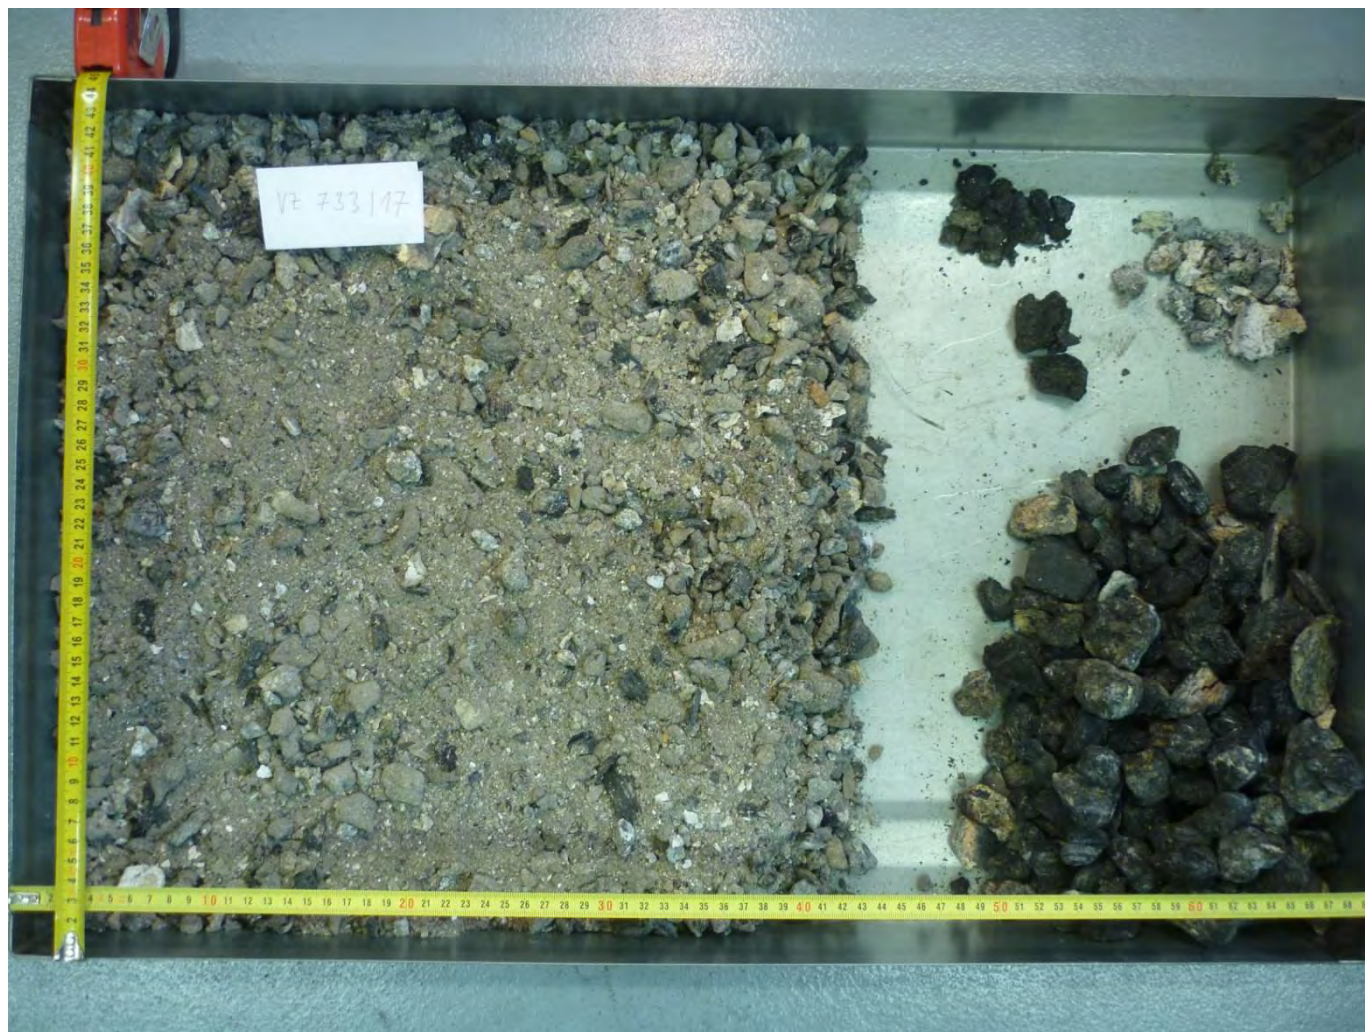
Obrázek 3.5.3-1 Celkový vzorek

Na levé straně se nachází podsítná část popela (síto 16 mm). Jedná se o část popela, která se dále zpracovávala.

Na pravé straně se nachází nadsítná část vzorku (část popela, která zůstala na sítku 16 mm). Tato část je brána jako roštová.

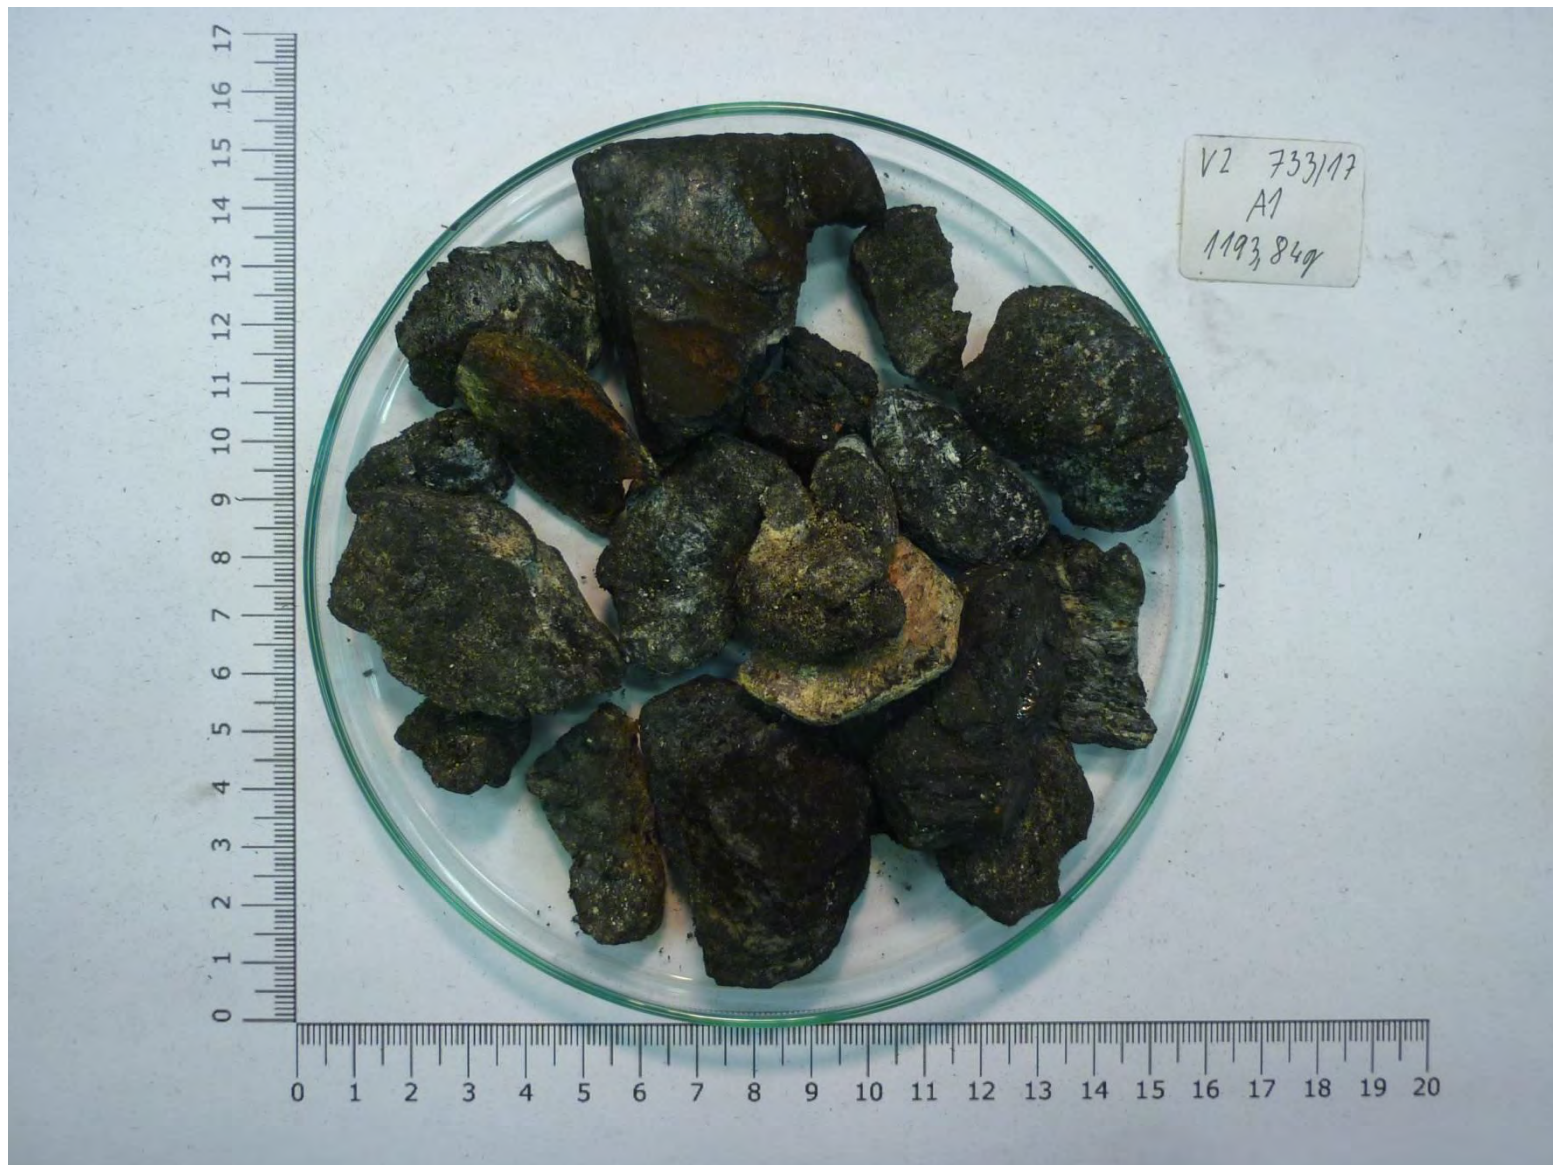
Obrázek 3.5.3-1 Nadsítná část celého vzorku (> 16 mm)

Na obrázku se nachází
nadsítná část celkového
vzorku (ze síta 16 mm).
Jde o hrubý nedopal.

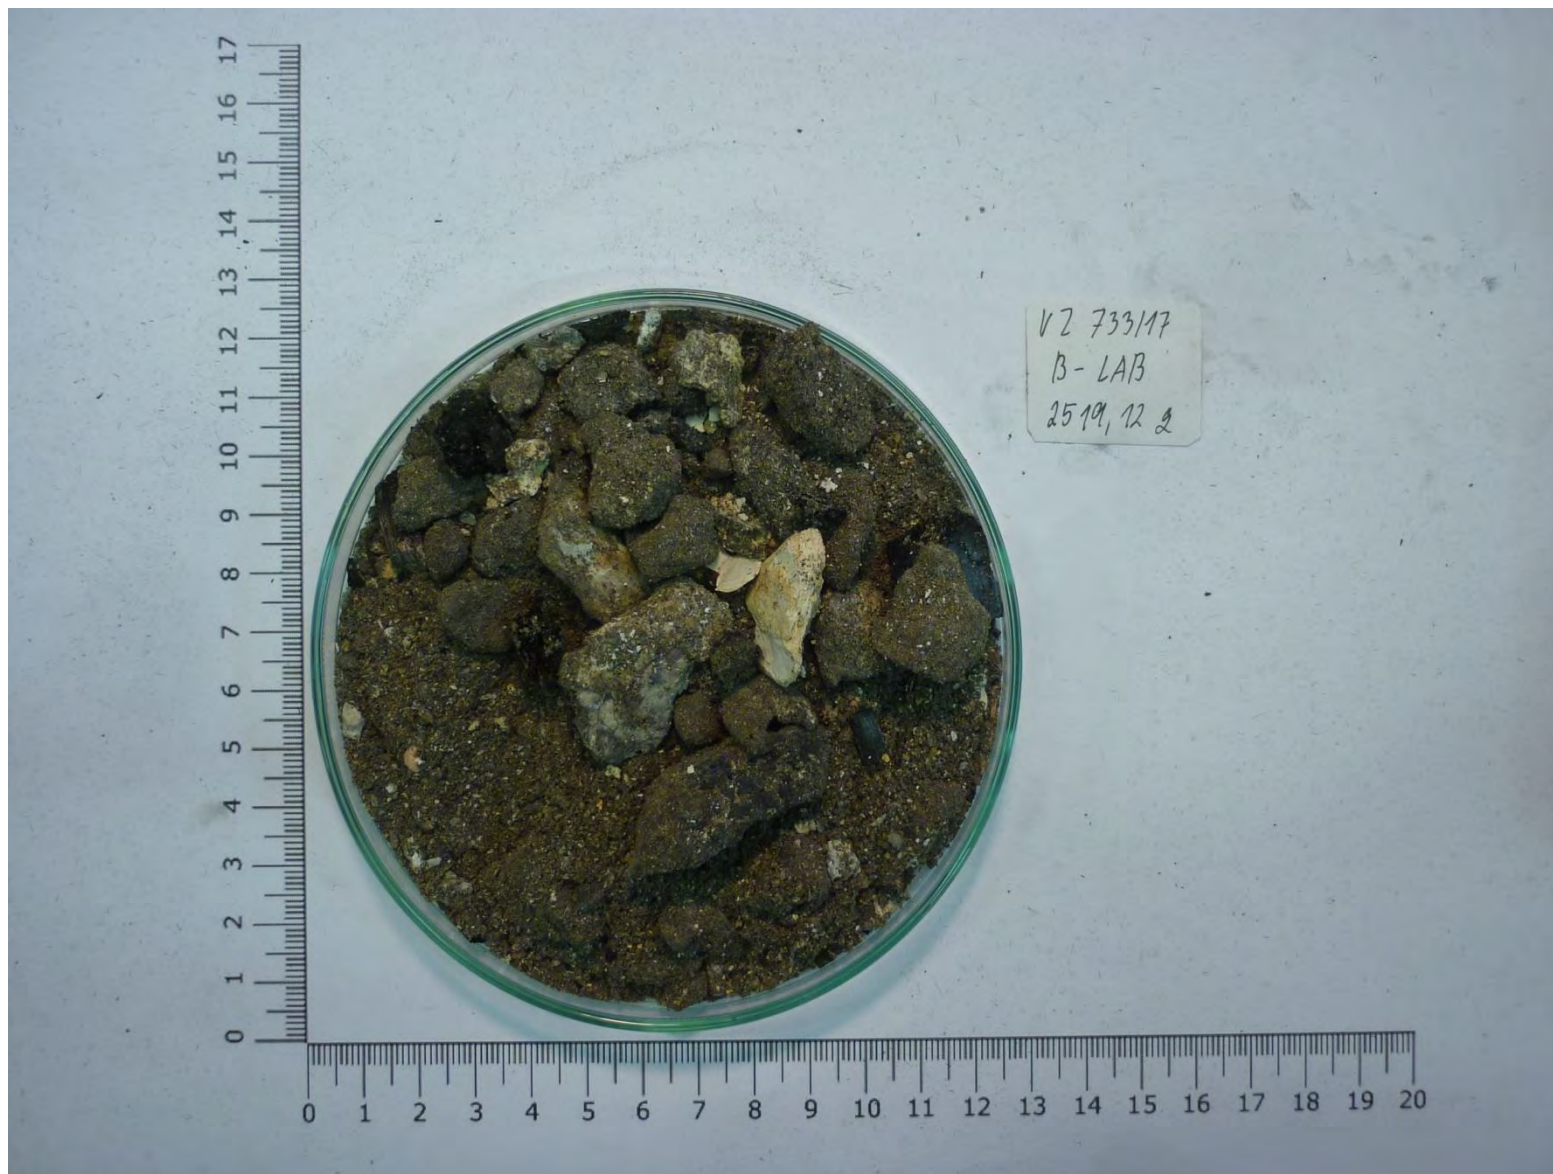
Obrázek 3.5.3-3 Reprezentativní část laboratorního vzorku

Na obrázku se nachází reprezentativní část laboratorního vzorku. Jedná se o část vzorku, na kterém se prováděla vizuální kontrola a který se dále zpracovával na analytický vzorek.

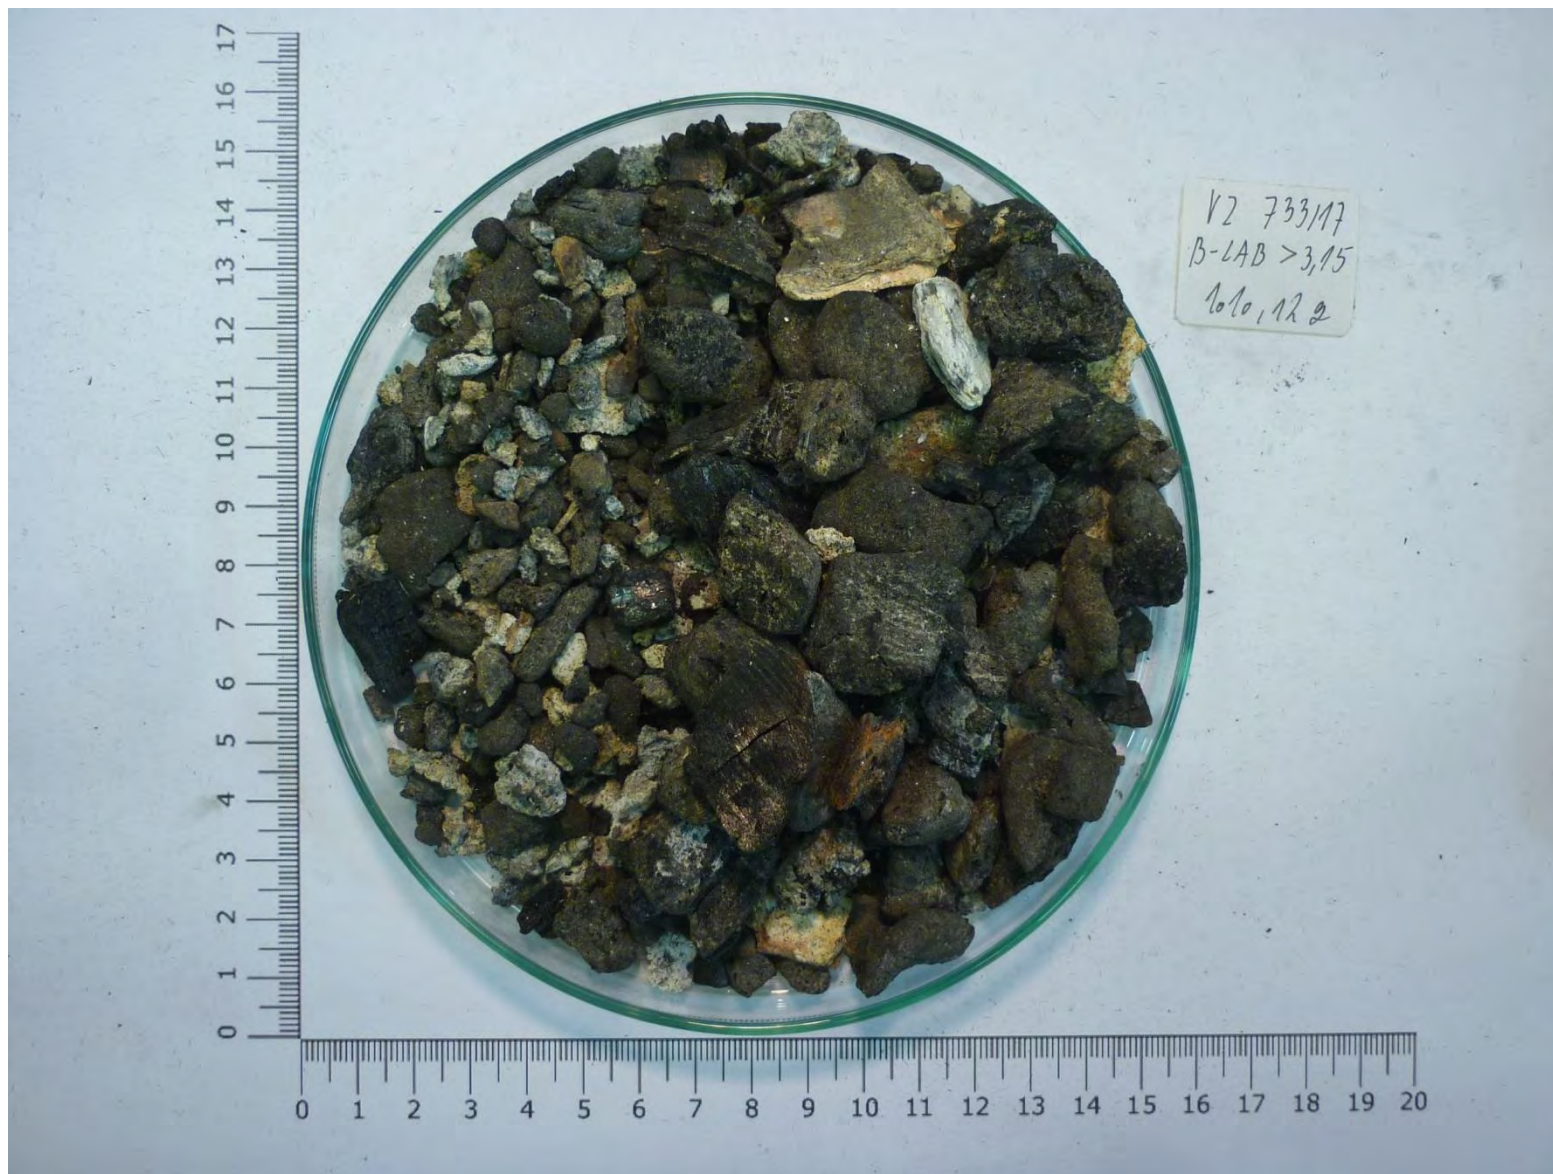
Obrázek 3.5.3-4 Reprezentativní část laboratorního vzorku (> 3,15 mm)

Na obrázku se nachází
nadsítná část
reprezentativního vzorku
(síto 3,15 mm).

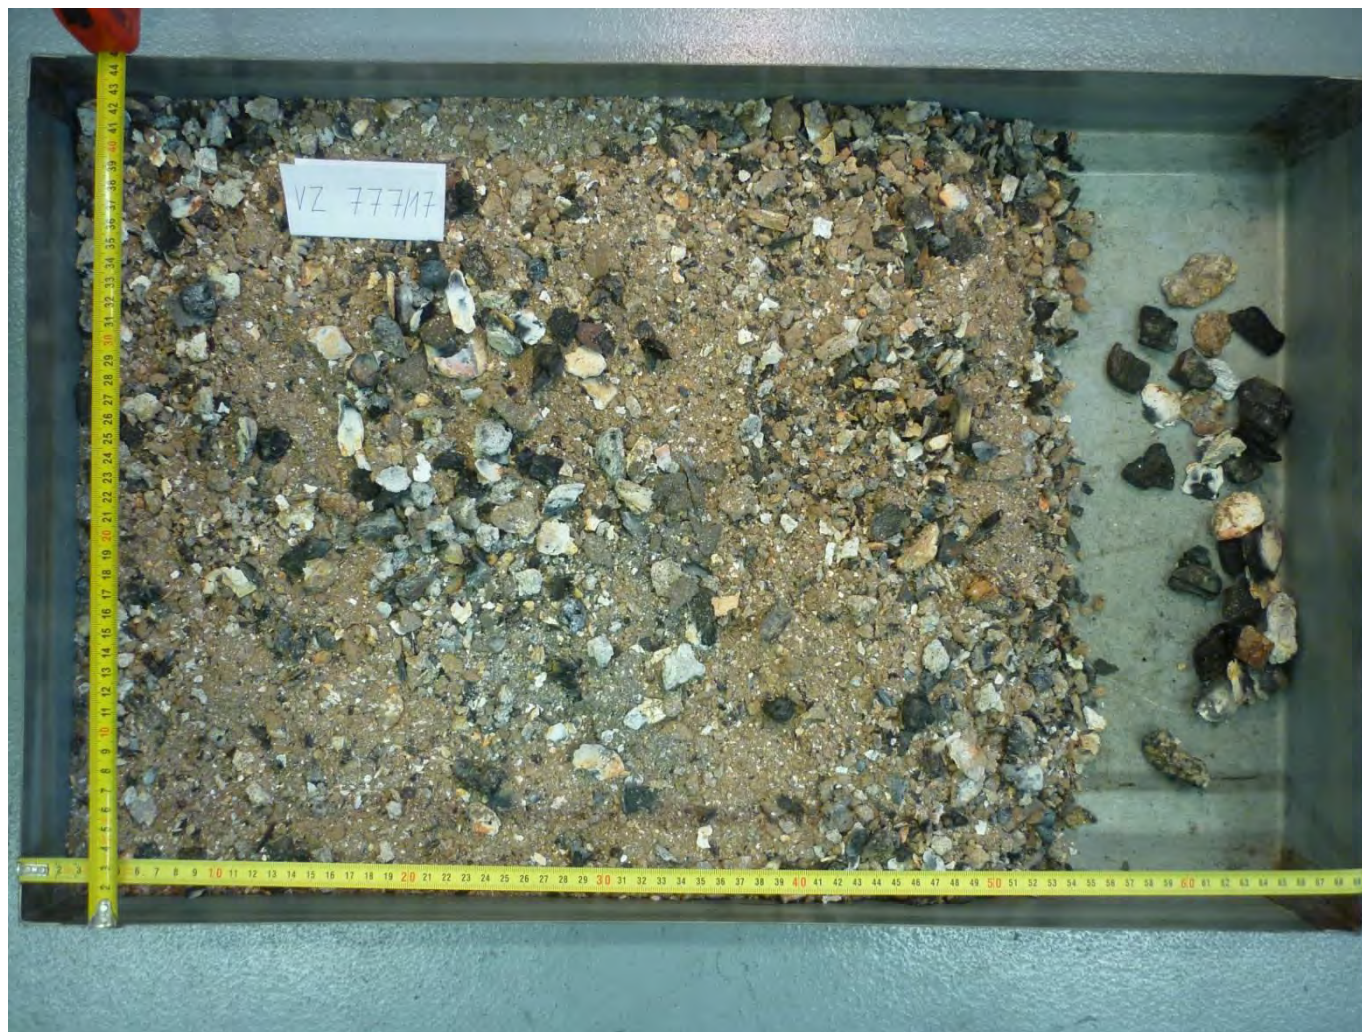
Obrázek 3.5.4-1 Celkový vzorek

Na levé straně se nachází podsítná část popela (síto 16 mm). Jedná se o část popela, která se dále zpracovávala.

Na pravé straně se nachází nadsítná část vzorku (část popela, která zůstala na sítku 16 mm). Tato část je brána jako roštová.

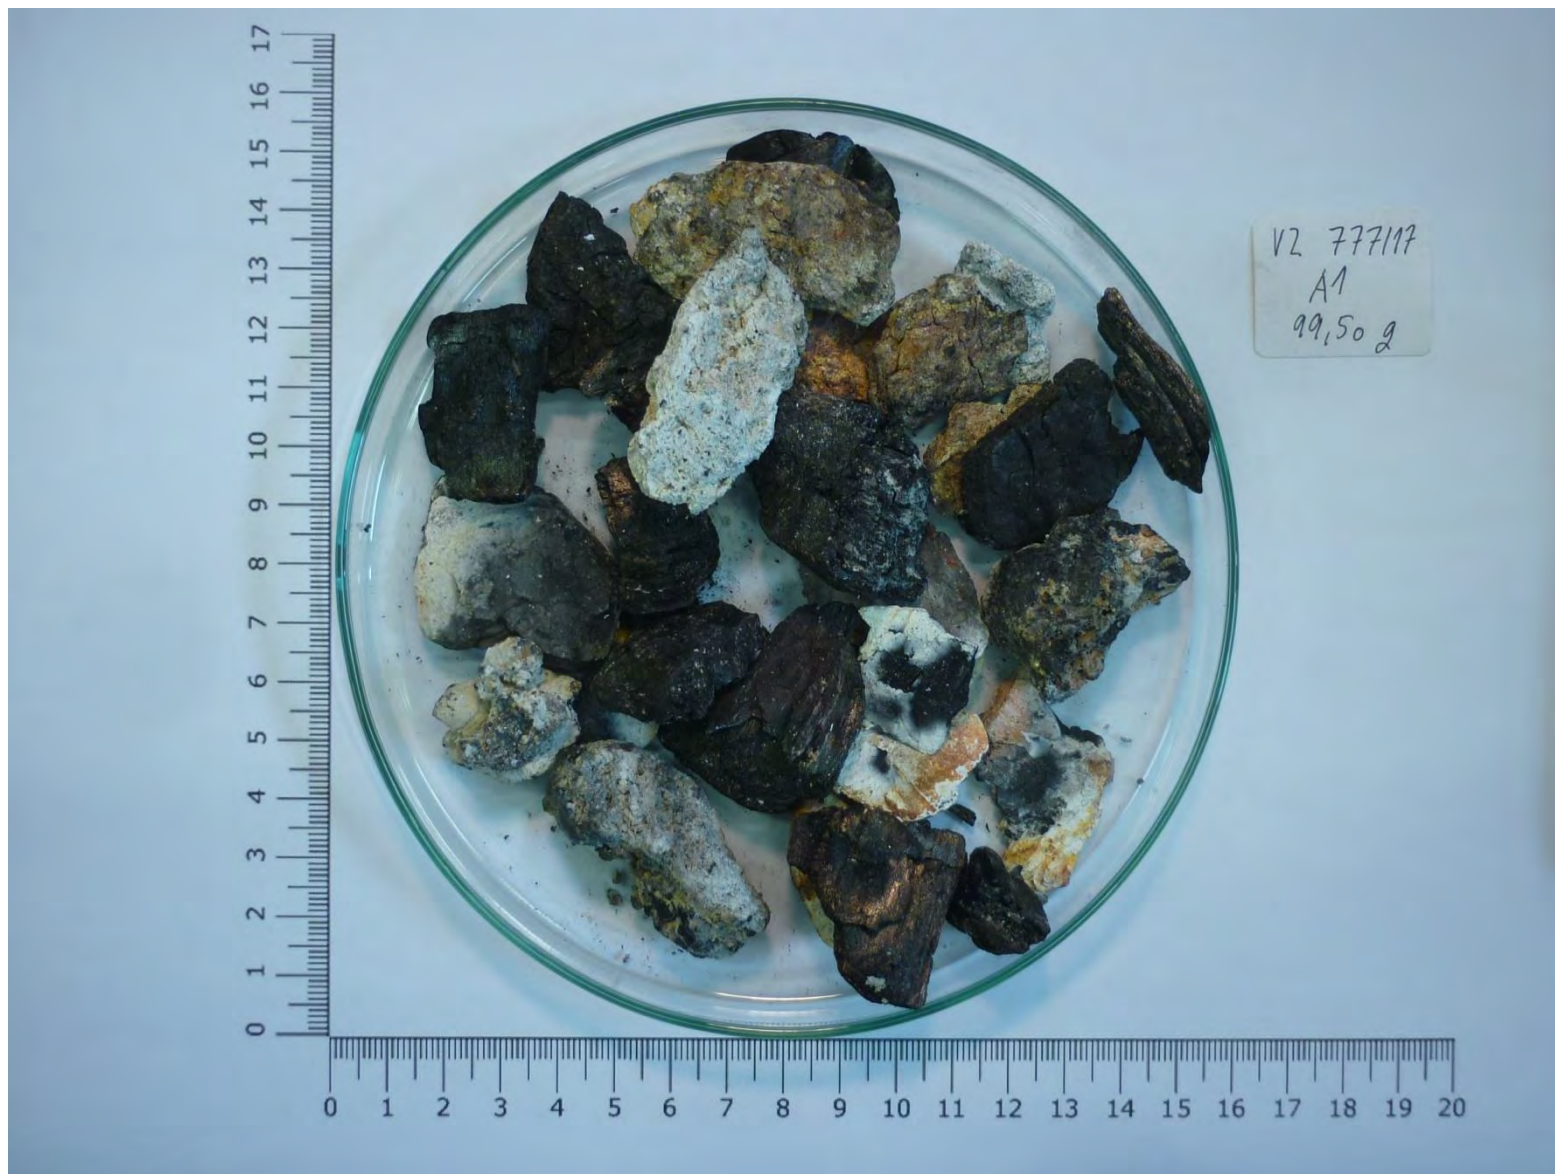
Obrázek 3.5.4-2 Nadsítná část celého vzorku (> 16 mm)

Na obrázku se nachází nadsítná část celkového vzorku (ze síta 16 mm). Jde o hrubý nedopal.

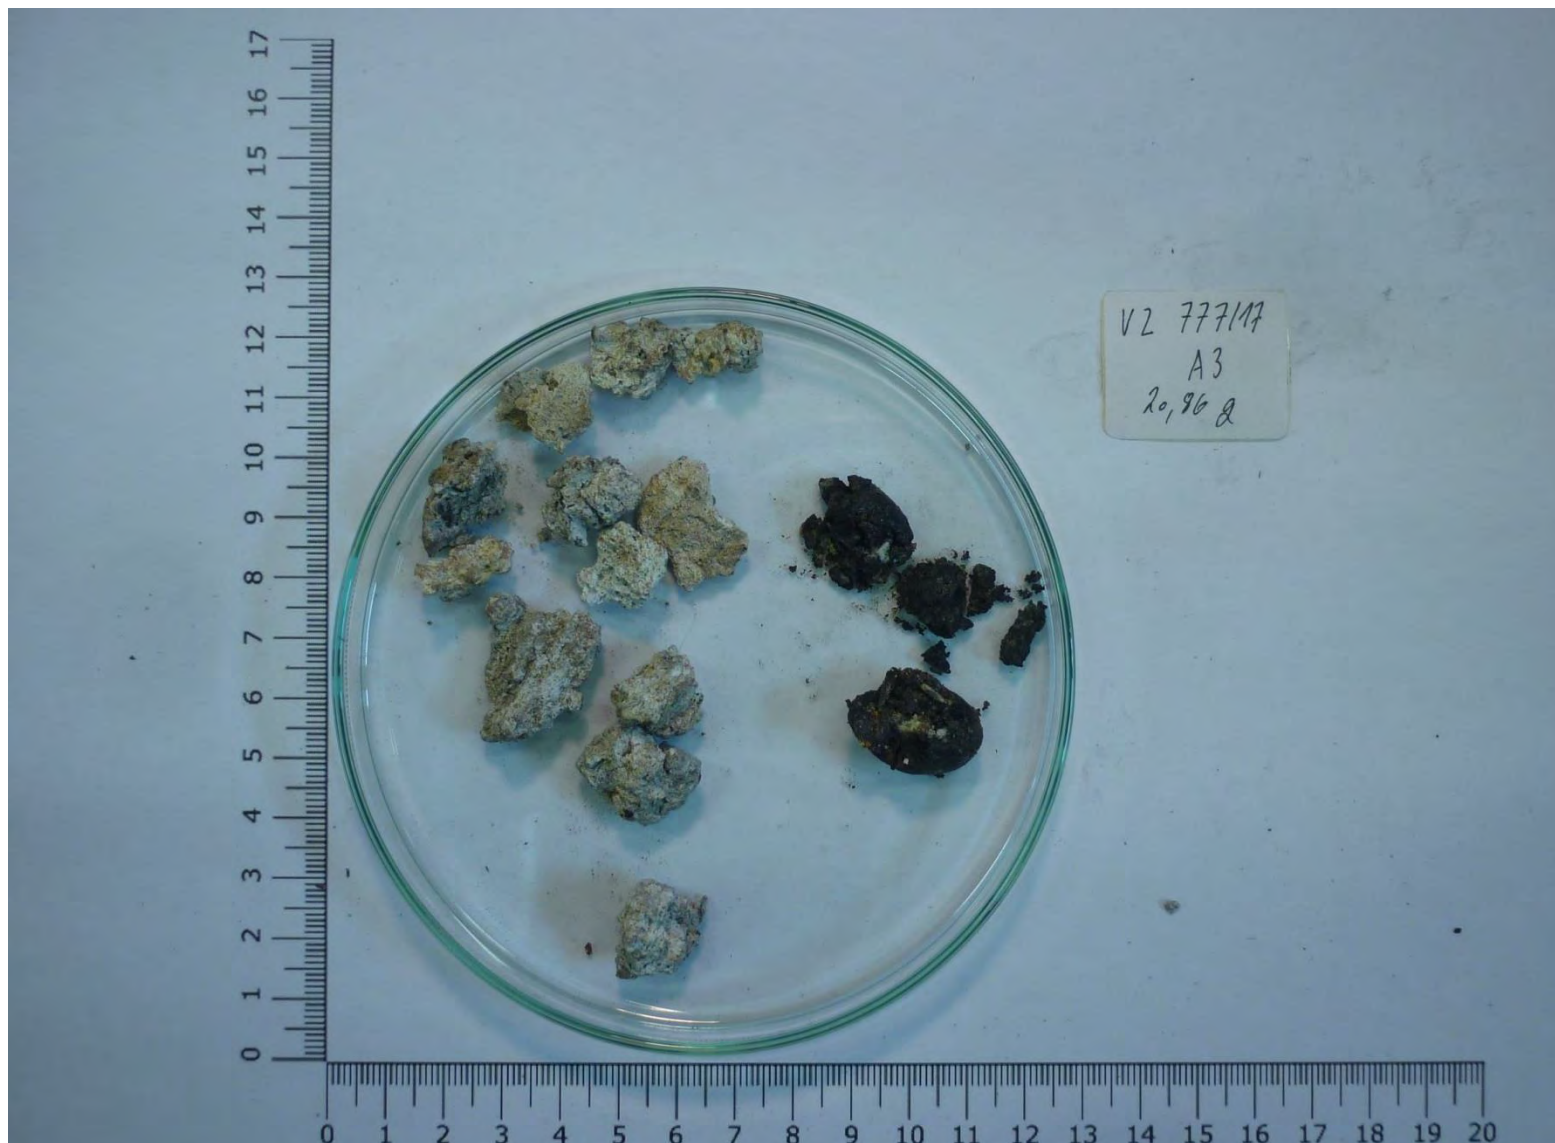
Obrázek 3.5.4-3 Cizí příměsi odhalené při vizuální kontrole

Na obrázku se nachází vyseparované cizí příměsi. Jedná se o různé spečence.

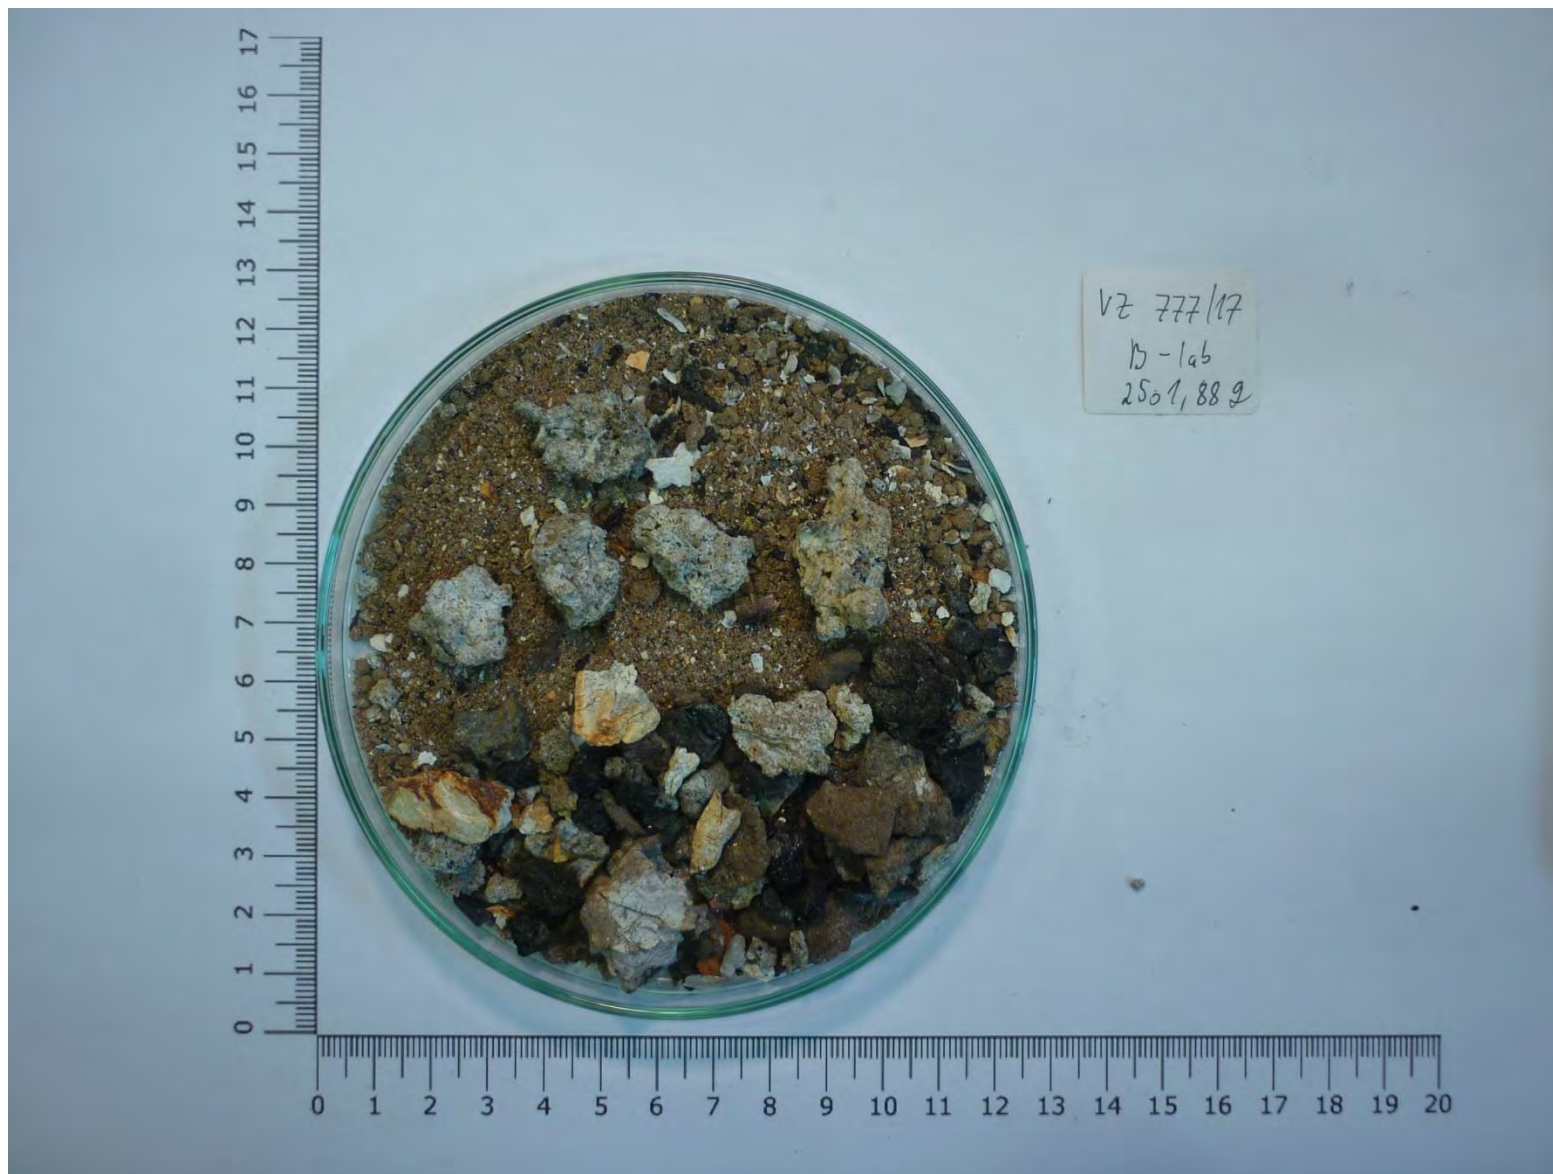
Obrázek 3.5.4-4 Reprezentativní část laboratorního vzorku

Na obrázku se nachází reprezentativní část laboratorního vzorku. Jedná se o část vzorku, na kterém se prováděla vizuální kontrola a který se dále zpracovával na analytický vzorek.

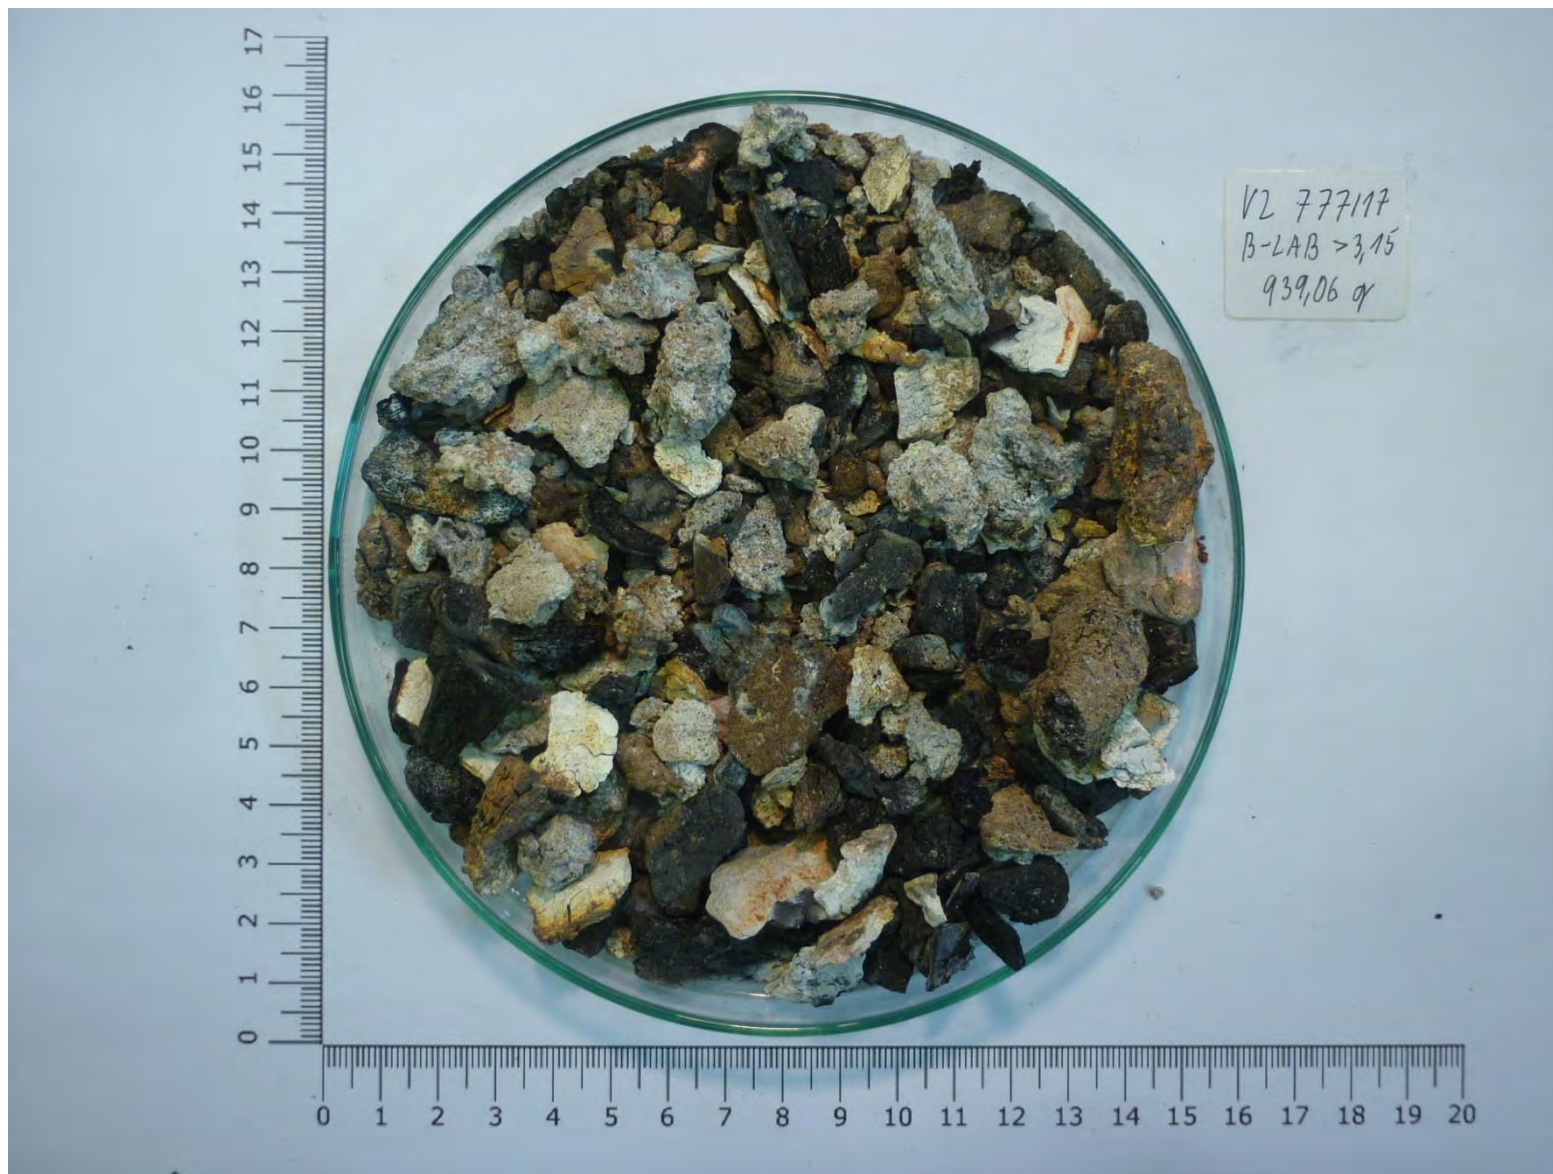
Obrázek 3.5.4-5 Reprezentativní část laboratorního vzorku (> 3,15 mm)

V2 77717
B-LAB >3,15
939,06 g

Na obrázku se nachází
nadsítná část
reprezentativního vzorku
(síto 3,15 mm).

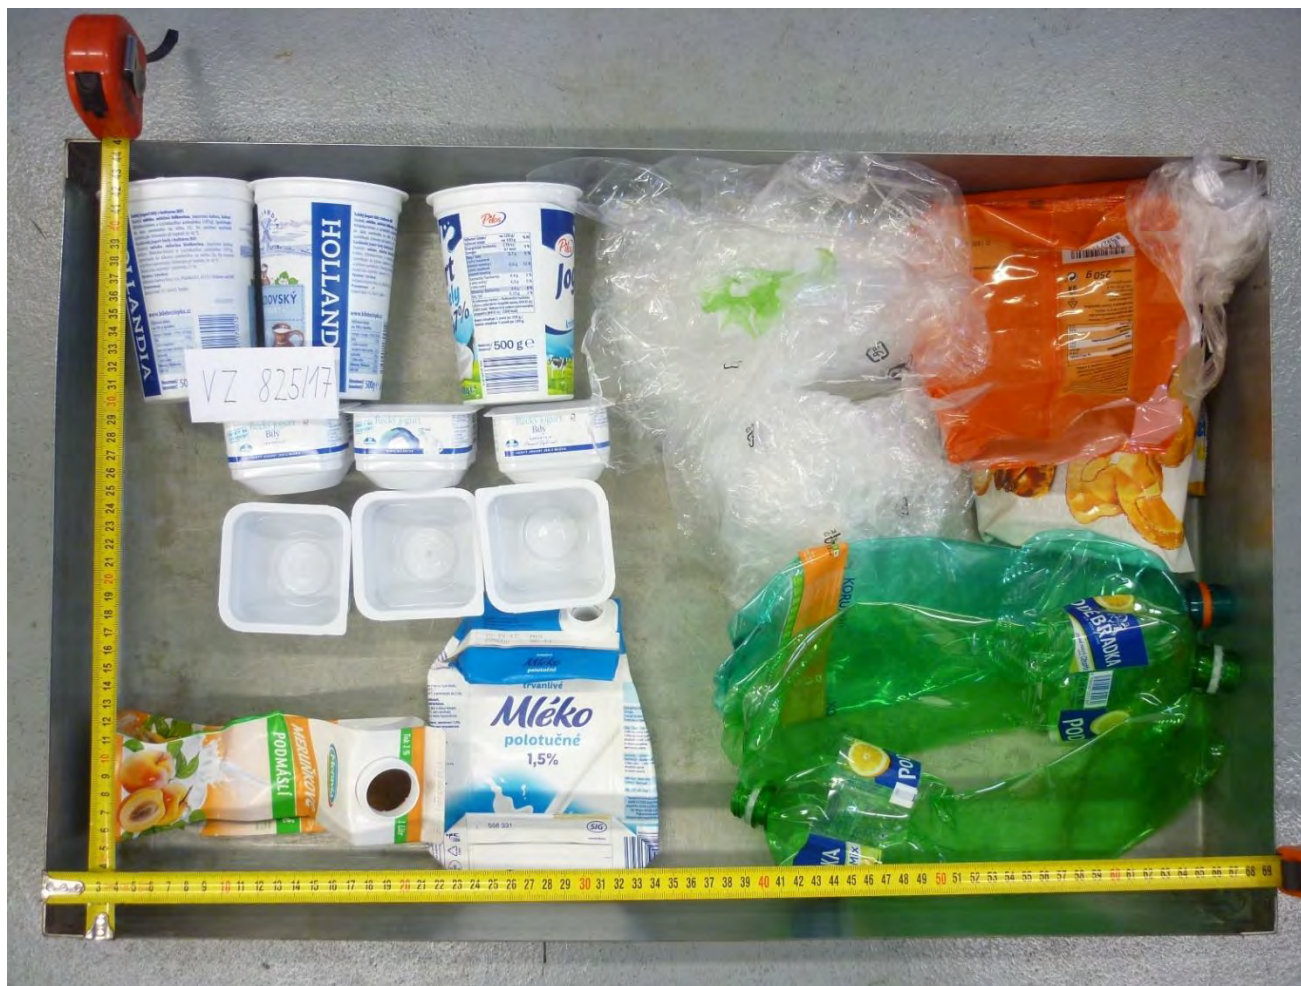
Obrázek 3.6-1 Plasty

Spalování čistého paliva s příměsí plastových obalů a nápojových krabic zanechává v popelu zbytky hliníkové fólie (z tetrapaků), stopy po plastických hmotách (zbytky samotných plastů) a spečené kousky čistého paliva s plastem.
