Příloha č. 7

Katalog popelů

Závěrečná zpráva veřejné zakázky MŽP ČR (T002/16/V00048151)
„Podklady pro zpracování metodiky indikace spalování odpadu prostřednictvím
analýzy popela“

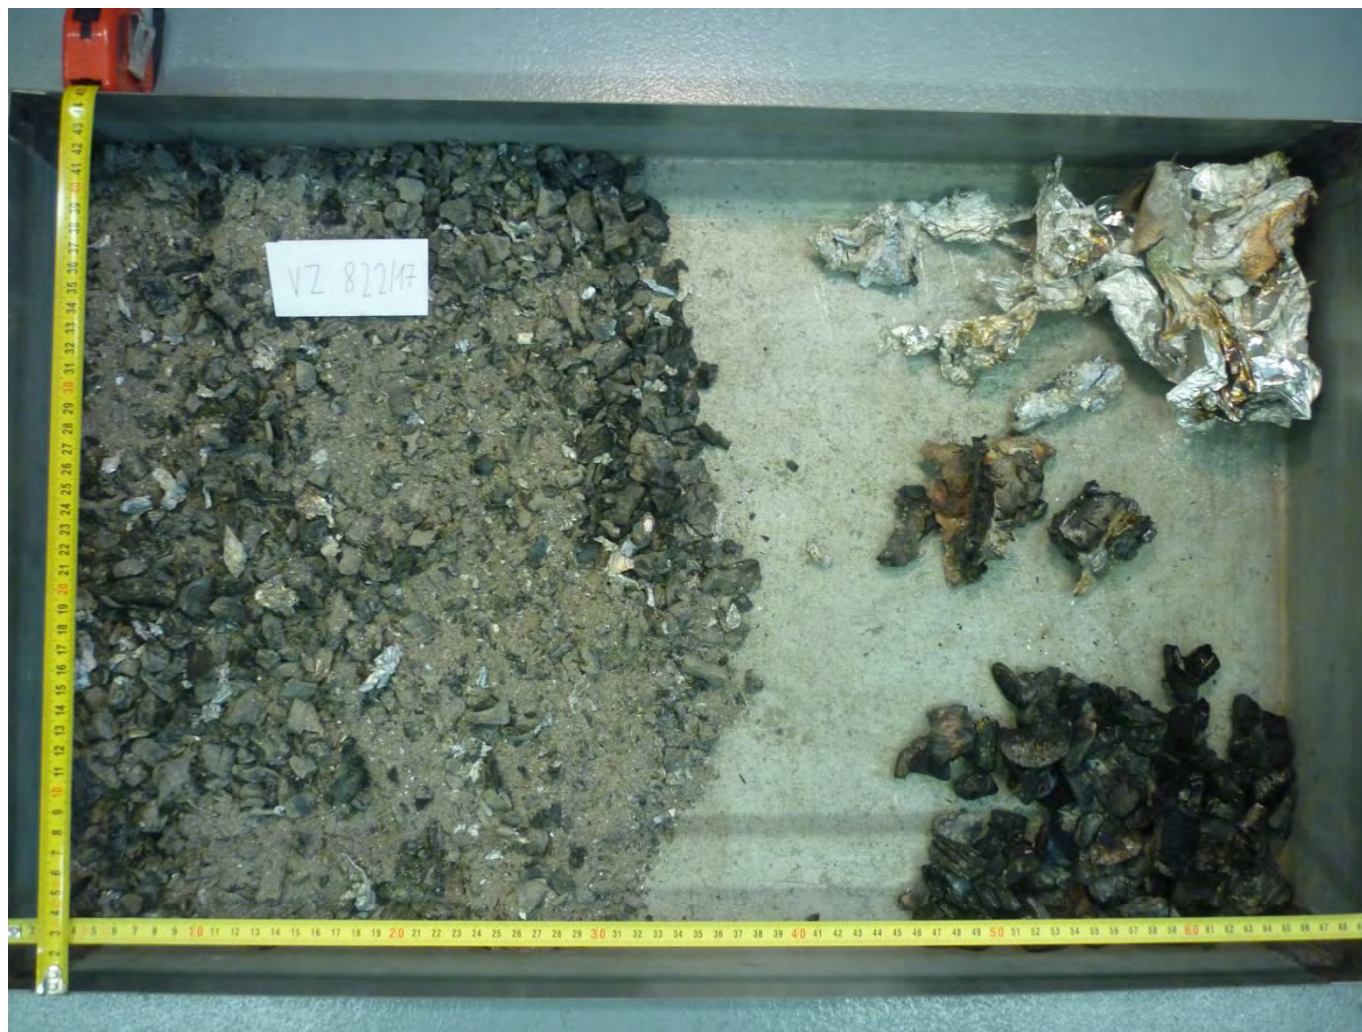
Obrázek 3.6.1-1 Celkový vzorek

Na levé straně se nachází podsítná část popela (síto 16 mm). Jedná se o část popela, která se dále zpracovávala.

Na pravé straně se nachází nadsítná část vzorku (část popela, která zůstala na sítu 16 mm). Tato část je brána jako roštová.

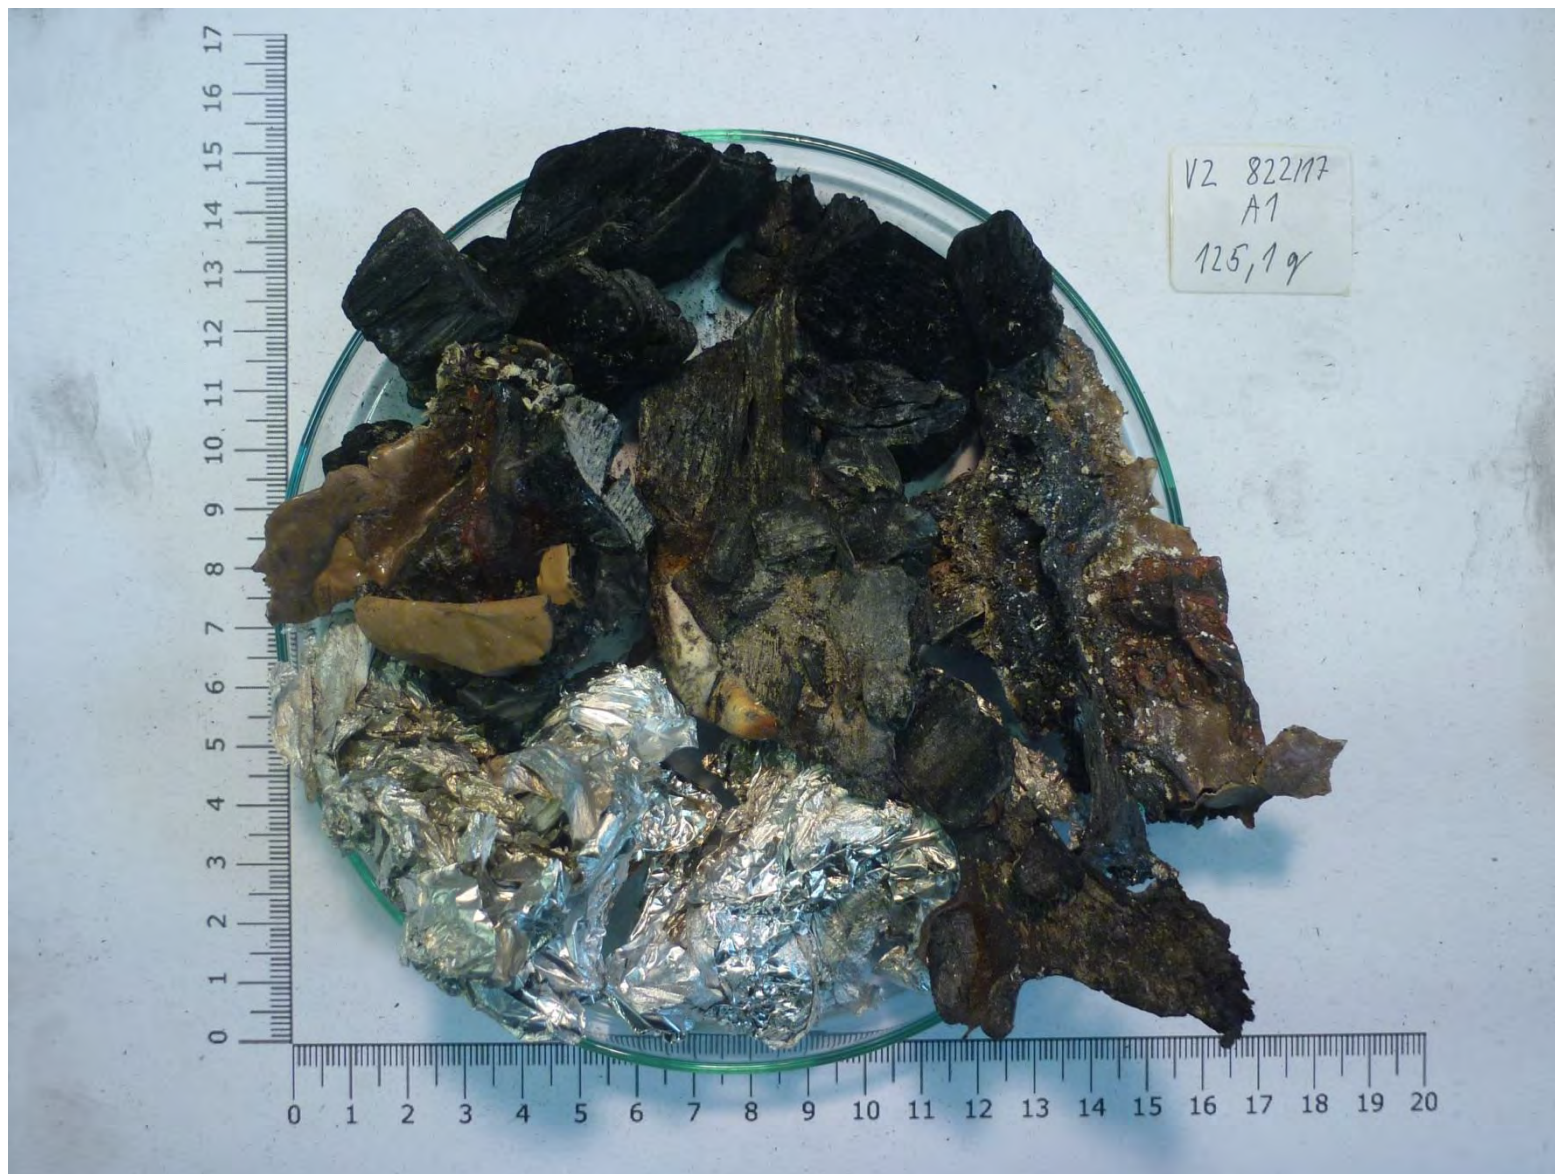
Obrázek 3.6.1-2 Nadsítná část celého vzorku (> 16 mm)

Na obrázku se nachází nadsítná část celkového vzorku (ze síta 16 mm). Jde o hrubý nedopal, velké spečence a velké kusy inertních materiálů.

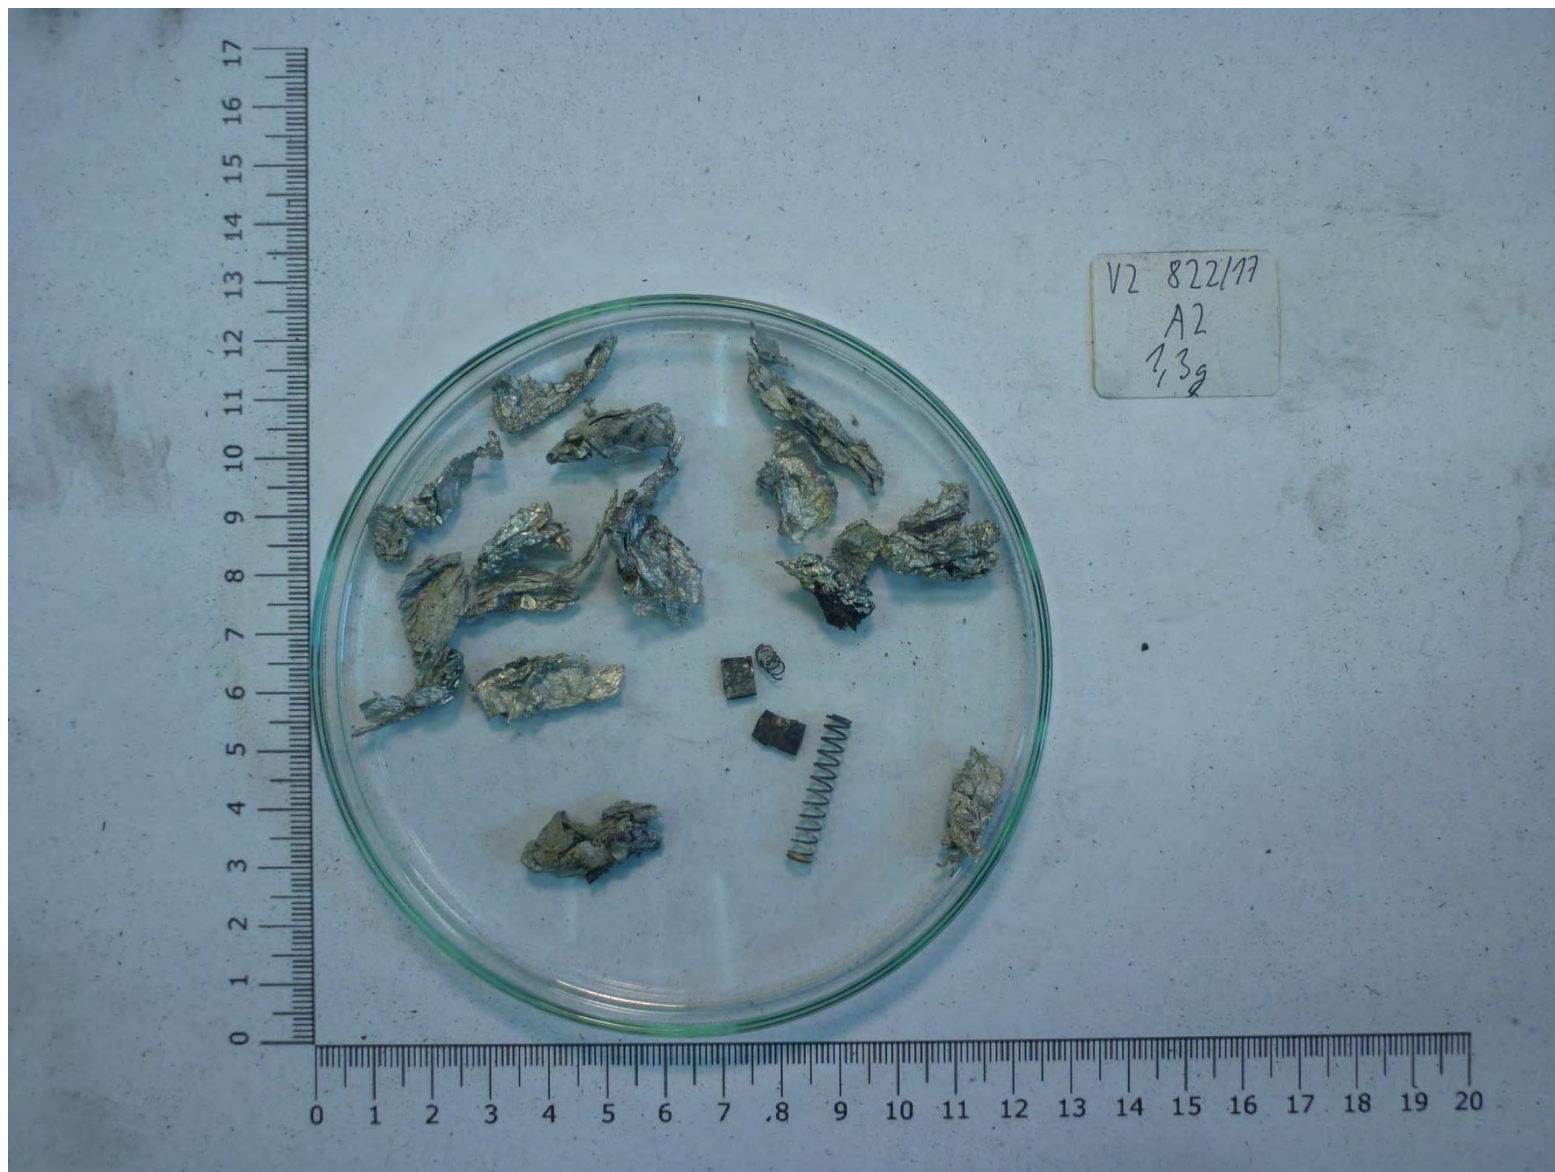
Obrázek 3.6.1-3 Inertní materiály odhalené při vizuální kontrole

Na obrázku se nachází vyseparované inertní materiály z laboratorního vzorku. Jedná se především hliníkové fólie z nápojových kartónů.

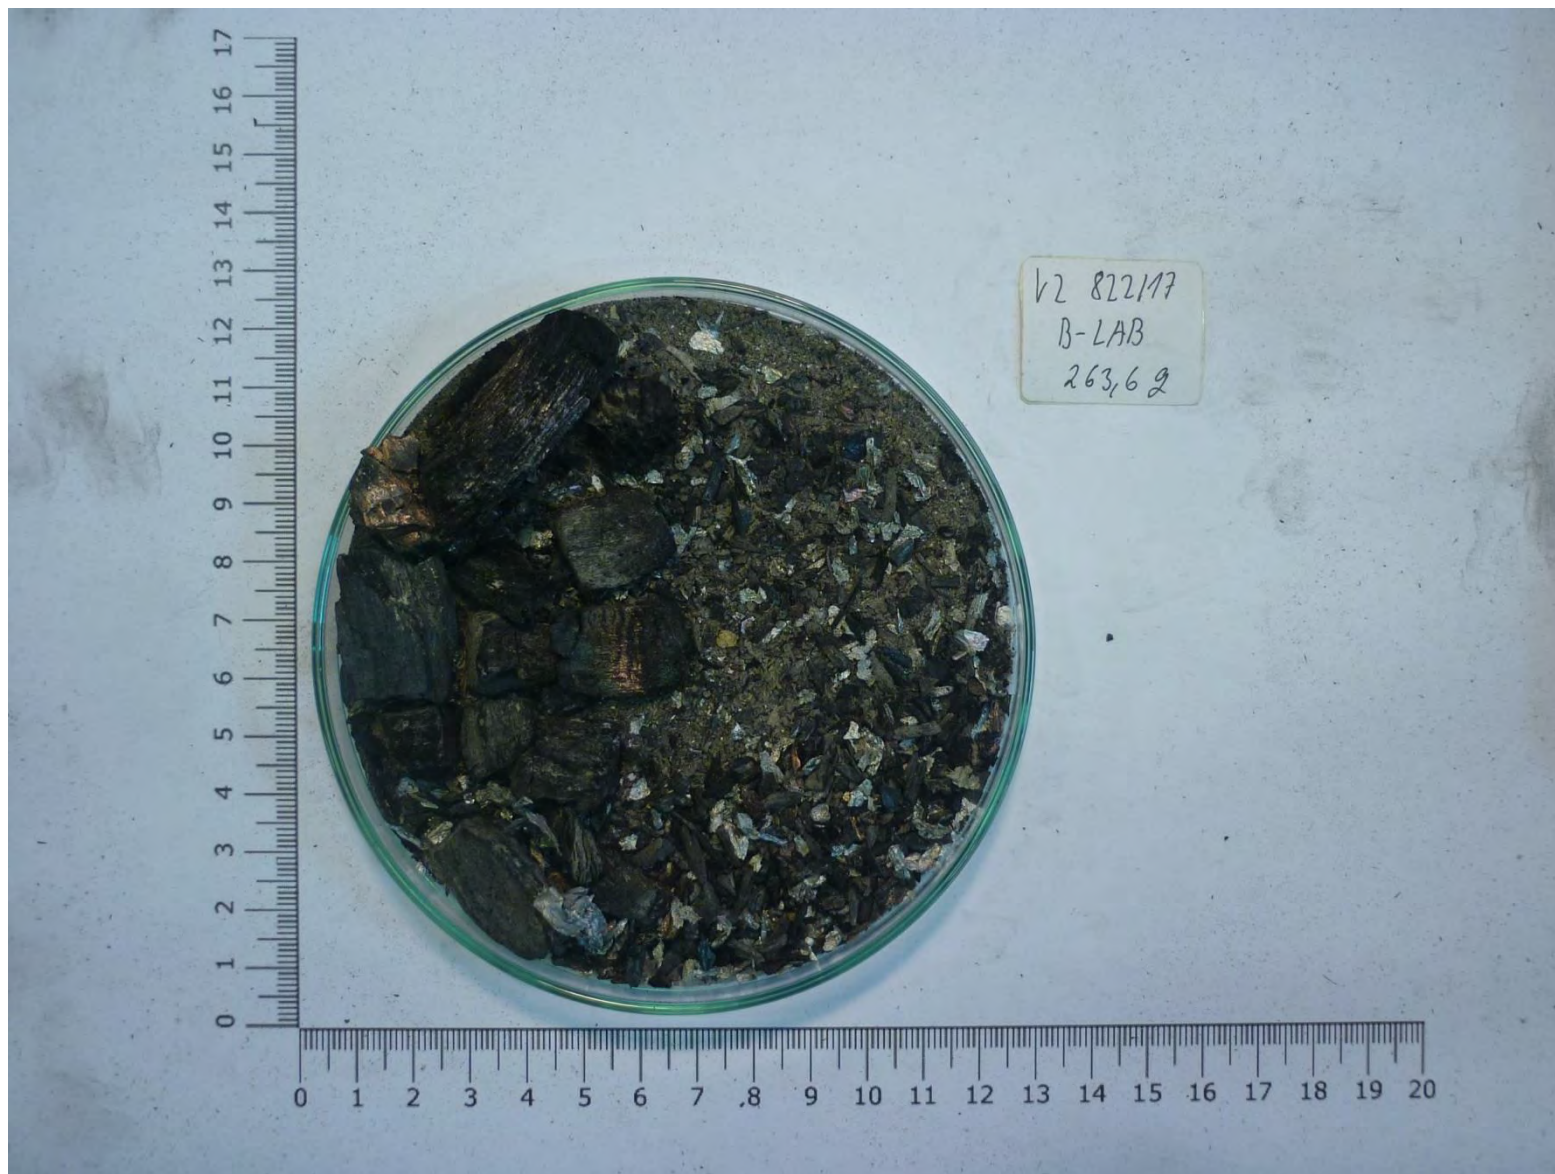
Obrázek 3.6.1-4 Cizí příměsi odhalené při vizuální kontrole

Na obrázku se nachází
vyseparované cizí příměsi.
Jedná se o spečenec
hliníkového obalu.

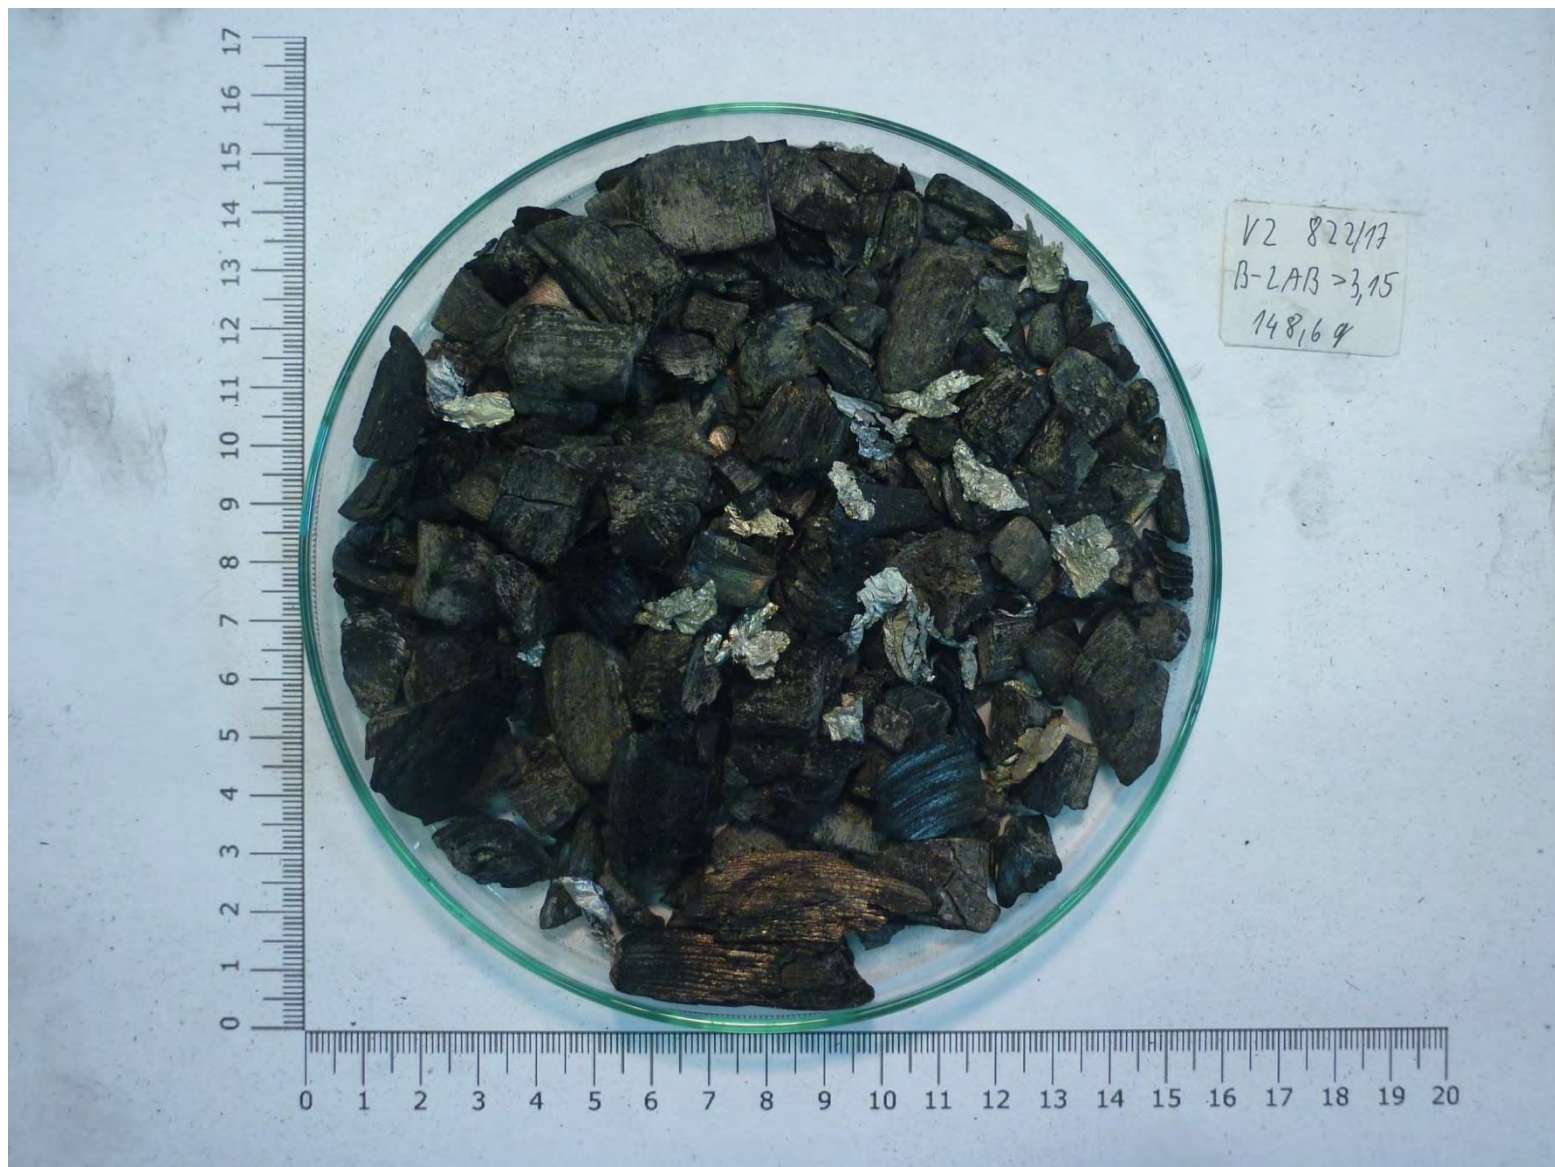
Obrázek 3.6.1-6 Reprezentativní část laboratorního vzorku (> 3,15 mm)

Na obrázku se nachází
nadsítná část
reprezentativního vzorku
(síto 3,15 mm).

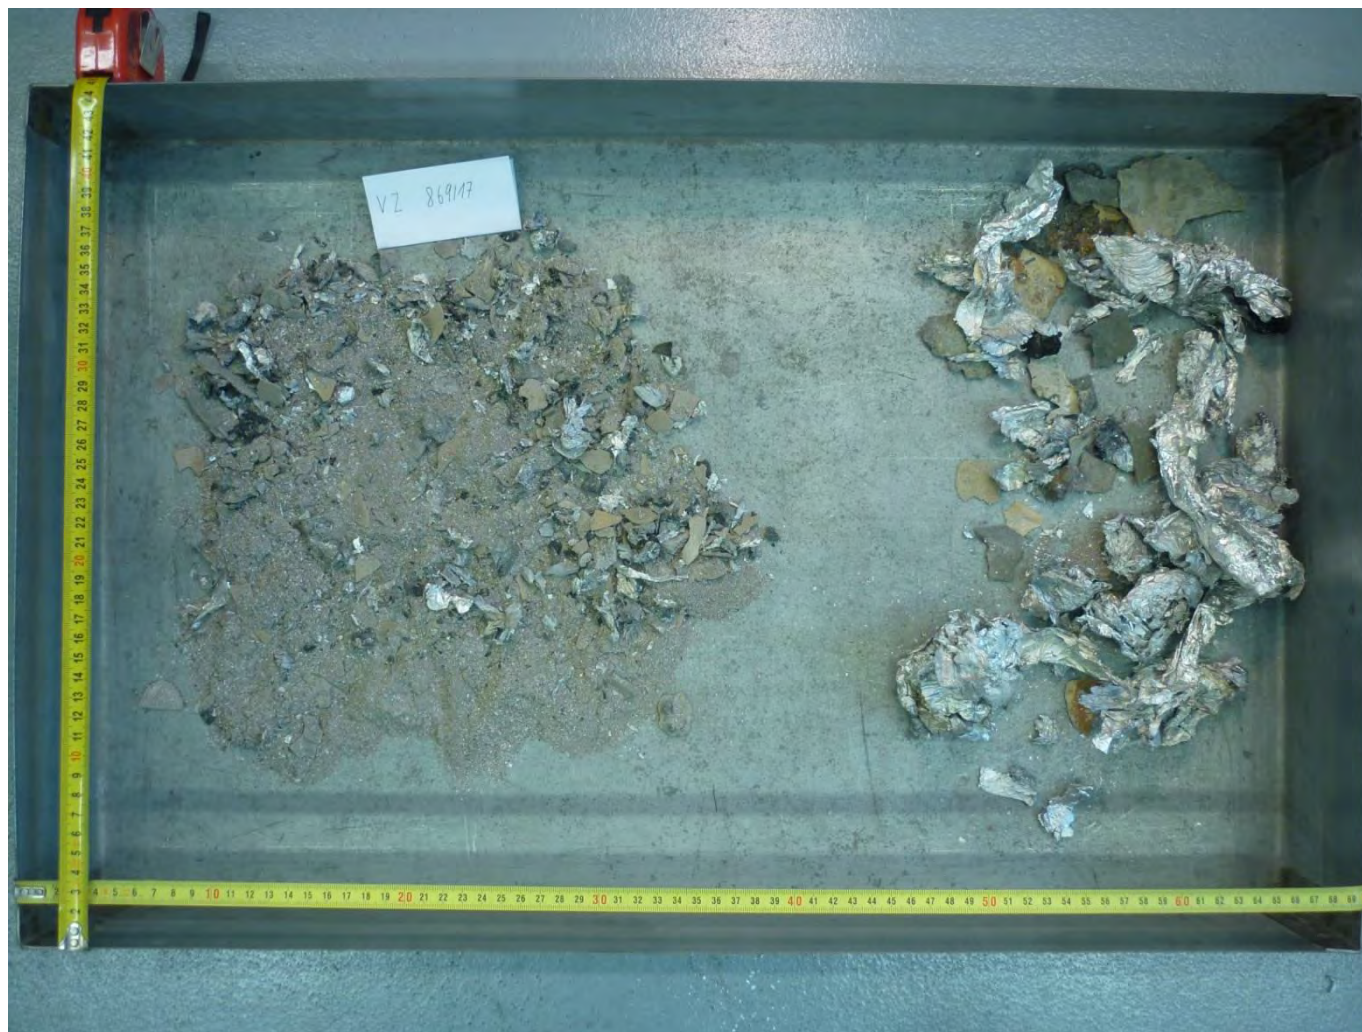
Obrázek 3.6.2-1 Celkový vzorek

Na levé straně se nachází podsítná část popela (síto 16 mm). Jedná se o část popela, která se dále zpracovávala.

Na pravé straně se nachází nadsítná část vzorku (část popela, která zůstala na sítu 16 mm). Tato část je brána jako roštová.

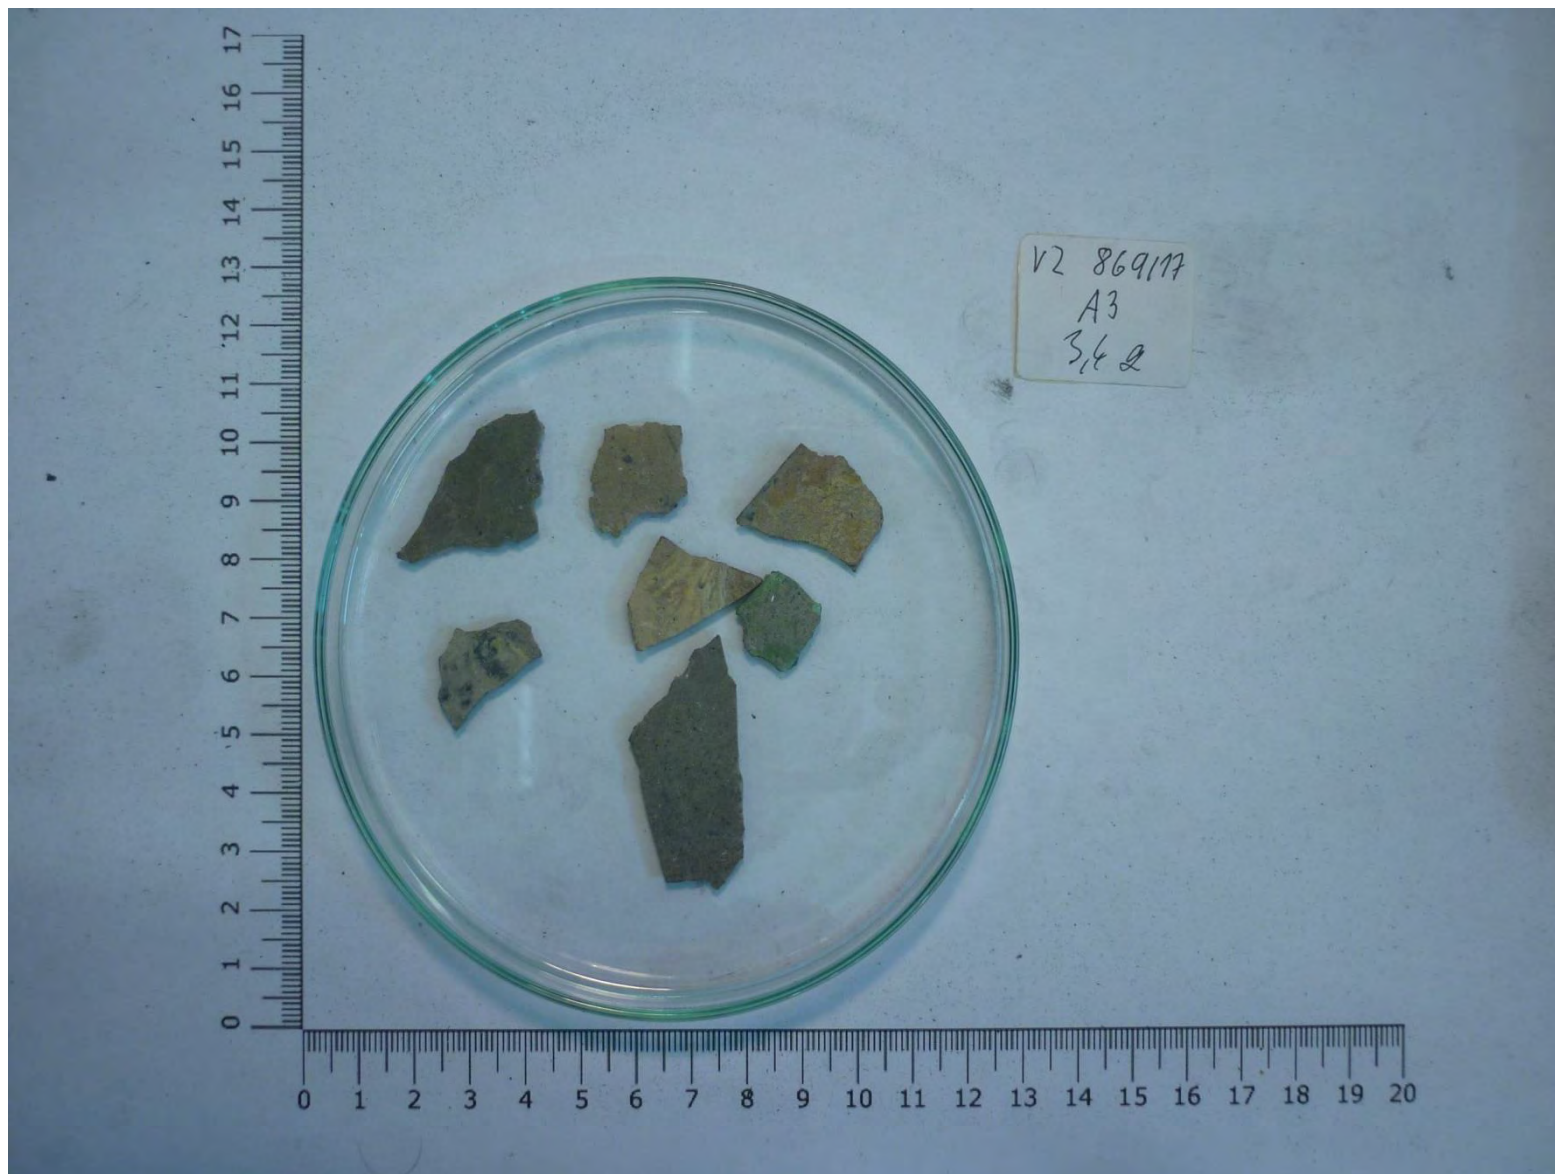
Obrázek 3.6.2-3 Inertní materiály odhalené při vizuální kontrole

Na obrázku se nachází vyseparované inertní materiály z laboratorního vzorku. Jedná se především hliníkové fólie z nápojových kartónů.

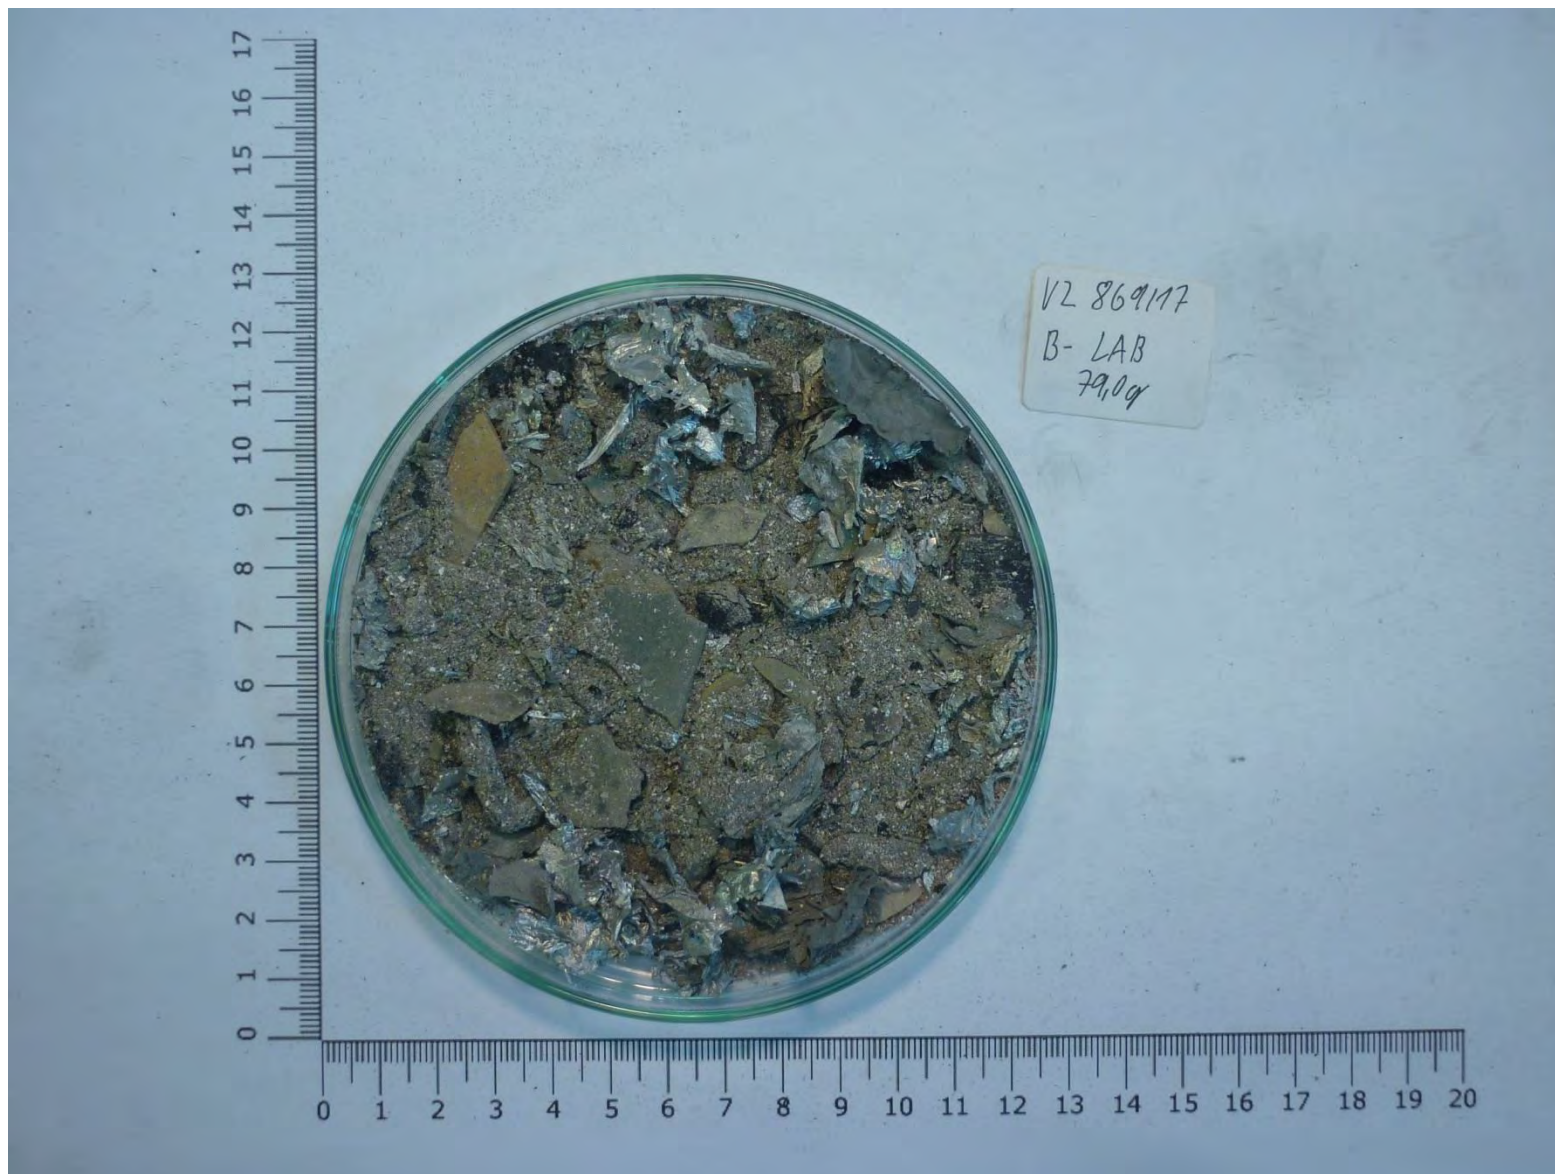
Na obrázku se nachází vyseparované cizí příměsi. Jedná se plastové spečence seškrábané z popelníku.

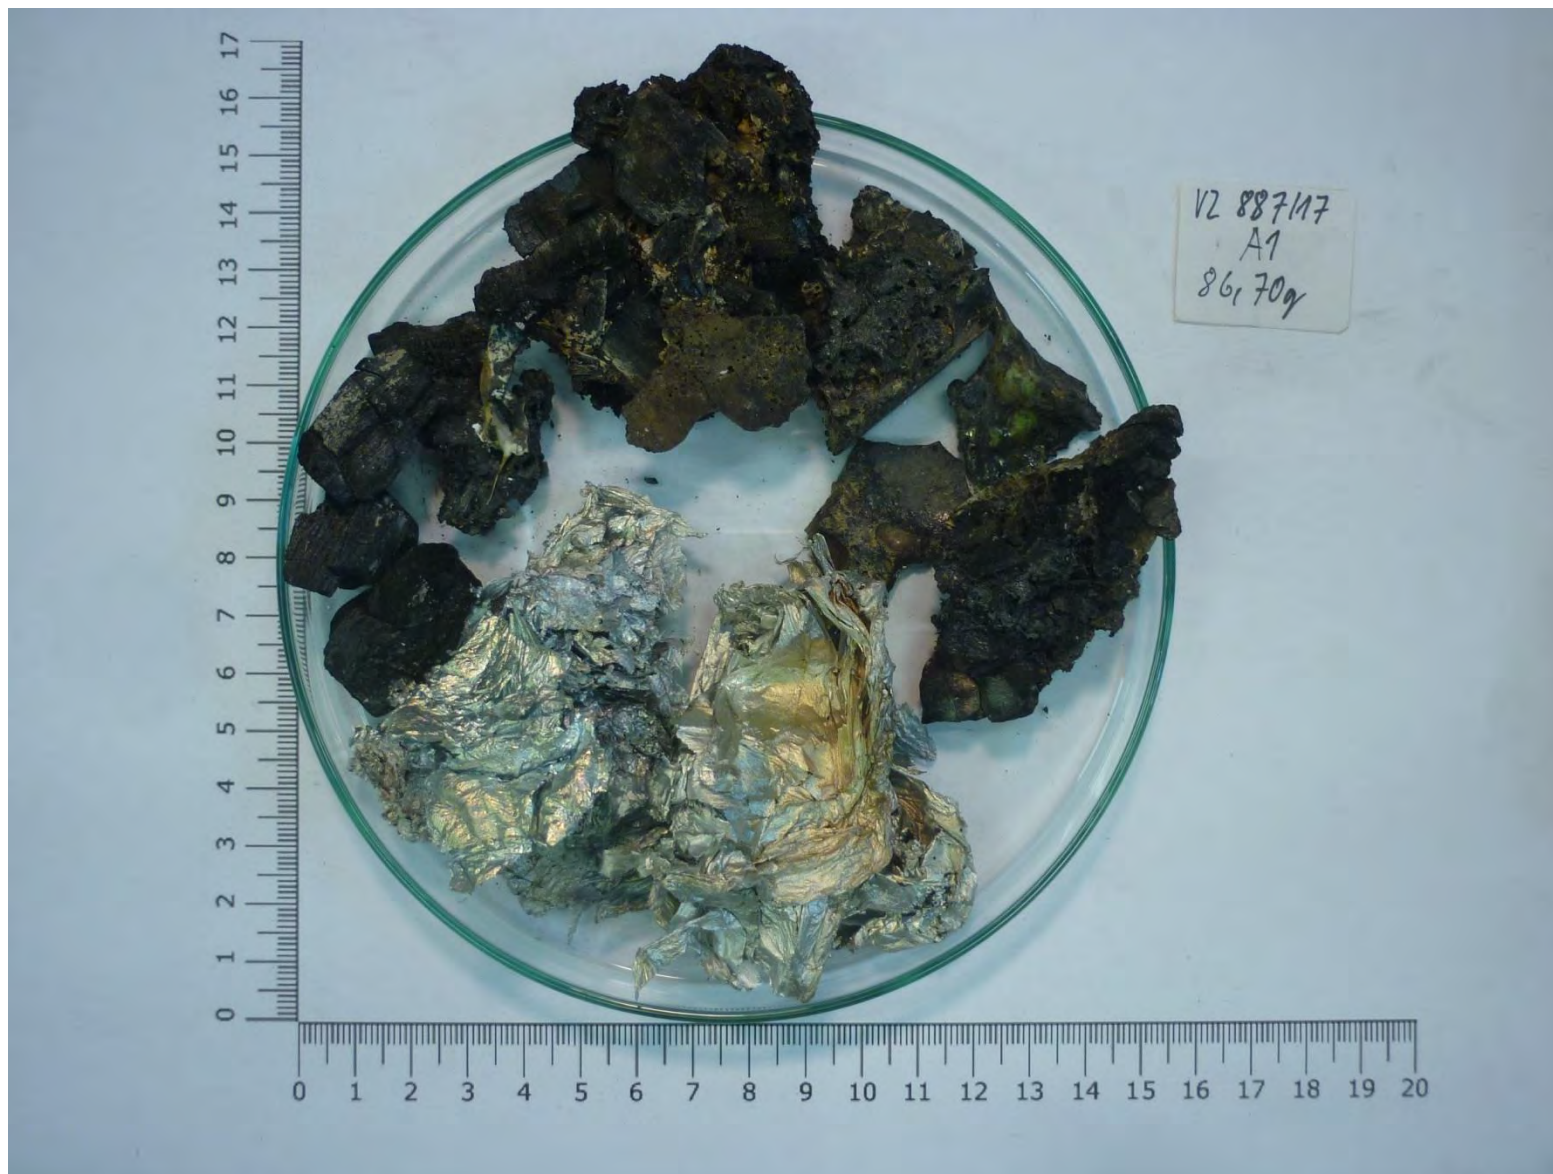
Obrázek 3.6.3-2 Nadsítná část celého vzorku (> 16 mm)

Na obrázku se nachází nadsítná část celkového vzorku (ze síta 16 mm). Jde o hrubý nedopal, velké spečence a velké kusy inertních materiálů.

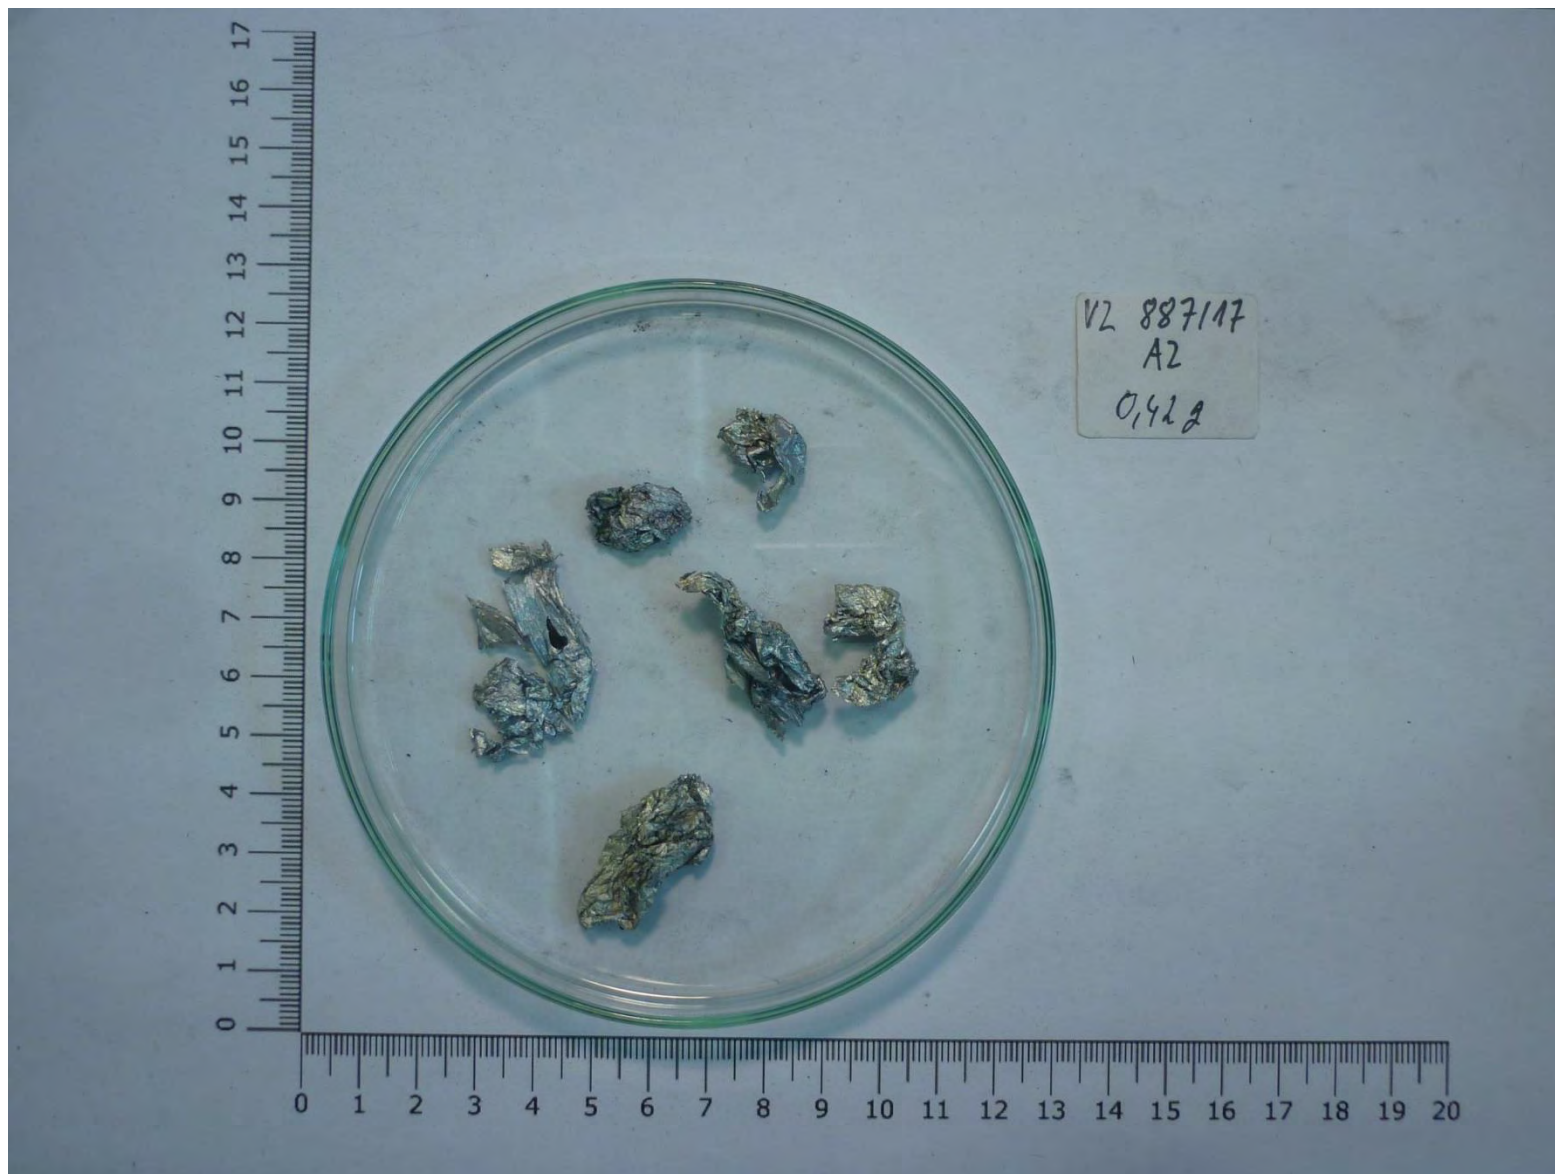
Obrázek 3.6.3-3 Inertní materiály odhalené při vizuální kontrole

Na obrázku se nachází vyseparované inertní materiály z laboratorního vzorku. Jedná se především hliníkové fólie z nápojových kartónů.

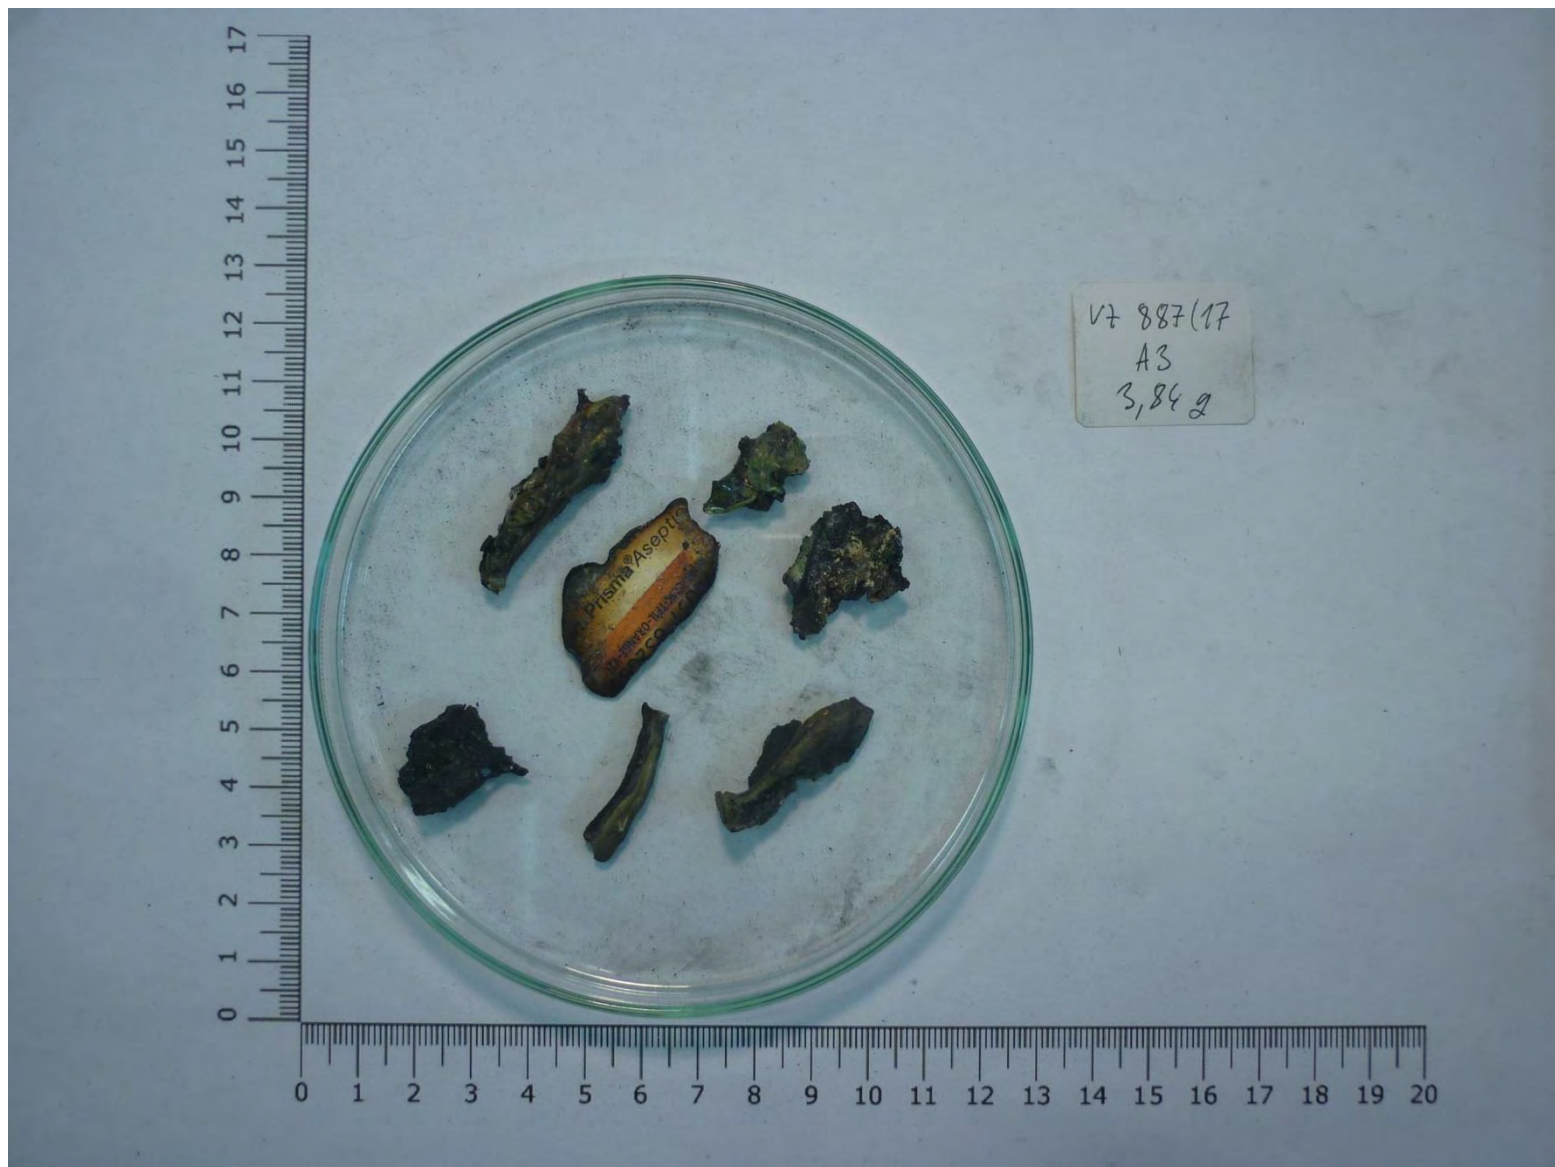
Obrázek 3.6.3-4 Cizí příměsi odhalené při vizuální kontrole

Na obrázku se nachází vyseparované cizí příměsi. Jedná se plastové spečence.

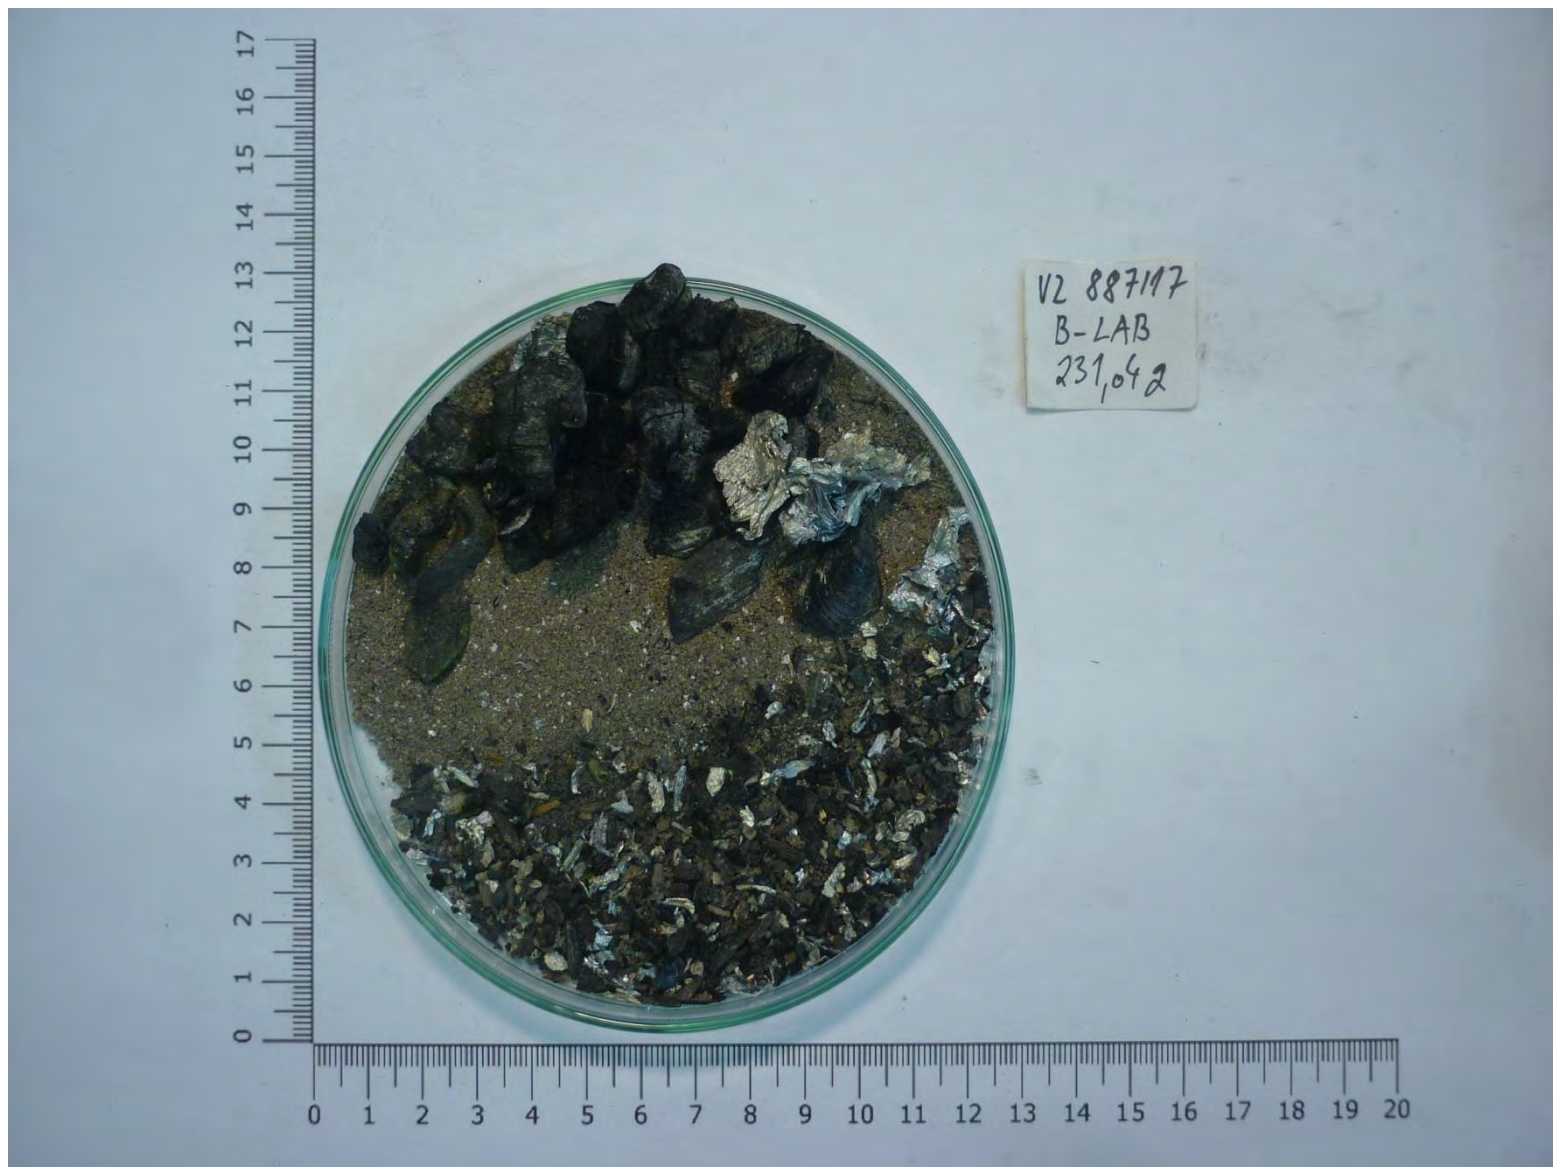
Obrázek 3.6.3-5 Reprezentativní část laboratorního vzorku

Na obrázku se nachází reprezentativní část laboratorního vzorku. Jedná se o část vzorku, na kterém se prováděla vizuální kontrola a který se dále zpracovával na analytický vzorek.
