Příloha č. 7

Katalog popelů

Závěrečná zpráva veřejné zakázky MŽP ČR (T002/16/V00048151)
„Podklady pro zpracování metodiky indikace spalování odpadu prostřednictvím
analýzy popela“

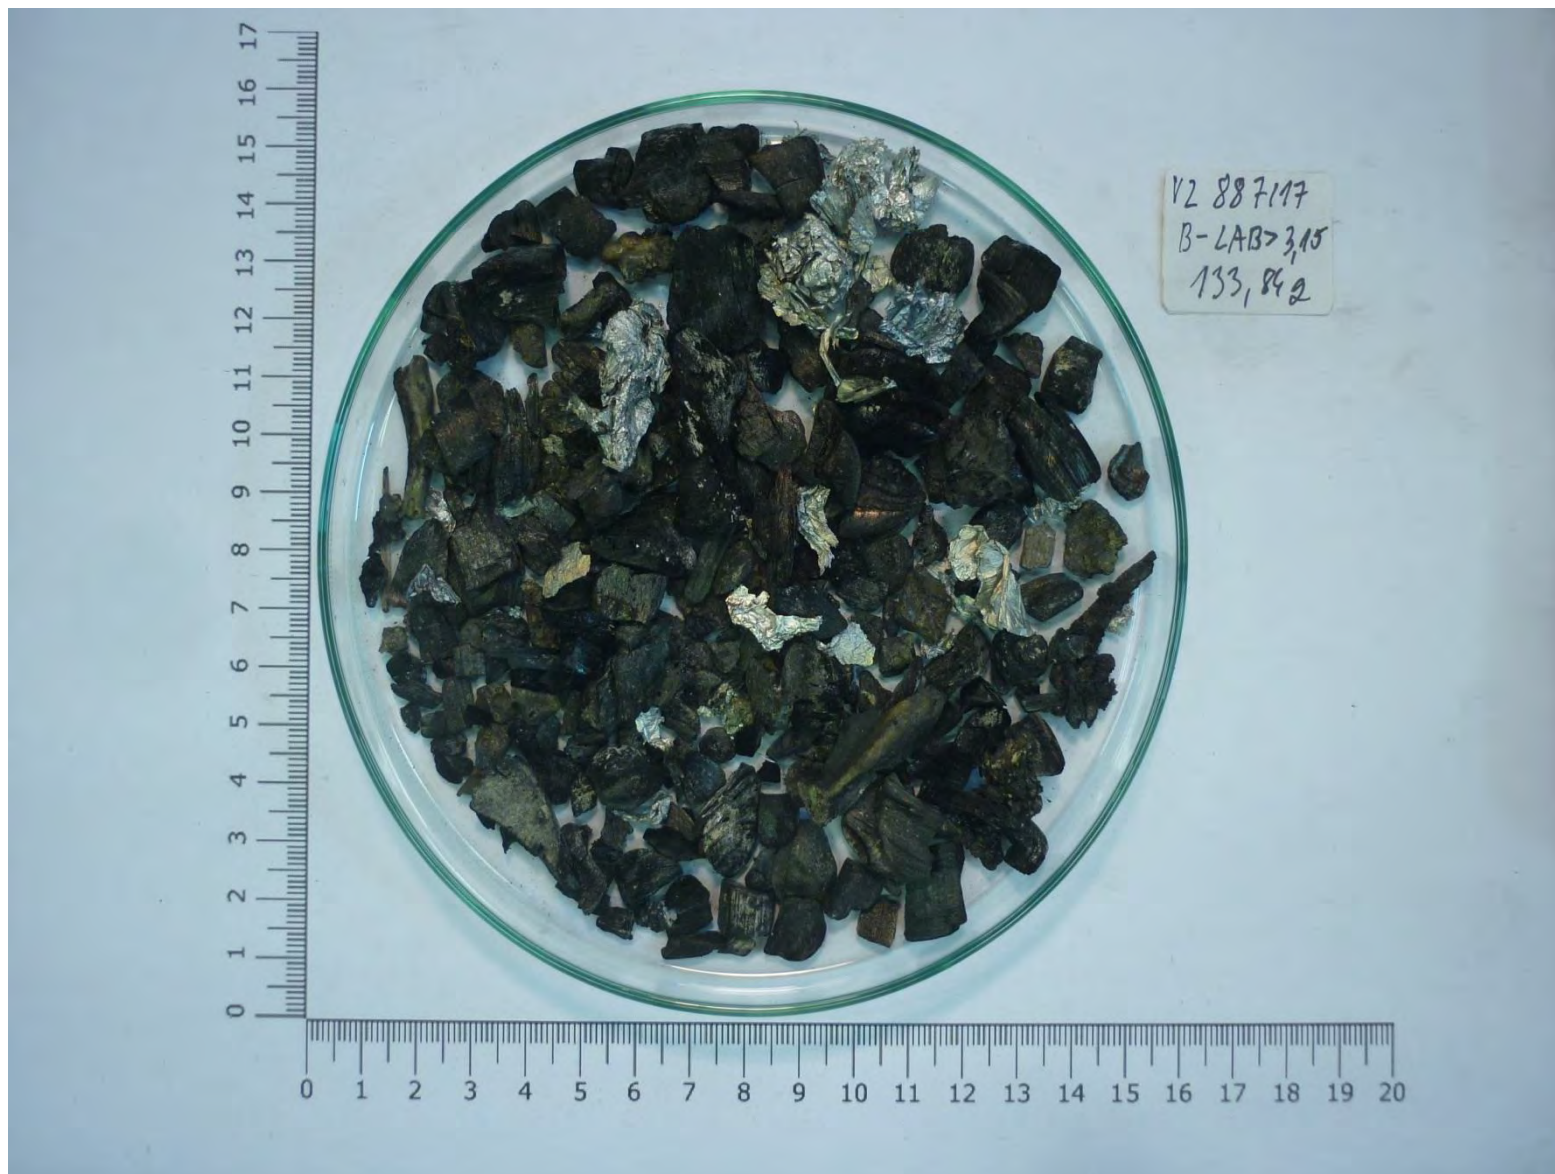
Obrázek 3.6.3-6 Reprezentativní část laboratorního vzorku (> 3,15 mm)

Na obrázku se nachází
nadsítná část
reprezentativního vzorku
(síto 3,15 mm).

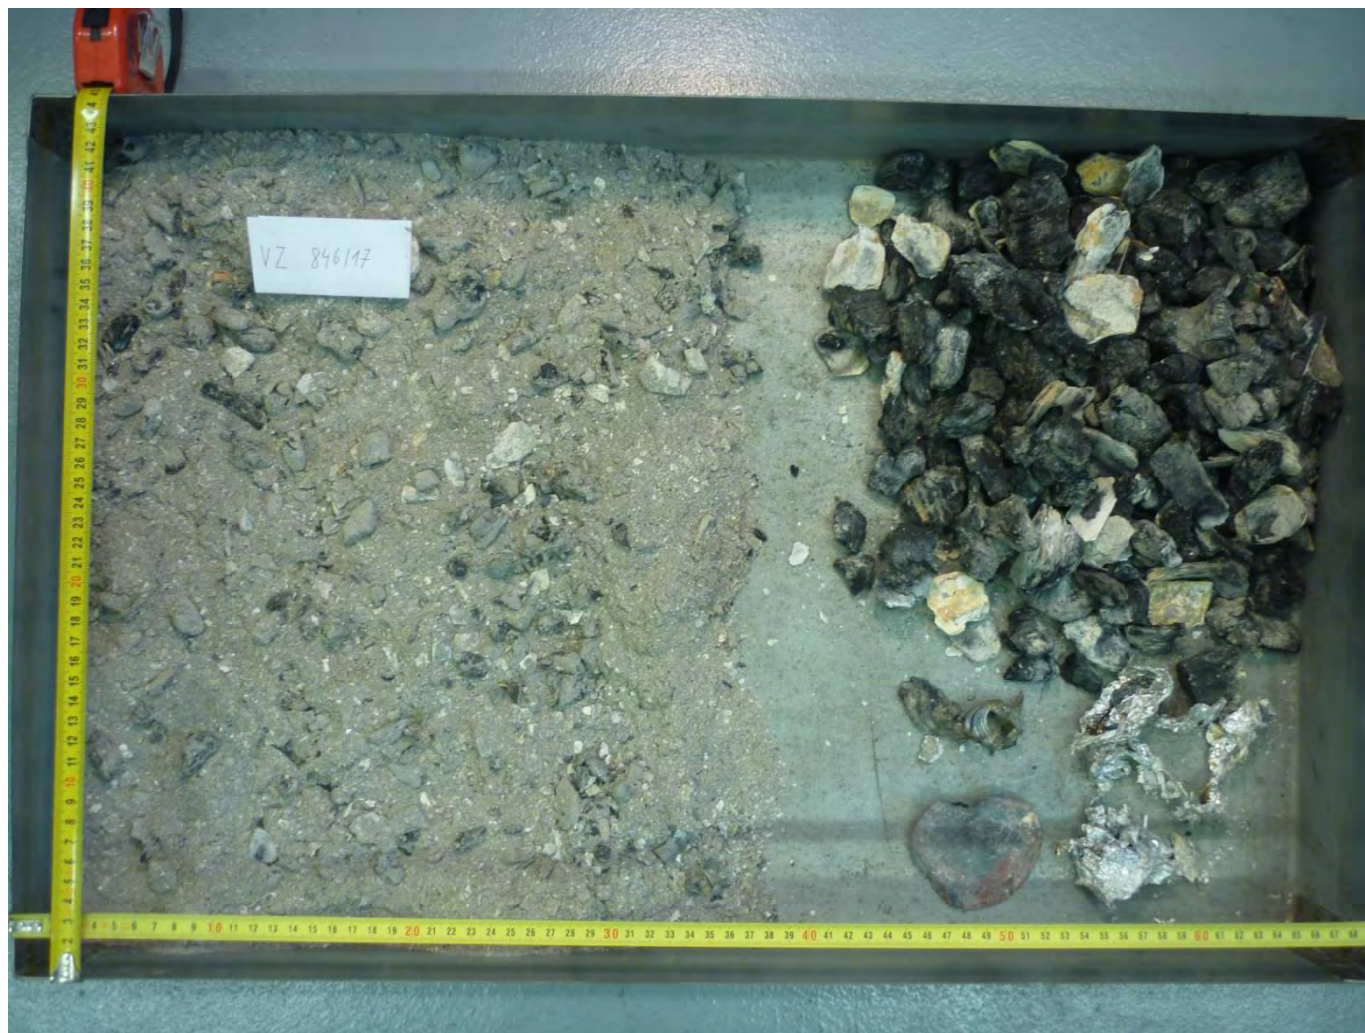
Obrázek 3.6.4-1 Celkový vzorek

Na levé straně se nachází podsítná část popela (síto 16 mm). Jedná se o část popela, která se dále zpracovávala.

Na pravé straně se nachází nadsítná část vzorku (část popela, která zůstala na sítu 16 mm). Tato část je brána jako roštová.

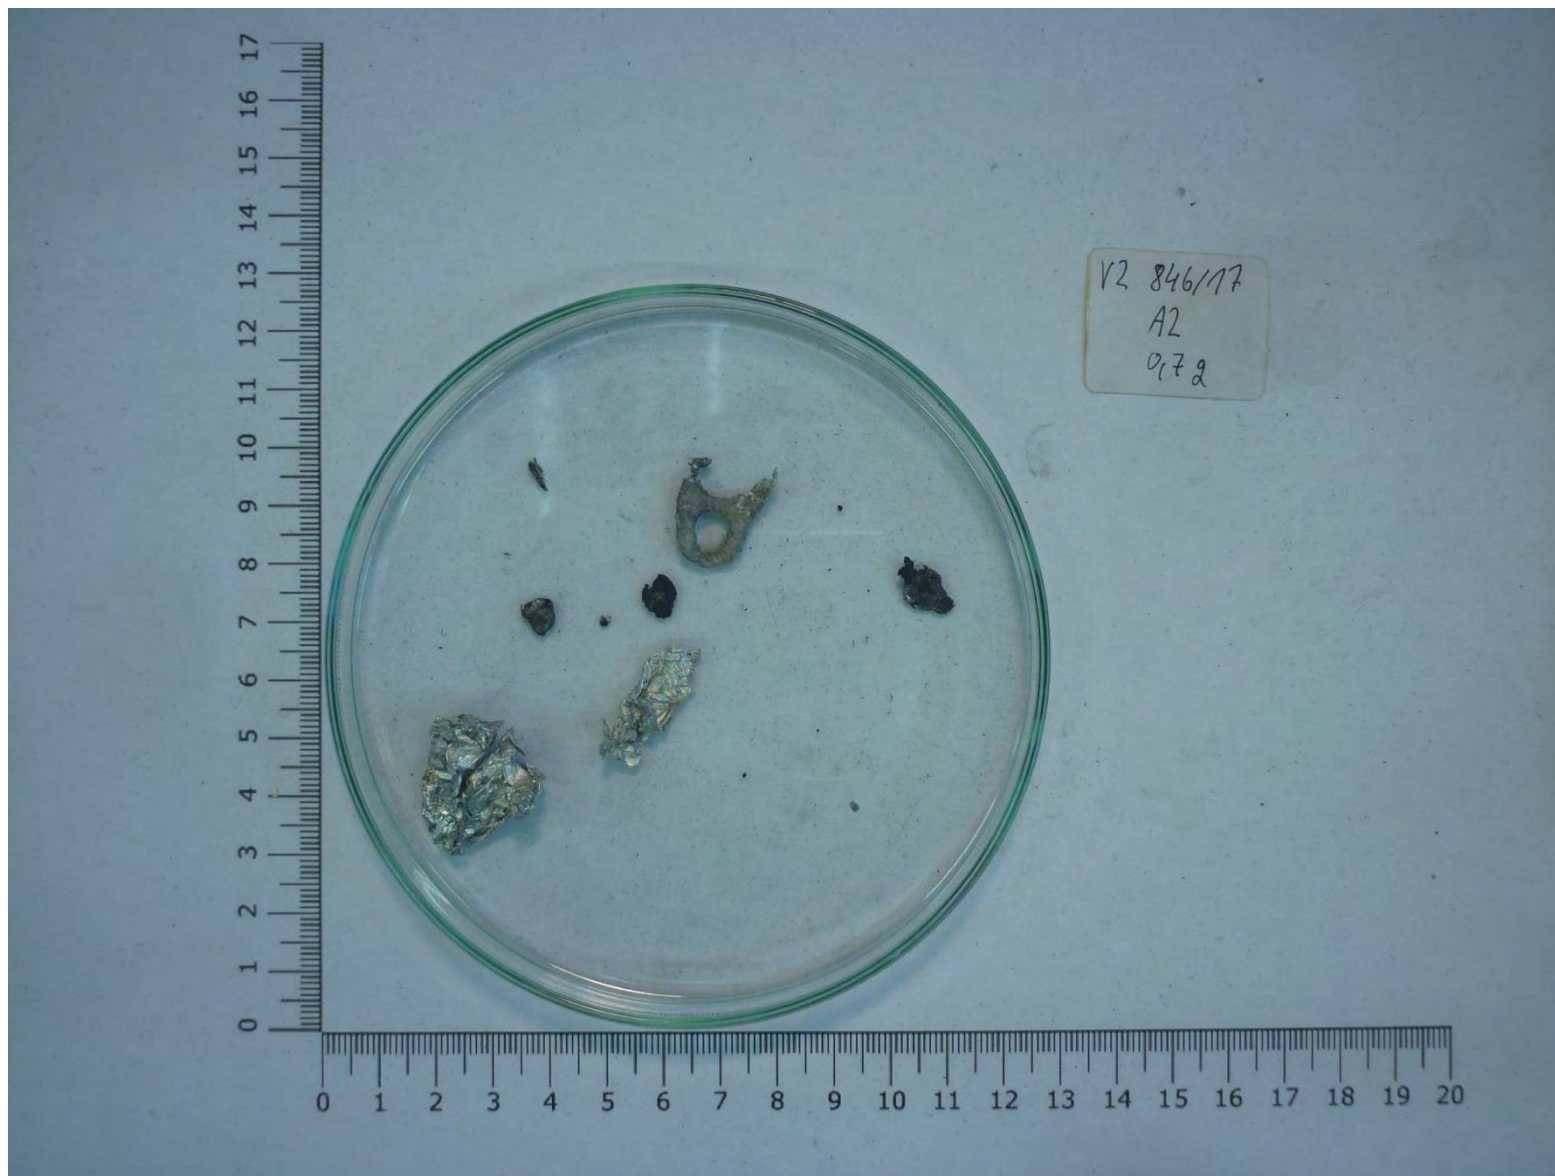
Obrázek 3.6.4-3 Inertní materiály odhalené při vizuální kontrole

Na obrázku se nachází vyseparované inertní materiály z laboratorního vzorku. Jedná se především hliníkové fólie z nápojových kartónů.

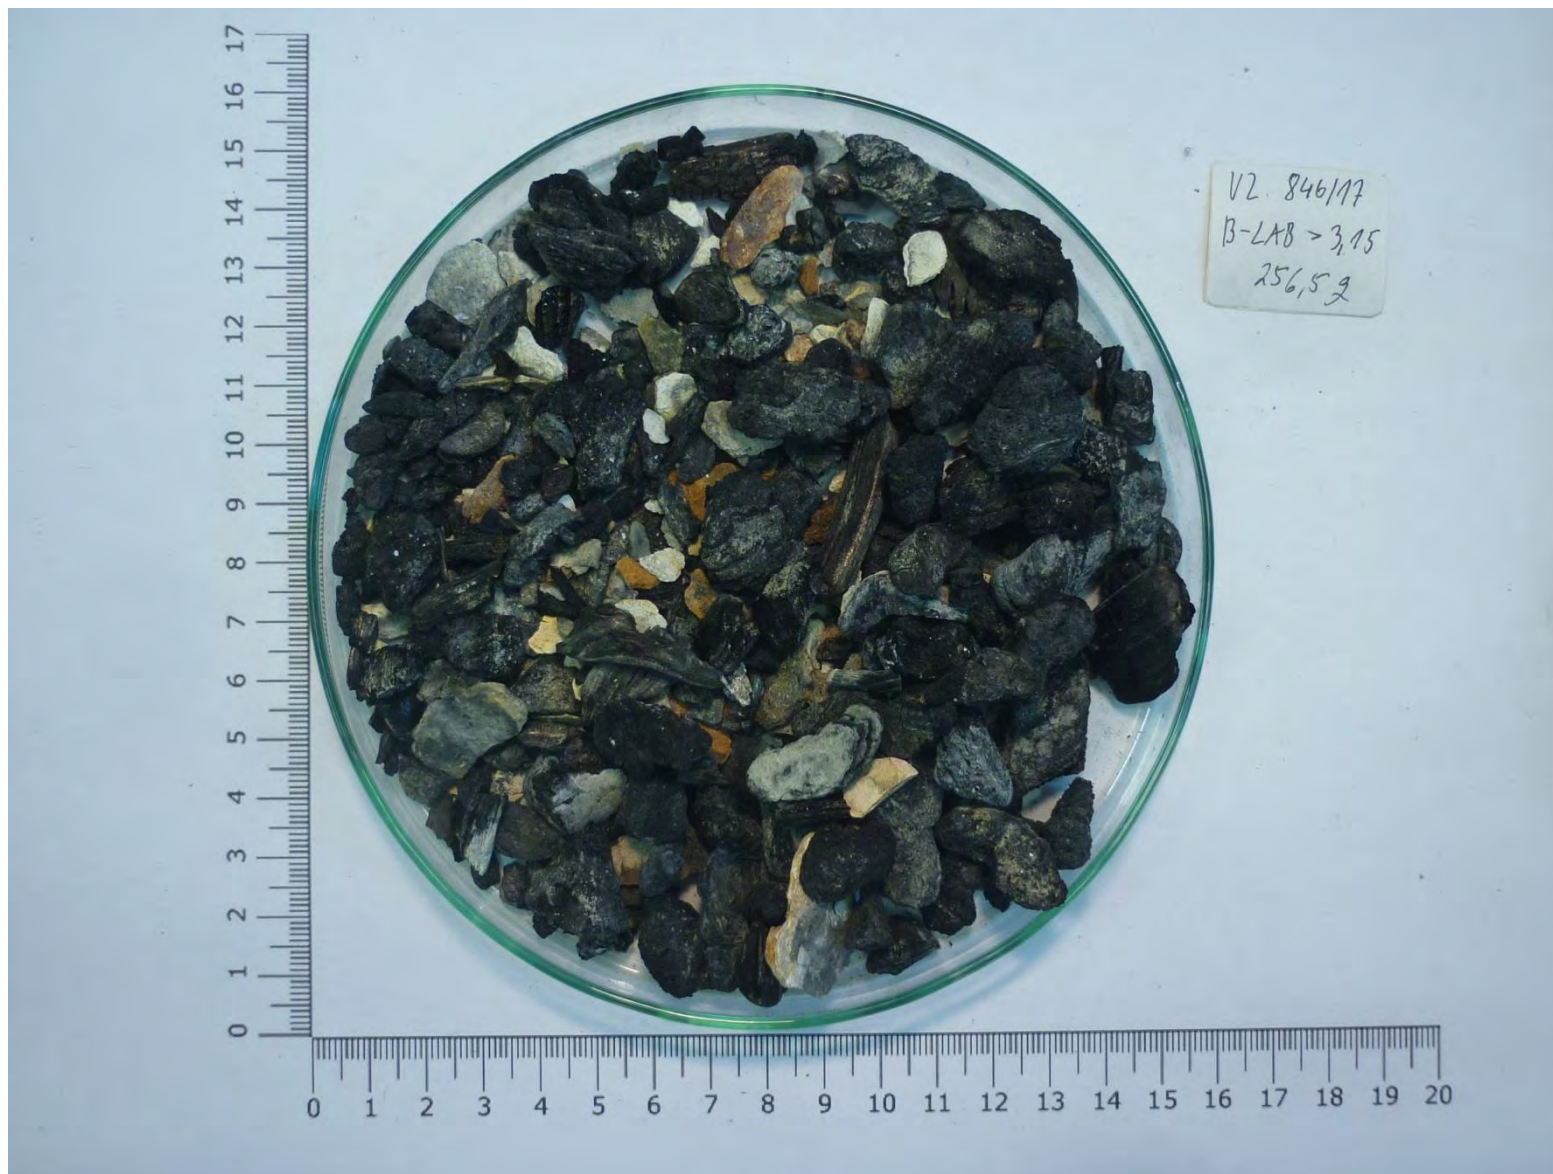
Obrázek 3.6.4-5 Reprezentativní část laboratorního vzorku (> 3,15 mm)

Na obrázku se nachází
nadsítná část
reprezentativního vzorku
(síto 3,15 mm).

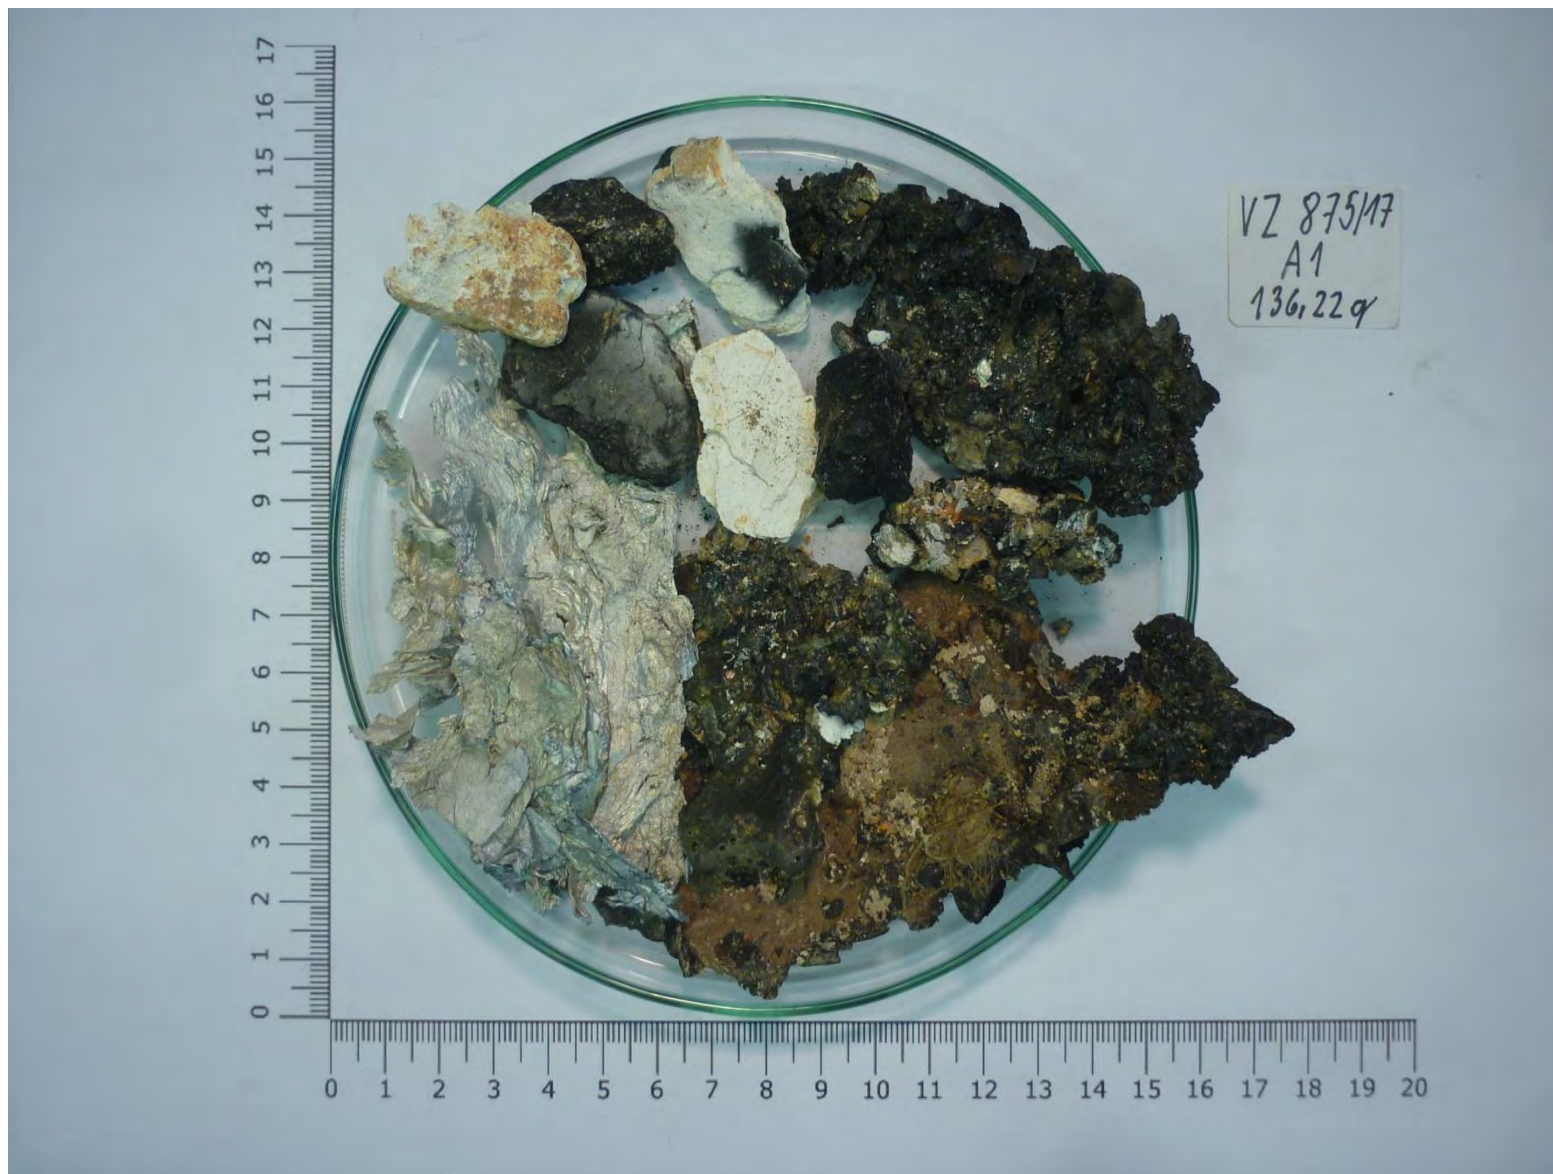
Obrázek 3.6.5-2 Nadsítná část celého vzorku (> 16 mm)

Na obrázku se nachází nadsítná část celkového vzorku (ze síta 16 mm). Jde o hrubý nedopal, velké spečence a velké kusy inertních materiálů.

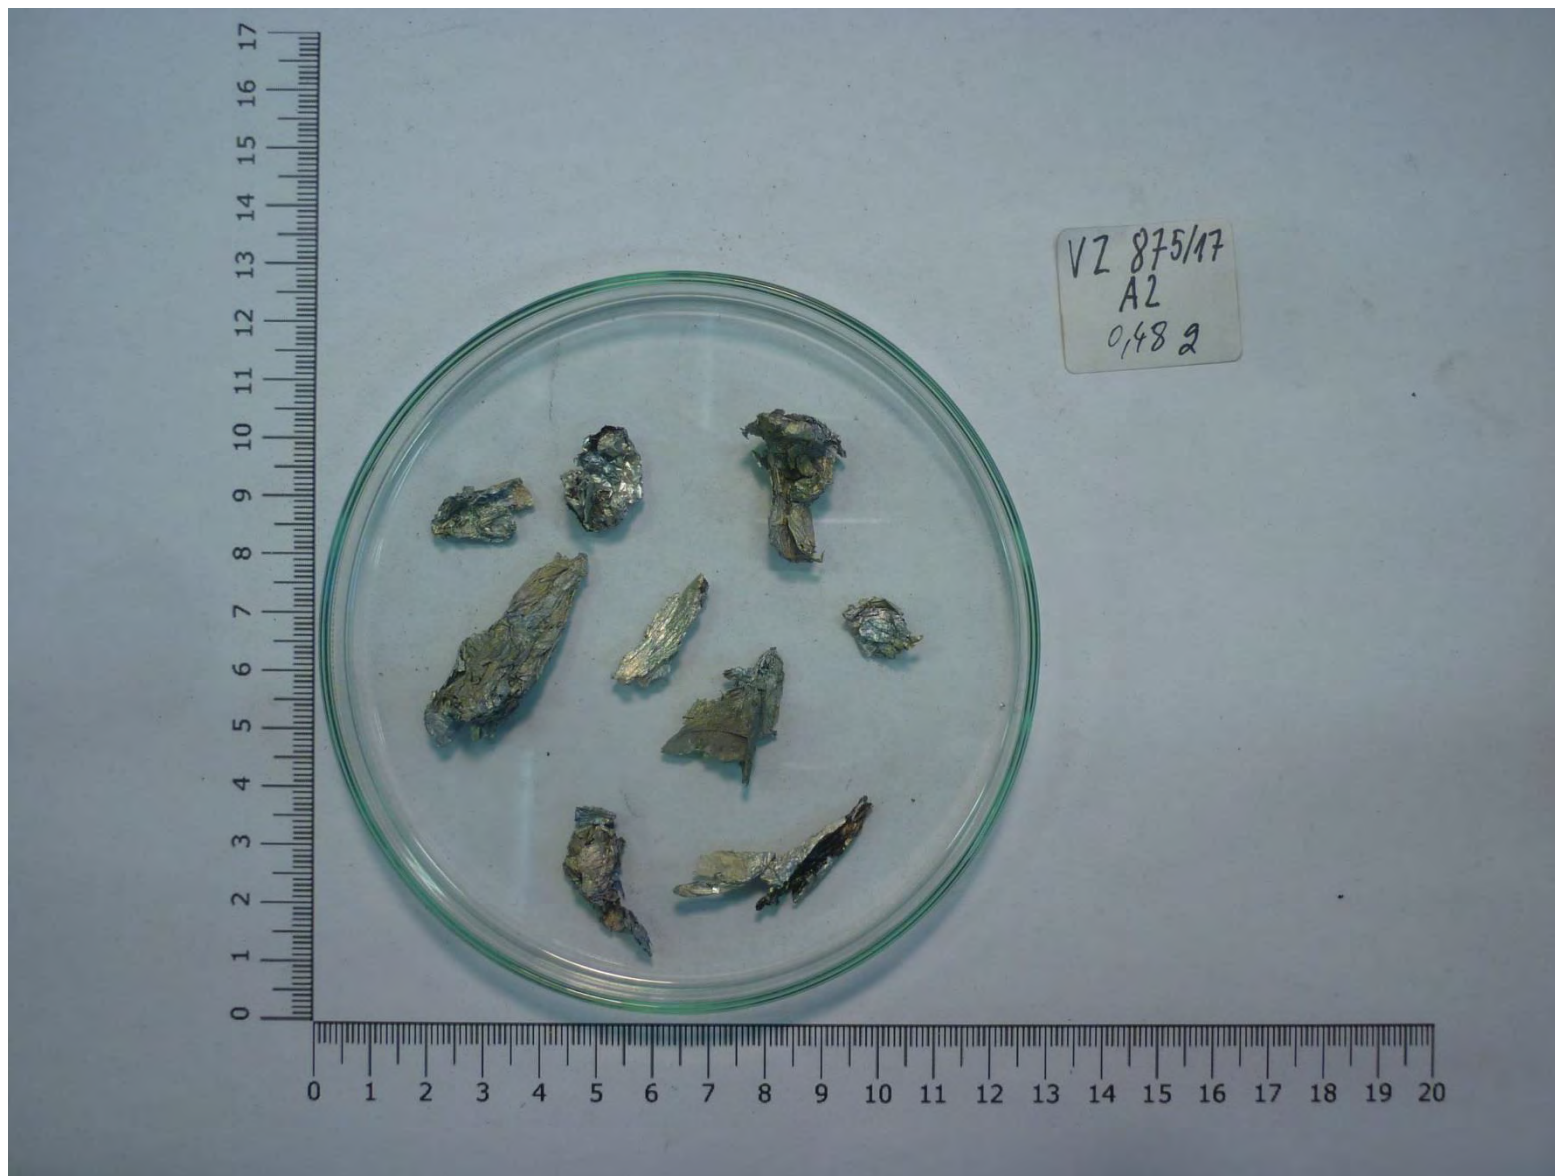
Obrázek 3.6.5-3 Inertní materiály odhalené při vizuální kontrole

Na obrázku se nachází vyseparované inertní materiály z laboratorního vzorku. Jedná se především hliníkové fólie z nápojových kartónů.

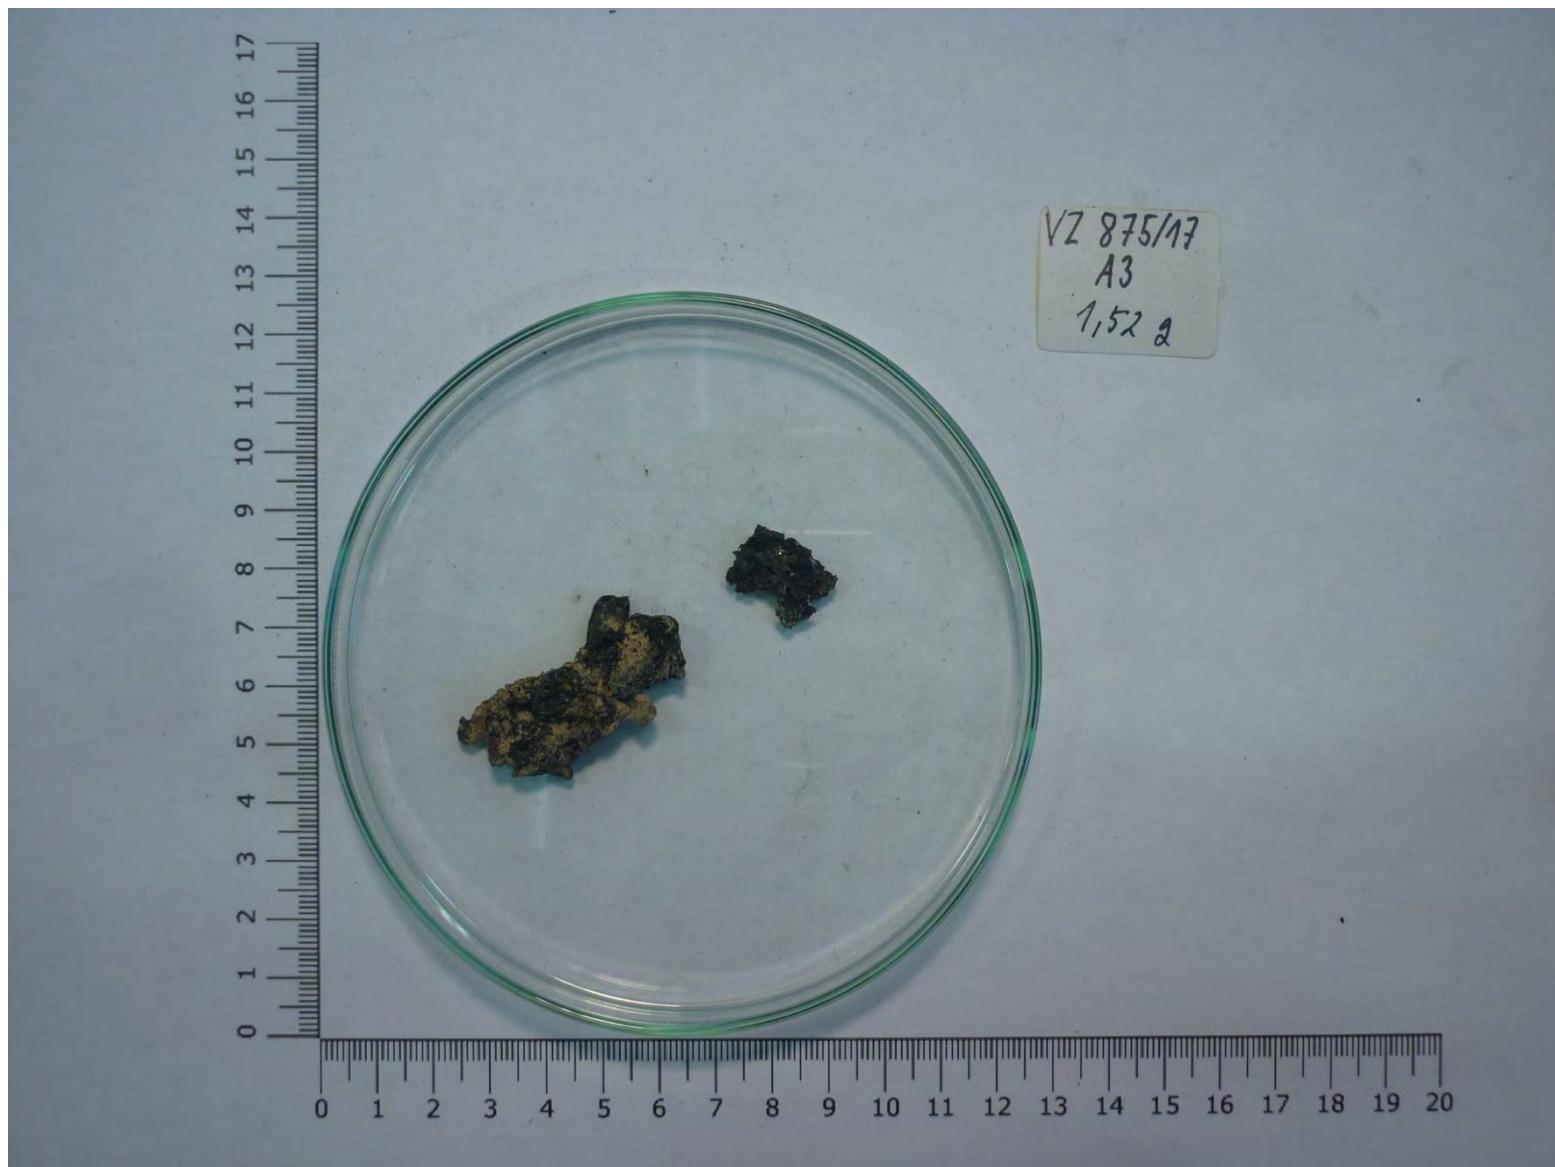
Obrázek 3.6.5-4 Cizí příměsi odhalené při vizuální kontrole

Na obrázku se nachází
vyseparované cizí příměsi.
Jedná se plastové spečence.

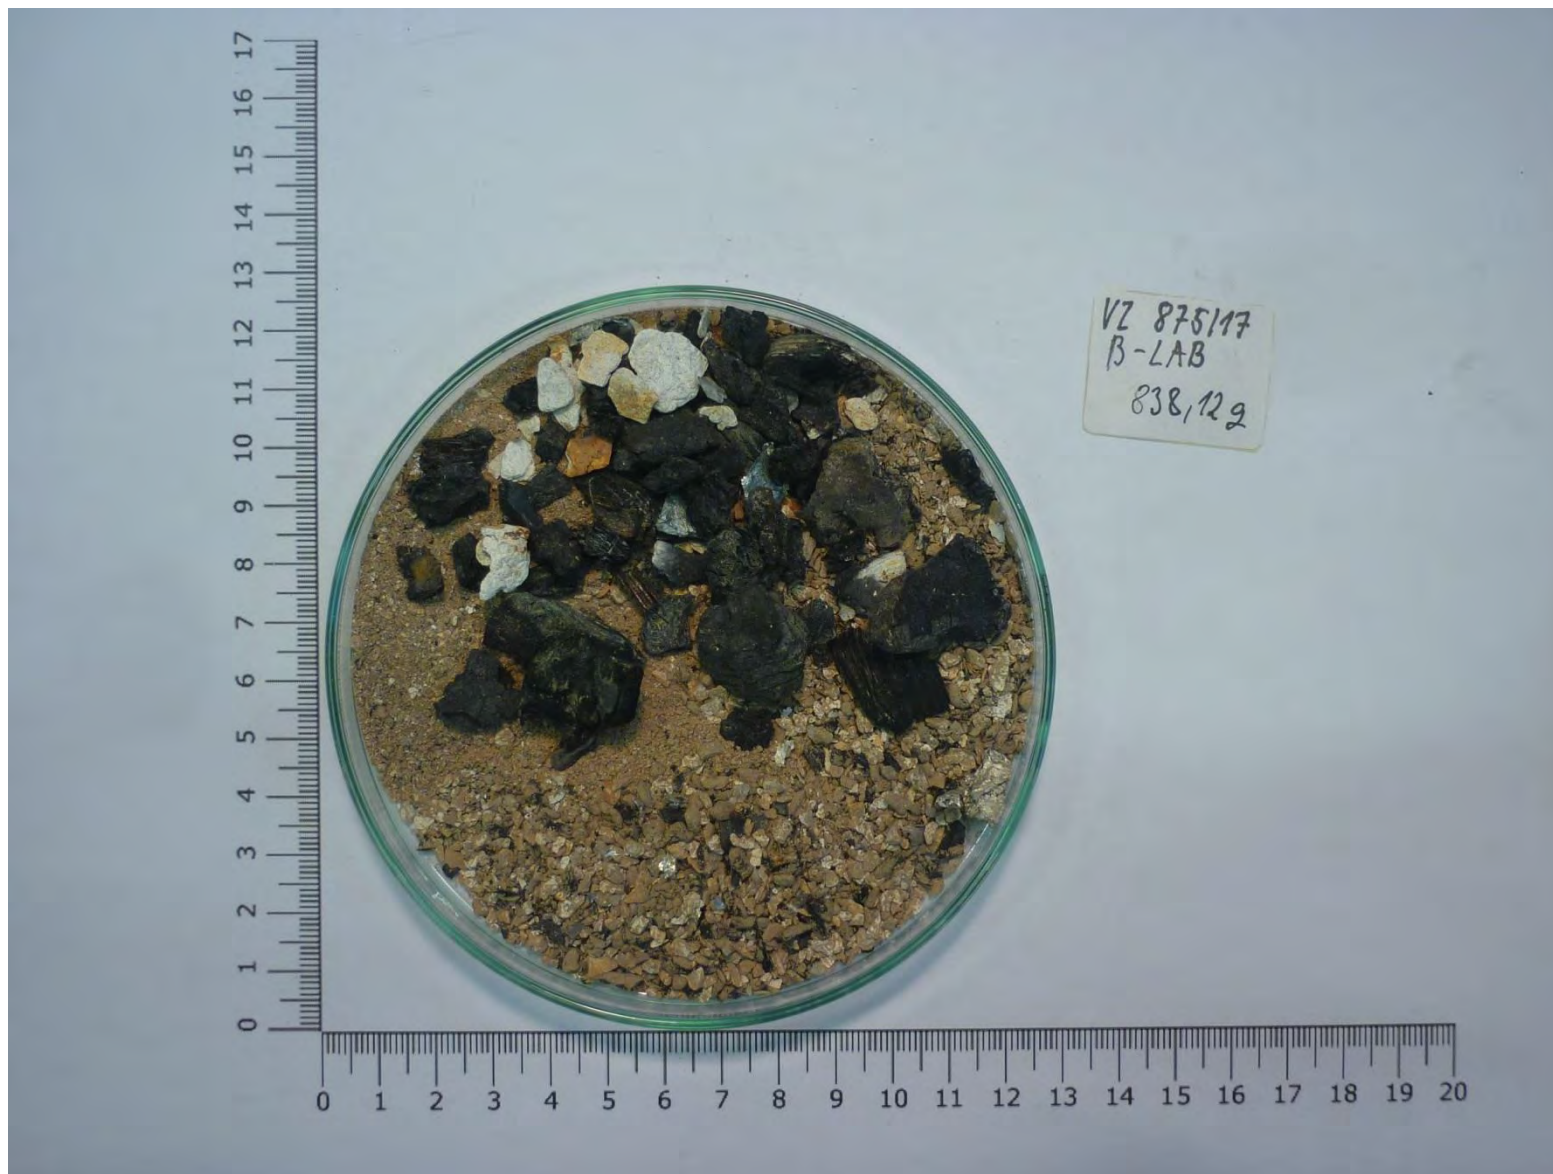
Obrázek 3.6.5-5 Reprezentativní část laboratorního vzorku

Na obrázku se nachází reprezentativní část laboratorního vzorku. Jedná se o část vzorku, na kterém se prováděla vizuální kontrola a který se dále zpracovával na analytický vzorek.

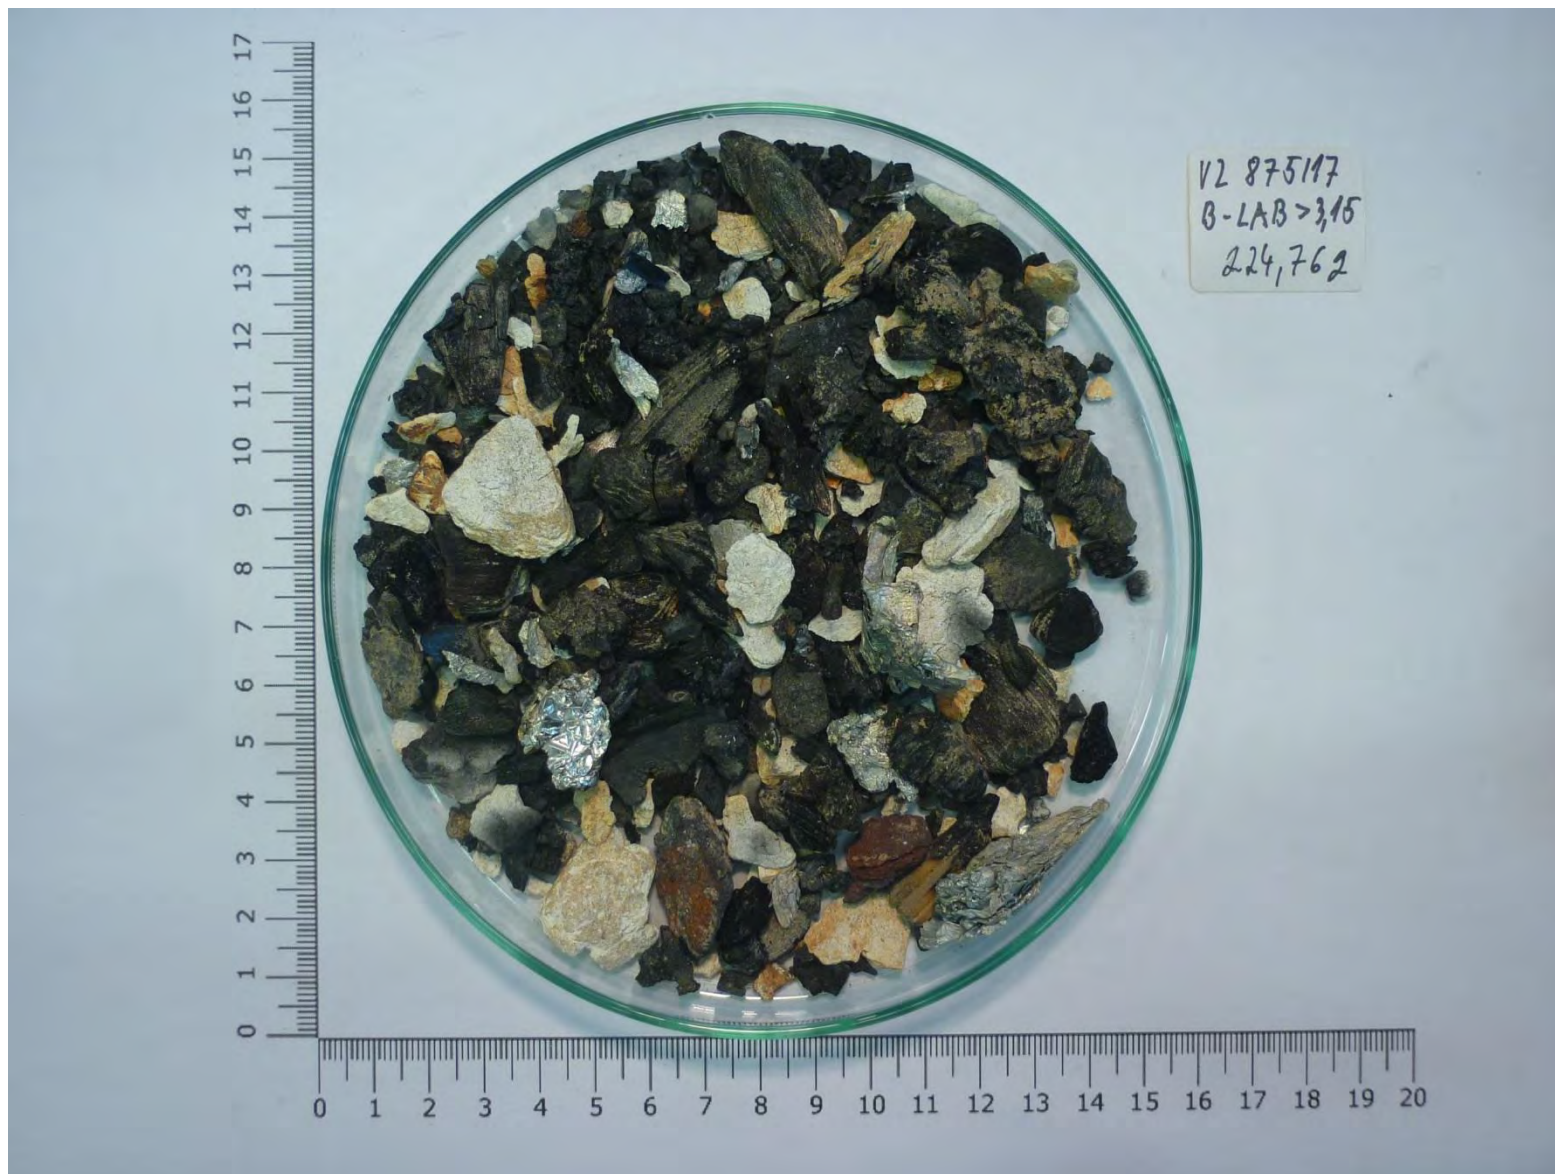
Obrázek 3.6.5-6 Reprezentativní část laboratorního vzorku (> 3,15 mm)

Na obrázku se nachází
nadsítná část
reprezentativního vzorku
(síto 3,15 mm).

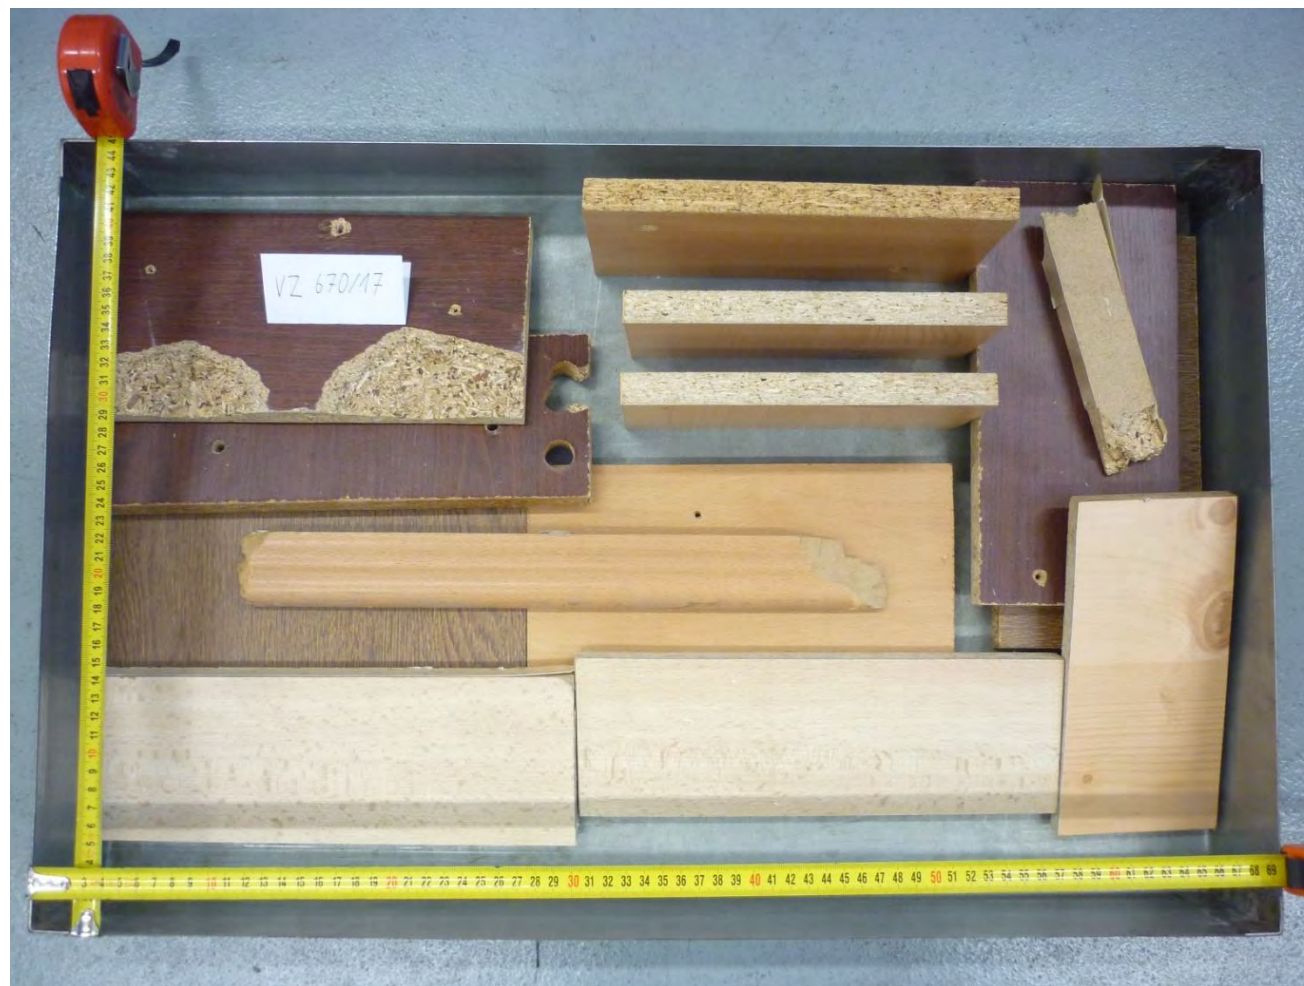
Obrázek 3.7-1 Dřevotříska

Spalování čistého paliva s příměsí nábytku zanechává v popelu malé kousky ohořelého laku ohořelé kousky se strukturou dřevotřísky. Popel také obsahuje kovové zbytky, jako jsou hřebíky a šroubky.

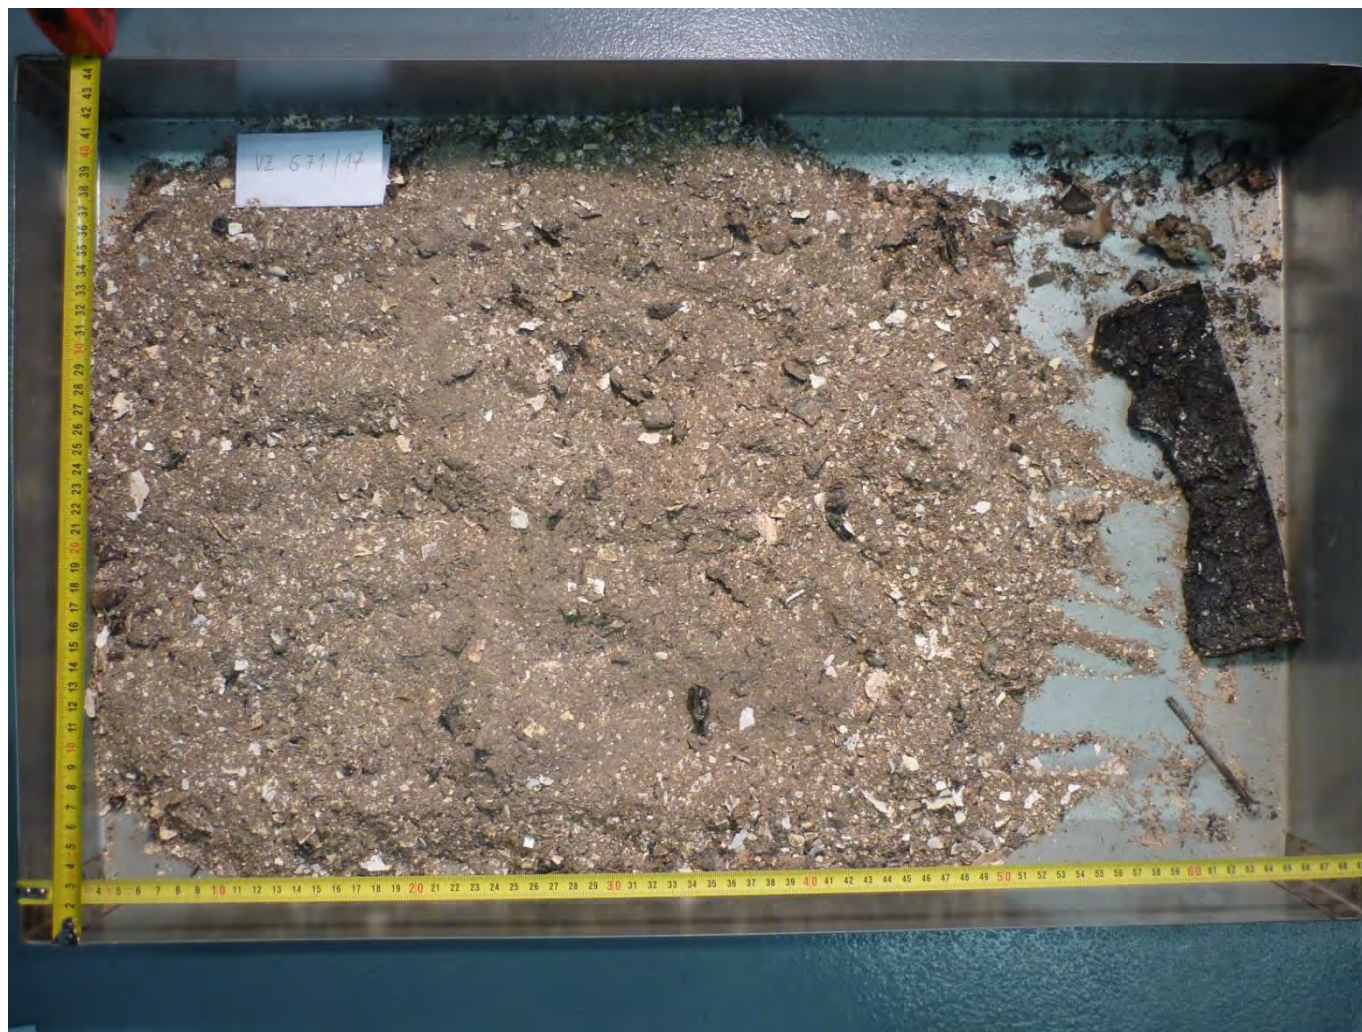
Obrázek 3.7.1-1 Celkový vzorek

Na levé straně se nachází podsítná část popela (síto 16 mm). Jedná se o část popela, která se dále zpracovávala.

Na pravé straně se nachází nadsítná část vzorku (část popela, která zůstala na sítu 16 mm). Tato část je brána jako roštová.

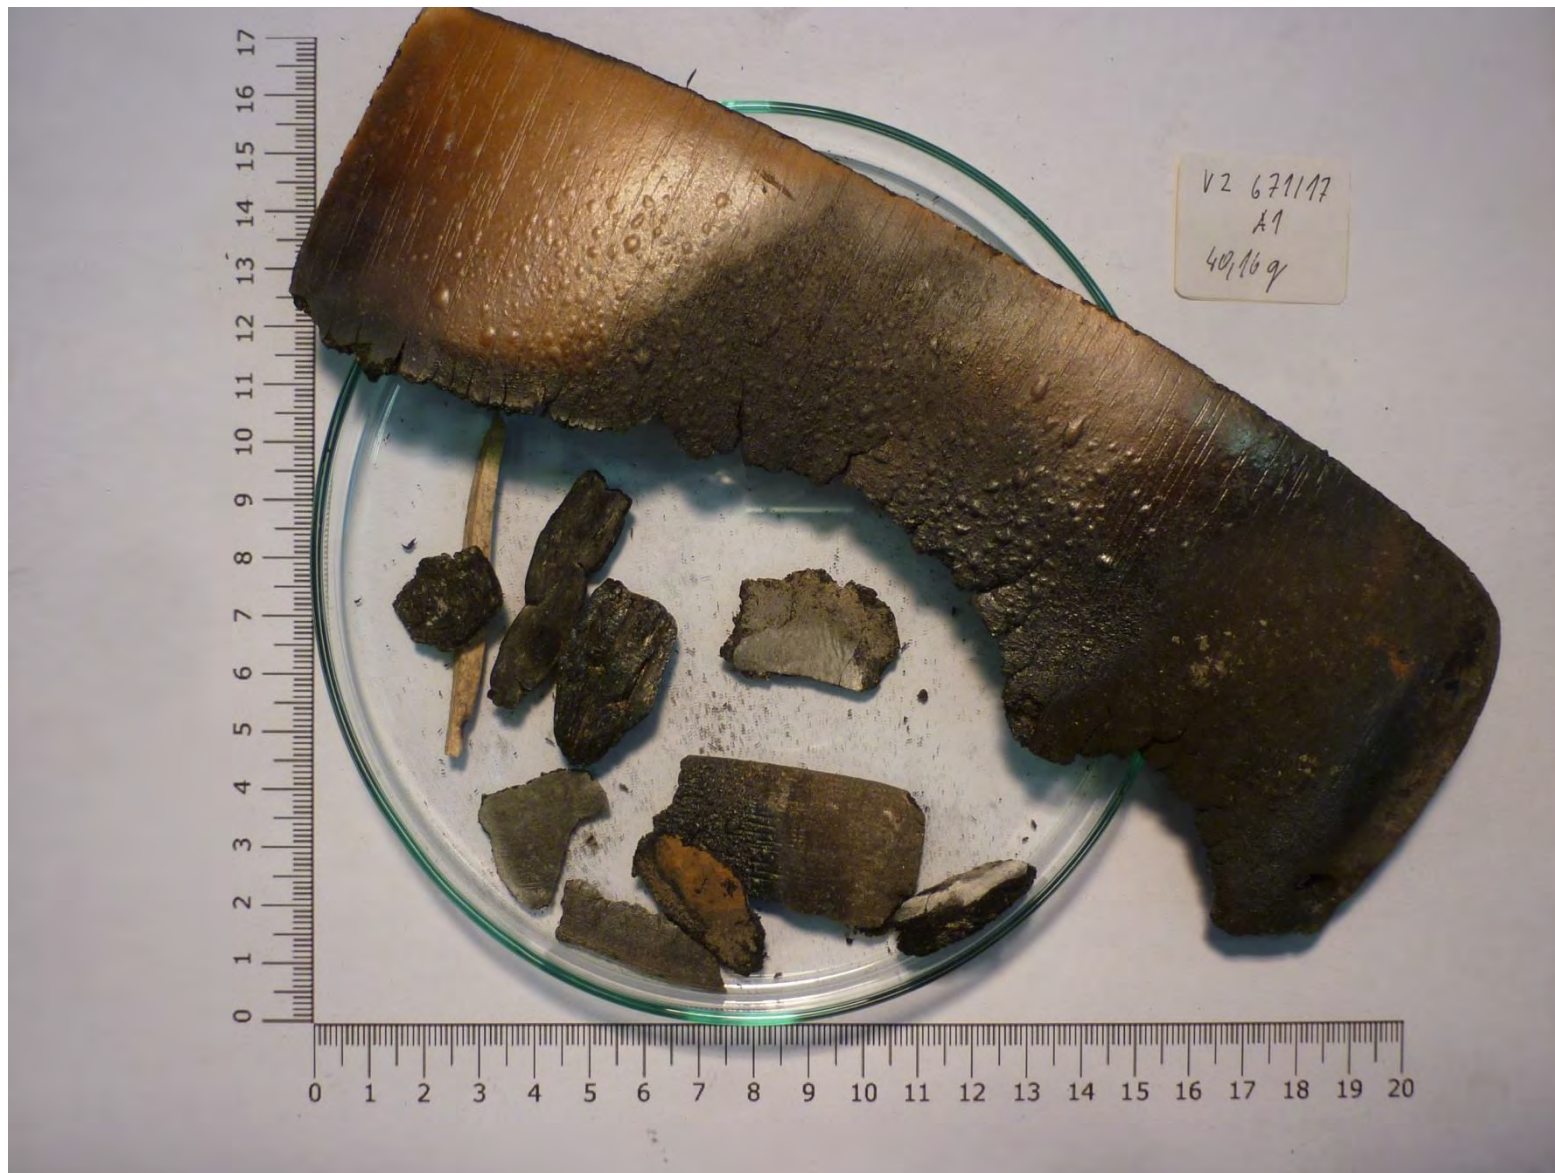
Obrázek 3.7.1-2 Nadsítná část celého vzorku (> 16 mm)

Na obrázku se nachází
hrubý nedopal.

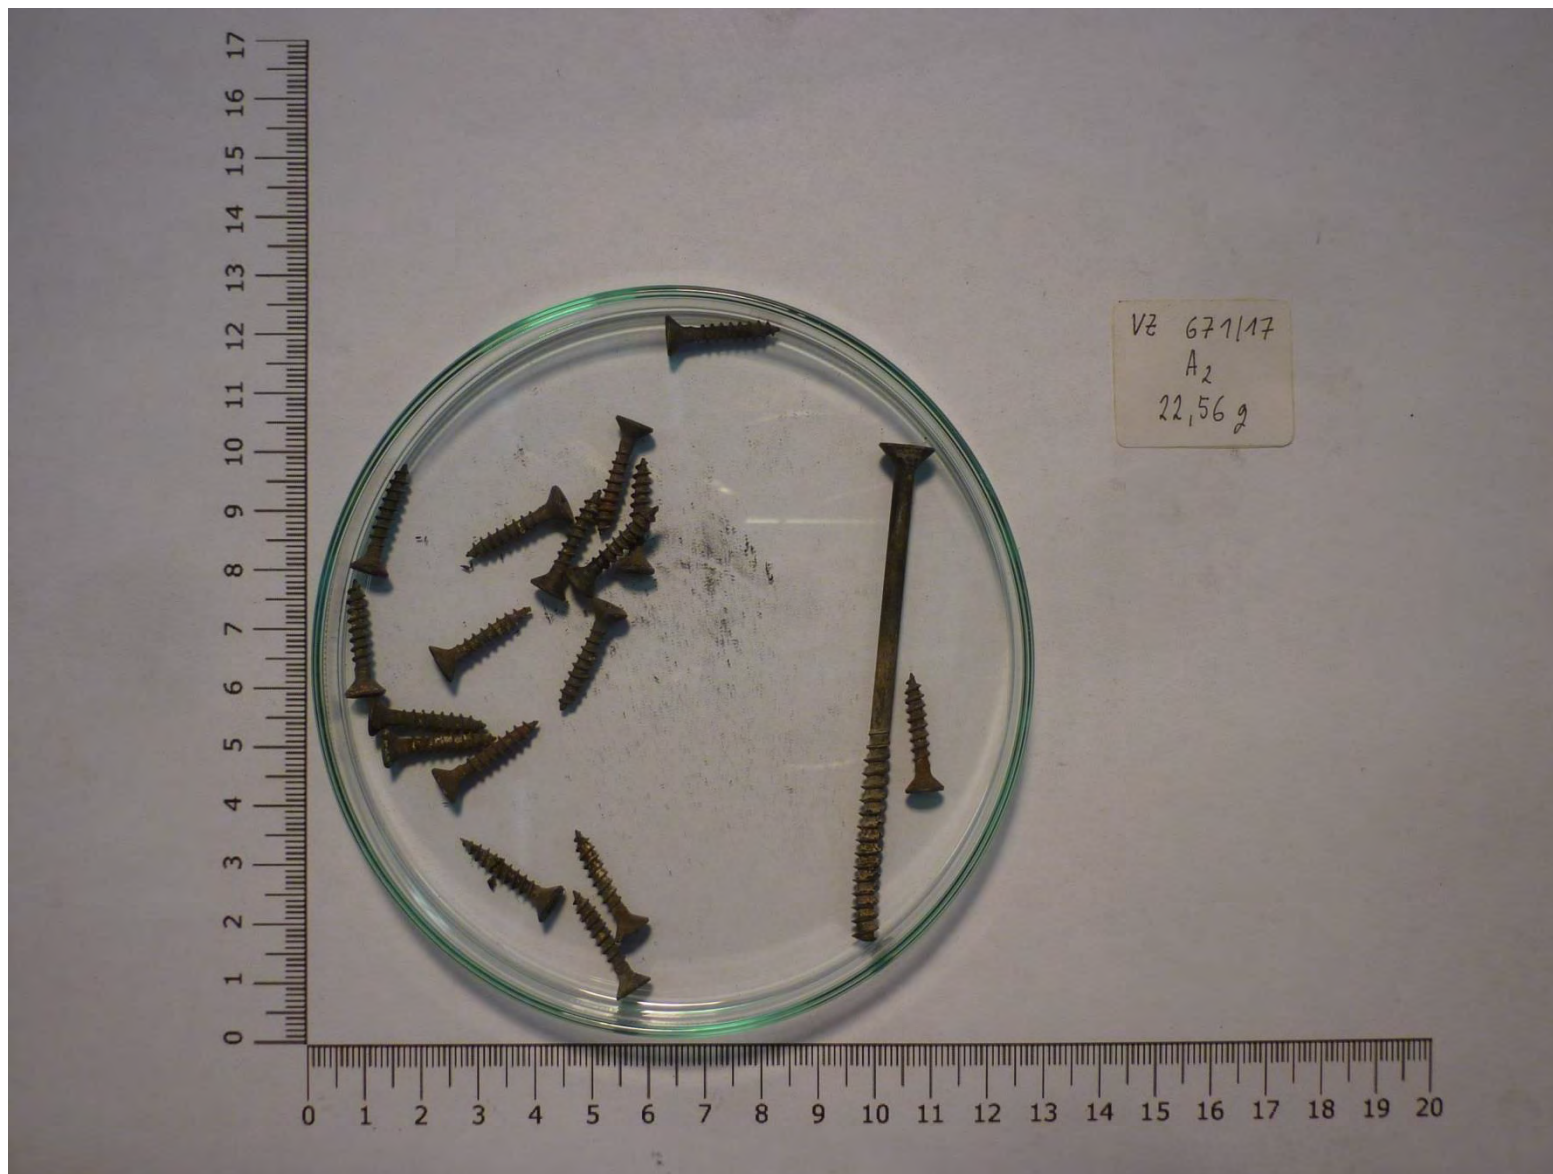
Obrázek 3.7.1-3 Inertní materiály odhalené při vizuální kontrole

Na obrázku se nachází
vyseparované inertní
materiály.
