Příloha č. 7

Katalog popelů

Závěrečná zpráva veřejné zakázky MŽP ČR (T002/16/V00048151)
„Podklady pro zpracování metodiky indikace spalování odpadu prostřednictvím
analýzy popela“

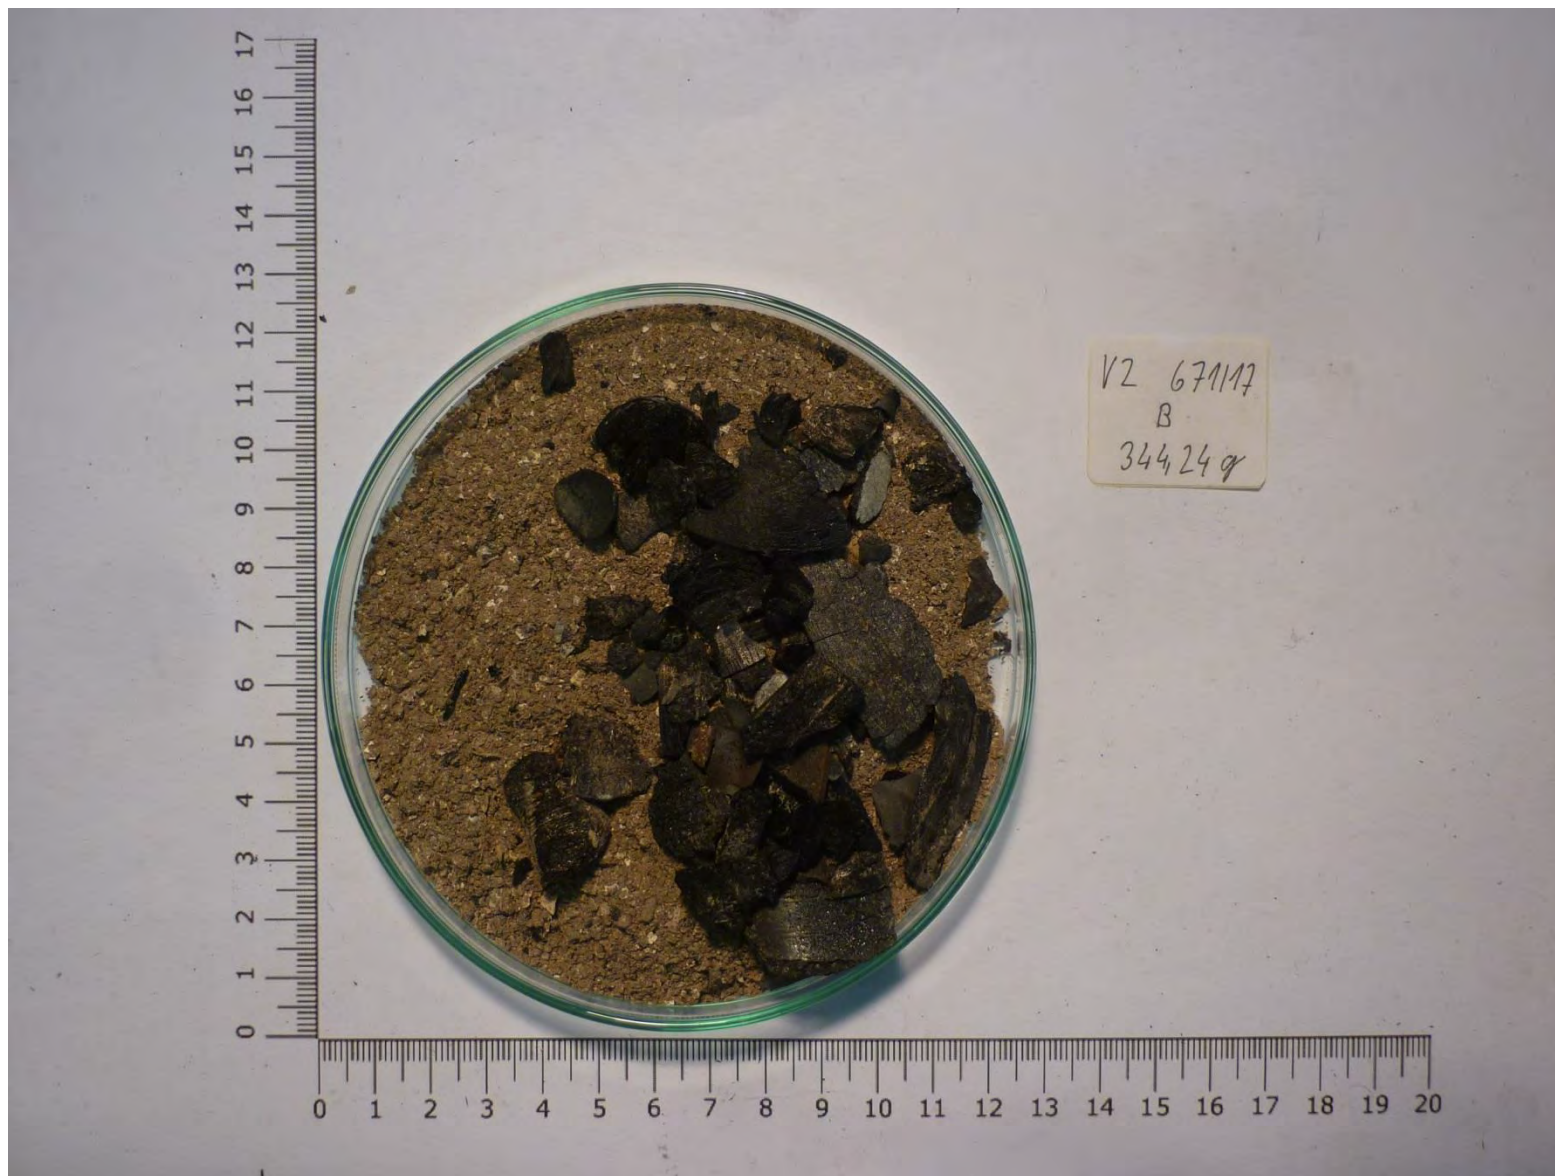
Obrázek 3.7.1-5 Reprezentativní část laboratorního vzorku

Na obrázku se nachází reprezentativní část laboratorního vzorku. Jedná se o část vzorku, na kterém se prováděla vizuální kontrola a který se dále zpracovával na analytický vzorek.

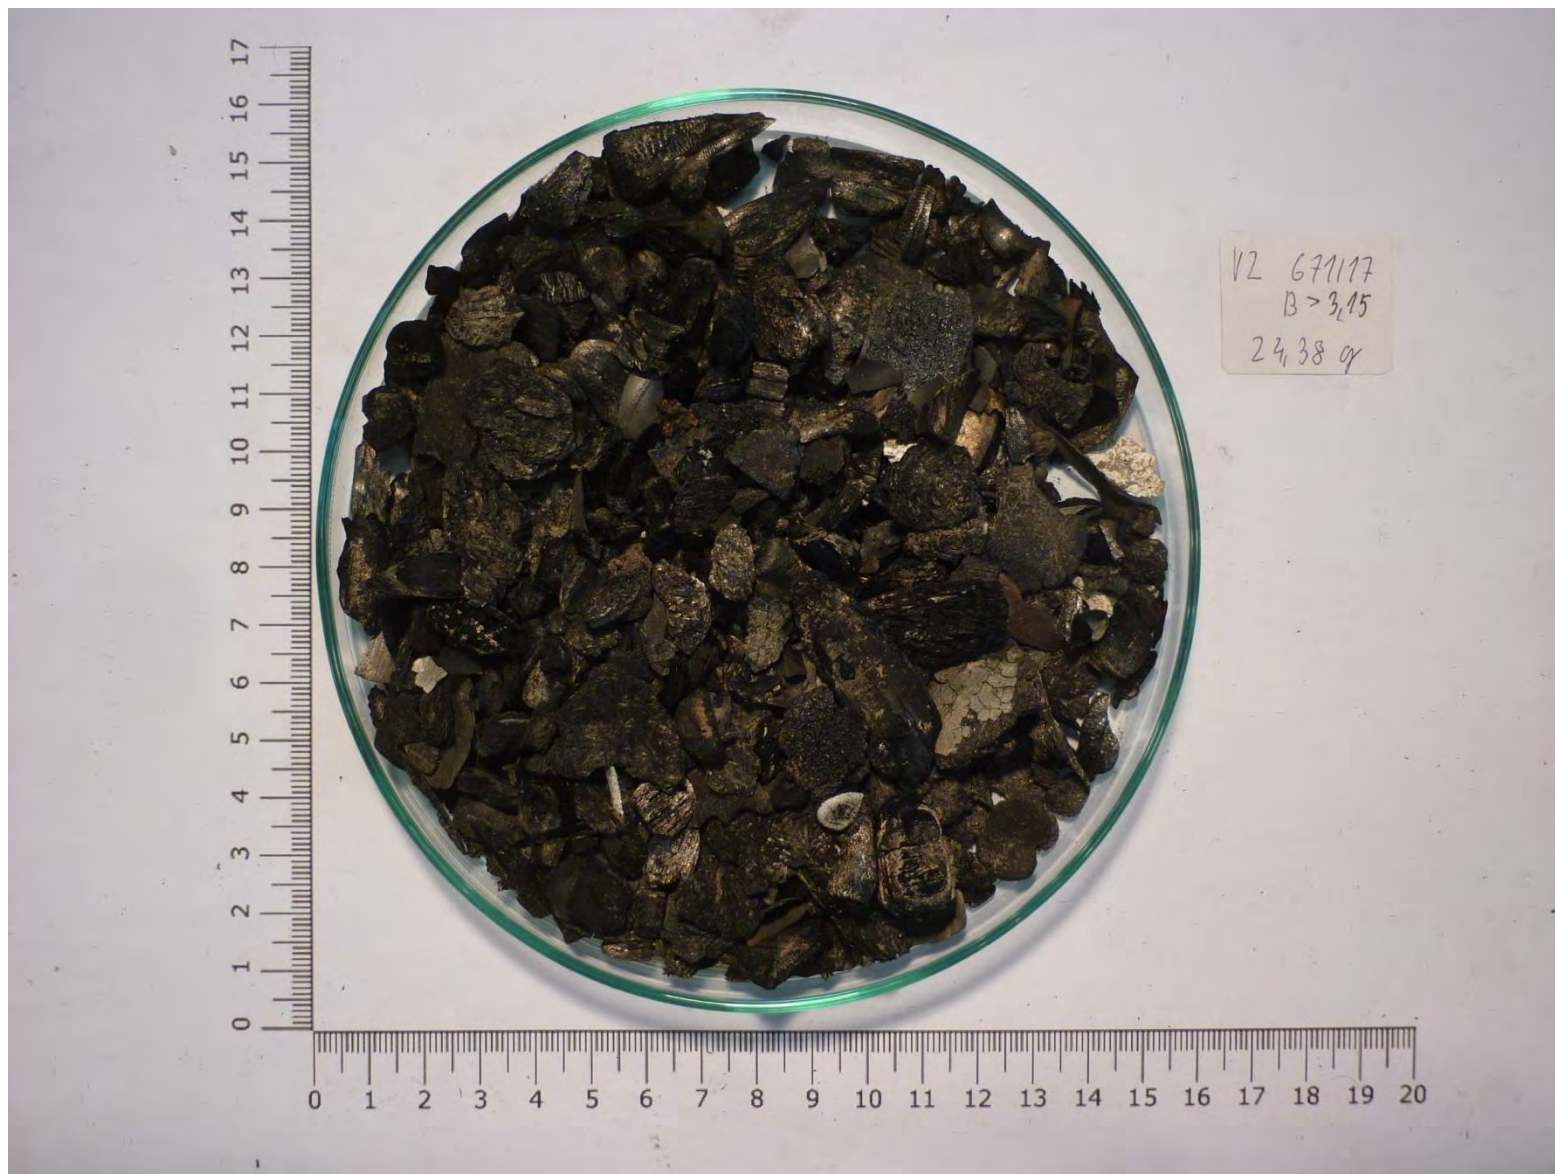
Obrázek 3.7.1-6 Reprezentativní část laboratorního vzorku ($> 3,15$ mm)

Na obrázku se nachází
nadsítná část
reprezentativního vzorku
(síto 3,15 mm).

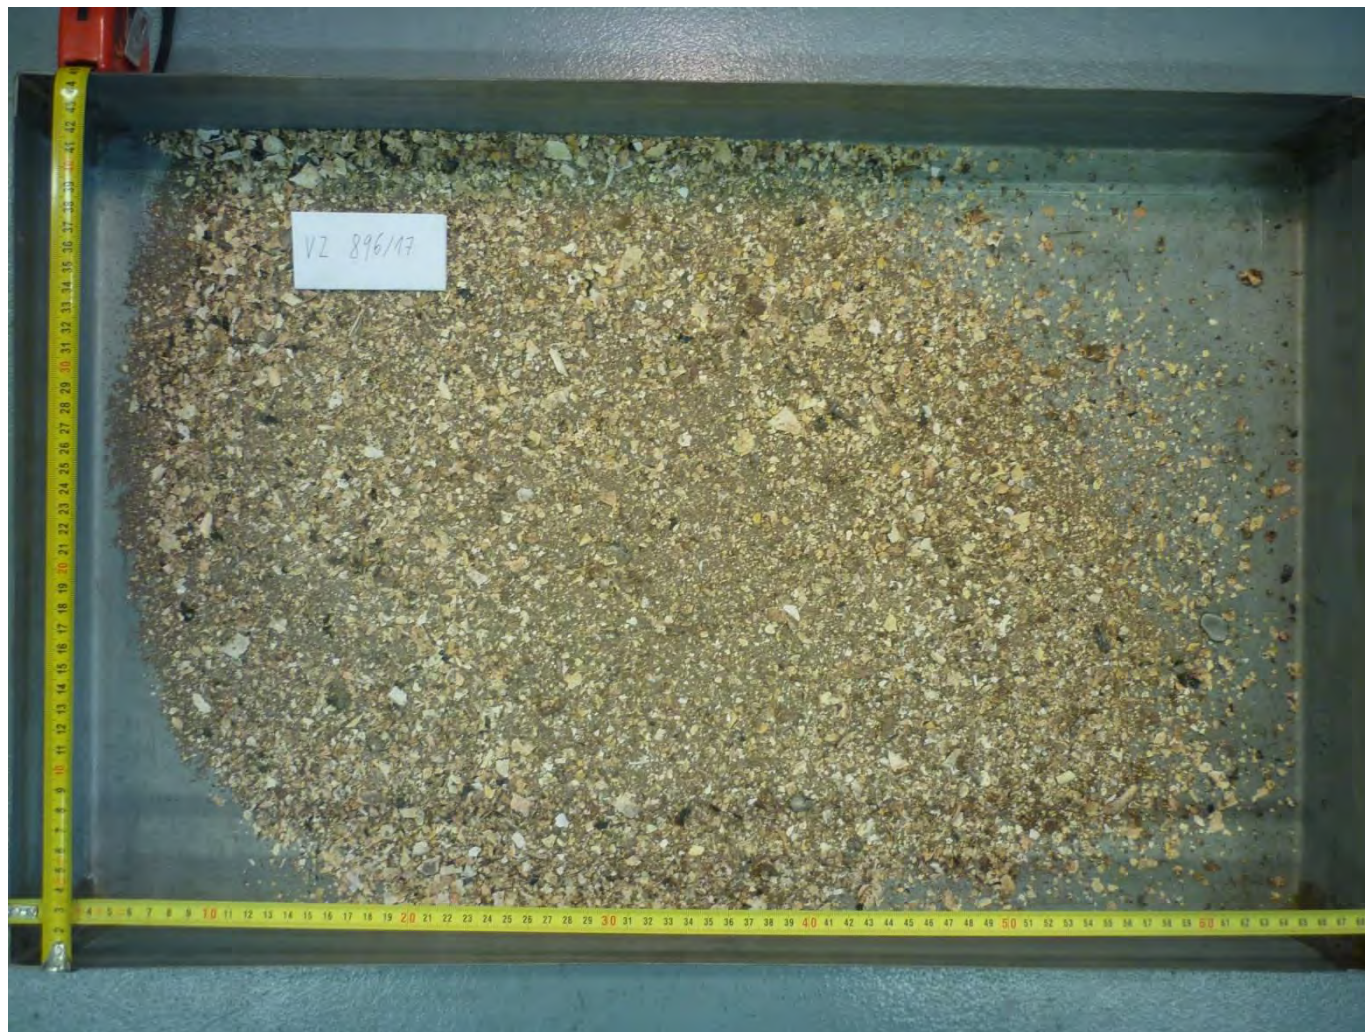
Obrázek 3.7.2-1 Celkový vzorek

Na obrázku se nachází podsítná část popela (síto 16 mm). Jedná se o část popela, která se dále zpracovávala.

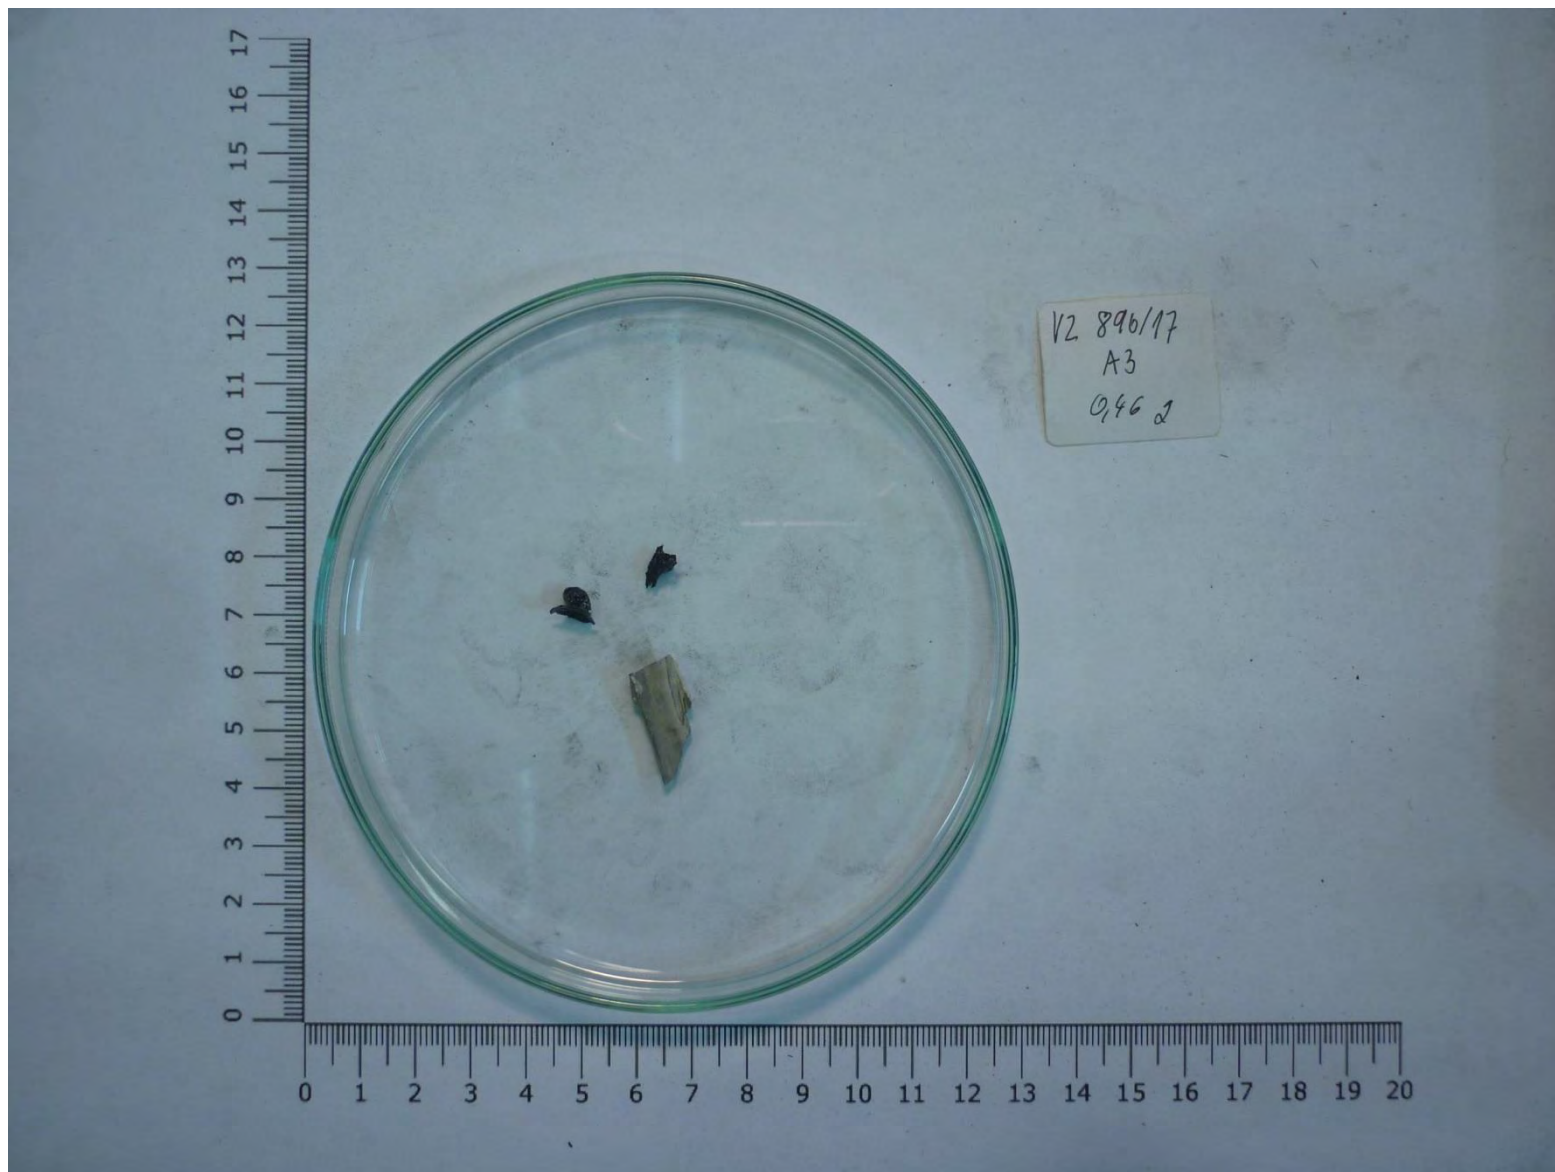
Obrázek 3.7.2-3 Cizí příměši odhalené při vizuální kontrole

Na obrázku se nachází vyseparované cizí příměši. Jedná se o malé spečence se strukturou dřevotřísky.

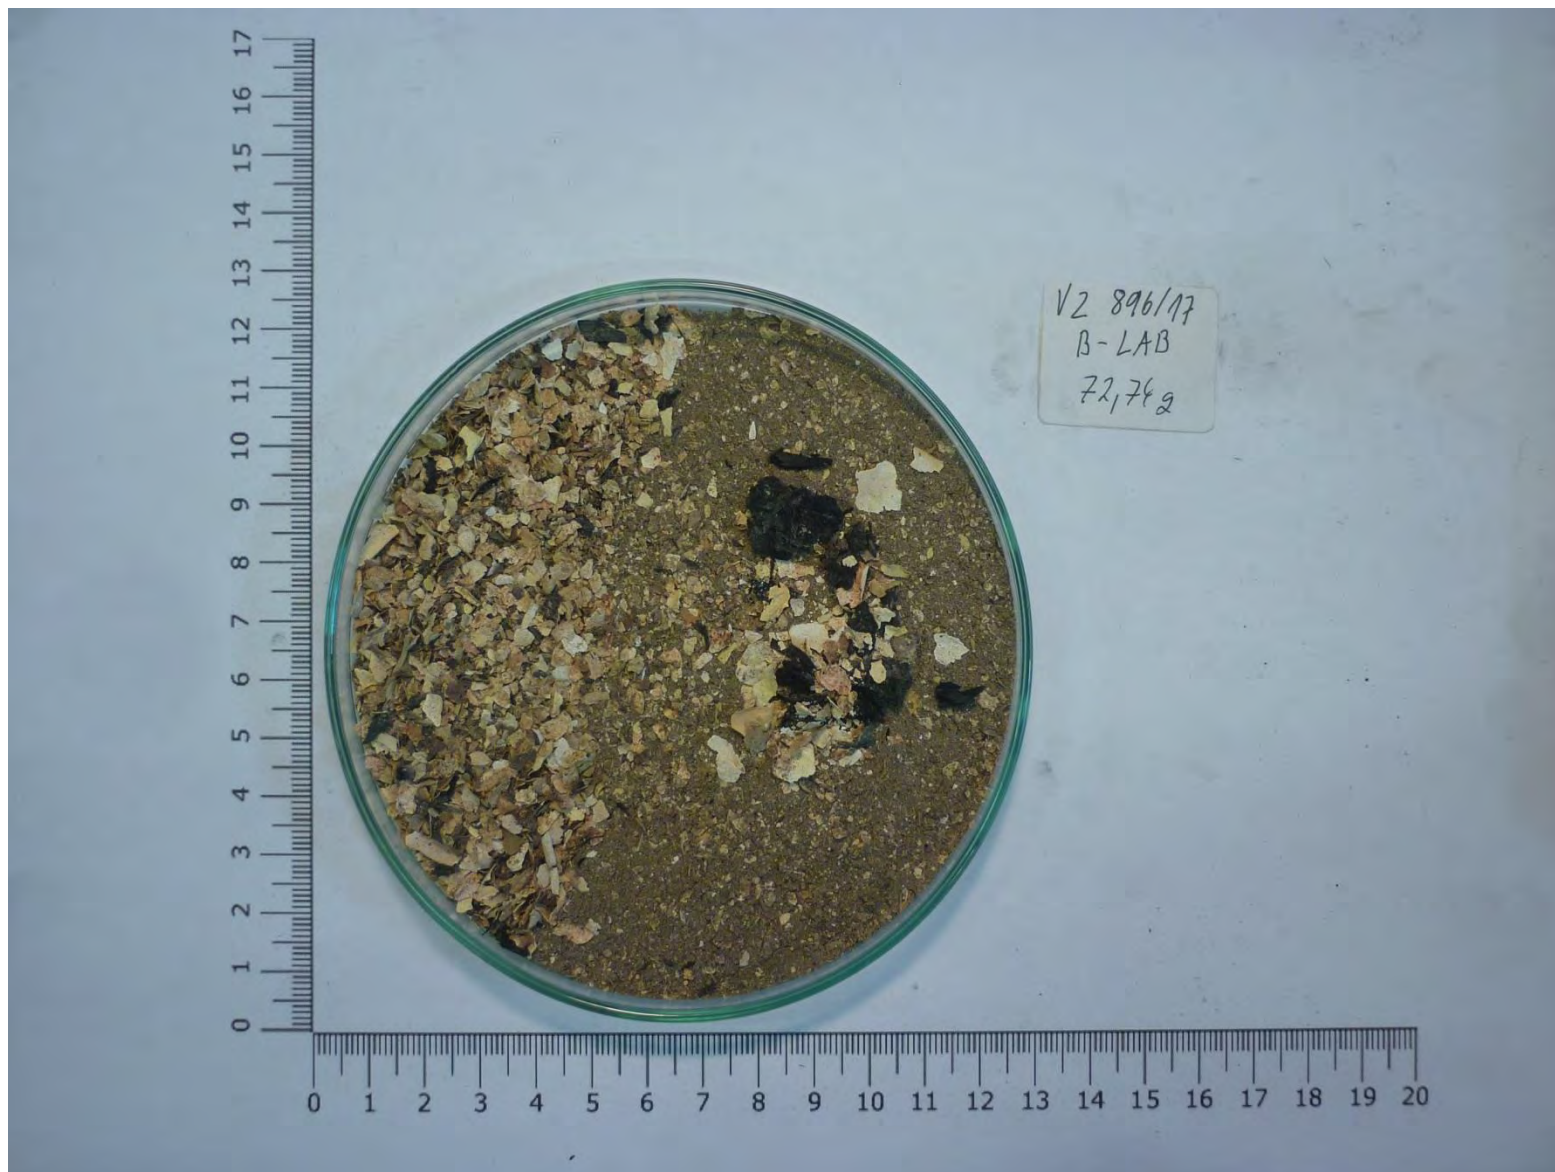
Obrázek 3.7.2-4 Reprezentativní část laboratorního vzorku

Na obrázku se nachází reprezentativní část laboratorního vzorku. Jedná se o část vzorku, na kterém se prováděla vizuální kontrola a který se dále zpracovával na analytický vzorek.

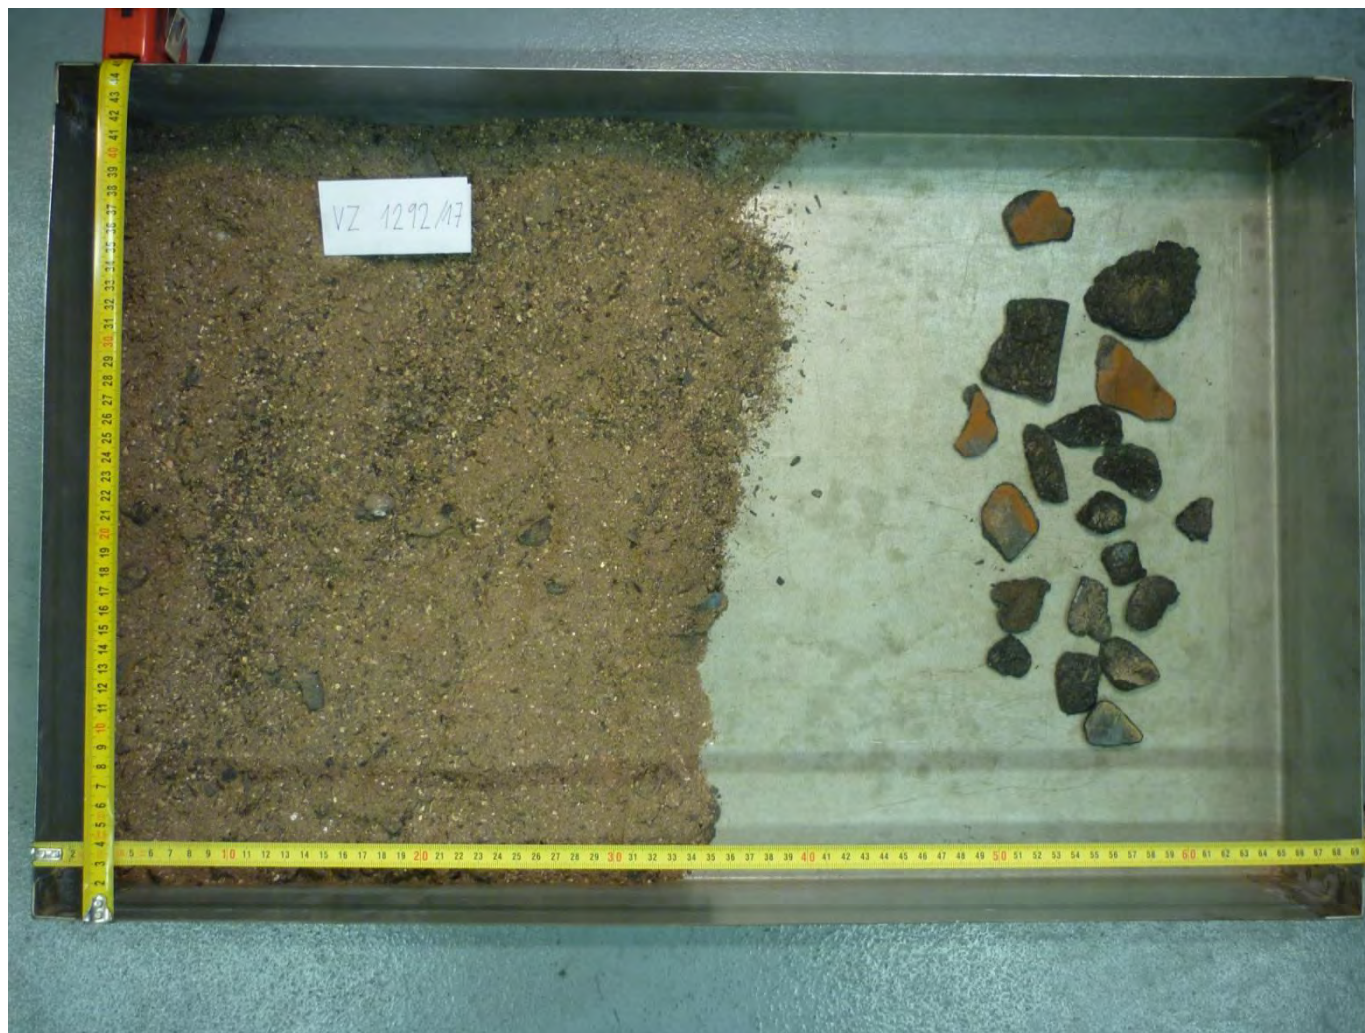
Obrázek 3.7.3-1 Celkový vzorek

Na levé straně se nachází podsítná část popela (síto 16 mm). Jedná se o část popela, která se dále zpracovávala.

Na pravé straně se nachází nadsítná část vzorku (část popela, která zůstala na sítu 16 mm). Tato část je brána jako roštová.

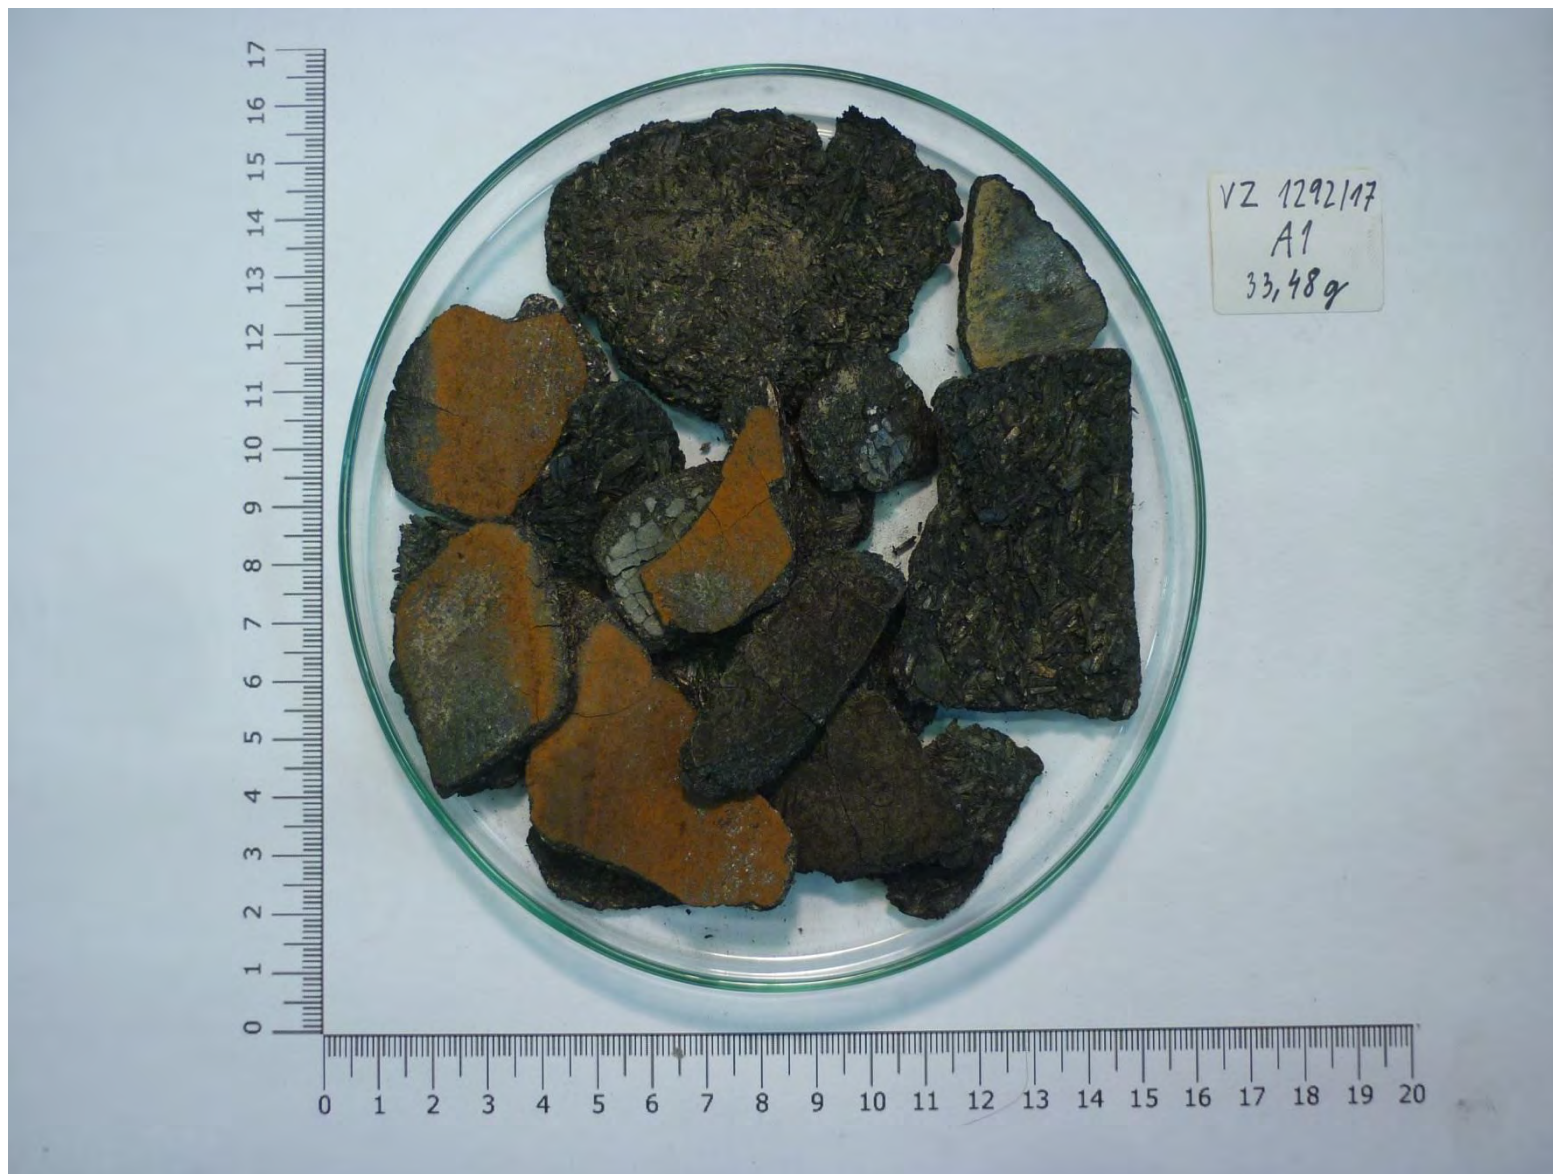
Obrázek 3.7.3-2 Nadsítná část celého vzorku (> 16 mm)

Na obrázku se nachází nadsítná část celkového vzorku (ze síta 16 mm). Jde o hrubý nedopal a velké kusy ohořelé dřevotřísky.

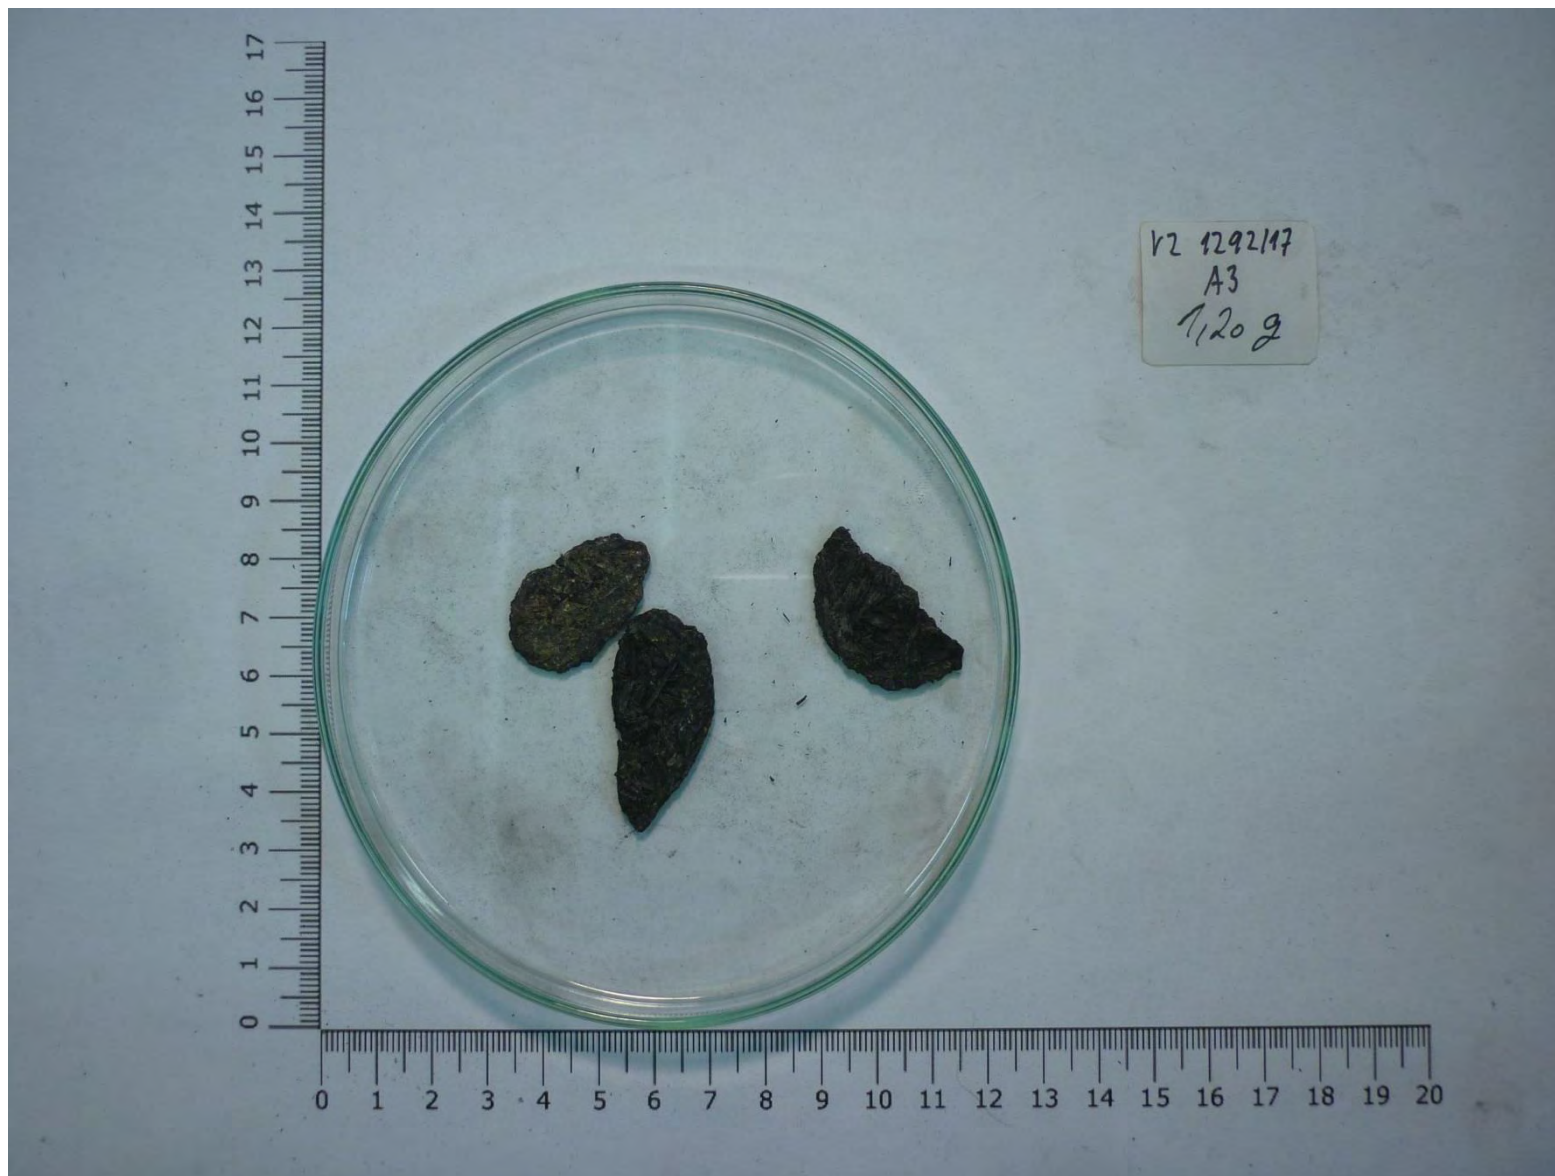
Na obrázku se nachází
vyseparované cizí příměsi.
Jedná se o kusy ohořelé
dřevotřísky.

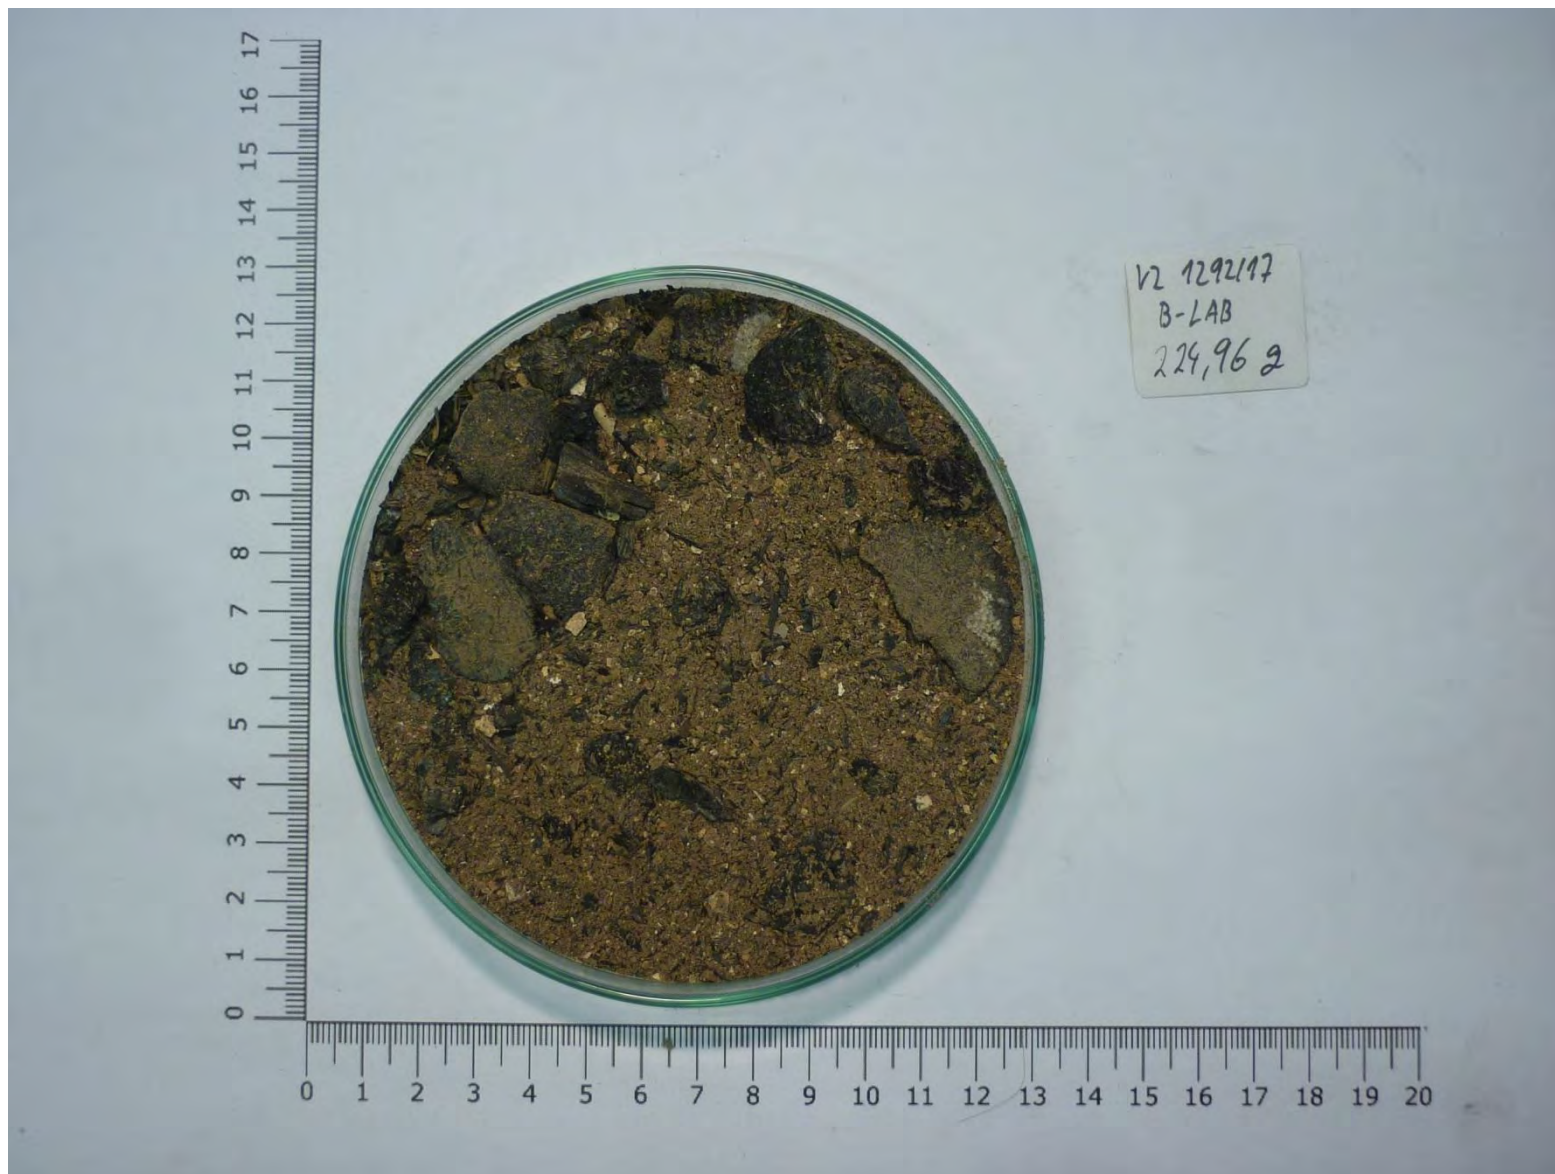
Obrázek 3.7.3-5 Reprezentativní část laboratorního vzorku

Na obrázku se nachází reprezentativní část laboratorního vzorku. Jedná se o část vzorku, na kterém se prováděla vizuální kontrola a který se dále zpracovával na analytický vzorek.

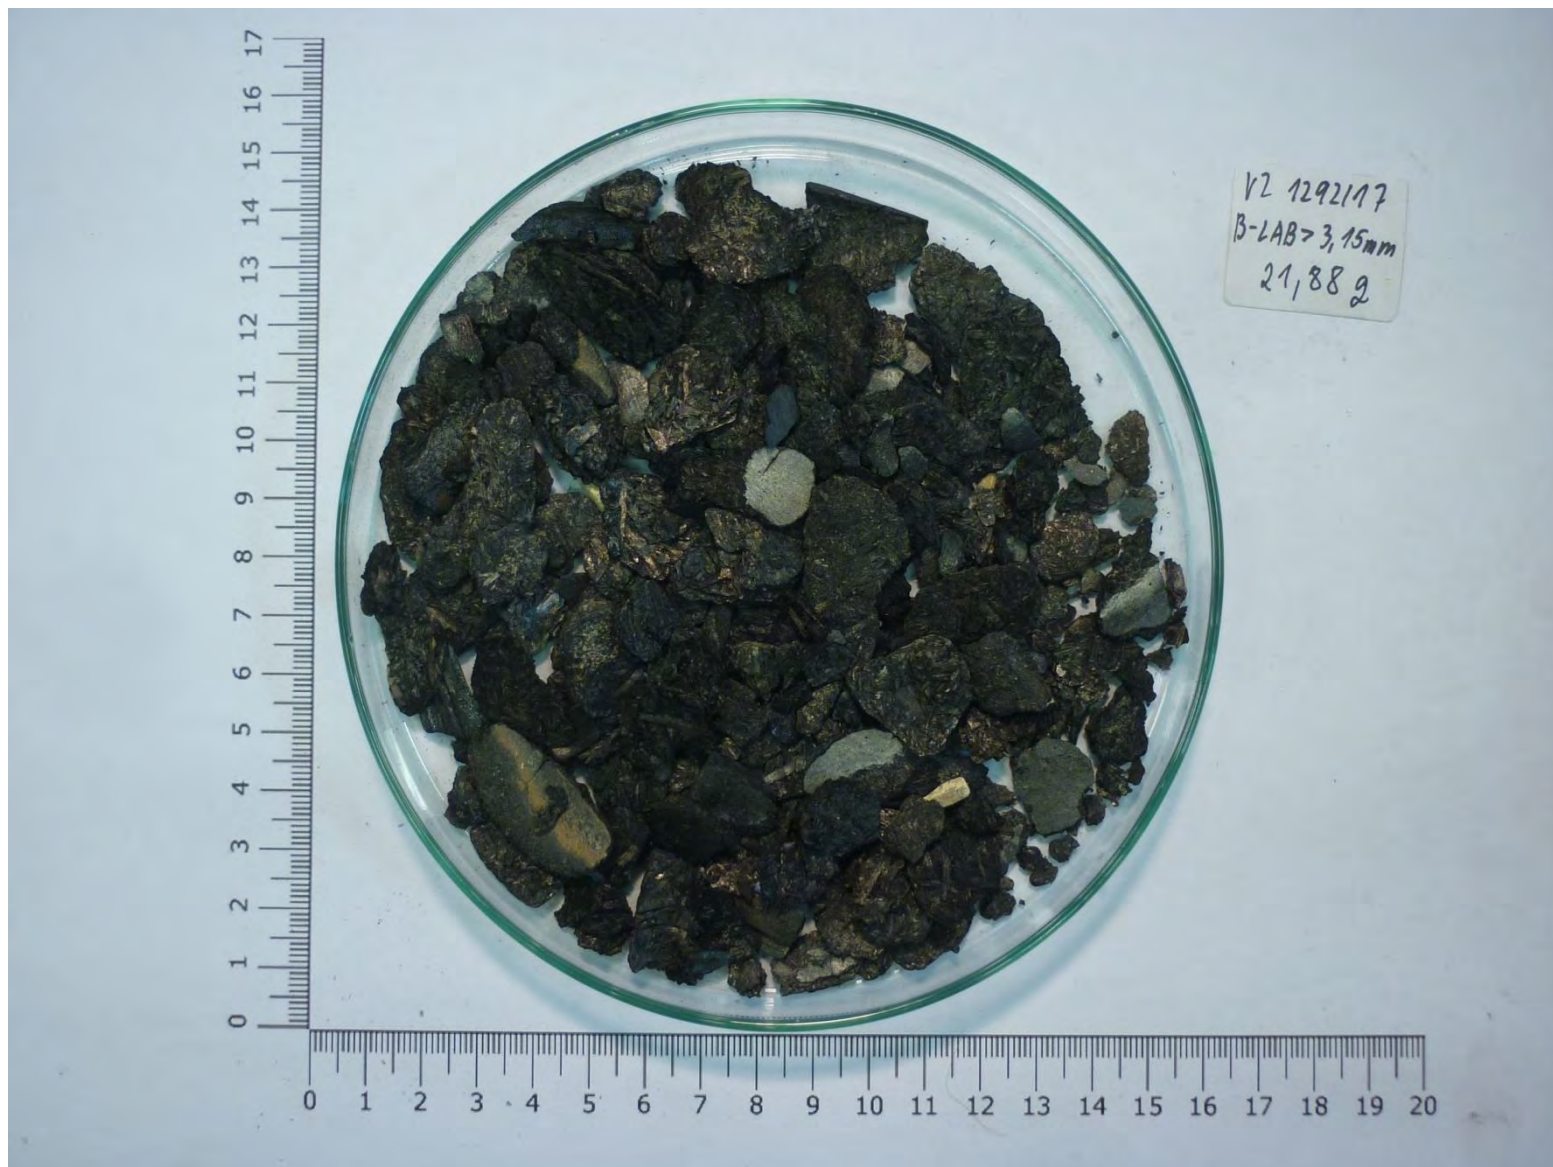
Obrázek 3.7.3-6 Reprezentativní část laboratorního vzorku (> 3,15 mm)

Na obrázku se nachází
nadsítná část
reprezentativního vzorku
(síto 3,15 mm).

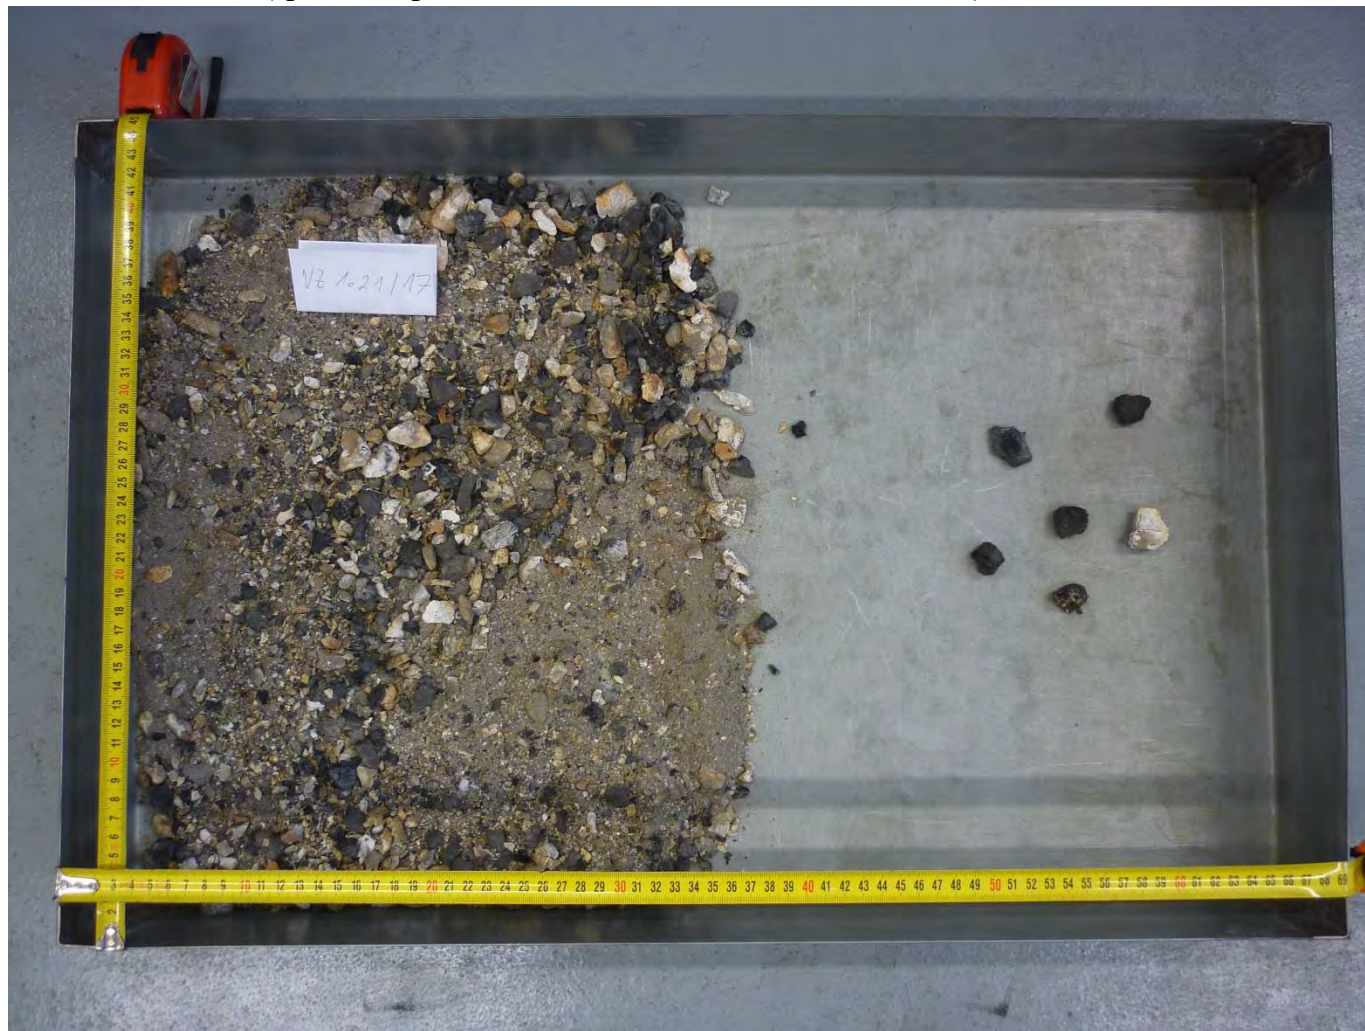
Obrázek 4.1.1-1 Celkový vzorek

Na levé straně se nachází podsítná část popela (síto 16 mm). Jedná se o část popela, která se dále zpracovávala.

Na pravé straně se nachází nadsítná část vzorku (část popela, která zůstala na sítu 16 mm). Tato část je brána jako roštová.

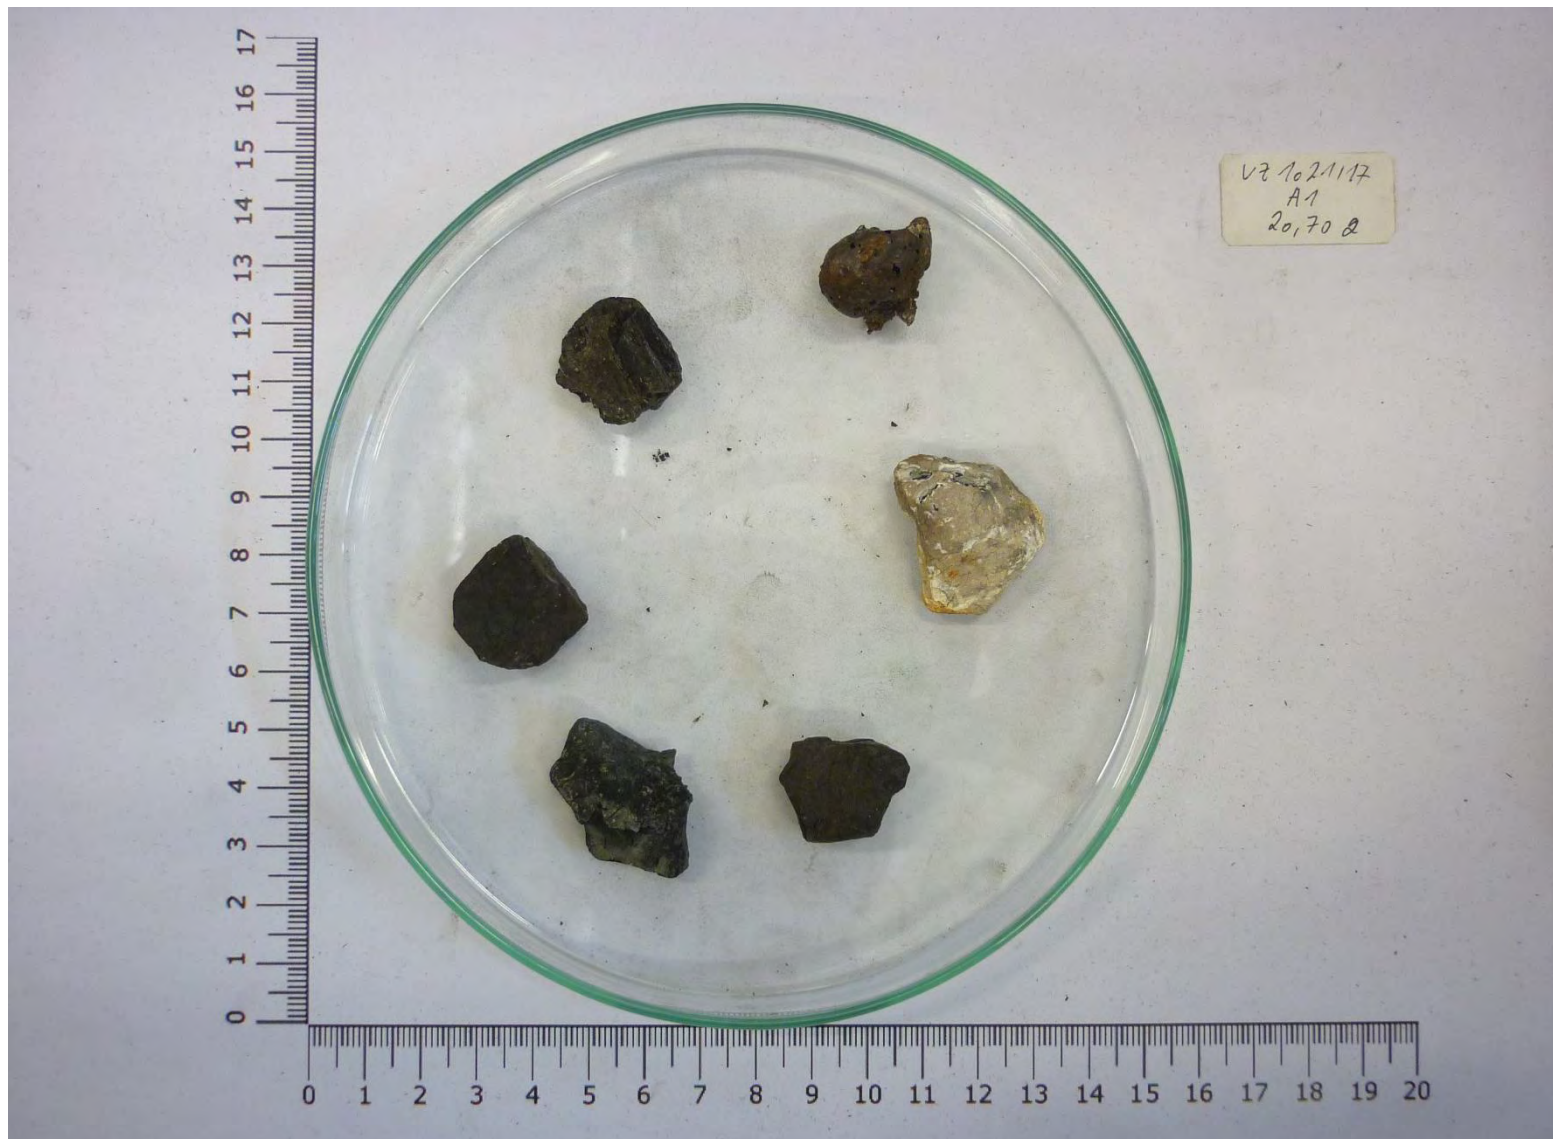
Obrázek 4.1.1-2 Nadsítná část celého vzorku (> 16 mm)

Na obrázku se nachází
hrubý nedopal.

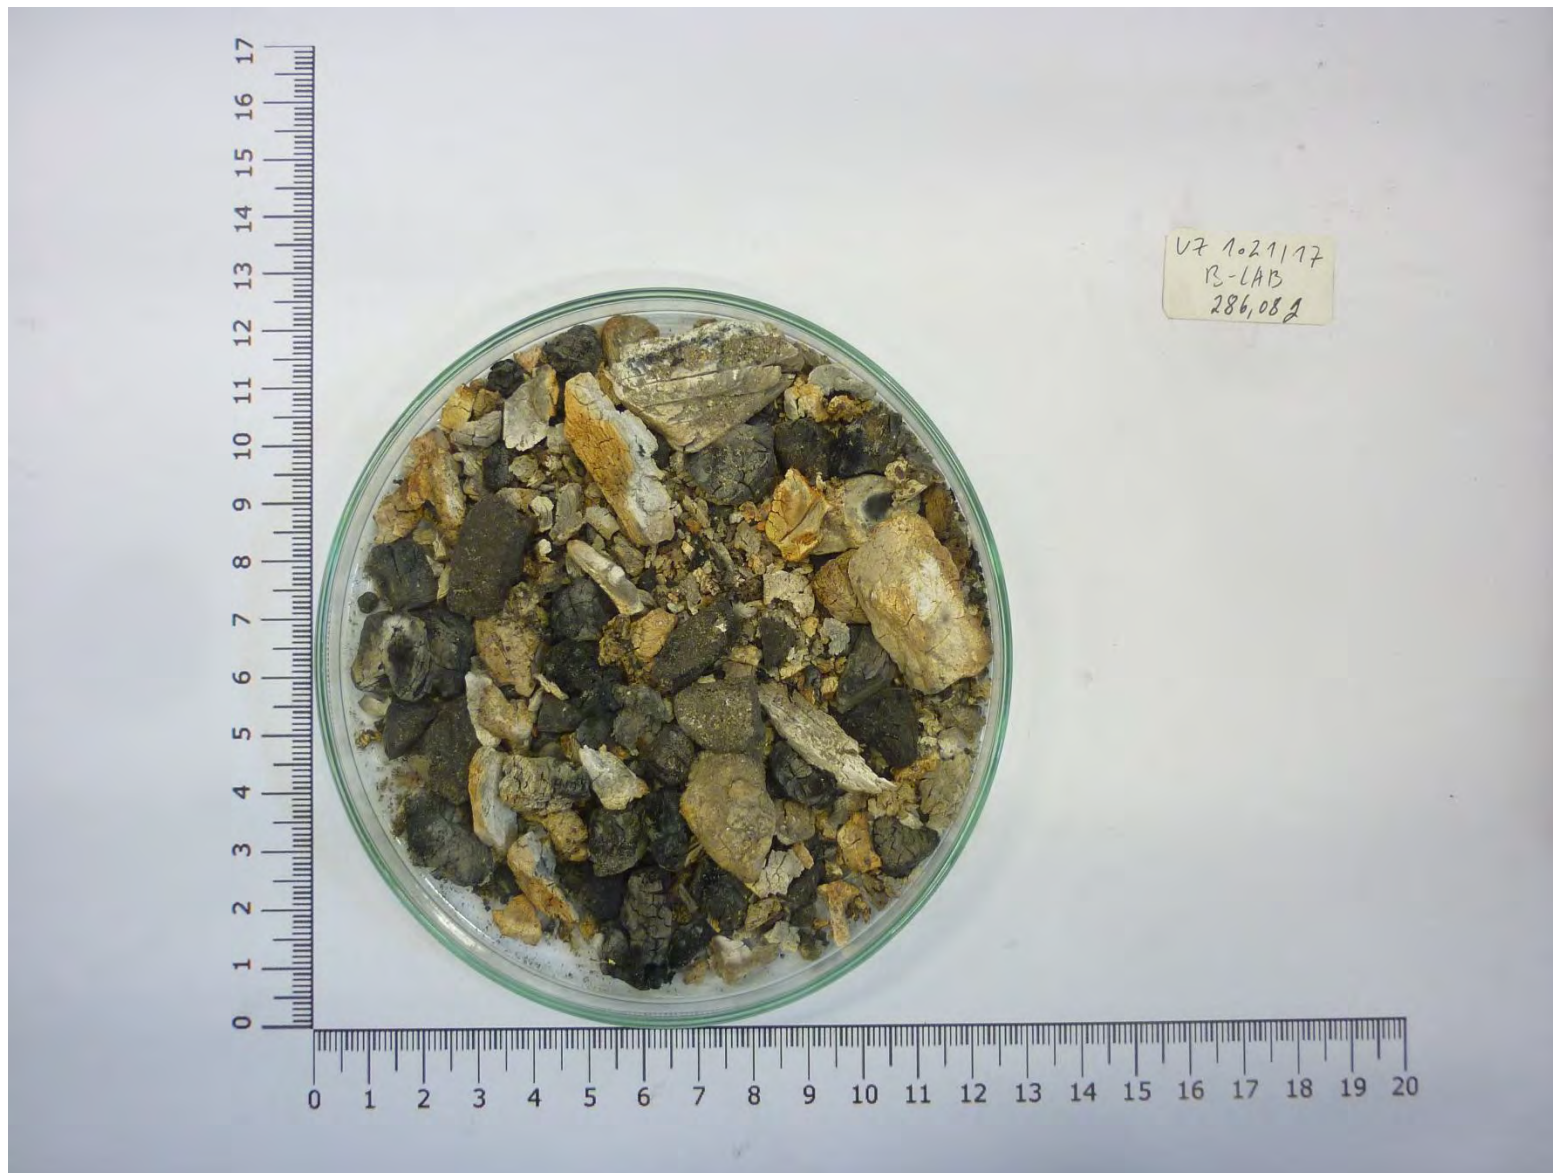
Obrázek 4.1.1-3 Reprezentativní část laboratorního vzorku

Na obrázku se nachází reprezentativní část laboratorního vzorku. Jedná se o část vzorku, na kterém se prováděla vizuální kontrola a který se dále zpracovával na analytický vzorek.
