Příloha č. 7

Katalog popelů

Závěrečná zpráva veřejné zakázky MŽP ČR (T002/16/V00048151)
„Podklady pro zpracování metodiky indikace spalování odpadu prostřednictvím
analýzy popela“

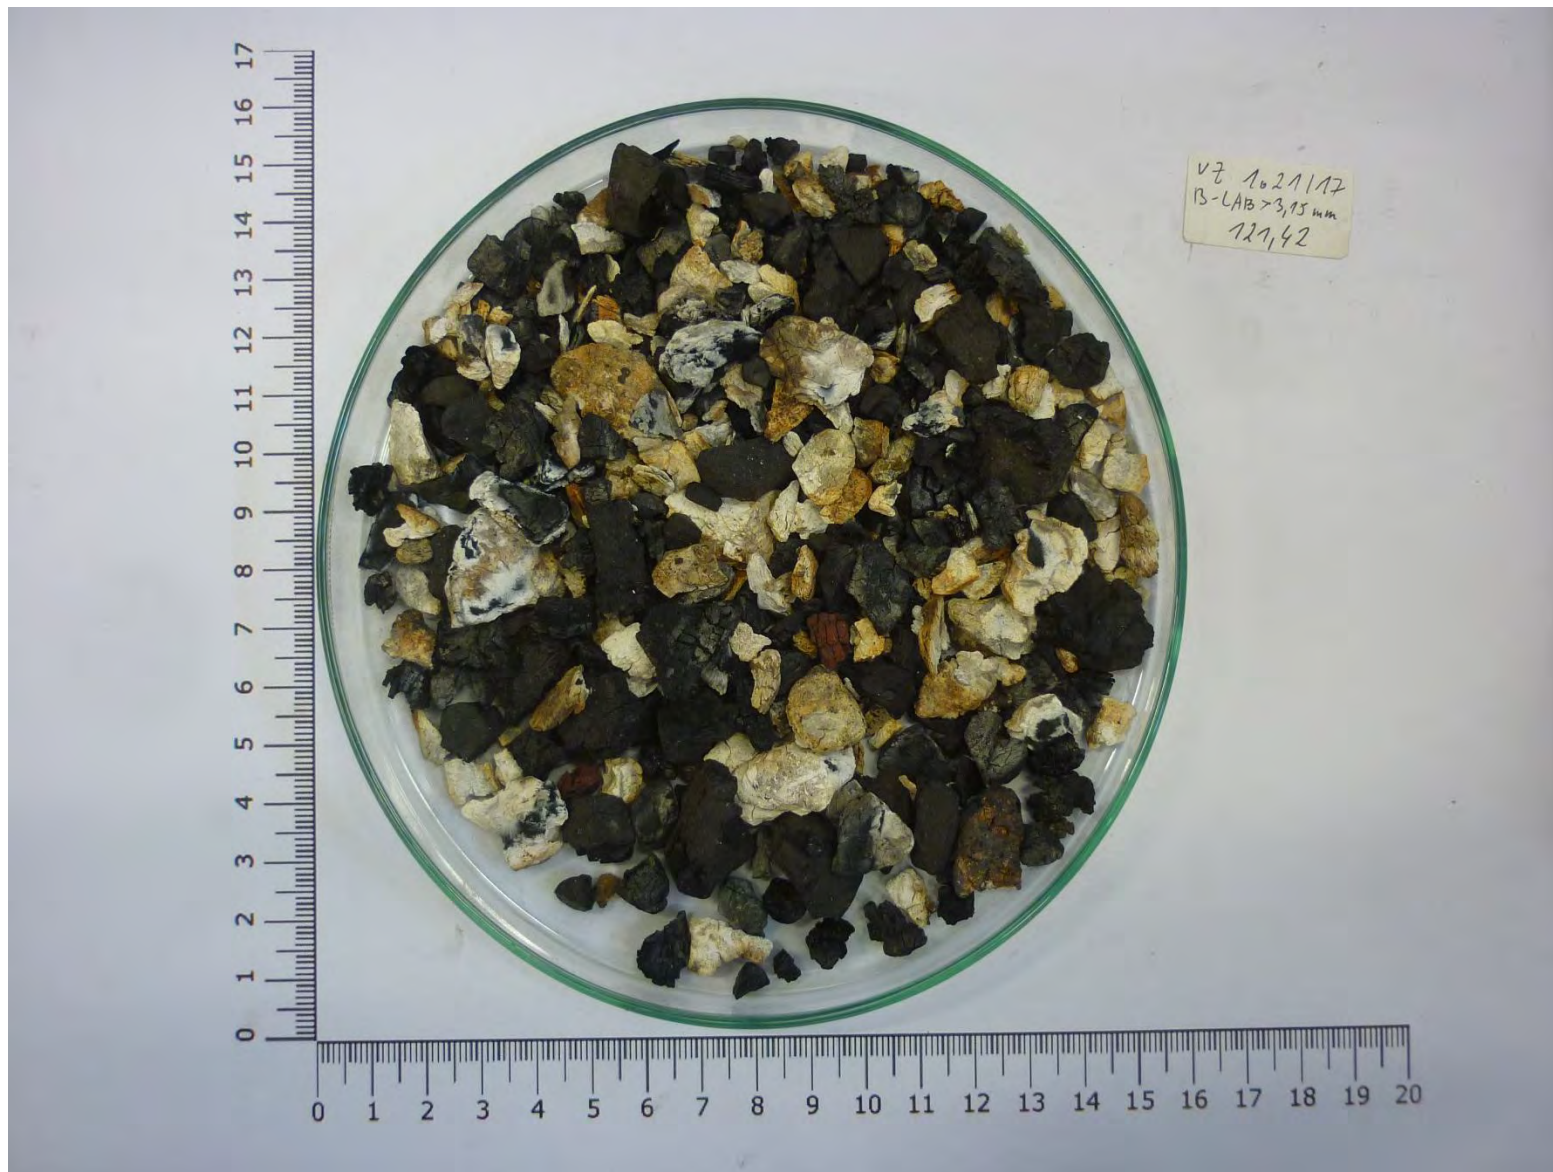
Obrázek 4.1.1-4 Reprezentativní část laboratorního vzorku (> 3,15 mm)

Na obrázku se nachází
nadsítná část
reprezentativního vzorku
(síto 3,15 mm).

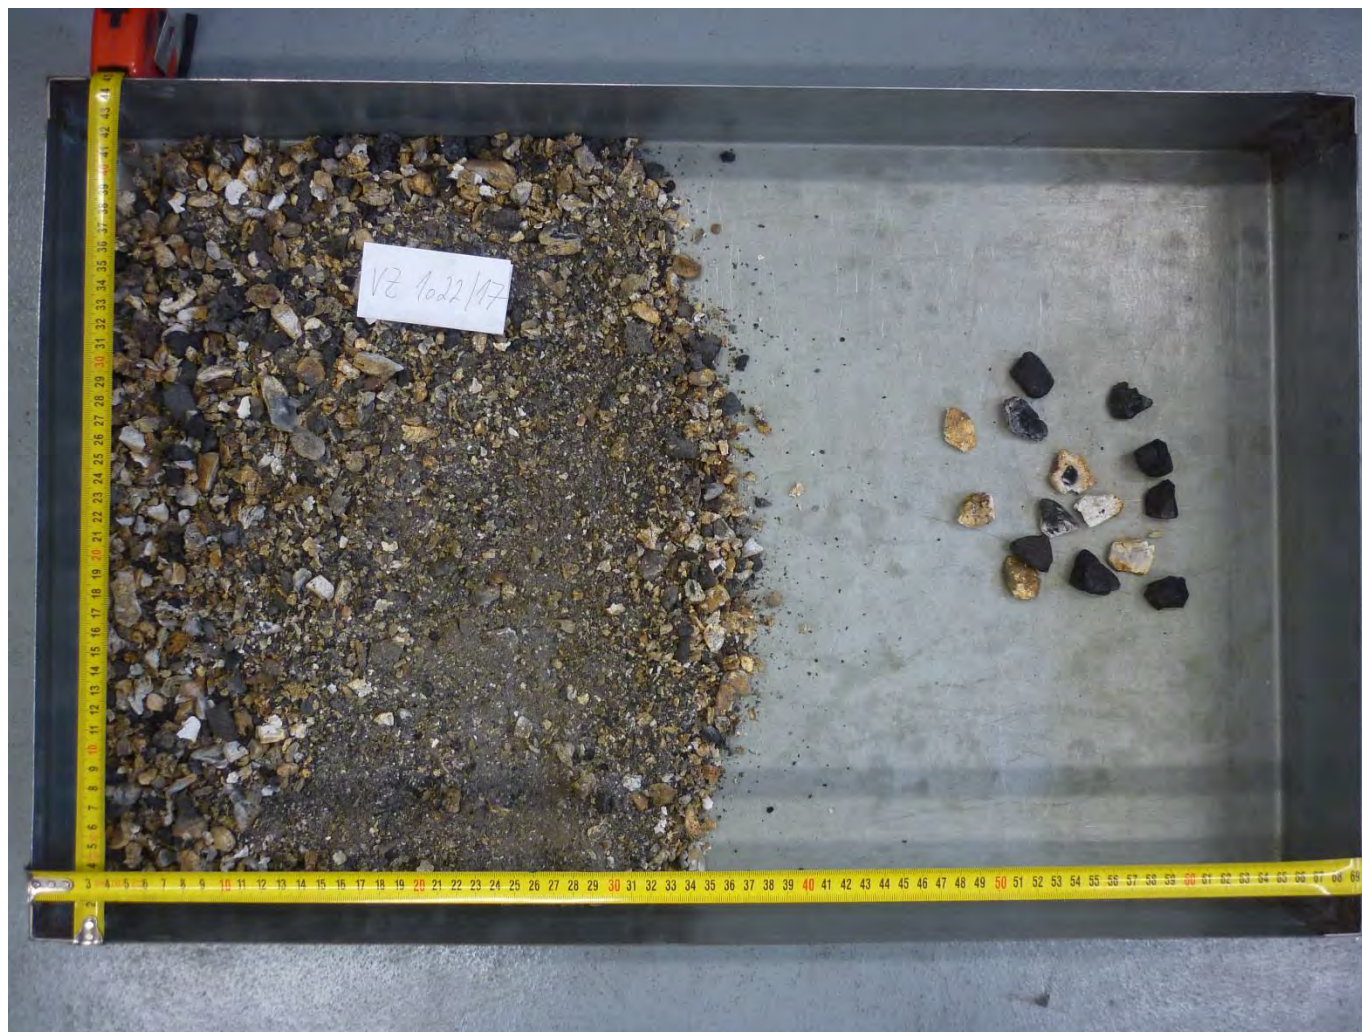
Obrázek 4.1.2-1 Celkový vzorek

Na levé straně se nachází podsítná část popela (síto 16 mm). Jedná se o část popela, která se dále zpracovávala.

Na pravé straně se nachází nadsítná část vzorku (část popela, která zůstala na sítku 16 mm). Tato část je brána jako roštová.

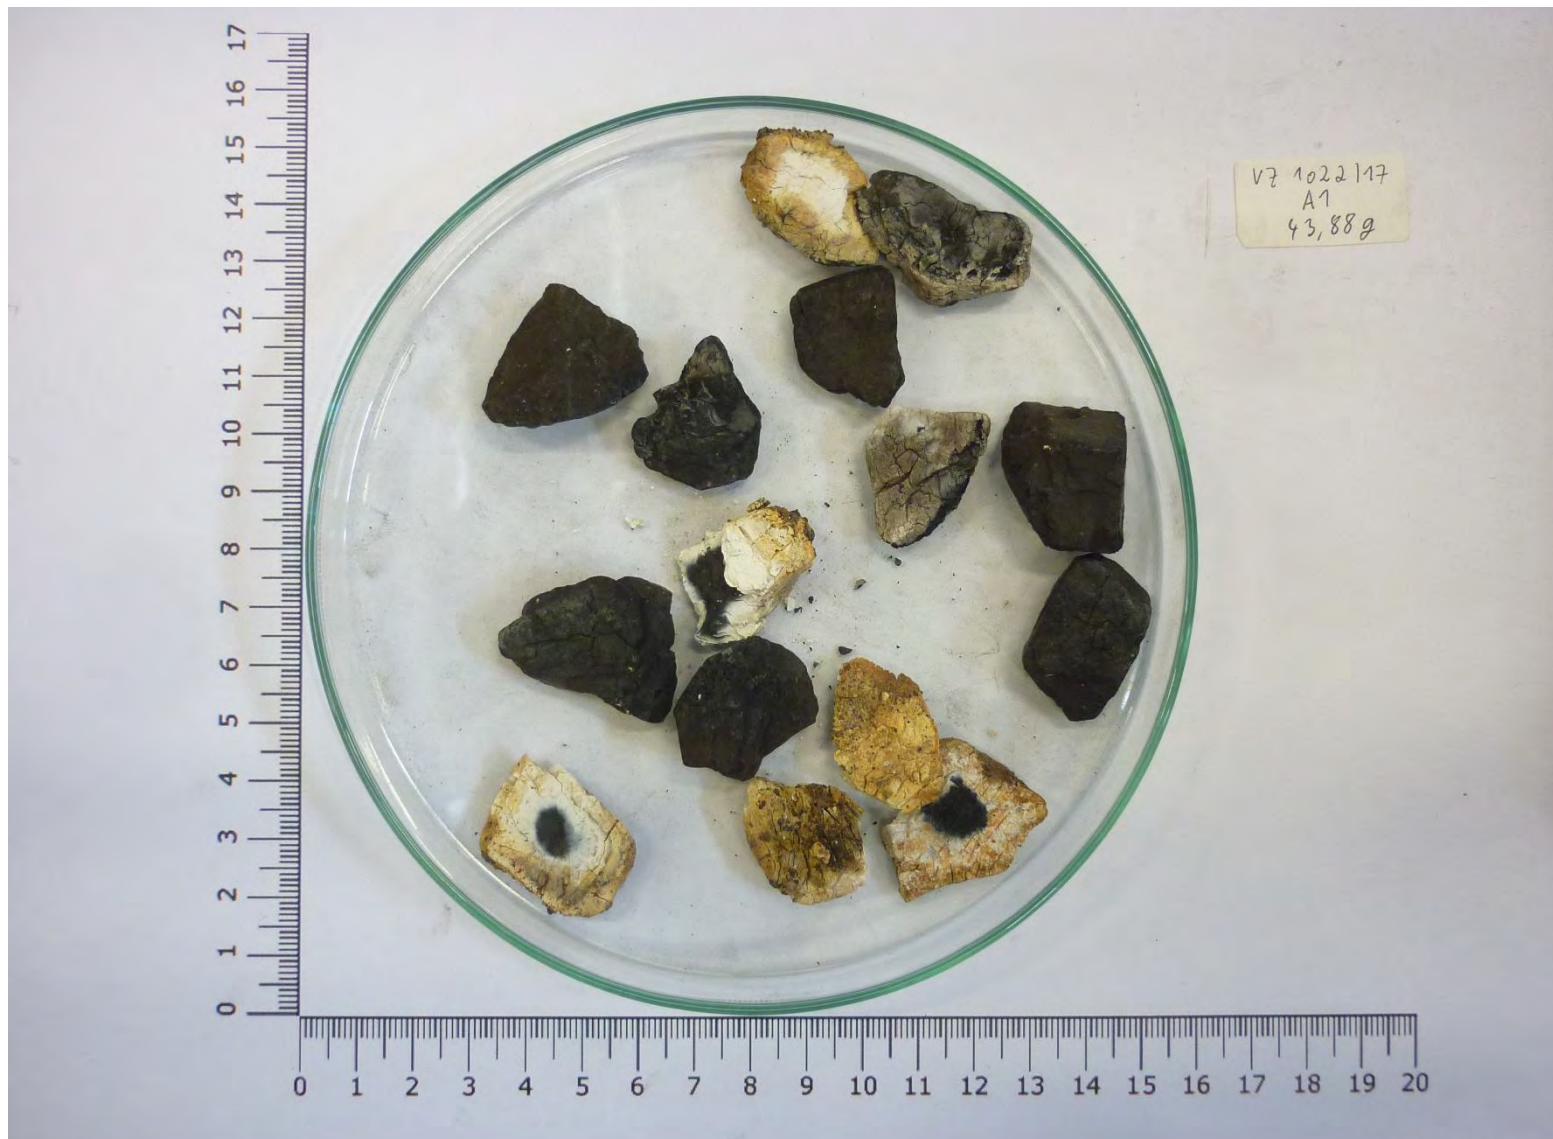
Obrázek 4.1.2-2 Nadsítná část celého vzorku (> 16 mm)

Na obrázku se nachází
hrubý nedopal.

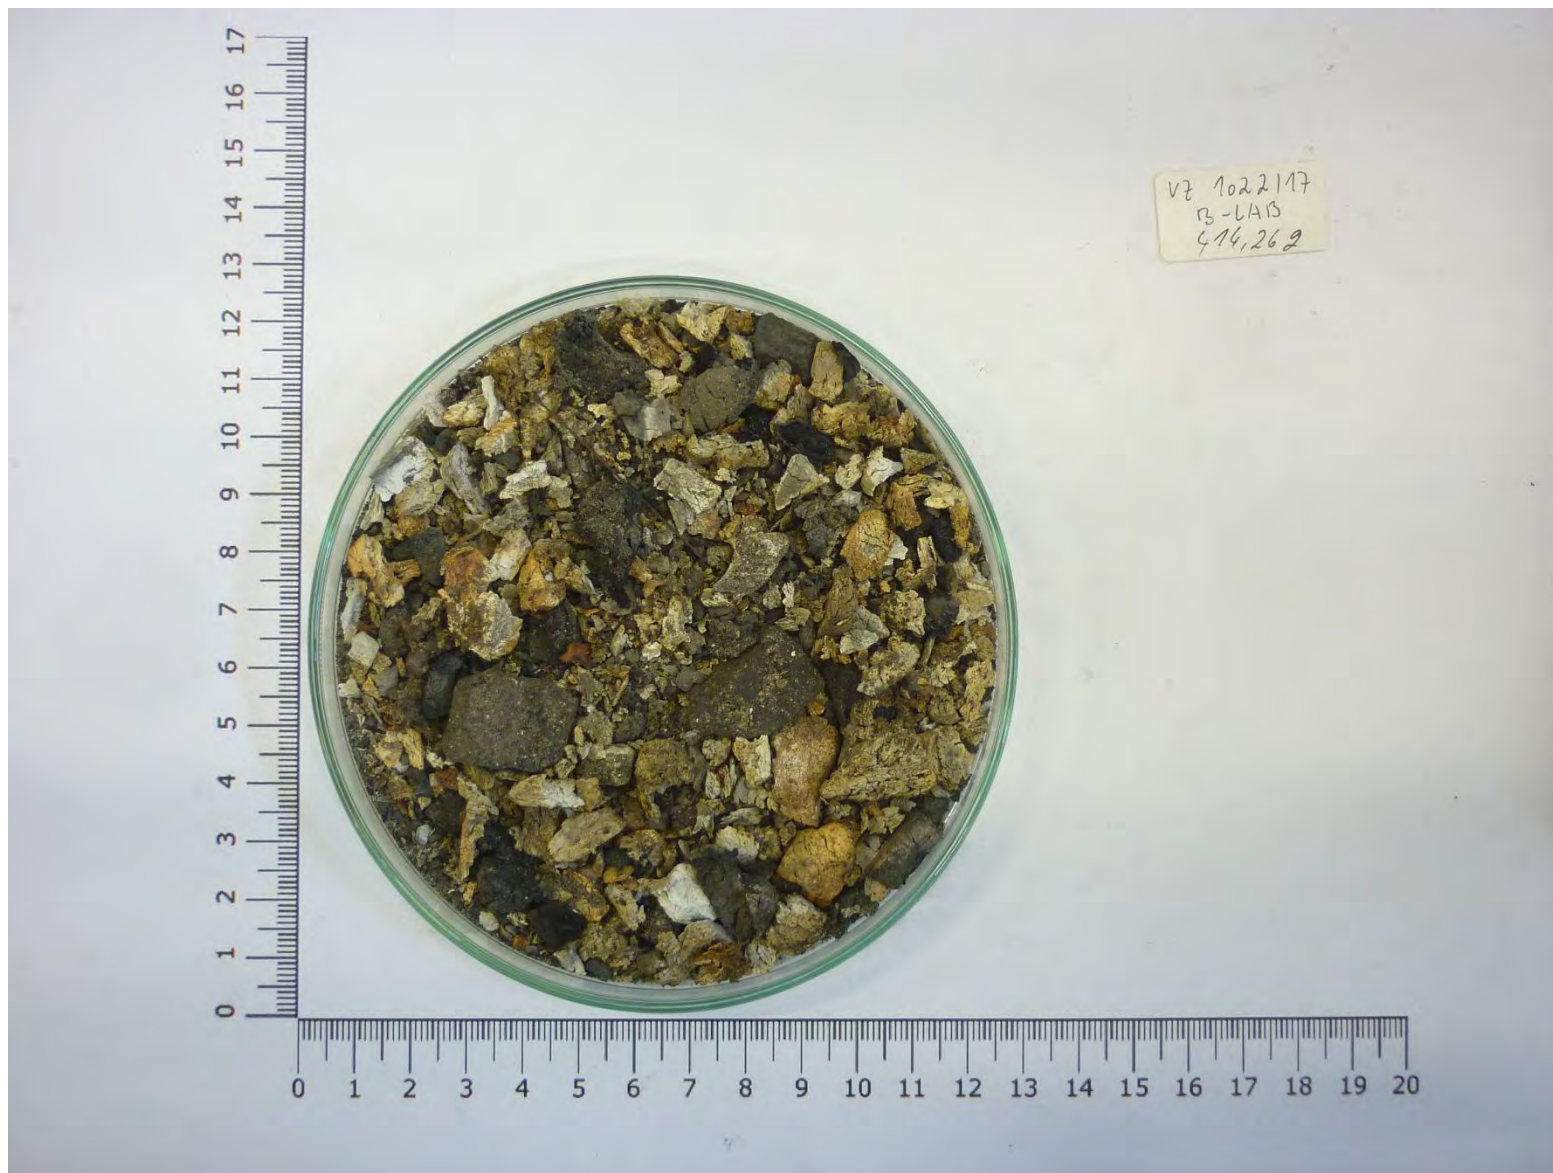
Obrázek 4.1.2-3 Reprezentativní část laboratorního vzorku

Na obrázku se nachází reprezentativní část laboratorního vzorku. Jedná se o část vzorku, na kterém se prováděla vizuální kontrola a který se dále zpracovával na analytický vzorek.

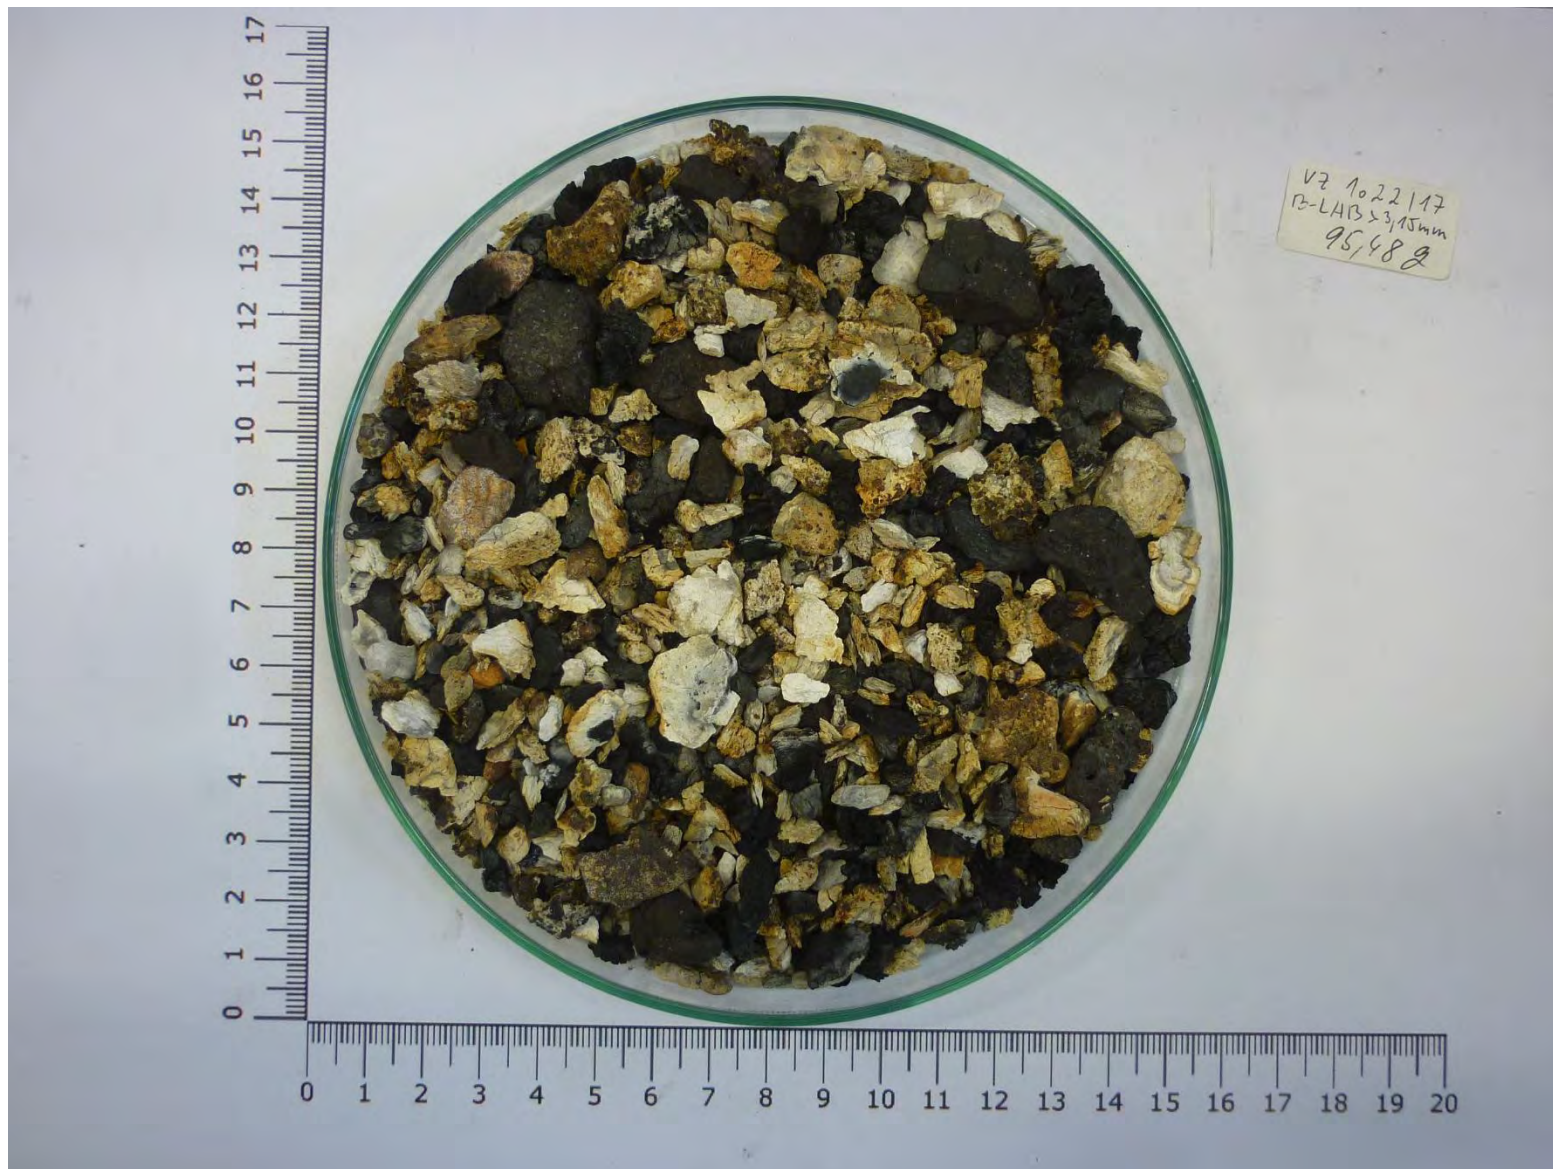
Obrázek 4.1.2-4 Reprezentativní část laboratorního vzorku (> 3,15 mm)

Na obrázku se nachází
nadsítná část
reprezentativního vzorku
(síto 3,15 mm).

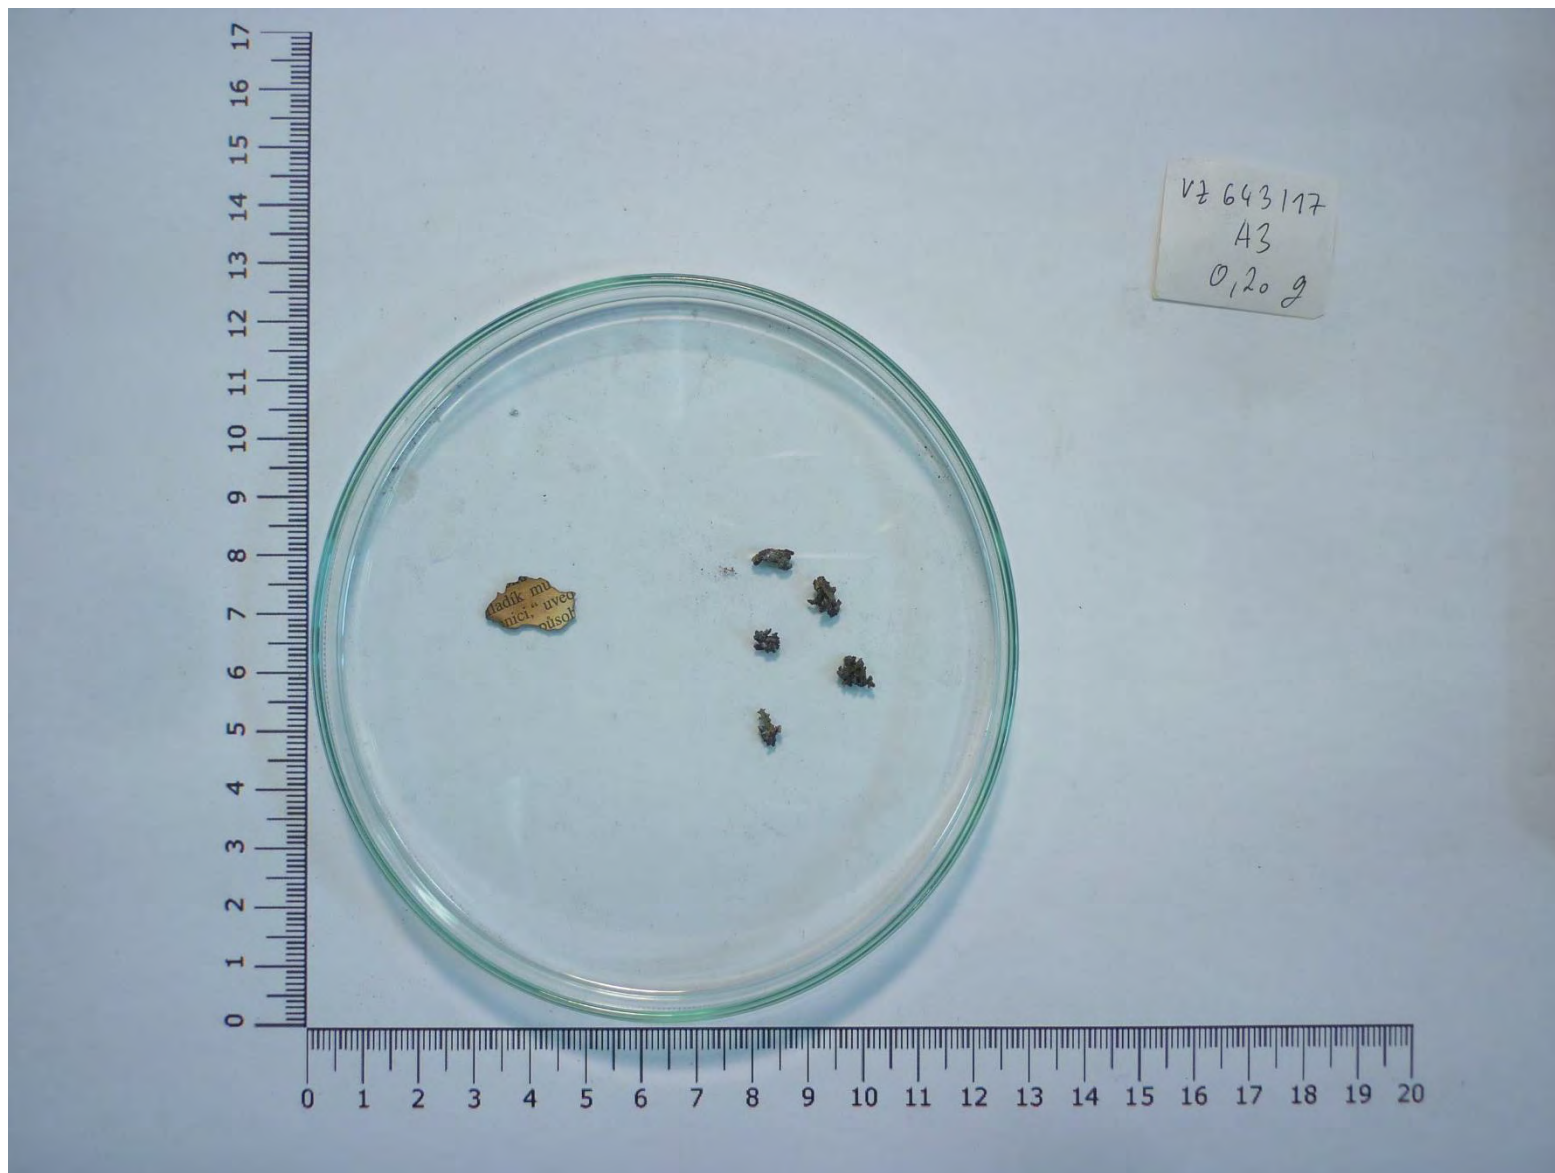
Obrázek 4.2.1-2 Cizí příměsi odhalené při vizuální kontrole

Na obrázku se nachází vyseparované cizí příměsi. Jedná se o malé kousky strusky a malý kousek papíru, který byl použit na podpal.

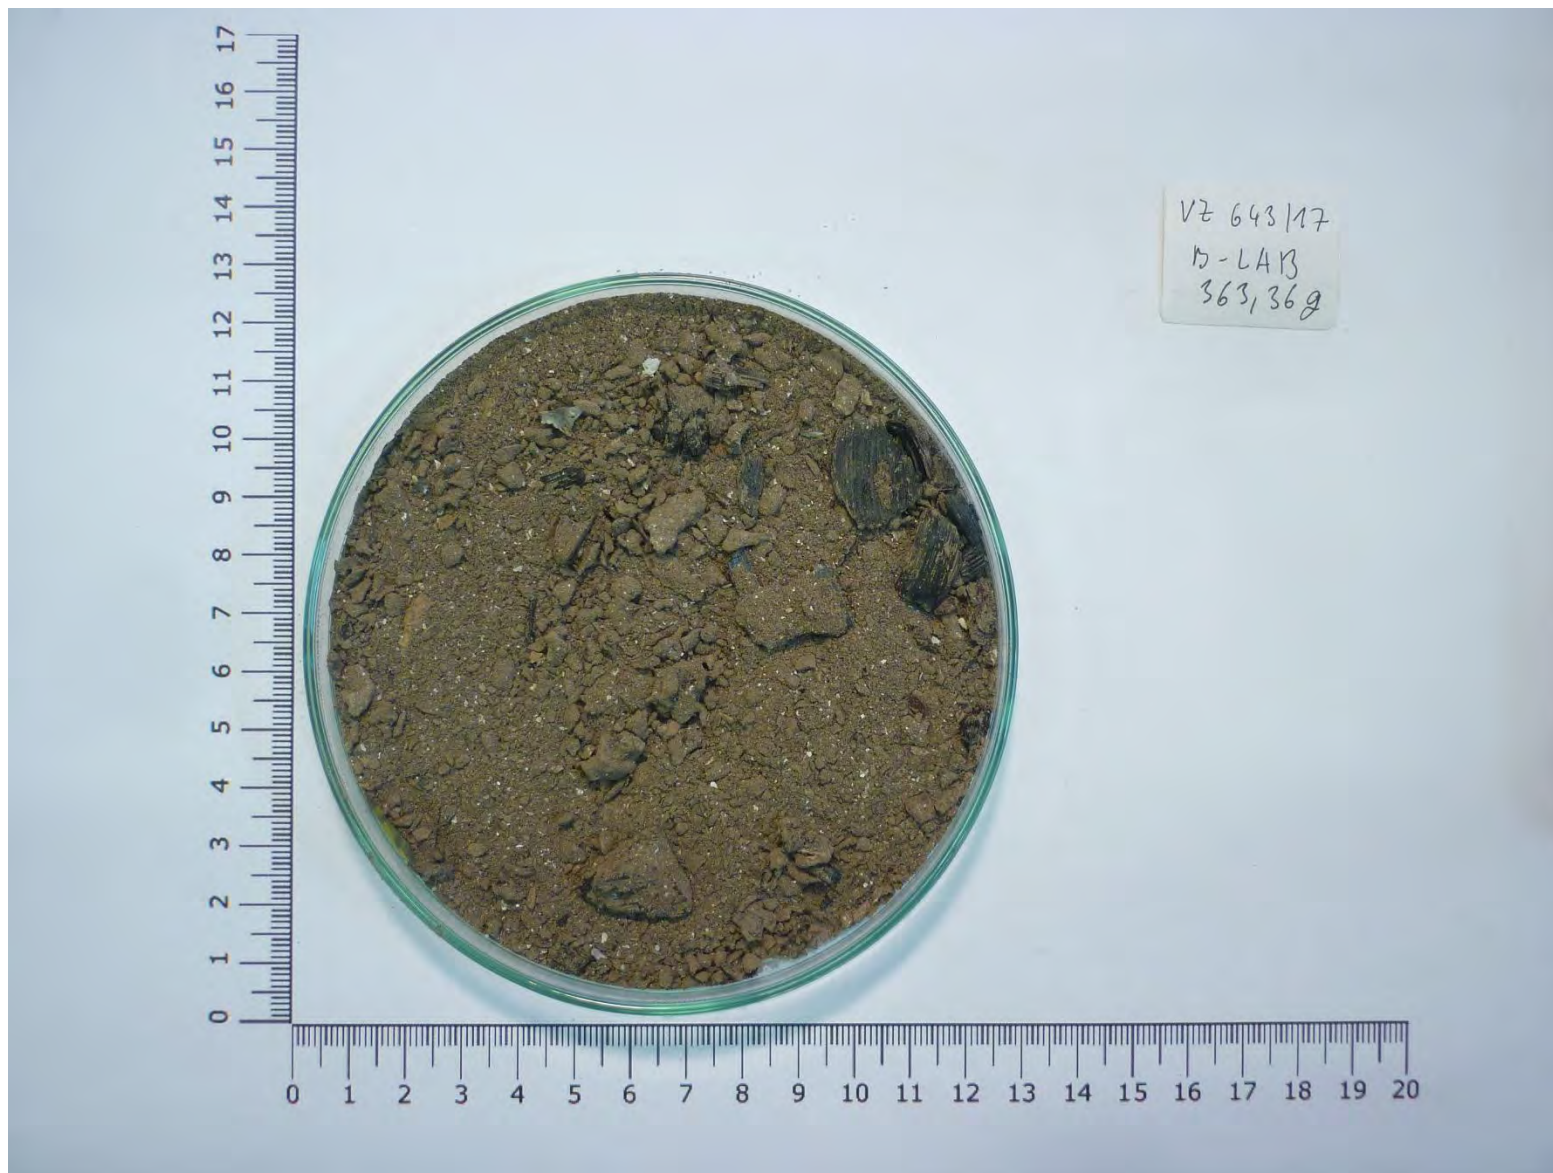
Obrázek 4.2.1-3 Reprezentativní část laboratorního vzorku

Na obrázku se nachází reprezentativní část laboratorního vzorku. Jedná se o část vzorku, na kterém se prováděla vizuální kontrola a který se dále zpracovával na analytický vzorek.

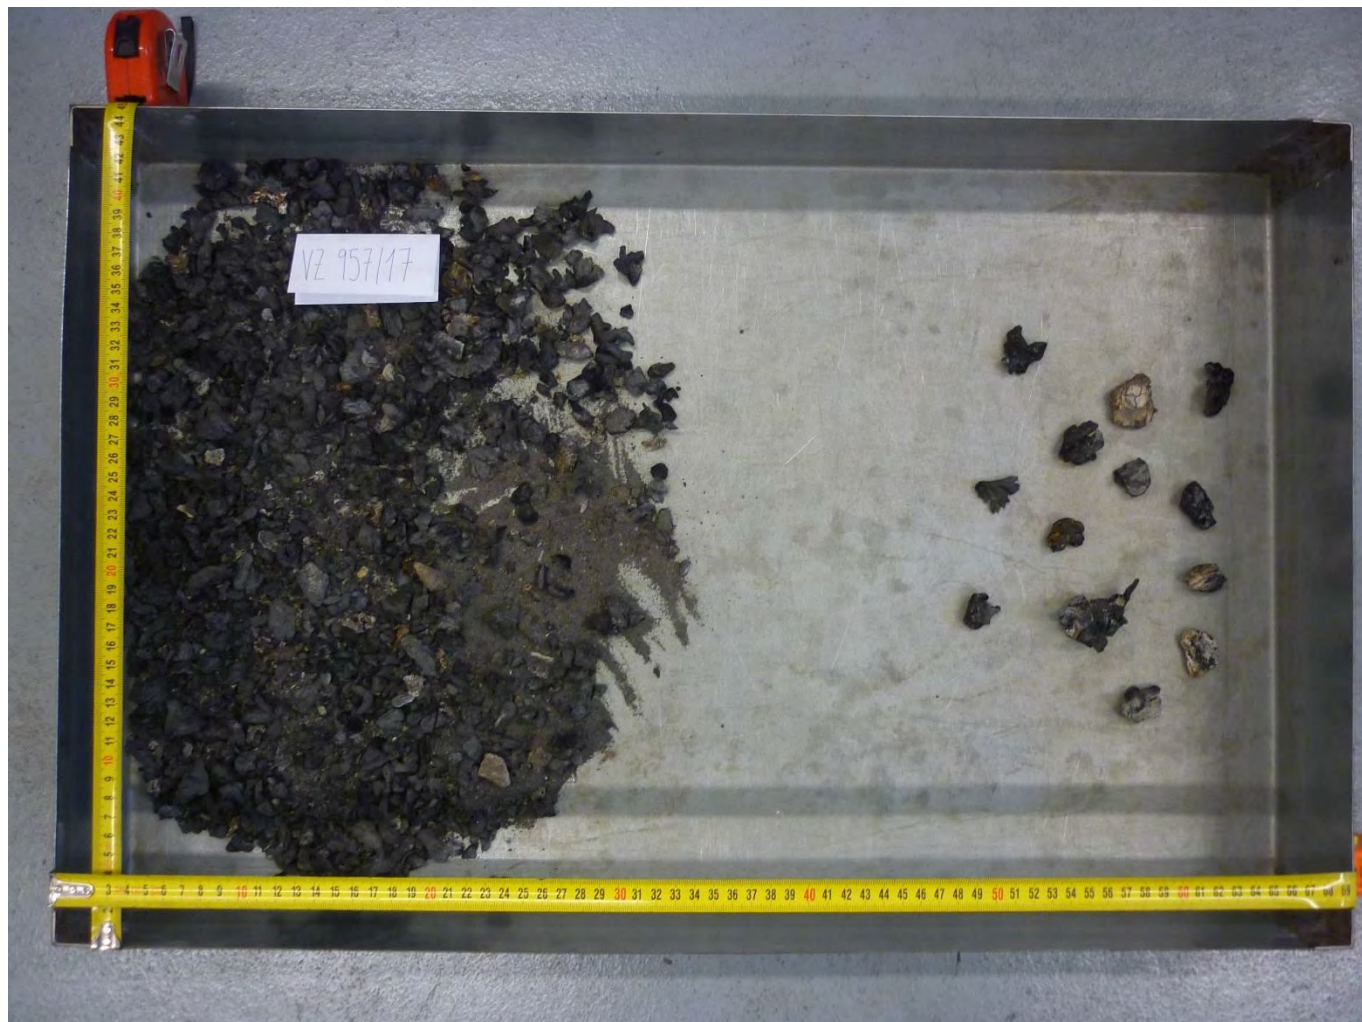
Obrázek 4.3.1-1 Celkový vzorek

Na levé straně se nachází podsítná část popela (síta 16 mm). Jedná se o část popela, která se dále zpracovávala.

Na pravé straně se nachází nadsítná část vzorku (část popela, která zůstala na sítu 16 mm). Tato část je brána jako roštová.

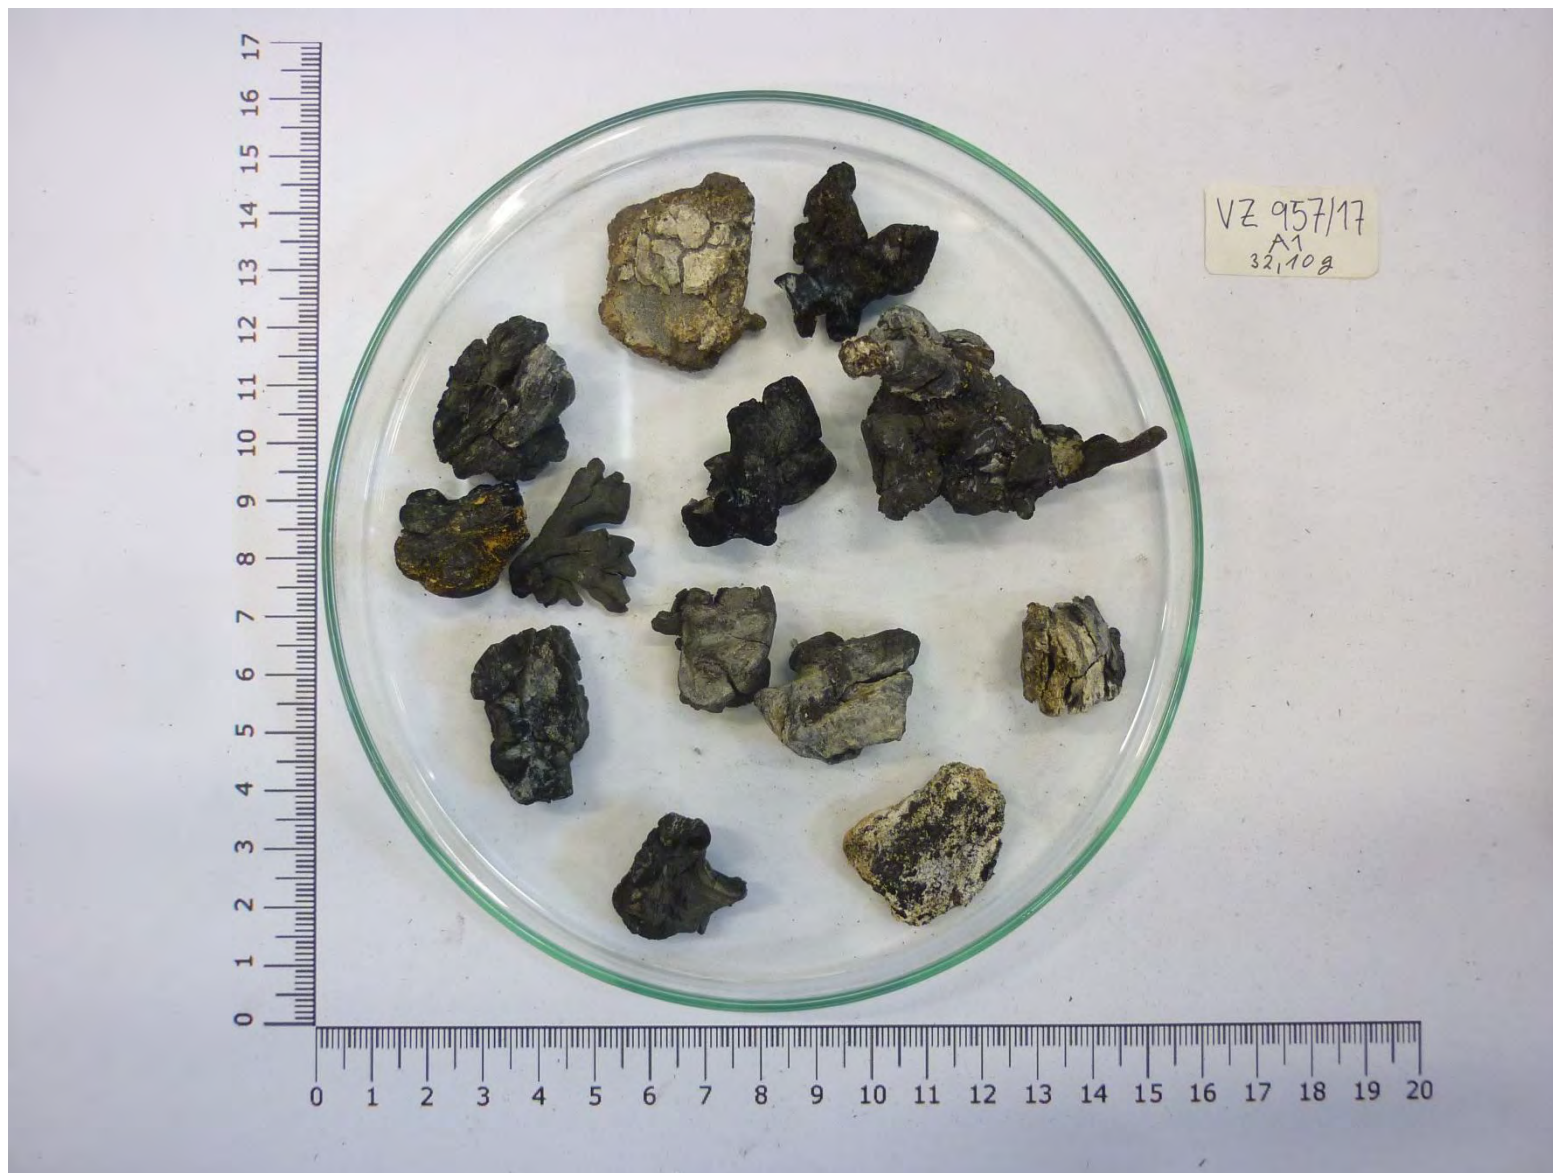
Obrázek 4.3.1-2 Nadsítná část celého vzorku (> 16 mm)

Na obrázku se nachází nadsítná část celkového vzorku (ze síta 16 mm).
Jde o hrubý nedopal.

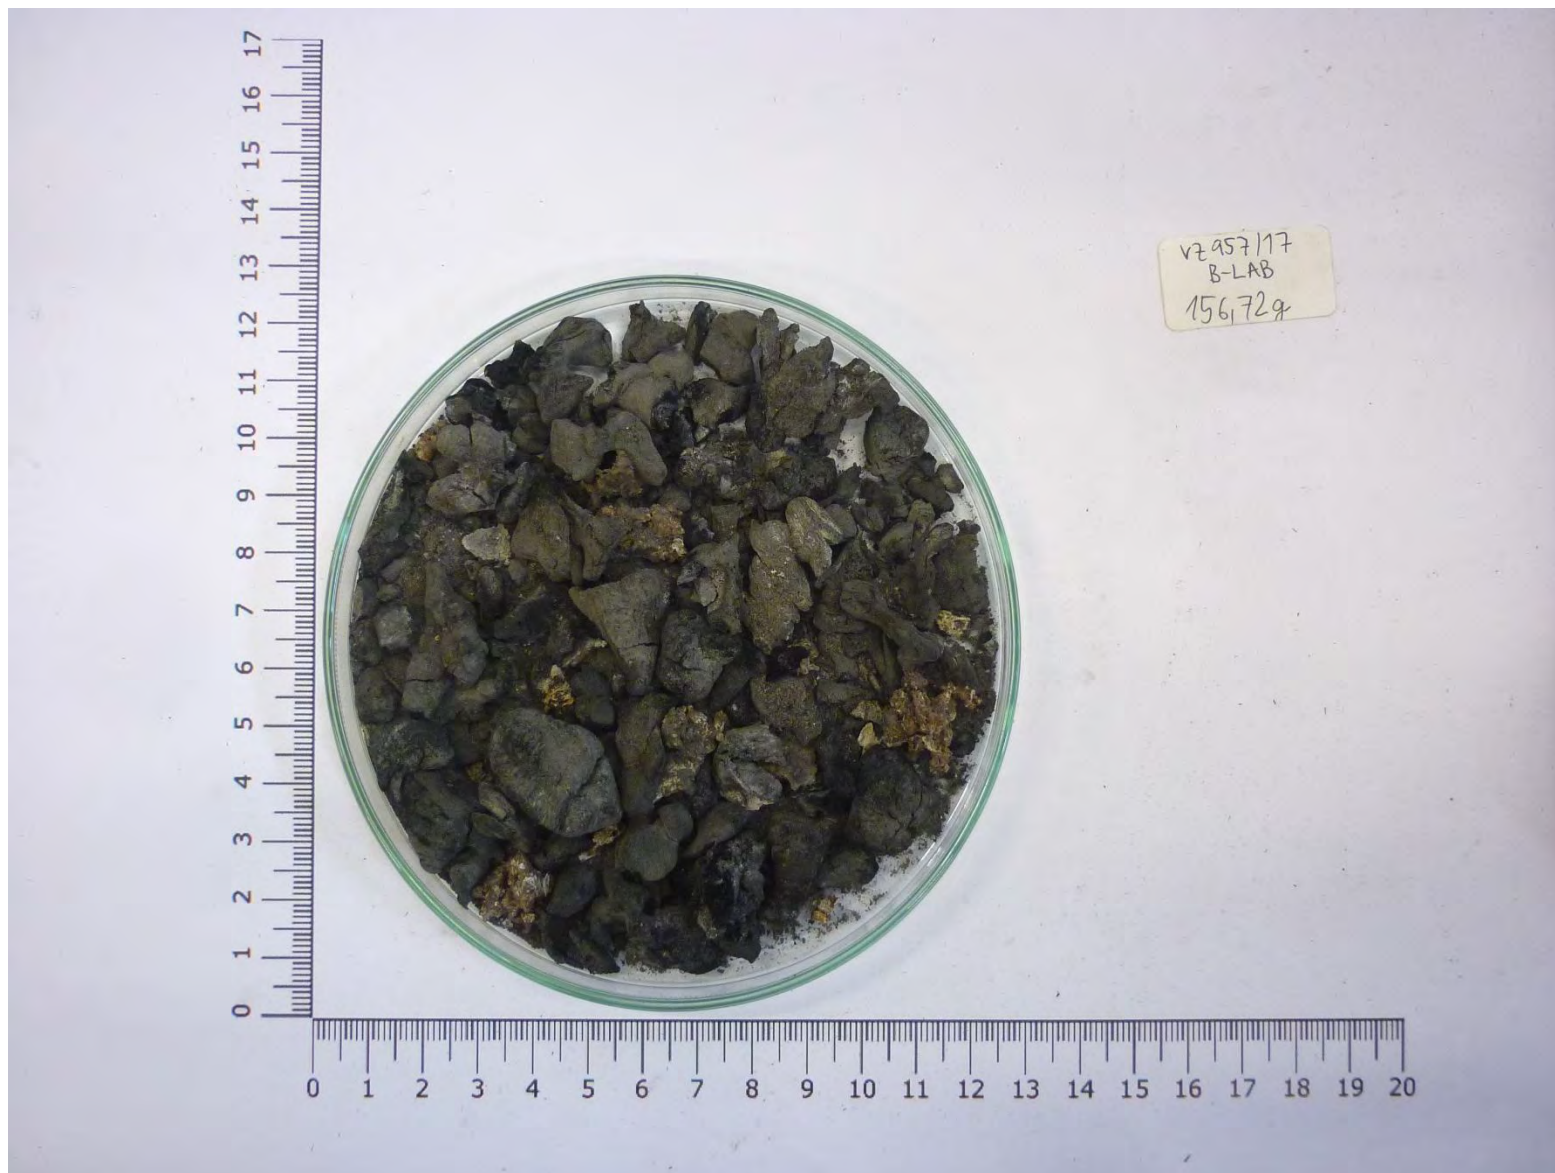
Obrázek 4.3.1-3 Reprezentativní část laboratorního vzorku

Na obrázku se nachází reprezentativní část laboratorního vzorku. Jedná se o část vzorku, na kterém se prováděla vizuální kontrola a který se dále zpracovával na analytický vzorek.

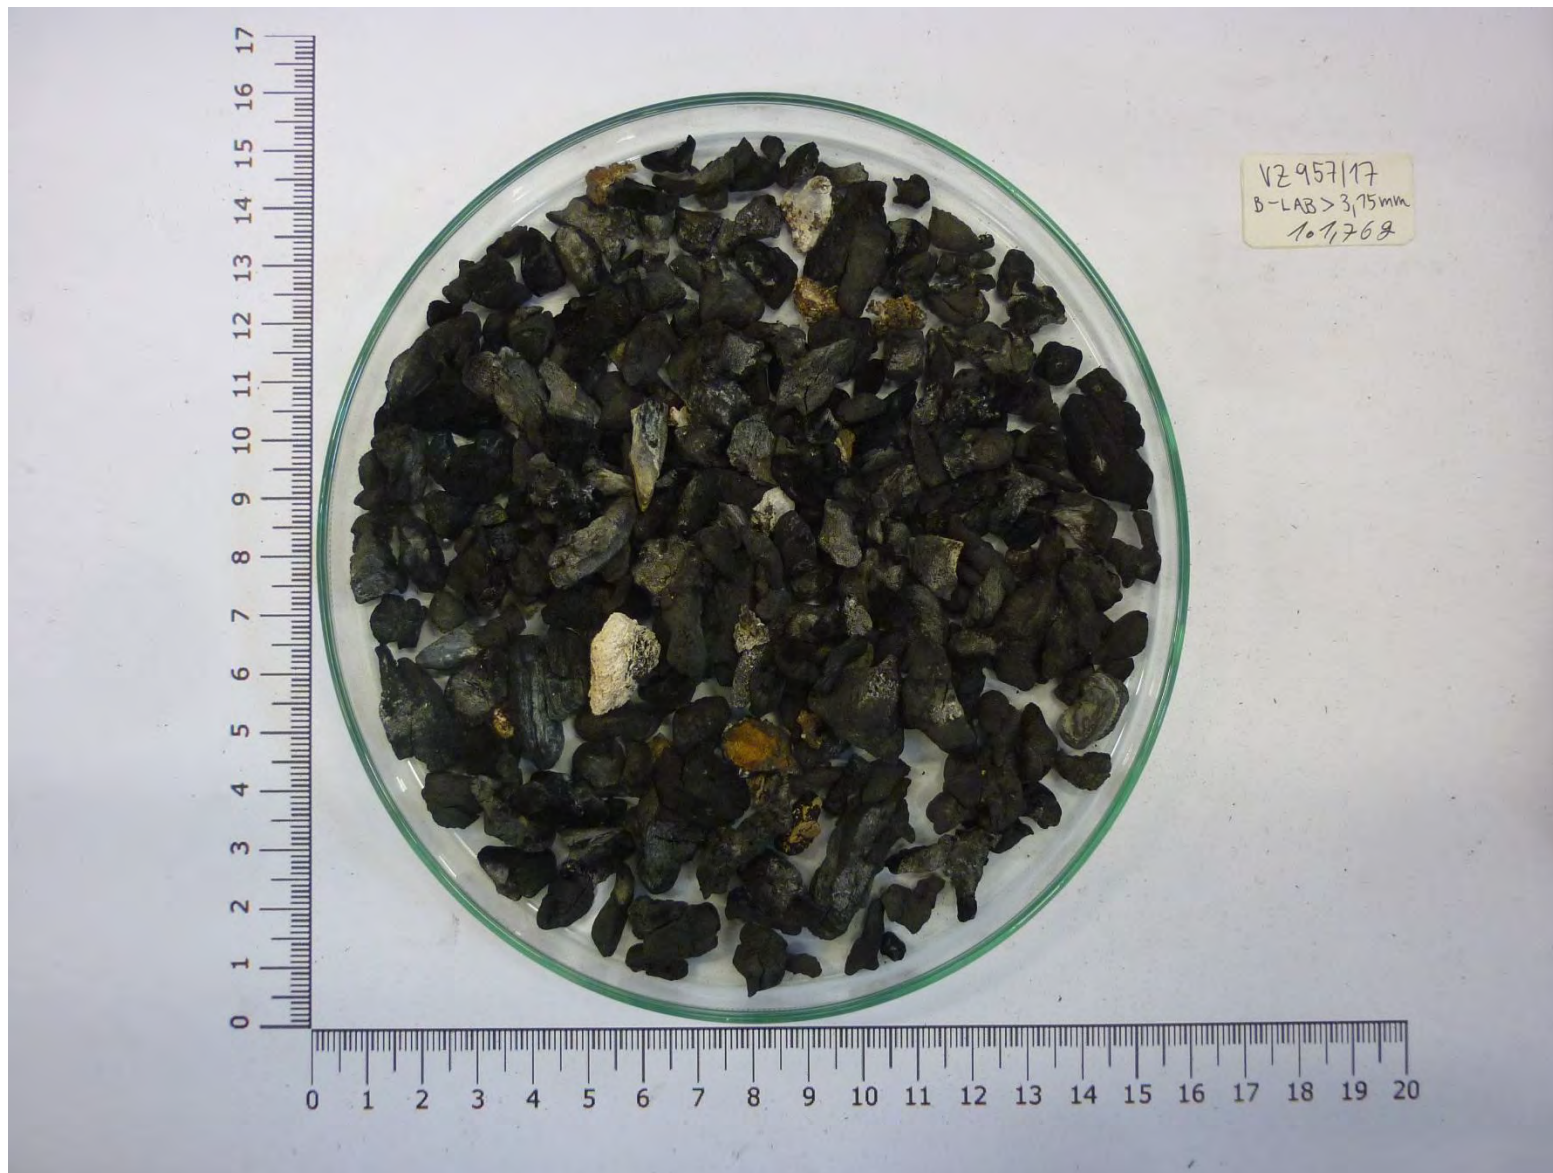
Obrázek 4.3.1-4 Reprezentativní část laboratorního vzorku (> 3,15 mm)

Na obrázku se nachází
nadsítná část
reprezentativního vzorku
(síto 3,15 mm).

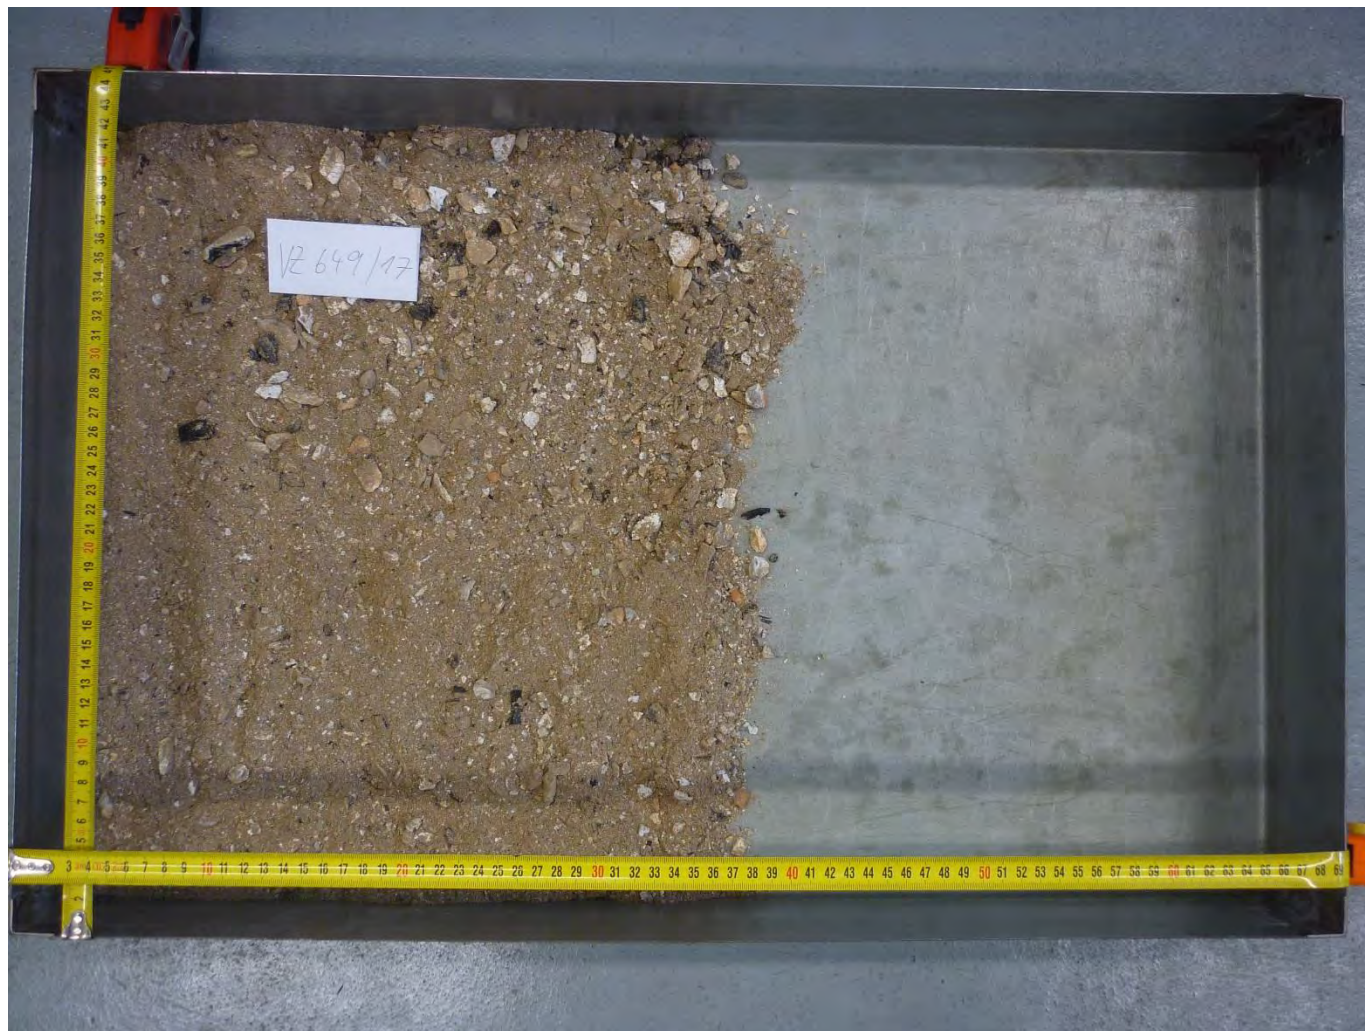
Na levé straně se nachází podsítná část popela (síto 16 mm). Jedná se o část popela, která se dále zpracovávala.

Na pravé straně se nachází nadsítná část vzorku (část popela, která zůstala na sítu 16 mm). Tato část je brána jako roštová.

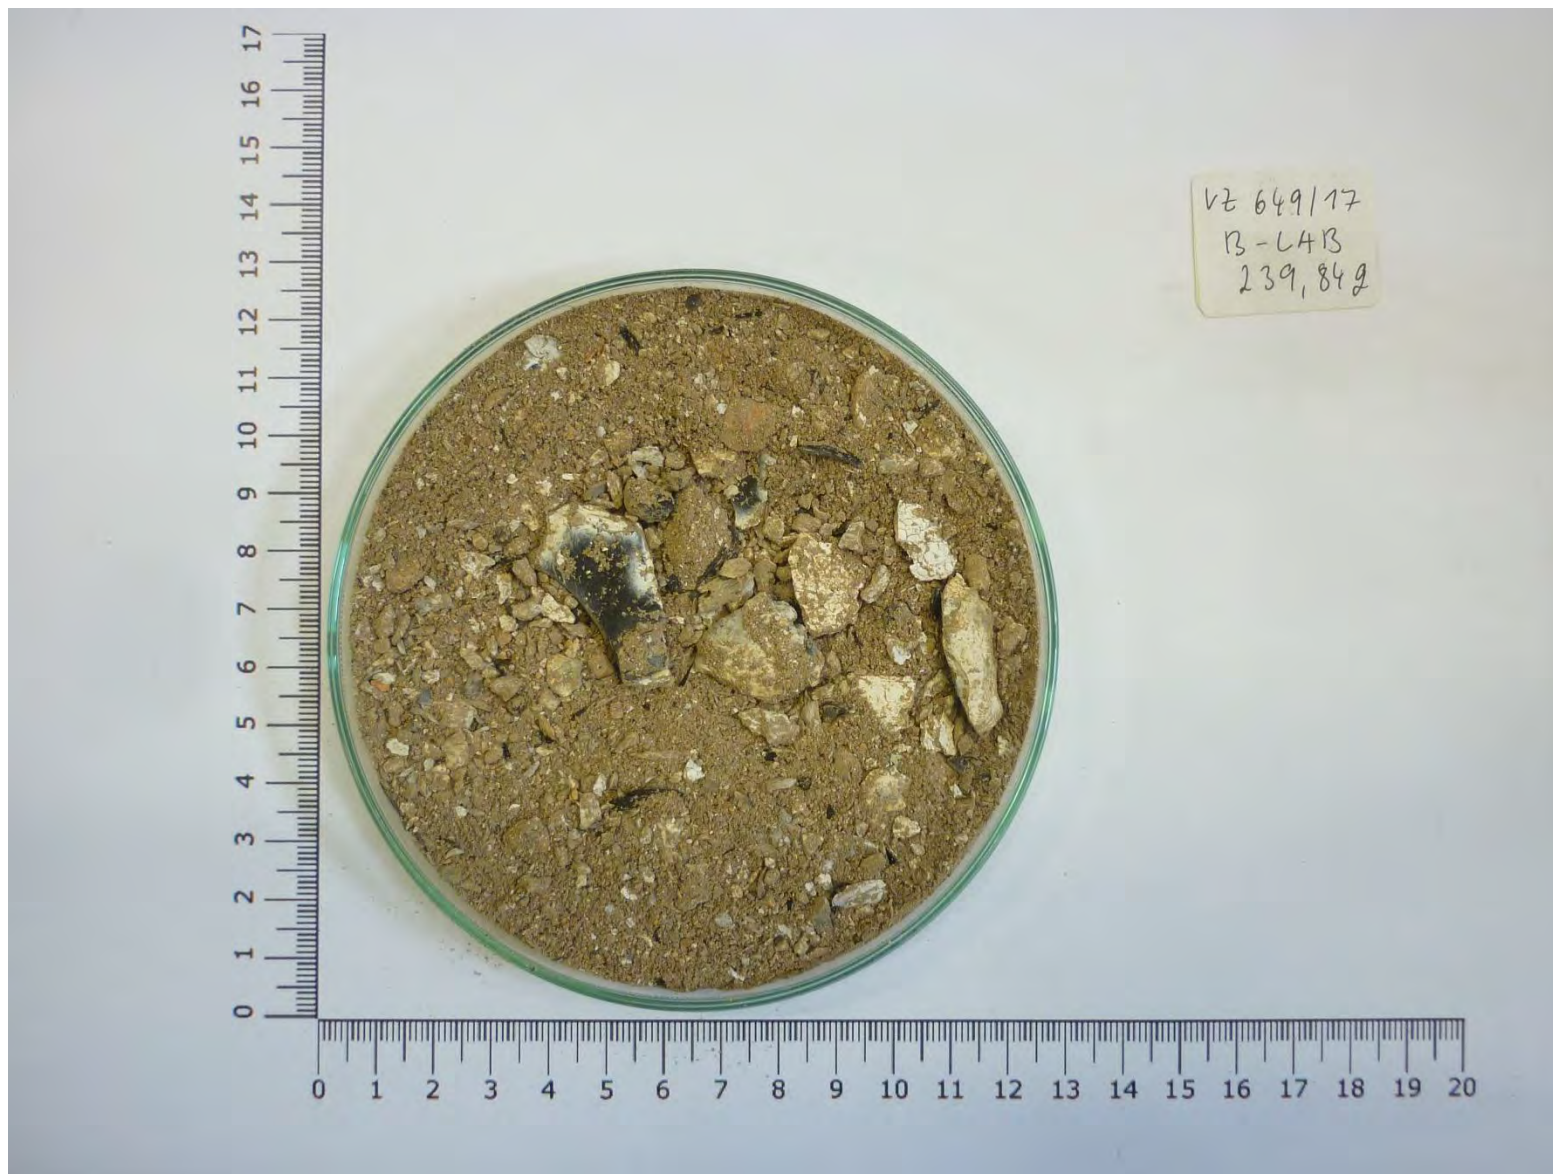
Obrázek 4.4.1-3 Reprezentativní část laboratorního vzorku

Na obrázku se nachází reprezentativní část laboratorního vzorku. Jedná se o část vzorku, na kterém se prováděla vizuální kontrola a který se dále zpracovával na analytický vzorek.
