Příloha č. 7

Katalog popelů

Závěrečná zpráva veřejné zakázky MŽP ČR (T002/16/V00048151)
„Podklady pro zpracování metodiky indikace spalování odpadu prostřednictvím
analýzy popela“

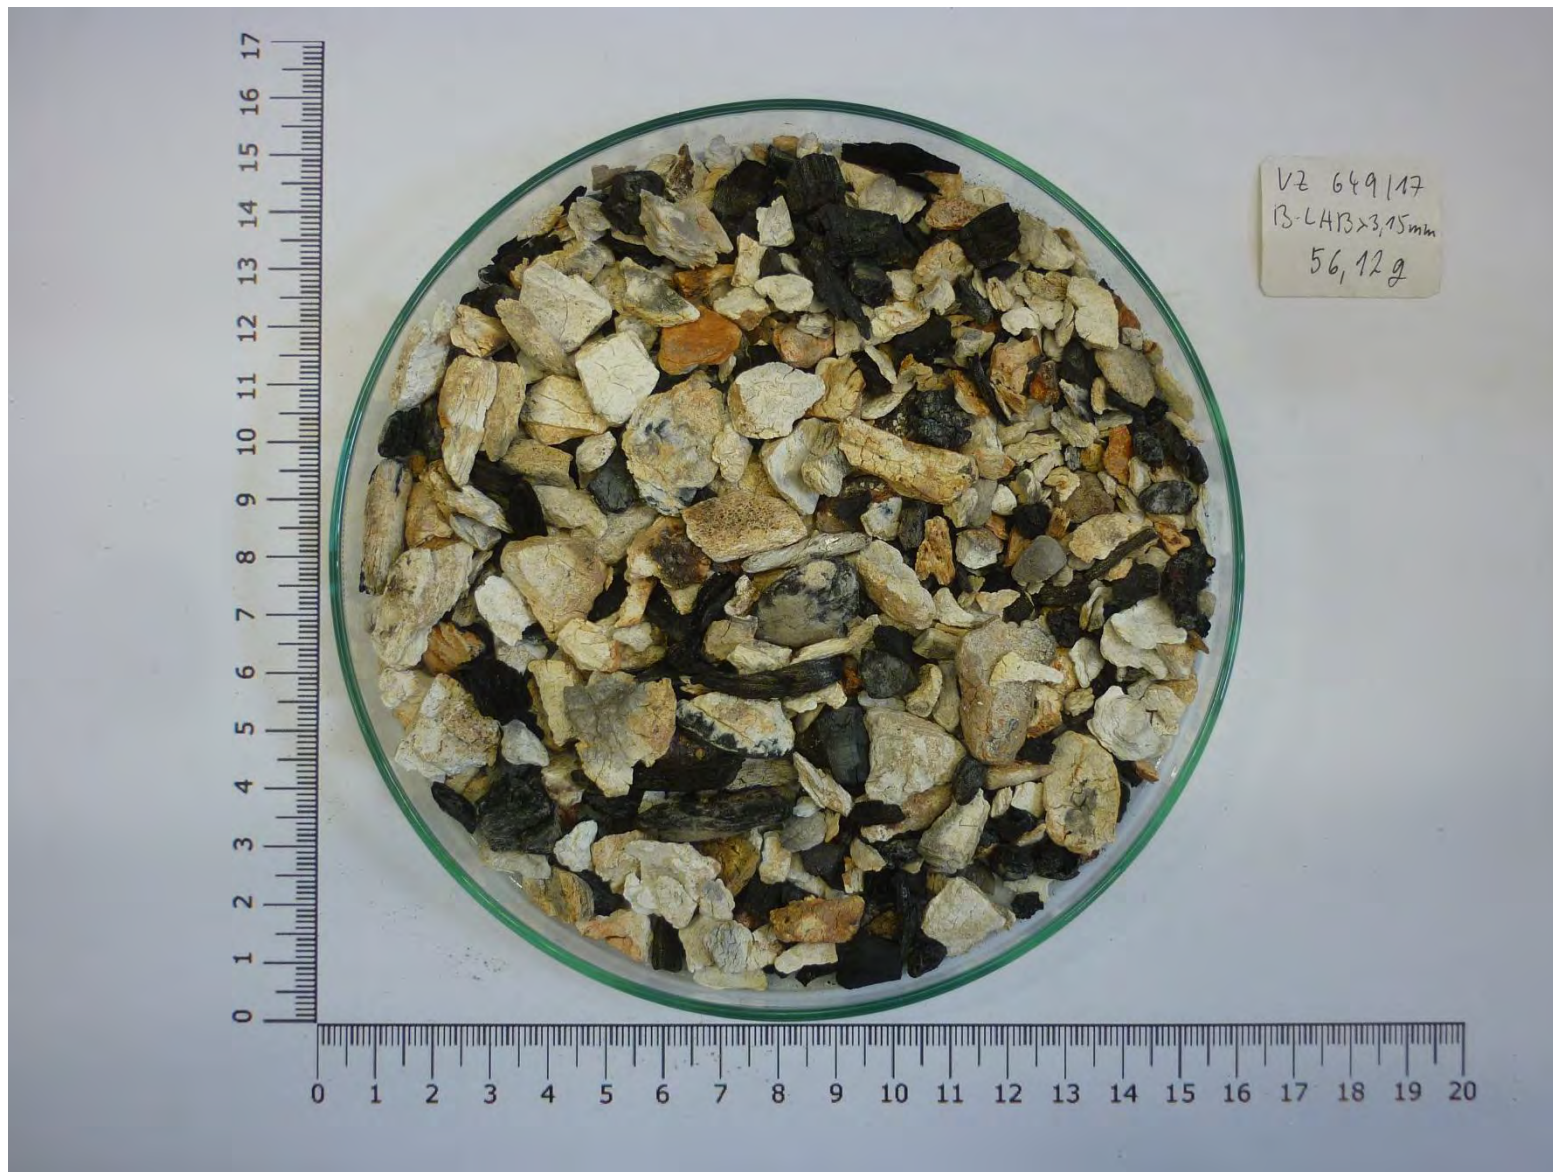
Obrázek 4.4.1-4 Reprezentativní část laboratorního vzorku (> 3,15 mm)

VZ 649/17
B-LAB x 3,15 mm
56,12 g

Na obrázku se nachází
nadsítná část
reprezentativního vzorku
(síto 3,15 mm).

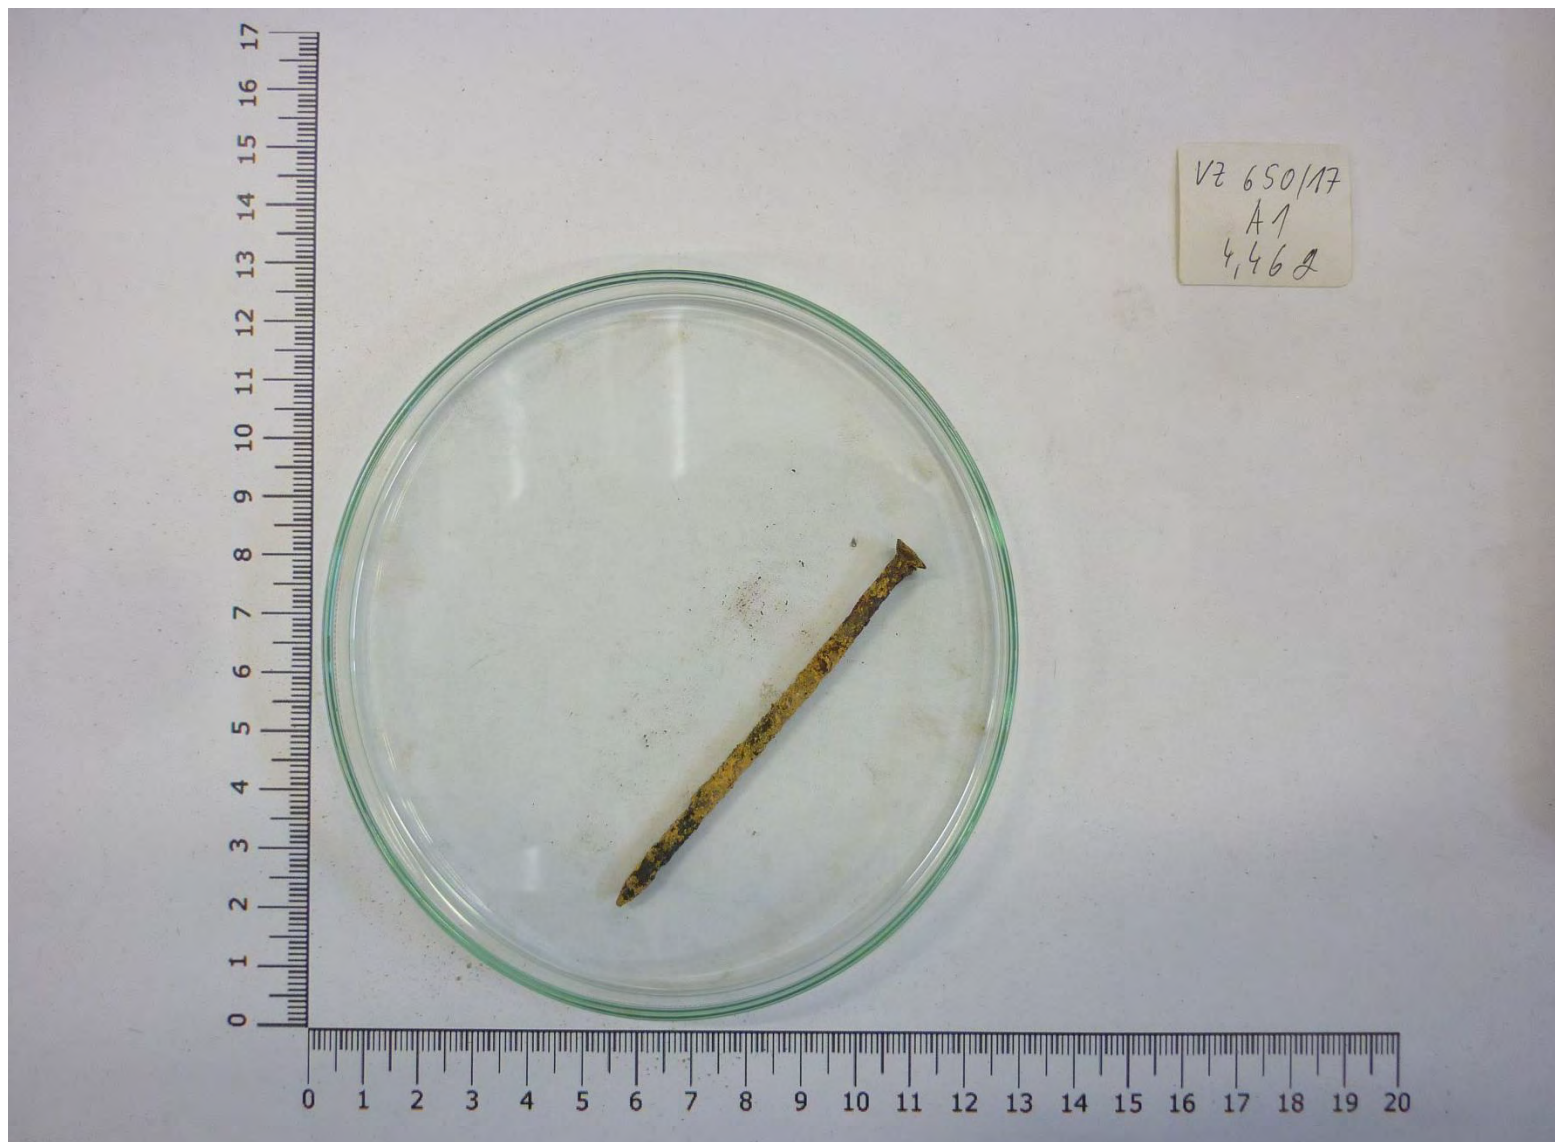
Obrázek 4.4.2-2 Nadsítná část celého vzorku (> 16 mm)

Na obrázku se nachází
hrubý nedopal.

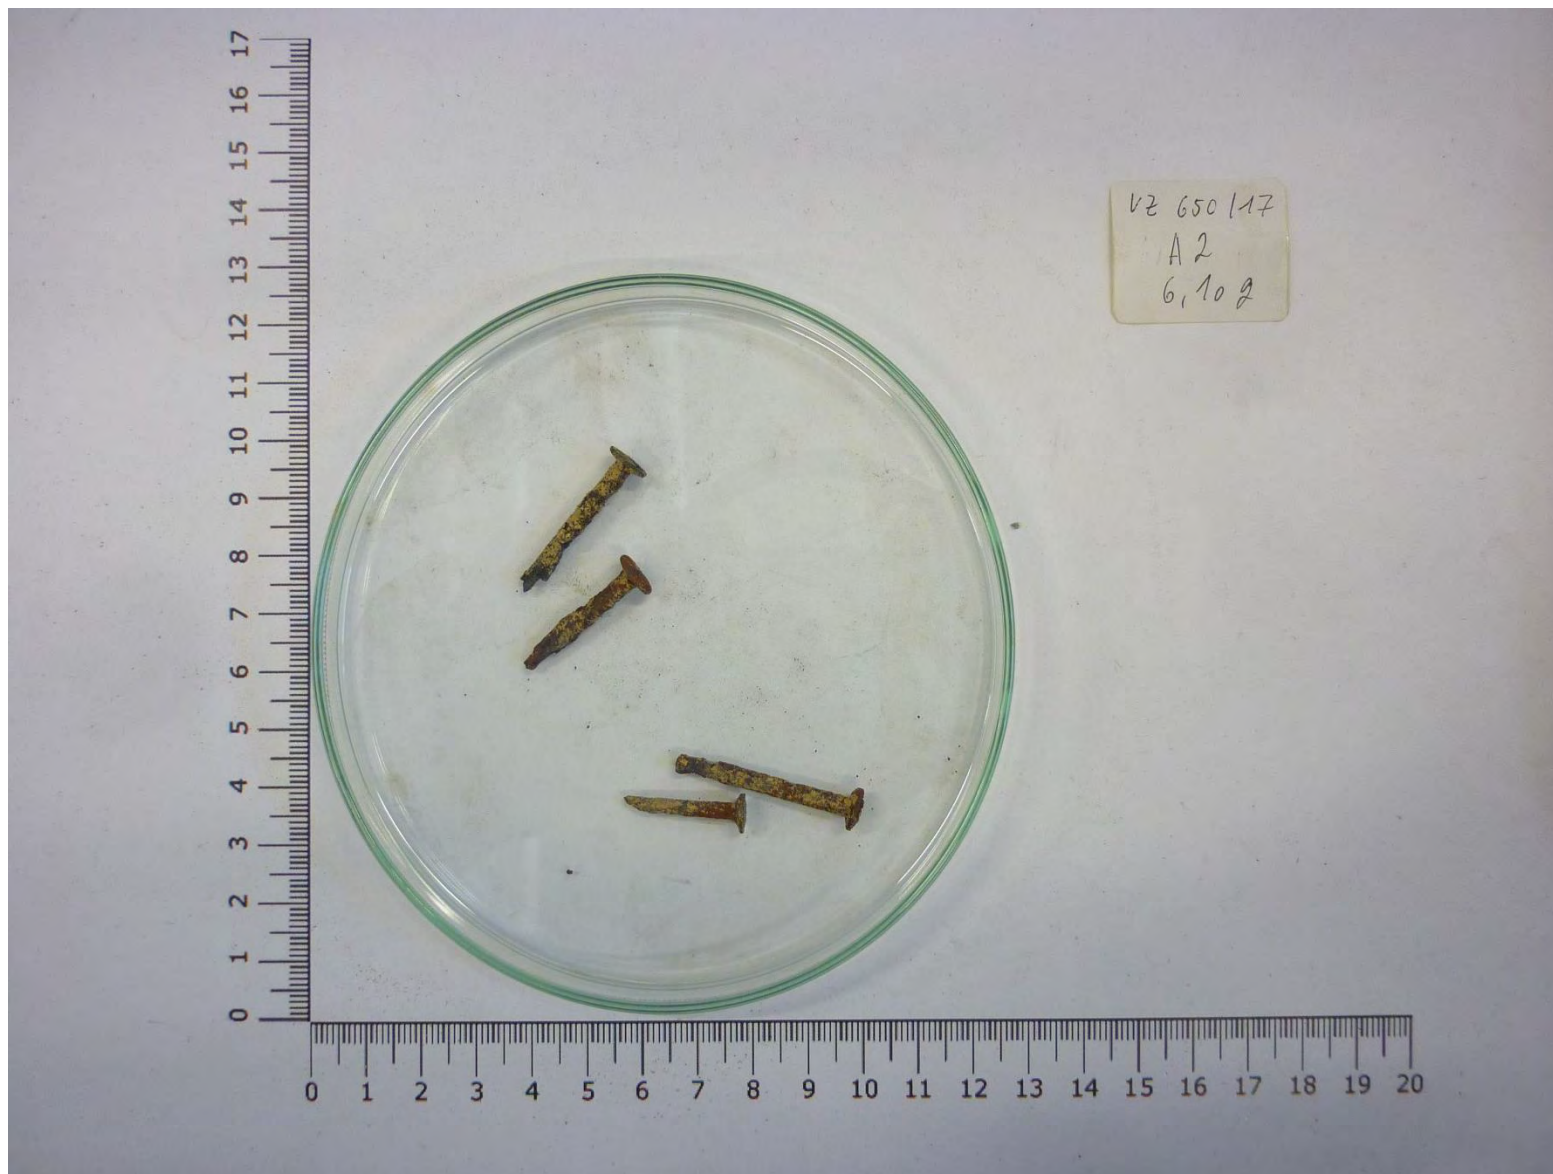
Obrázek 4.4.2-3 Inertní materiály odhalené při vizuální kontrole

Na obrázku se nachází vyseparované inertní materiály z laboratorního vzorku. Jde o zbytky šroubků

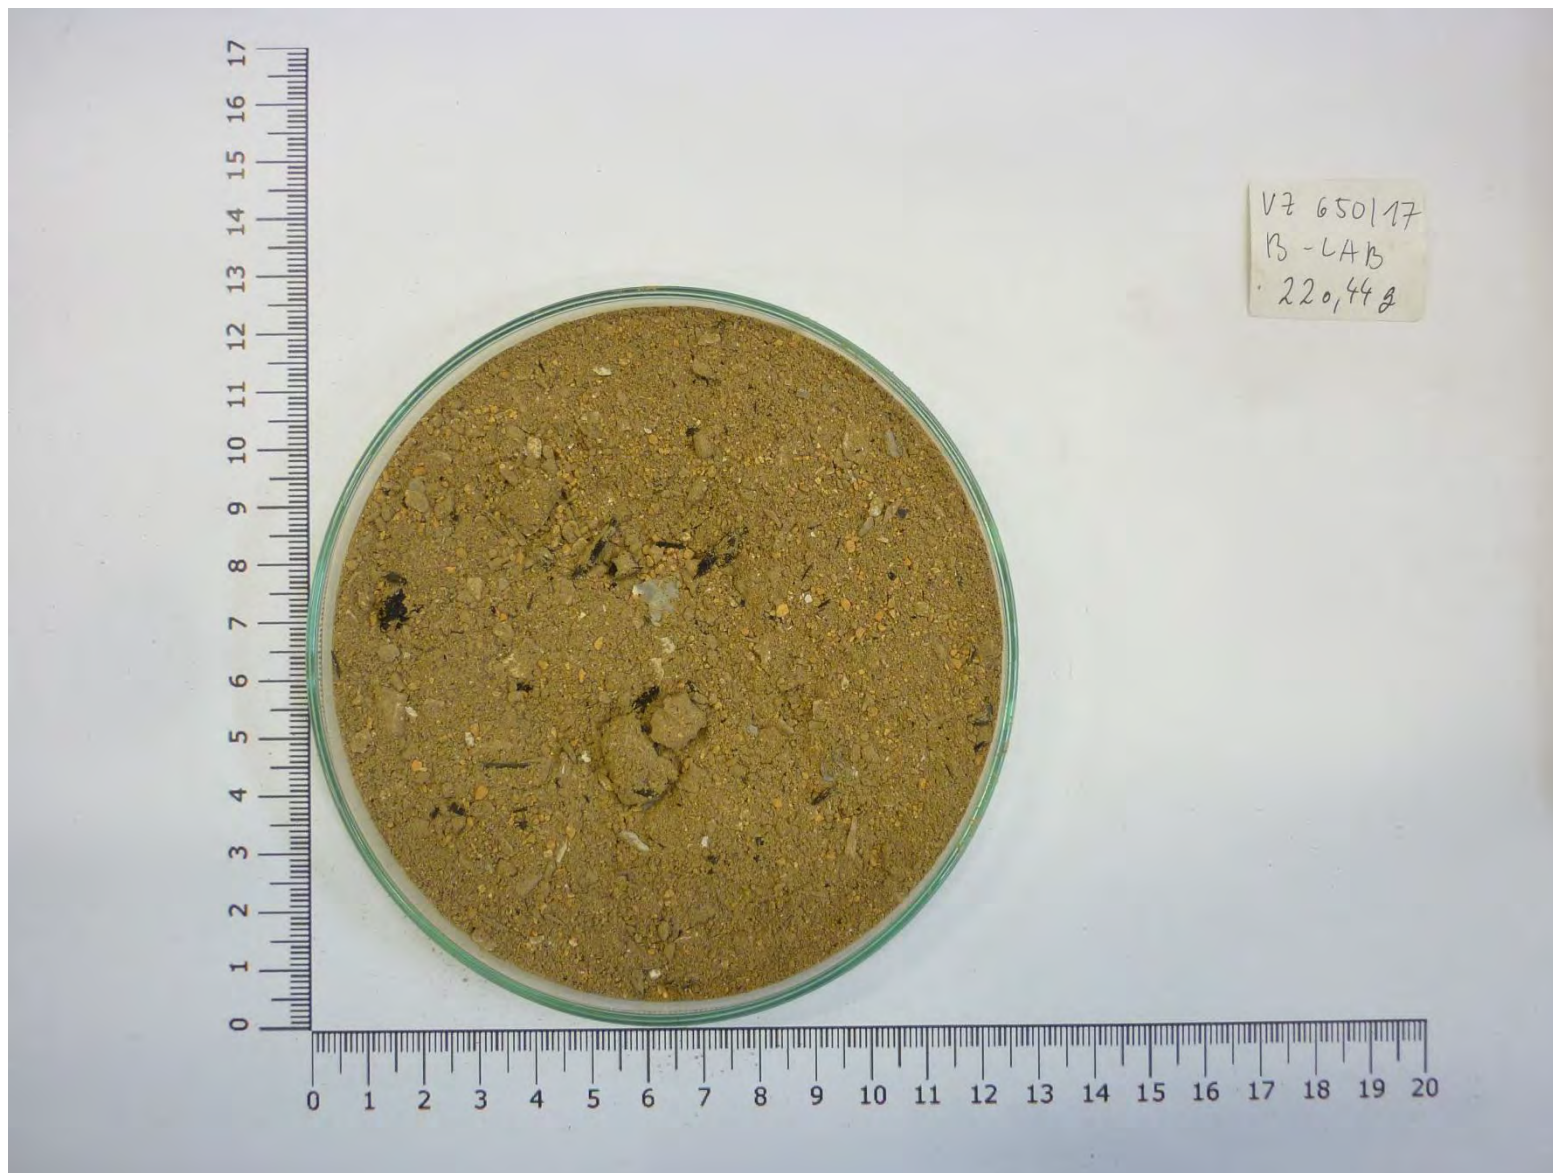
Obrázek 4.4.2-4 Reprezentativní část laboratorního vzorku

VZ 65017
B-LAB
220,44 g

Na obrázku se nachází reprezentativní část laboratorního vzorku. Jedná se o část vzorku, na kterém se prováděla vizuální kontrola a který se dále zpracovával na analytický vzorek.

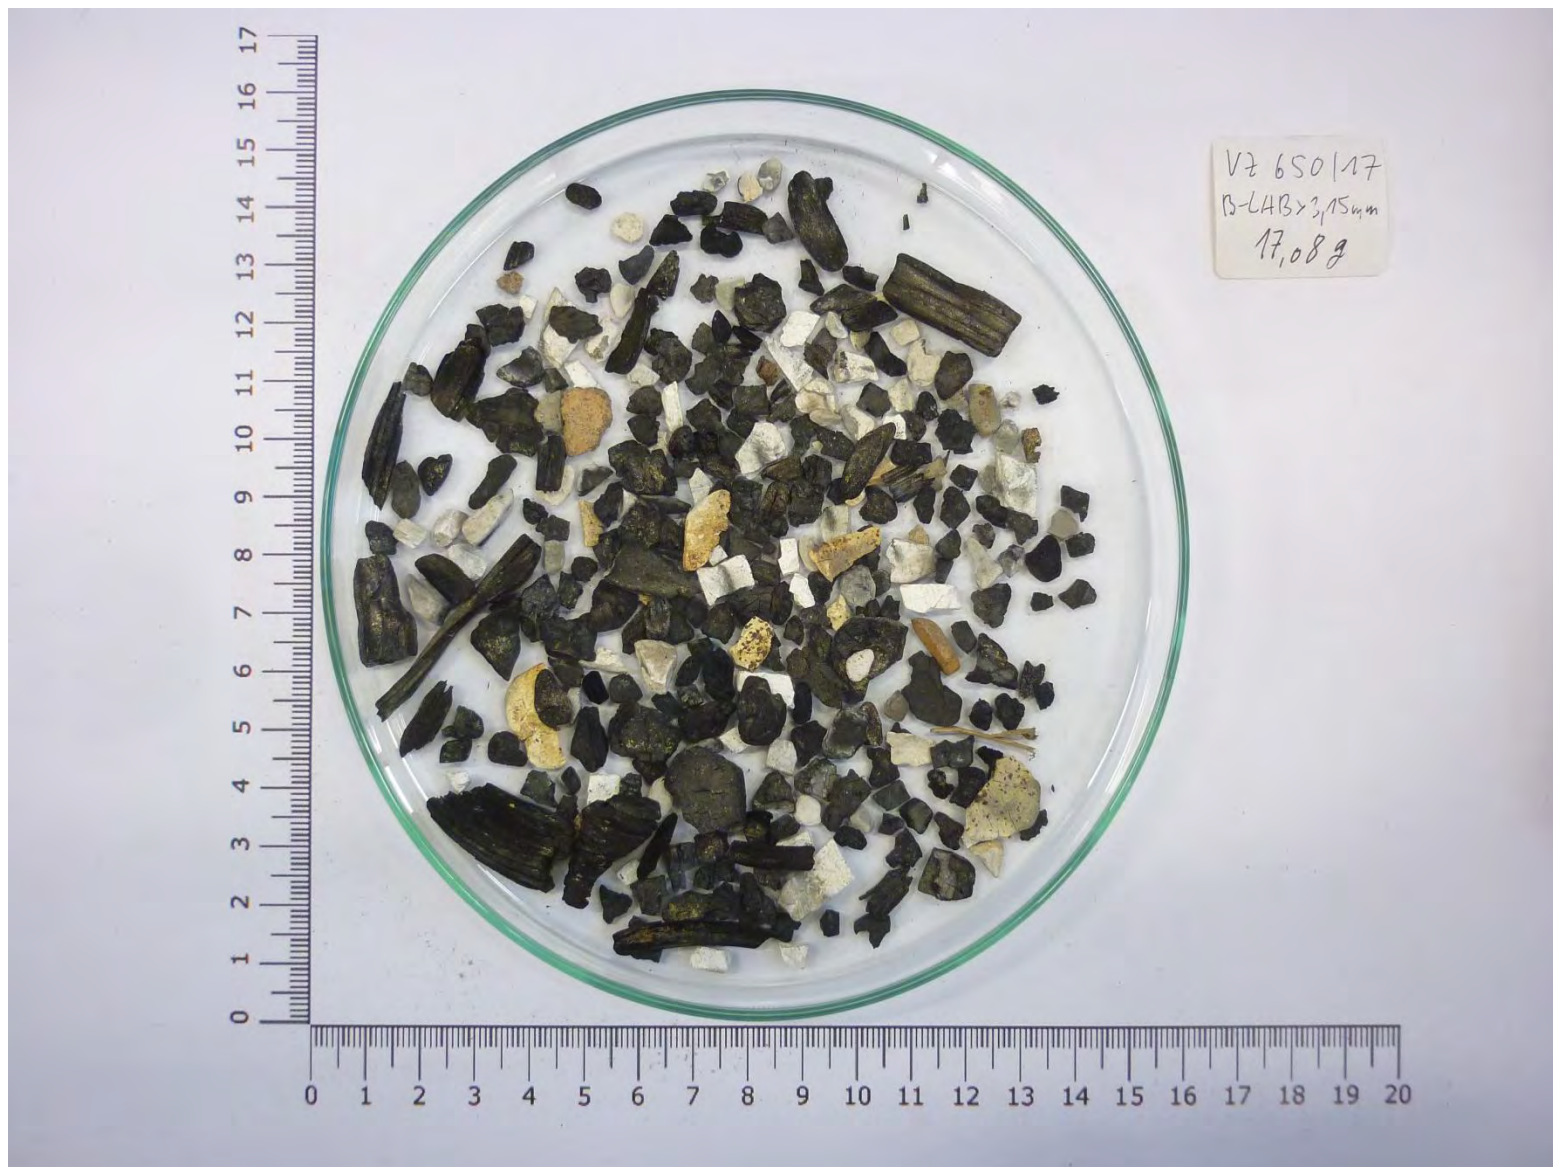
Obrázek 4.4.2-5 Reprezentativní část laboratorního vzorku (> 3,15 mm)

Na obrázku se nachází
nadsítná část
reprezentativního vzorku
(síto 3,15 mm).

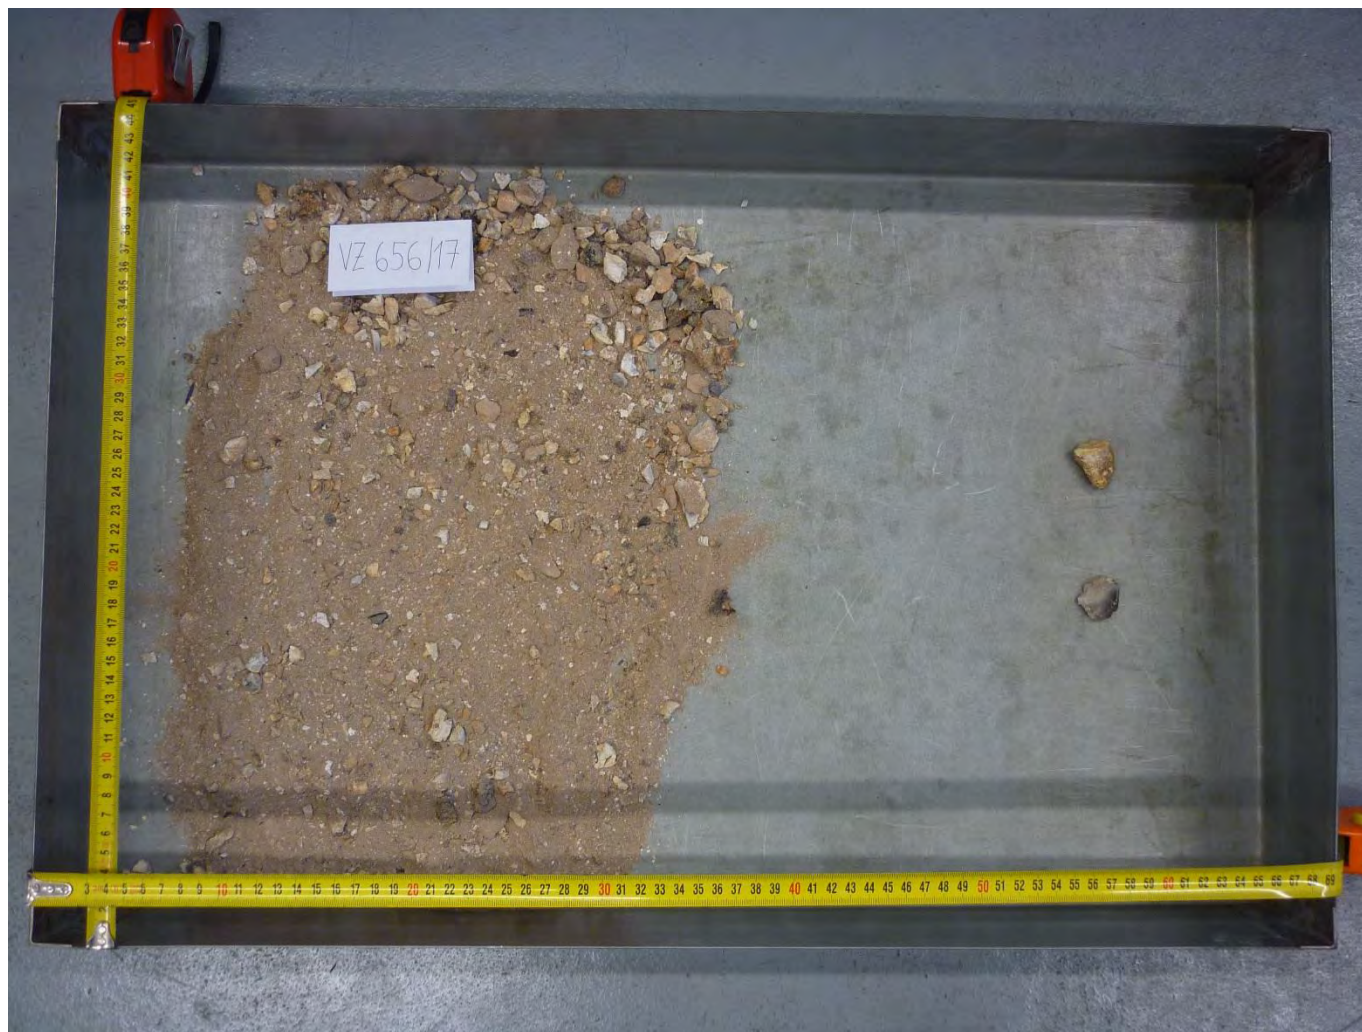
Obrázek 4.4.3-1 Celkový vzorek

Na levé straně se nachází podsítná část popela (síta 16 mm). Jedná se o část popela, která se dále zpracovávala.

Na pravé straně se nachází nadsítná část vzorku (část popela, která zůstala na sítu 16 mm). Tato část je brána jako roštová.

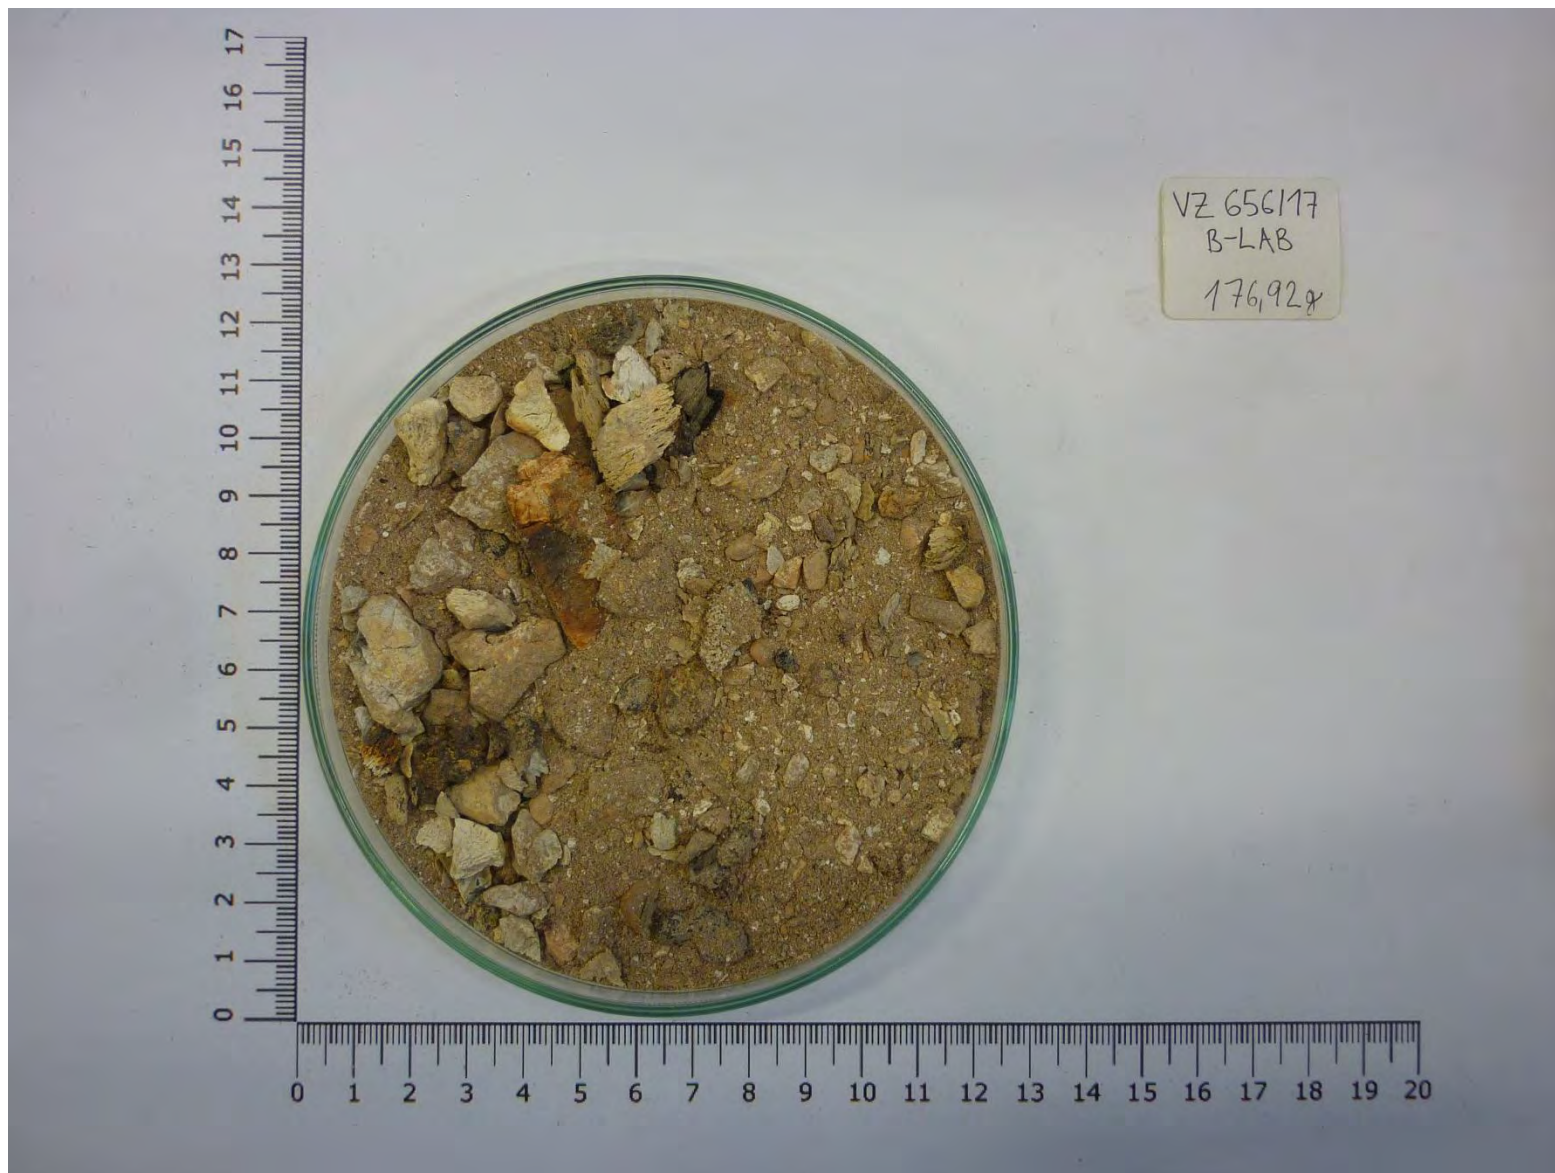
Obrázek 4.4.3-4 Reprezentativní část laboratorního vzorku

Na obrázku se nachází reprezentativní část laboratorního vzorku. Jedná se o část vzorku, na kterém se prováděla vizuální kontrola a který se dále zpracovával na analytický vzorek.

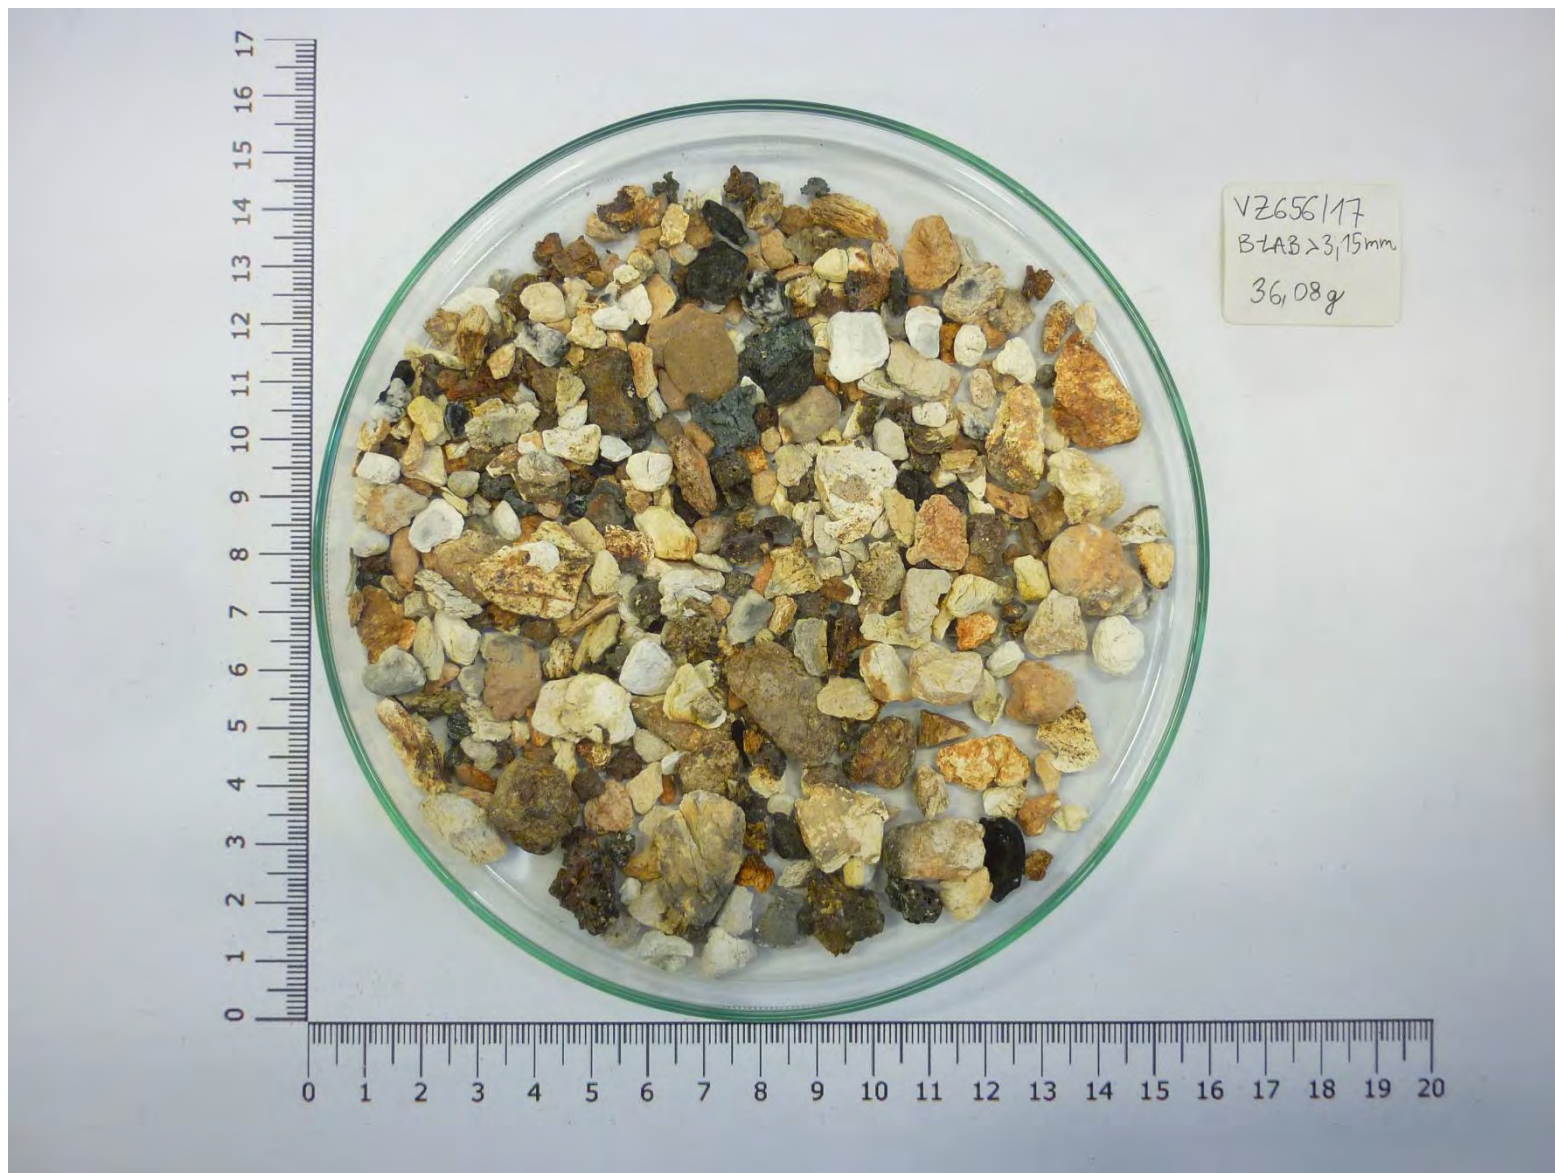
Obrázek 4.4.3-5 Reprezentativní část laboratorního vzorku (> 3,15 mm)

VZ656/17
B-LAB > 3,15 mm
36,08 g

Na obrázku se nachází
nadsítná část
reprezentativního vzorku
(síto 3,15 mm).

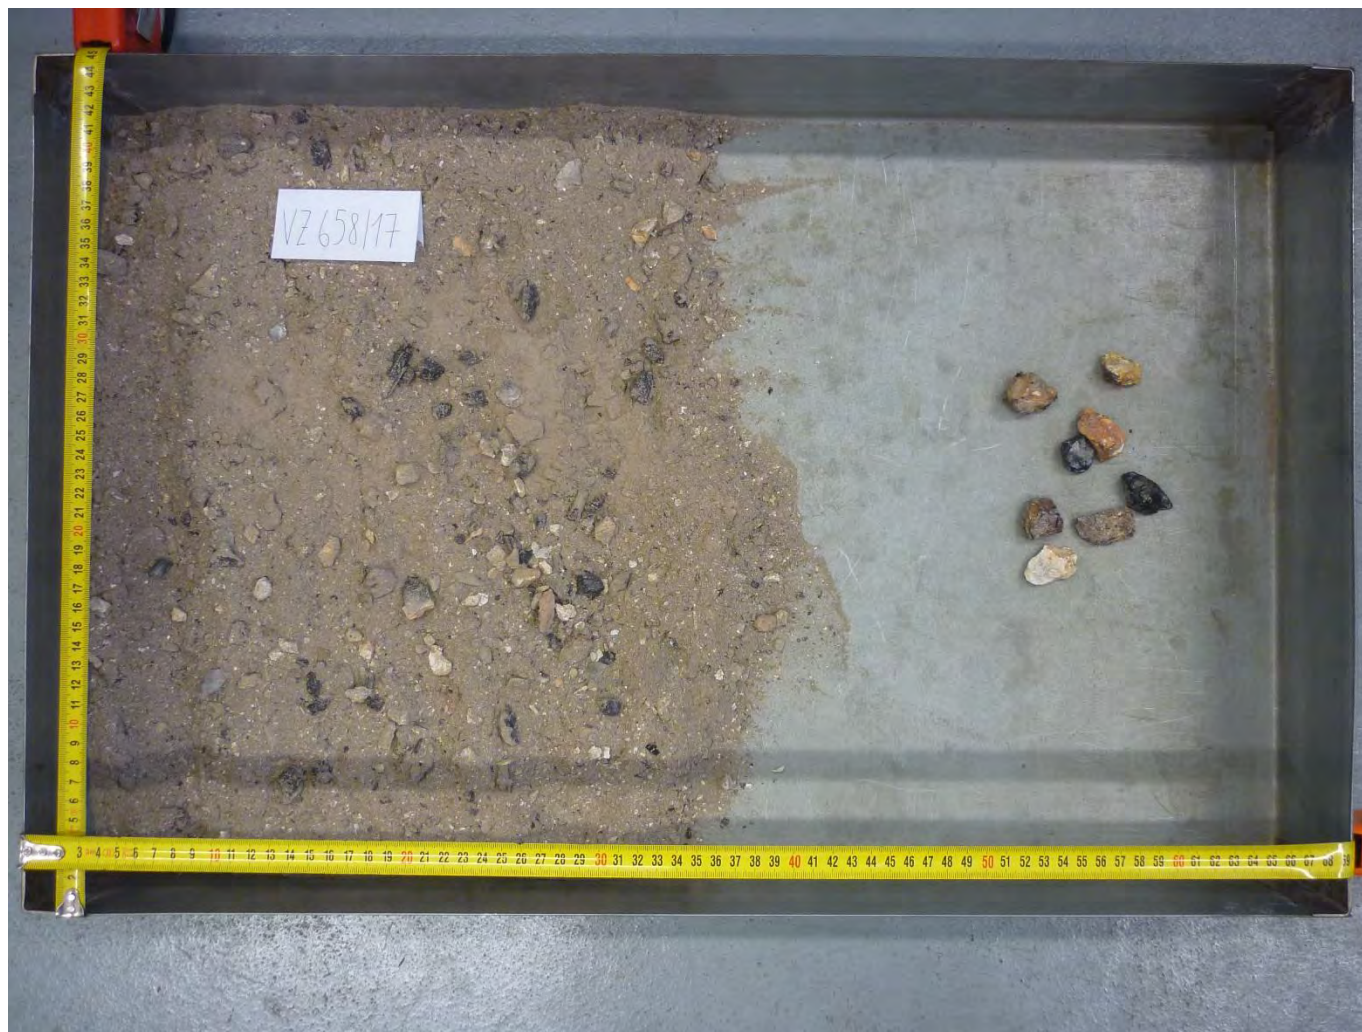
Obrázek 4.4.4-1 Celkový vzorek

Na levé straně se nachází podsítná část popela (síto 16 mm). Jedná se o část popela, která se dále zpracovávala.

Na pravé straně se nachází nadsítná část vzorku (část popela, která zůstala na sítu 16 mm). Tato část je brána jako roštová.

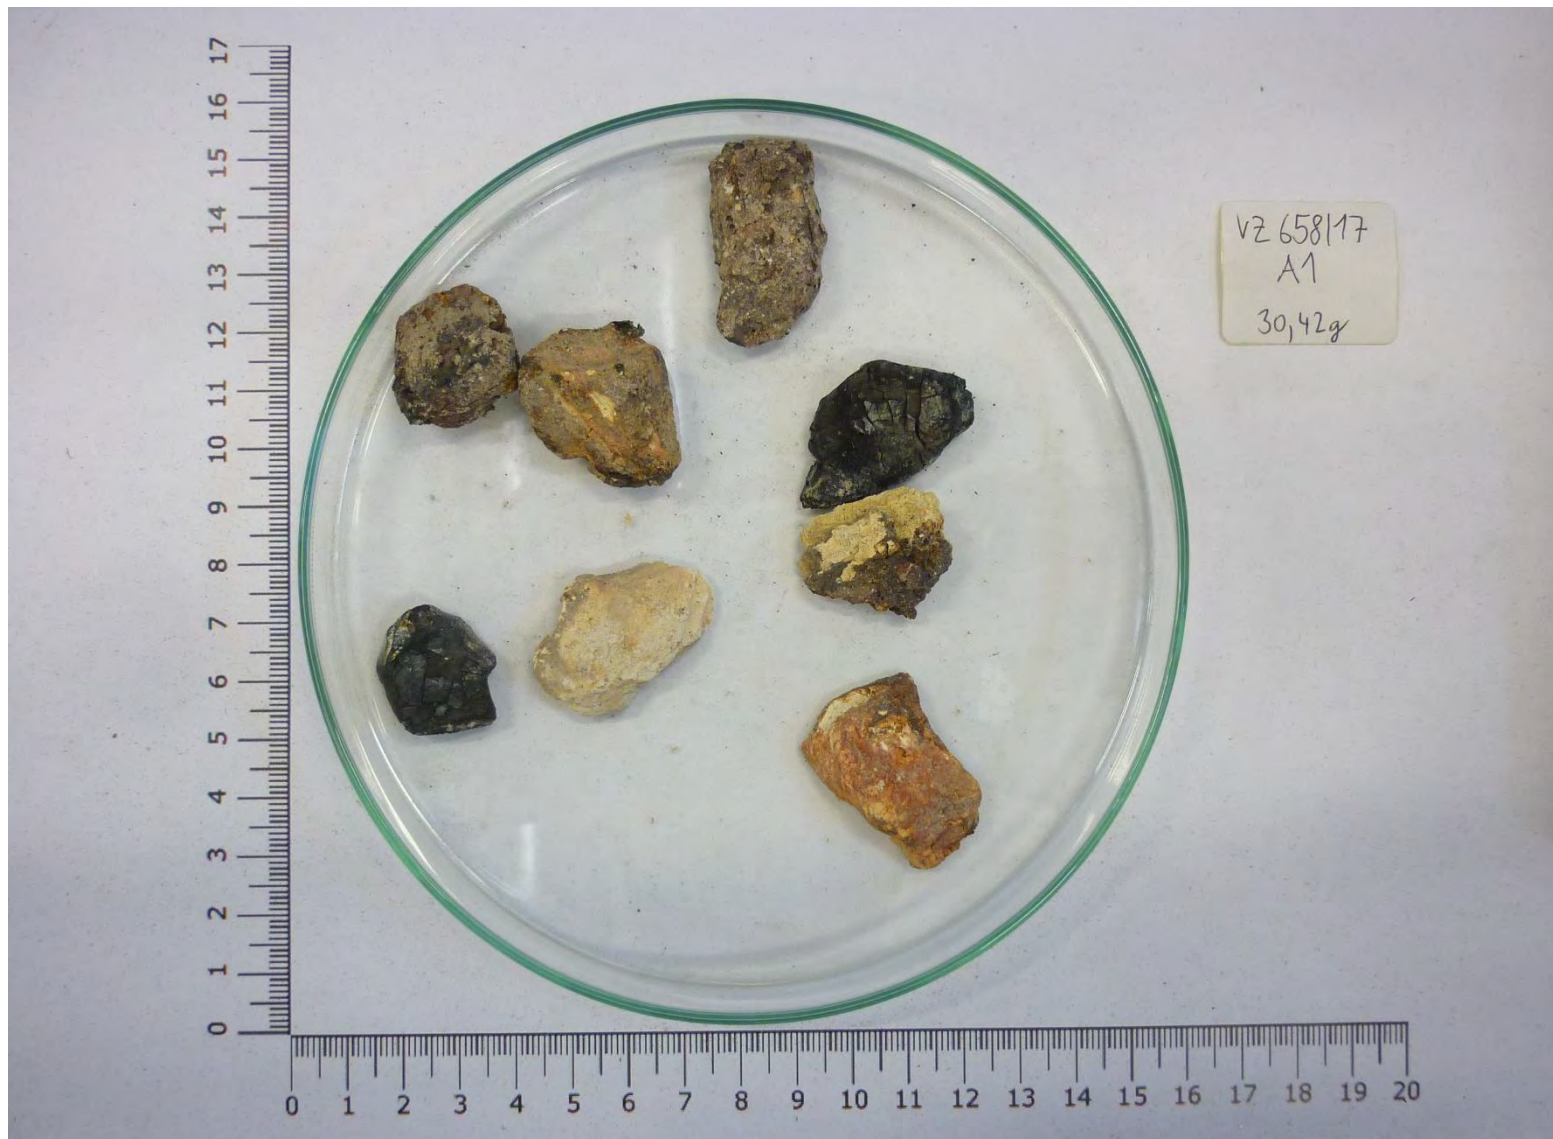
Obrázek 4.4.4-2 Nadsítná část celého vzorku (> 16 mm)

Na obrázku se nachází
hrubý nedopal.

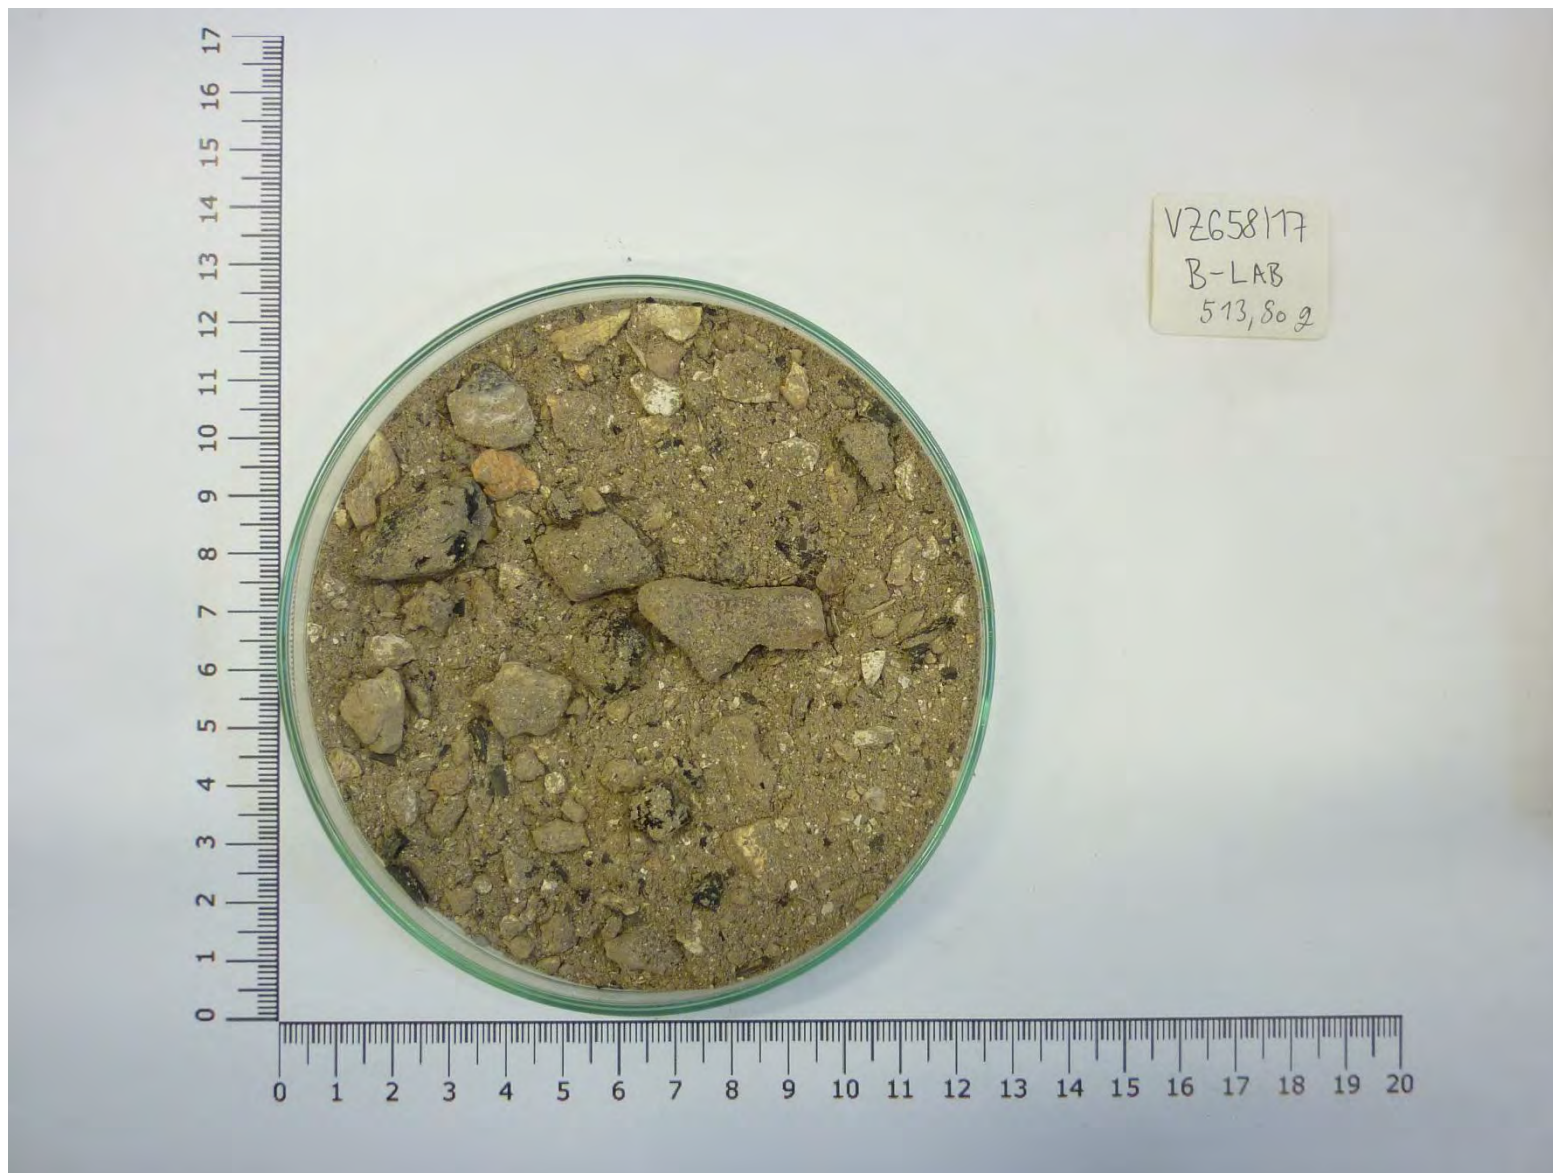
Obrázek 4.4.4-3 Reprezentativní část laboratorního vzorku

Na obrázku se nachází reprezentativní část laboratorního vzorku. Jedná se o část vzorku, na kterém se prováděla vizuální kontrola a který se dále zpracovával na analytický vzorek.

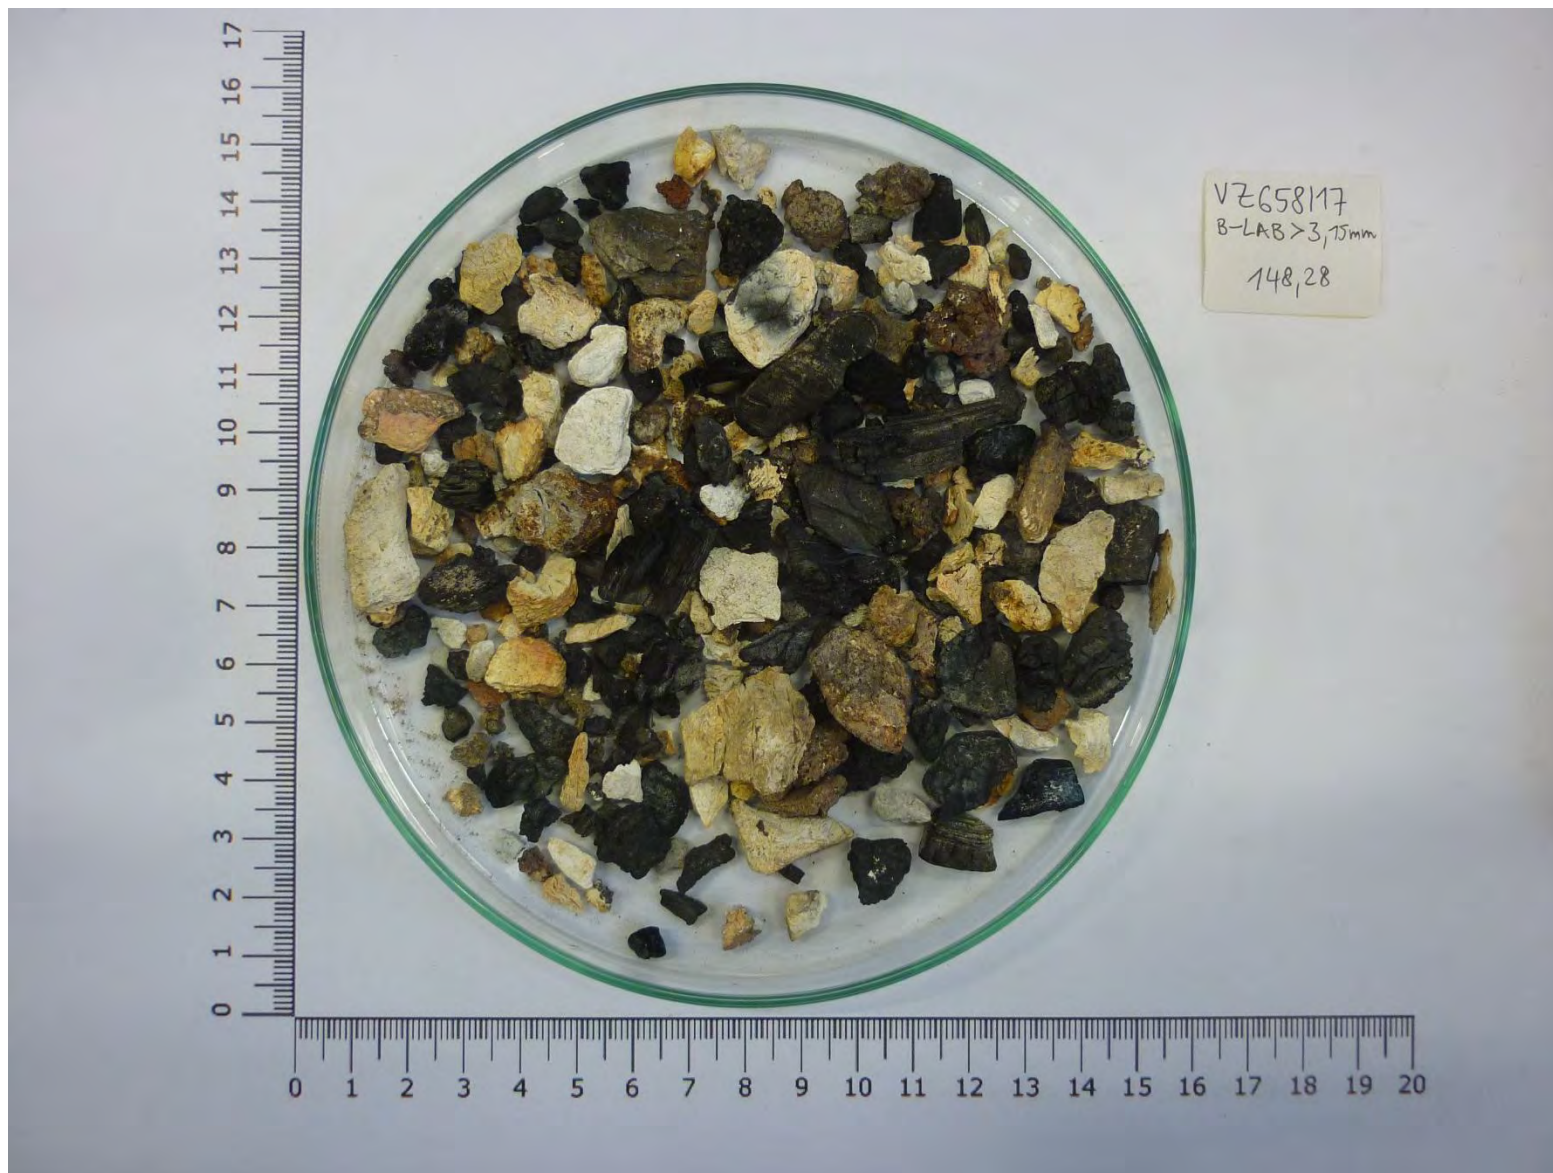
Obrázek 4.4.4-4 Reprezentativní část laboratorního vzorku (> 3,15 mm)

Na obrázku se nachází
nadsítná část
reprezentativního vzorku
(síto 3,15 mm).

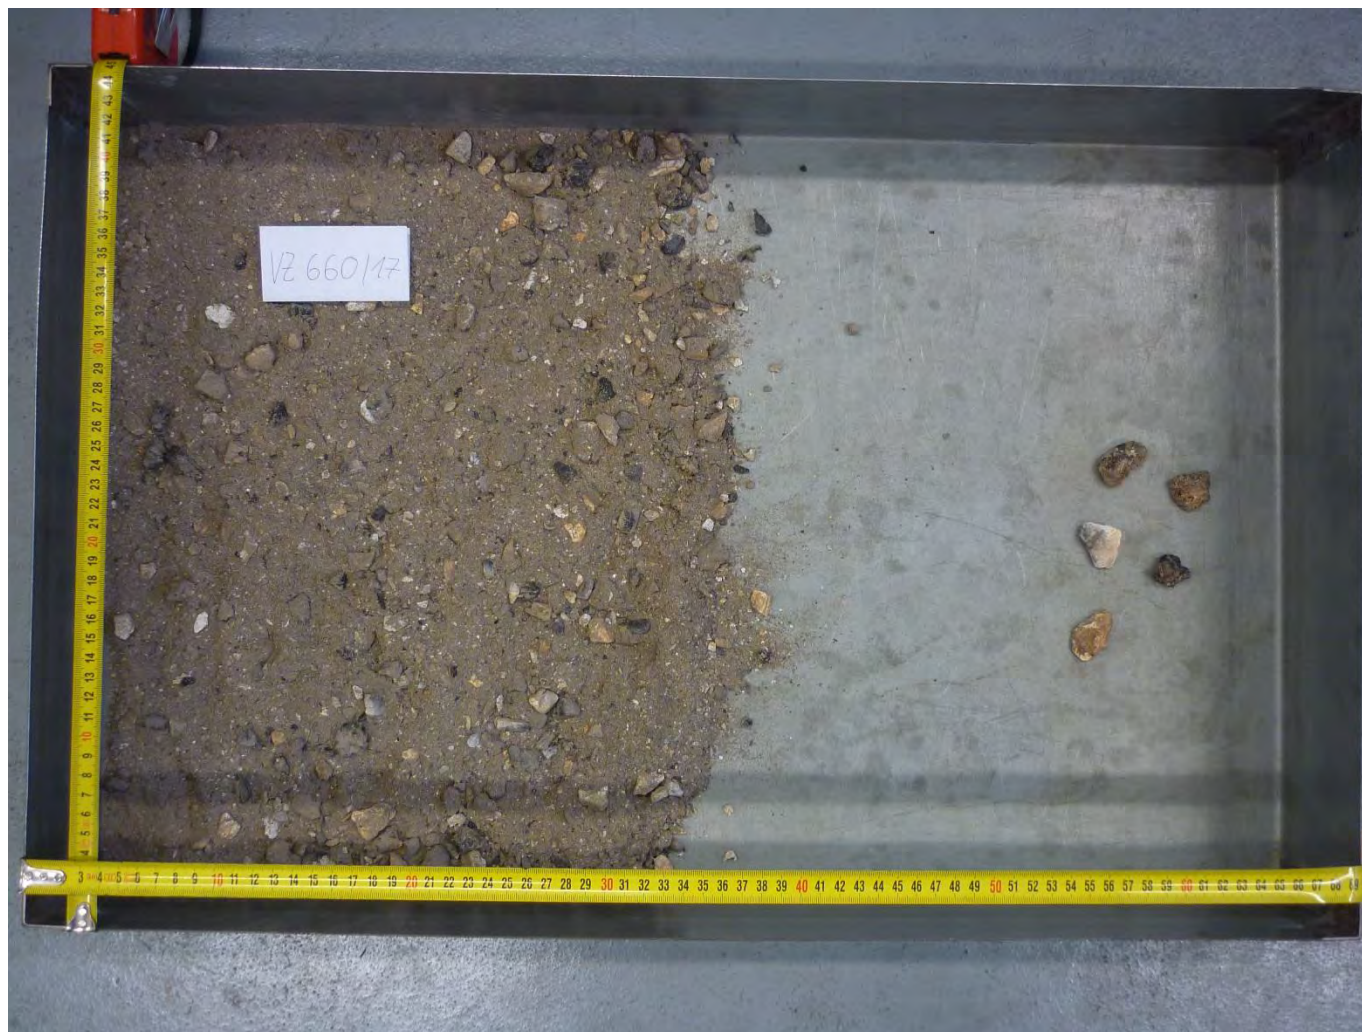
Obrázek 4.4.5-1 Celkový vzorek

Na levé straně se nachází podsítná část popela (síto 16 mm). Jedná se o část popela, která se dále zpracovávala.

Na pravé straně se nachází nadsítná část vzorku (část popela, která zůstala na sítu 16 mm). Tato část je brána jako roštová.
