Příloha č. 7

Katalog popelů

Závěrečná zpráva veřejné zakázky MŽP ČR (T002/16/V00048151)
„Podklady pro zpracování metodiky indikace spalování odpadu prostřednictvím
analýzy popela“

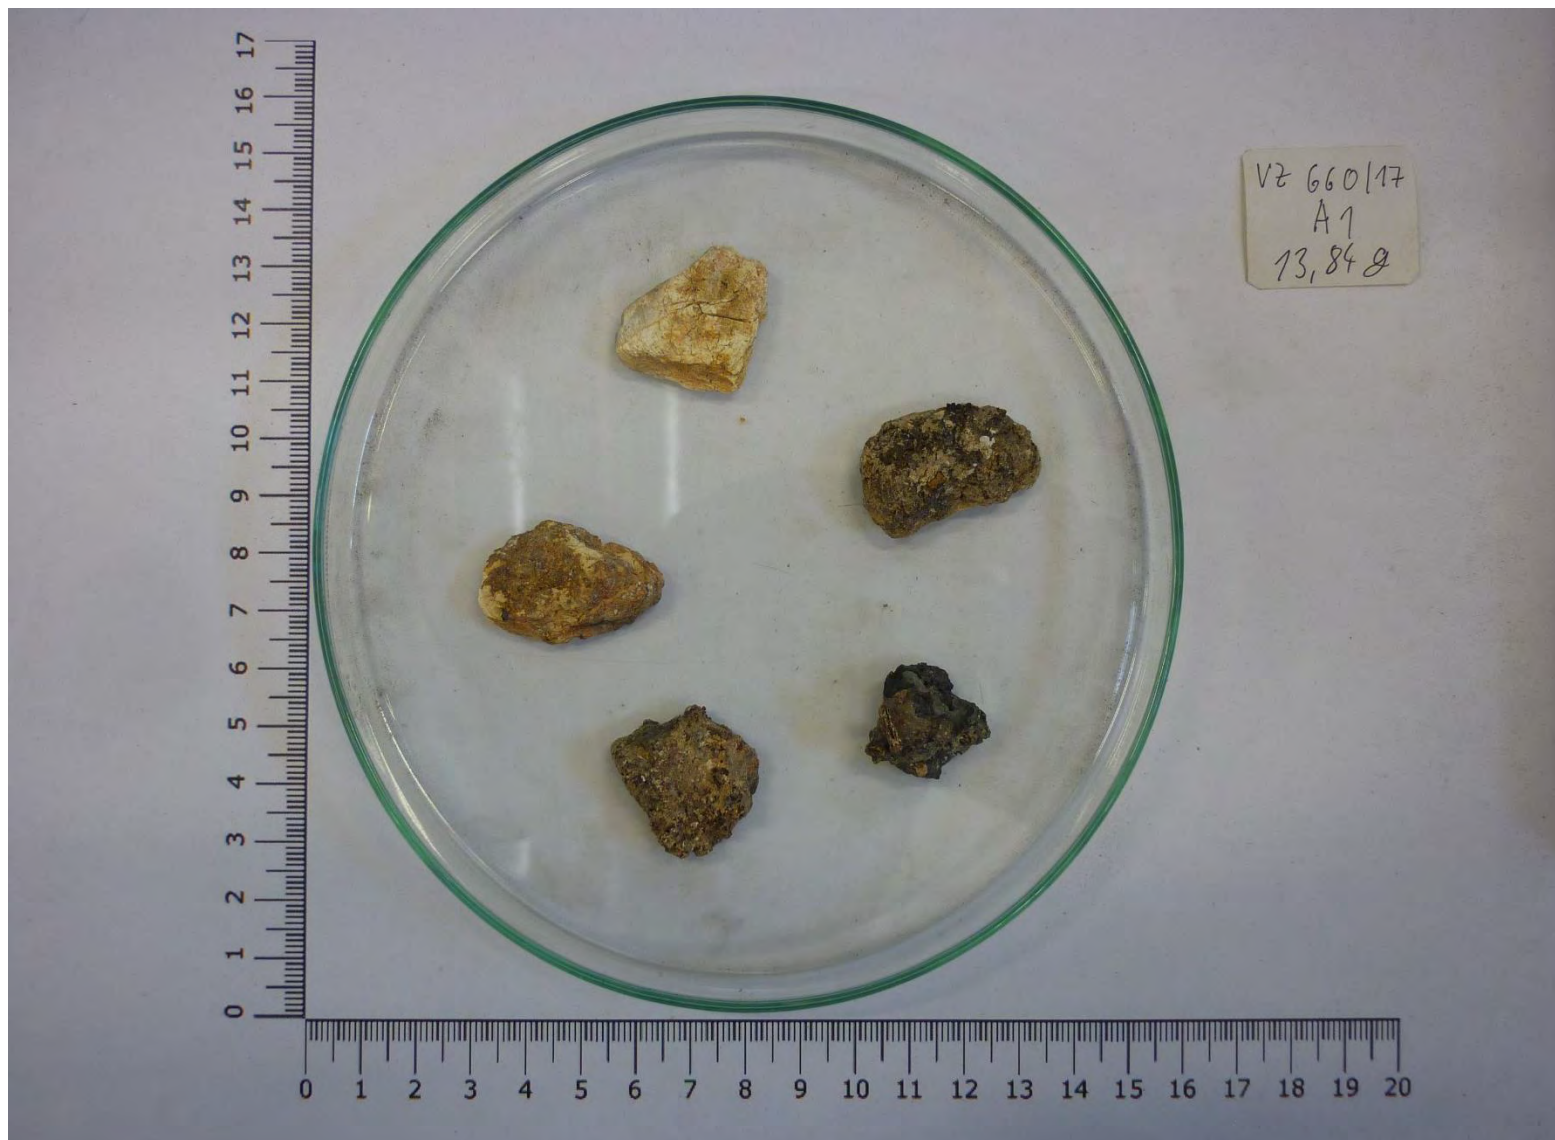
Obrázek 4.4.5-2 Nadsítná část celého vzorku (> 16 mm)

Na obrázku se nachází
hrubý nedopal.

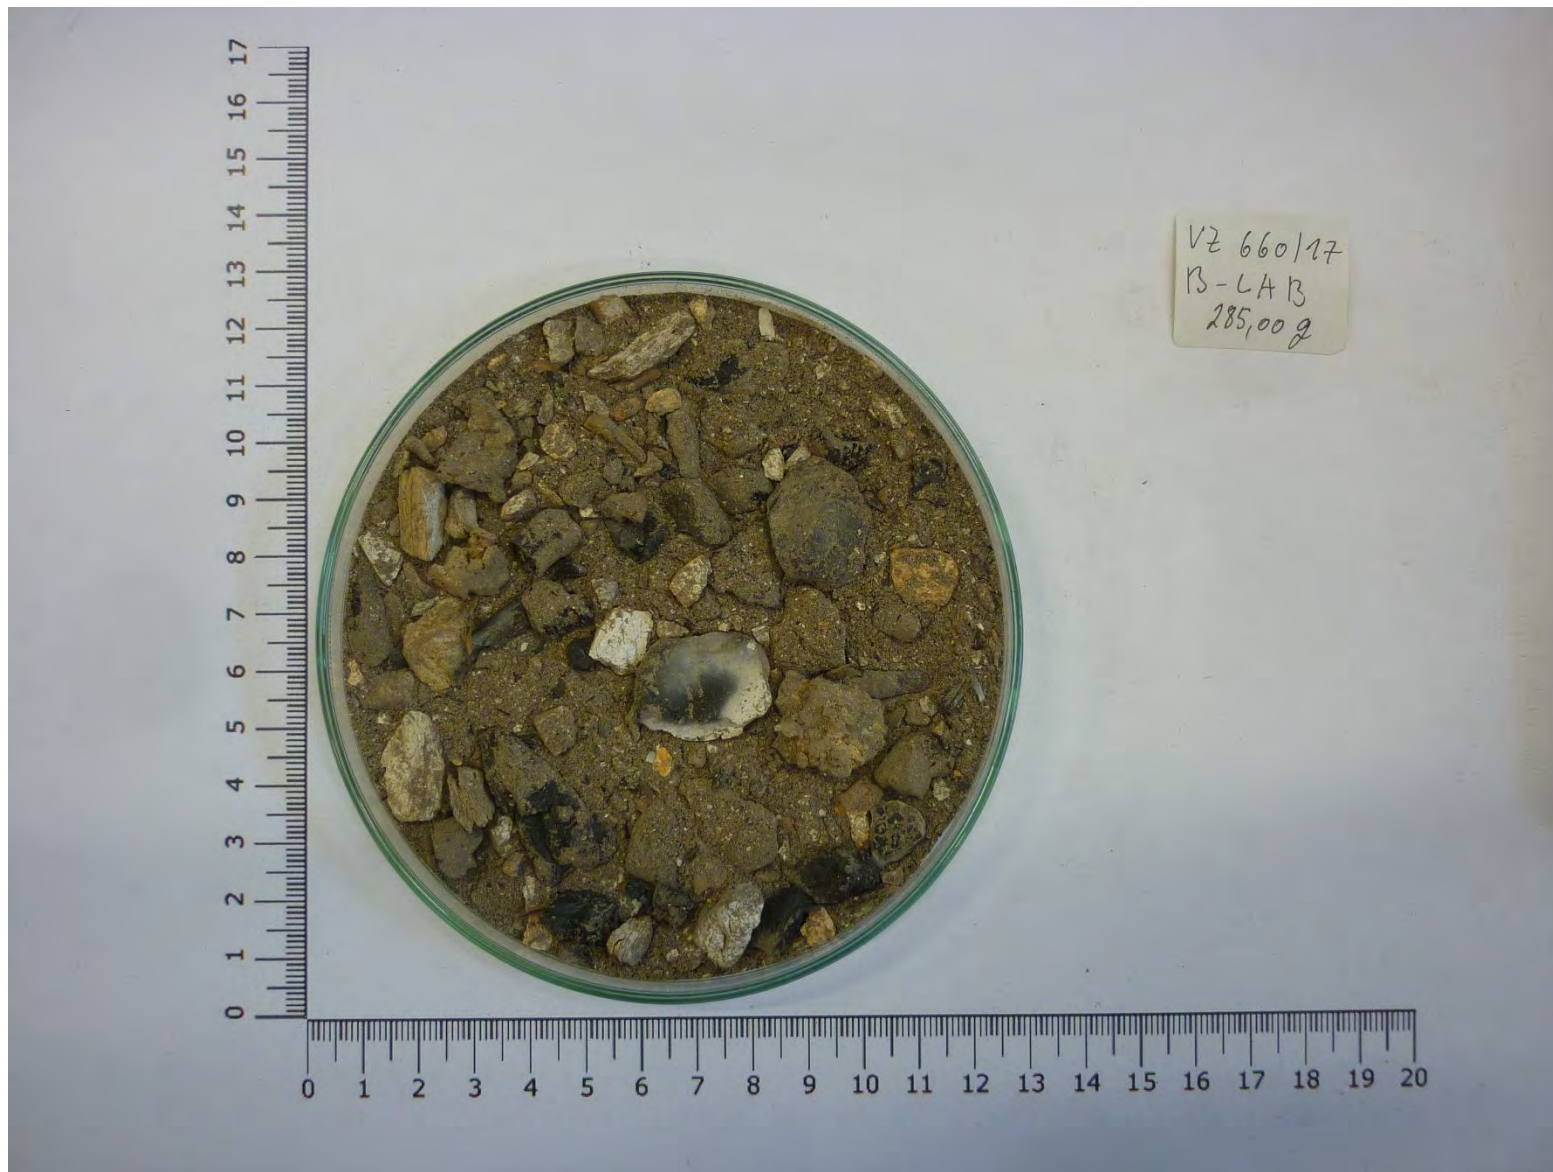
Obrázek 4.4.5-4 Reprezentativní část laboratorního vzorku

Na obrázku se nachází reprezentativní část laboratorního vzorku. Jedná se o část vzorku, na kterém se prováděla vizuální kontrola a který se dále zpracovával na analytický vzorek.

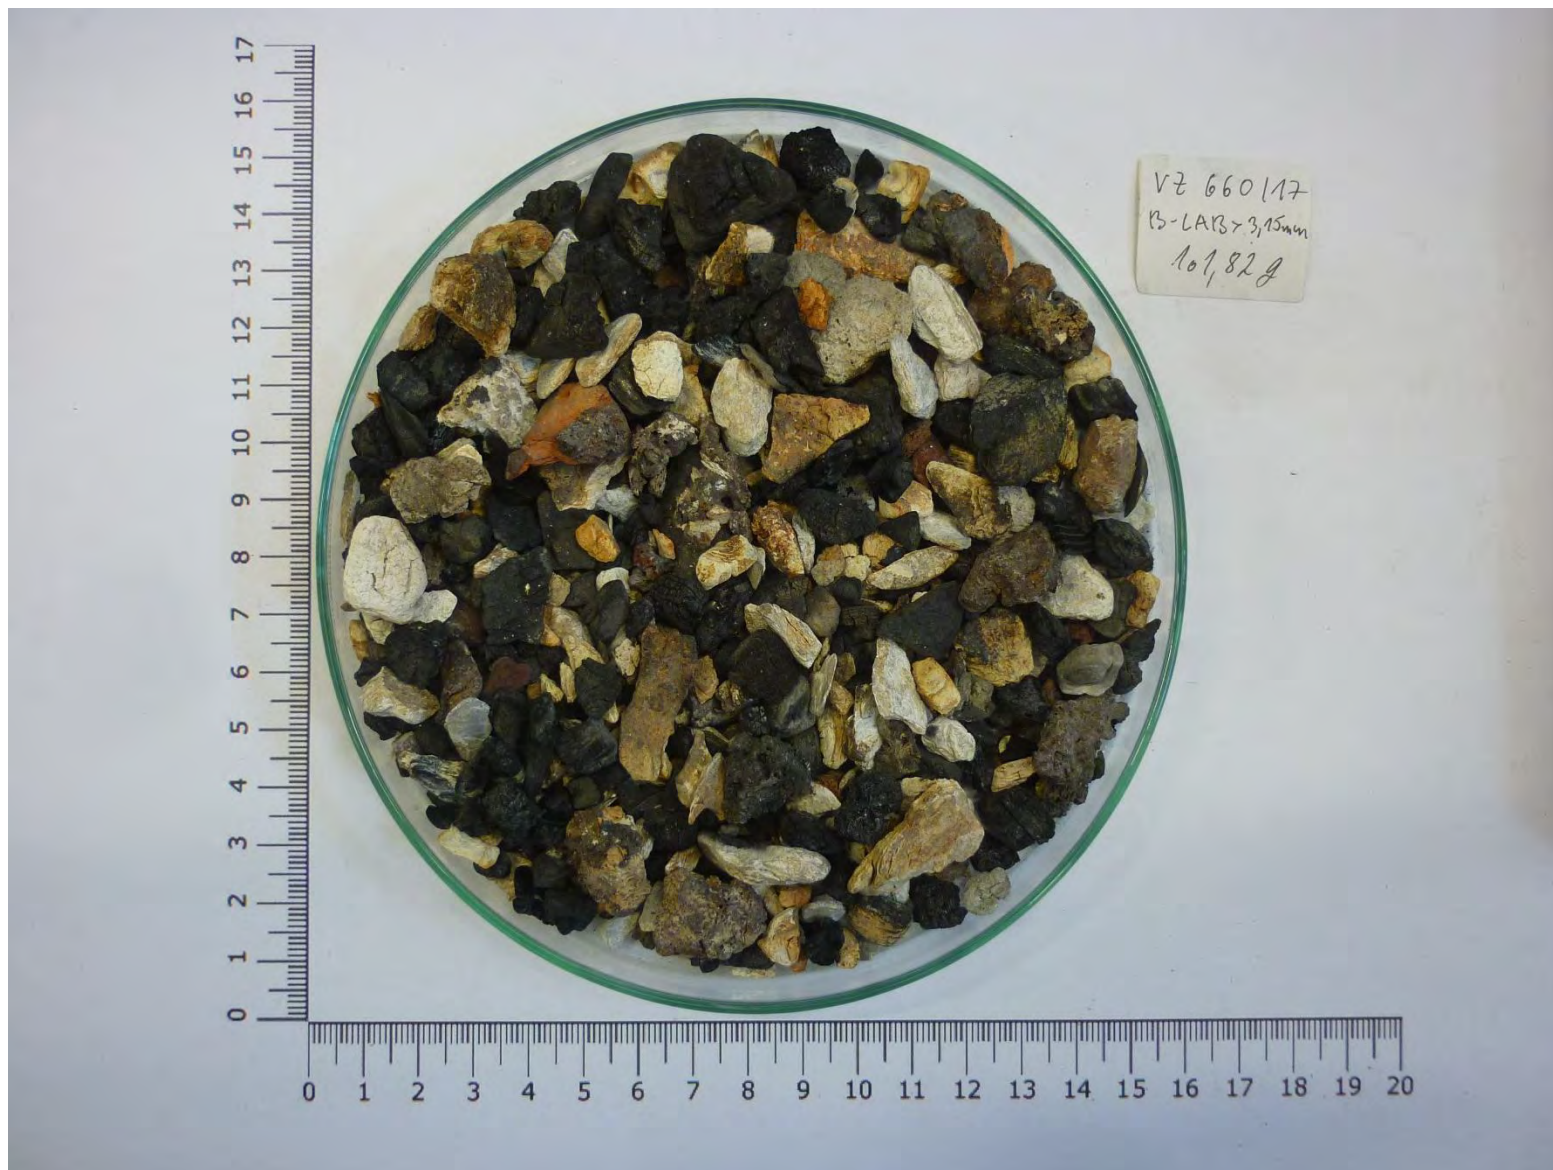
Obrázek 4.4.5-5 Reprezentativní část laboratorního vzorku (> 3,15 mm)

Na obrázku se nachází
nadsítná část
reprezentativního vzorku
(síto 3,15 mm).
