**Informace pro Ústřední povodňovou komisi  
o sesuvu na dálnici D8 km 56,300 – 56,500  
se stavem ke dni 26. června 2013  
a návrh řešení havarijní situace**

ředitel České geologické služby

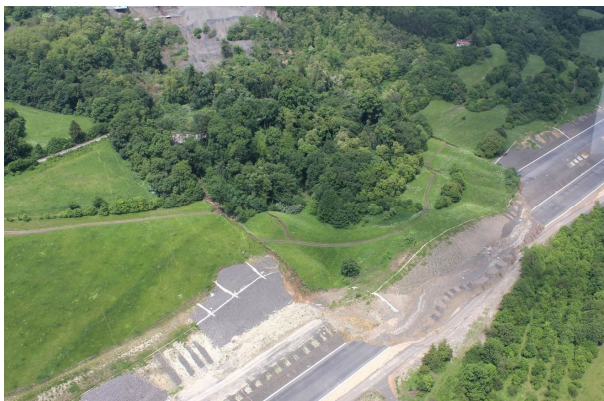
Letecký pohled na čelo sesuvu v pátek 7. června

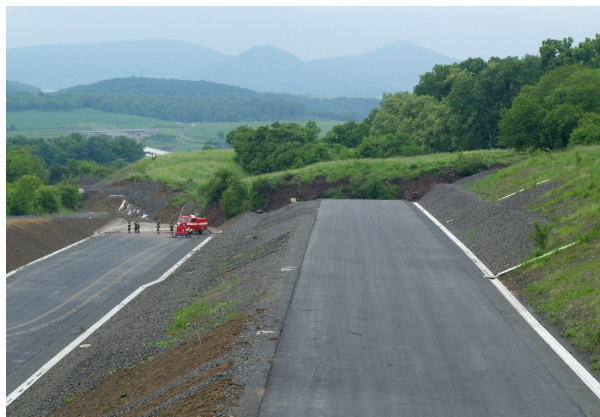
Odčerpávání vody hasiči v neděli 10. června

Průběžně pokračuje přečerpávání vody z porušené dálniční kanalizace, které ale v případě vydatnějších dešťových srážek nestačí a před čelem sesuvu se na vozovce tvoří dočasně laguna. To výrazně zhoršuje situaci, kdy voda dotuje smykovou plochu sesuvu. ČGS proto doporučuje neprodlené posílení výkonu instalovaných čerpadel.

Ze sesuvné laguny na čele akumulace se kontinuálně čerpají 3 l/s. Byla ustanovena pohotovostní skupina, jejímž cílem je 24 hodinový dozor a dohled nad čerpáním vody. ČGS doporučuje gravitační odvedení vody z laguny (velmi opatrně provést odvodňovací žebro).

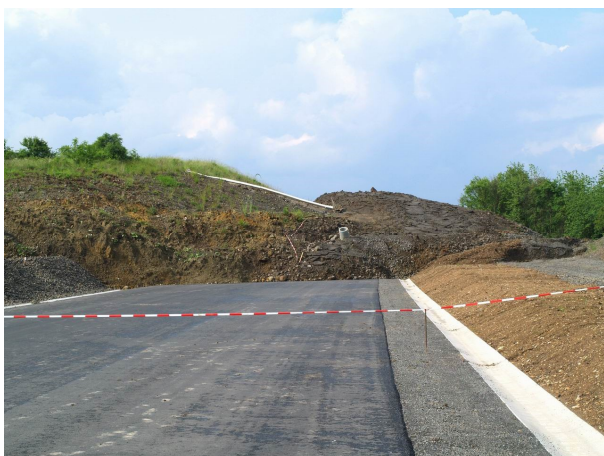
Čelo sesuvu akumulované na dálnici v pátek 7. června v 18:00 hod.

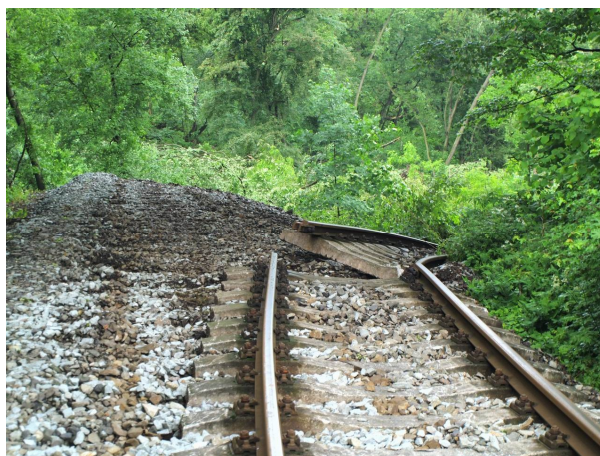
Sesuv strhl část zařízení lomu (buňky, nádrž na vodu, část kanceláří zůstala nad sesuvem) a větší objem kameniva, přerušil železniční trať Lovosice – Teplice v úseku Úpořiny – Chotiměř (kolejový svršek byl ve staničení km 24,200 až 24,400 posunut o cca 20 m) a zcela vyplnil zářez pro dálnici D8 v úseku staničení km 56,300 – 56,500.

Porušení železničního tělesa

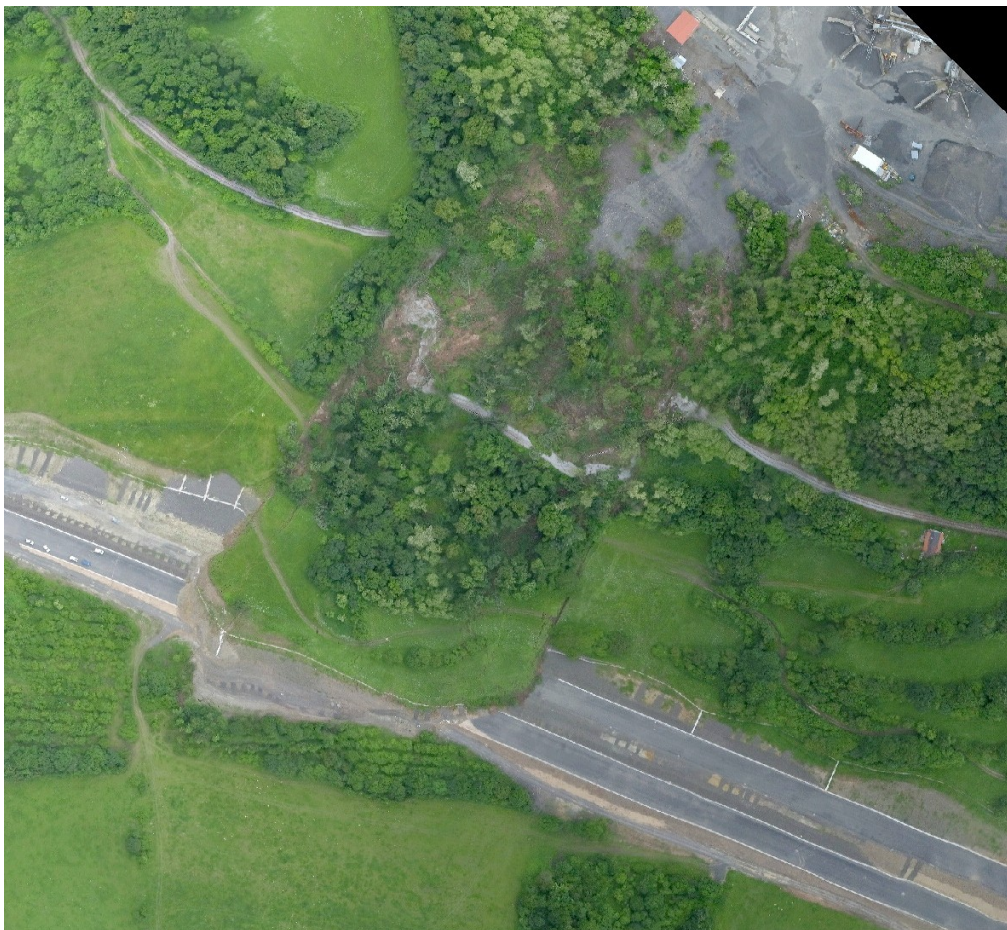
V nočních hodinách ze čtvrtka 6. na pátek 7. června 2013 se na jihovýchodním svahu kóty Kubačka v Ústeckém kraji, v okrese Litoměřice, nedaleko obcí Litochovice nad Labem, Prackovice nad Labem a Dobkovičky vytvořil proudový sesuv o průměrné šířce cca 200 m a délce po svahu cca 500 m.

Letecký pohled na celý rozsah sesuvu
