## Zpráva projektu geologických prací 385900

### Zhodnocení aktivity svahových pohybů na severovýchodním svahu Pavlovských vrchů a návrh efektivních opatření k eliminaci akutního ohrožení v okolí Dolních Věstonic

**Česká geologická služba**

*srpen 2016*

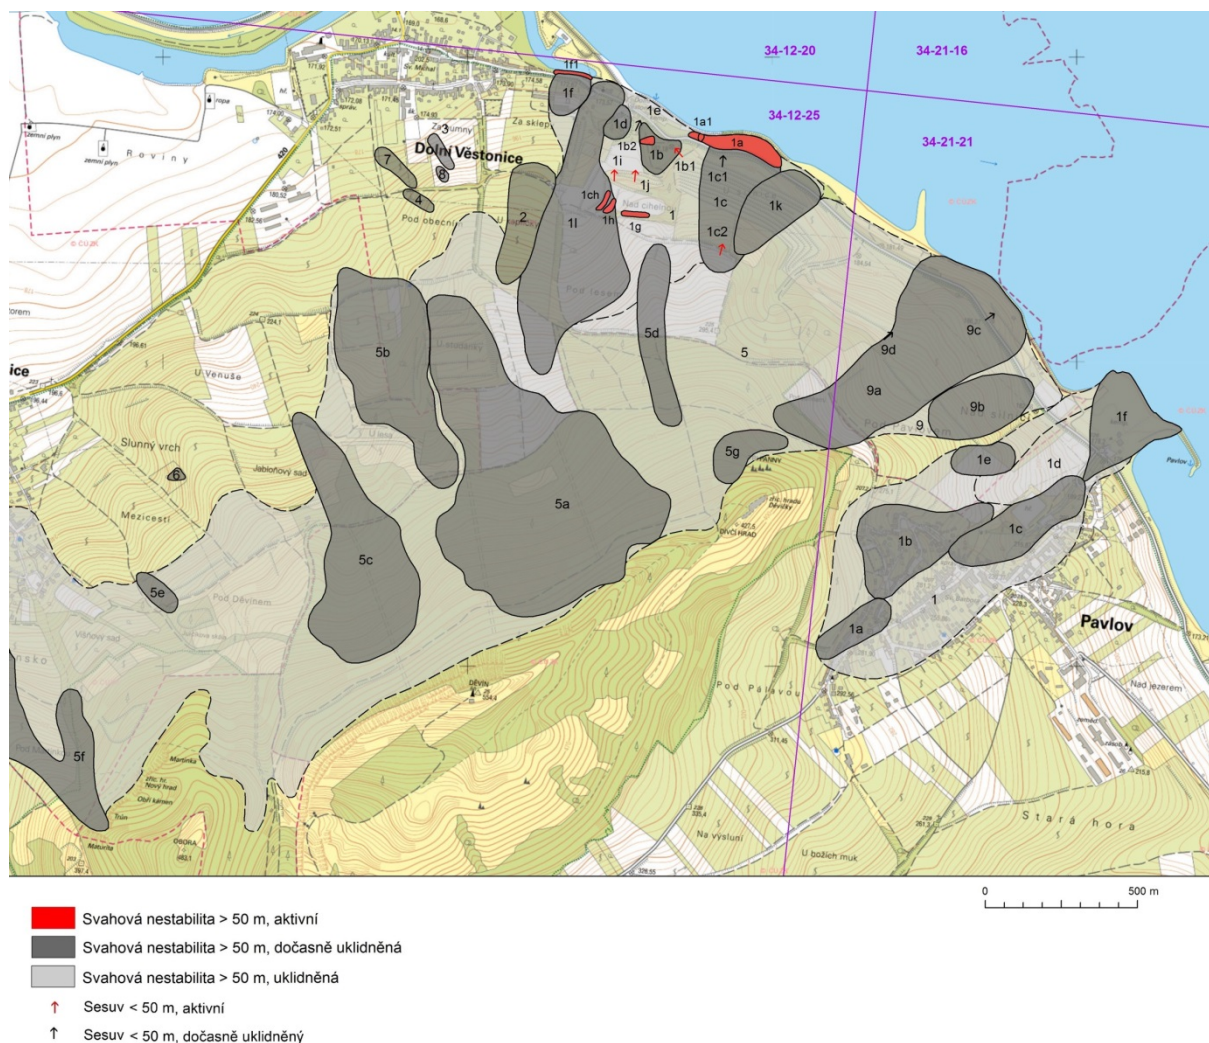
**Obr. 6.** Mapa svahových nestabilit v zájmovém území (originál ČGS, 2016; podklad © ČÚZK 2016).

Z hlediska nestability terénu jsou zákresy všech geodynamických jevů v zájmovém území zachyceny na obr. 6. a jednoduchý přehled se stupněm jejich aktivity a kategorizací rizika (dle Hroch – Lochmann – Moravcová 1998) podává tabulka č. 1.

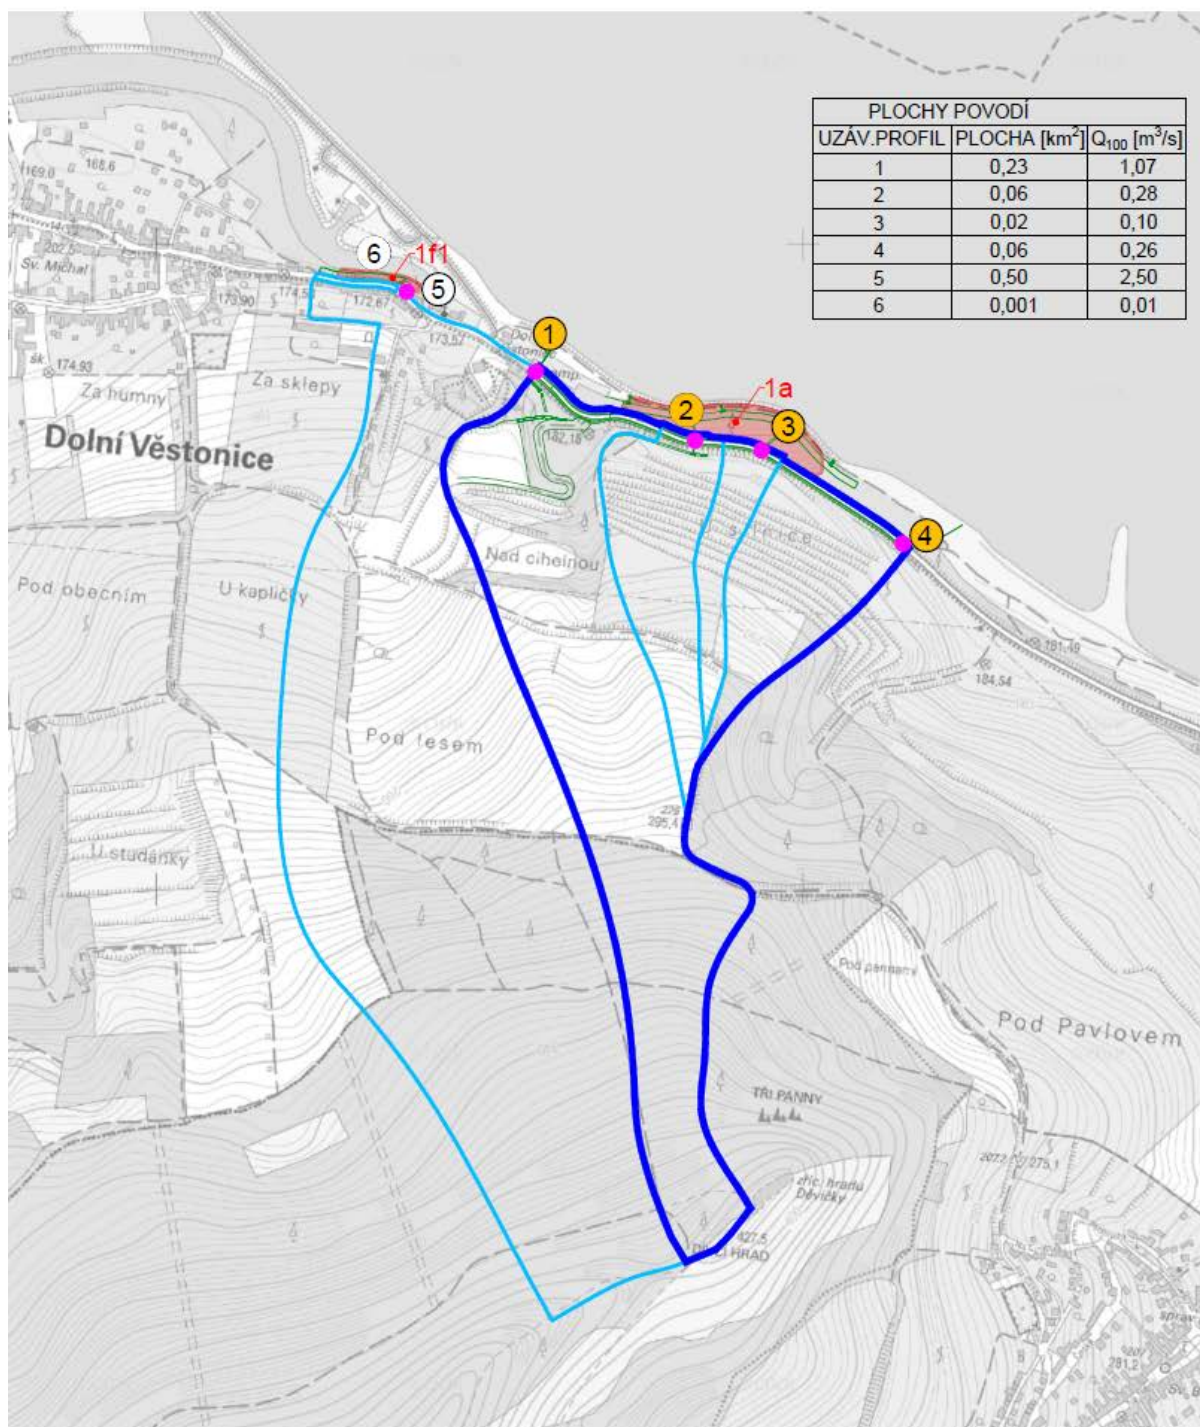
**Obr. 7.** Hydrotechnická situace s vymezením ploch dílčích povodí (1, 2, 3 a 4), která je nezbytné odvodnit pro zajištění stability zájmového území.

Jak dokládají výpočty Mašina (2016), spráše vykazují v realitě mnohem vyšší kohezi, což umožňuje a vysvětluje jejich poměrně strmé a dlouhodobě stabilní svahy a stěny (např. Kalendář věků). Dokud ovšem nejsou ovlivněny účinky vody. Navržená pilotová kotvená stěna tedy nemá v tomto místě opodstatnění. Mnohem důležitější je zachycení přitékající vody z širšího povodí č. 2 a částečně i z povodí č. 1 a 3 (obr. 7).

- Návrh odvodnění musí zahrnovat také další technická opatření, která z vymezených dílčích povodí (obr. 7) zamezí neorganizovanému povrchovému odtoku spojenému s erozí půdy a transportem materiálu, jenž rychle zanáší vodní díla.

| Stavební objekt (SO) | Doporučená stavební opatření ČGS |
|---|---|
| SO 05 | Komplexní odvodnění širšího území včetně obnovení stávajícího odvodňovacího systému v uzavěrových profilech 1, 2, 3 a 4 (obr. 7), všechny prvky dimenzovat na průtok $Q_{100}$ |

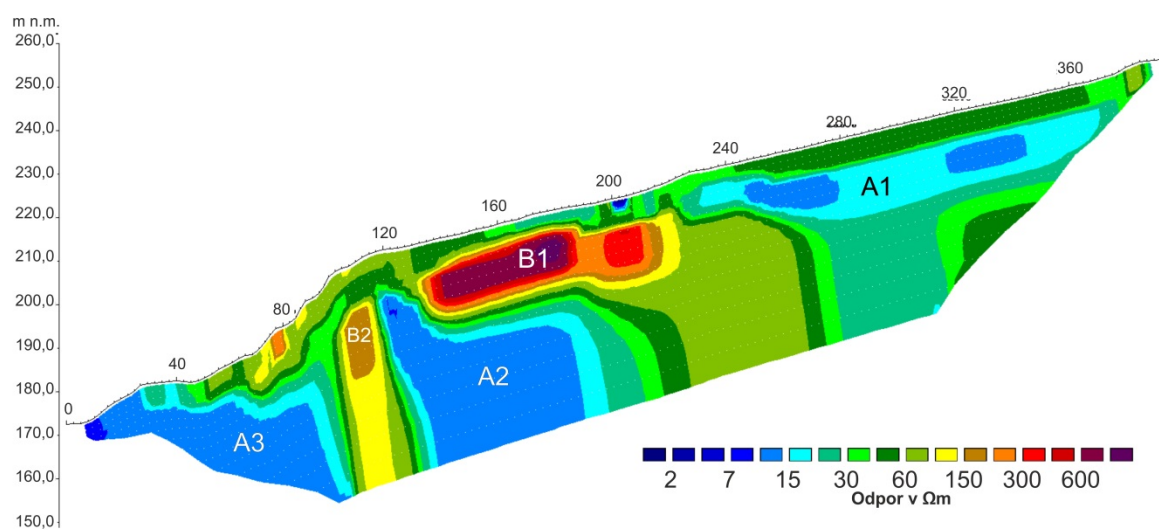
**Obr. 11.** Odporový řez profilu P3 s vyznačenými anomáliemi A1, A2, A3 a B1, B2.

Začátek profilu P3 byl umístěn k plotu ohraničující kemp Langer a profil byl dále veden do svahu směrem k jihu. Délka profilu je 395 m s ekvidistantní vzdáleností elektrod 5 m. Celkový rozptyl naměřených odporů u profilu P3 je mezi 2 až 720  $\Omega\text{m}$  a distribuce odporů odpovídá složitosti geologických poměrů. Vysokoodporová anomálie, označena B2 na obr. 9, je interpretována jako projev rozvolnění odlučné oblasti svahové nestability. Svahové pohyby jsou pod hranou svahu morfologicky patrné. Podobný projev je interpretovaný z profilu L1 průzkumu Hubatky – Kudy – Frolky (2016). Vysokoodporová anomálie B1 v obr. 11 může být interpretována jako projev štěrkové terasy řeky Dyje. Na zvýšení odporů anomálie B1 má také vliv fakt, že profil byl v těchto místech veden na hraně svahu (úsek profilu vedený po polní cestě) a nebyl zde zachován celý poloprostor pod profilem. Podobná anomálie je popsána v závěrečné zprávě geofyzikálního průzkumu společnosti Kolej Consult & servis, spol. s r. o., na profilu M1, a také se projevuje na profilu L1 (Hubatka – Kuda – Frolka, 2016). Porovnání geofyzikálních profilů M1, L1 a P3 ukazuje obr. 12. Při korelaci tohoto projevu v 3D modelu (viz obr. 13) je zřejmé, že na profilech M1 a L1 je tato anomálie níže po svahu oproti profilu P3. Rozdíl výšek pravděpodobně dokazuje přemístění štěrkové terasy starými svahovými pohyby. Že se štěrková terasa v profilu P3 nachází výše ve svahu, ČGS interpretuje situováním linie profilu do relativně stabilního hřbetu, což je patrné z morfologické analýzy DMR5G. Výše ve svahu na profilu P3, přibližně od metráže 220 m až do konce profilu, se projevuje nízkoodporová anomálie A1 (10 až 30  $\Omega\text{m}$ ; viz obr. 11). Na základě nízkých hodnot odporů lze předpokládat, že se jedná nejspíše o silně zvodněné nebo jílovité geologické prostředí, stejně jako anomálie A2 a A3 (viz obr. 11).

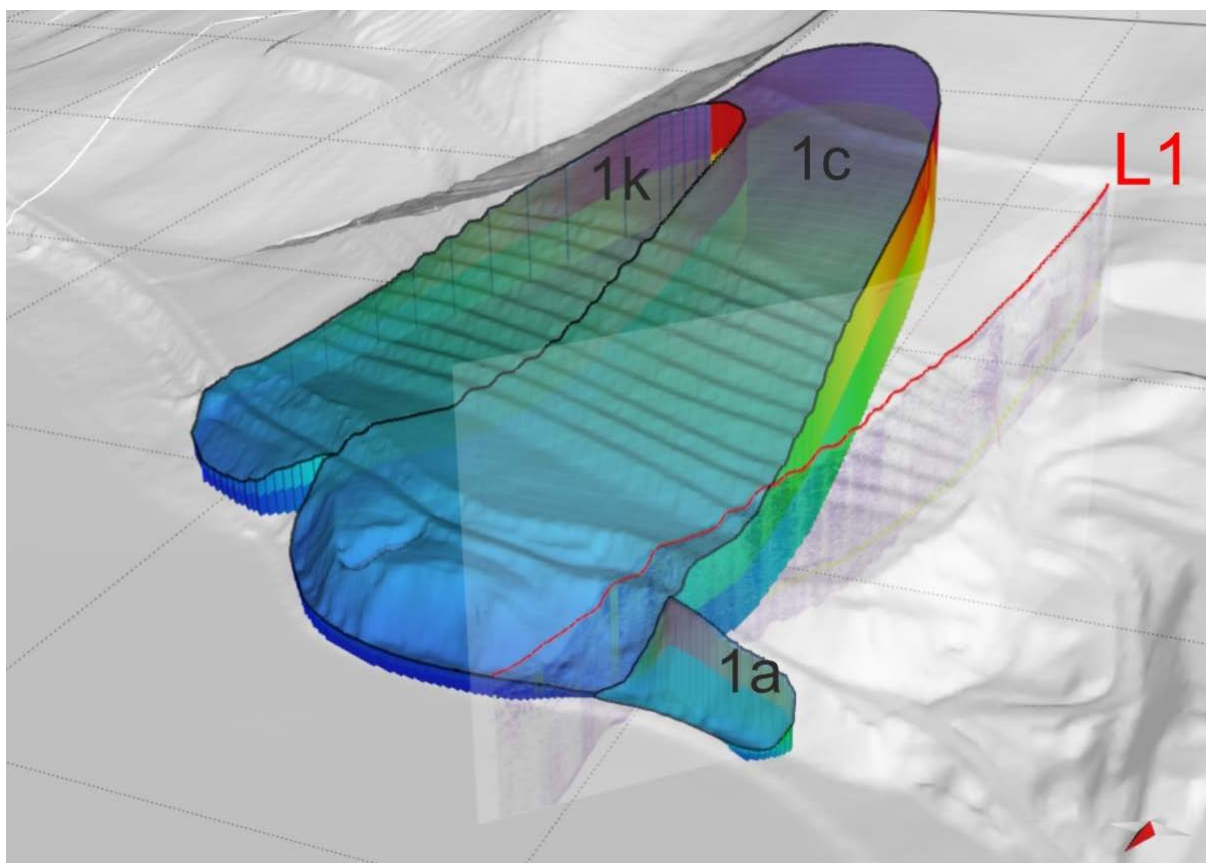
**Obr. 18.** 3D model svahových nestabilit s naznačenou mocností sesuvných těles.

V programu MOVE byly vypočítány přibližné objemy hmot svahových nestabilit 34-12-25/1a (18 533 m<sup>3</sup>), 34-12-25/1c (2 196 014 m<sup>3</sup>) a 34-12-25/1k (1 065 511 m<sup>3</sup>). Spodní omezení, neboli báze sesuvných těles, je reprezentováno vygenerovaným rozhraním mezi kvartérním pokryvem a předkvartérním podložím, které bylo vytvořeno pomocí Delaunayho triangulace dat z vrtné dokumentace.

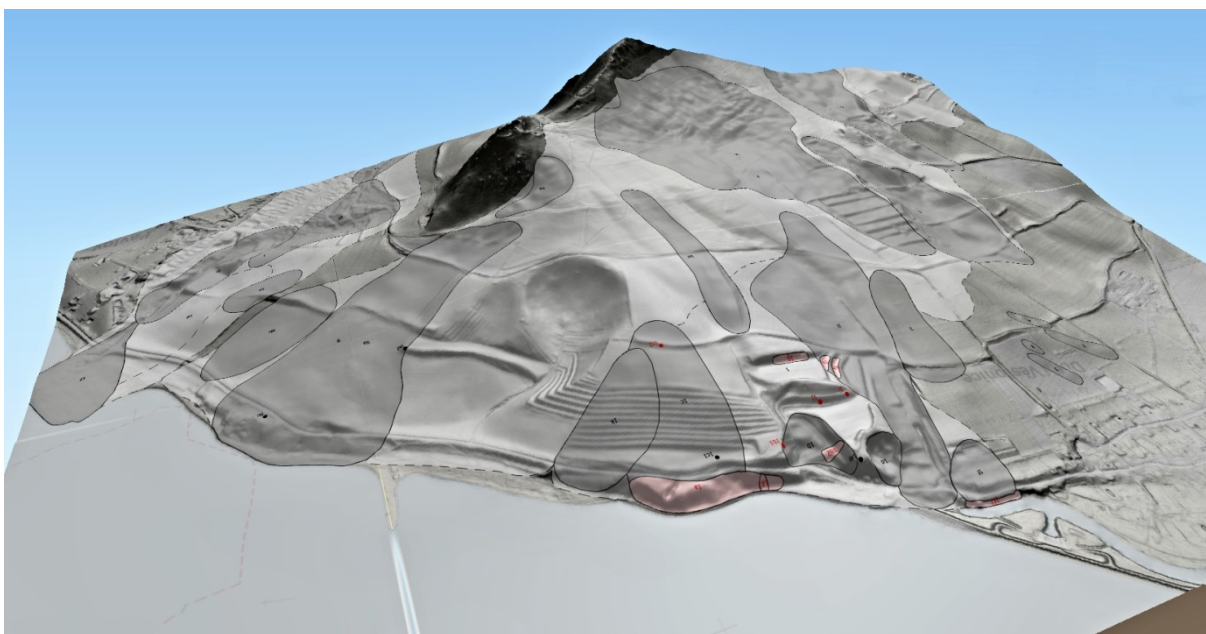
**Obr. 21.** Výřez ze 3D blokdiagramu s vrstvou záznamů svahových nestabilit interpretovaných z DMR5G.

Na základě geomorfologické analýzy DMR5G a komplexní interpretace dat lze shrnout, že tzv. „dolnověstonický sesuv“ je spíše soustavou dílčích těles svahových nestabilit (obr. 21) a pro jeho prezentování jako samostatného tělesa neexistují v reliéfu patřičné geomorfologické parametry a doklady.

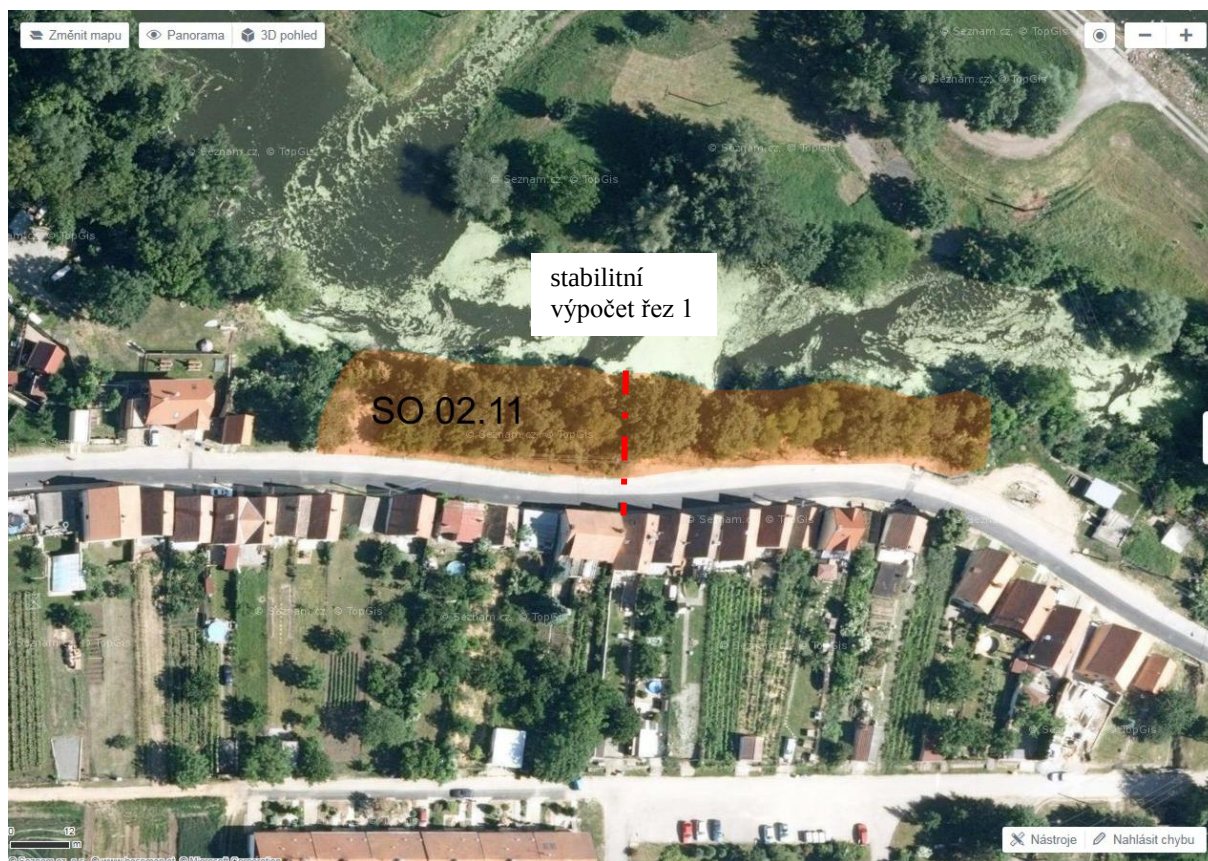
**Obr. 22.** Přehledná situace sesuvného svahu s vykreslením stabilitního řezu v profilu 1 (Mašín 2016).

Návrh sanace kotvenou pilotovou stěnou podél krajnice vozovky vychází pouze z výhodné dostupnosti území pro těžkou techniku a s tím související relativně rychlou realizací prací. To je hlavní devízou navrženého sanačního opatření. V projektové dokumentaci není nikde doložen stabilitní výpočet výchozího stavu, tzn., že ani není jasné, zda jsou navržená statická opatření potřebná.

Stabilitním výpočtem (viz Příloha č. 1, obr. 9 a 10), který uvažuje geologický model v nejméně příznivé geologické skladbě – a to s navážkami mocnými až 6 m – jasně prokázal, že mělká smyková plocha sesuvu probíhá v místech, kde se propagovala v září 2014. Stupeň stability vychází na nejnejpříznivější smykové ploše  $FS = 1,046$ . Svah je sice stabilní, ale stupeň stability nevyhovuje ČSN EN 1997-1 „Eurokód 7: Navrhování geotechnických konstrukcí – Část 1: Obecná pravidla“. V případě dotace vody do takového svahu, jako tomu bylo v roce 2014, např. svedením z otevřeného výkopu kanalizace nebo stékáním přívalových srážek z vozovky, klesl stupeň stability  $FS < 1$  a vznikl mělký sesuv. Stabilitní výpočet ověřil uvedenou skutečnost a je plně v souladu se situací zjištěnou na lokalitě SO 02.11. Na lokalitě SO 02.11 může odcházet k mělkému sesouvání do 2 m mocné vrstvy navážek za krajnicí místní komunikace (obr. 22). Hlubší smykové plochy, probíhající až ke krajnici místní komunikace resp. pod komunikaci, na které jsou navrženy statické prvky, mají již výrazně vyšší stupeň stability, vyhovující normě ČSN EN 1997-1 ( $FS > 1,25$ ). V případě sanace svahu pilotovou stěnou při kraji svahu tak vyplývá, že i když bude zajištěna staticky místní komunikace, která ovšem nebyla ani při extrémních přívalových deštích usmyknuta či porušena a výpočtem byla potvrzena její stabilita, i nadále může pokračovat sesouvání zbylého svahu za pilotovou stěnou směrem ke slepému rameni (obr. 23) tak, jak se ostatně událo již v září 2014.

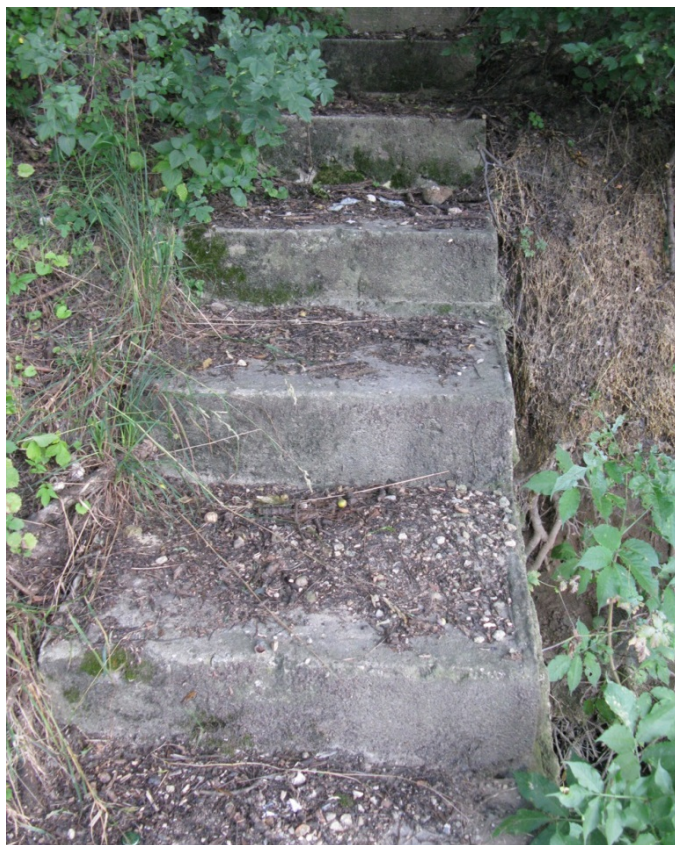
Projekt vůbec neřeší možnost revitalizace stávajících betonových opěrných prvků při patě svahu (obr. 24).

**Obr. 24.** Pohled na stávající betonový opěrný prvek (žebro) při patě svahu – sesuv č. 1f<sub>1</sub>. Foto: R. Novotný, 7.7.2016.

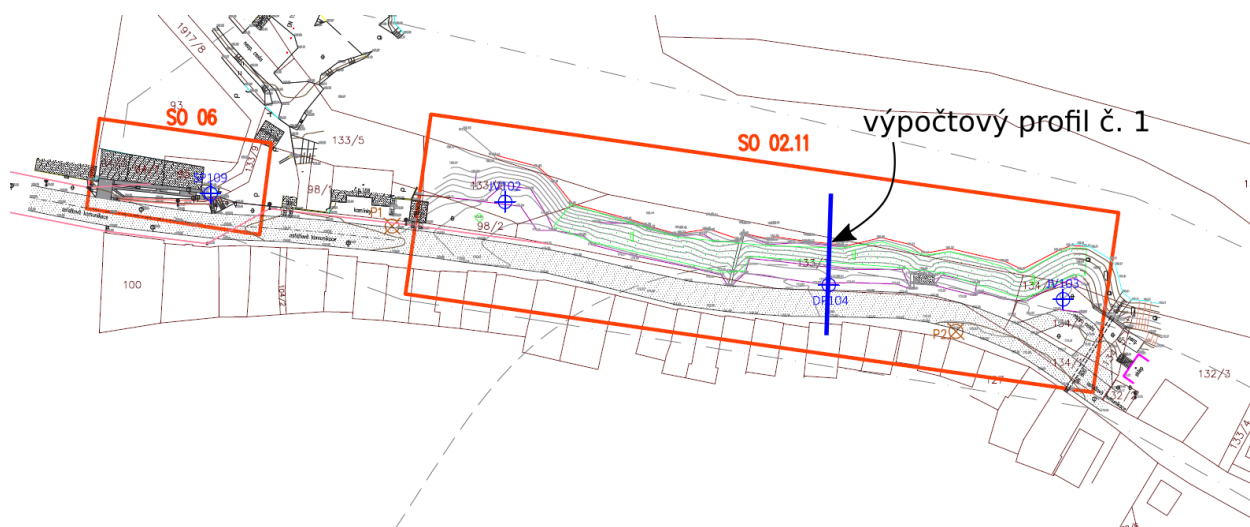
SO 02.11 (výpočtový profil 1) se nachází severně od silnice III/42117 při východním okraji obce Dolní Věstonice, přibližně mezi Kadlcovým a Kanicovým sklepem. Jedná se o cca 7 m vysoký svah o sklonu cca 40°. Na silnici nejsou zřejmé poruchy, povrch svahu se však postupně sesouvá směrem do koryta slepého ramene řeky Dyje, která při patě svahu působí silně erozivně a svah je pak dosypáván navážkami. Ohrazení sesuvné oblasti a vedení výpočtového profilu je zřejmé z obrázku „Obrázek 2“ [4].

Obrázek 2: Ohraničení sesuvné oblasti SO 02.11 a vedení výpočtového profilu č. 1.

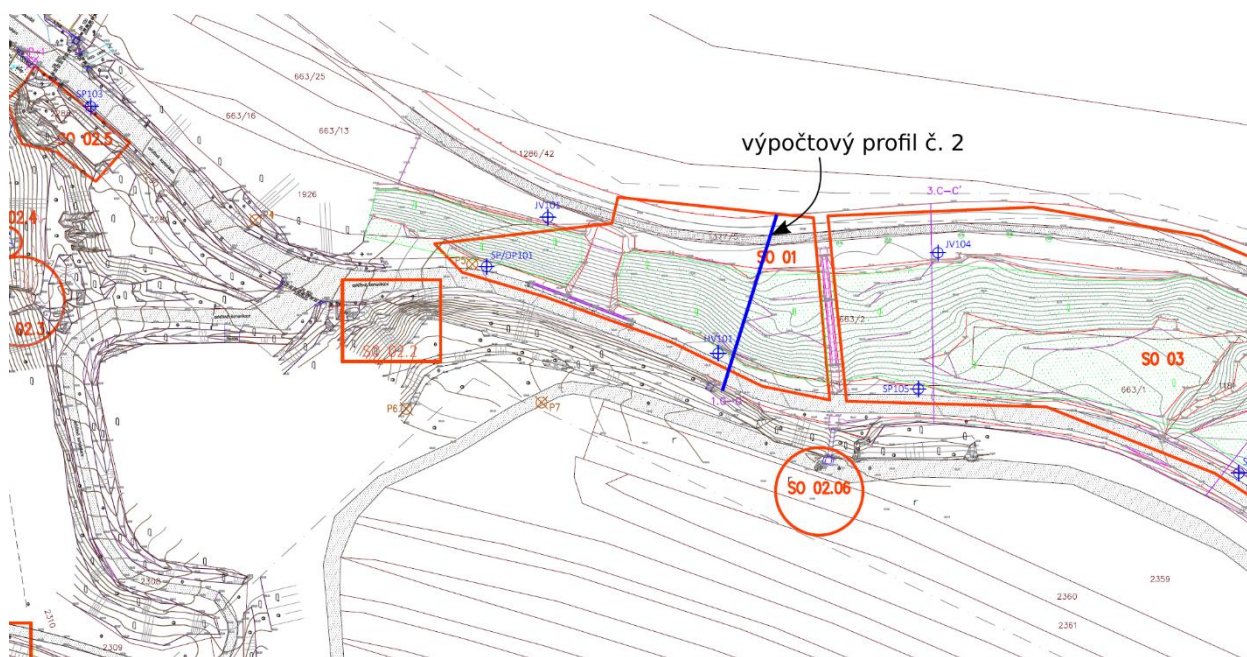
Sesuvná oblast SO 01 (výpočtový profil č. 2) se nachází cca 500 m východněji od sesuvné oblasti SO 02.11, opět severně od silnice III/42117. Jedná se o plošně rozsáhlejší oblast, jejíž část byla v roce 2014 předběžně sanována provedením kotvené mikropilotové stěny v délce 34 m. Ve svahu severně od silnice, směrem k nádrži Nové Mlýny jsou patrné tvarové terénní změny indikující relativně aktivní oblast mělkých sesuvů. Povrch je tvořen relativně propustnými deluviálními sedimenty, pod nimiž jsou slabě až velmi slabě propustné pevné až velmi pevné spraše. Srážková voda se tak zadržuje na poloze spraší a zhoršuje stabilitní poměry deluviálního pokryvu. Ohraničení sesuvné oblasti a vedení výpočtového profilu je zřejmé z obrázku „Obrázek 3“ [4].

Obrázek 3: Ohraničení sesuvné oblasti SO 01 a vedení výpočtového profilu č.2. Výpočtový profil je veden mimo dočasnou stabilizaci existujícího sesuvu, ve výpočtech byla ovšem tato stabilizace variantně uvažována i v řešeném profilu pro posouzení jejího stabilizačního vlivu.

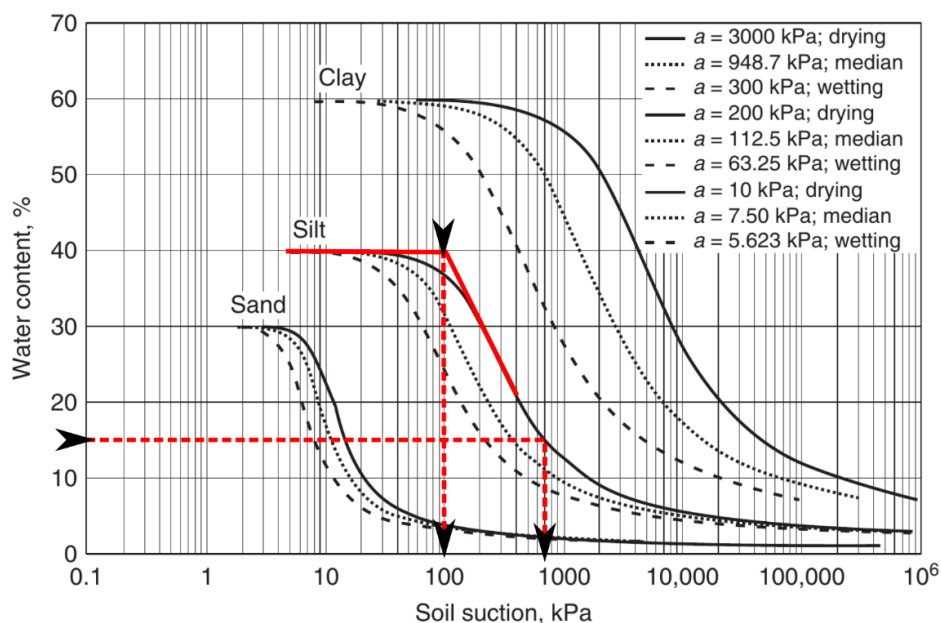
$s=700$  kPa a  $s_e=100$  kPa, viz Obrázek 6. Na základě rovnice (1) pak lze dopočítat hodnotu soudržnosti z důvodu částečného nasycení spráše jako 123 kPa. Tato hodnota byla použita v některých analýzách variantního řešení.

Obrázek 6: Odhad sání a vstupní hodnoty vzduchu pro prachovitou zeminu. Data z [2].

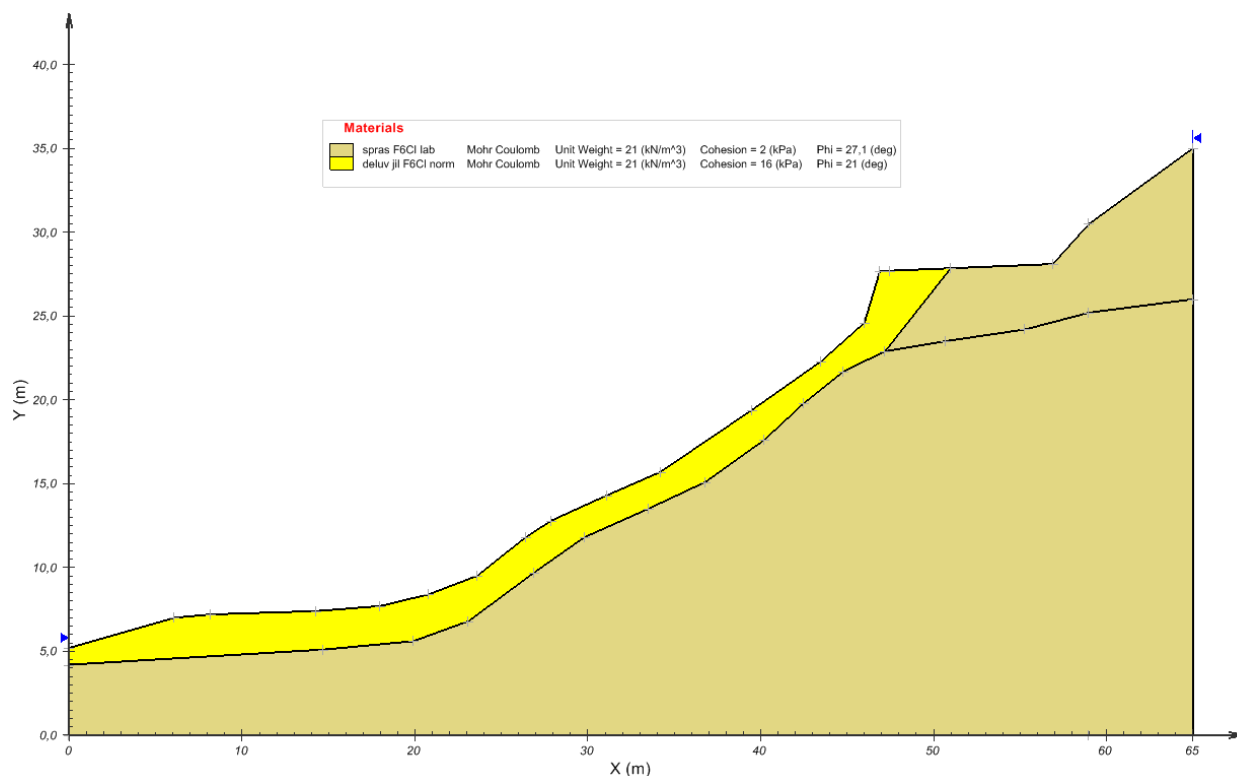
Obrázek 7: Idealizovaný geologický řez v profilu 2.

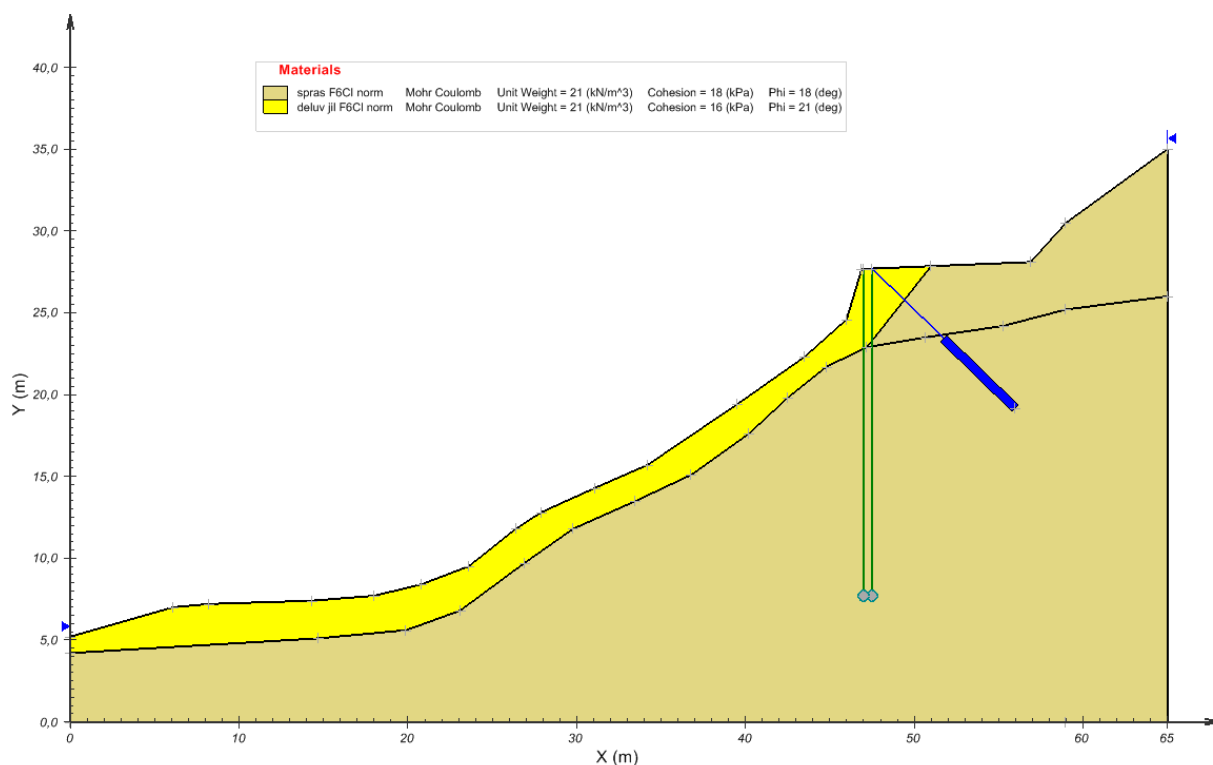
I přesto, že profil 2 nevede přes dočasné stabilizační opatření provedené v roce 2014 pro ochranu silnice v úseku SO 01 postiženého sesuvem, bylo toto opatření v rámci variantního posouzení v některých výpočtech uvažováno, aby byl zhodnocen jeho vliv. Ochranné opatření sestávalo z mikropilotové clony s délkou mikropilot 20 m, které byly instalovány po dvojicích v rozestupu 2 m. Mikropiloty byly ocelové o průměru 89 mm a síle stěny 10 mm. Hlavy mikropilot byly zavázány v železobetonové převážce z betonu C 25/30 XC2 XD2 XF2. Převážka byla kotvena kotvami s táhlem Monostrand Lp 15,5, kotvy byly předepínány na síly 250 kN. Kotvy měly celkovou délku 12 m, kořen měl délku 6 m, úklon kotev byl 45° od horizontály [5]. Geometrie idealizovaného řezu s uvažováním ochranného opatření je na obrázku "Obrázek 8".

Obrázek 8: Geometrie výpočtového profilu 2 s uvažováním provizorního ochranného opatření.

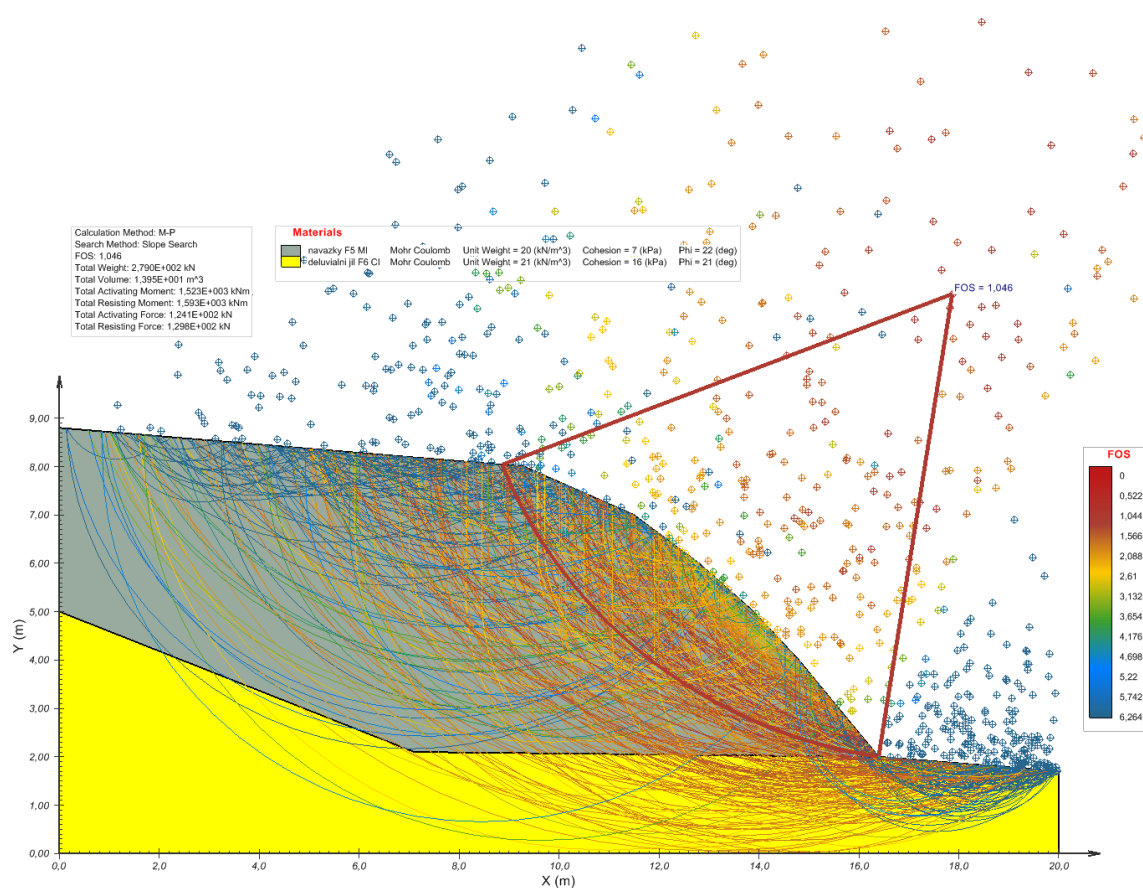
Obrázek 9: Analýza "PROFIL1-A1", výsledky výpočtu.

Z výsledků analýz je zřejmé, že v ani jednom případě svah nevyhovuje normové podmínce  $FS \geq 1,25$ . Kritická smyková plocha je relativně mělká, očekávají se tedy spíše připovrchové svahové deformace a ne svahové deformace s hlubokými smykovými plochami. V analýzách se v souladu s inženýrskogeologickým průzkumem neuvažovalo s ustálenou hladinou podzemní vody. Eventuální prosycení vrchní vrstvy navážek z důvodu vysokých srážek a nedostatečného odvodnění bude mít ovšem za následek další snížení stability povrchové vrstvy, která zvyšuje pravděpodobnost povrchových sesuvů půdy. Tento závěr je podložen tím, že již v minulosti k podobným sesuvům docházelo.

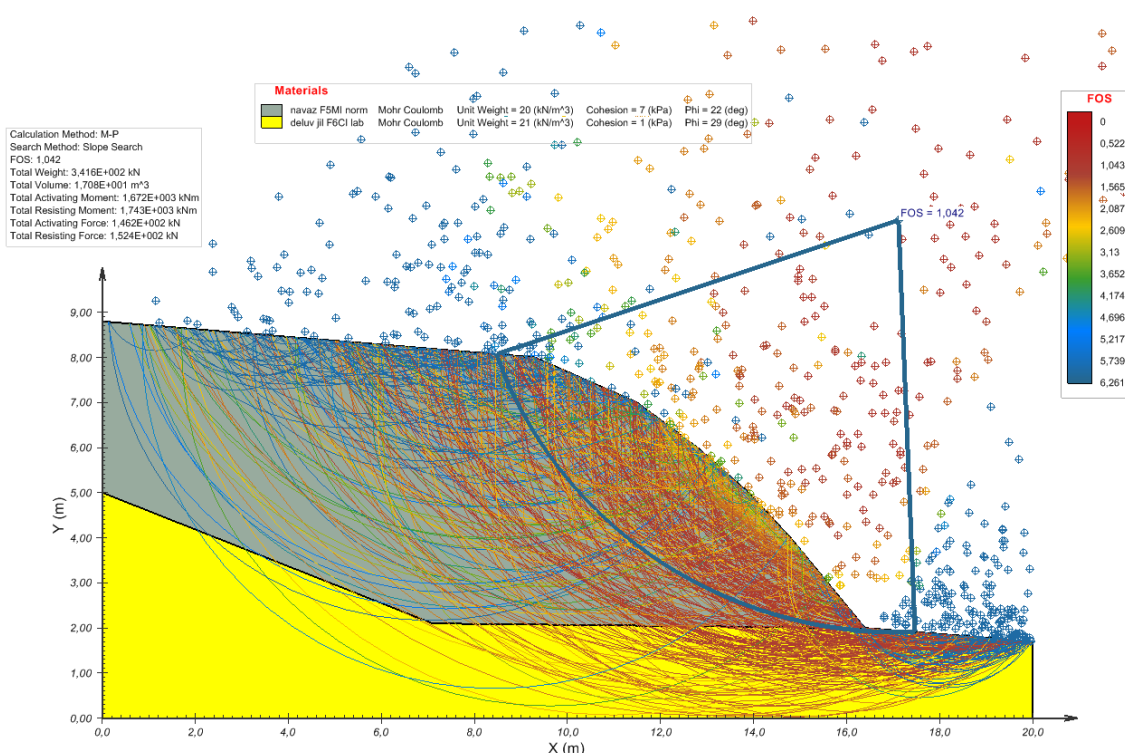
Obrázek 10: Analýza "PROFIL1-A2", výsledky výpočtu.

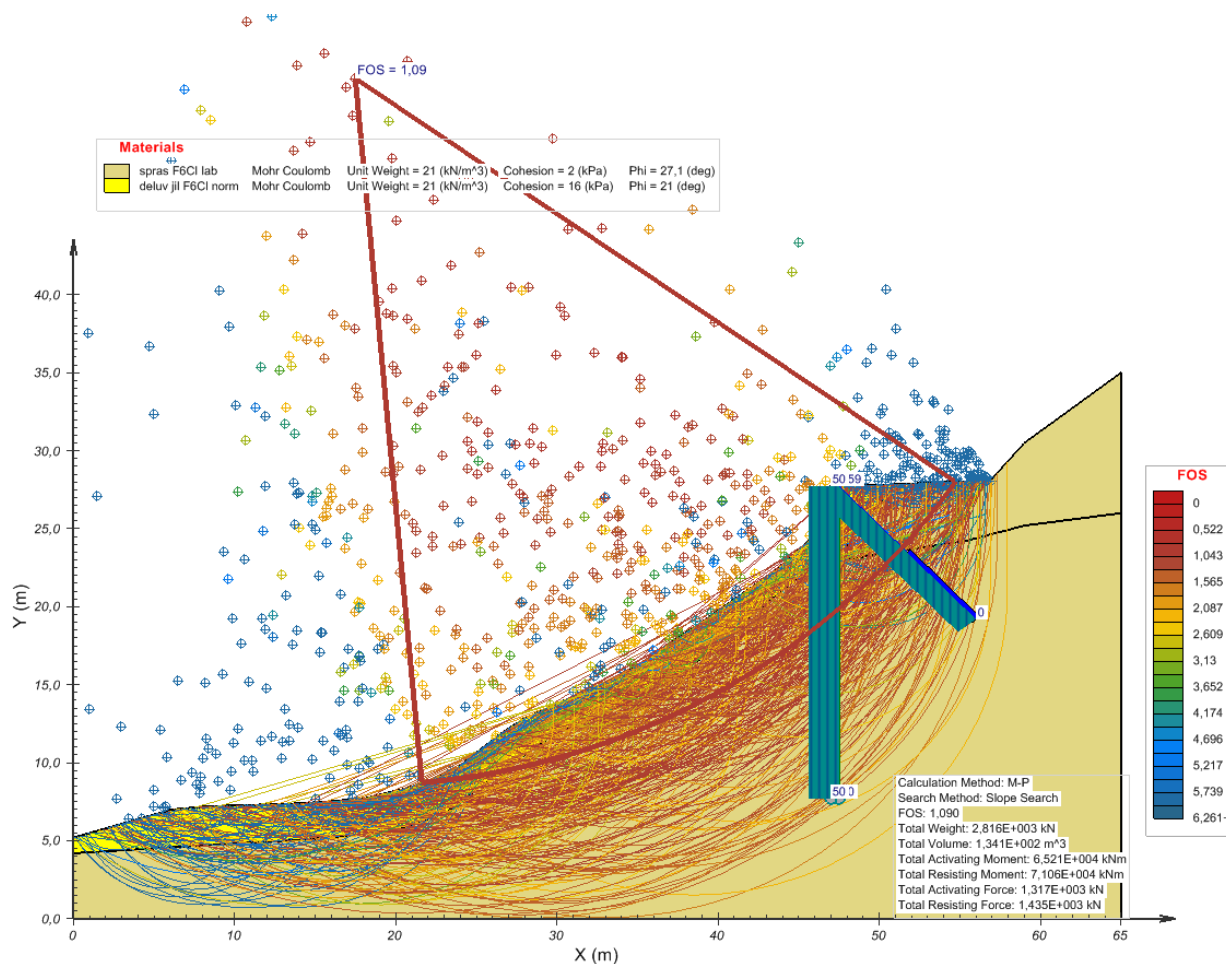
Obrázek 11: Výsledky analýzy PROFIL2-A1.

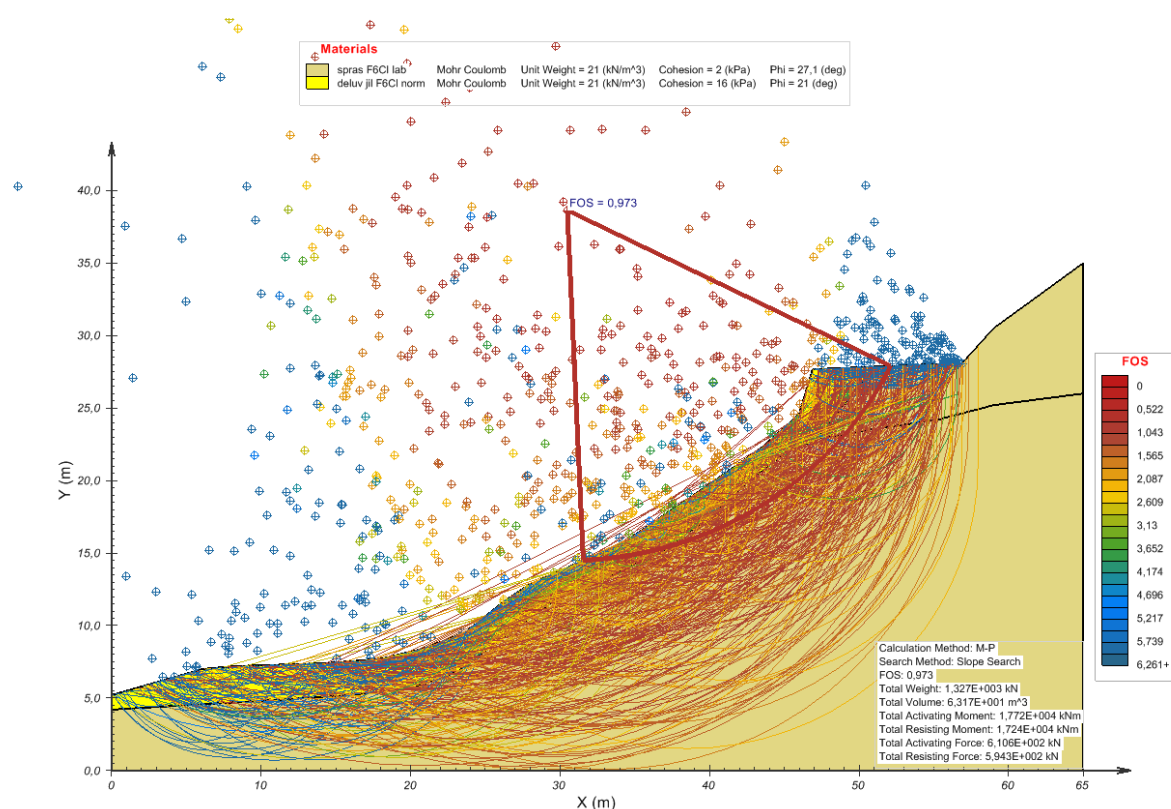
Obrázek 12: Výsledky analýzy PROFIL2-A2.

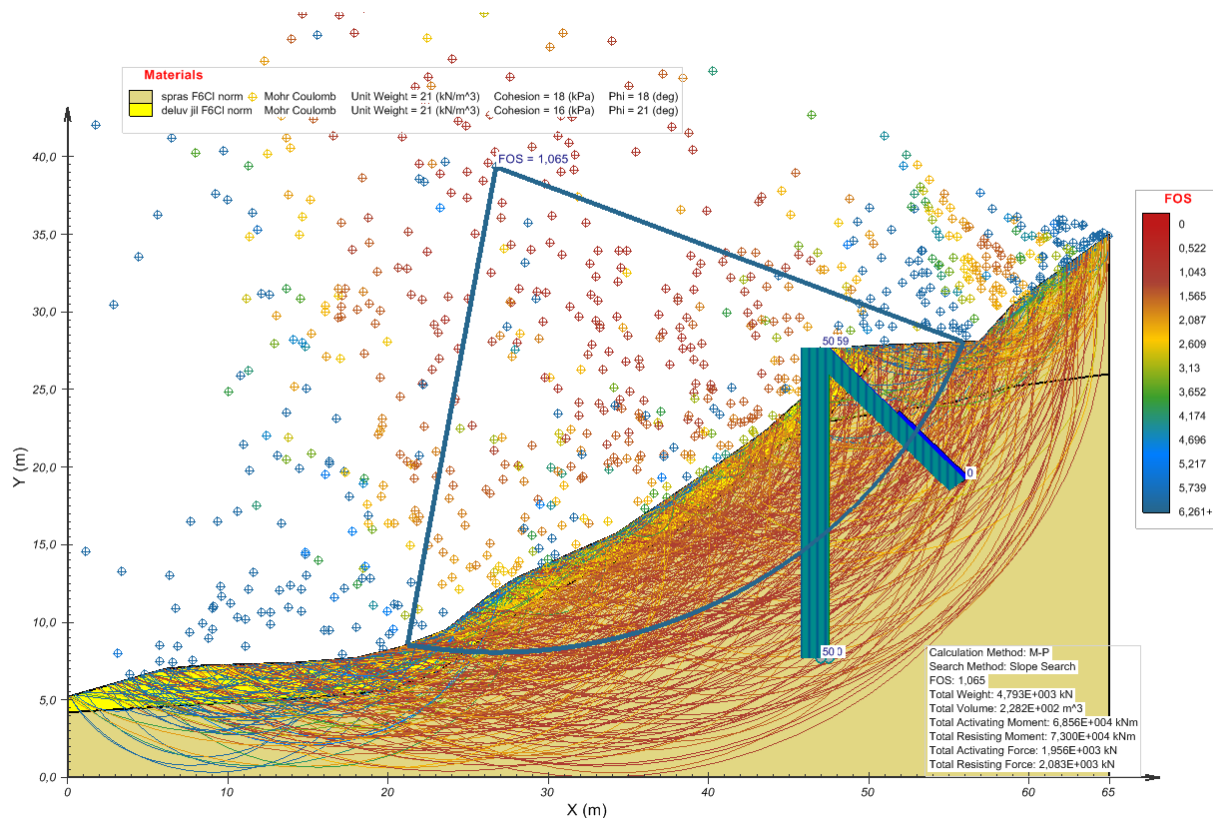
Obrázek 13: Výsledky analýzy PROFIL2-A3.

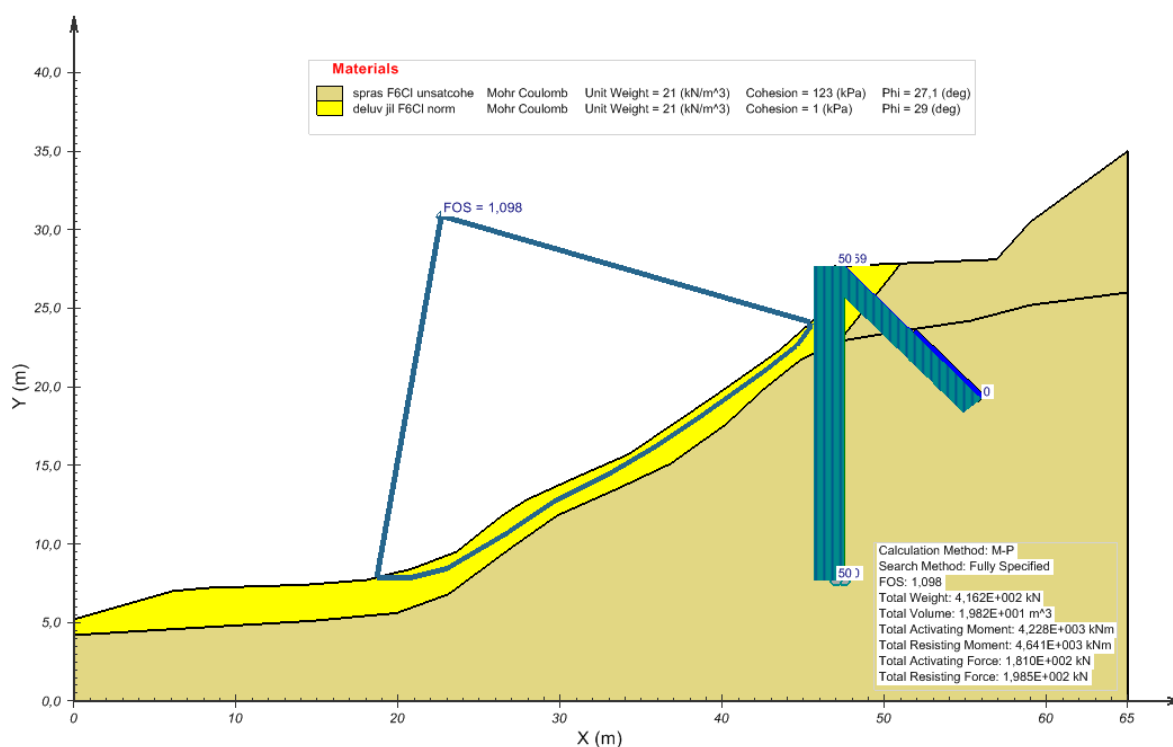
Obrázek 14: Výsledky analýzy PROFIL2-A4.

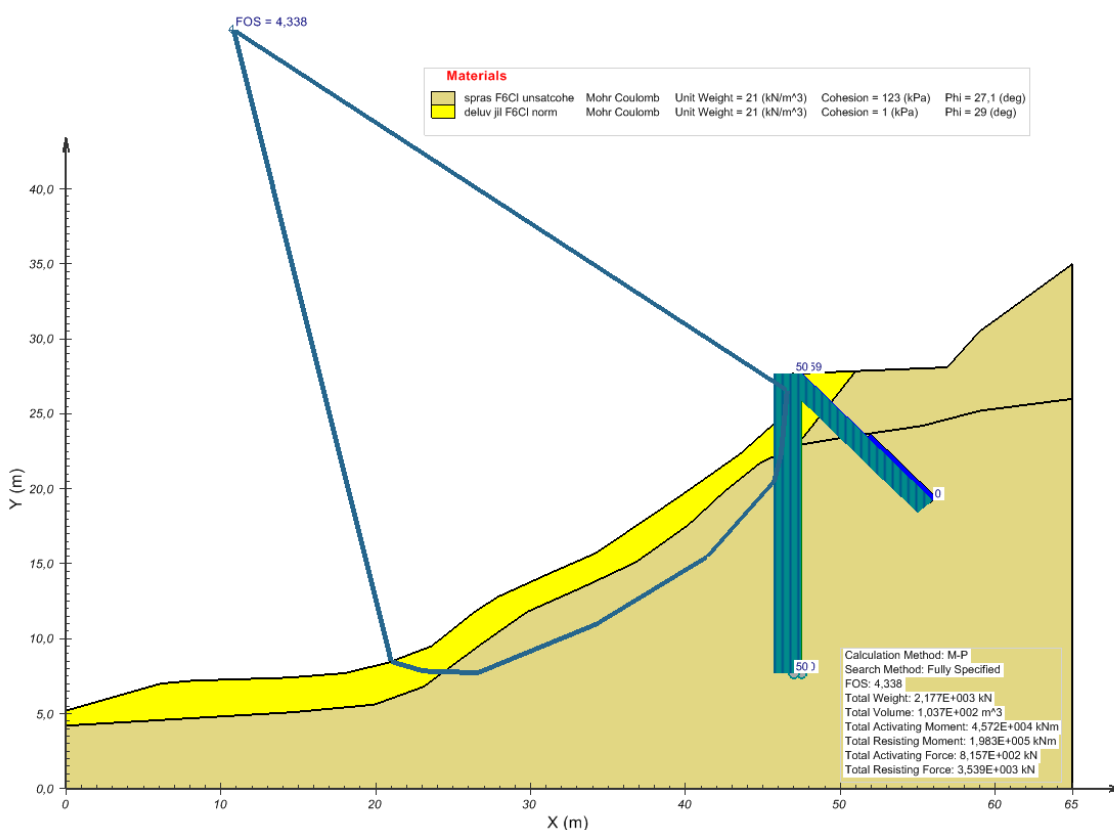
Obrázek 15: Výsledky analýzy PROFIL2-A5.

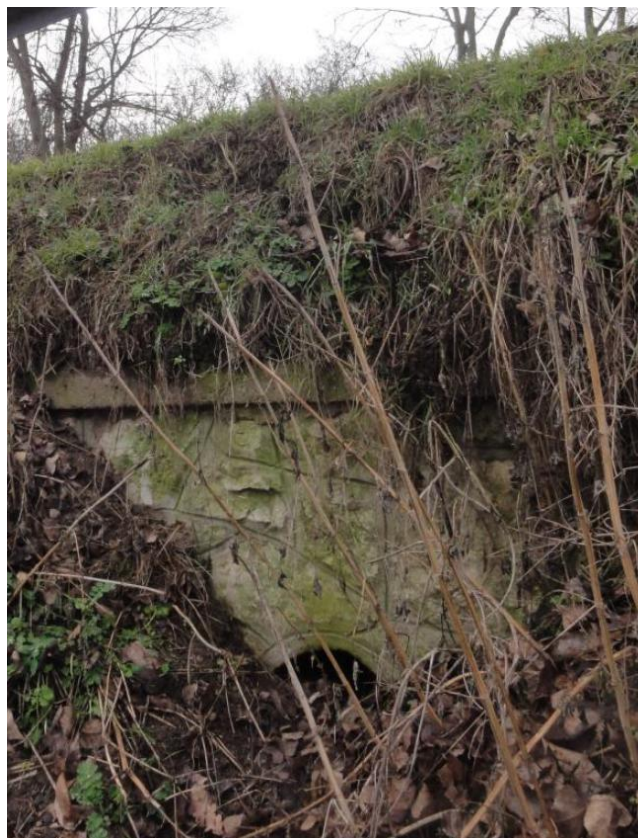
*Obr. 4 - Uzávěrný profil Bodu 3 - zanesené potrubí DN 600 - stav před 07/2016 (zdroj [30])*

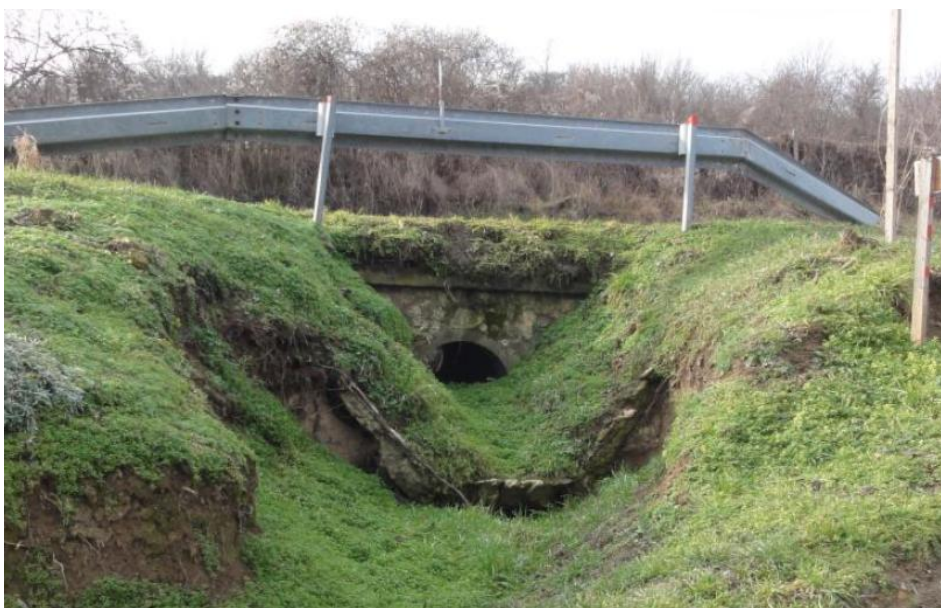
*Obr. 6 - Uzávěrný profil Bodu 4 - zanesené potrubí propustku DN 800 - stav před 07/2016 (zdroj [30])*

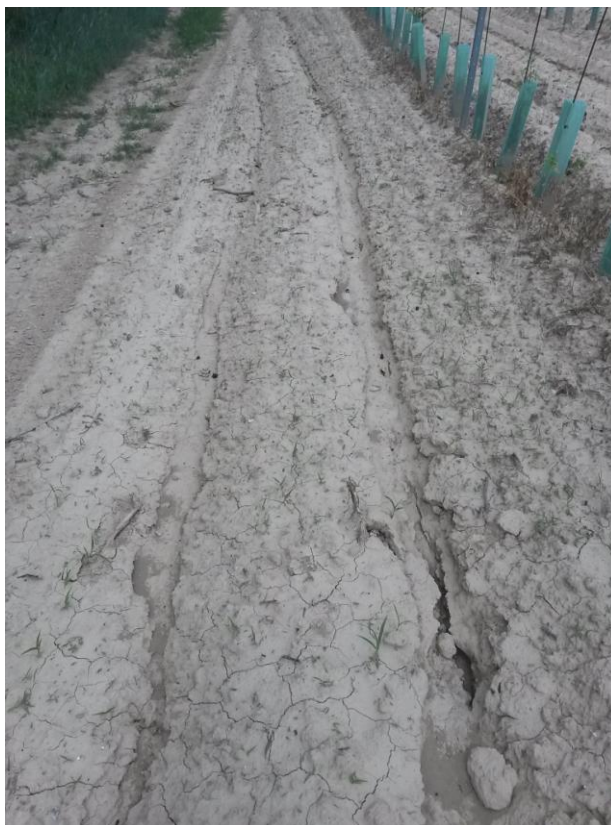
O tom, jaký byl stav odvodňovacích zařízení v září 2014, kdy došlo v řešeném území ke svahovým sesuvům, chybí úplné informace. Ze stavu, který byl v lokalitě před 07/2016 lze pouze odhadovat, že údržba odvodňovacích zařízení nebyla systematicky prováděna několik let. Ke svahovým sesuvům tak mohlo značně přispět (ne-li je přímo způsobit) neorganizované přetékaní vod přes povrch komunikace způsobené právě neprůchodnými odvodňovacími zařízeními. Pro zabránění opakování těchto stavů je tak nutné kromě provedení rekonstrukce zařízení sloužících k hospodaření s dešťovou vodou také již zmíněné provádění pravidelné údržby těchto zařízení. Dále je potřebné rozšíření stávajícího odvodňovacího systému o další prvky - např. protierozní opatření pro zabránění vzniku soustředěného povrchového odtoku na vinicích a svazích v dílčích povodí nad komunikací. Konkrétně mezi uzávěrnými profilem č. 1 a 2 pravděpodobně při srážkové události v 09/2014 došlo k vytvoření proudu soustředěného povrchového bahnotoku, a to propojením dílčích povodí, kdy proud stékal z nevhodně založené vinice, byl naváděn po lní cestou a nakonec přetekl přes krajskou komunikaci, kde způsobil svahový sesuv – zákres směrů povrchového odtoku a soustředěného povrchového odtoku viz příloha č. 2.2 (snímek následku proudící vody na vinici s chybějícími protierozními opatřeními viz fotodokumentace – Obr. 9,10). Odhadem tímto profilem mohl odtékat průtok o velikosti cca 0,5 – 0,7 m<sup>3</sup>/s.

*Obr. 10 - Erozní rýhy na vinici - důsledek proudící vody a absence protierozních opatření  
(zdroj [33])*
