## Zpráva projektu geologických prací 385900

### Zhodnocení aktivity svahových pohybů na severovýchodním svahu Pavlovských vrchů a návrh efektivních opatření k eliminaci akutního ohrožení v okolí Dolních Věstonic

**Česká geologická služba**

*srpen 2016*

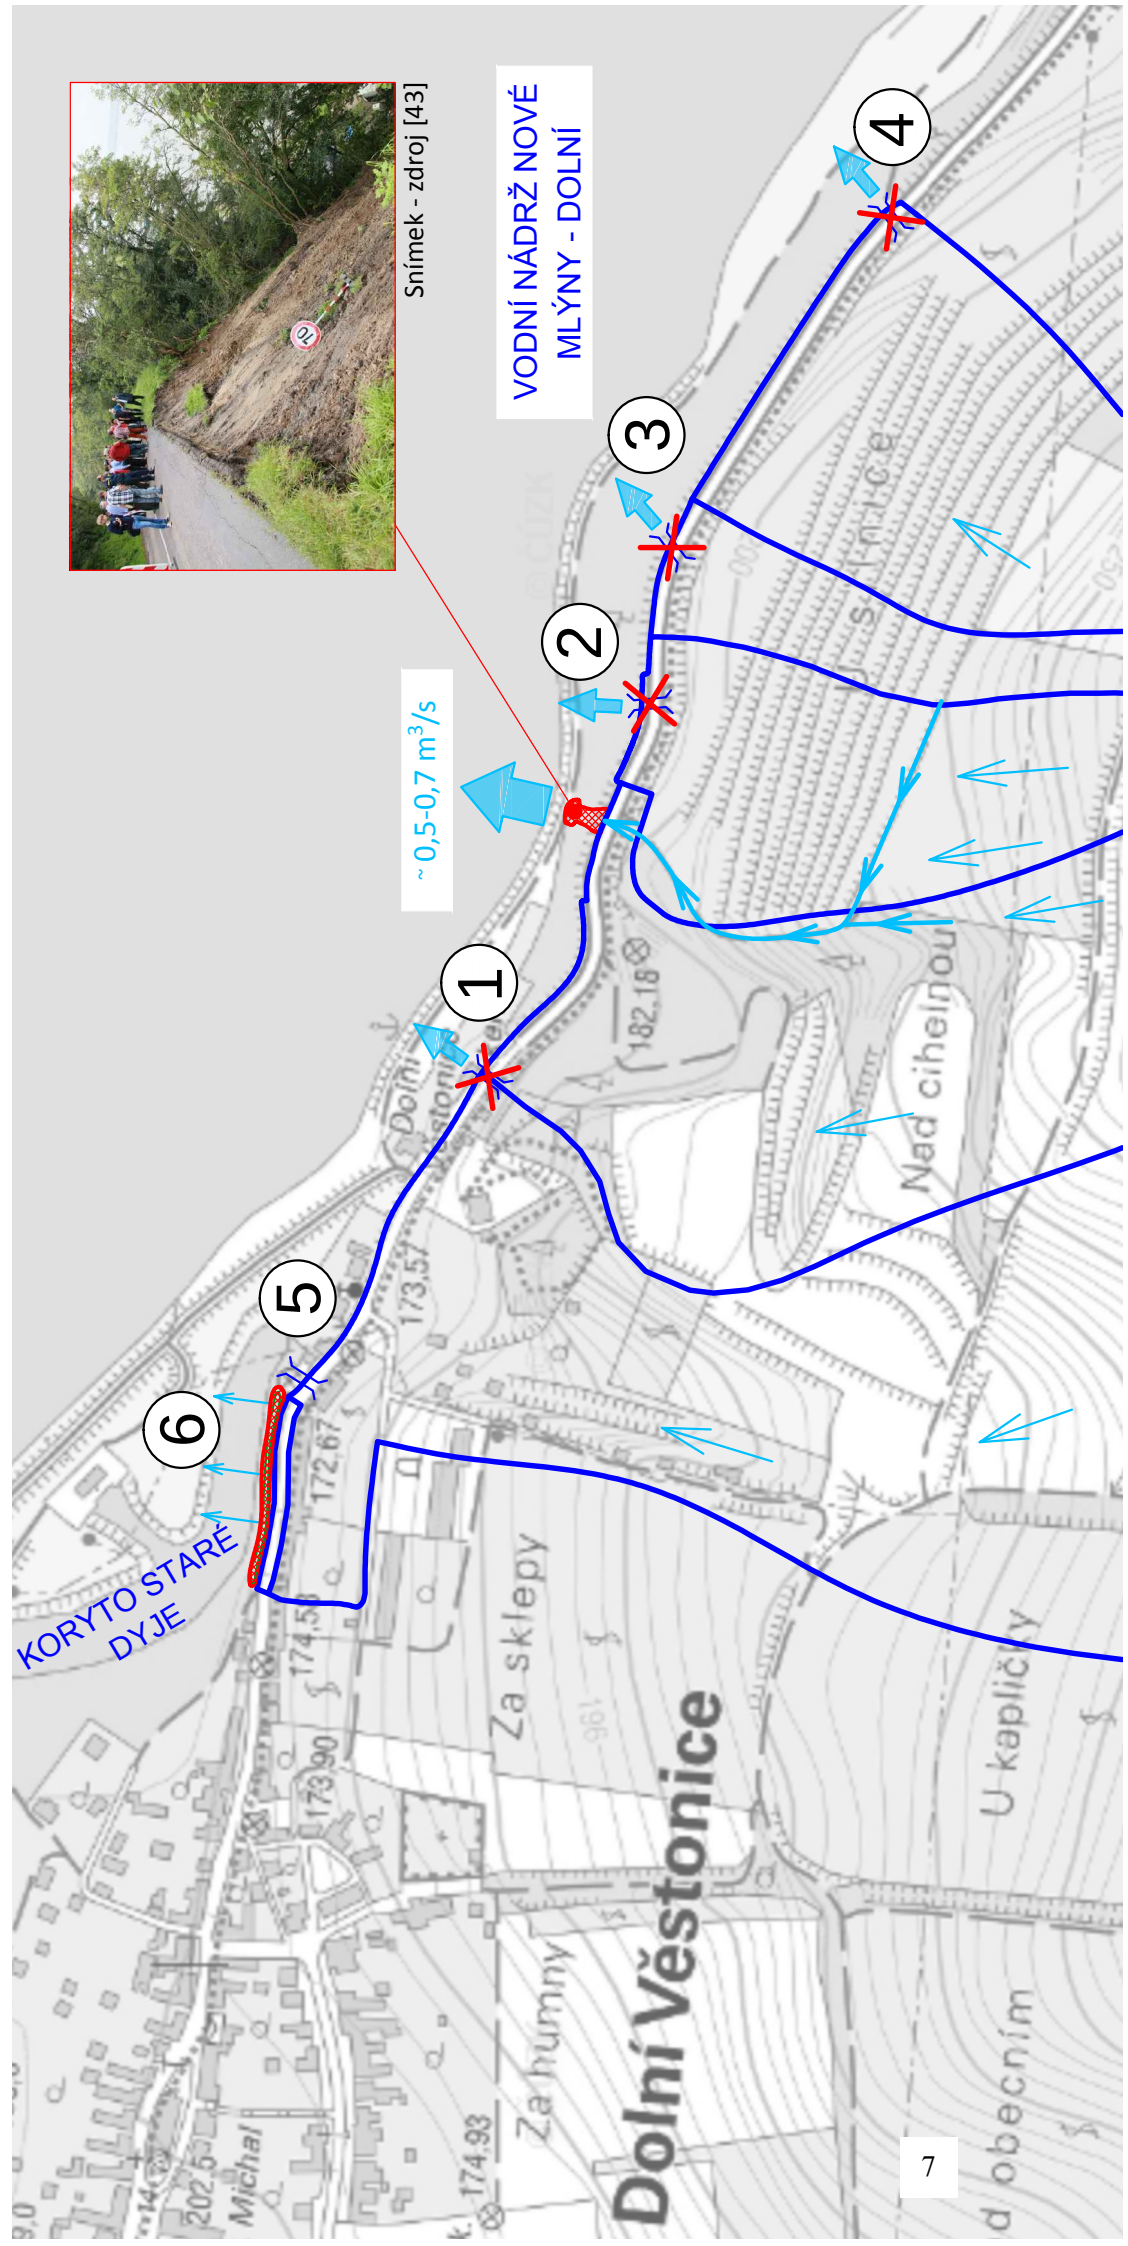
ZANESENÝ NEPRŮTOČNÝ PROPUSTEK POD KRAJSKOU KOMUNIKACÍ

~ 0,5-0,7 m³/s

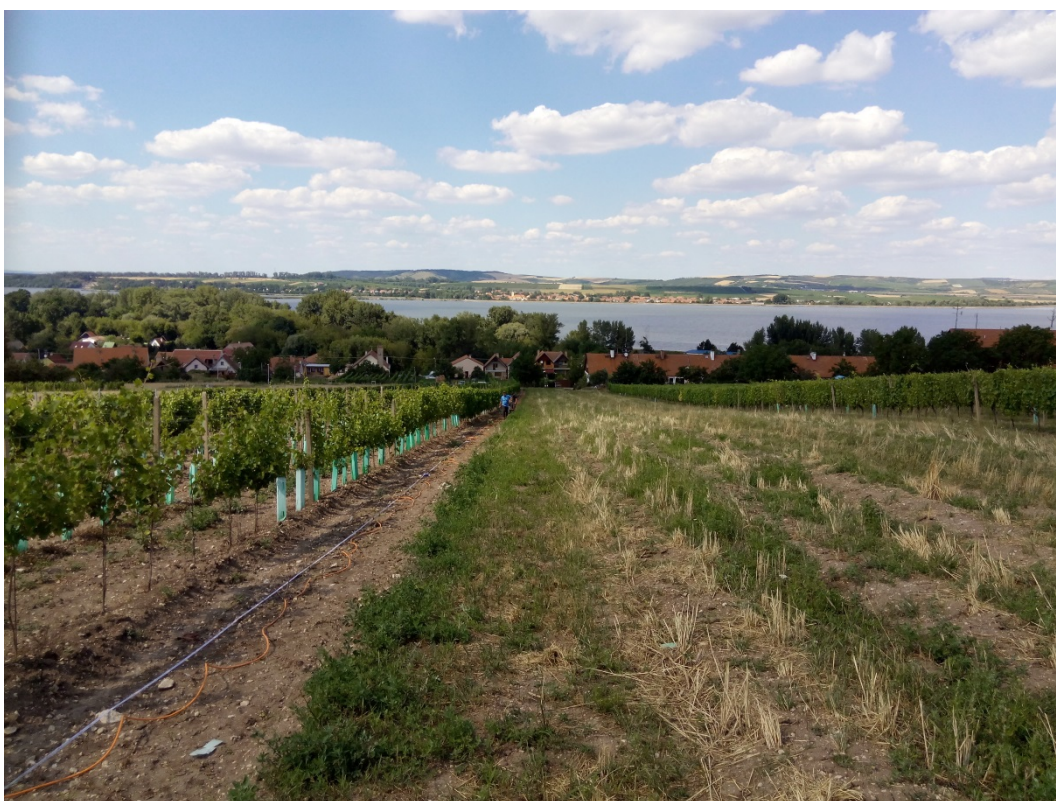
**Foto 13:** Měření metodou ERT na profilu P1. Foto: J. Malík 07.07.2016.

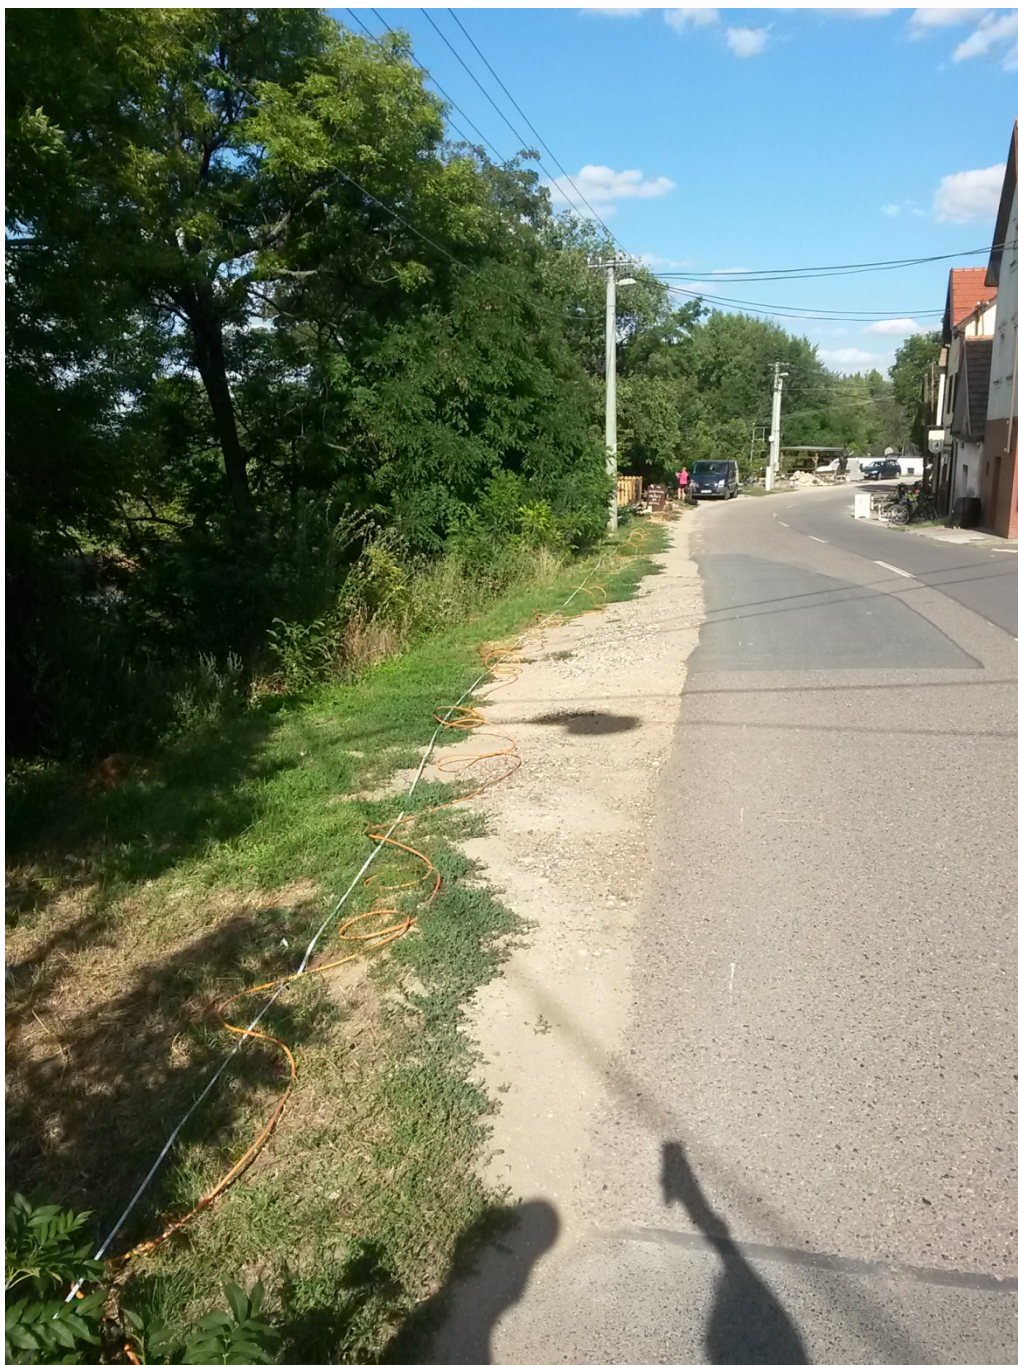
**Foto 14:** Měření metodou ERT na profilu P2. Foto: P. Kycl 07.07.2016.

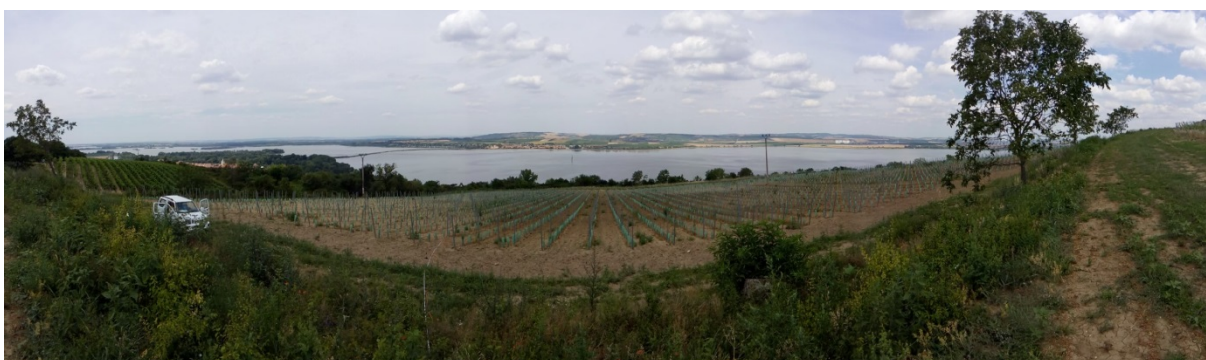
**Foto 15:** Měření metodou ERT na profilu P3. Na fotografii je dobře vidět nově po spádnici svahu založený vinohrad, který přispívá k zrychlenému odtoku a erozi ze svahu. Foto: J. Malík 08.07.2016.
